ANTIKVARISK ÅTGÄRDSBESKRIVNING EXTERIÖR

DISPONENTVILLAN KVARNHOLMEN

Sicklaön 38:14

2020-10-23

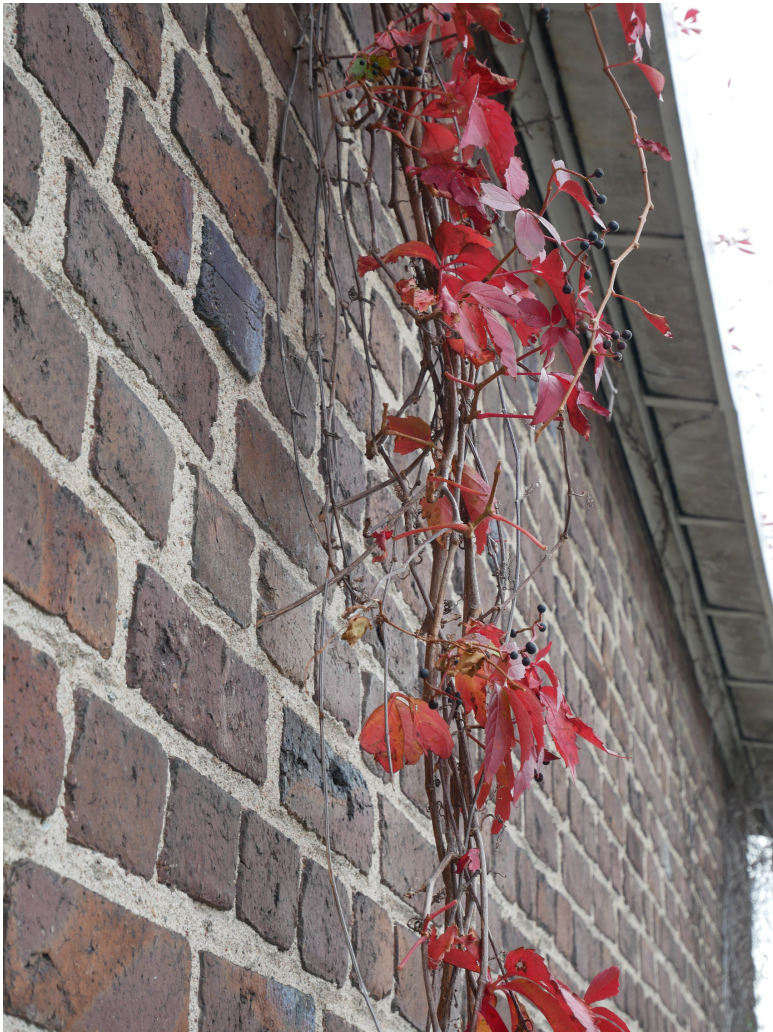
Disponentvillans fasad är murad i djupt mörkrött Helsingborgstegel. Tegelfasaden är i förhållandevis gott skick. Fogbruket har en speciell ballast av flerfärgad natursand.

På samtliga fasader växer vildvin, som troligen är ursprungligt då det finns med på fotografier från 1931.

Tegelfasaden i kryssförband med vildvin. Rektangulär hängränna. 2019.

Lagning och fogkomplettering ska ske vid behov med bruk lika befintligt.

Växtlighet, vildvin, behålls men alltför stora tjocka "kronor" och lövverk beskärs.

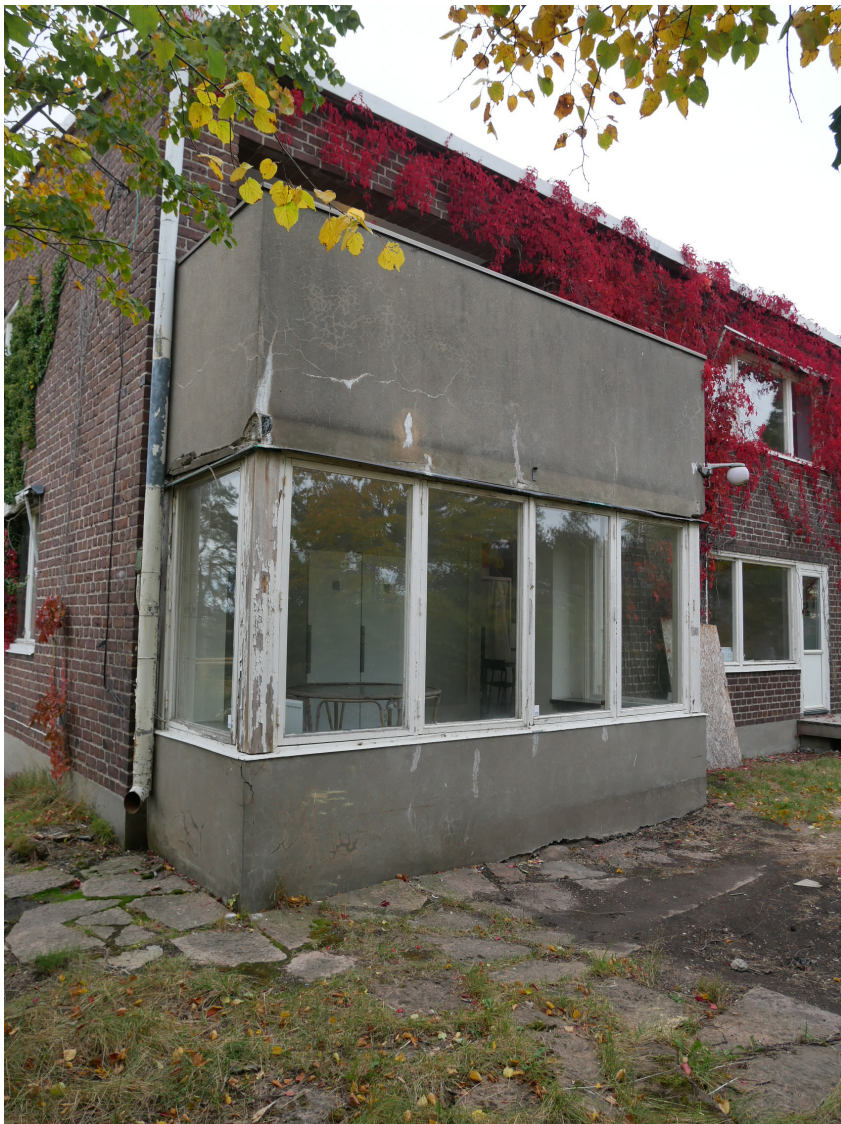
De putsade ytorna uppvisar skador, sprickor och saltutfällningar. "Krokodilskinnsmönster" i putsen tyder på att det pågår en nerbrytande kemisk process inifrån bakomliggande betongkonstruktion. Den cementhaltiga putsen i terrassmurarna håller vatten som trängt in genom betongen.

Balkongkrönt burspråk med putsad yta. 2019.

Mot trädgårdssidan finns ett ursprungligt putsat balkongkrönt burspråk. Om murarna och räckets är gjutna eller murade är svårt att bedöma, möjligen gjutna. Den konsolerade balkongplattan i betong är kraftigt skadad med synlig rostig armering och bitar som fallit ner. Balkongplattan är från början självbärande men hålls idag möjligen uppe av träpelare i glaspartiets ytterhörn. "Krokodilskinnsmönster" i putsen tyder på att det pågår en kemisk process inifrån som bryter ner konstruktionen. Utfällningar av salt, kalk eller annat ämne.

Uttjänt eller löst sittande putsyta knackas ned till fast underlag och görs om med material och metoder lika befintligt. Viktigt är att den befintliga putsens släta, för hand brädrivna yta, återskapas vid lagning, reparation eller rekonstruktion.

Balkongplattan ovan burspråket bör sannolikt rivas och nygjutas med isolerande tätskikt. Burspråket bör då sannolikt på grund av balkongplattans rivas och nybyggas eller också tas ned för att byggas upp igen lika befintligt utseende.

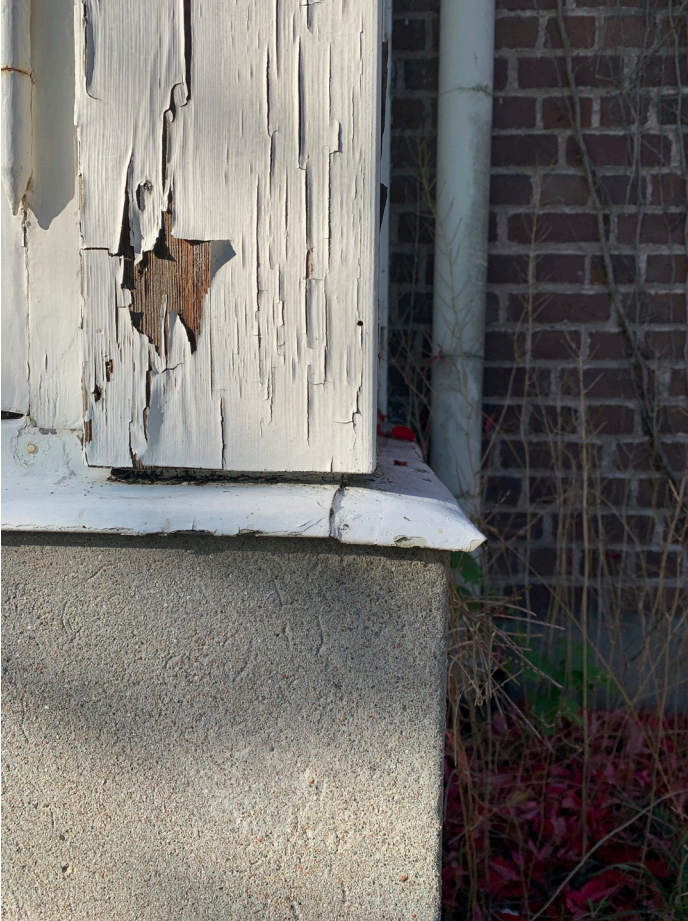
Plåtdetalj fönster och puts burspråk. 2019

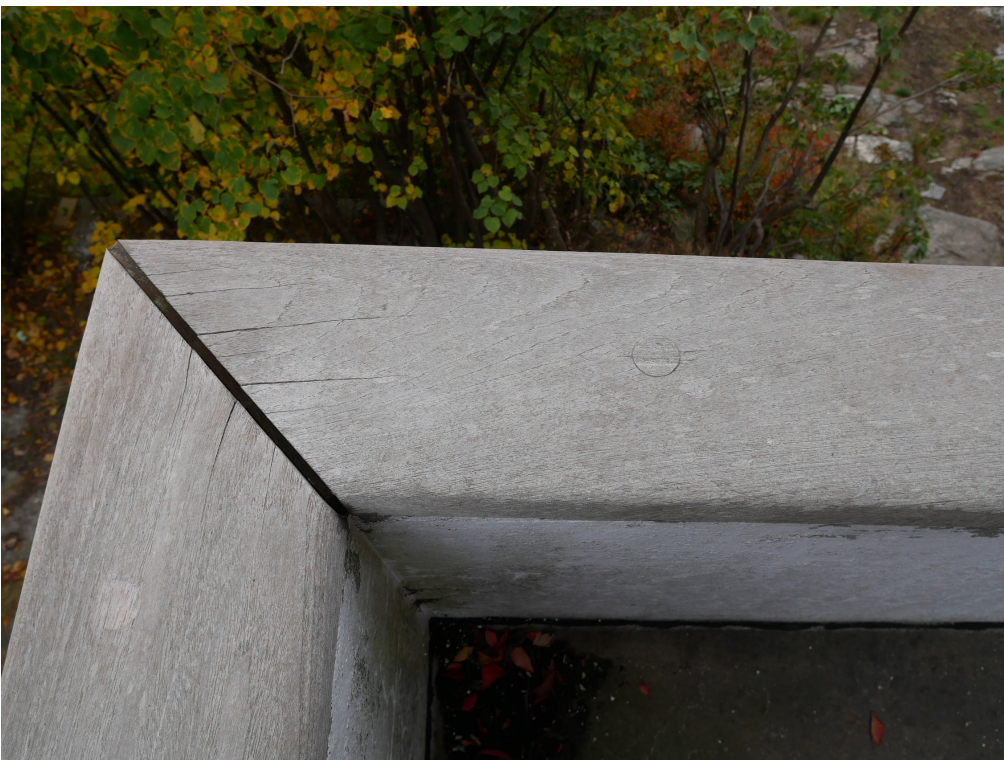
Räcke med överliggare av trä, balkong ovan burspråk. 2019.

På balkong ovan burspråk behöver det murade räcket med överliggare i trä kompletteras för att uppnå godkänd höjd/barnsäkras. Gestaltningen ska detaljprojekteras och utreds i samråd med länsstyrelsen och medverkande antikvarie.

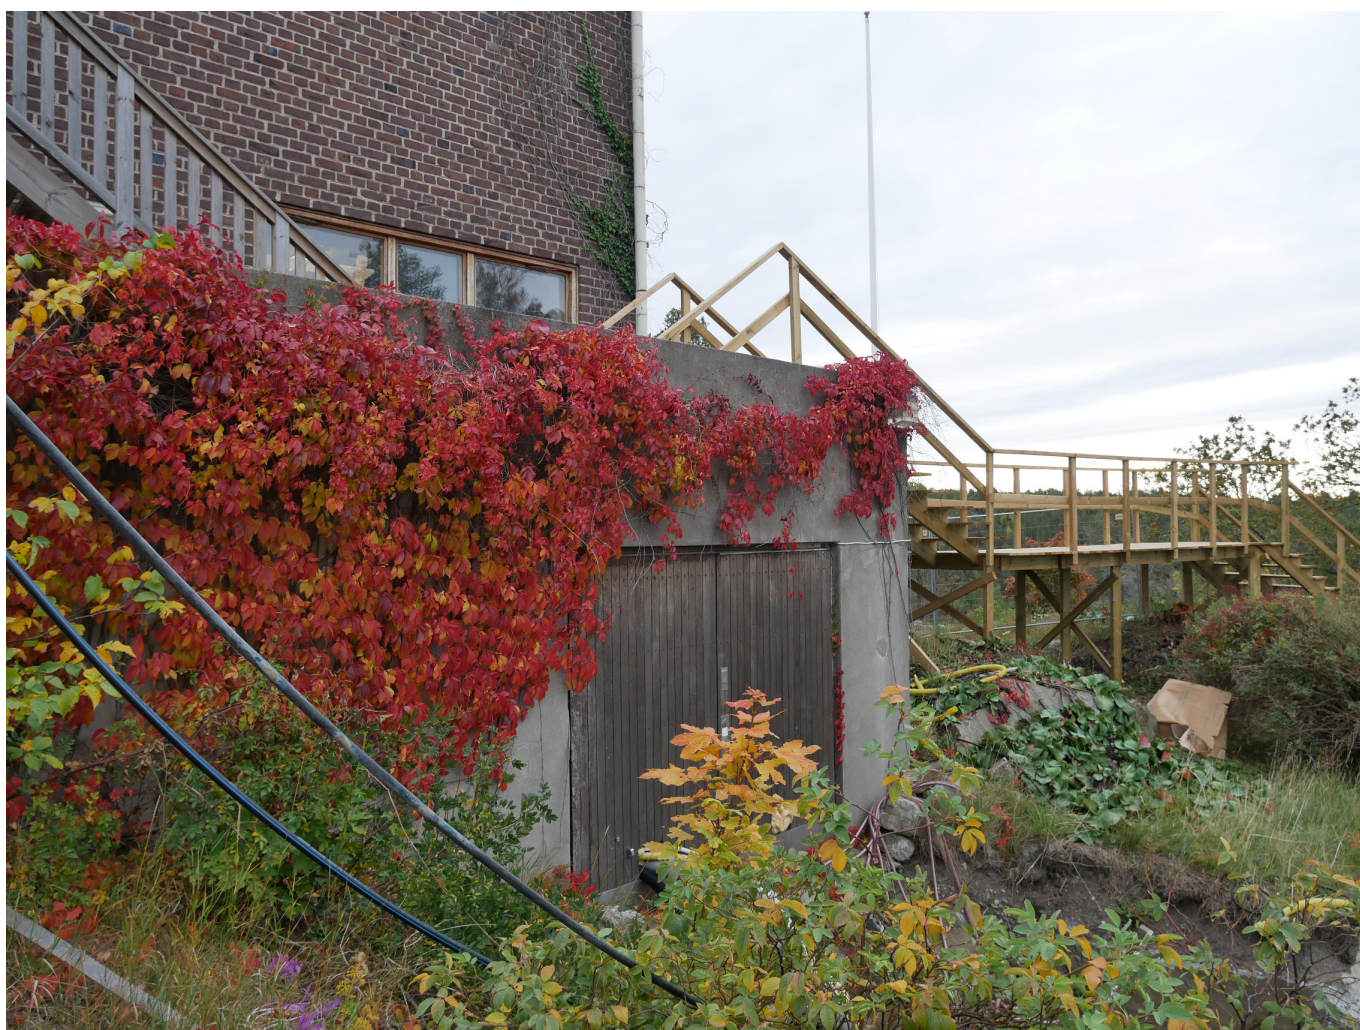
Garage under terrass med putsad yta ocg garageportar i trä. 2019.

Terrassbjälklaget på entrésidan ovan garaget är troligen i dåligt skick och vatten läcker med stor sannolikhet ner i garaget.

Terrassen behöver sannolikt friläggas, gjudas om och isoleras med tätskikt.

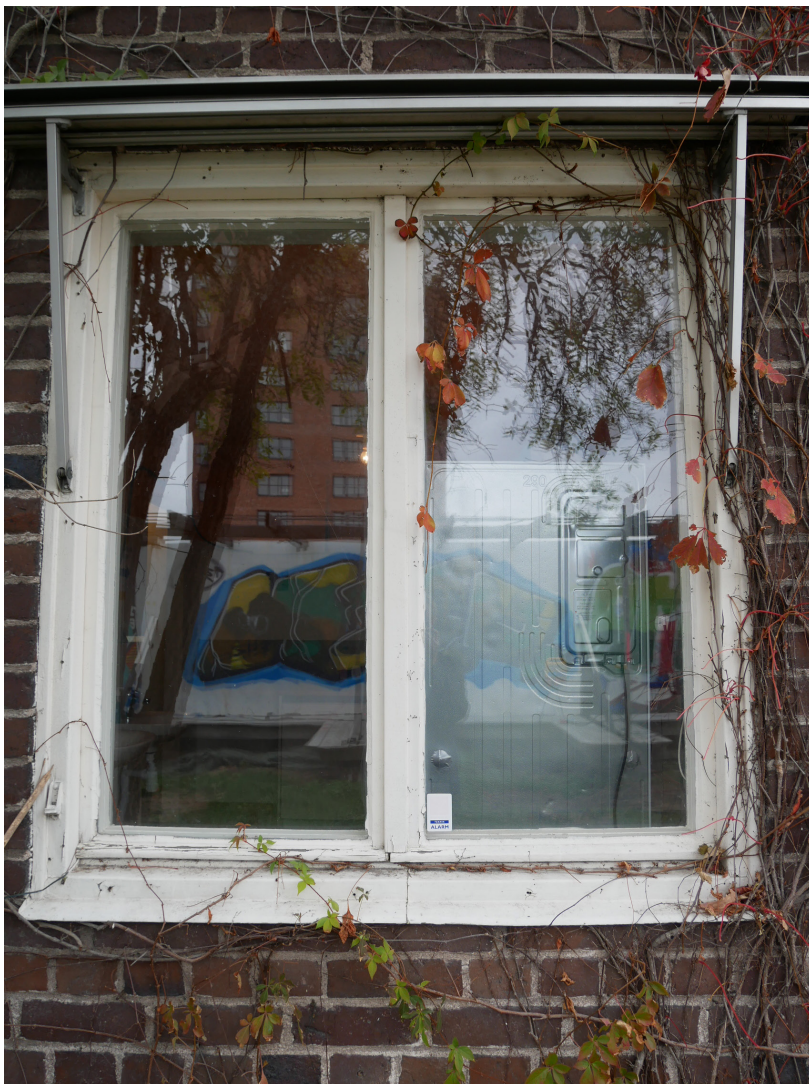
Fönster i bottenvåningen. 2019.

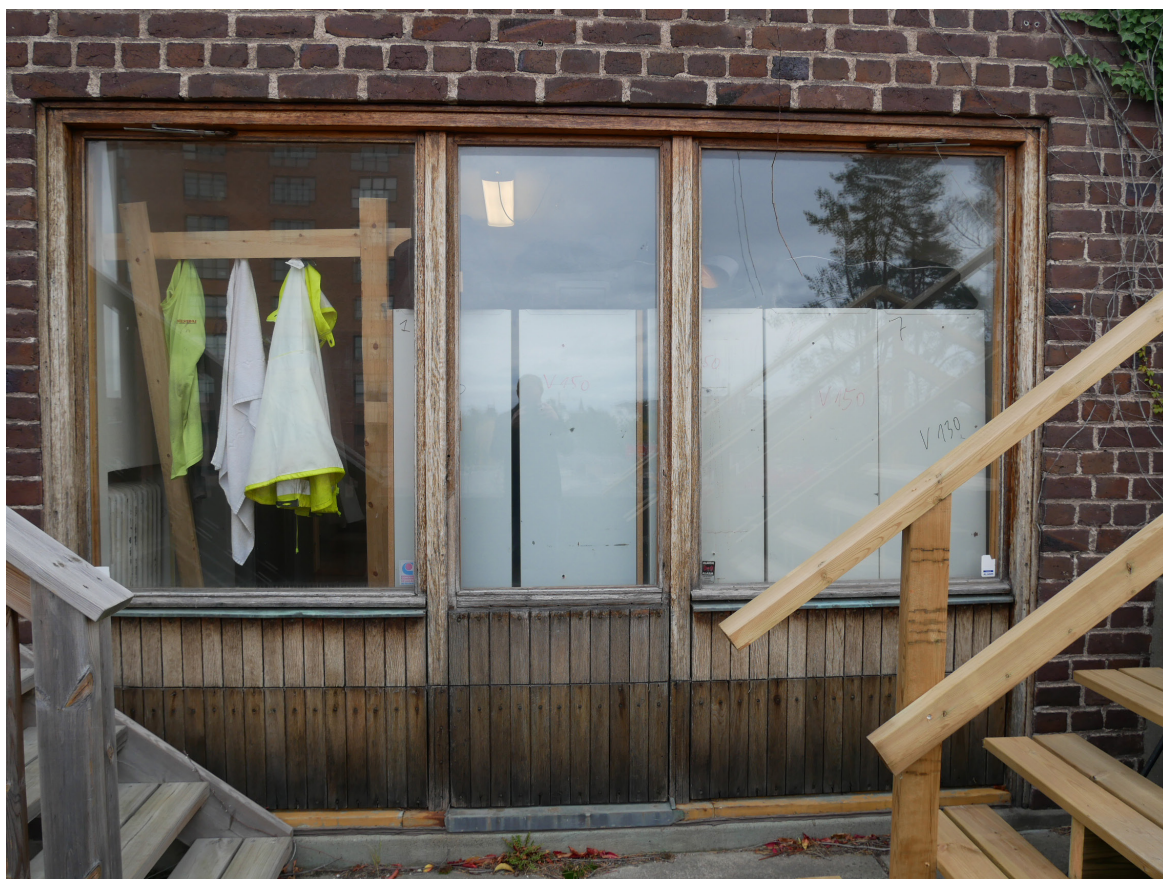
Fönsterpartiet mot terrassen är klarlackat in- och utvändigt med ubröstning av ribbpanel samt fönsterbleck och avslut nertill i kopparplåt. Bröstningen har även delvis täckts av en kopparplåt. Kopparplåten ska kompletteras där den saknas. Fönsterdörrpartiets bröstning var från början lägre, se bild. Den nuvarande bröstningen kan bibehållas men den ursprungliga höjden kan återställas om det underlättar utbyte av inre fönster till klimatglas.

Fönsterparti mot terrass. 2019.

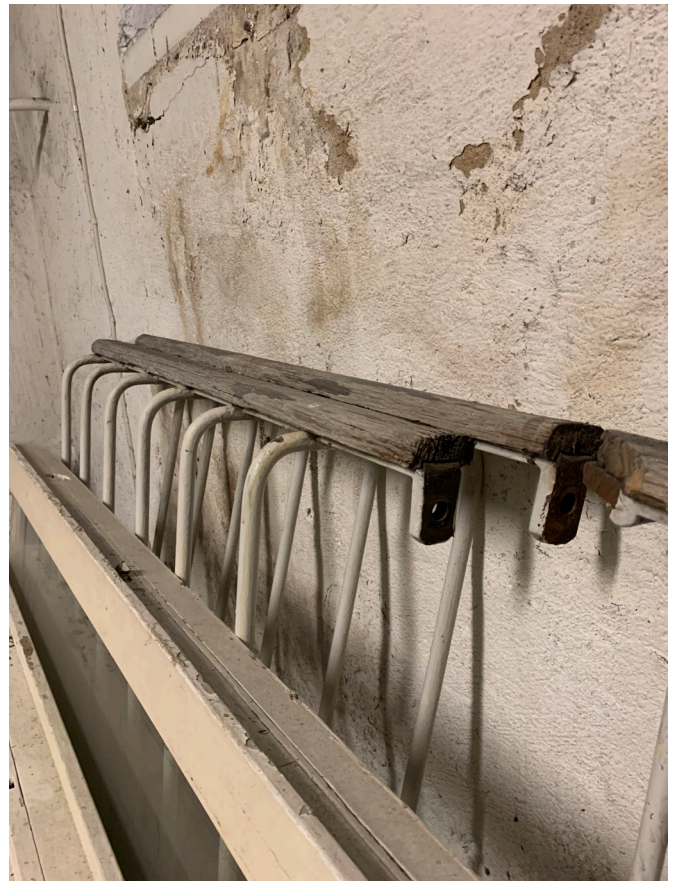
Räcke till balkong ovan huvudentré förvaras i källaren. 2020.

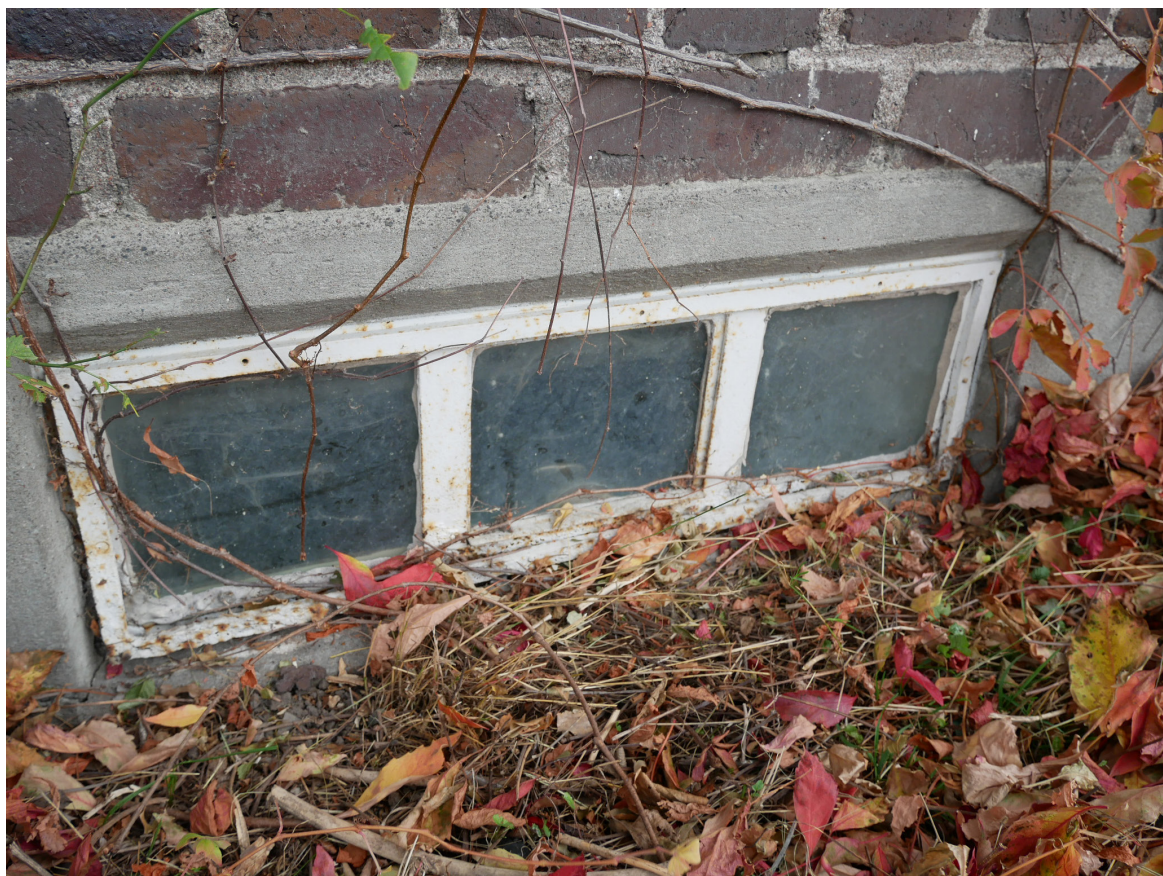
Källarfönster i metall. Sett utifrån. 2019.

Källarfönstren är av metall och förmodligen ursprungliga. De ska bevaras och renoveras.

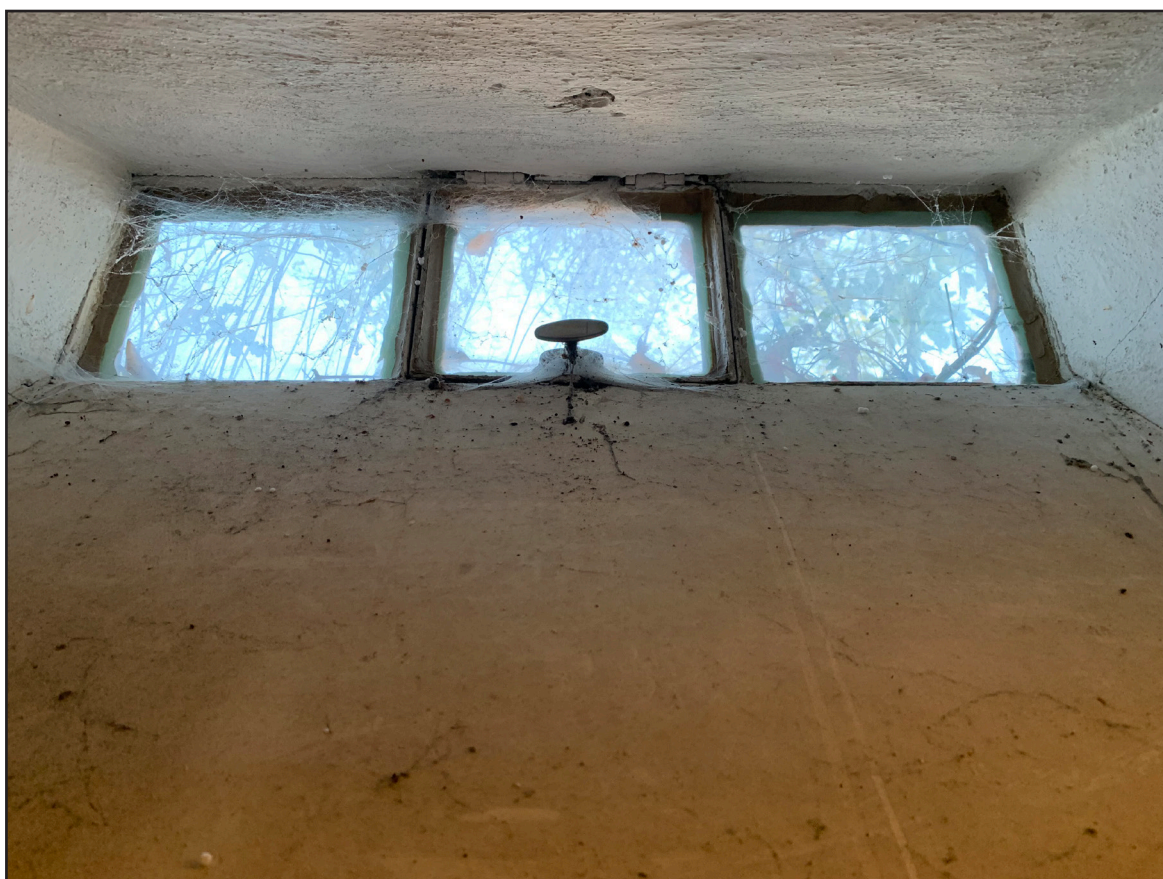
Källarfönster i metall. Sett inifrån. 2019.

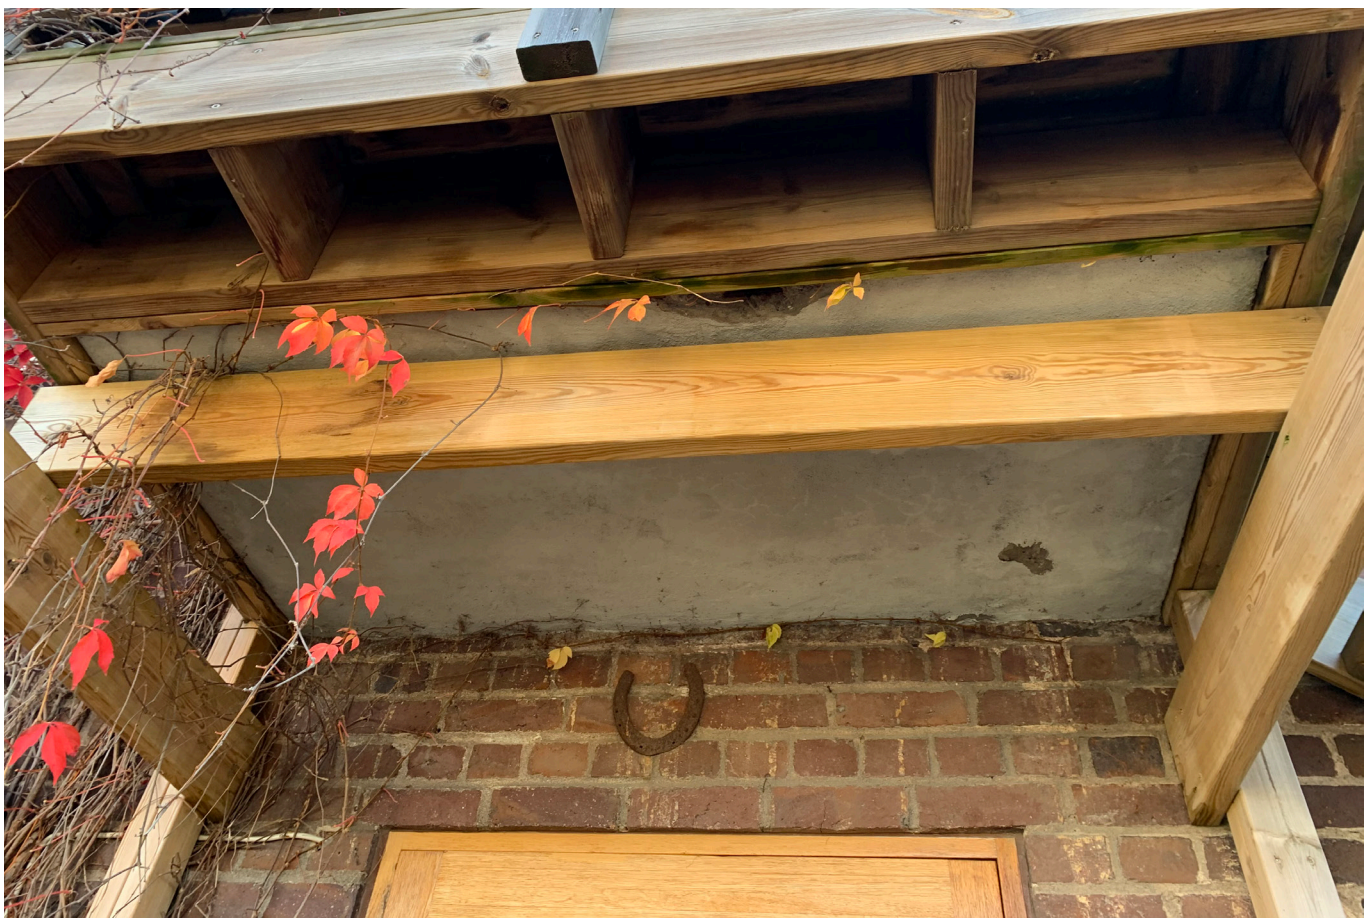
Den ursprungliga konsolerade balkongplattan av betong över huvudentrén finns bevarad under befintlig träkonstruktion som ska rivas, se bild. På balkongplattans undersida finns synlig armering med rostskador. Rosten påskyndar vittringen av betongen.

Balkongplatta ovan huvudentré delvis dold av senare tillkommen utrymningstrappa i trä som ska rivas. 2020.

Balkongplattan ovan huvudentrén kan återskapas till ursprungligt utseende genom att befintlig betong vattenbilas bort och ny platta gjuts med befintliga armeringsjärn så att inga nya ingrepp behöver göras i fasaden. Viktigt är att balkongplattans undersida ej förändras i utseende.

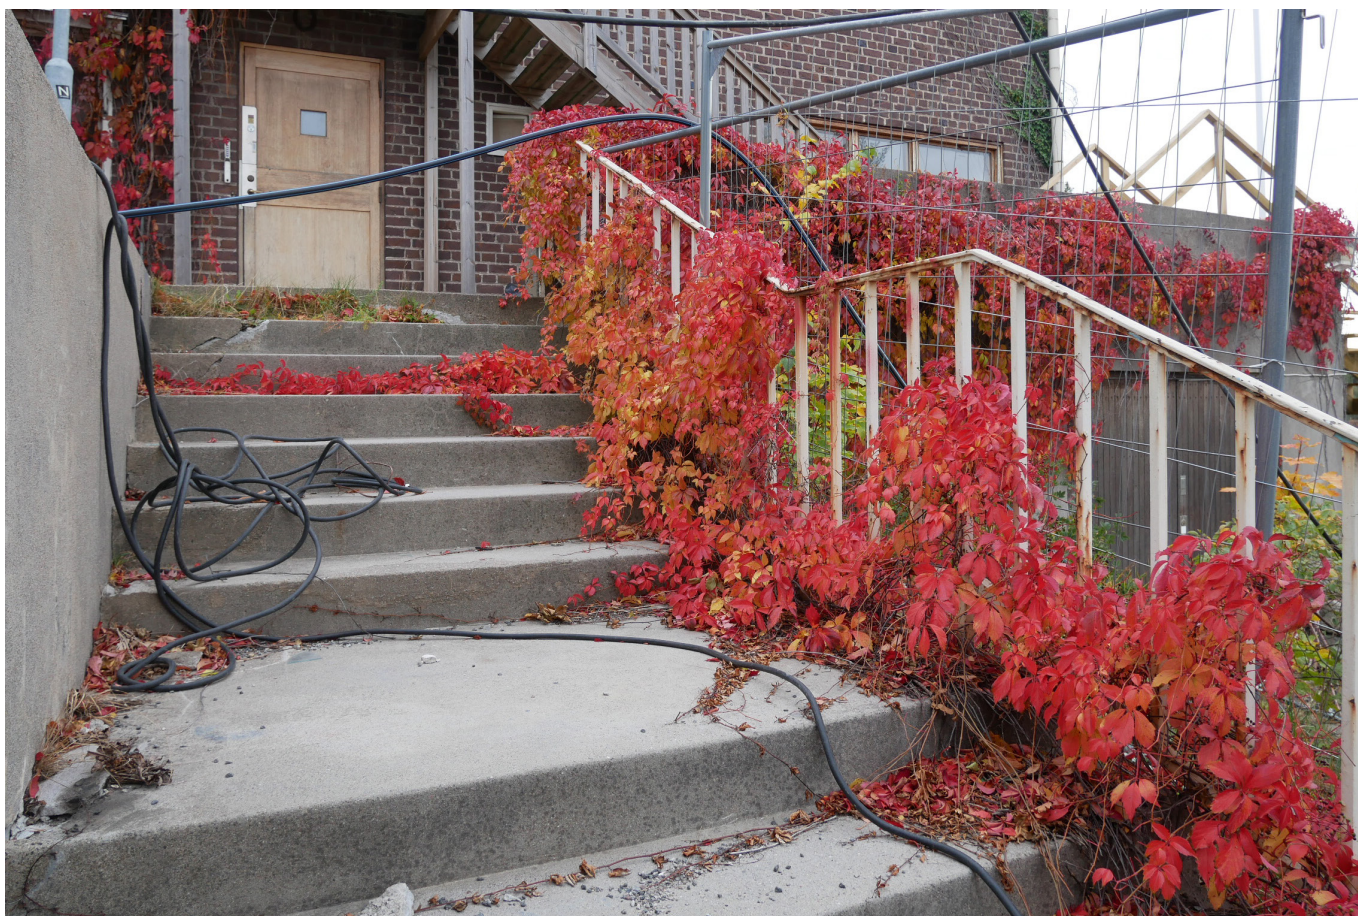
På byggnadens entrésida omgärdas trädgården av terrassmurar i betong med putsad yta. Bakom putsen finns vatten som troligen tränger in genom sprickor i betongen.

Trappa och terrassmurar i betong i trädgården vid huvudentrén. 2019.

Samtliga trappor i betong har skador som gör att lagning sannolikt ej är att rekommendera då det kräver kontinuerligt underhåll. Trapporna bör dokumenteras och sannolikt nygjutas i betong med ursprungligt utseende och yta.

Terrassmurar av betong med putsad yta bör sannolikt rekonstrueras efter att marksanering genomförts. Murar ska isoleras med tätskikt mot jorden. Se även kapitel om Putsfasader.

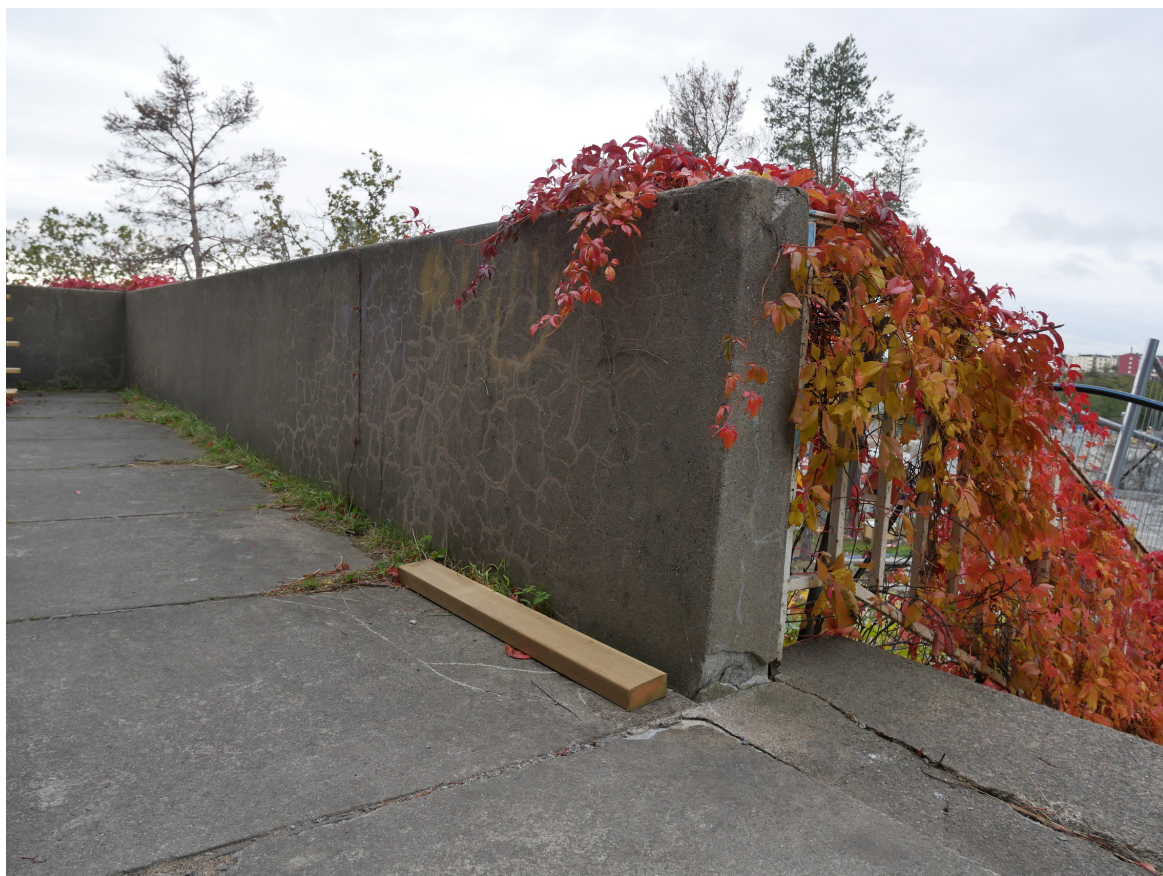
Terrass med putsad betongmur och betongplattor. Övre del betongtrappa med stålräcke. 2019.

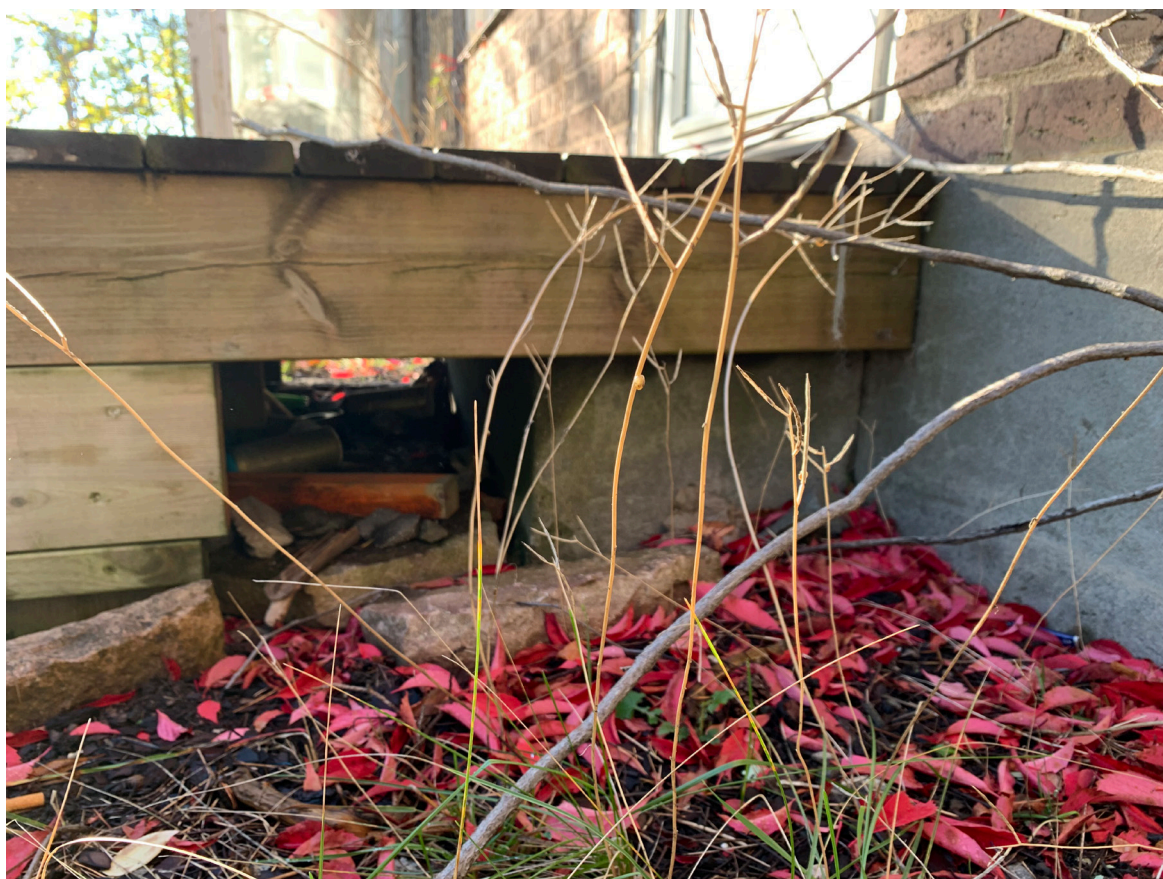
Betongavsats vid fönsterdörr mot trädgård. Senare tillkommen trätrappa rivs. 2020.

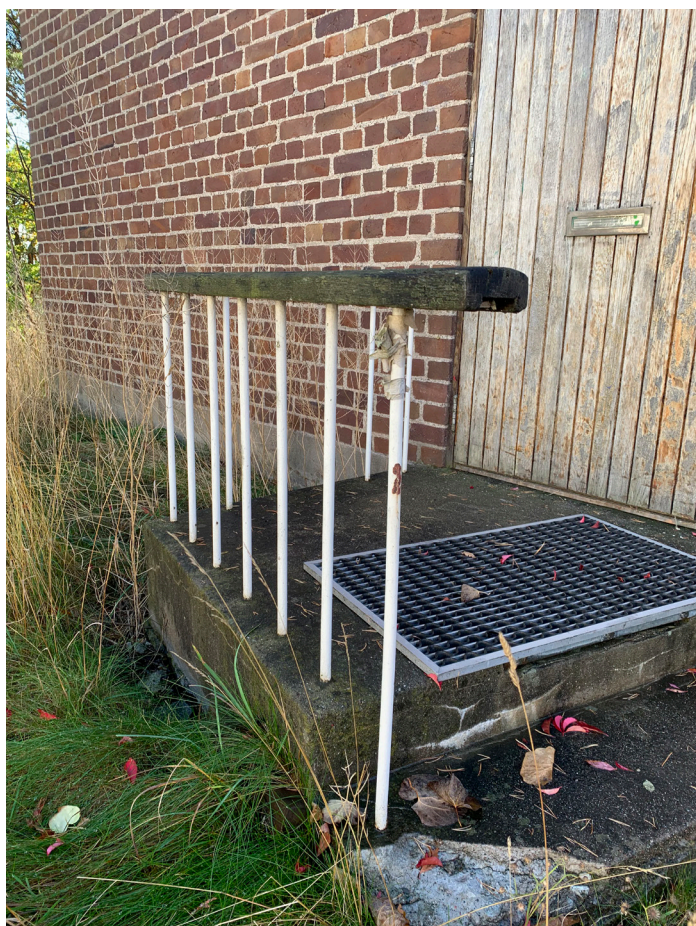
Betongtrappa med stålräcke vid trapphusentré. Yttre lager av fingjuten betong. Under löst liggande skrapgaller finns ett infällt skrapgaller av metall. 2020.

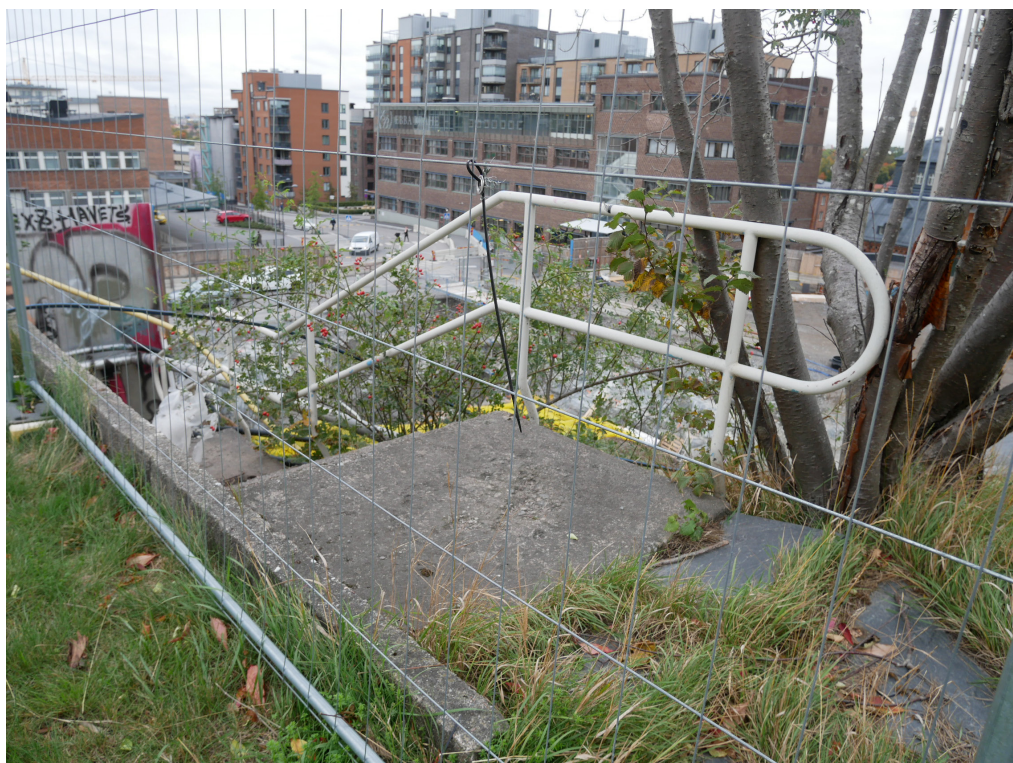
Betongtrappa i trädgårdens norra del. 2020.

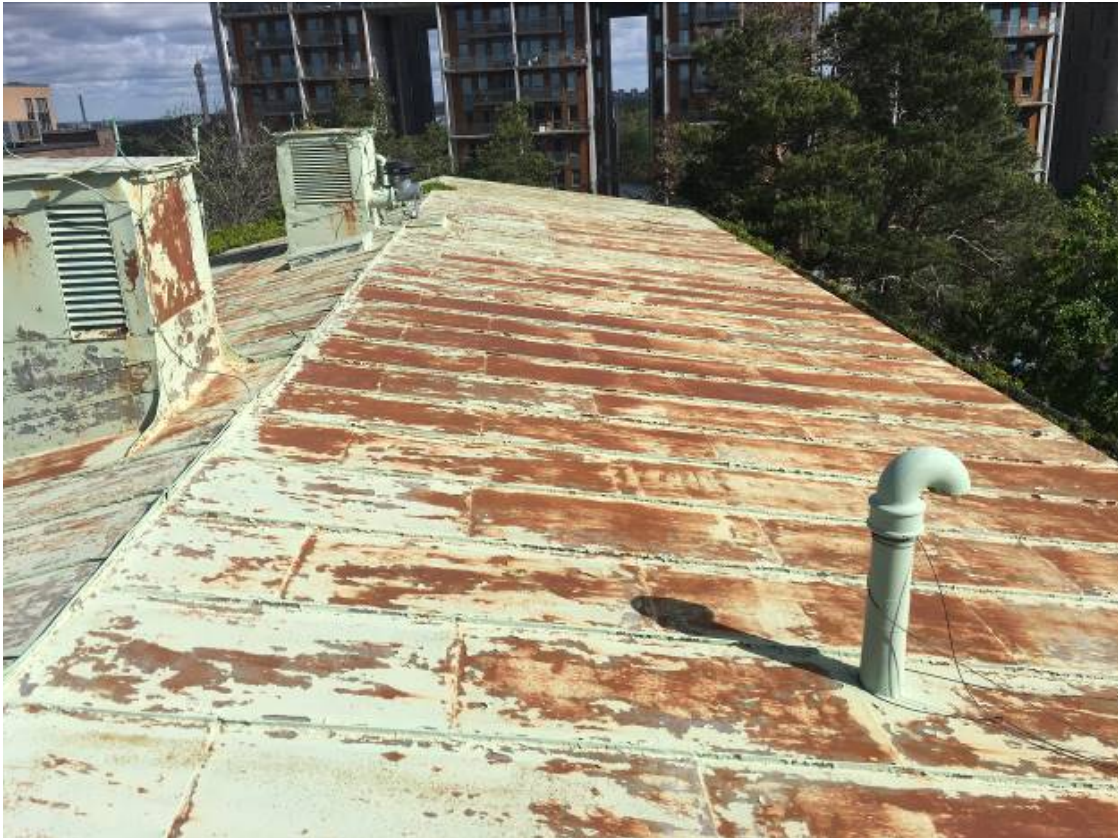
Sannolikt är större delen av byggnadens plåtdetaljer och kanske även yttertaket ursprungligt och på det sättet oersättliga som originalmaterial. Takplåten uppvisar skador i form av rostangrepp och färgflagnig. Även underlagstaket uppvisar skador som ska åtgärdas.

Plåttak sett söderifrån. Foto från besiktningsutlåtande, Jæger & J:son, maj 2019.

För bedömning av takets skick ska en plåtkonsult anlitas. Om möjligt ska taket bevaras och renoveras. Där ursprunglig plåt behöver ersättas med ny skall ursprungligt utseende beaktas. Det gäller även utformningen av takavslutet. Eventuella förändringar måste detaljprojekteras och godkännas av Länsstyrelsen.

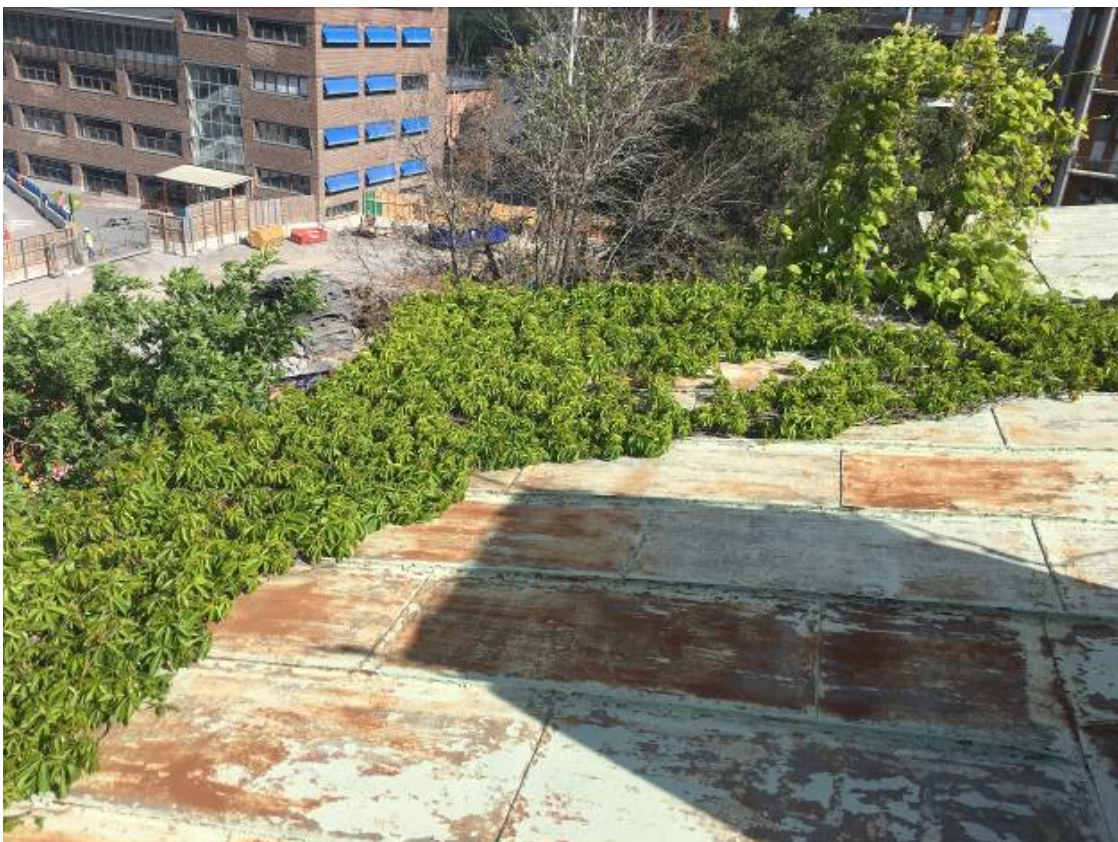
Plåttak vid trapphustillbyggnad. Foto från besiktningsutlåtande, Jæger & J:son, maj 2019.

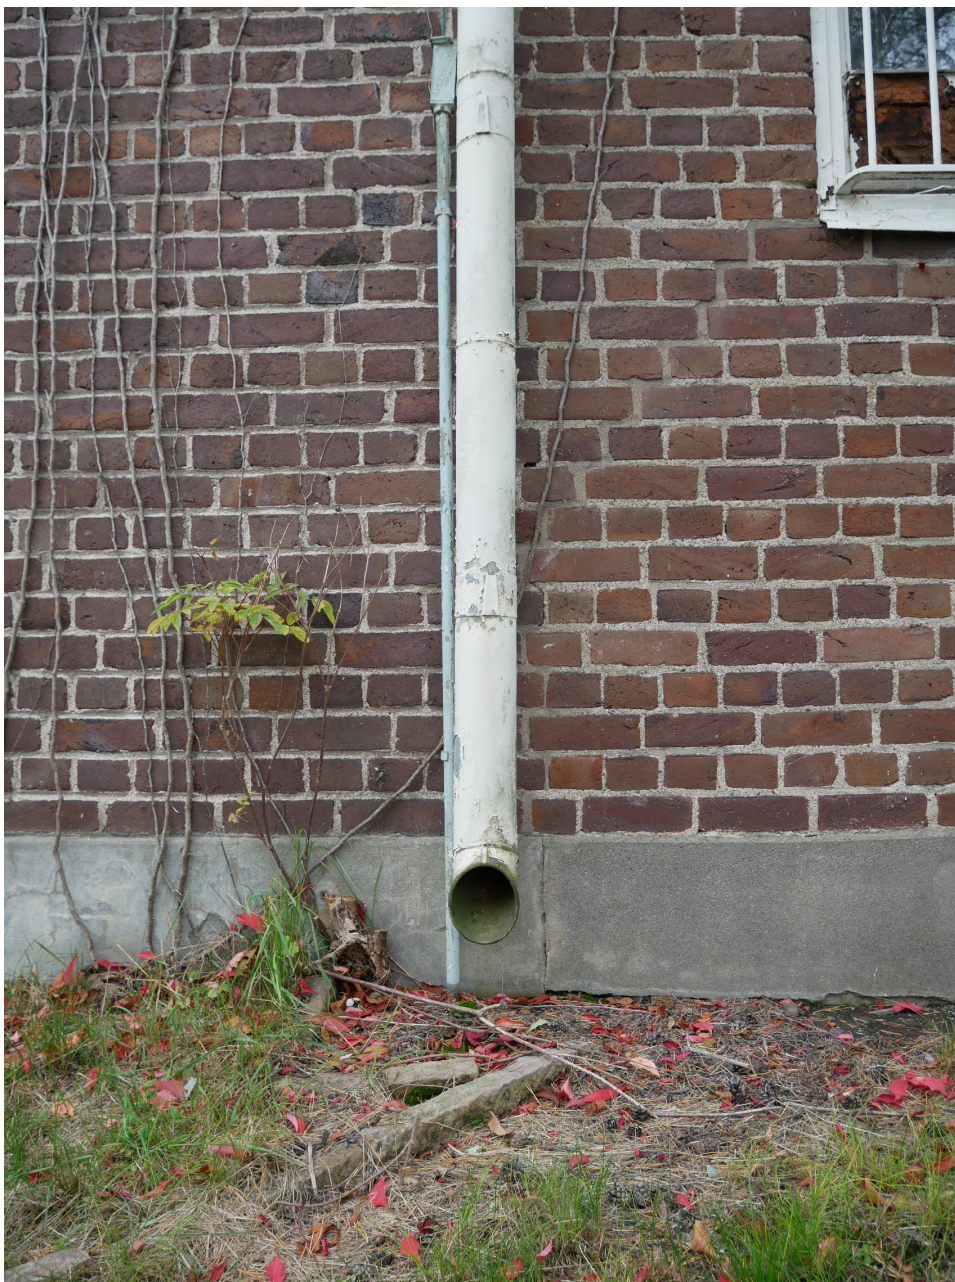
Byggnadens rektangulära hängrännor och runda stuprör är målade och troligen ursprungliga. De uppvisar idag färgflagnings och rost samt bristande infästning och skador som gör att vatten släpps mot grundläggning.

Stuprör vid trappustillbyggnad mot trädgården. 2019.

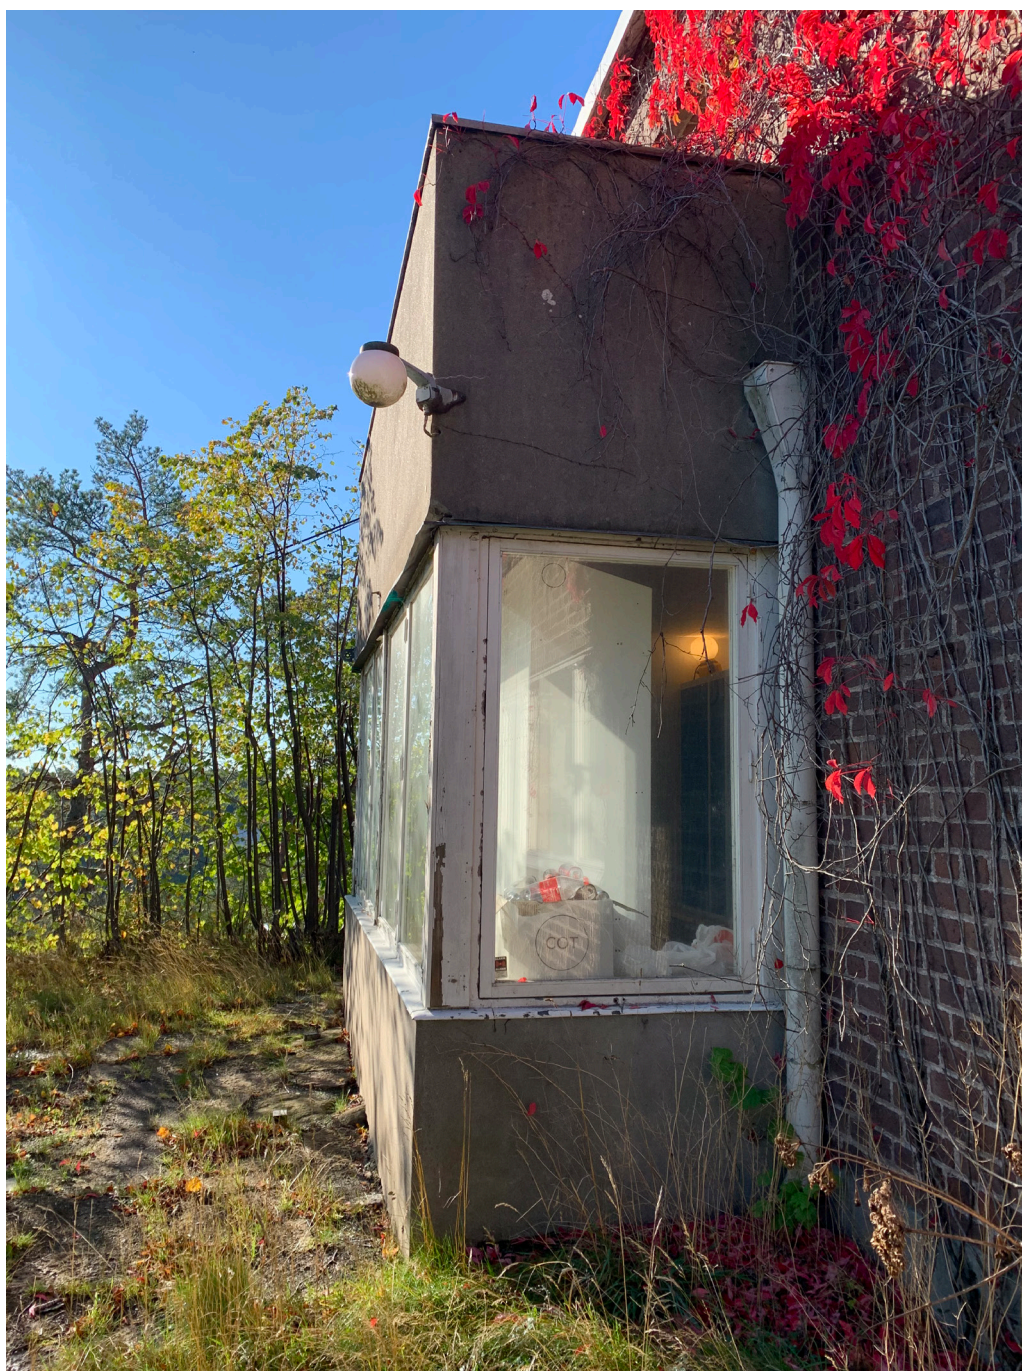
Fasadbelysning på burspråk. 2019.

På fasaden finns belysningsarmaturer, troligen av ursprungligt slag, som ska renoveras och kompletteras med nya kupor. Detta ska projekteras i samråd med antikvarie.
