# MILJÖRAPPORT 2020

Nacka vatten och avfall AB

# Utvärdering av bräddning av spillvatten till Bastusjön

## Utvärdering av bräddning av spillvatten till Bastusjön.

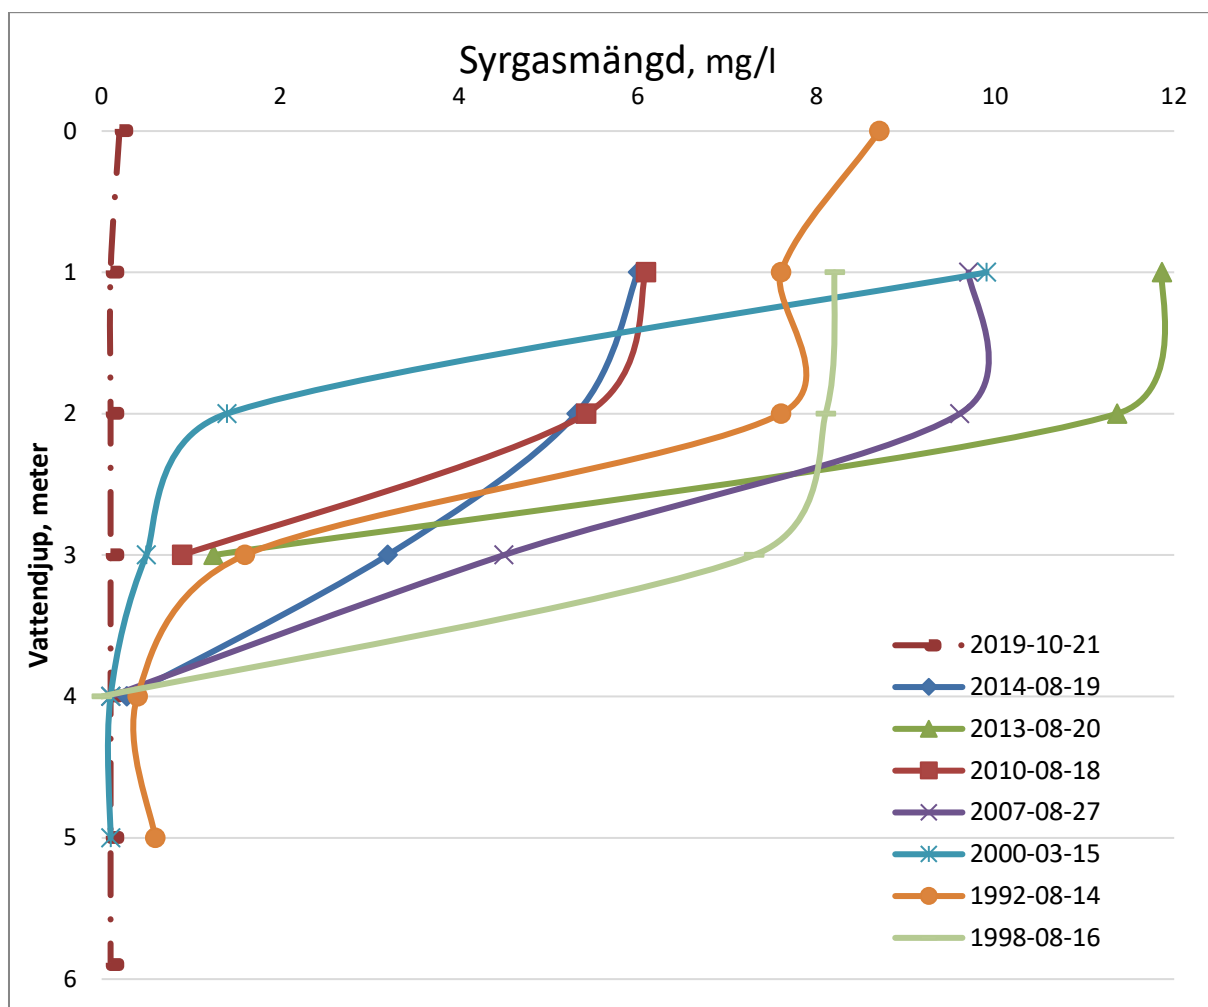
**Figur 2.** Syrgasmätningar i Bastusjön. Observera mätningen den 2019-10-21 med kraftig syrgasbrist i hela vattenkolumnen efter påverkan från bräddat spillvatten.

Efter att bräddningen upptäckts initieras en provtagningsserie i Bastusjön där syreprovtagning initialt visar på ett sjövattnet praktiskt taget helt utan syrgas (0,1 mg/l) (Tabell 3). Halterna av näringsämnen är vid den tidpunkten (21 okt) extremt höga (Tabell 4).

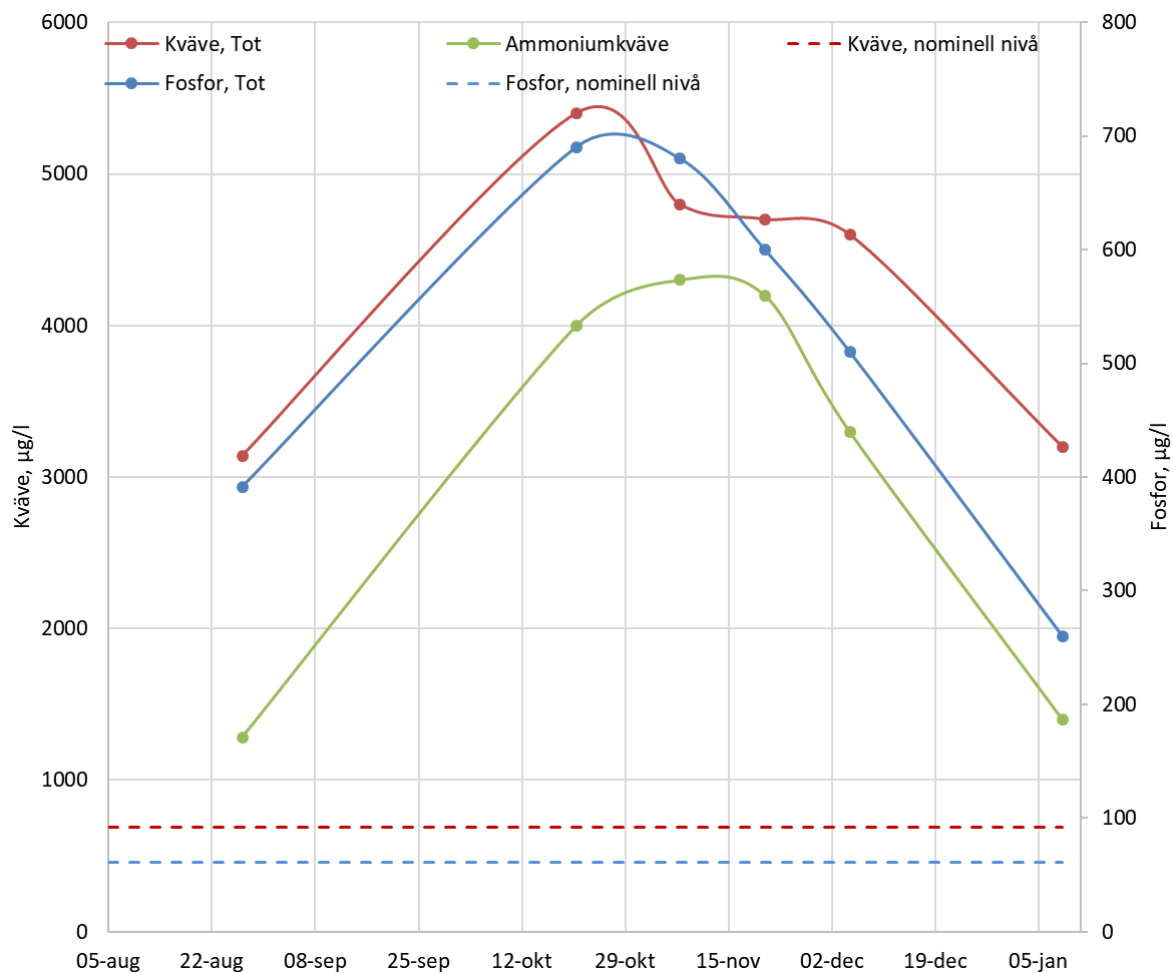
näringshalterna förbättras under perioden men hade fortfarande den 9e januari en bit kvar till en eller vanligt förekommande nivå, eller "nominell nivå" (Figur 4).

**Figur 4.** Kväve- och fosforhalternas utvecklingskurvor efter bräddningens inledning och upphörande. De nominella nivåerna är baserade på geometriska medelvärden från värden i Tabell 2 samt fördelningen mellan volymerna av bottenvatten (under nivån för sprängskikt) och vatten ovan sprängskiktet.

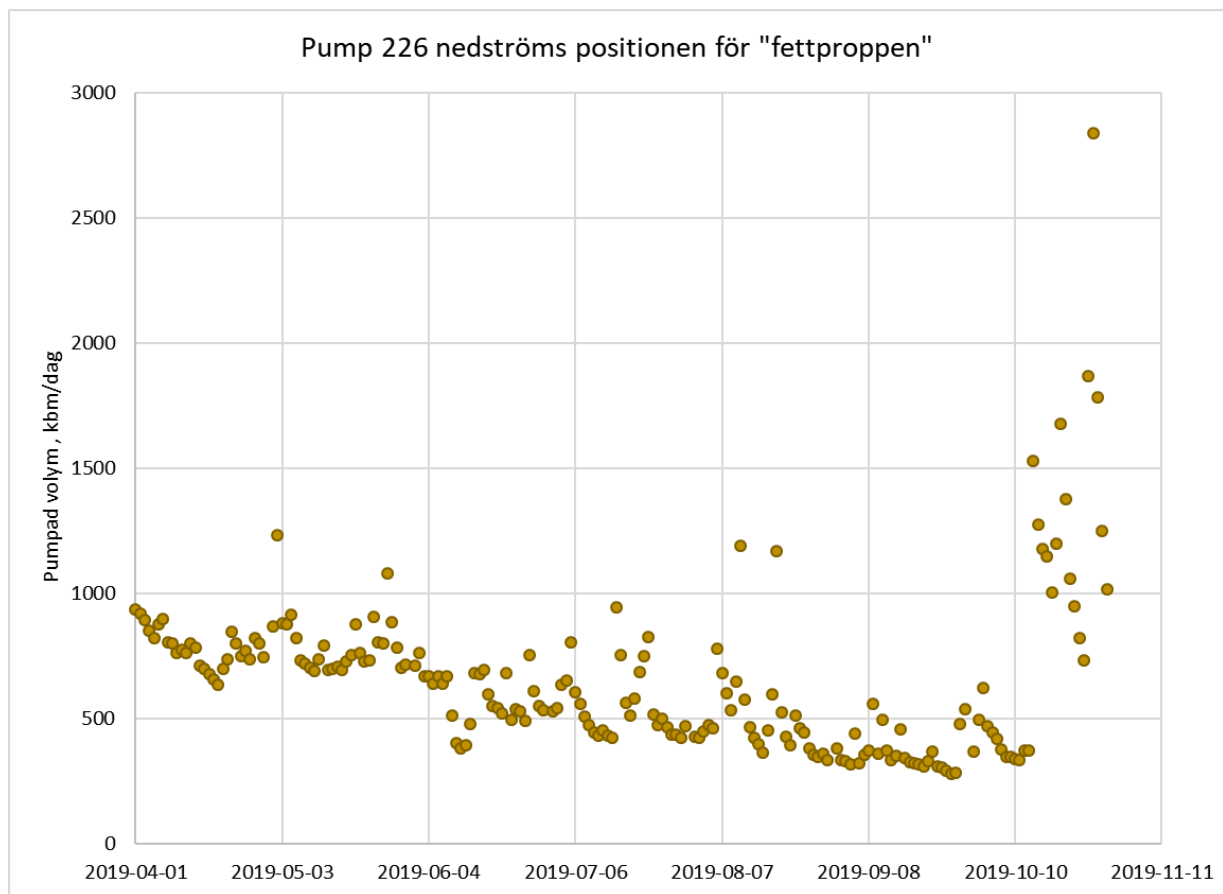
Från pumpdata för pumpstation SPU 226 har den totala pumpade mängden spillvatten sammanställts, inledningsvis för perioden 2019-04-01 till 2019-10-31, och därefter för en utökad period av drygt två år, för perioden 2018-01-01 till 2020-03-19. Ledningen mellan brunnen och pumpstationen är den ledning där "fettproppen" upptäcktes. Pumpdata kan användas för att beskriva hur mycket spillvatten som runnit genom den aktuella ledningen och hur "fettproppen" påverkat genomströmningen över tidsperioden. Det är tydligt att det finns en övergripande trend av minskat flöde från den 1:a april till den 12:e oktober (Figur 5), och att flödet sedan blir avsevärt mycket större efter att "fettproppen" avlägsnats.

**Figur 5.** Volym av spillvatten som runnit till pump SPU226.

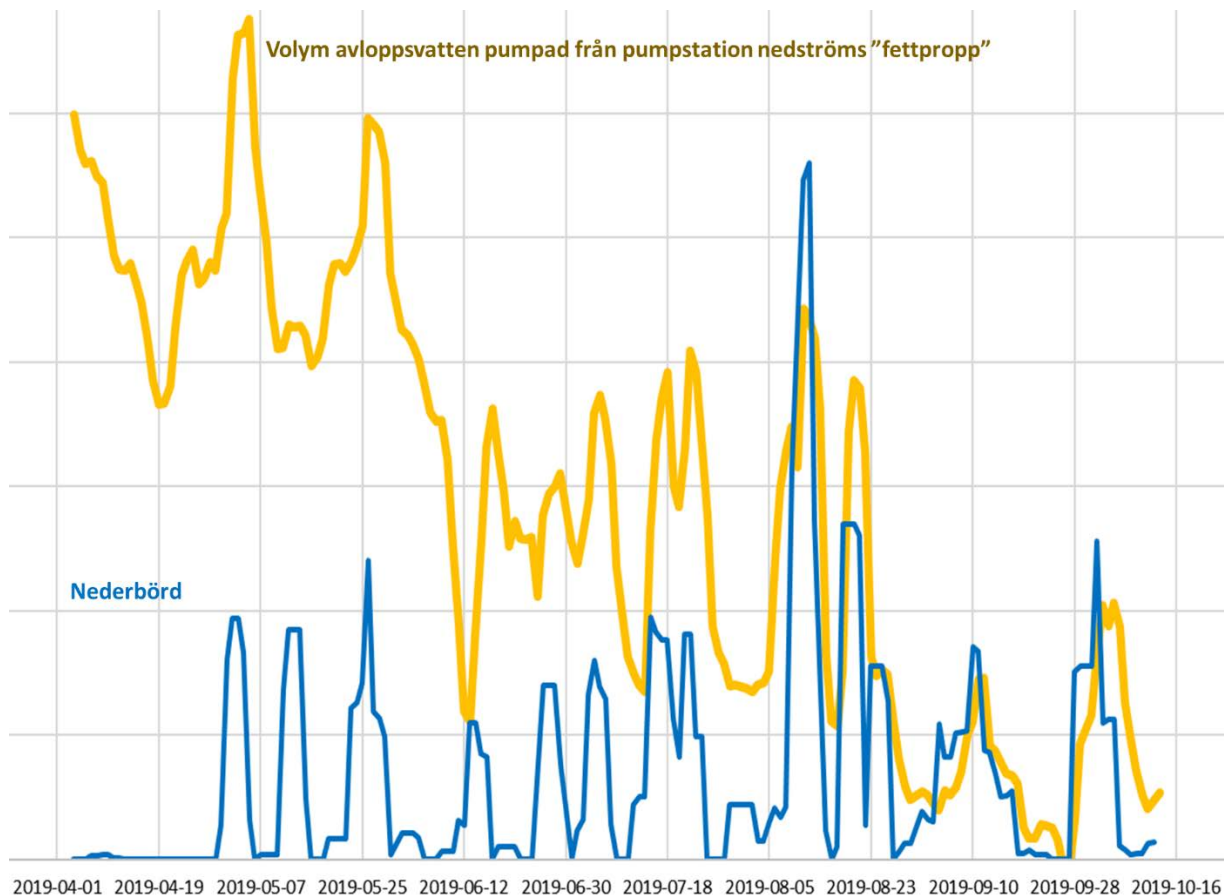
**Figur 6.** Volym av spillvatten som runnit till pumpstation SPU226 i relation till nederbörden under perioden. (Data presenterat med flytande medelvärde på olika skalor varför dessa inte presenteras och endast den relativa förändringen illustreras).

Nedgången i pumpdata under höstperiod stärker antagandet att bräddning bör ha skett redan i augusti innan provtagningen den 27 augusti. "Fettproppen" kan redan i juli ha tillväxt så pass att genomsnittsarean i ledningen inte varit stor nog för att ta emot normala mängder spillvatten, särskilt inte i kombination med kraftiga regn, men att lägre inflöden på g a semestertider och modesta regnmängder under juli i kombination med växtlighetens goda kapacitet för upptag av måttlig nederbörd inneburit att bräddningarna antagligen startade först i och med den kraftiga nederbörden i augusti, samtidigt som belastningen av spillvatten ökat med "hemvändande" semesterfirare.

Figur 6 illustrerar hur kapaciteten i pumpade volymer minskat vilket inte kan motiveras av nederbördens relativt stabila mönster, med en tonvikt åt större regnmängder under hösten, vilket snarare skulle motivera större pumpvolymer vilket även skedde efter att ledningen renspolats (Figur 5). De två graferna har olika skala varför endast de relativa förändringarna kan illustreras, men tydligt är att kapaciteten minskat under perioden.

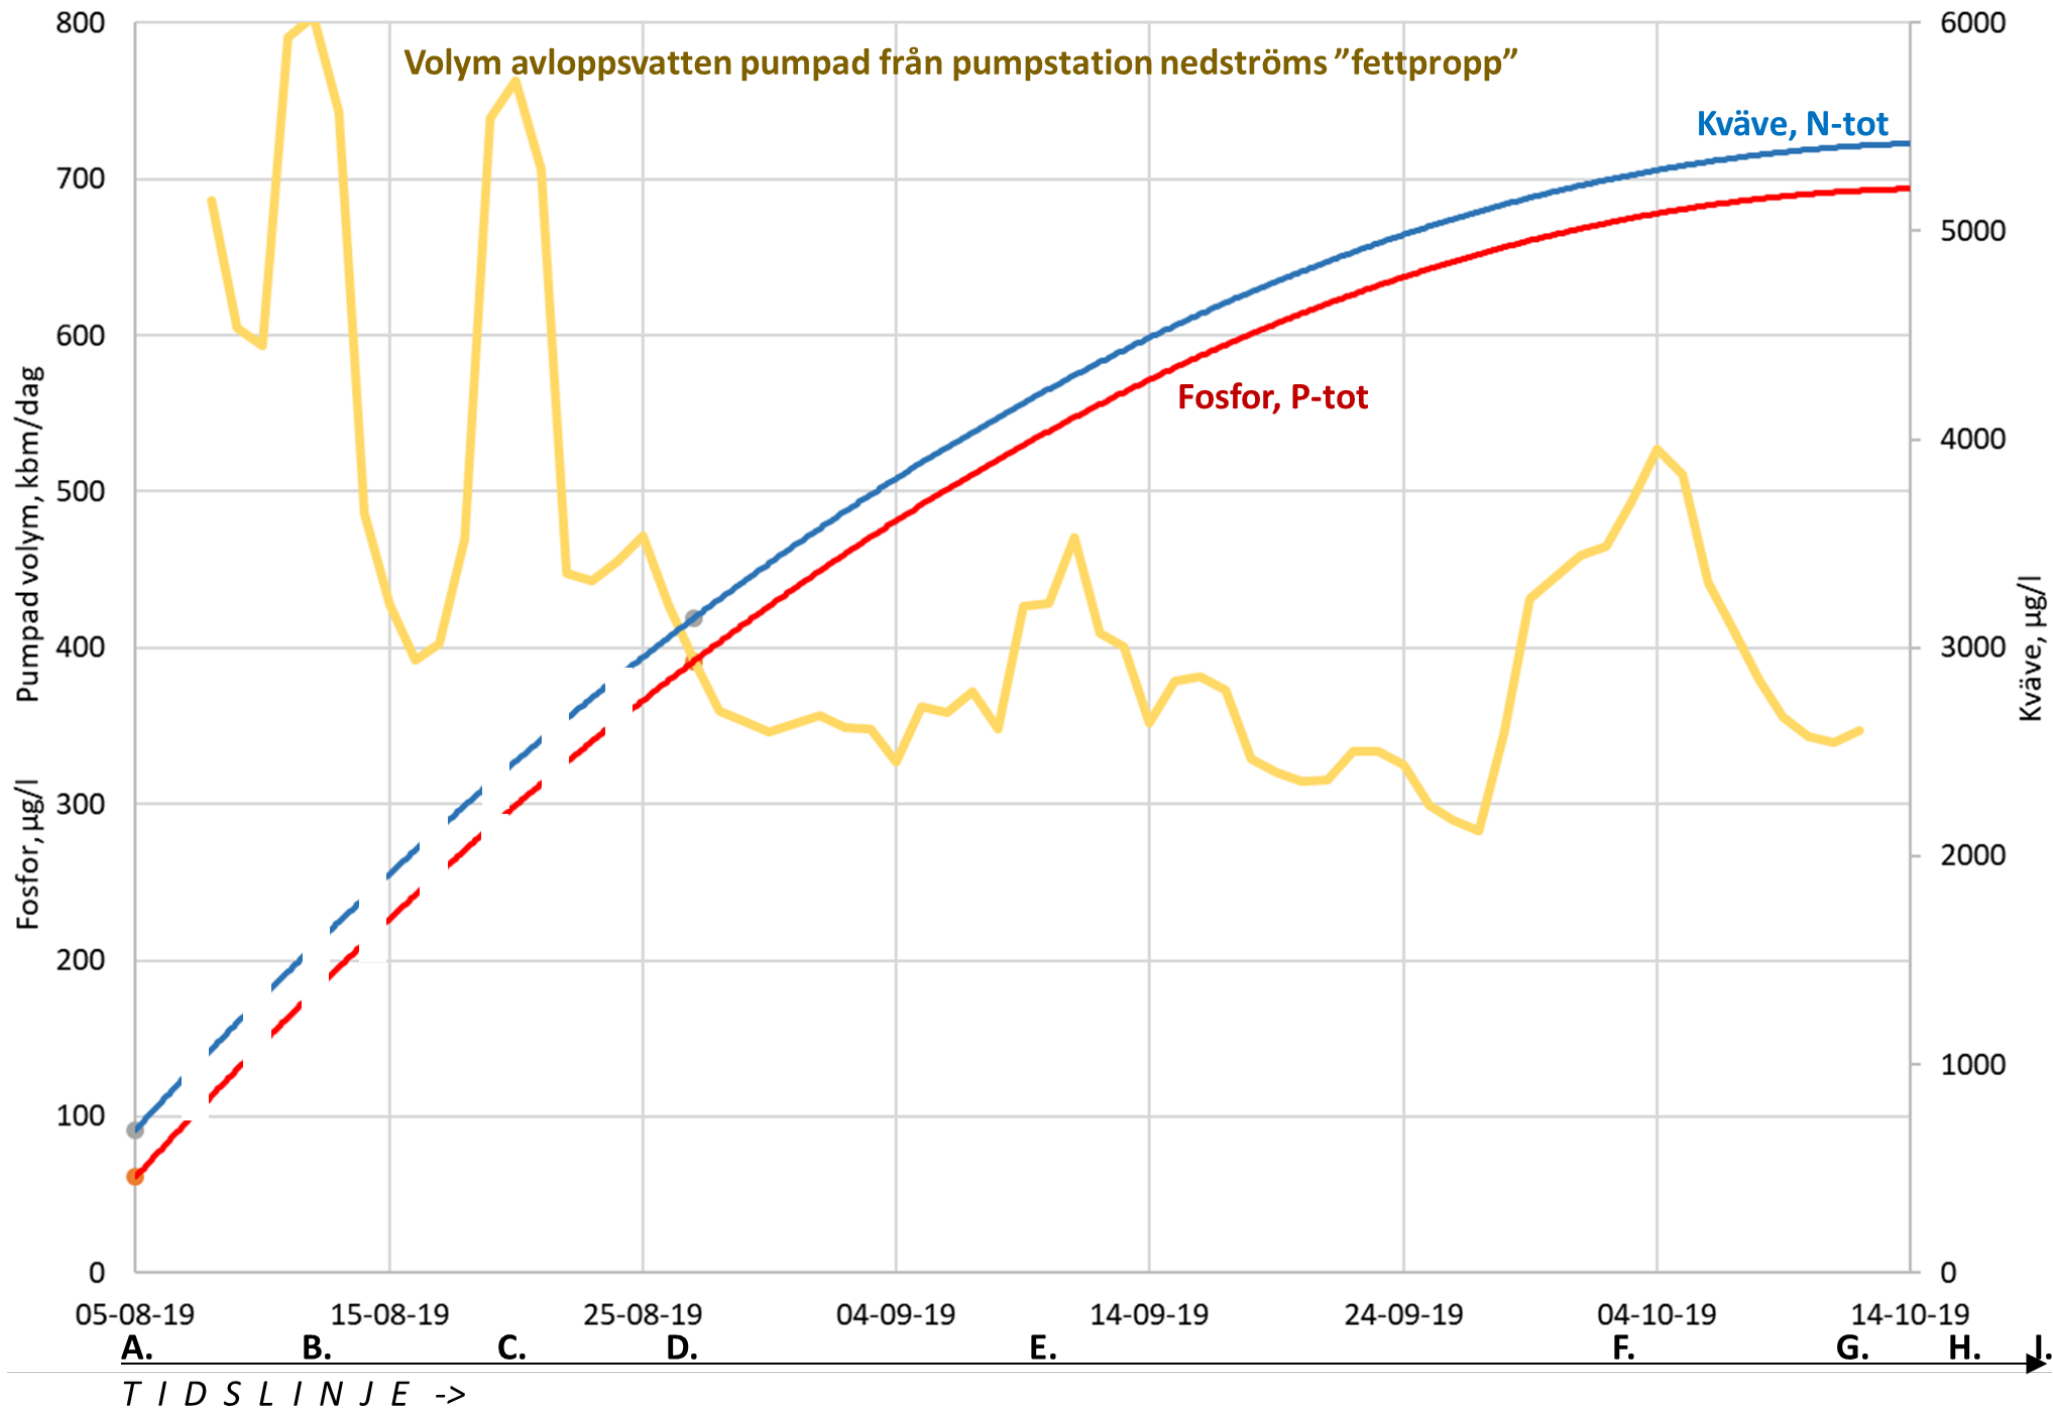
I.	22 nov	Syresättning av sjön inleds med kraftiga pumpar som förser sjövattnet med 90 kg syrgas/dygn. Syresättningen planeras fortgå under 6 månader.	
B-G.	9 aug-12 okt	Bräddning antas ha skett under pulser som kan ha blivit alltmer tätt återkommande under tidsintervallet.

**Figur 7.** (Nästkommande sida) Volymer av blandvatten som runnit till pump SPU226 (presenterat med flytande medelvärde vilket jämnar ut toppar och dalar), och uppmätta halter av fosfor och kväve från och med den 27 augusti med projekterade, streckade linjer ner mot nominella värden (beräknade från värden i Tabell 2) till en, antagen, tidpunkt strax innan bräddning (här satt till den 5:e augusti). Under grafen finns en tidslinje med bokstäver som anger skeenden i anslutning till bräddningsperioden (Tabell 5).

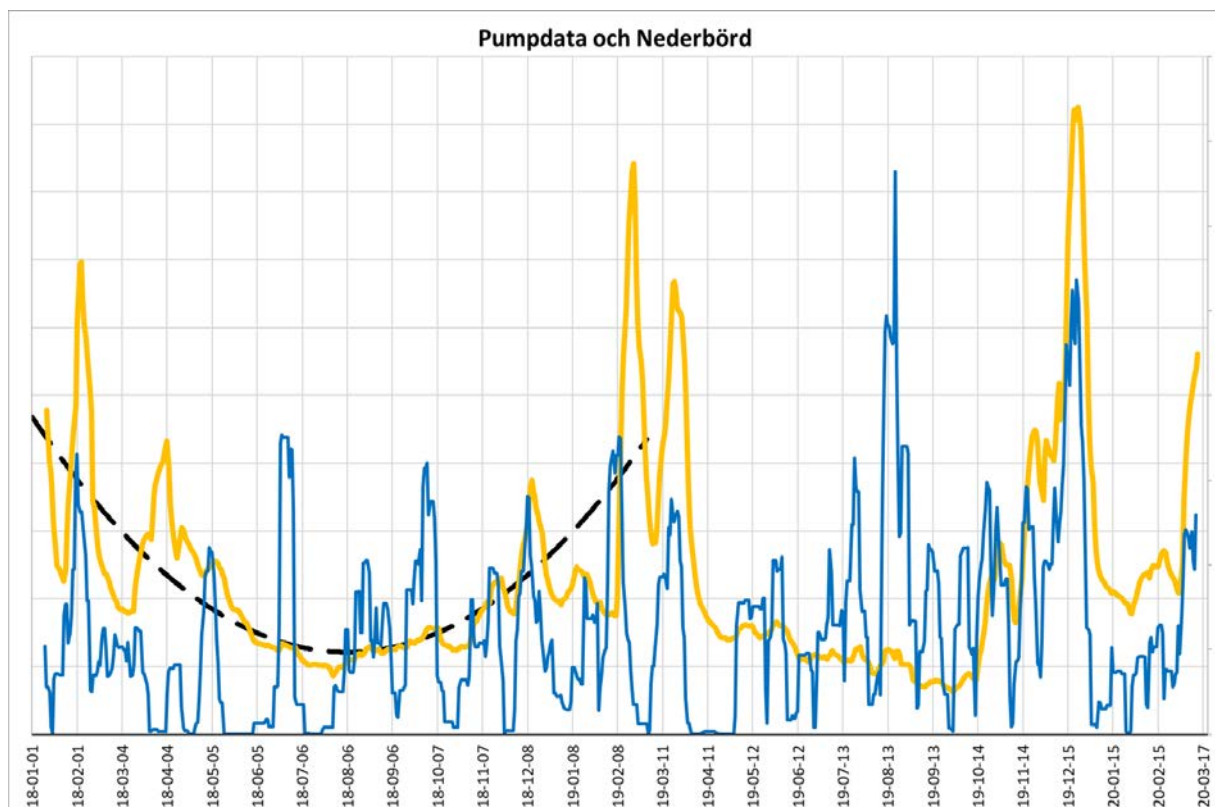
När man observerar pumpdata över en längre tidsperiod, 2018-01-01 till 2020-03-19, tillsammans med nederbördsdata, ser man ett mönster av större pumpvolym under vintermånaderna och mindre volymer under sommaren (Figur 8). I det kortsiktiga perspektivet varierar pumpvolymerna i relation till nederbördsmängderna, men där påverkan av regn är mindre på sommaren och där regn under vintermånader ger stora flöden genom pumpen. I det större perspektivet genererar detta skillnad i pumpvolymerna över året där pumpvolymerna beskriver en parabel, eller en "U"-form, eller en "glad mun". Denna framträder i trendlinjen över pumpvolymerna under kalenderåret 2018. Parabeln som beskriver pumpvolymerna under 2018 får här gälla som modell för ett "normal-år" utan påverkan från "fettproppen".

**Figur 8.** Volymer av spillvatten till pump SPU226, (gul linje) tillsammans med nederbördsdata (blå linje). Trendlinjen för pumpvolym under 2018 (svart streckad linje) uppvisar en parabelformad kurva.

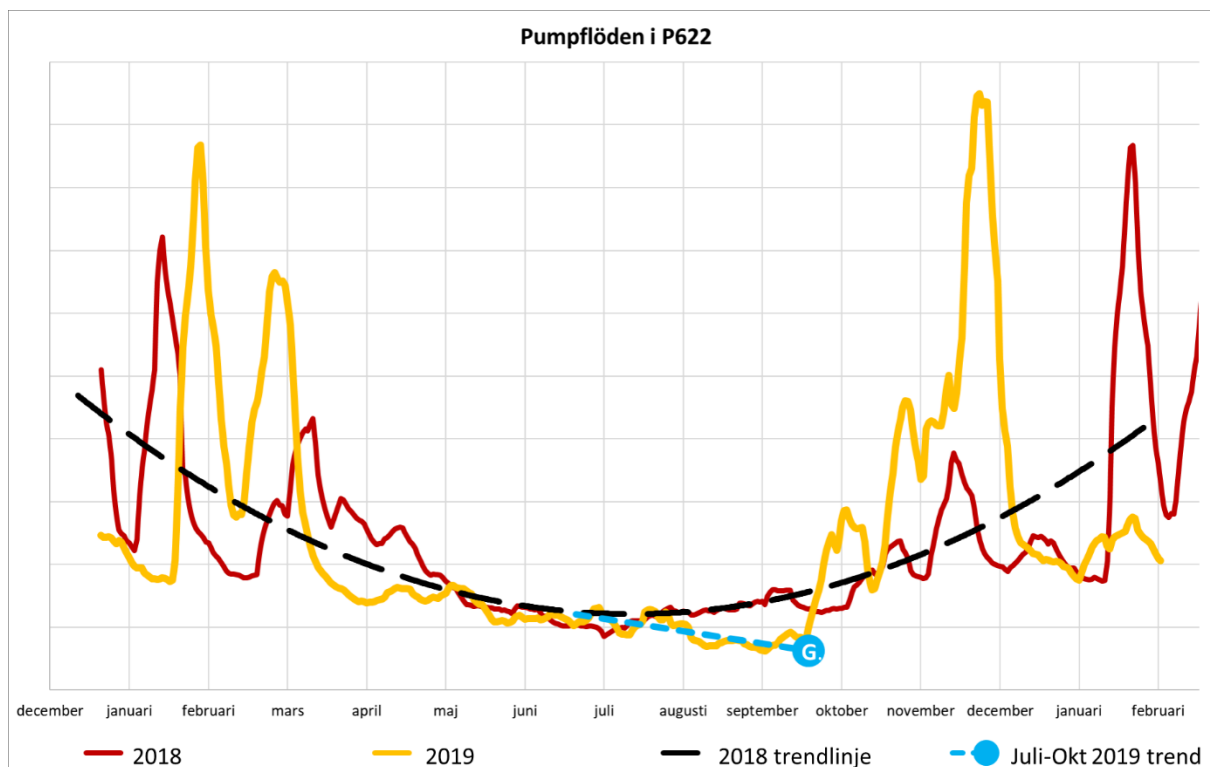
**Figur 9.** Pumpvolymerna över ett kalenderår för 2018 och 2019. Pumpvolymerna för 2018 används som referens, och dess trendlinje beskriver en parabelkurva kring vilken pumpvolymerna varierar över året. Trendlinjen för juli-okt 2019 beskriver hur pumpvärdena för den perioden avviker från den förväntade parabelkurvan, mot tidpunkten G (se tidslinje Tabell 5 och Figur 7) då problemet upptäcktes.

När man överlappar 2018-års pumpvolymerna med 2019-års pumpvolymerna, tillsammans med dessas trendlinjer (Figur 9), ser man att 2019-års pumpvolymerna börjar avvika från den normala "glad-mun"-parabeln under sommaren. Detta sker i juli-augusti, i det läge som parabeln förväntas börja vända uppåt. Istället för att följa det förväntade mönstret så fortsätter pumpvolymerna stabilt nedåt under hösten 2019, trots att nederbörds mängderna var relativt stora under hösten, tills problemet upptäcktes och röret spolats rent vid tidpunkten "G" (se även tidslinjen Tabell 5 och Figur 7). Vid denna tidpunkt uppmätts pumpvolymerna relativt långt under "normala miniminivåer", vilka dessutom är förknippade med högsommaren och inte med nederbördsrik höst. Efter att ledningen renspolats ökar volymerna kraftigt och återgår till de volymerna som kan förväntas vid stor nederbörd under senhösten när växtsäsongen i stort sett avslutats.

Fettproppen kan ha tillväxt under en lång period utan att visa någon påverkan på pumpflödena, men med tanke på att inga *E. coli*-bakterier kunde detekteras den 5:e augusti, så kan man anta att bräddningarna inte kommit igång (åtminstone inte på någon betydande nivå) vid denna tidpunkt. Avvikelsen nedåt från parabelns "bana" sammanfaller med en större nederbörds puls med 48 mm regn 5-12 augusti, följt av ytterligare en puls med 22 mm den 17-18 augusti. Under dygnet 9e och 18e augusti registreras 23 mm respektive 20,8 mm regn. Trots dessa nederbörds mängder är responsen liten i pumpvolym, varför det är rimligt att anta att de första stora bräddningar sker kring dessa tidpunkter, vilket sedan avspeglas i de fysikalisk-kemiska analyserna från provtagningen den 27e augusti.
