Plan för Drift och Underhåll vid Nacka kommuns konstgräsplaner

Status:	Slutrapport
Datum:	2018-05-04
Författare:	Fredrick Regnell
Uppdragsgivare:	Nacka kommun

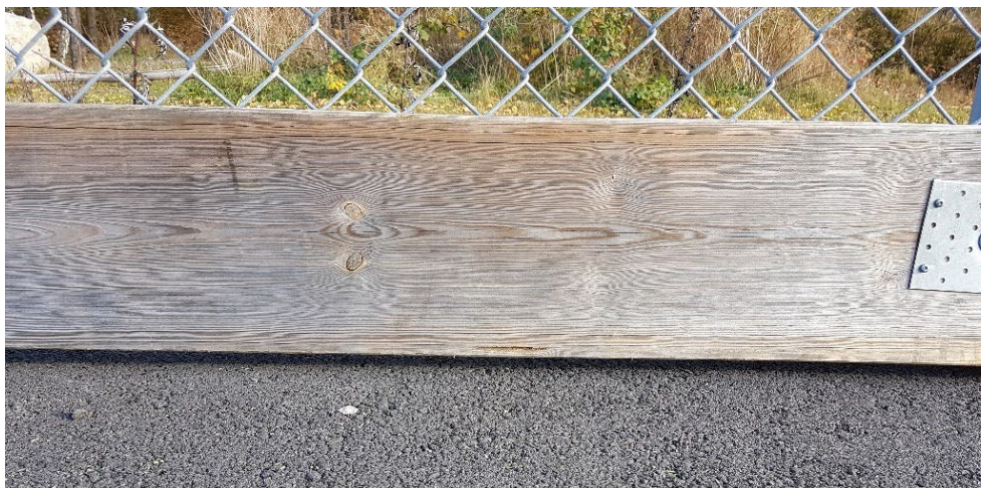
Figur 9. Stängsel med bräda, dock ej hela vägen ner. Myrsjö IP, Nacka.

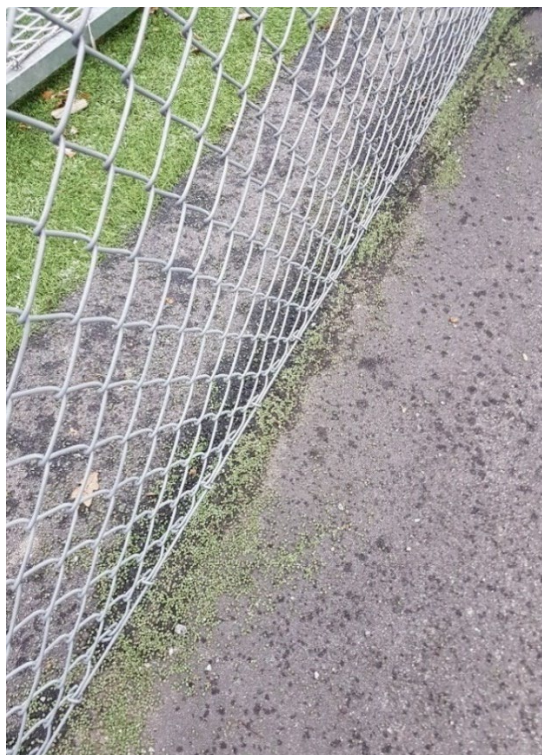
Figur 10. Stängsel utan bräda, Sicklavallen i Nacka.

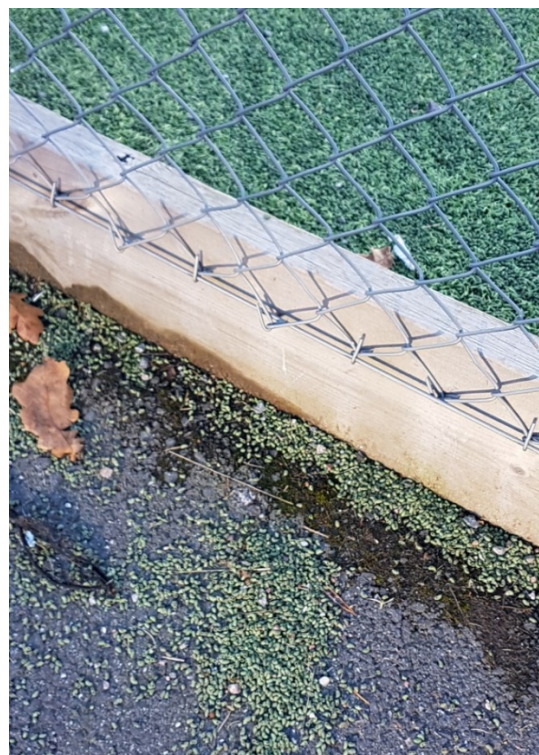
Figur 11. Stängsel med bräda nästan intill marken, Saltsjöbadens IP2 i Nacka.

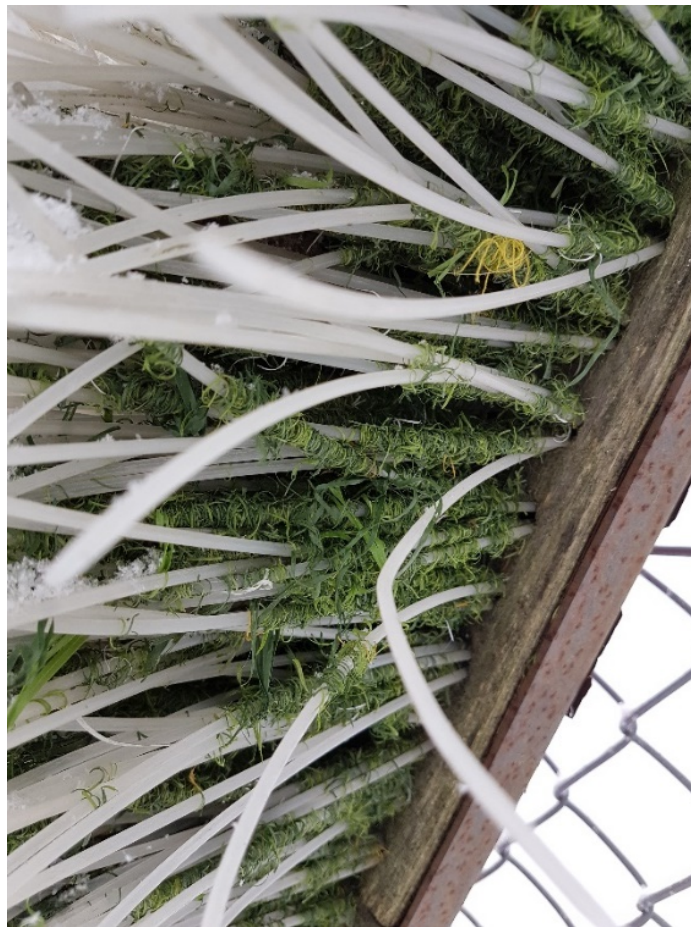
Figur 12. Exempel på borste med gräs och granulat.

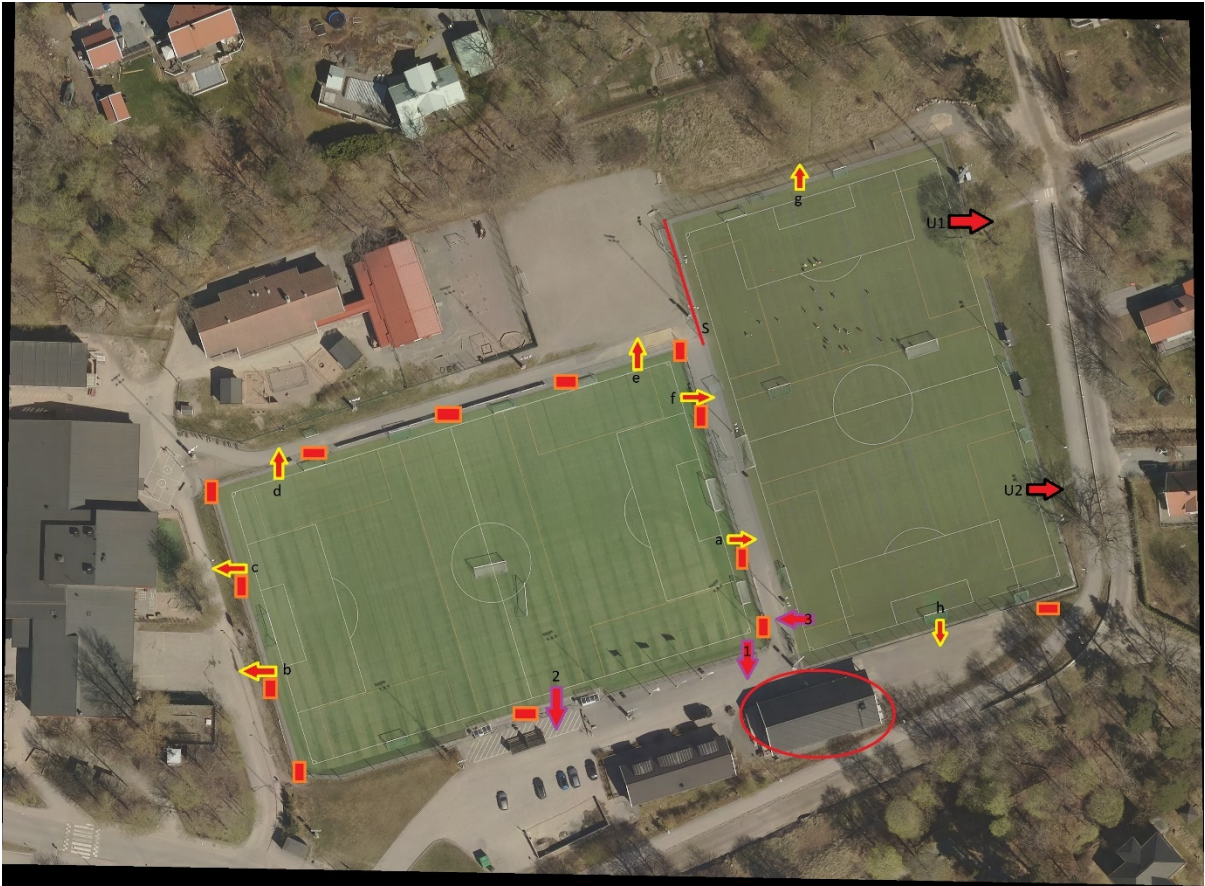
Figur 15. Boovallen med identifierade viktiga objekt.
(Ursprunglig bildkälla: Nacka kommun)

Plan 1 är helt inhägnad av stängsel med 1 huvudutgång (1), ytterligare en större utgång (2) och ett antal sekundära utgångar (a-f) även kallade "bollkallehål". Plan 2 är delvis inhägnad av stängsel med en huvudsaklig utgång från planen mot omklädningsrum (3) och två utgångar från planen och från anläggningen (U1 & U2). Planen har även två sekundära utgångar (g & h). Stängslet (S) som är utmarkerat i bilden nedan kan vara av betydelse för info-skylt och eventuell borststation.

Runt plan 1 finns totalt 12 stycken öppna brunnar precis intill planen. 4 av dessa ligger precis intill sekundära utgångar. Brunnarna runt planen är uppenbart placerade och formade så att de ska samla upp avrunnet vatten från planen. Tydliga spår av granulat intill brunnarna. Plan två har en öppen brunn vid sin södra kortsida. Båda planerna borstas. Snöröjning har tidigare skett, men är inte planerat att återupptas den närmsta tiden. Om så görs bör åtgärder för detta även prioriteras framöver. I bilden nedan visas samtliga identifierade objekt med symboler. Fler observationer redogörs för i bilaga 4.

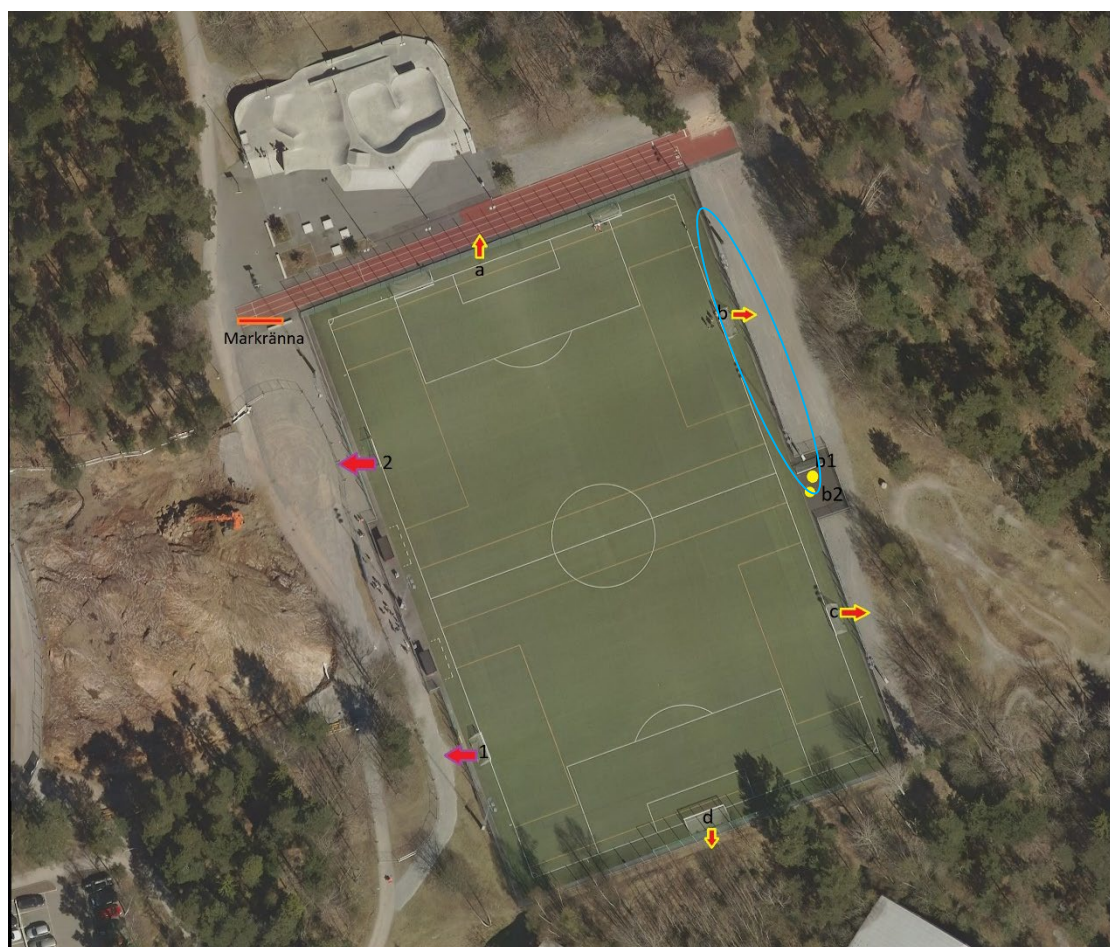
Figur 16. Myrsjö IP med identifierade viktiga objekt.
(Ursprunglig bildkälla: Nacka kommun)

Myrsjö IP består av en 11-spelsplan som anlades 2015. Konstgräset är i bra skick och planen har fyllnadsmaterial. Planen används i stor omfattning för både träningar och spontanidrott. Planen är helt inhägnad av stängsel med 2 huvudutgångar (1/2) och fyra sekundära utgångar (a-d). Utgång 1 används primärt för att lämna anläggningen och utgång 2 används primärt för att nå omklädningsrum som ligger cirka 50 meter nordväst om planen (ej med i bild). Runt stängslet finns en bräda. Planen borstas och snöröjes. Snön som röjs placeras utanför planen i det ljusblå området (vid sekundära utgången b). Två stängda brunnar finns på platsen som är avsedd för målbursförvaring (b1 & b2). Inga öppna brunnar är identifierade, men det finns en markränna vid löparbanan som ligger utanför planen (se bild). Denna passeras mellan planen och omklädningsrummen. I bilden nedan visas samtliga identifierade objekt med symboler. Fler observationer redogörs för i bilaga 4.

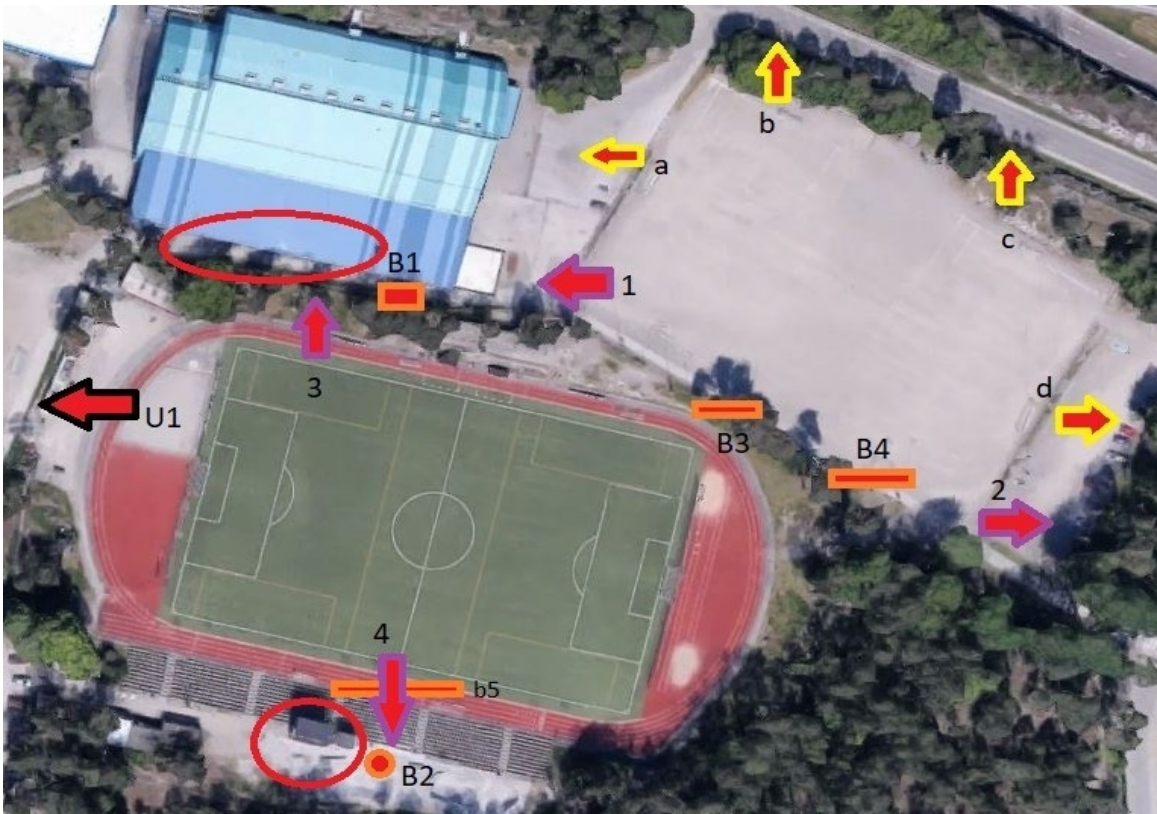
Figur 17. Nacka IP med identifierade viktiga objekt.
(Ursprunglig bildkälla: Google maps)

Plan 1 är omringad av en nylagd löparbana. Hur dräneringen ser ut för löparbanan kunde inte fastställas vid tillfället för detta projekt och kan behöva undersökas vidare. Planen kan lämnas för att nå olika omklädningsrum via utgångarna 3 och 4. Anläggningen kan också lämnas via utgången U1. En öppen brunn (B2) finns uppe på läktaren och passeras när planen lämnas för den södra omklädningsrumsbyggnaden i bilden. Under samma väg passeras även en markränna (b5) som ligger precis innan läktaren.

Båda planerna borstas men snöröjning sker inte. Plan 1 används vintertid då ett tält reses över planen. I bilden nedan visas samtliga identifierade objekt med symboler. Fler observationer redogörs för i bilaga 4.

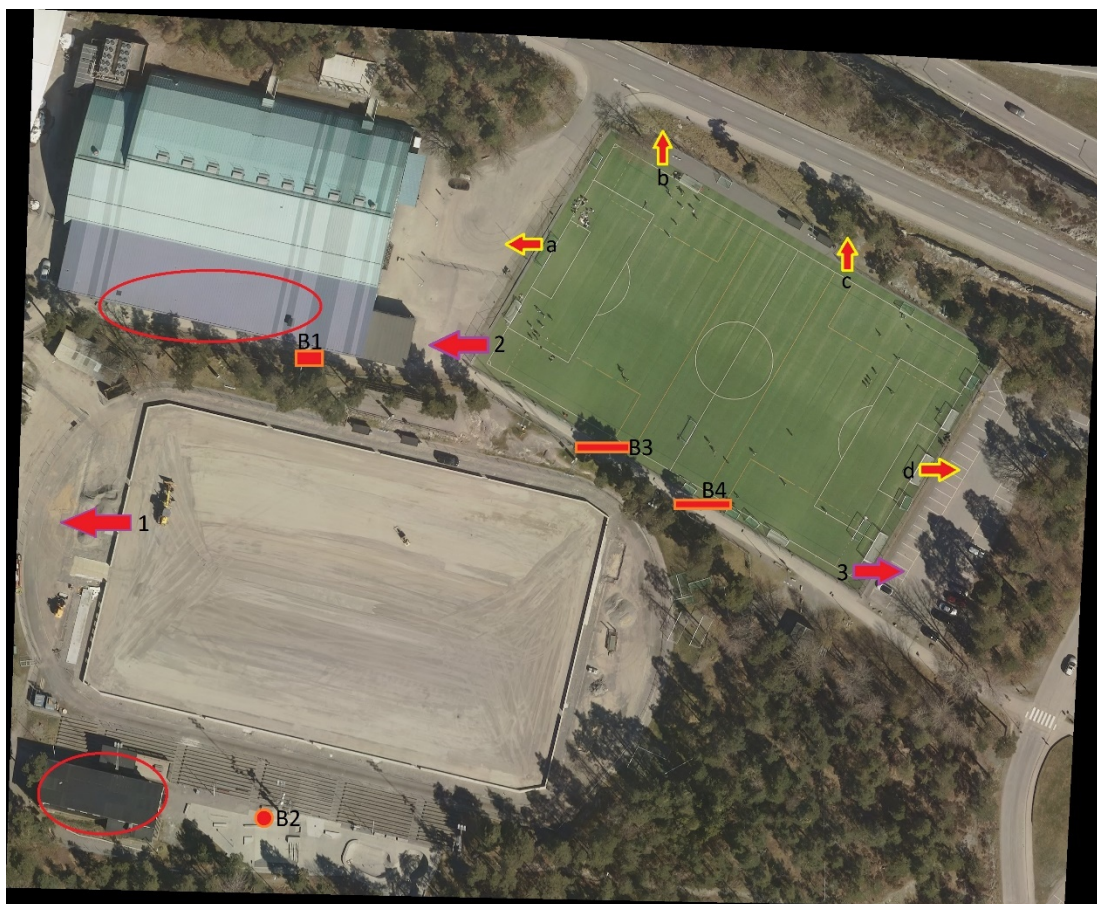
Figur 18. Nacka IP med identifierade viktiga objekt.
(Ursprunglig bildkälla: Nacka kommun)

Båda planerna borstas men snöröjning sker inte. Plan 1 används vintertid då ett tält reses över planen. I bilden nedan visas samtliga identifierade objekt med symboler. Fler observationer redogörs för i bilaga 4.

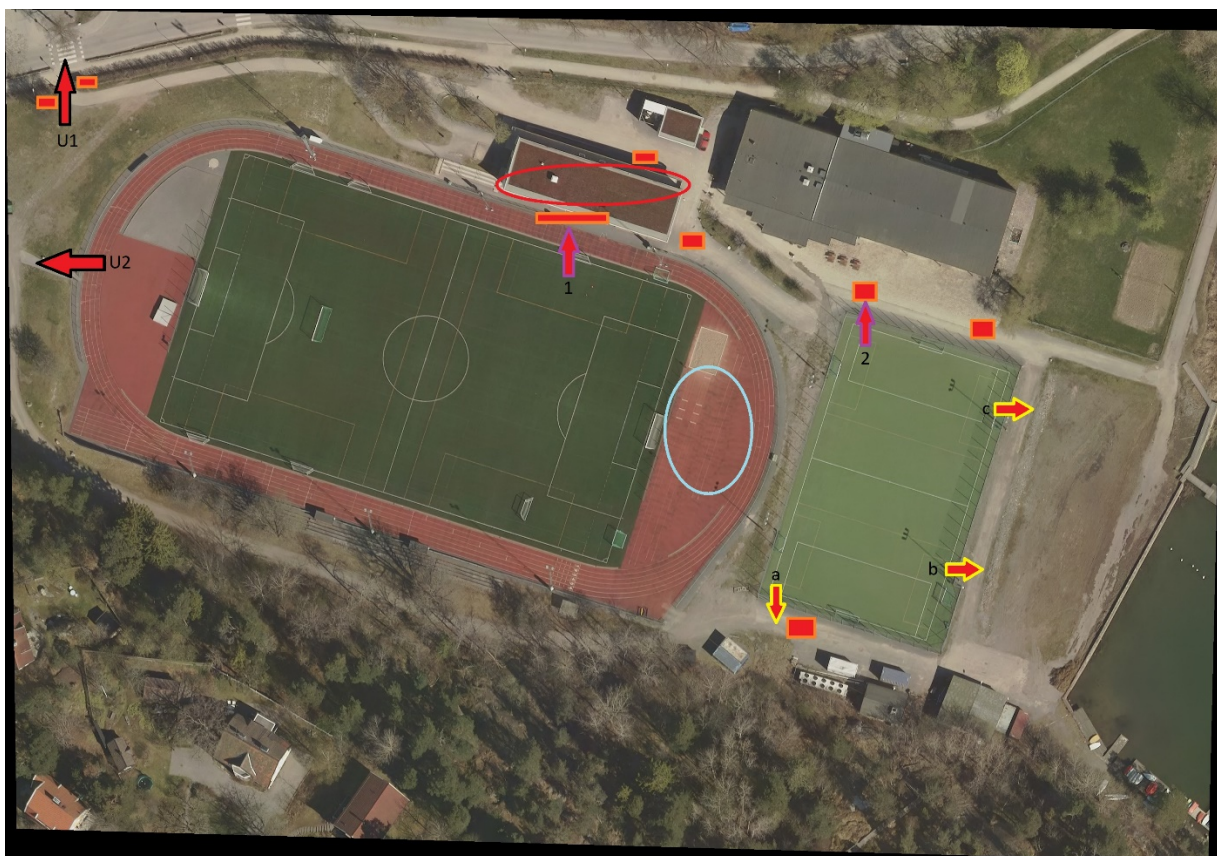
Figur 19. Saltsjöbadens IP med identifierade viktiga objekt.
(Ursprunglig bildkälla: Nacka kommun)

Plan 2 är omgiven av stängsel/staket och har en huvudutgång (2). Det finns även en bräda längst ner på stängslet. Plan 2 har tre stycken öppna brunnar i direkt närhet till sig, varav den brunn som ligger närmst huvudutgången är speciellt utsatt. Tydliga spår av granulat finns intill brunnarna. Båda planerna borstas. Snöröjning sker på plan 2. I bilden nedan visas samtliga identifierade objekt med symboler. Fler observationer redogörs för i bilaga 4.

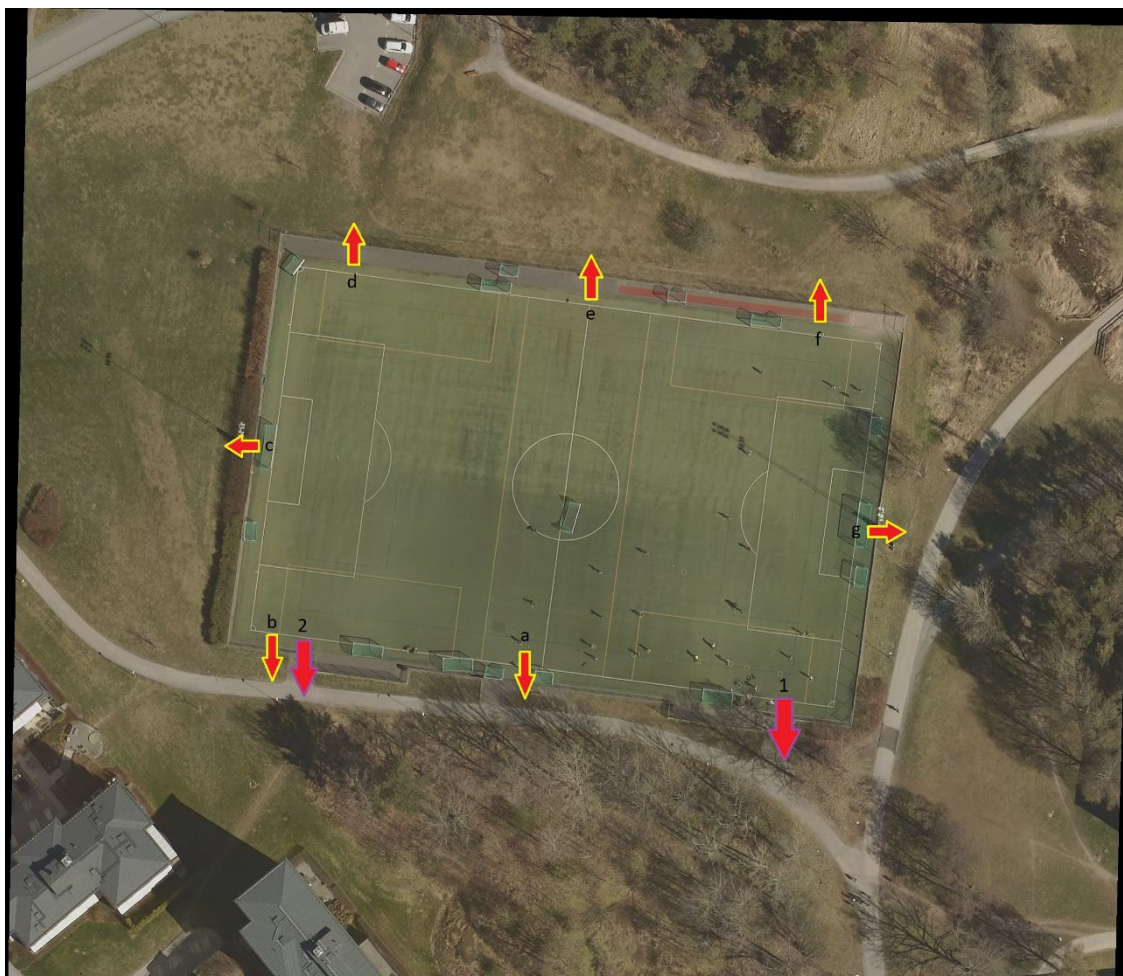
Figur 20. Stavsborg BP med identifierade viktiga objekt.
(Ursprunglig bildkälla: Nacka kommun)

Stavsborg BP är en 11-spelsplan som är anlagd 2010. Planen ligger nära Stavsborgskolan (ej med i bild, men cirka 50 meter till höger). Konstgräset är relativt slitet och planen har fyllnadsmaterial. Planen används i stor omfattning för både träningar och spontanidrott. Planen är helt inhägnad av stängsel med två huvudutgångar (1/2) där utgång 1 är den som bedöms användas mest. Planen har även sju stycken sekundära utgångar (a-g). Längst ner på stängslet finns det även en bräda. Inga öppna brunnar i direkt närhet har identifierats, men planen ligger dock cirka 60 meter från Ältasjön som närmst. Planen borstas men snöröjs ej. Det finns tydliga ytor för potentiella snöupplag, så om planen snöröjs i framtiden bör även åtgärder för detta prioriteras. I bilden nedan visas samtliga identifierade objekt med symboler. Fler observationer redogörs för i bilaga 4.

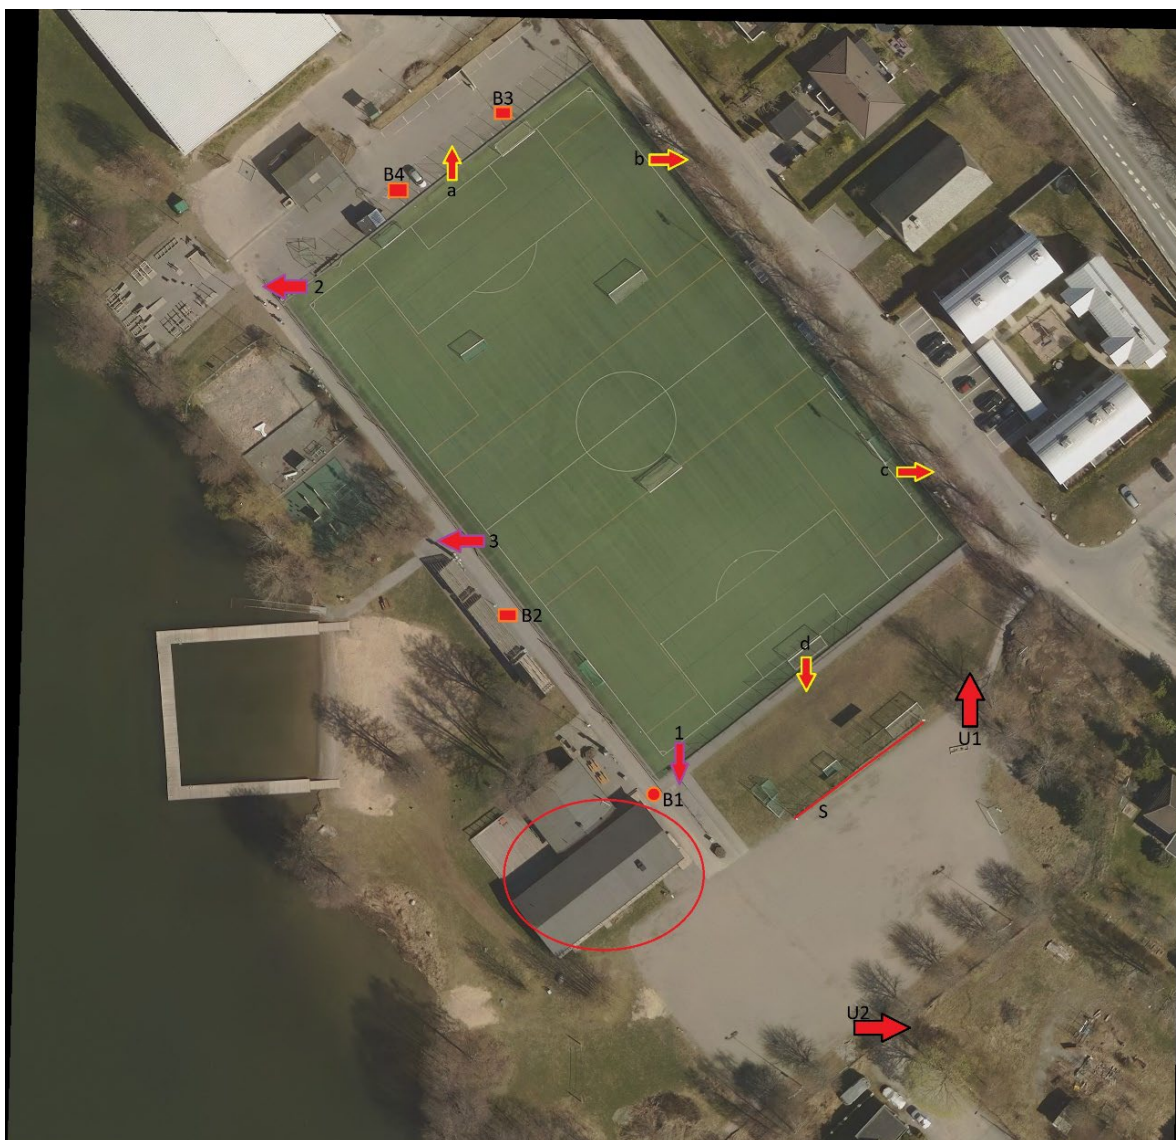
Figur 21. Älta IP med identifierade viktiga objekt.
(Ursprunglig bildkälla: Nacka kommun)

Plan 2 är nyligen omgjord från grusplan till konstgräsplan med nylagt konstgräs, men planen har inget fyllnadsmaterial utan endast sand. Plan 2 omges inte av något staket, men har ett stängsel vid ena långsidan (S). I bilden nedan visas samtliga identifierade objekt med symboler. Då plan 2 är relativt nylagd visar bilden inte hur planen ser ut nu, men ytan är densamma som i bilden. Fler observationer redogörs för i bilaga 4.

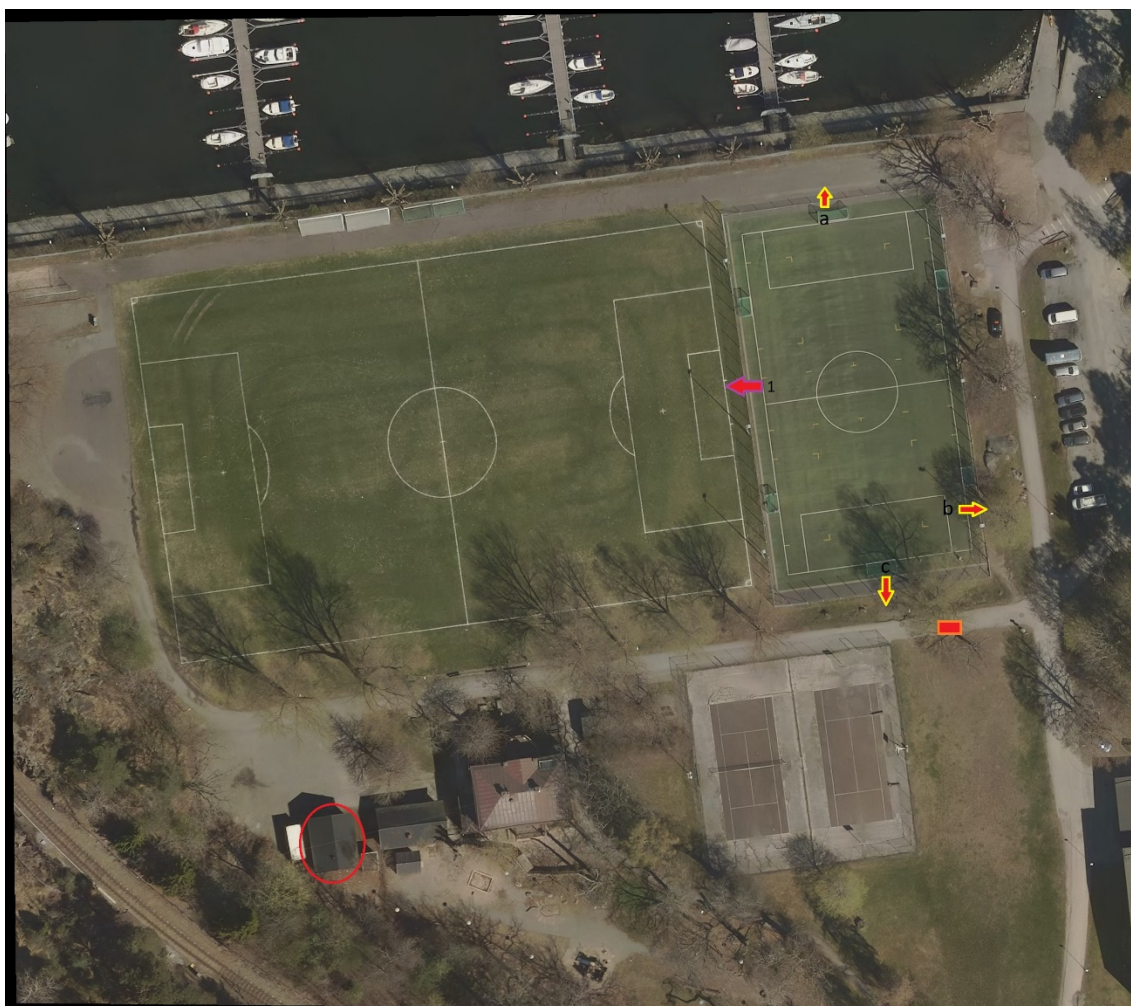
Figur 22. Fisksätra IP med identifierade viktiga objekt.
(Ursprunglig bildkälla: Nacka kommun)

Fisksätra IP består av två fotbollsplaner. Plan 1 är en 11-spelsplan med naturgräs och plan 2 är en 7-spelsplan med konstgräs. Fokus här är nu på konstgräsplanen. Planerna ligger precis intill vattnet och används i relativt stor omfattning, både för träningar, matcher och spontanidrott. Konstgräsplanen är anlagd år 2018, men gräset bedöms trots det vara i relativt gott skick. Planen innehar även en relativt stor mängd fyllnadsmaterial. Planen borstas, men snöröjs ej. Planen omges av stängsel/staket och har en primär utgång samt tre sekundära utgångar (a-c). I bilden nedan visas samtliga identifierade objekt med symboler. Fler observationer redogörs för i bilaga 4.

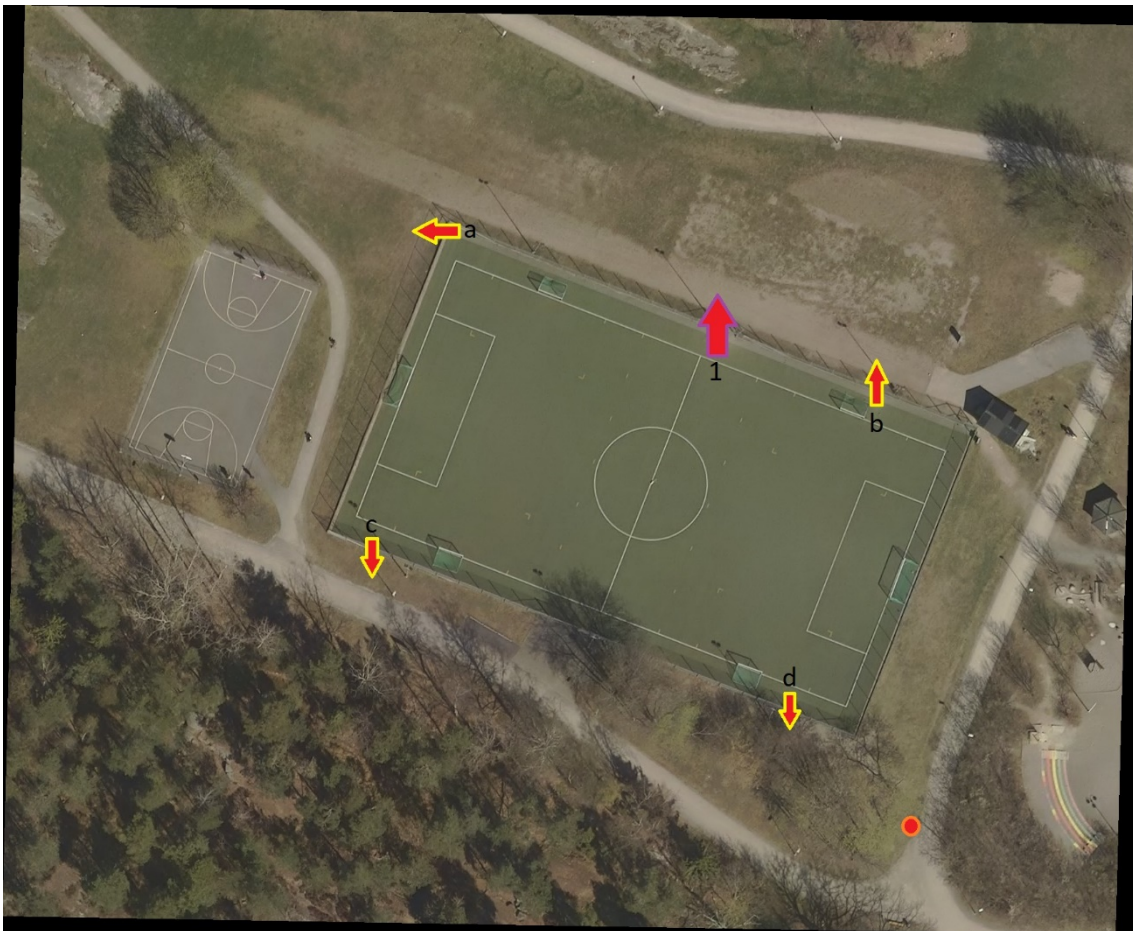
Figur 23. Orminge BP med identifierade viktiga objekt.
(Ursprunglig bildkälla: Nacka kommun)

Orminge BP är en 7-spelsplan intill Ormingeskolan. Planen anlades 2009 men gräset bedöms vara i relativt gott skick. Planen har fyllnadsmaterial och används i relativt stor omfattning, både för träningar, matcher och spontanidrott. Planen borstas, men snöröjs ej. Planen omges av stängsel/staket och har en primär utgång (1) samt fyra sekundära utgångar (a-d). En öppen brunn identifierades cirka 20 meter från planen (se bild), men potentiell spridning av mikroplaster från planen till denna brunn bedöms som låg. I bilden nedan visas samtliga identifierade objekt med symboler. Fler observationer redogörs för i bilaga 4.

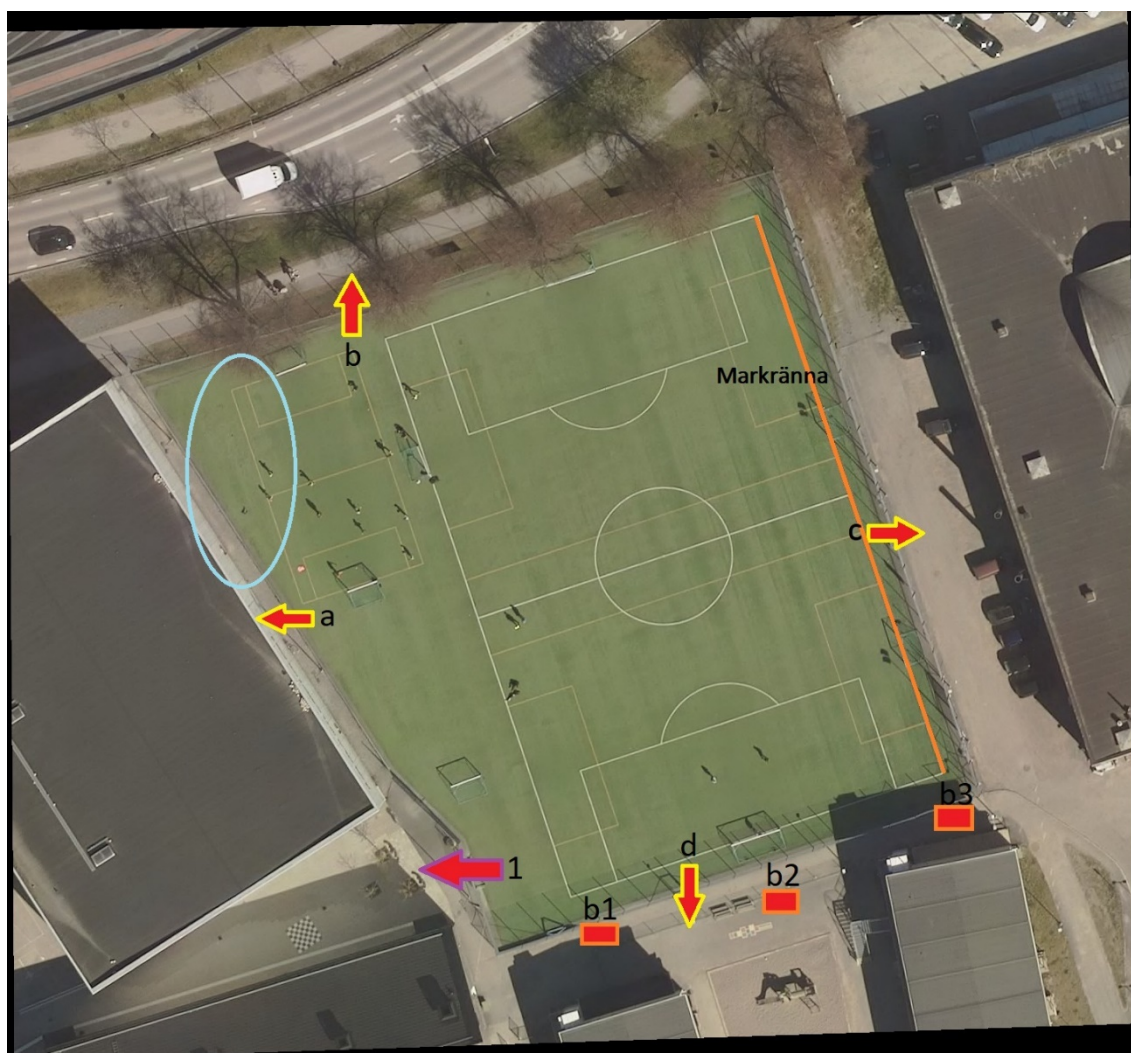
Figur 24. Sicklavallen med identifierade viktiga objekt.
(Ursprunglig bildkälla: Nacka kommun)

Sicklavallen består av en 7-spelsplan och en mindre 5-spelsplan på samma konstgräsytta (se bild). Planen anlades 2014 och är i relativt gott skick. Planen har fyllnadsmaterial och används i stor omfattning i förhållande till andra planer i kommunen. Planen/anläggningen är omgiven av ett stängsel med en huvudutgång (1) och 4 sekundära utgångar (a-d). Det finns tre rännstensbrunnar (b1/b2/b3) vid planens södra kortsida. Tydliga spår av granulat finns intill brunnarna. Båda planerna borstas och snöröjning sker från 7-spelsplanen där snön läggs på 5-spelsplanen. I bilden nedan visas samtliga identifierade objekt med symboler. Fler observationer redogörs för i bilaga 4.

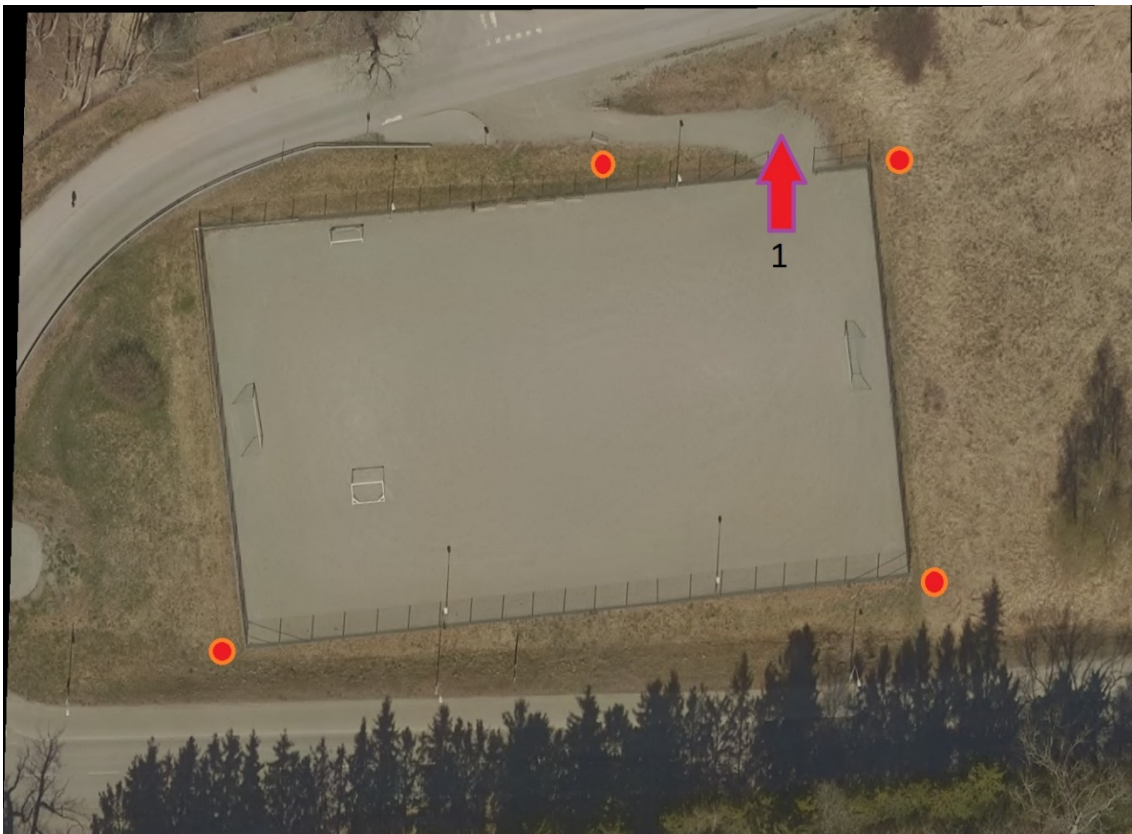
*Figur 25. Velamsund BP med viktiga identifierade objekt.
(Ursprunglig bildkälla: Nacka kommun)*

Velamsund BP är en 7-spelsplan med konstgräs som är återvunnet från Nacka IP 1. Gräset är således relativt slitet. Det finns inget fyllnadsmaterial. Planen används i relativt hög grad i förhållande till andra planer i kommunen. Planen är omgiven av stängsel och har endast en utgång (1). Det finns fyra öppna brunnar i direkt närhet av planen (se bild). Mellan planen och vägen är det även ett vägdikey med vatten i. I bilden nedan visas de identifierade objekten med symboler. Då planen är relativt nylagd visar bilden inte hur planen ser ut nu, men ytan är densamma som i bilden. Fler observationer redogörs för i bilaga 4.

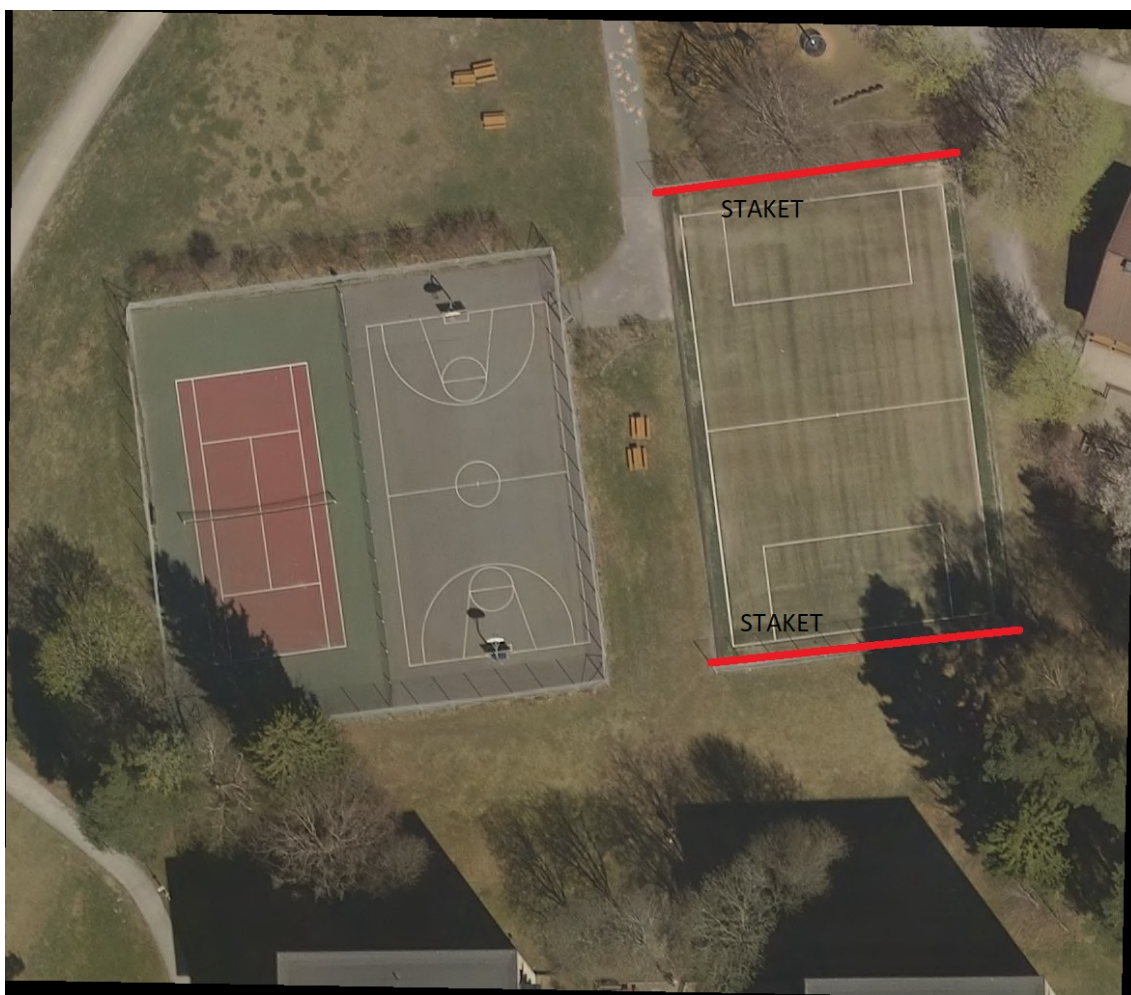
*Figur 26. Alabasten BP med viktiga identifierade objekt.
(Ursprunglig bildkälla: Nacka kommun)*

Alabasten är en nylagd 5-spelsplan (2017) vilket innebär att gräset är i bra skick. Planen innehåller inget fyllnadsmaterial utan endast sand. Planen används i mindre grad i förhållande till andra planer i kommunen. Inga öppna brunnar har identifierats i närområdet kring planen. Planen är ej omgiven av staket/stängsel, så inga naturliga utgångar från planen finns. I bilden nedan finns befintligt staket/stängsel utmarkerat. Då planen är relativt nylagd visar bilden inte hur planen ser ut nu, men ytan är densamma som i bilden Fler observationer redogörs för i bilaga 4.

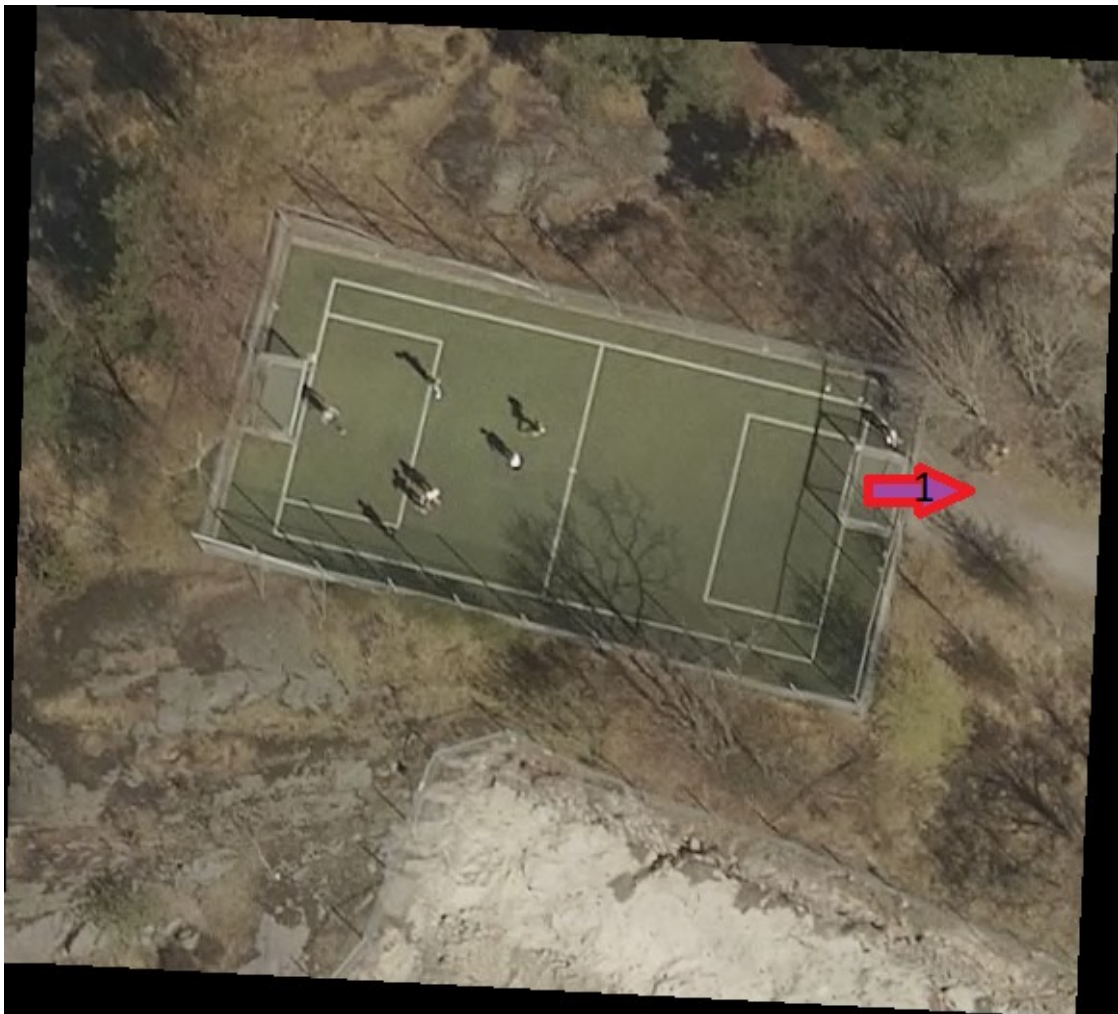
*Figur 27. Alphyddan BP med viktiga identifierade objekt.
(Ursprunglig bildkälla: Nacka kommun)*

Alphyddan är en 5-spelsplan uppe på en höjd i Alphyddan, Sickla. Planen har endast en in- och utgång. Det finns lite fyllnadsmaterial i mattan och gräset är i relativt gott skick trots att planen anlades under 2011. Planen används i mindre grad i förhållande till andra planer i kommunen. I bilden nedan visas in-/utgången med pil. Fler observationer redogörs för i bilaga 4.

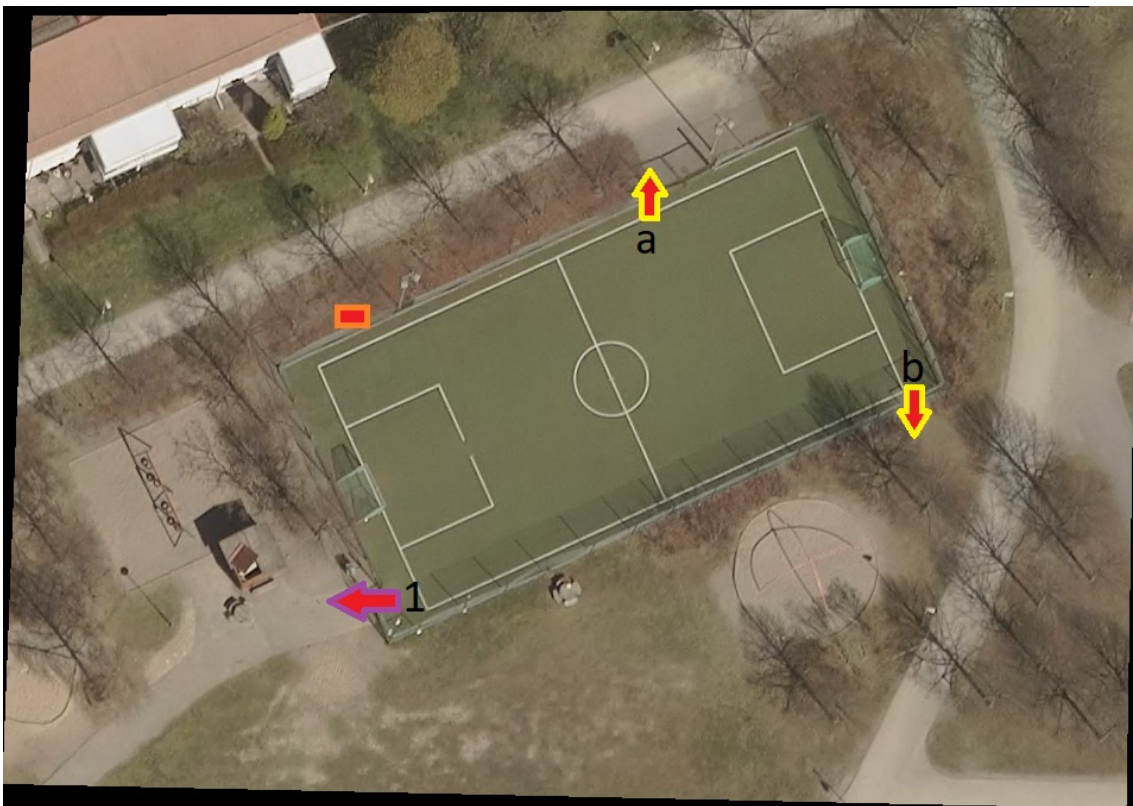
Figur 28. Jarlaberg BP med viktiga identifierade objekt.
(Ursprunglig bildkälla: Nacka kommun)

Jarlaberg BP är en 5-spelsplan med slitet konstgräs och en mindre mängd fyllnadsmaterial. Påfyllning av fyllnadsmaterial kommer dock ej ske. Planen används i mindre grad i förhållande till andra planer i kommunen. Planen är omgiven av stängsel och har en huvudutgång och två sekundära utgångar. Det finns även en öppen brunn intill planen. I bilden nedan visas de identifierade objekten med symboler. Fler observationer redogörs för i bilaga 4.

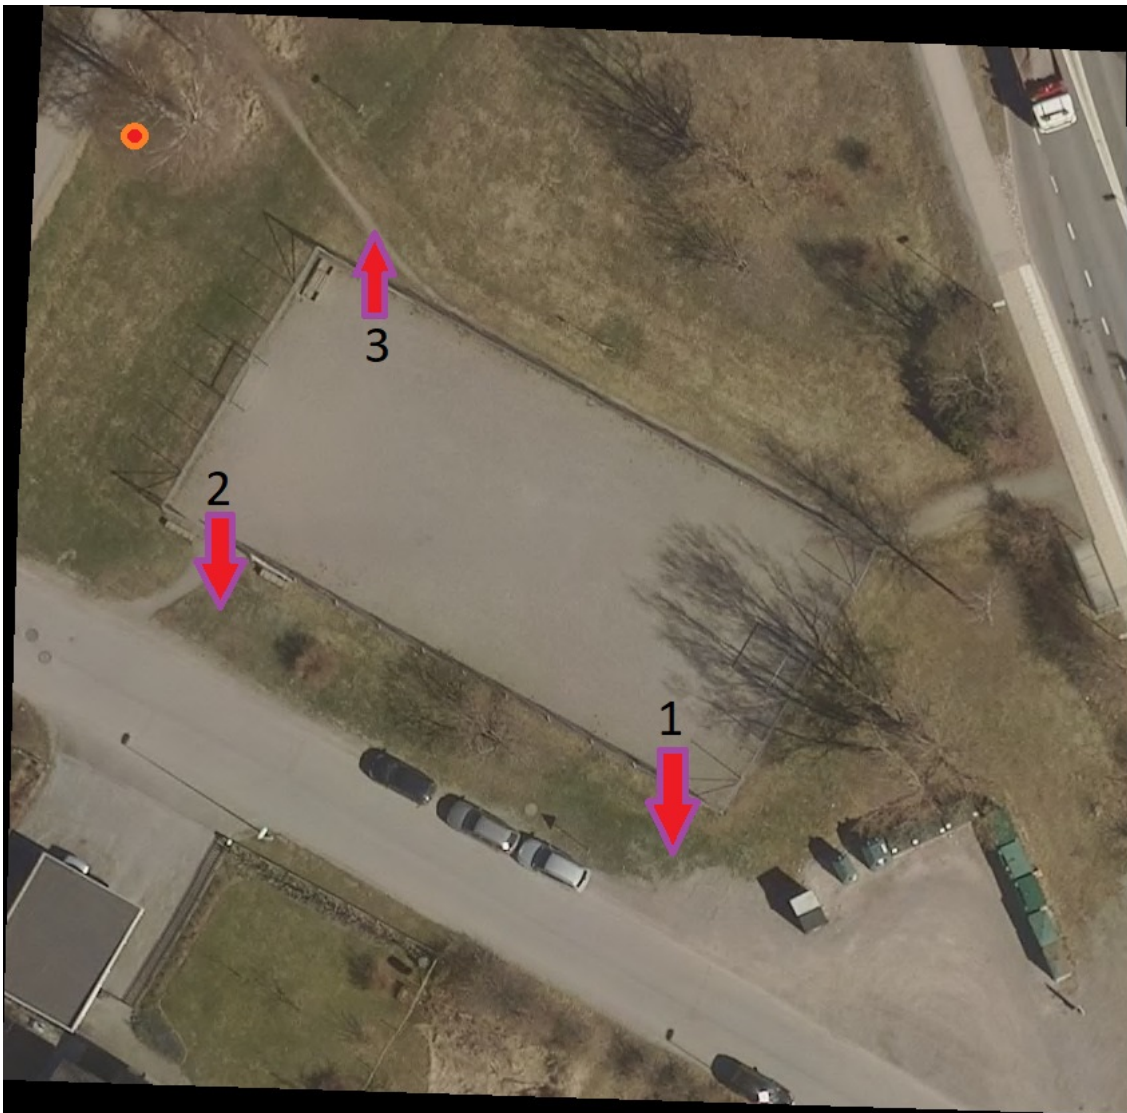
Figur 29. Kolarängen BP med viktiga identifierade objekt
(Ursprunglig bildkälla: Nacka kommun).

Kolarängen BP är en 5-spelsplan med konstgräs som är återvunnet från Nacka IP 1. Gräset är således relativt slitet. Det finns en mindre mängd fyllnadsmaterial, men syftet är att denna plan ej ska ha fyllnadsmaterial, så någon påfyllnad kommer ej ske. Planen används i mindre grad i förhållande till andra planer i kommunen. Planen är omgiven av stängsel och har tre utgångar. Det finns även en öppen brunn en liten bit ifrån planen. I bilden nedan visas de identifierade objekten med symboler. Då planen är relativt nylagd visar bilden inte hur planen ser ut nu, men ytan är densamma som i bilden. Fler observationer redogörs för i bilaga 4.

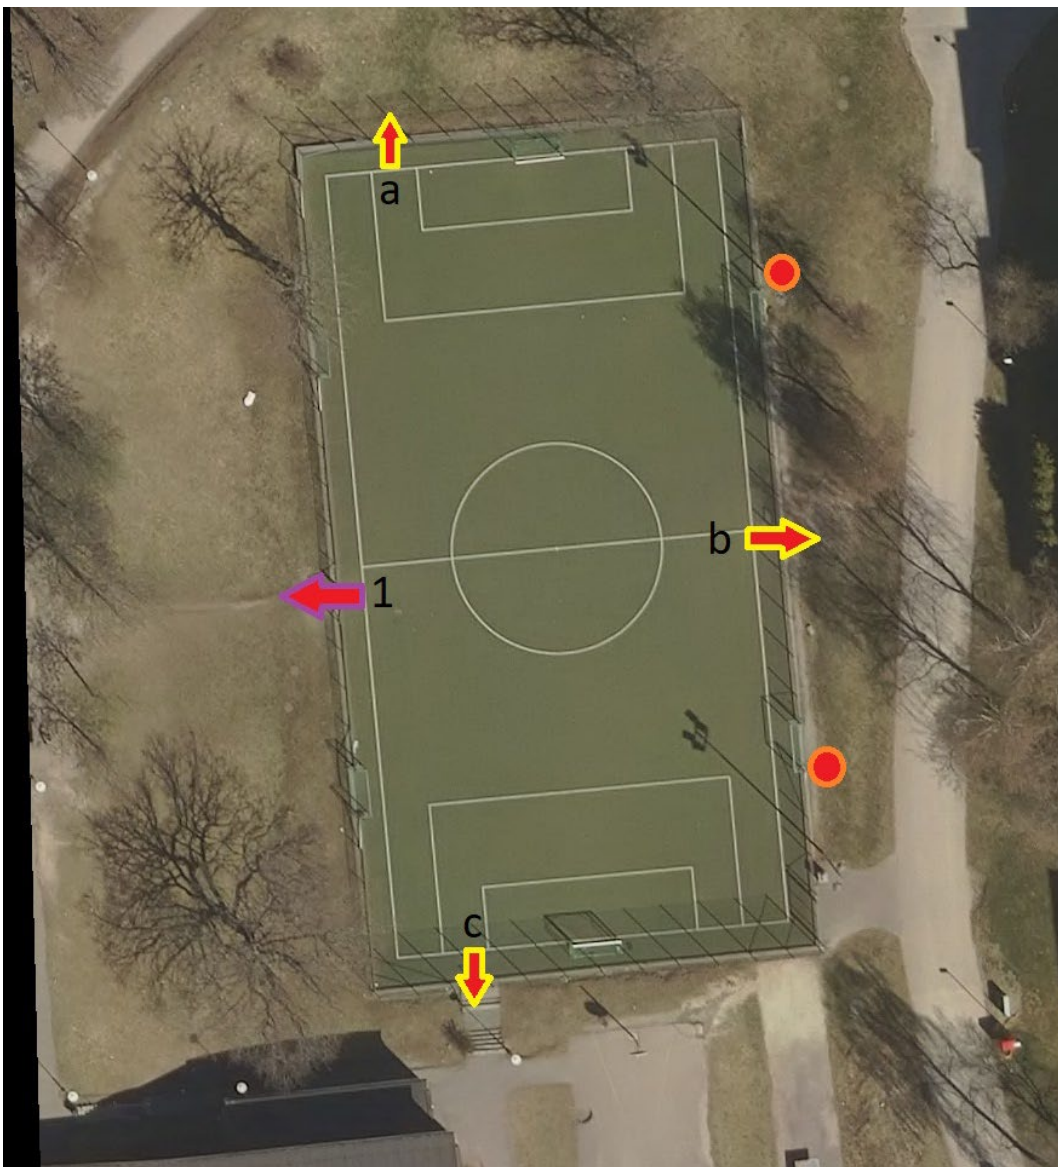
Figur 30. Lännbo BP med viktiga identifierade objekt.
(Ursprunglig bildkälla: Nacka kommun)

Lännbo BP är en större 5-spelsplan belägen precis intill en skola (akademiska skolan). Planen anlades 2009 och är relativt sliten. Det finns fyllnadsmaterial. Planen omges av ett stängsel och har en primär utgång (1) och tre sekundära utgångar (a-c). Stängslet har en bräda installerad längst ner. Vid planens östra långsida finns två öppna brunnar. Huruvida planen borstas är oklart, men om den gör det så bör även åtgärder för drift användas. I bilden nedan visas de identifierade objekten med symboler. Fler observationer redogörs för i bilaga 4.
