Plan för Drift och Underhåll vid Nacka kommuns konstgräsplaner

Status:	Slutrapport
Datum:	2018-05-04
Författare:	Fredrick Regnell
Uppdragsgivare:	Nacka kommun

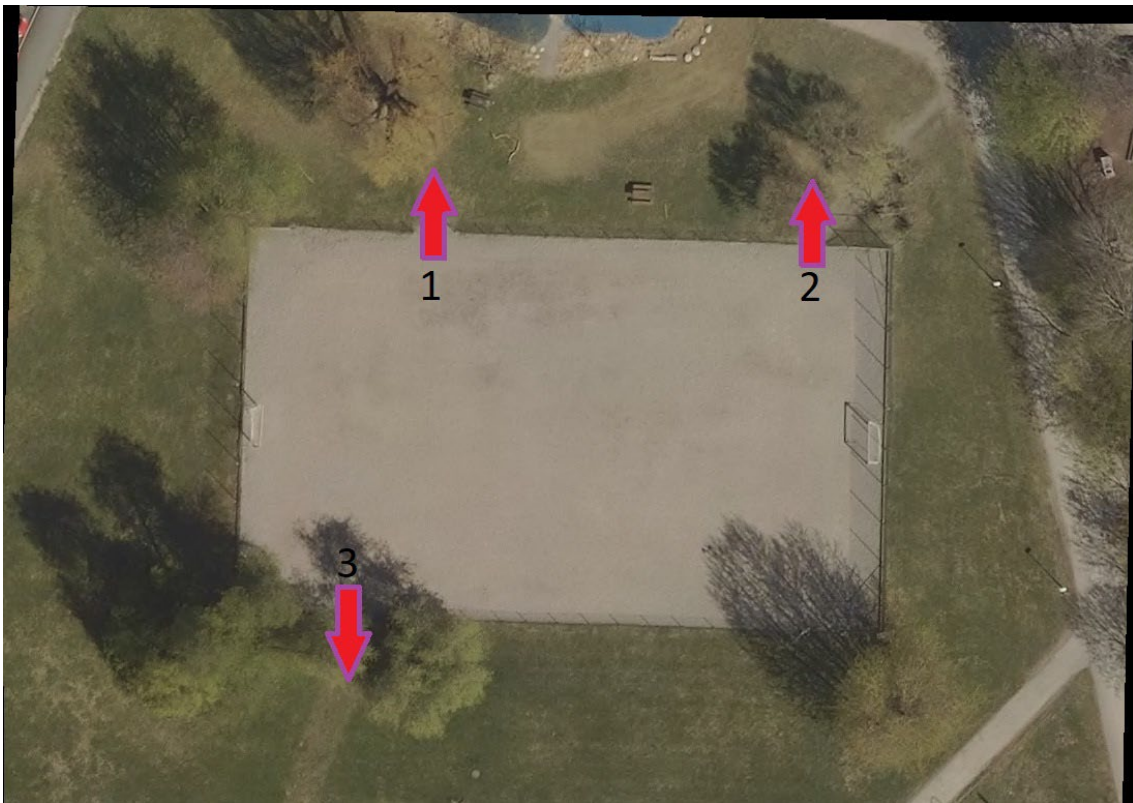
*Figur 31. Saltängen BP med viktiga identifierade objekt.
(Ursprunglig bildkälla: Nacka kommun)*

Saltängen BP är en 5-spelsplan som ligger intill en skola/förskola. Konstgräset är återvunnet från Nacka IP 1 och är således slitet. Det finns inget fyllnadsmaterial. Planen används i mindre grad i förhållande till andra planer i kommunen. Planen är omgiven av stängsel och har tre utgångar (1, 2 & 3) där utgång 2 troligtvis är den som används oftast då den ligger närmast skolan/förskolan. Inga öppna brunnar i närheten har identifierats. I bilden nedan visas de identifierade objekten med symboler. Då planen är relativt nylagd visar bilden inte hur planen ser ut nu, men ytan är densamma som i bilden. Fler observationer redogörs för i bilaga 4.

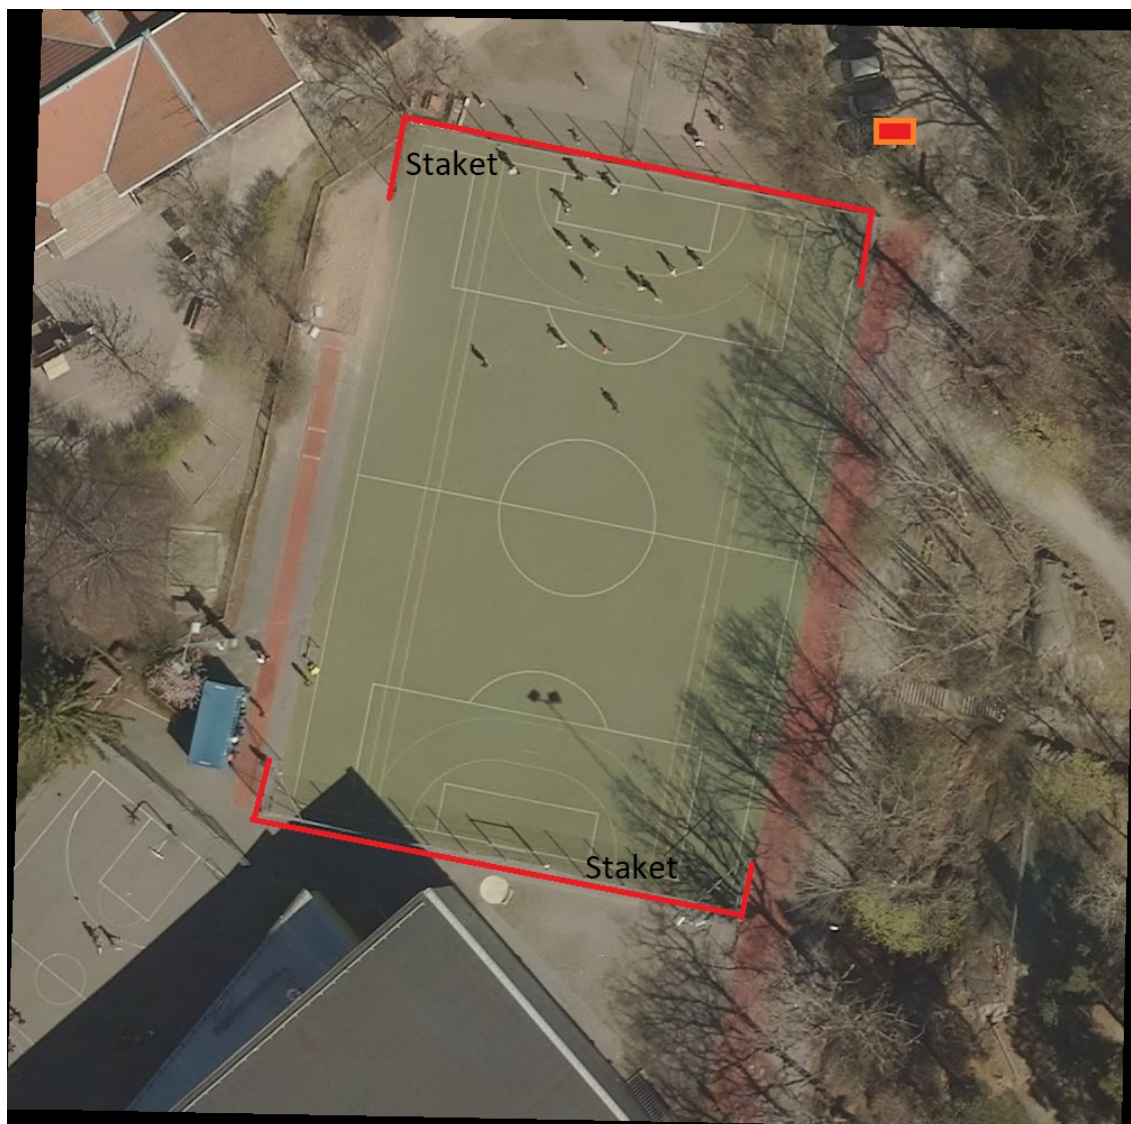
Figur 32. Skuru skola BP med viktiga identifierade objekt.
(Ursprunglig bildkälla: Nacka kommun)

Skuru skola BP är en 5-spelsplan som ligger intill en skola. Konstgräset är relativt slitet. Det finns inget fyllnadsmaterial. Planen används i mindre grad i förhållande till andra planer i kommunen. Planen är inte omgiven av något stängsel, men har stängsel vid kortsidorna (se bilden). Då skolan ligger söder om planen så är det troligt att planen i högsta grad lämnas vid det södra staketet. En öppen brunn i närheten har identifierats (se bild), men denna fungerar som avrinning för närliggande parkering. Risken att mikroplaster från planen sprids till den brunnan bedöms som låg. I bilden nedan visas de identifierade objekten med symboler. Fler observationer redogörs för i bilaga 4.

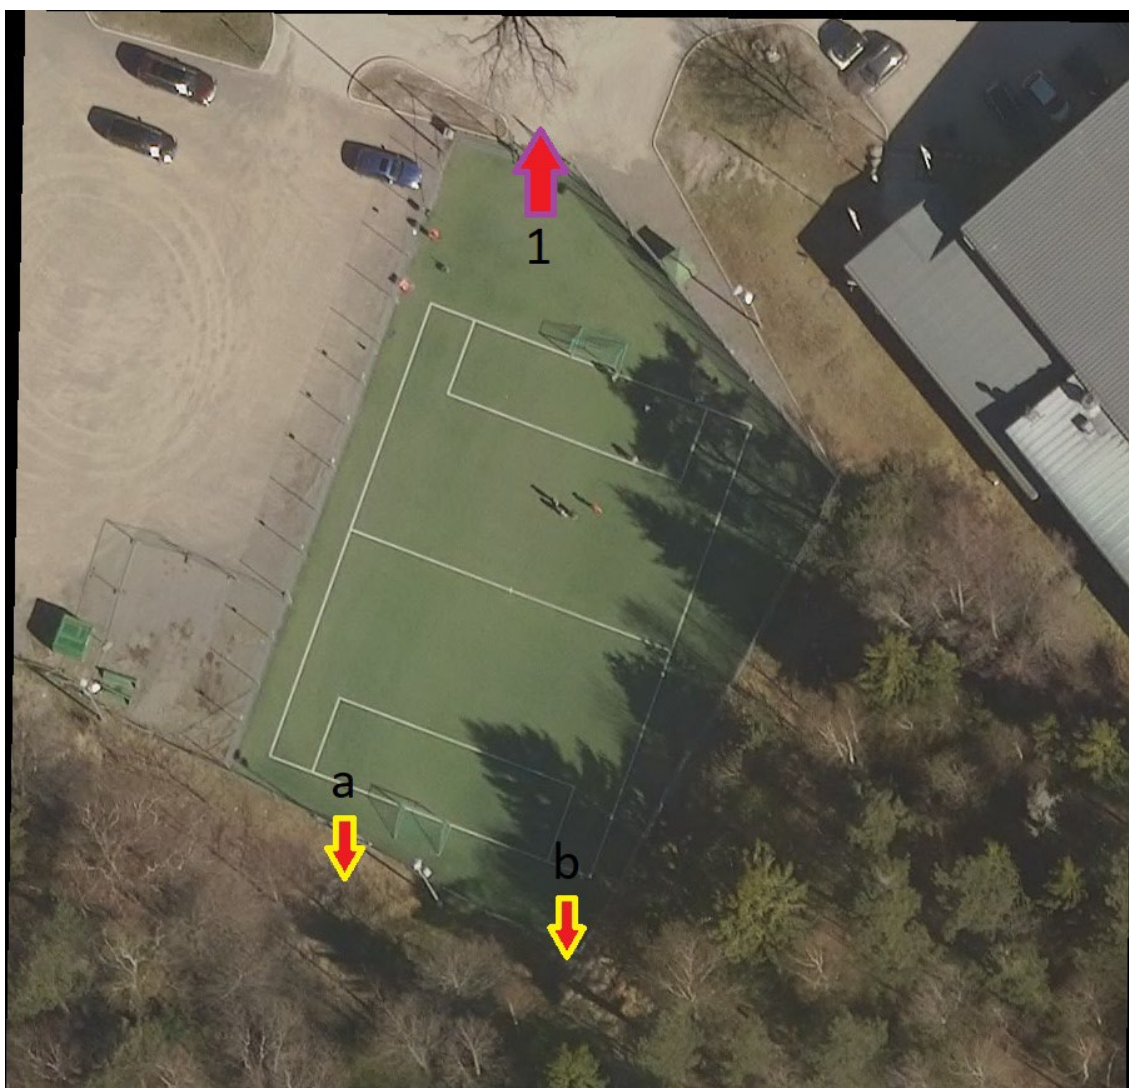
Figur 33. Tattby BP med viktiga identifierade objekt.
(Ursprunglig bildkälla: Nacka kommun)

Tattby BP är en 5-spelsplan belägen nära andra sportfaciliteter. Planen anlades 2014 men är relativt sliten. Det finns en mindre mängd fyllnadsmaterial, men avsikten är att planen ej ska ha fyllnadsmaterial varpå påfyllning ej kommer ske. Planen används i mindre grad i förhållande till andra planer i kommunen. Planen omges av ett stängsel och har en primär utgång (1) och två sekundära utgångar (a/b). Inga öppna brunnar är identifierade, men ett potentiellt skyddsobjekt av betydelse är det naturreservat som ligger precis söder om planen. Planens lutning är även ner mot naturreservatet. Huruvida planen borstas är oklart. I bilden nedan visas de identifierade objekten med symboler. Fler observationer redogörs för i bilaga 4.

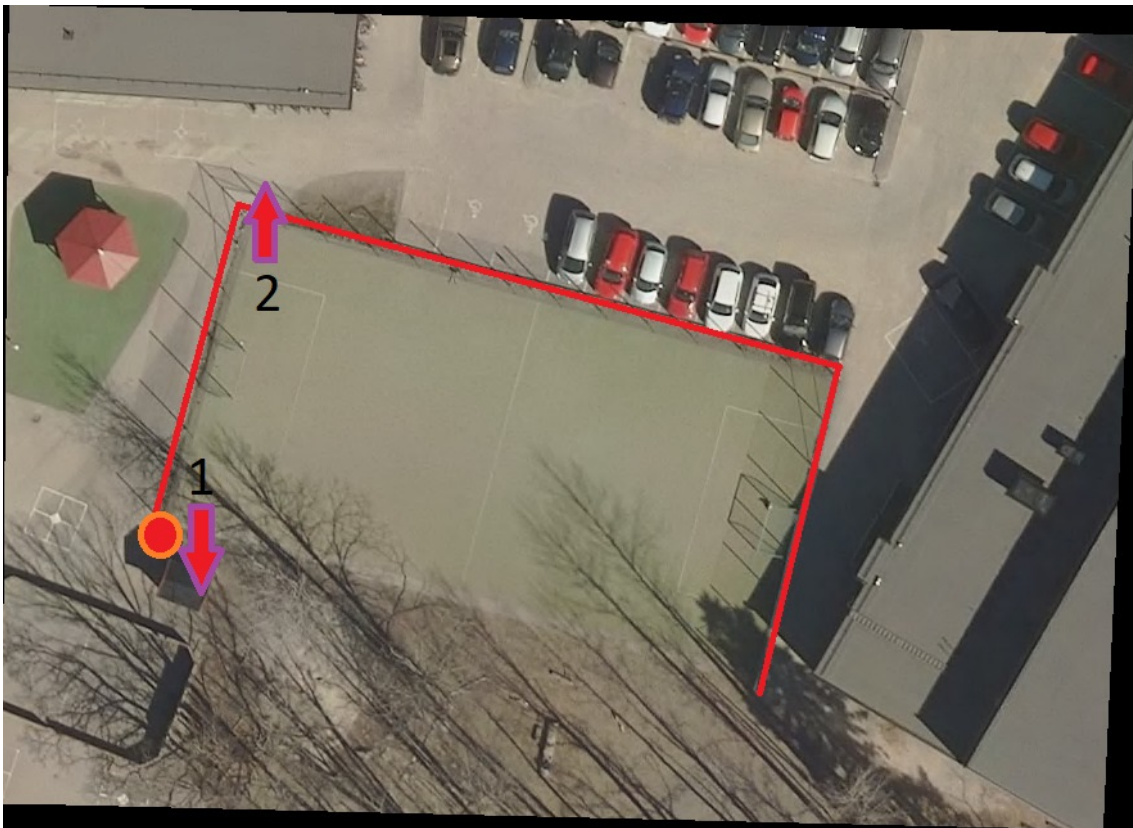
Figur 34. Tollare BP med viktiga identifierade objekt.
(Ursprunglig bildkälla: Nacka kommun)

Tollare BP är en 5-spelsplan belägen precis intill en skola (Johannes Petri skola). Planen är mycket sliten och gropig, men gräset är väldigt tillplattat och planen upplevs som hård. Det finns inget fyllnadsmaterial. Planen används i mindre grad i förhållande till andra planer i kommunen. Planen omges delvis av ett stängsel med en primär utgång (2) mot en parkering. Planens södra långsida har inget stängsel, men den vanligaste vägen att lämna planen bedöms vara vid 1 i bilden. Vid den "utgången" finns även en öppen brunn (se bilden). I bilden nedan visas de identifierade objekten med symboler. Fler observationer redogörs för i bilaga 4.
