ANTI-KVARISK FÖRUNDERSÖKNING MED
KONSEKVENSANALYS

KVARNHOLMENS FÖRSKOLA NACKA

Uppdrag: 248962 Kvarnholmens förskola, Nacka. Antikvarisk förundersökning med konsekvensanalys.

Datum: 2013-06-26

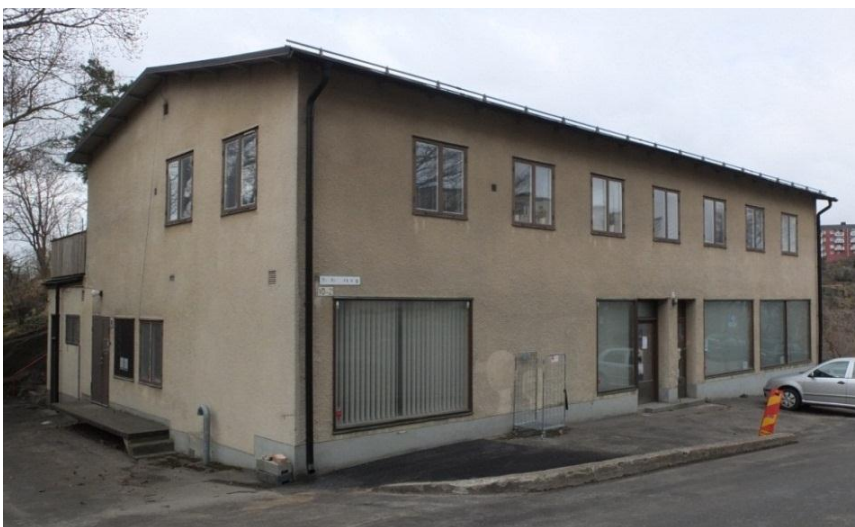
Konsumbutiken idag. Fyra av fem skyltfönster på bottenvåningen har bevarats. På övervåningen bostadsfönster.

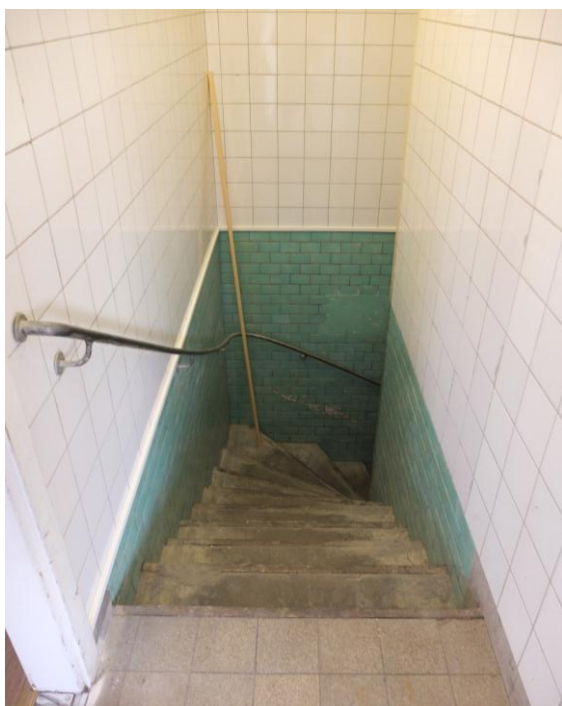
Trappan ner till källaren, med grönt kakel, ska bevaras.

Interiört har större förändringar skett, det finns få spår kvar av butiken. Här får man acceptera att lokalerna inreds rationellt. Trappan till källaren med grönt kakel ska dock bevaras. I köket läggs ny klinker på golvet, med samma format, läggningsprincip och kulör som i den f.d. charkuteridelen. I bostadsvåningarna sparas de kakelklädda burspråken och de gröna radiatorerna.

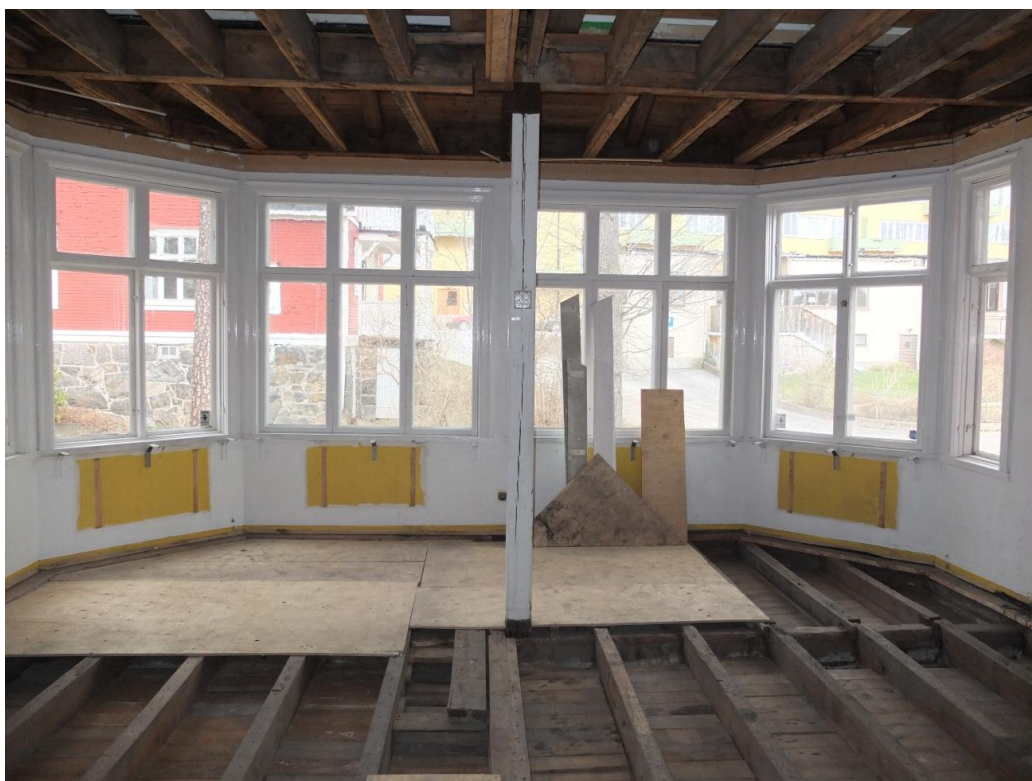
Glasverandan var ursprungligen delad. Golv, fyllning etc. har rivits p.g.a. en vattenskada.

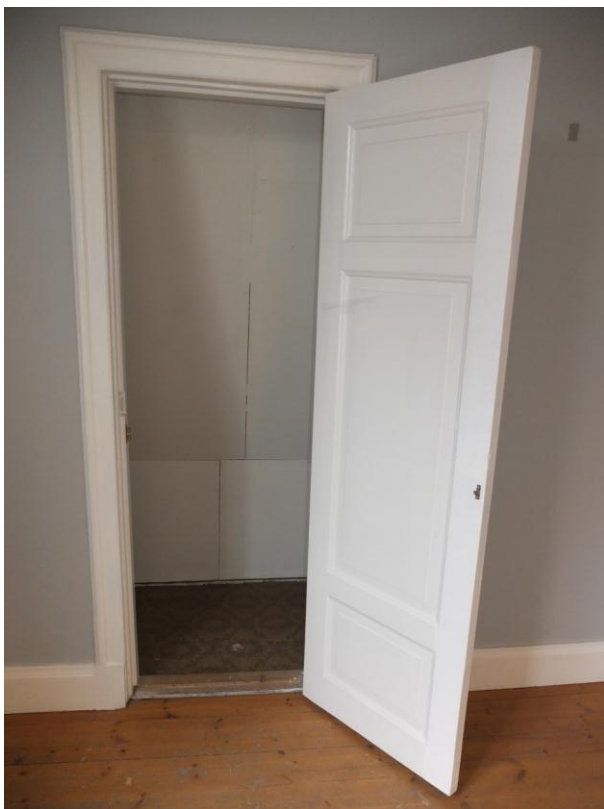
Exempel på spegeldörr som bör tas tillvara.

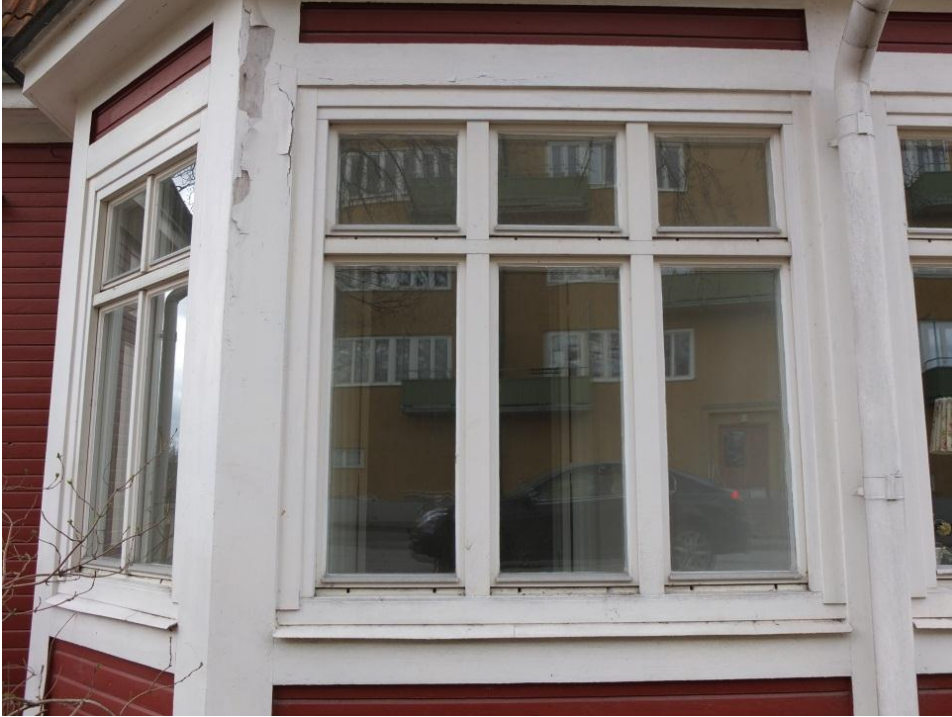
Villans fönster är bytta mot treglasfönster i instickskarmar.

Treglasfönster är godtagbara, men de måste vara av trä och profilerade lika villans originalfönster. Interiört kan en rationell planlösning tillskapas. Ett förslag är att nya invändiga snickerier profileras lika de befintliga. Entrédörren på västra verandan tas tillvara, ny dörr utformas på samma sätt. Ursprungliga ytterdörrar, originalfönster, samt invändiga snickerier, dörrar, foder etc. som ej kommer till användning skänks till Nacka byggnadsvård.

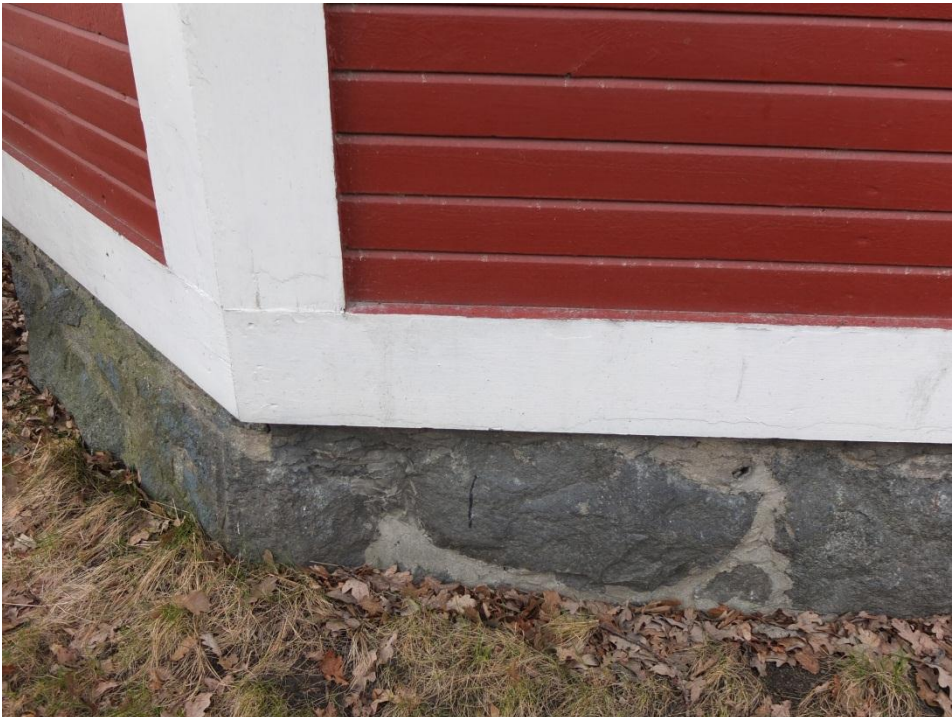
*En fotbräda – utan plåt på delar av fasaden - markerar bottenbjälklaget och fasadens möte med den grova sockeln.
En plåttäckning skulle ett klumpigare intryck.*

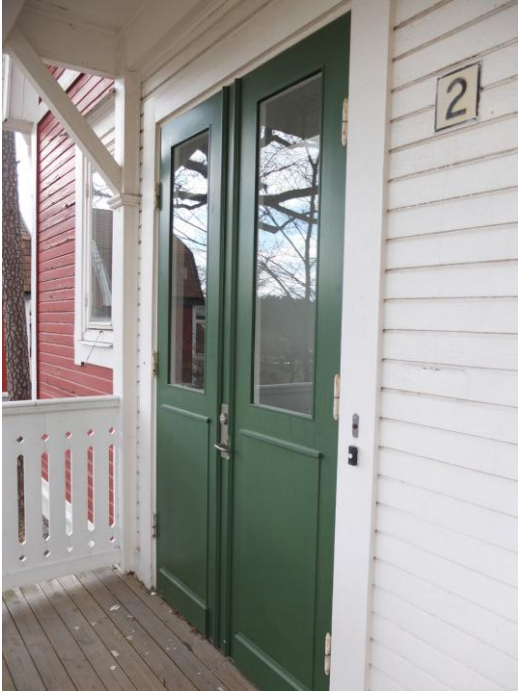
Entrédörr på östra verandan. Dörren är utbytt men stilmässigt anpassad.

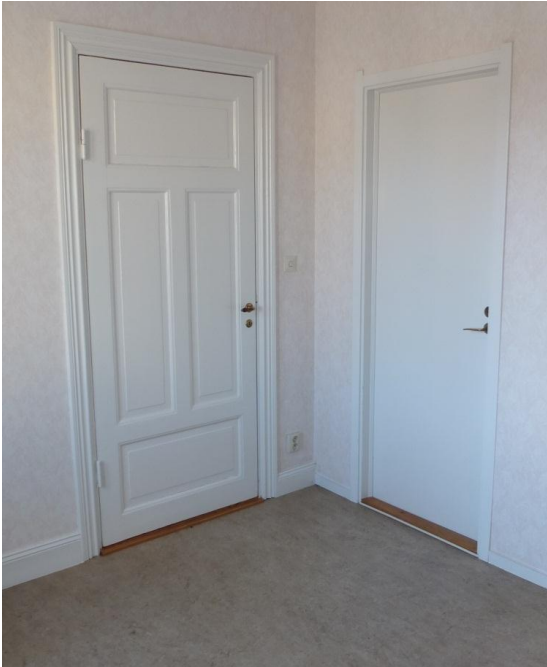
Övervåningen i Norra villan. Spegeldörrar med profilerade foder bör bevaras i största möjliga uträkning.

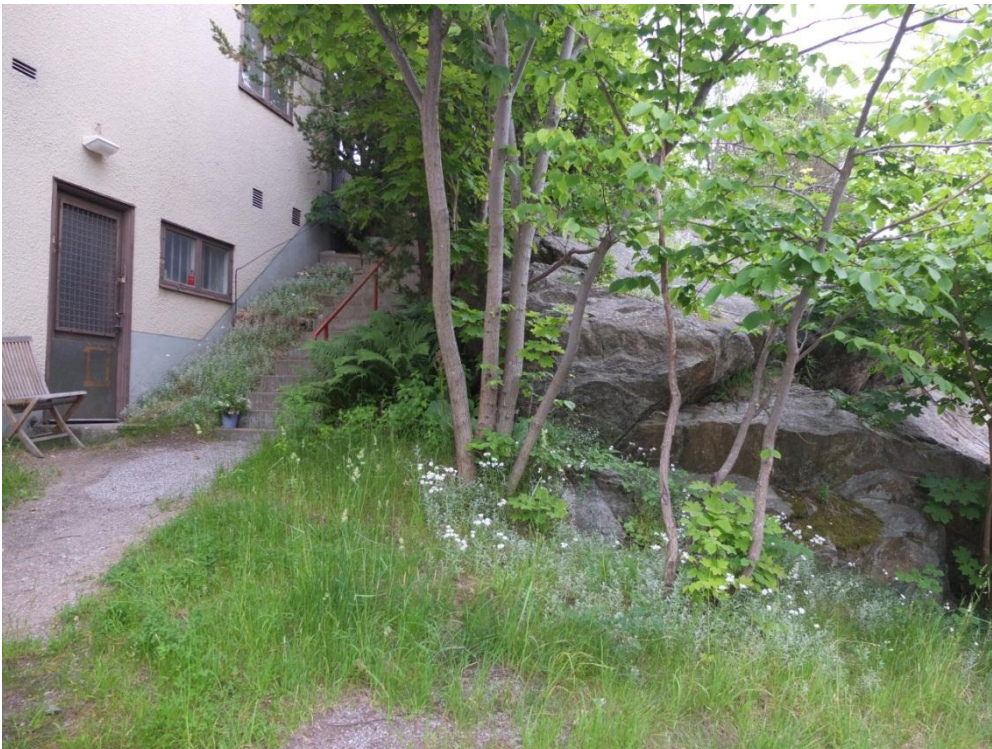
Delar av berget väster om konsumhuset kommer försvinna.

Byggnaderna inramas till viss del av naturmark som är rester av ett skärgårdslandskap. Topografin och närmiljön kring konsumhuset och villorna kommer att förändras genom bortsprängning av berg, nya huskroppar och anläggningar. Nya trappor, stängsel mm tillkommer. Den nya halvcirkelformade byggnaden täcker för bergsryggen väster om villorna, som därmed förlorar sin koppling till naturmarken. Gårdarna mellan husen kommer däremot att finnas kvar och den nya volymen blir inte högre än villorna. En handikapparkering planeras framför Norra villan. Den bör utformas på ett så diskret sätt som möjligt, så den smälter in i terrängen. Nya stödmurar i anslutning till villorna bör utformas av natursten, stödmurar i anslutning till konsumhuset bör göras av formgjuten betong. Befintliga bergspartier, träd, buskar och planteringar bör bevaras i största möjliga utsträckning.
