NACKA VELAMSUND 1:1

Skadeutredning

Åtgärdsprogram samt kostnads kalkyl

Renoveringsbehov och kostnadsuppskattning ridhuset Velamsund 2018

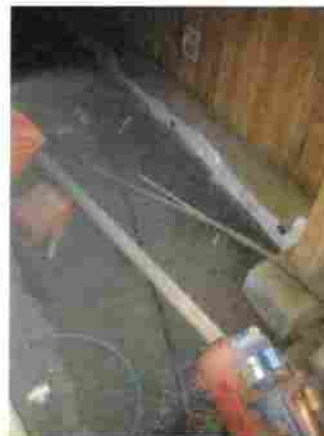
Tekniska installationer måste gås igenom av behörig installatör

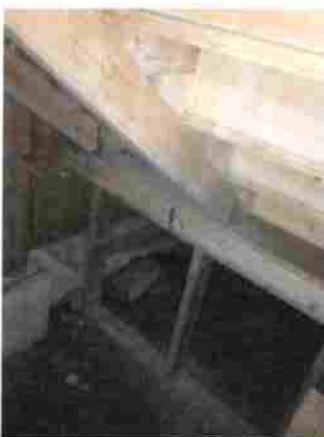
Den stora mängden mögel är ett stort problem!
 Det finns ett omedelbart behov att sanera

Stora delar av konstruktioner bakom och under läktaren är angripet av mögel

Mögelsanering.

Tvättning samt Cuprinolbehandling vid mögelangripna platser invändigt.

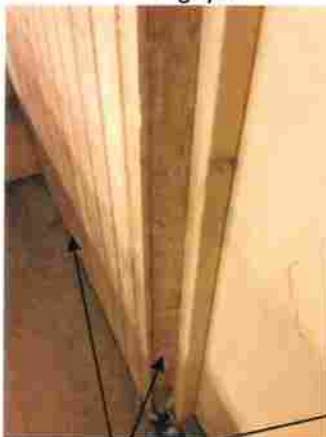
Mögelangrepp

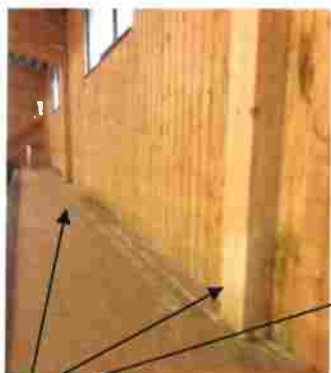
Mögel

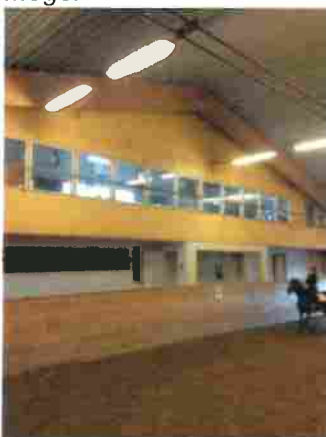
Taket ser bra ut

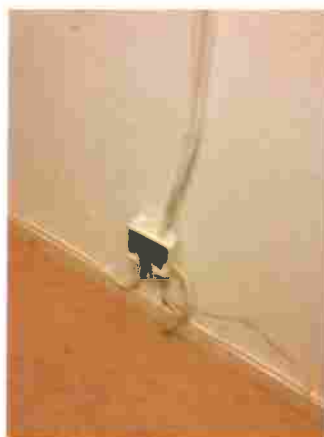
Lock saknas

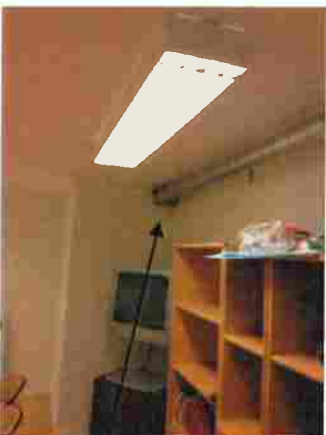
Brandtätning ?

Brandtätning runt ventilation

Arbete samt material : 700:-

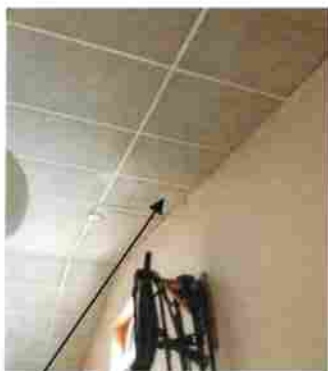
Fukt

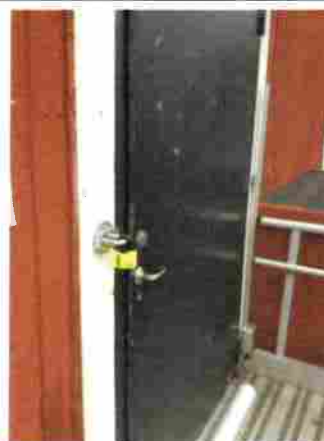
Entredörr skadad efter inbrott

Renovering av ytterdörrar

Renovering löpande timpris: 390:-/timme

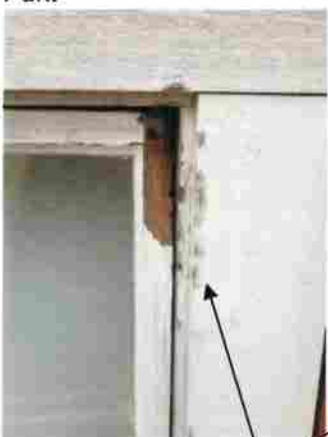
Eftersatt löpande underhåll

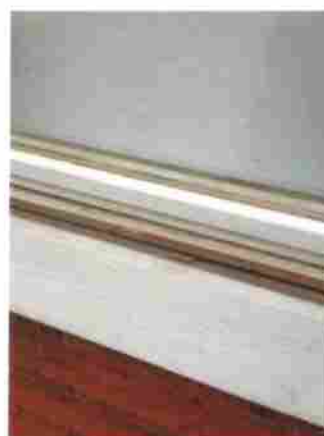
Fönsterbleck saknas

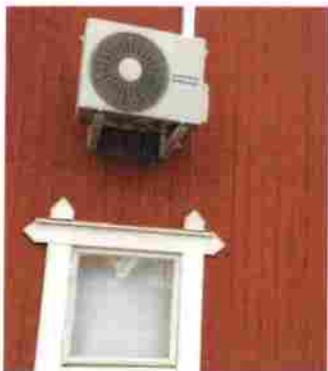
Värmepump orsakar fuktskador på väggen

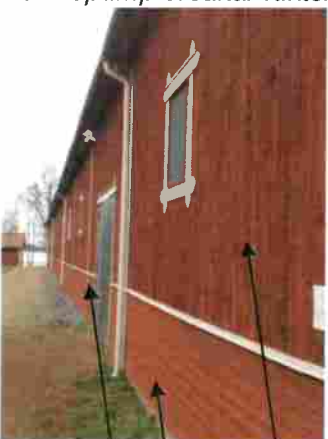
Panelen är i mycket dåligt skick

Rivning panel 1150kvm 225kr/kvm kostnad: 258 750:-

Montering av falsad spår panel 1150kvm. 225/kvm kost-
nad: 258 750:-

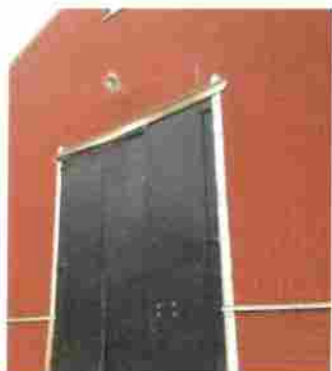
Porten måste lagas eller bytas ut

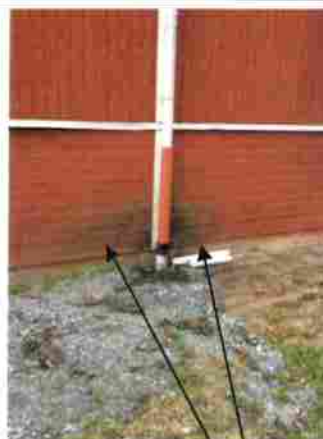
Stuprör läcker och förstör fasaden

Avvattningssystem

Arbete samt material kostnad: 12 000:-
