NACKA VELAMSUND 1:1

Nacka Ridhus

Statusbesiktning 2019-01-22

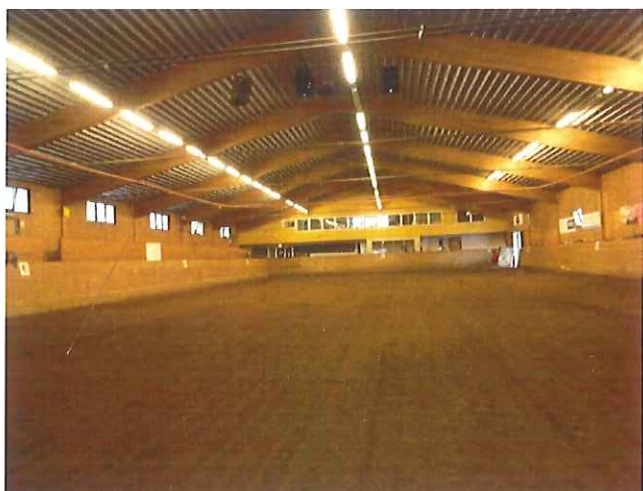
Stomme: * Takbalkar och pelare av limträ. Ser ganska bra ut. Det finns dock en del fukt och mögelskador. (Se bilderna 1-2)

Bild 1, takbalkar av limträ

Vissa fukt- och mögelskador finns

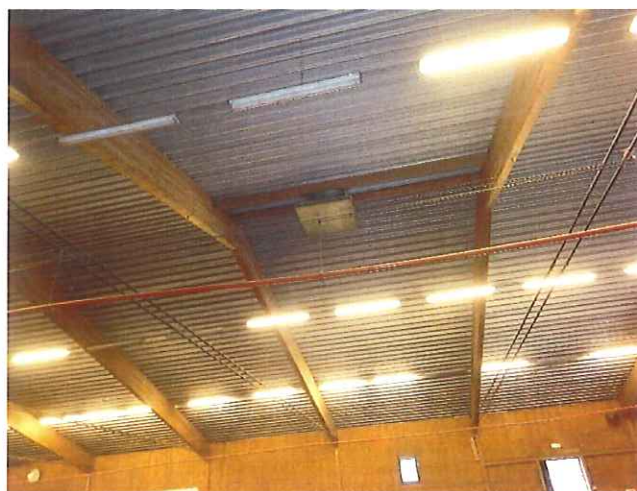
Tak: * Ej besiktigat
Det kunde dock konstateras att läckage förekommit på några ställen.
Fuktfläckar förekommer i tak på övervåningen.

Bild 2, tak av profilerad plåt isolering + papp

Kondens- och läckagepunkter finns

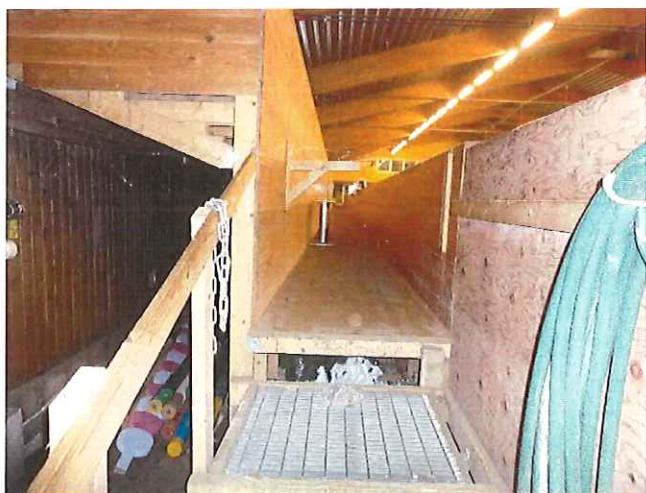
Stora delar av väggarna har mögelskador. Särskilt stor är omfattningen bakom och under läktaren

Bild 3, utrymme bakom läktaren

Mögelskador i stor omfattning

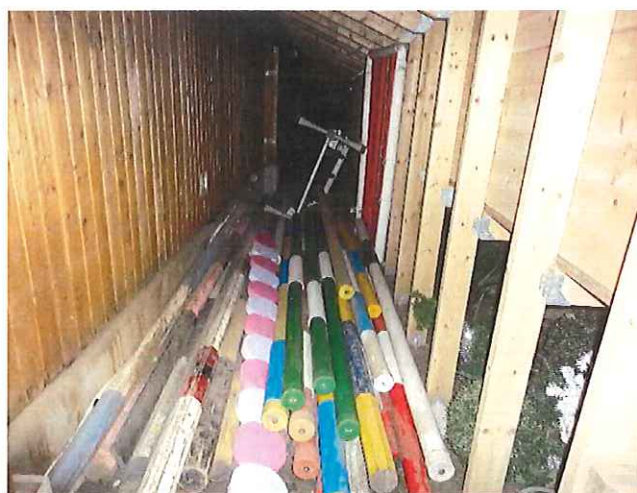
Bild 4, utrymme bakom läktaren

Mögelskador i stor omfattning

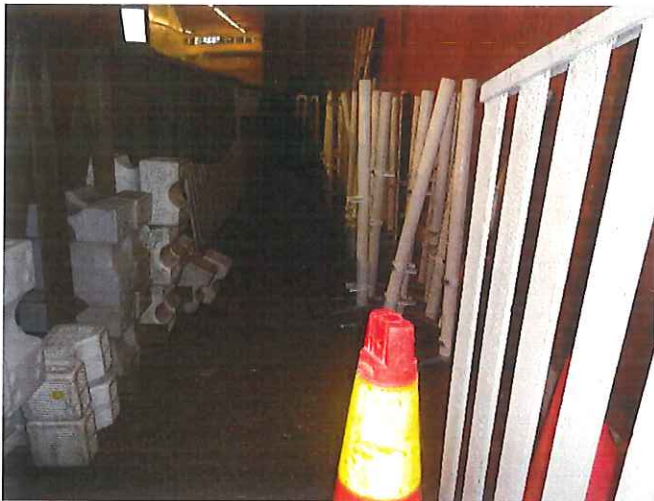
Bild 5, utrymme mellan yttervägg och lutande sarg
Mögelskador i stor omfattning

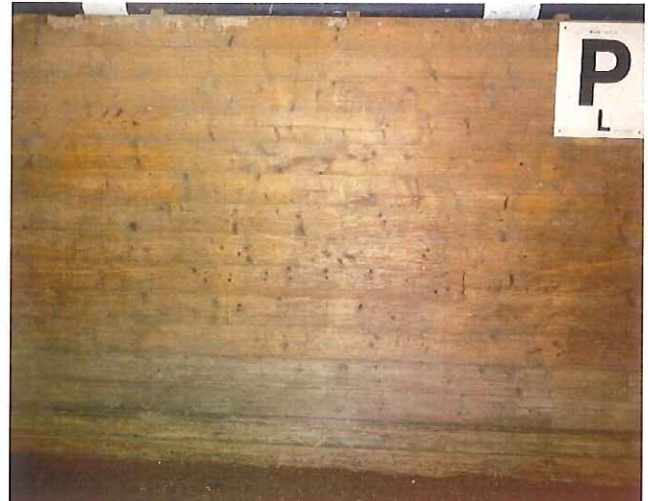
Bild 6, sargvägg på västra sidan
Mögelskador på baksida vägg

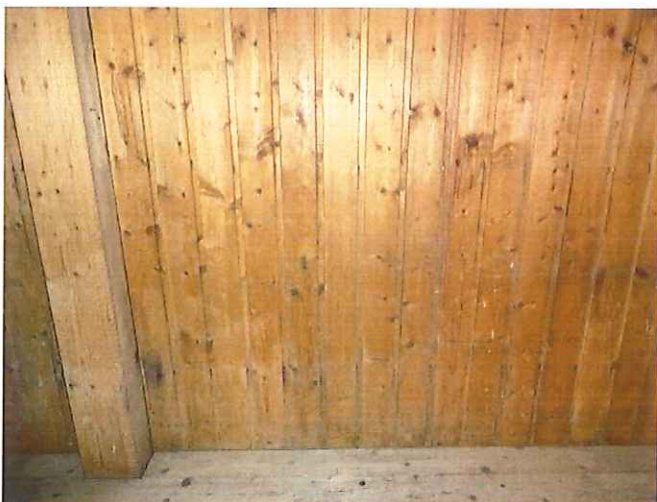
Bild 7, yttervägg i läktarnivå
Fukt och mögelskador

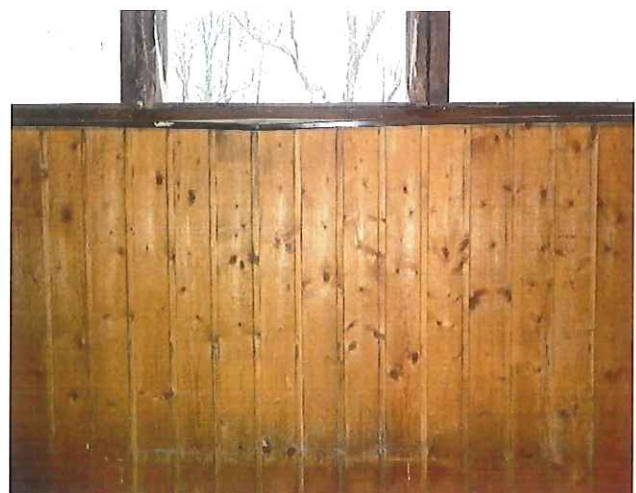
Bild 8, yttervägg i läktarnivå
Fukt och mögelskador

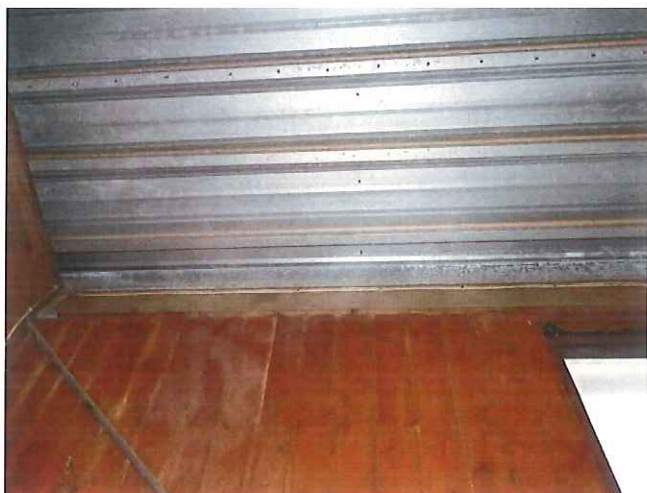
Bild 9, yttervägg i läktarnivå

Fukt och mögelskador

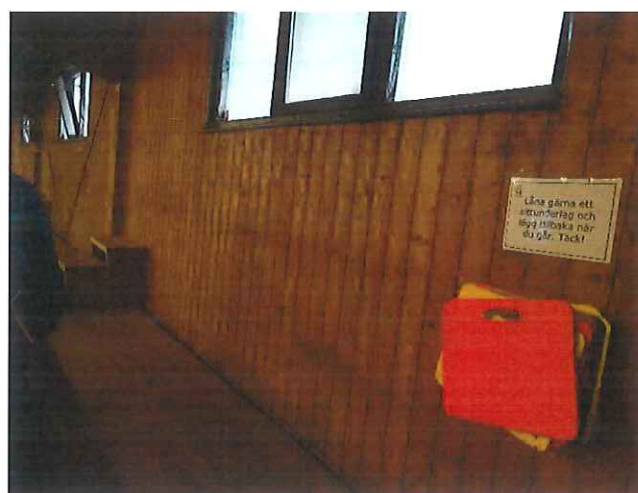
Bild 10, yttervägg i läktarnivå

Fukt och mögelskador

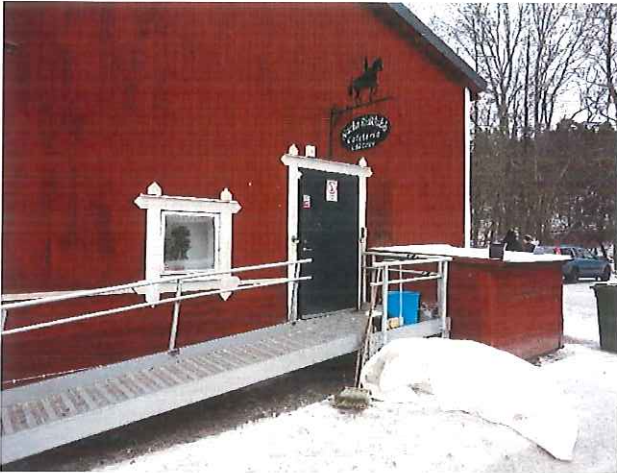
Bild 12, Södra gaveln, entre
Risk för skada vid fall mot räckesändar.

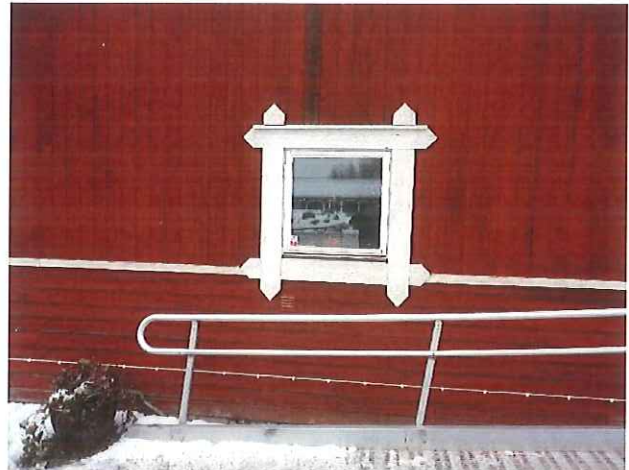
Bild 13, Fönster generellt
Fönsterbleck saknas. (alla fönster)

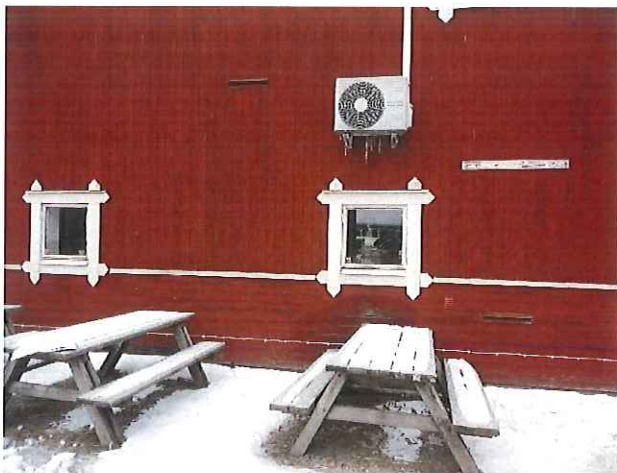
Bild 14, Luftvärmepump olämpligt placerad
Fuktskador på väggpanel av kondens från värmepump

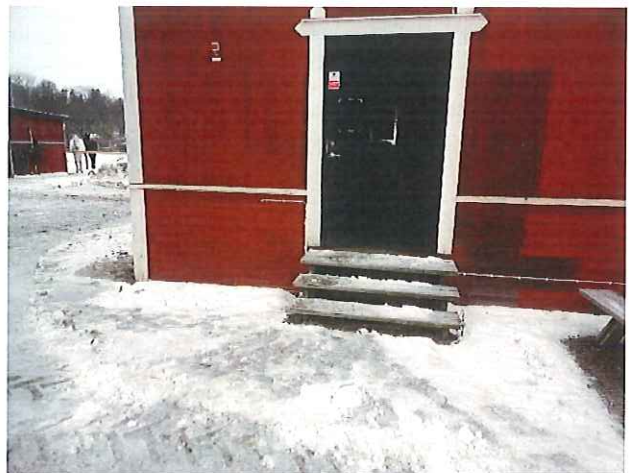
Bild 15, utrymningsdörr
Räcke saknas, halkrisk

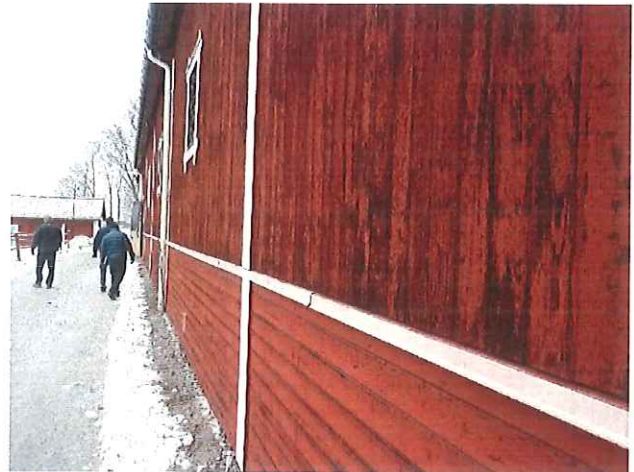
Bild 17, Västra fasaden (mot norr)

Väggarna uppvisar stora skador på grund av uttorkning samt fukt

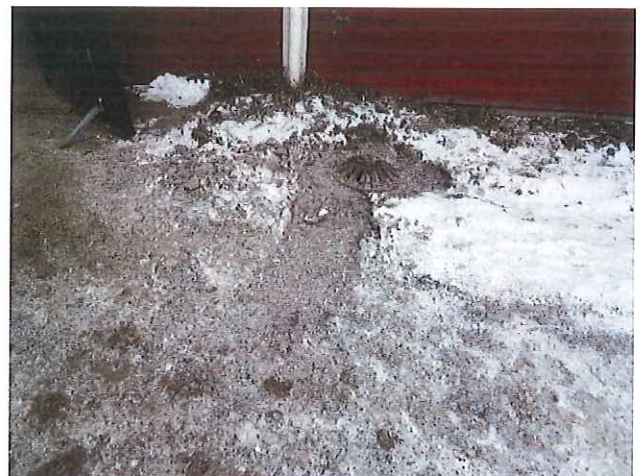
Bild 19, olämplig brunnsplacering (västra fasaden)

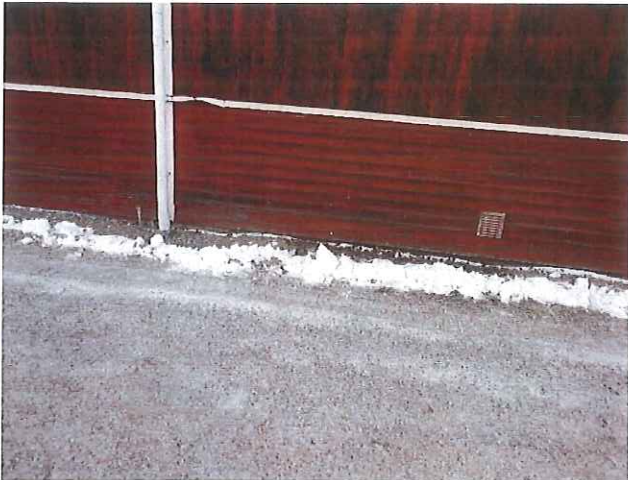
Bild 20, Västra fasaden

Marknivå för hög mot väggen

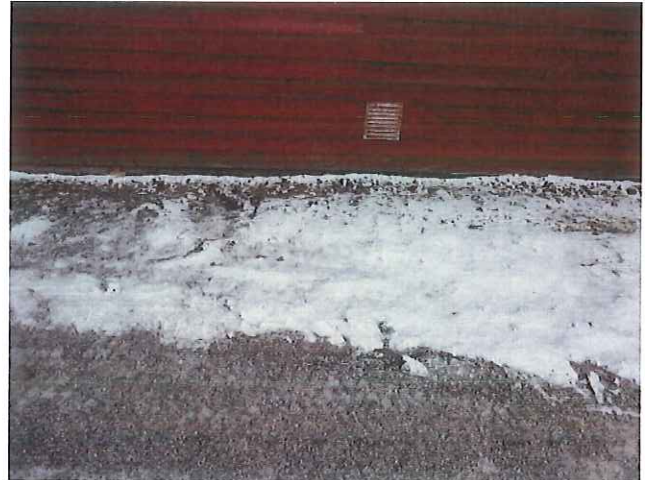
Bild 21, Västra fasaden

Marknivå för hög mot väggen

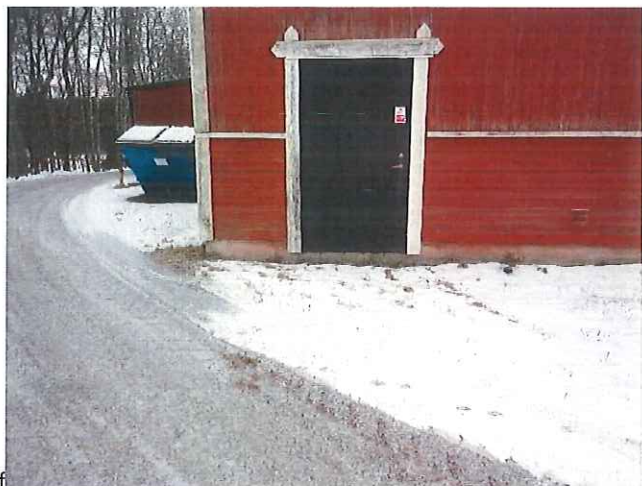
Bild 23, Norra fasaden.
Bristfälligt underhåll

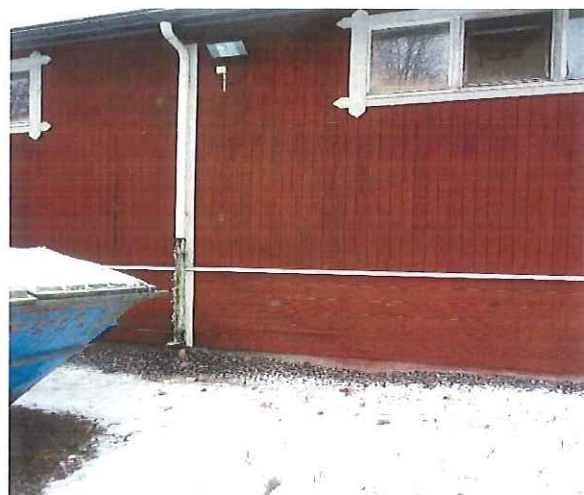
Bild 24, Norra fasaden
Fruset stuprör

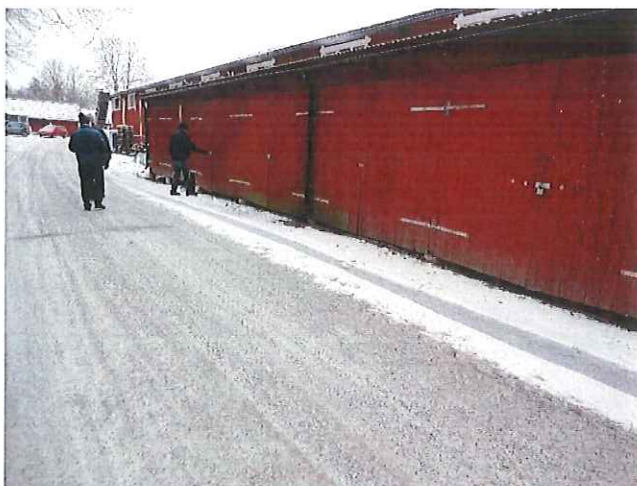
Bild 25, Förråd utanför norra fasaden
Fukt- och mögelskador. Insidan ej tillgänglig

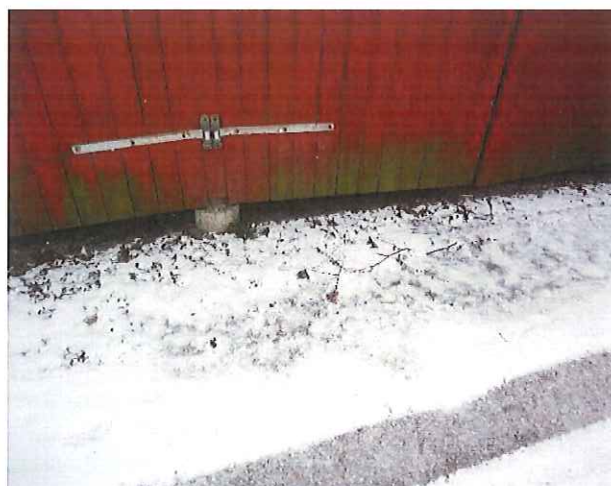
Bild 26, Förråd utanför norra fasaden
Fukt- och mögelskador. Insidan ej tillgänglig

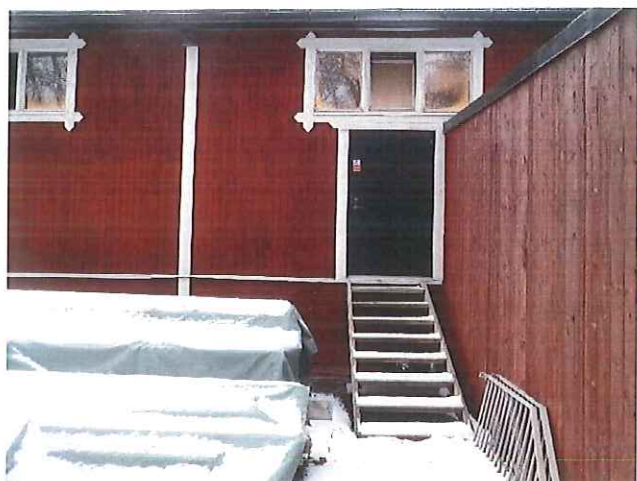
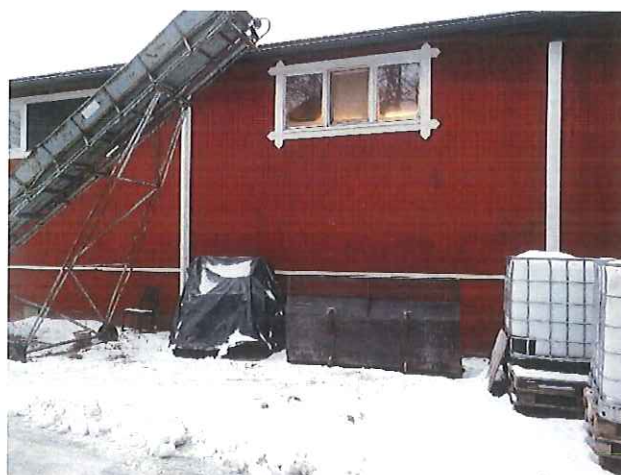
Bild 27, Norra fasaden

Bild 28, Norra fasaden

Utrymningsväg, Inget vilplan utanför dörr.
Räcken nedmonterade

Väggarna uppvisar stora skador på grund av uttorkning
samt fukt

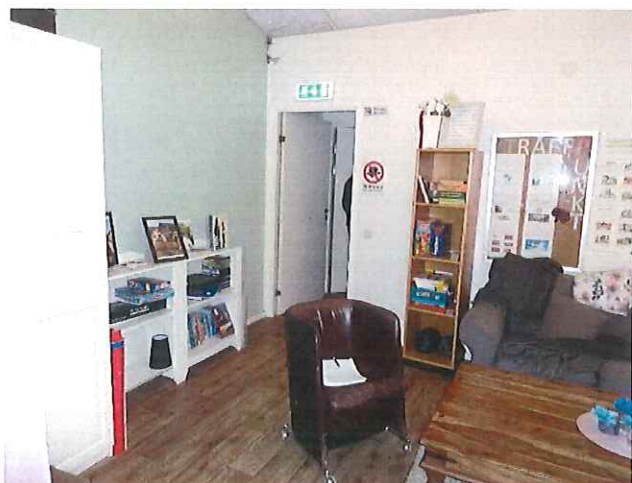
Bild 29 fuktskada ovan utrymningsdörr
Samtliga branddörrar saknar panikregel

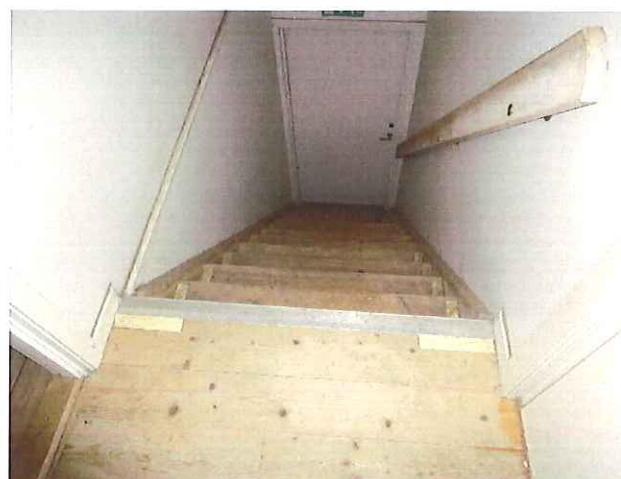
Bild 30, Utrymningsväg, fortsättning från bild 29

Utrymningsvägen är för brant.
Plan yta framför dörren saknas
Belysning vid flykt saknas.

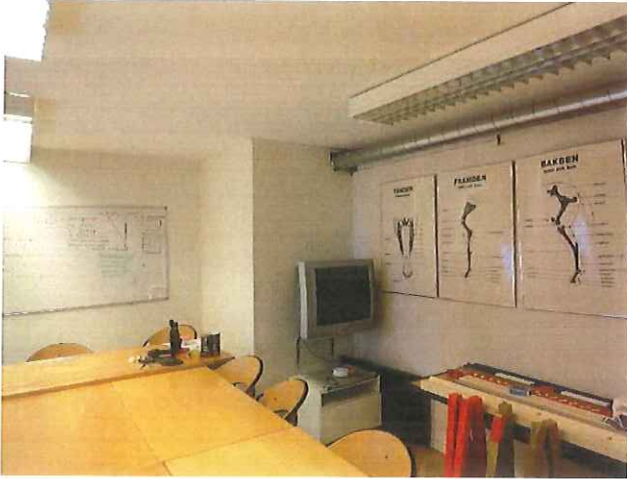
Bild 31, Konferensrum

Brandtätning vid genomföring i vägg saknas

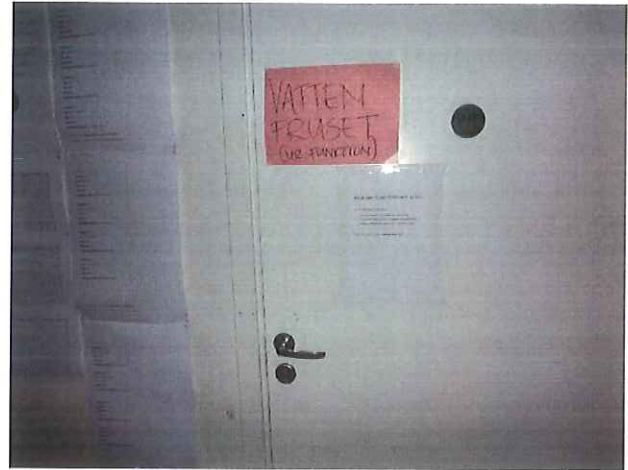
Bild 32, Toalett

Toalett med fruset vatten
