RAPPORT

STATUSBESIKTNING BJÖRKNÄS

UPPDRAGSNUMMER
2511341000

2013-07-09

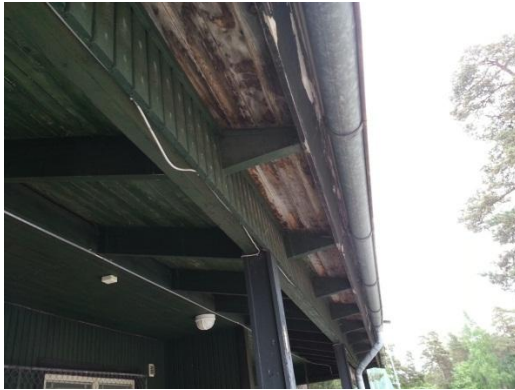
Foto 1 - Svartmögelangrepp på undersida råspont i takfot.

| Konstruktionsdel | Åtgärder | Mängd | Snarast (kkr) | Inom 5 år (kkr) | >5 år |
|---|--|---|---|---|---|
| | Utbyte takpannor, underlagspapp och råspont (kostnad för nedplockning av tegel+ rivning av strö- och bärläkt + borttagning och återuppbyggnad rännal 14 löpmeter). | 345 m ² | 300 | | |

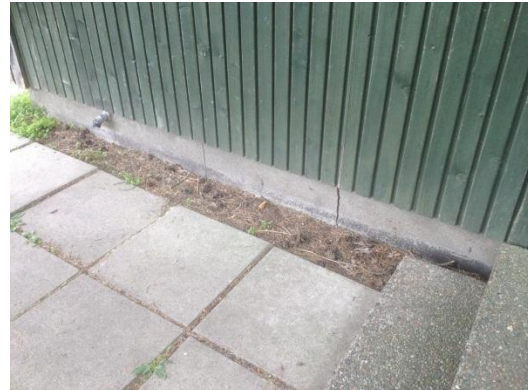
| Konstruktionsdel | Observationer |
|--|--|
| Sockel | <p>Sprickbildning i sockel på gavel mot släggkastningsbanan.</p> |

Foto 2 - Sprickbildning i sockel på gavel mot släggkastningsbanan.

| Konstruktionsdel | Åtgärder | Mängd | Snarast (kkr) | Inom 5 år (kkr) | >5 år |
|---|--|---|---|---|---|
| Sockel | Tätning sprickor. | | | 2 | |

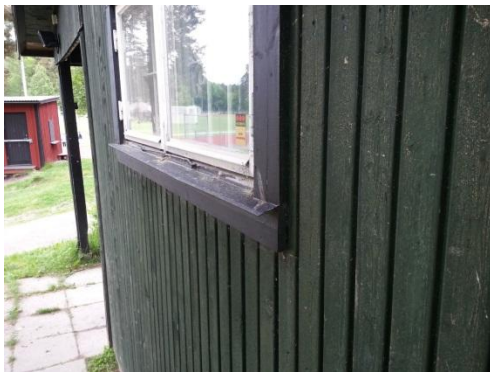
Foto 3 - Fönsterbleck i direktkontakt med fönsterfoder.

| Konstruktionsdel | Åtgärder | Mängd | Snarast (kkr) | Inom 5 år (kkr) | >5 år |
|---|--|---|---|---|---|
| Fönster | Fönsterrenovering: ommålning + nya tätningslister + omkittning + nya foder + utbyte av fönsterbleck i överkant fönster. | 80 m | | 80 | |

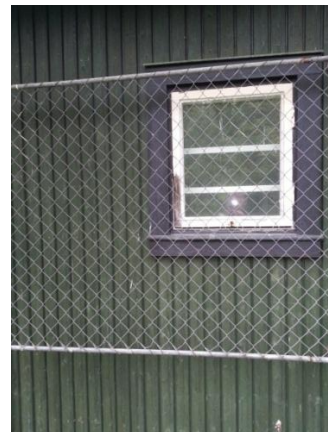
Foto 4 - Virkesskada i fönster.

| Konstruktionsdel | Åtgärder | Mängd | Snarast (kkr) | Inom 5 år (kkr) | >5 år |
|---|--|---|---|---|---|
| | Rivning gamla fönster + montering nya fönster (1,2x1,2 m). | 5 st | | 70 | |

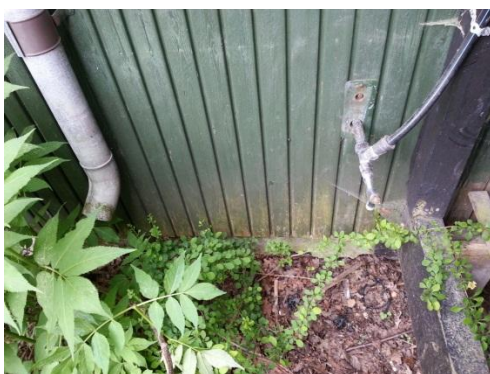
Foto 5 - Panel i dåligt skick vid vattenutkastare.

| Konstruktionsdel | Åtgärder | Mängd | Snarast (kkr) | Inom 5 år (kkr) | >5 år |
|---|--|---|---|---|---|
| Yttervägg | Utbyte (100 %) panel inkl. ny läkt för att skapa en luftspalt + nymålning (grundning + 2 ggr strykning). | 364 m ² | | 470 | |

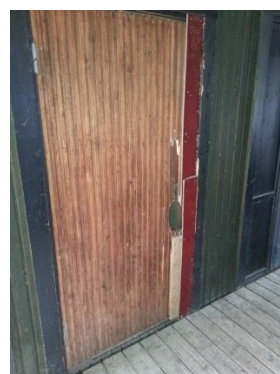
Foto 6 - Trasig dörr i passage.

| Konstruktionsdel | Åtgärder | Mängd | Snarast (kkr) | Inom 5 år (kkr) | >5 år |
|---|--|---|---|---|---|
| | Utbyte ytterdörr som är trasig. | 1 st | | 15 | |

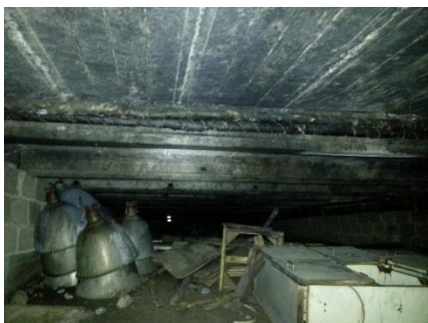
| Konstruktionsdel | Observationer |
|--|--|
| Krypgrund omklädningsrum (hus närmast ishallen) | <p>Betongbjälklag och betongbalkar.</p> <p>Källarlukt.</p> <p>Mycket skräp.</p> |

Foto 7 - Krypgrund för omklädningsbyggnad.

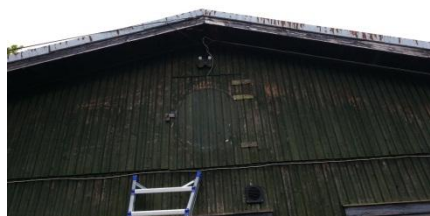
Foto 8 - Rostig vindskiveplåt.

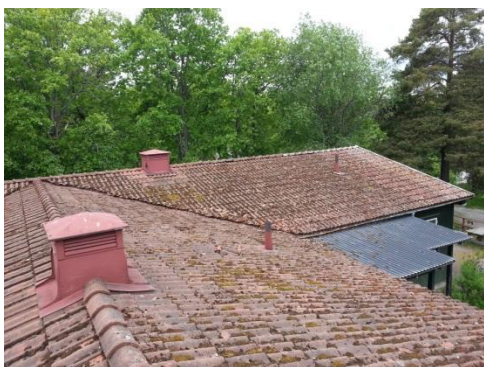
Foto 9 - Mosspåväxt på takpannor.

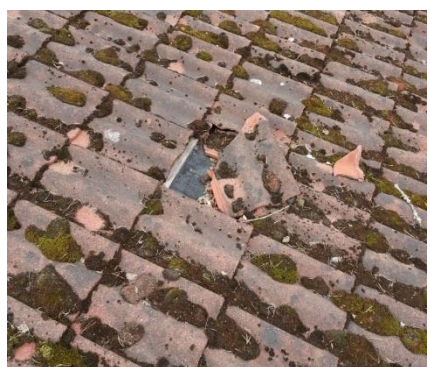
Foto 10 - Trasig takpanna.

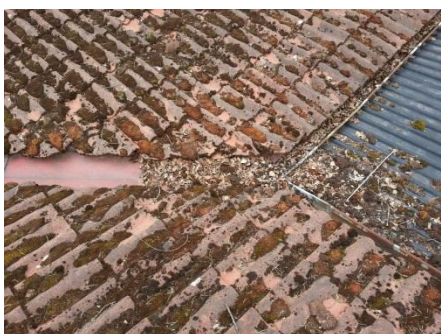
Foto 11 - Ingensatt rännal.

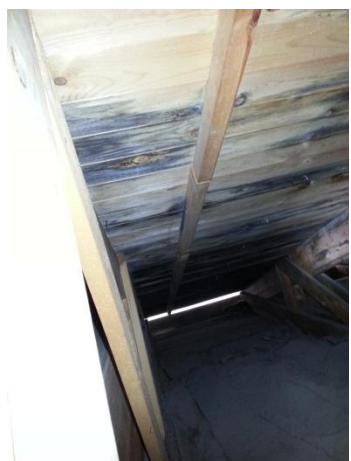
| Vind omklädningsrum (hus närmast ishallen) | Blånadsvamp alt svartmögel, ingen doft. |

Foto 12 - Påväxt på råspont i kallvind.

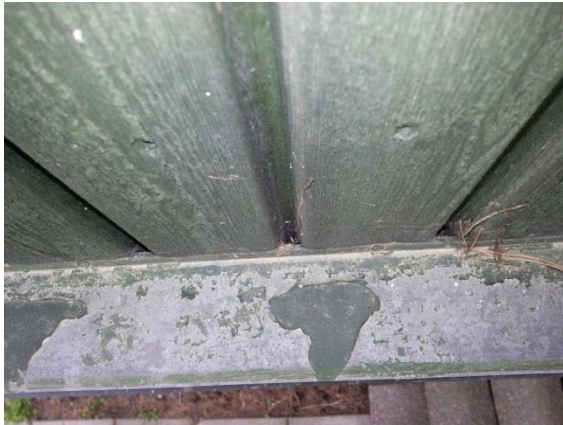
Foto 13 - Fönsterbleck som fästs på utsida fasadpanel. Vatten kan rinna förbi i "rännorna" som bildas pga panelens fasning.

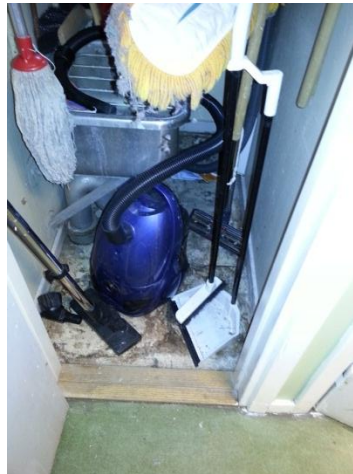
Foto 14 - Matta i städskrubb helt skadad.

| Konstruktionsdel | Åtgärder | Mängd | Snarast (kkr) | Inom 5 år (kkr) | >5 år |
|---|--|---|---|---|---|
| | Utbyte plastmatta städskrubb. | 1m2 | 4 | | |

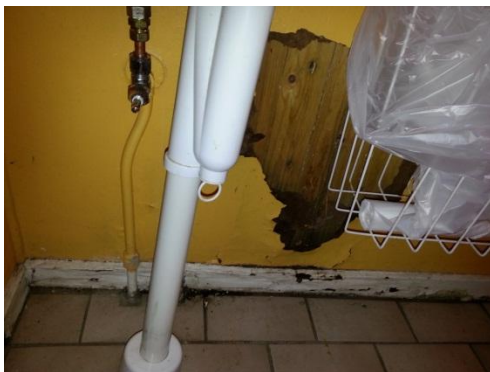
Foto 15 - Kraftigt fuktskadad skiljevägg mellan wc och omklädningsrum.

| Konstruktionsdel | Åtgärder | Mängd | Snarast (kkr) | Inom 5 år (kkr) | >5 år |
|---|--|---|---|---|---|
| Innerväggar | Rivning vägg mellan WC i omkl.delen + ny vägg. För att göra detta krävs demontering av handfat och urkoppling/avstängning av vatten samt rivning el + omdragning el. | 4 m2 | 20 | | |

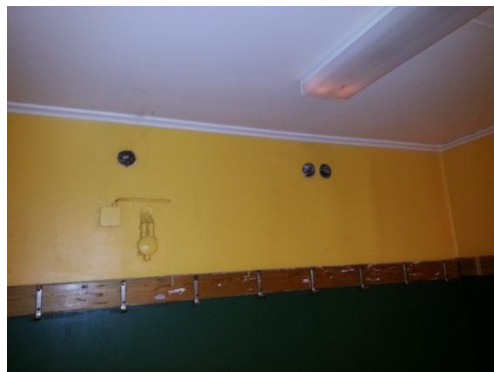
Foto 16 - Avsaknad av täcklock för eldosor.

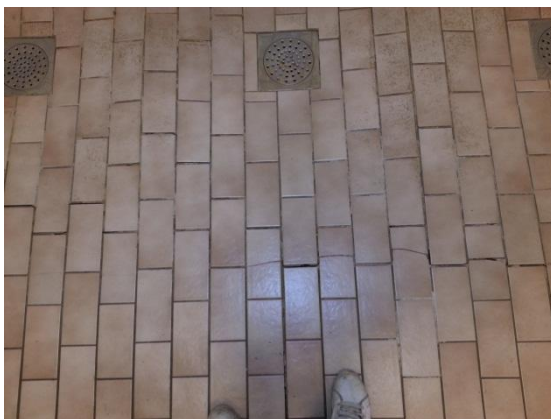
Foto 17 - Spricka i klinkergolv i duschrum.

| Konstruktionsdel | Åtgärder | Mängd | Snarast (kkr) | Inom 5 år (kkr) | >5 år |
|---|--|---|---|---|---|
| | Utbyte klinkergolv/ lagning sprickor i dusch i omklädningsrum. | 15 m2 | 45 | | |

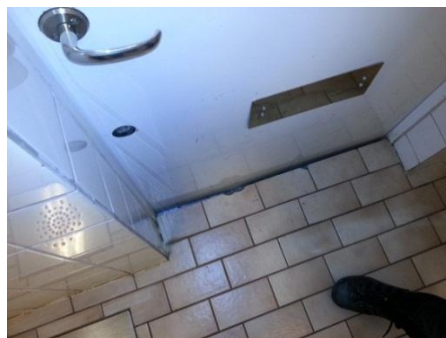
Foto 18 - Dålig anslutning mellan dörr till ishallsdel och duschrumsgolv. Dörrnivån ligger under golvnivån och dessutom med en glipa emellan.

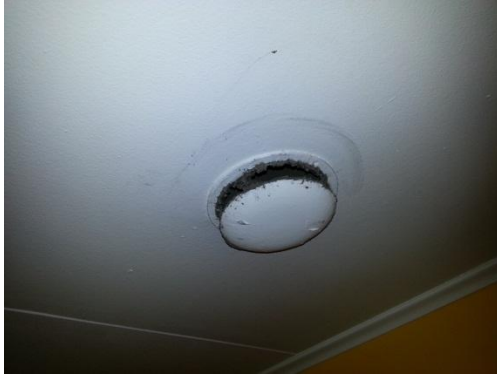
Foto 19 - Nedsmutsat frånluftsdon.

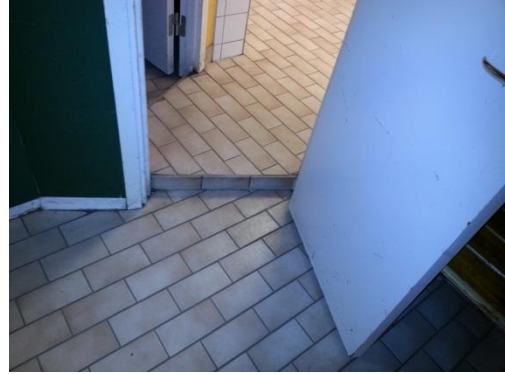
Foto 20 - Förlöjt golv i duschrum.
