Nacka Kommun

STATUSBEDÖMNING AV MAKARONIFABRIKEN

2015-05-25

Sweco Environment AB
Sthlm Ind. och Fastighetsmiljö

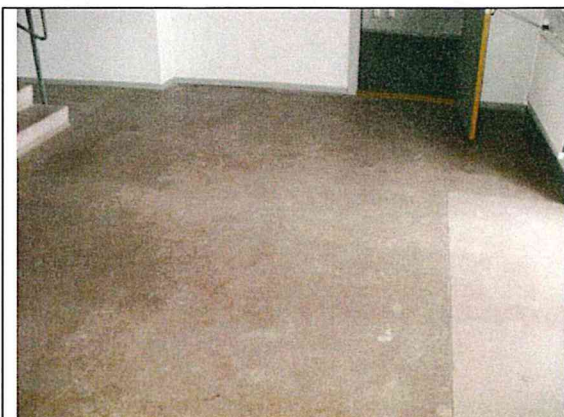
Bild 1. Golvet i huvudentrén på nordsidan av byggnaden är sprucket. Sannolikt sättningar.

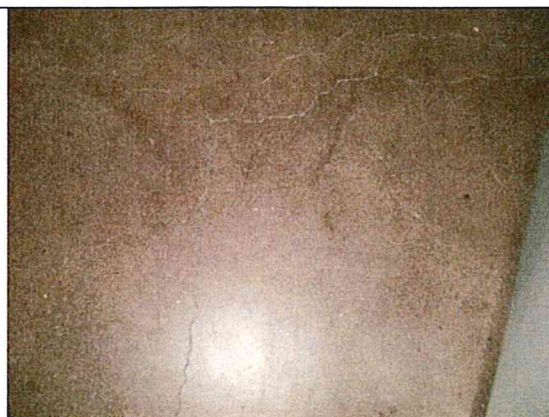
Bild 2. Golvet i huvudentrén på nordsidan av byggnaden är sprucket. Sannolikt sättningar.

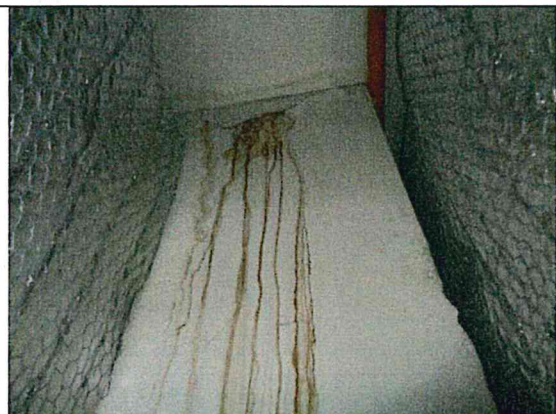
Begränsade skador på stommen har noterats i ventilationsutrymmet i byggnadens västra del där en möjlig fuktskada noterats samt sprickor i färgen. Se bilaga 1 bild 1.

Bild 1. Övre delen av betongkonstruktionen i det västliga fläktrummet ser ut att vara sprucken samt att det funnits/finns någon form av vattenskada.

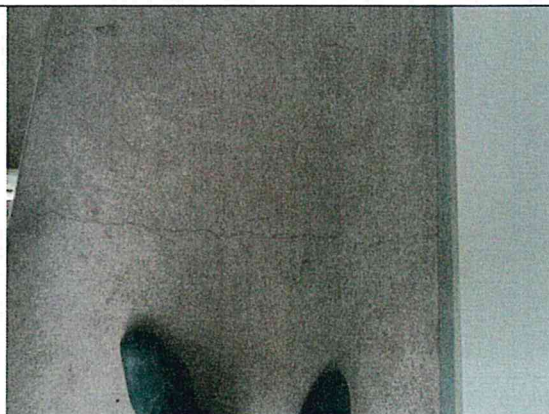
Det förekommer sprickor i golv i trapphus. Se bilaga 1 bild 2.

Bild 2. Spricka i övre planet av det östra trapphuset.

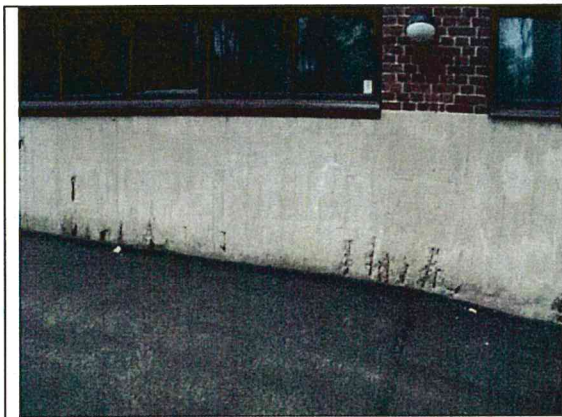
Sockeln på den östra fasaden var skadad 2010 men var inte tillgänglig 2015 som följd av byggarbeten. Betongen på sockeln är skadad och armeringsjärnen är blottade. Se bilaga 1 bild 3.

Bild 3. Skador på den ostliga fasaden.

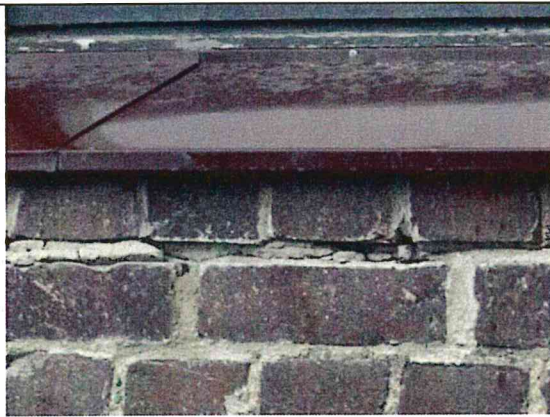
Norra fasaden har skadade tegelfogar under fönstren på lågdelen. Se bilaga 1 bild 4.

Bild 4. Skador på bruk under fönster på den norra fasadens låg del.

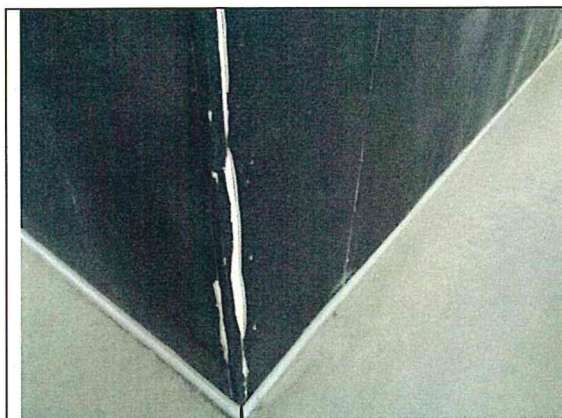
De lätta väggarna på plan 5 har skador på utsidans ytskikt. Se bilaga 1 bild 5.

Bild 5. Skador på den "invändiga" fasaden på övreplanet.

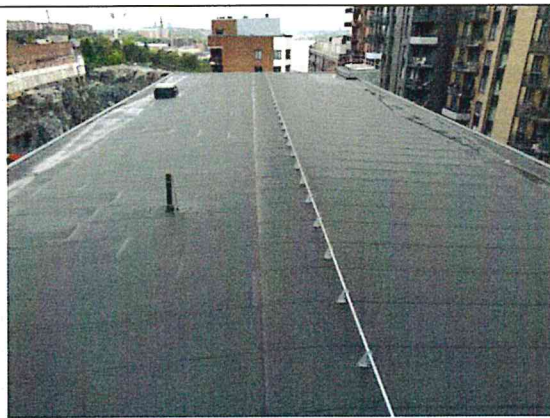
Pappen på övre planet lades omkring 2000 då tidigare hyresgästen flyttade in. Pappen på den högre delen av byggnaden har mindre begynnande sprickor. Taket väster om högdelen är i bra kondition. Se bilaga 1 bild 6.

Bild 6. Taket på den västra delen av de T höga taken. Taket bedöms vara i god kondition.

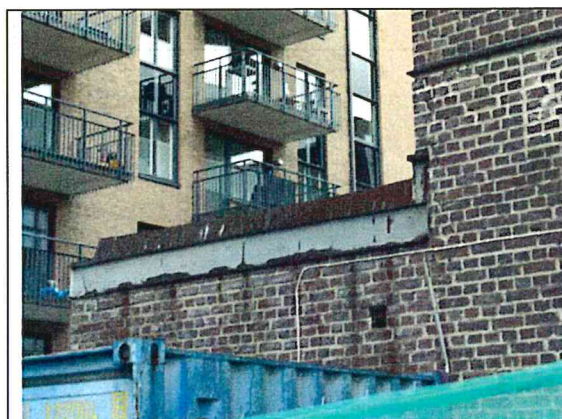
Krönplåtarna på lågdelen (norra delen av byggnaden) av byggnaden är korroderade. Se bilaga 1 bild 7.

Bild 7. Korroderad krönplåt tak på låg delen på

norra delen av byggnaden.

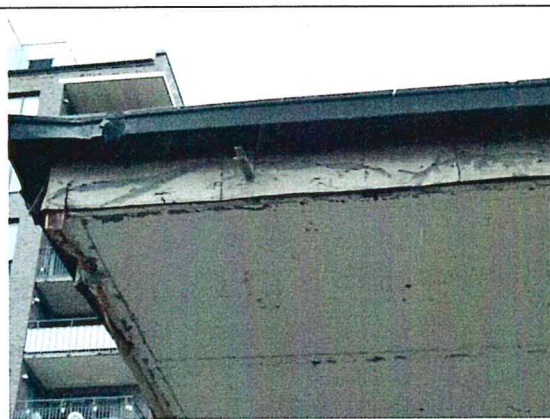
Skärmtaket har ett ytskikt av falsad plåt. Plåten är korroderad och skärmtaket har mindre påkörningsskador. Se bilaga 1 bild 8.

Bild 8. Påkörningsskada på skärmtaket i

byggnadens västra del.

Brist		Åtgärd
UTVÄNDIGT		
1	Skärmtak et på västra fasaden är korroderad.	Utbyte av skärmtakets ytskikt av plåt.
2	Fönsterkamar och fönsterbågar är delvis i dålig kondition.	Utbyte av fönster. Statusen varierar för fönstren men förslaget är att samtliga fönster byts för att få det enhetligt.
3	Risk för vatten mot den södra väggen vid kraftig regn.	Installation av brunn för omhändertagande av vatten.
4	Mindre skador på den sockeln på östra fasaden. Armeringsjärn är frilagda.	Reparation av sockeln på den östra fasaden.
5	Mindre skador på fasaderna huvudsakligen fogar som har skador,.	Fylla igen fogar mellan tegel.
6	Korroderade krönplåtar tak främst på låg del.	Utbyte av krönplåtar.
7	Det föreligger risk för PCB. PCB inventering borde göras. Om byggnaden uppfördes efter 1956 och före 1974 är PCB-inventering lagstadgat.	PCB-inventering.
INVÄNDIGT		
1	Ytskikten är delvis slitna.	Nya ytskikt. Ytskikt är en fråga för hyresgäster.

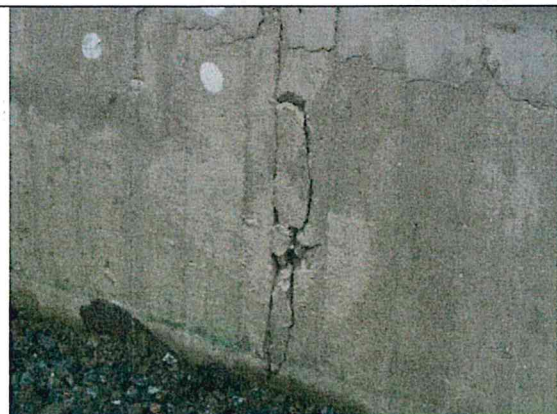
Bottenplattan i entrén på norra fasaden har mindre sättningsskador. Se bilaga 1 bild 9, 10 och 11.

Bild 9. Sockeln på den södra fasaden har mindre skador.

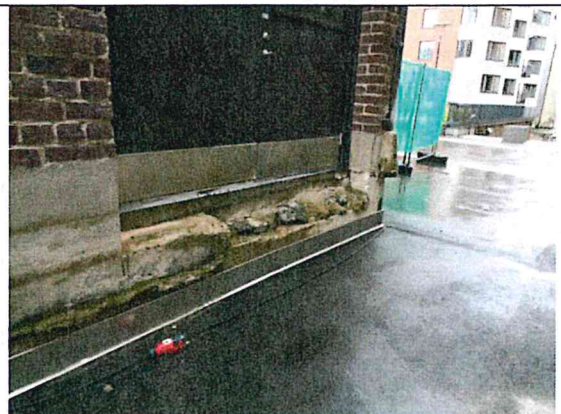
Bild 10. Sockeln på den norra fasaden har mindre skador.

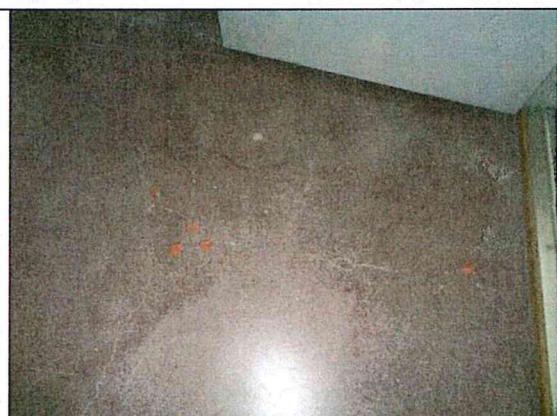
Bild 11. Sprickor i golvet på entrén på den norra delen av byggnaden.

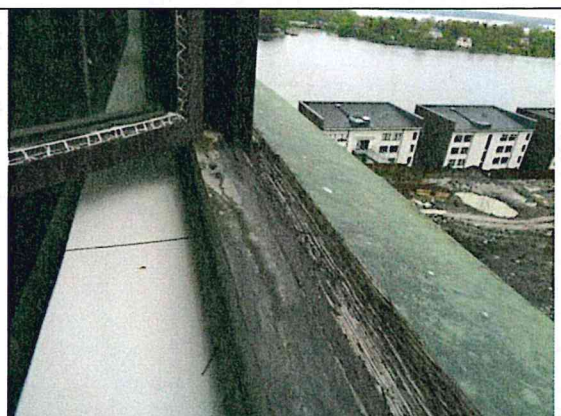
Fönstren med träbågar och träkarmar är gamla med algpåväxt och saknar delvis färg. Se bilaga 1 bild 12, 13 och 14.

Bild 12. Färgen på botenstycket av fönsterkarmarna är sprucken och lös.

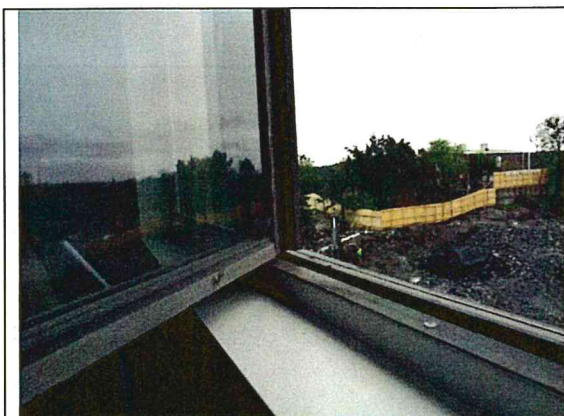
Bild 13. All färg på på fönstrets fönsterbåge har släpt.

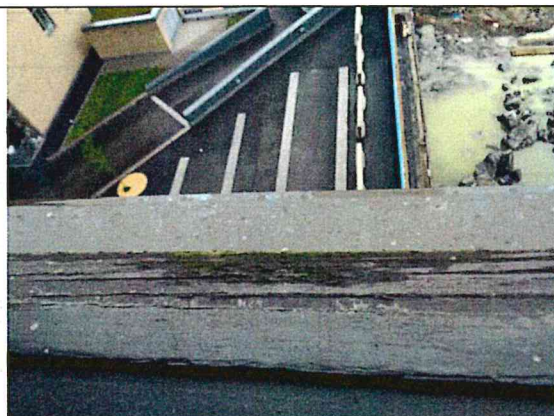
Bild 14. Algbeväxning på en fönsterkarms bottenstycke.

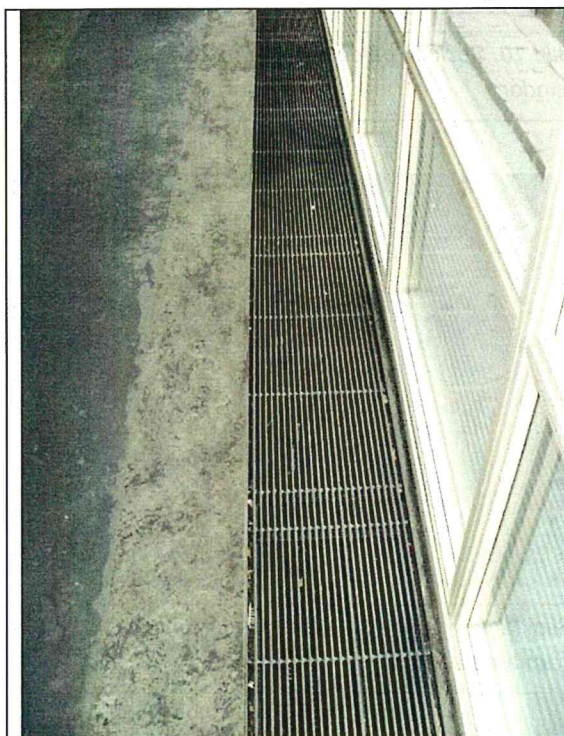
I rummen finns tre olika typer av system för uppvärmning av lokalerna. I byggnaden finns radiatorer, fönsterapparater och konvektorer nedsänkta i golv. Se bilaga 1 bild 15 och 16.

Bild 15. Värme distribution på övre plan delvis med radiatorer under galler i golv.

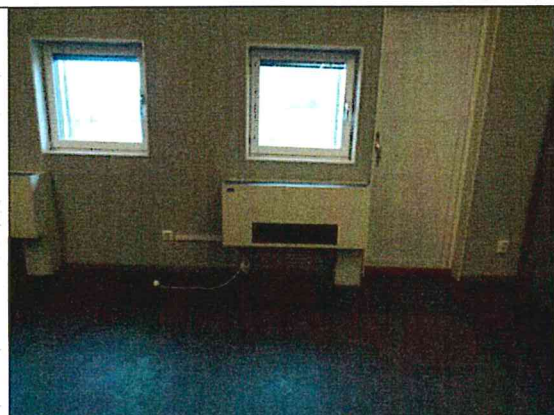
Bild 16. Fönsterapparater för uppvärmning finns i delar av byggnaden.

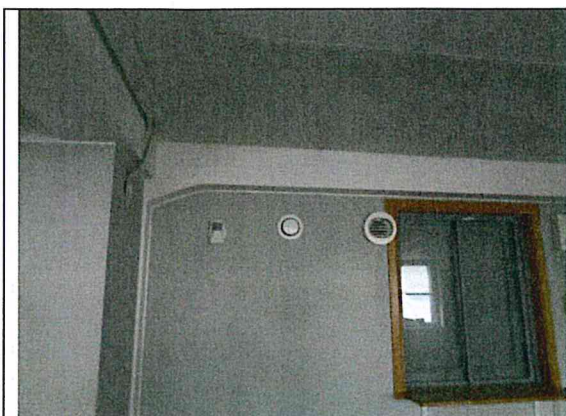
Tilluftsdysor och frånluftsdysor är förlagda allt för nära varandra varför det föreligger risk för "kortslutning". Se bilaga 1 bild 17.

Bild 17. Avståndet mellan tilluftsdon och frånluftsdon är kort vilket medför risk för kortslutning vilket medför dålig ventilation och därmed risk för försämrad luftkvalitet.

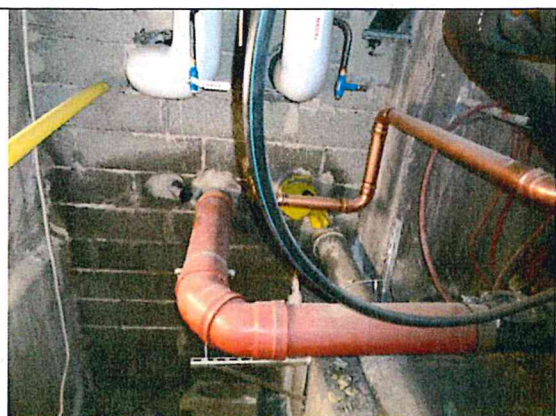
Avloppsrören ser huvudsakligen bra ut vid en okulärbesiktning. Avloppsrören bör dock kontrolleras. Se bilaga 1 bild 18, 19 och 20.

Bild 18. Avloppsrör av plast.

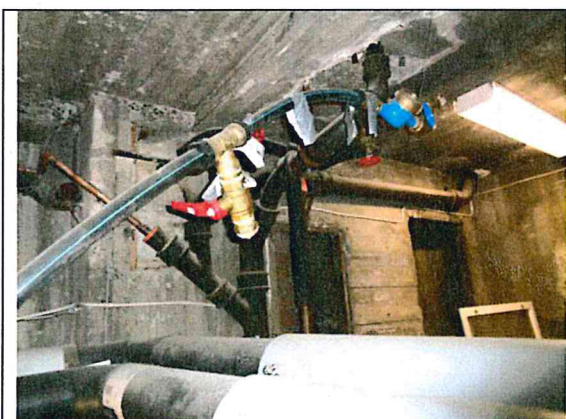
Bild 19. Avloppsrördelvis med blydiktade skarvar.

INSTALLATIONER		
1	De horisontella avloppsrören i källaren är delvis gamla. Korrosion kan förekomma i avloppsrör.	Undersökning av avloppsrör. Utbyte av eventuella skadade avloppsrören i källaren.
2	Enligt uppgifter har det förekommit höga ljudnivåer från ventilationssystemet. Orsaken är sannolikt höga lufthastigheter i ventilationssystemet som medför turbulens som genererar ljud.	Analys av ventilationssystemet. Uppgradering av ventilationssystemet för att minska störande ljud om det är ljudproblem med ventilationssystemet.

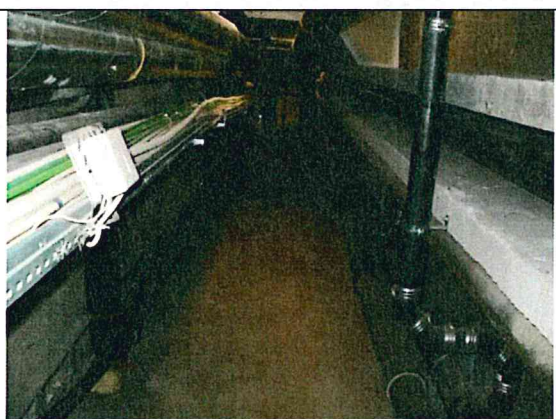
Bild 20. Avloppsrör med ringar i skarvarna samt avloppsrör med MA-kopplingar.

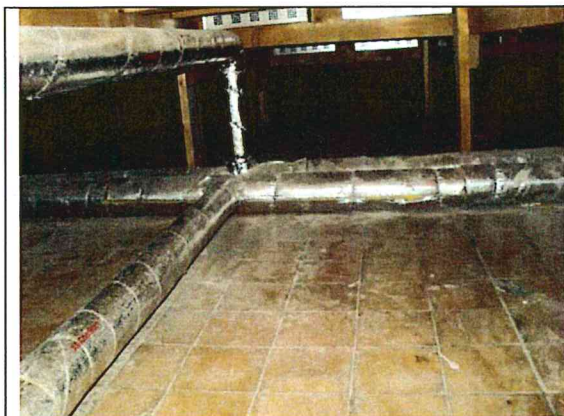
De uppstolpade golven vilar på klinker vars fogar och lim kan innehålla asbest. Se bilaga 1 bild 21, 22 och 23.

- Klinkergolv under föreläsningssalens är ett klinkergolv. Fogmassan och klinkerlimmet kan innehålla asbest. Se bilaga 1 bild 21, 23 och 24.
- Det finns mjukfogar i fasaden. Mjukfogar kan innehålla PCB. Det är inte känt när mjukfogarna monterades. Se bilaga 1 bild 22.

Bild 21. Under delar av de golv som är uppbyggda ligger gamla klinkergolv. Fogar och lim kan innehålla asbest.

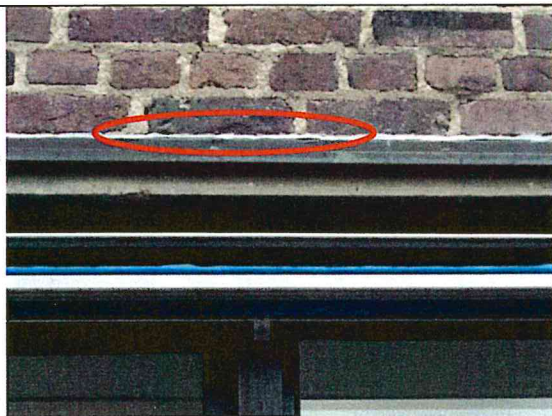
Bild 22. Risk för att det finns PCB i fog.

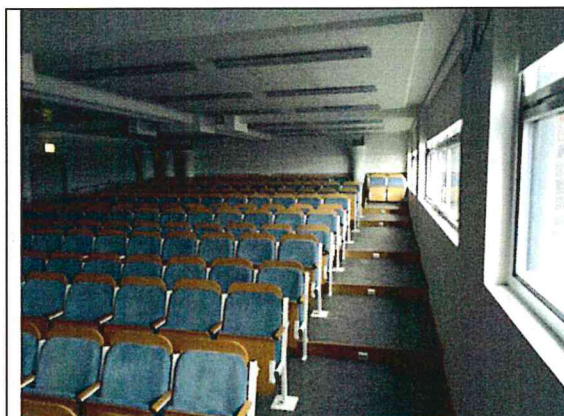
Cirkulationsaggregatet under golvet i föreläsningssalen är otillgänglig. Vid en ombyggnad bör det övervägas om detta aggregat är nödvändig. Se bild 23 och 25.

Bild 23. Uppstolpade golv i en föreläsningssal. Under golvet finns ett cirkulationsaggregat. Det uppstolpade golvet vilar på klinkerplattor.

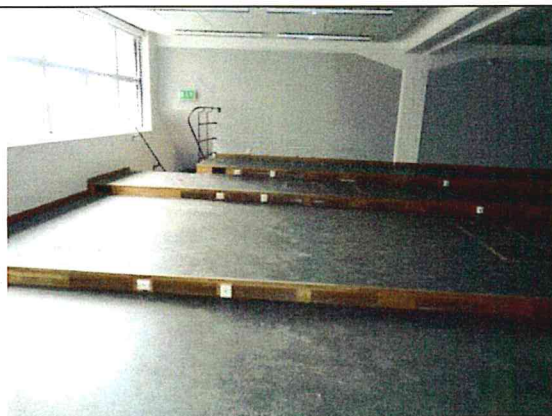
Bild 24. Uppstolpade golv i en del andra lokaler. Ytan under golvet är inte tillgängligt som i föreläsningssalen.

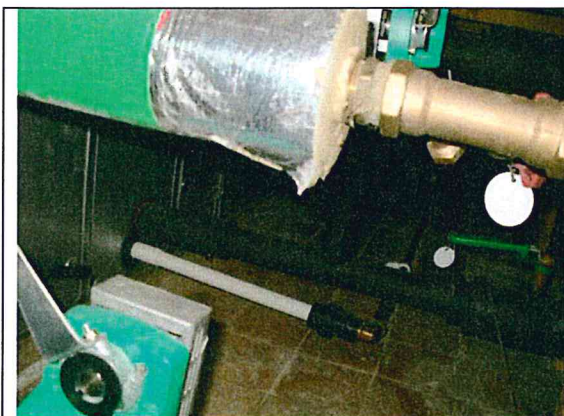
Bild 25. Cirkulationsaggersgat under golvet i stora föreläsningssalen.

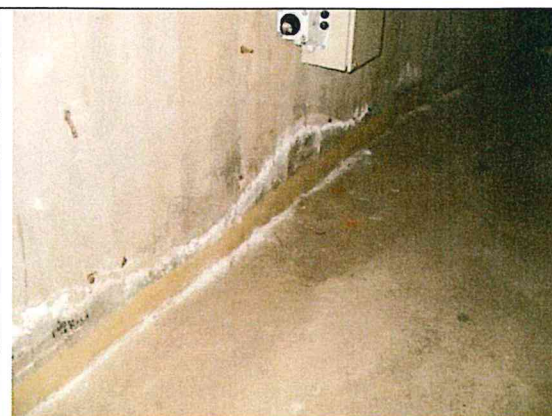
Bild 26. Antydning till fukt i schakt för medieförsörjningen.
