Nacka kommun

Underhållsutredning gator 2016

Sammanfattande teknisk redovisning

Datum november 2016
Uppdragsnummer 1320021073
Utgåva/Status 1

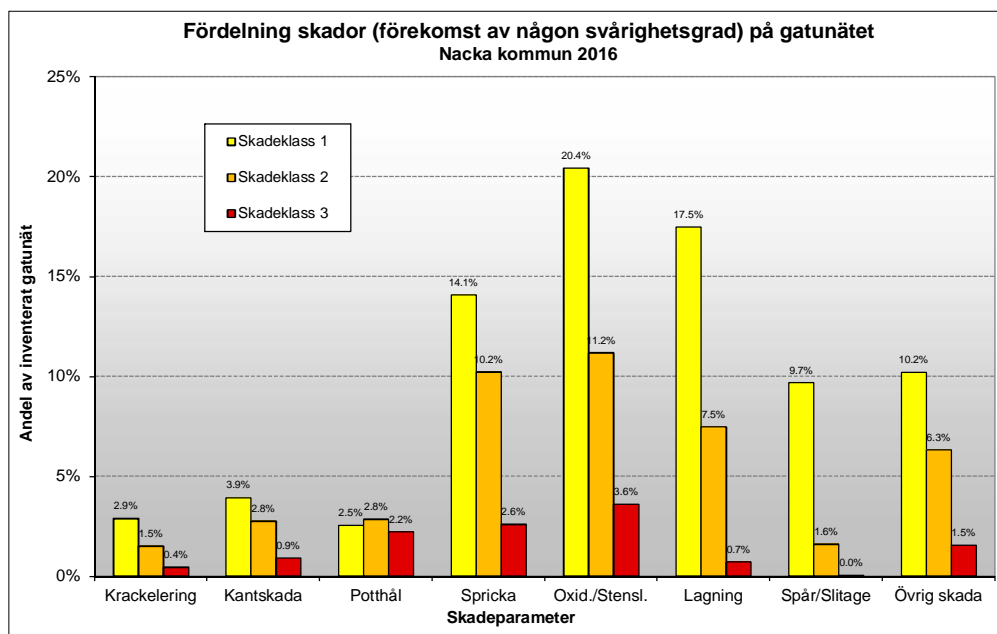
Bild 4. Förekomst och svårighetsgrad av skador på gatunätet

Om man ser till den statistiska sammanställningen av registrerade skadeparametrar (procentuell förekomst på inventerade längdintervall) så framgår att oxidation/stensläpp, som primärt är en åldersrelaterad skada, utgör den mest utbredda skadetyper på det undersökta gatunätet. Längs 35 % av de inventerade gatorna förekommer denna skada av någon svårighetsgrad.

Sprickor har registrerats i intervall längs 27 % av gatunätet. Detta tyder på bärighetsrelaterade problem i kombination med tjälskador, med markrörelser och sprickor som resultat. Ett annat problem är lagningar efter grävarbeten, som utöver de estetiska aspekterna generellt även orsakar en lokal försämring av vägkonstruktionen. 26 % av Nacka kommuns gatunät uppvisar denna "skada", ofta i kombination med sättningar. Ojämnheter och sättningar (som utgör absoluta huvuddelen av registreringar under "övrig skada") förekommer längs

18 % av det undersökta gatunätet, vilket ofta kan relateras till bärighetsbrister eller grävningar.

Spårbildning är främst en trafikrelaterad skada som orsakas av slitage och av deformation i slitlager eller i underliggande konstruktion (bärighetsbrist). 11 % av gatunätet uppvisar denna skadetyper. Kantskador - vanligast på vägar utan kantstöd – har en motsvarande förekomst på knappt 8 %. Även potthål har registrerats i någon omfattning längs cirka 8 % av gatornas inventeringsintervall.

Krackeleringar kan vara ett resultat av äldre och spröda beläggningar, men är också ofta ett tecken på bärighetsproblem. Dessa skador har lägst förekomst på kommunens gatunät och återfinns längs knappt 5 % av gatorna.

De allvarigare skadeklasserna 2-3 utgör nära hälften av förekomsten för huvuddelen av skadetyperna. Skadefördelningen framgår av bild 4.

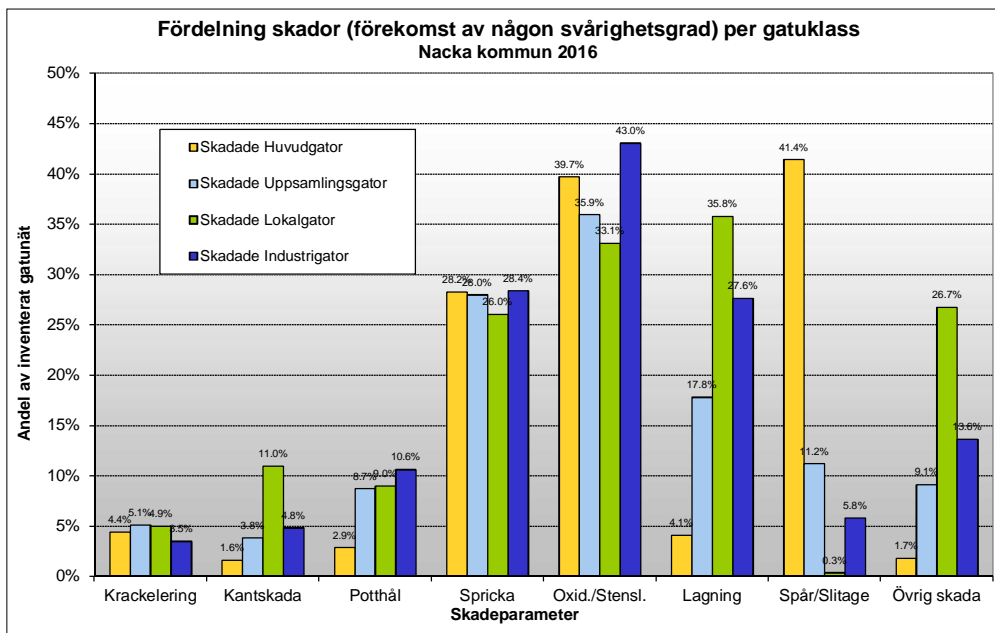
Bild 5. Fördelning av registrerade skador per gatuklass

Studerar man hur skadorna fördelas mellan trafikklasser framgår vissa variationer. Spår förekommer t ex nästan inte alls på de lågtrafikerade lokalgatorna. Däremot har denna skada registrerats längs drygt 41 % av huvudgatorna, där trafikens påverkan är högre.

För tre av övriga sju skadetyper kan man notera att lokalgatorna har en något högre skadeförekomst, än övriga gatuklasser. Samtidigt uppvisar huvudgatorna generellt bäst kvalitet, med lägst skadeförekomst för fyra skadetyper.

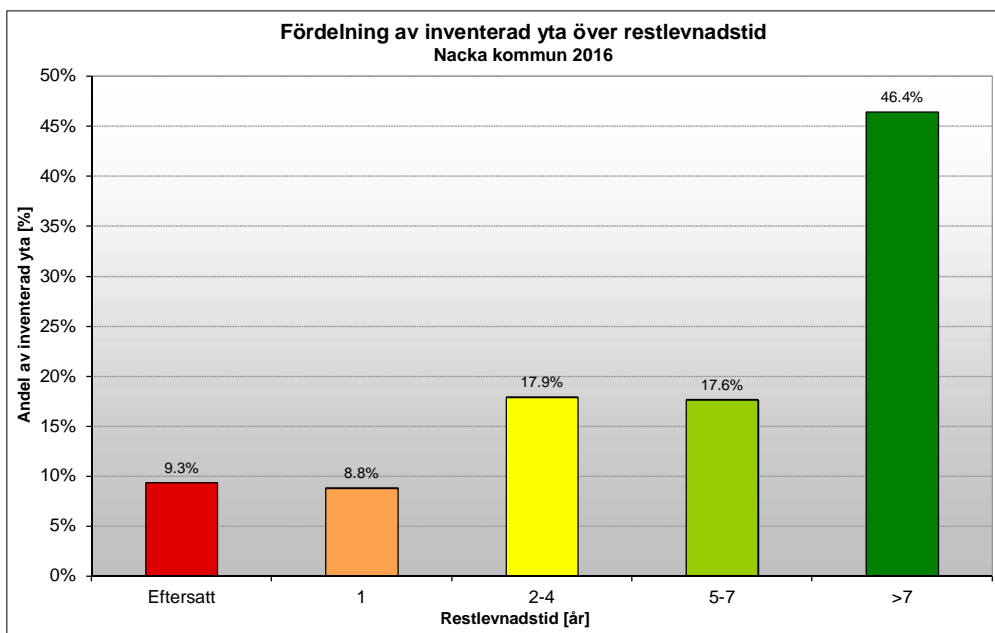
Bild 6. Beräknad restlevnadstid på gatunätet i Nacka kommun 2016

Från skadorna har belägningens restlevnadstid beräknats. Tittar man på den procentuella fördelningen av ytor med varierande restlevnadstid och delar in resultaten i fem grupper, från eftersatta objekt (0 år) till de med god eller mycket god standard (> 7 års restlevnadstid), så får man en bild av underhållsbehovet på det undersökta gatunätet i Nacka kommun enligt bild 6.

Resultaten av denna utredning ger en bild av ett gatunät som till betydande delar har ett omedelbart behov av beläggningsunderhåll. Sammanställningen visar att drygt 9 % av de körbaneytor som inventerats är i dåligt skick. Det betyder att bedömd restlevnadstid för dessa objekt är 0 år och att gränsen för funktionell livslängd är överskriden = eftersatt underhåll. Tillsammans med den andel som bedömts ha ett "akut" underhållsbehov (en bedömd restlevnadstid på cirka ett år), vilken uppgår cirka 9 %, visar detta att:

Det omedelbara underhållsbehovet på gatunätet i Nacka kommun 2016 uppgår till drygt 18 % av inventerade körbaneytor.

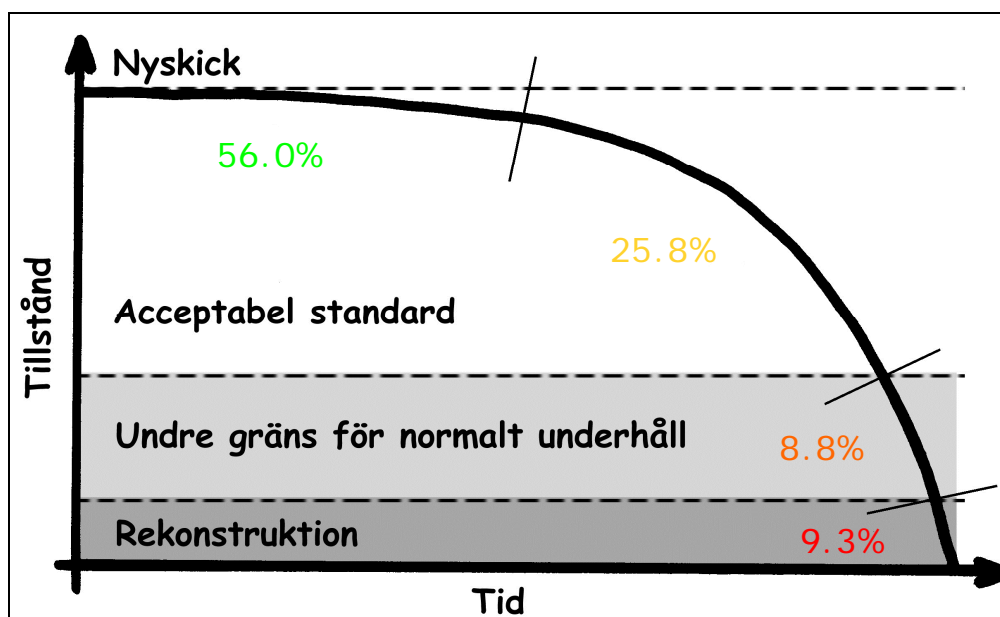
Bild 7. Indelning av gatunätet i fyra skeden, utifrån aktuell skadebild och beräknad restlevnadstid, fördelade längs en beläggnings generella livskurva (Nacka kommun 2016)

Resterande ytor kan delas in i två huvudgrupper: Dels de objekt som håller en standard motsvarande nyskick eller mycket god standard med mindre skador, vilka totalt uppgår till 56 %. Dels de objekt som ännu håller en acceptabel standard men som överskridit gränsen för halva livslängden, vilka uppgår till knappt 26 % av gatunätets yta. Många objekt ur den senare gruppen ligger idag nära gränsen för omedelbart underhållsbehov och för dessa accelererar graden av skador allt snabbare med tiden. Förebyggande åtgärder inom denna grupp kan spara pengar genom att enklare och billigare åtgärder kan förlänga livslängden ytterligare (t ex tunnskiktsbeläggningar).

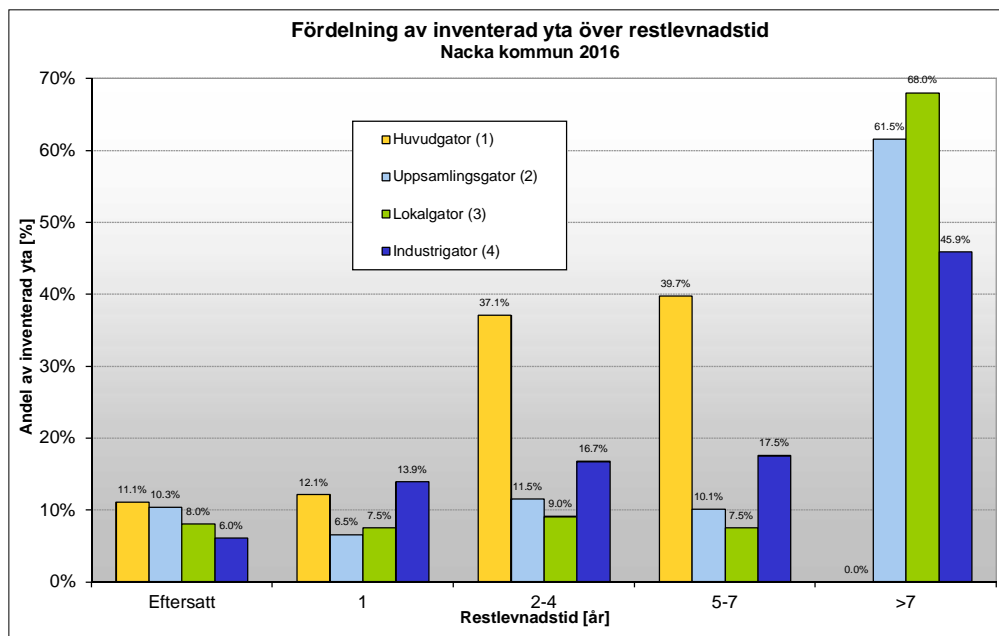
Bild 8. Beräknad restlevnadstid per gatuklass i Nacka kommun 2012

Av bild 8 framgår den procentuella fördelningen av ytor med olika restlevnadstid för respektive gatuklass. Men kan notera en relativt jämn fördelning för de sämsta gatorna (0-1 år), där huvudgatorna dock uppvisar en något större andel, följt av

industrigatorna. För huvudgatorna, som i denna utredning förväntas ha en omloppstid på sex år, hamnar de bästa (skadefria) objekten följaktligen i gruppen 5-7 år. Det förklarar den stora andelen huvudgator med restlevnadstid 5-7 år och 2-4 år. Dessa objekt har en, för gatuklassen, god standard.

Summerar man ytor med eftersatt underhåll och med underhållsbehov inom ett år, är slutsatsen att störst åtgärdsbehov finns på det till ytan största lokalgatunätet. Cirka 146 100 m² av de undersökta lokalgatorna bör åtgärdas med direkta underhållsinsatser. För huvudgatorna ger motsvarande summering 129 600 m², för uppsamlingsgatorna 62 700 m² och för industrigatorna 7 600 m².

Ser man det procentuellt så är fördelningen mer jämn. Underhållsbehovet är här störst på huvudgatorna, där de sämsta ytorna summeras till 23 % av gatuklassen. Motsvarande andel på industrigatorna är 20 % och övriga gatunätet summeras till mellan 16-17 % av respektive gatuklass, med lokalgatorna på lägst andel.

Slutsatsen är att direkta underhållsinsatser bör inriktas på det dominerande lokalgatunätet, avseende antal kvadratmeter. Men om man istället ser till procentuell andel, så är behovet relativt jämnt fördelat mellan klasserna.
