# Underhållsplan

## Järneksvägen 1

**Järneksvägen 1, Nacka**

**Upprättad av  
Maria Hyborn  
2022-03-22**

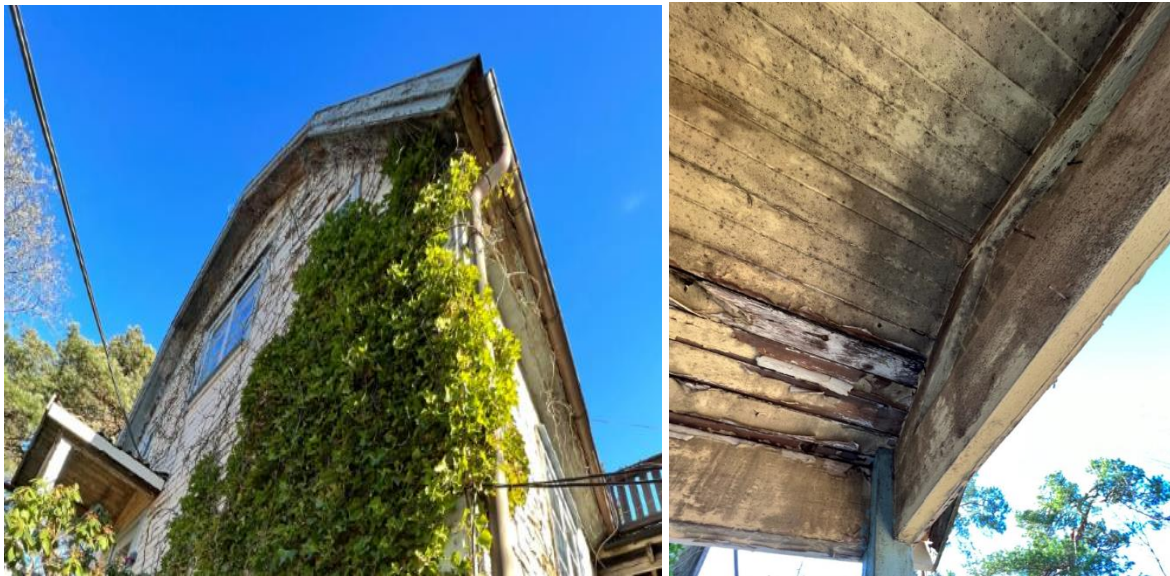
Taket är omlagt ca 1990 men oklart med takpapp etc. Taket generellt bör bytas i sin helhet samt så är samtliga takdetaljer anfrätta och skulle behövas bytas. Skorstenen är i stort behov av renovering samt takluckan, där det finns relativt tydliga spår av inläckage på vinden. Takfoten är också i direkt behov av renovering. Tydliga spår av svartmögel som bör åtgärdas för att minimera risken för vidare rötskador.

*Figure 1 Takfot med tydliga tecken på svartmögelpåväxt och bör åtgärdas omgående, dessutom stora färgflagor och rötskador på träpanel*

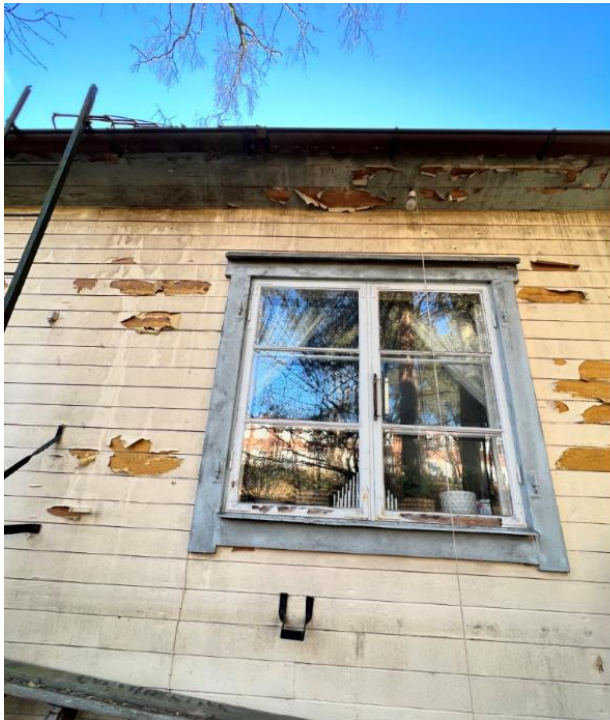
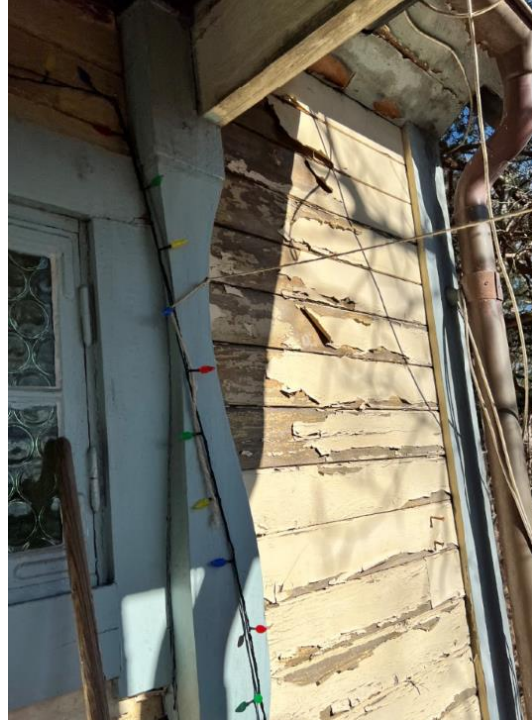
Fasaden är i stort behov av renovering. Träpanelen har stora färgflagor samt så bör alla paneler bytas ut då det föreligger rötskador noterats.

Fasaden bör renoveras snarast då träpanelen tar skador då färgflagor är uppenbara samt svartmögelpåväxt påvisats.

Figure 2 Fasaden i stort behov av renovering.

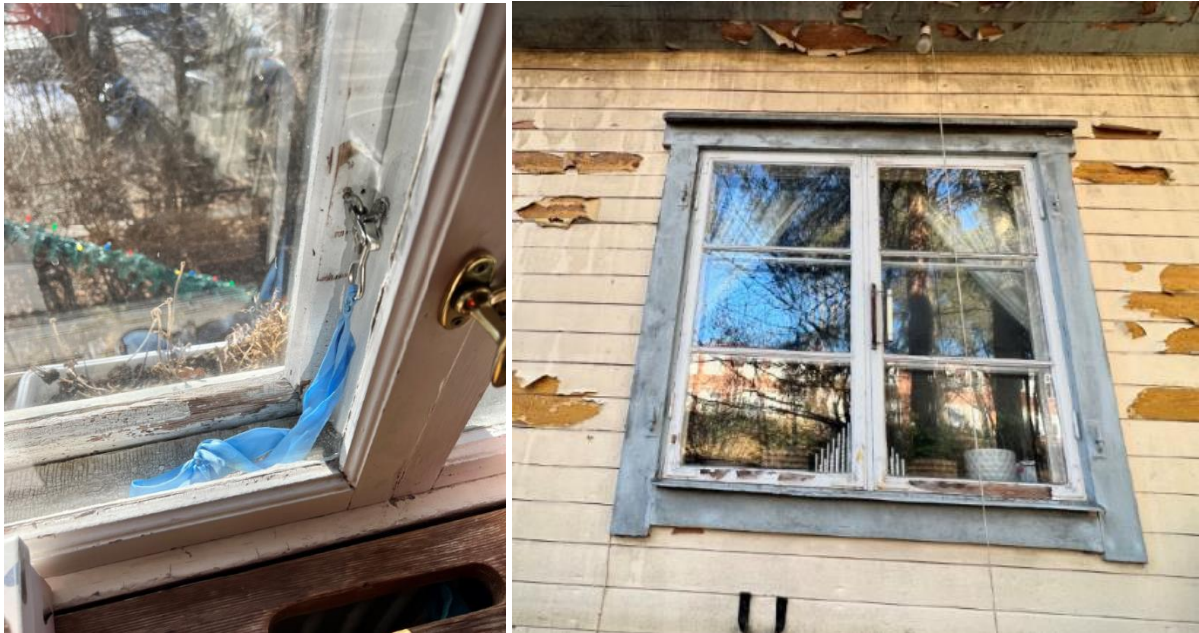
Fönstren är i stort behov av renovering. Stora färgflagor finns samt viss del av rötskador. Fönstren är av tidstypiska flerluftsfönster med spröjs, vilket gör att konstaderna för renovering ökar markant. Fönstren är från byggår. Konstaderna för renovering av dessa blir höga då den tidstypiska stilen bör (måste enligt kommunen?) bevaras, varvid denna renovering blir omfattande. Rekommendation är att samtliga fönster byts ut då dessa har omfattande skador. Ett beaktande bör tas om fönstren kan kompletteras med ett energiglas på innerrutan, då detta medför ett bättre värmemotstånd och kan reducera uppvärmningskostnaderna för byggnaden.

*Figure 3 Fönster i direkt behov av renovering/byte*

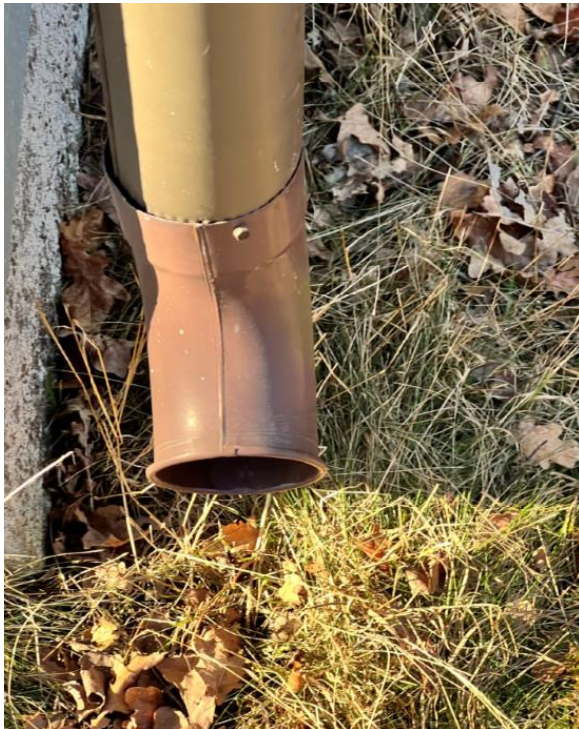
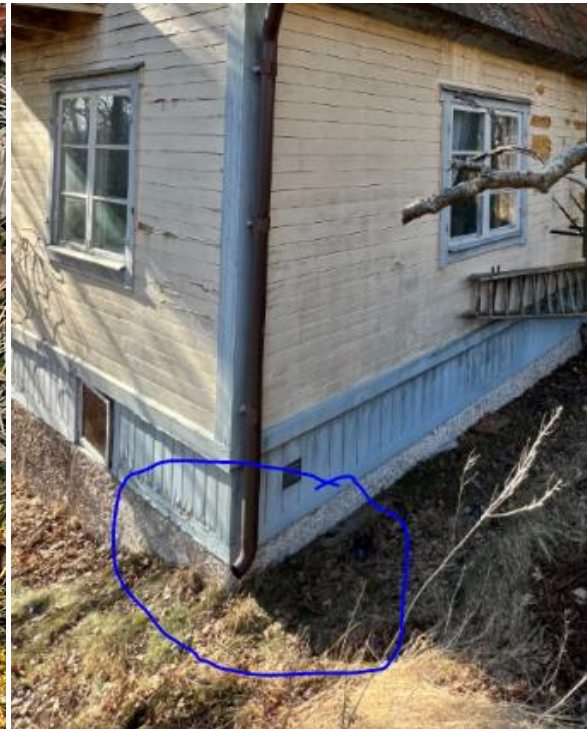
Stammarna till lägenheterna är i originalskick och bör därmed bytas ut i närtid för att säkerställa dess funktion och skick. Ingen filmning har skett i närtid och dess funktion gå därmed ej att fastställa.

Golvbrunnar i gjutjärn i källare från byggår och som bör bytas ut för att minimera risken för vattenskador.

Dagvattenavrinningen är i behov av åtgärd, i dagsläget rinner takvattenavrinningen ned i grunden vilket orsakat en del fuktskador i källare som kunde konstateras. Dessutom bör en dränering av hela byggnaden utföras.

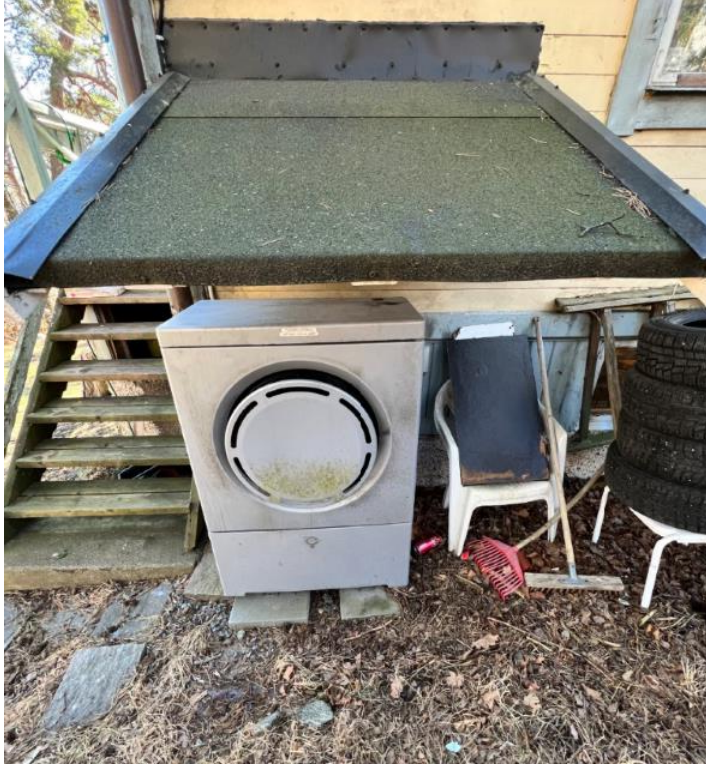
En relativt ny luftvattenvärmepump är installerad 2019 och håller god funktion.

*Figure 4 Luftvattenvärmepump utedel i byggnaden*

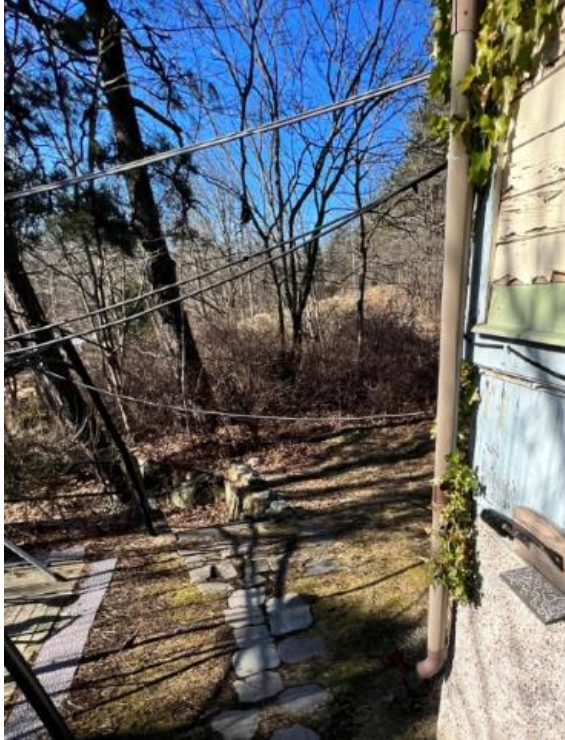
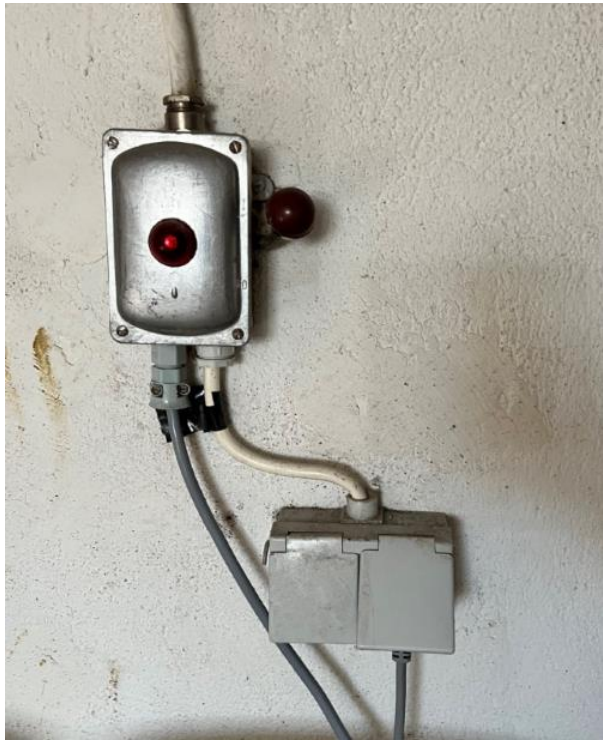
En ny kraftledning är installerad i byggnaden men är luftburet, detta är en liten risk då mycket träd finns i omnejd och som kan orsaka brott på ledningen.

All el invändigt är inte uppdaterat och bör åtgärdas.

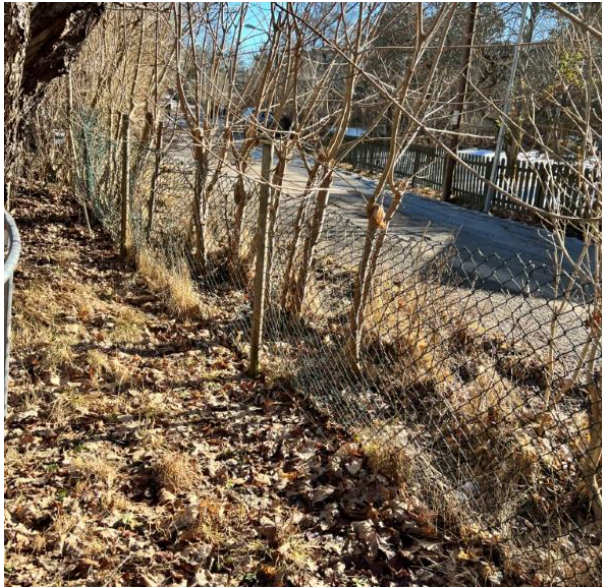
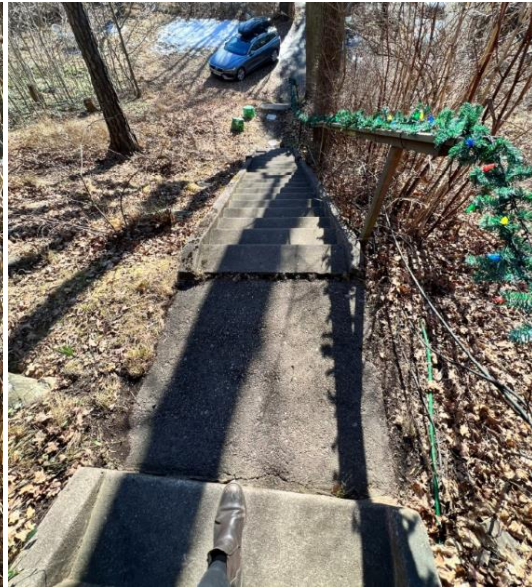
Staket vid tomtgräns är i behov av uppdatering. Byggnaden är högt belägen från bilväg och relativt stora betongtrappor upp till huset är i behov av renovering, då mycket sättningar samt sprickor kunde konstateras.
