# Vård- och underhållsplan för offentlig konst i Nacka kommun – del 2

## Inventering av 18 konstverk

Av Helena Strandberg

2015-05-05

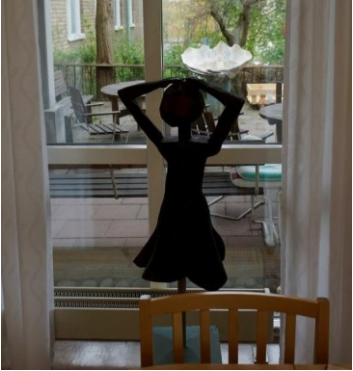
<p>Del 1                      Del 2</p>	<p>Del 1 Ute                      Snäcka och bemålad stensockel.                      Vattensamling i snäckan, där det bildats sprickor. Fågelträck på ytan. Har tidigare rengjord av konstnär med såpa.                      Toppen av sockeln har flera sprickor och material har förlorats. Sockelns yta är smutsig och färg flagnar på flera områden.</p> <p>Del 2 Inne                      Bemålad skulptur i trä, cement och stål som grund. Stod ursprungligen utomhus, togs in efter att den restaurerats 2012 av konstnären. Flera sprickor i träet, lim mellan springorna. Sprickor i betongen.</p> <p>Del 3 Inne                      I konstverket ingår även 3 andra delar, bestående av olika snäckor monterade på väggarna i huset, samt en skylt i brons med information om snäckorna.</p>

<p>Del 2</p>	<p>Undersökning och åtgärder av del 1 och del 2</p> <p>Innedelar del 2 och 3 rengörs försiktigt med damvippa.</p>

<p>Del 1</p>	<p>Stenkonservator 1</p> <p>Underhåll/städ 3</p>

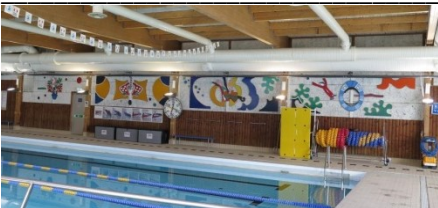
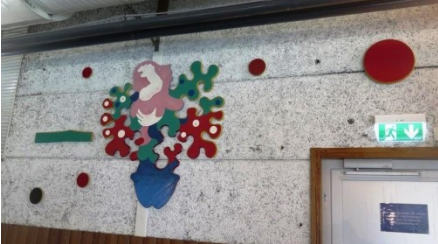
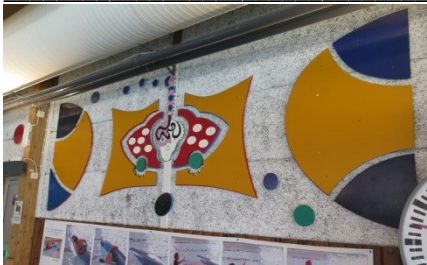
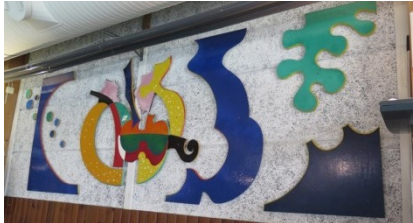
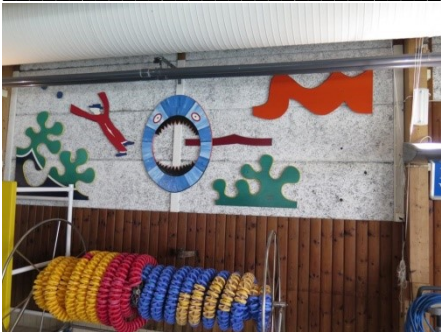
<p>Del 4</p>	<p>Ca 50 st utskurna delar av träskiva (tjocklek=1 cm). Bemålade på framsida med blank färg (matt ibland) i olika kulörer. Delar är fästa ca 2 cm från underlaget (troligtvis av Träullit=cementbunden träull) med pluggar av plast och gummi och skruvar.</p> <p>Dålig fastsättning, speciellt delar i nederkant (speciellt del 2 runda delar, del 3 blå delar).</p> <p>Avslag av färg på några få ställen vid skruvar och i nederkanter (ex del 4 blå bakom ställning). Tejprenster. Blå del på del 2 ev tidigare retuscherad med ny färg.</p>	<p>Ny placering bör övervägas. Konstverket skyms av omgivande skyltar och föremål och skadas av olika redskap som står framför. Spärr som hindrar att redskap står för tätt på konstverket.</p> <p>Underlaget och infästningar bör bytas till en mer stabil konstruktion. Skruvar byts till mer diskreta. Färgtyp utreds (se verk 5545). Avslag i färg retuscheras. Tejprenster tas bort och ytlig rengöring.</p> <p>Torkas regelbundet med mjuk fuktig trasa.                      Skylt sätts upp.</p>

<p>Underlaget och infästning till verket</p>	<p>Förvaltare/personal på badet 1</p> <p>Målerikonservator 1</p> <p>Underhåll/städ 2</p> <p>Förvaltare 3</p>

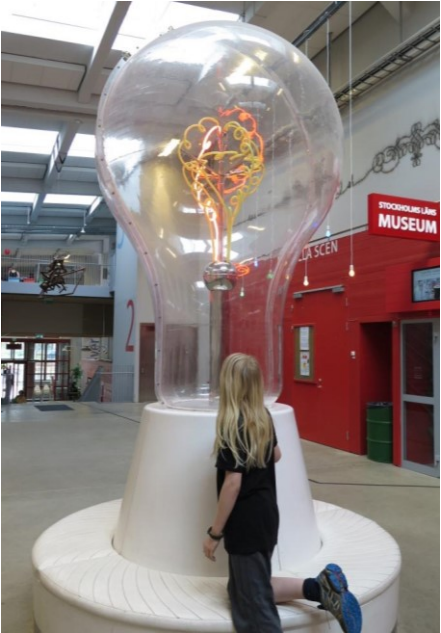
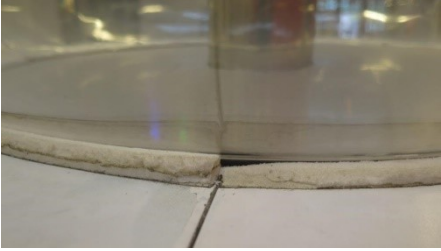
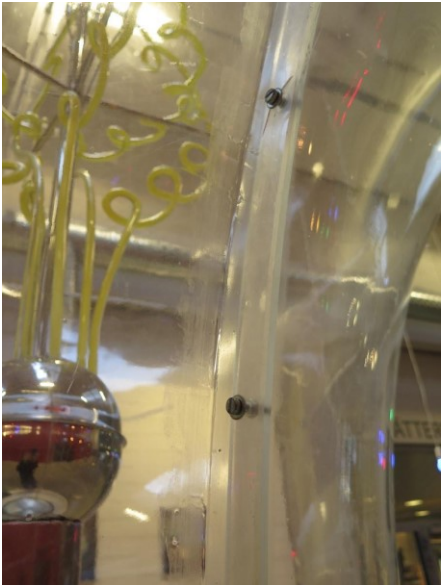
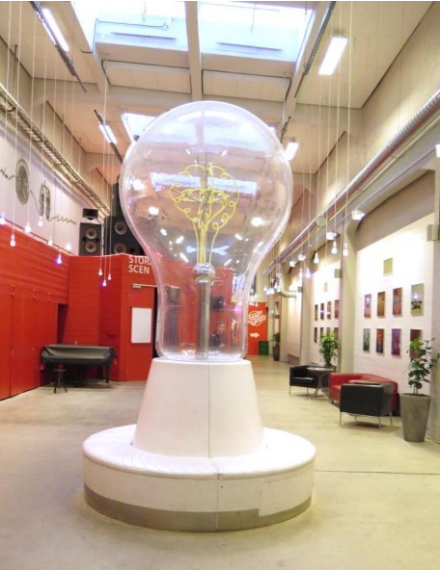
<p>Transparant plastkupa i två halvdelar skruvade med 32 skruvar. 4 klämmor upptill användes med talja i taket vid monteringen. En skruv saknas.                      Utvändigt: Tejp rester, snusrester, damm upptill. Kupan har aldrig rengjorts eller åtgärdats invändigt tidigare.</p> <p>Neonrör invändigt programmerat och lyser när någon sätter sig på soffan genom membran som aktiveras under dynorna. Membran är utbytta en gång för 1-2 år sedan</p> <p>Vit plastsockel i 4 sektioner. Vit skumplast som fog mellan sockel och kupa är skadat.</p> <p>Soffans dynor skadade. Har enl Dan E lagats och bytts flera gånger tidigare.</p>

<p>Plastkupa: Torrengöring med dammvippa/mjuk trasa vid daglig städning.</p> <p>Höghöjdsrengöring, våtrengöring med mjuk trasa och svamp och milt diskmedel. Inget slipande mot plasten.</p> <p>Laga soffans dynor.                      Byta membran för att tända neon. Köps på Elfa.</p> <p>Skylt sätts upp.</p>

<p>Underhåll/städ Teknisk avd Kulturcentret (Dan Engström tekn. chef) 2</p> <p>Underhåll/städ Sker vartannat år (enl Dan E.) 3</p> <p>Underhåll/städ 2</p> <p>Förvaltare 3</p>

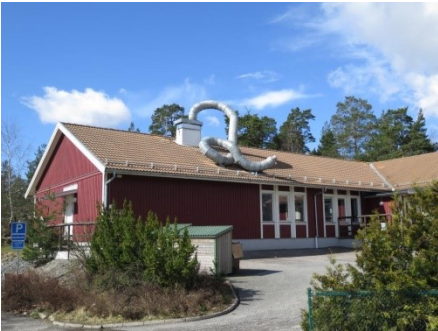
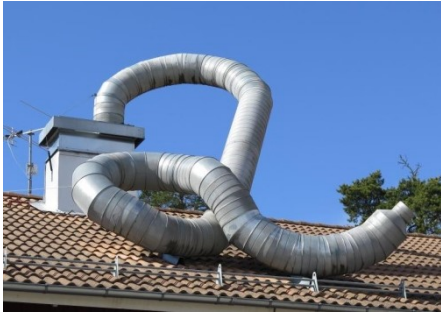
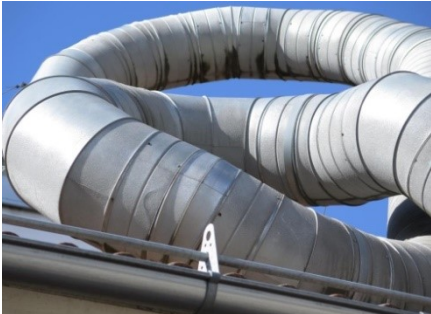
<p>Ventilationsrör formad som en tvåa (ingen luftutgång). Tvåan är belagd med pärlor som ska reflektera ljus i tre färger från tre lampor på marken.                      Färgskiftningar i rött, blått och grönt ska kunna uppfattas när man rör sig i olika positioner på marken.</p> <p>En lampa har vid något tillfälle krossats (ca 5 år sedan enligt fritidspersonalen, Aumed M, Susanne, Johanna). Konstnären var behjälplig vid bytet.</p> <p>Tvåan besiktigades endast från marken och inga synliga skador kunde ses, dock var vissa partier mörkare. Vid samtal med konstnären framkom dock att pärlbelagningen på ventilationsröret försvunnit till viss del efter att röret högtryckstvättats alltför hårt för några år sedan. Alla lamporna fungerar heller inte.</p>

<p>Konstnären Mikael Pauli kontaktas för att närmare beskriva material, konstruktion och pärlbeläggning i ett dokument till konstförvaltningen. Beskrivning av fortsatt underhåll kan ske i dialog med konservator.</p> <p>Den lampa som inte fungerar byts ut. Löpande kontroll av att lamporna lyser.</p> <p>Ventilationsröret rengörs och ny färg läggs på. Restaureringen/retuscheringen utförs enligt instruktioner från konstnären Mikael Pauli.</p> <p>Röret rengörs försiktigt med lätt högtryck och mjuka borstar och svampar. Röret inspekteras vid rengöring för skador i konstruktionen och eventuella skador rapporteras till Nacka kommun konstförvaltningen.</p> <p>Skylt sätts upp.</p>

<p>Konstnären/konservator 1</p> <p>Underhåll 2                      Sköts enligt fritidspersonal f n av H2M</p> <p>Konstnären/målare/konservator 2</p> <p>Underhåll 2</p> <p>Förvaltare 3</p>

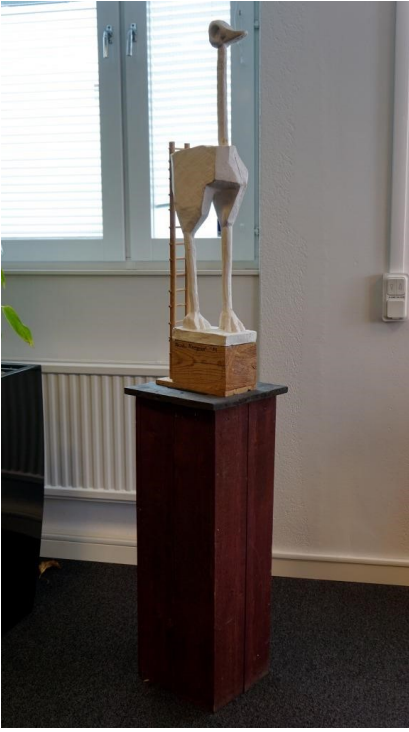
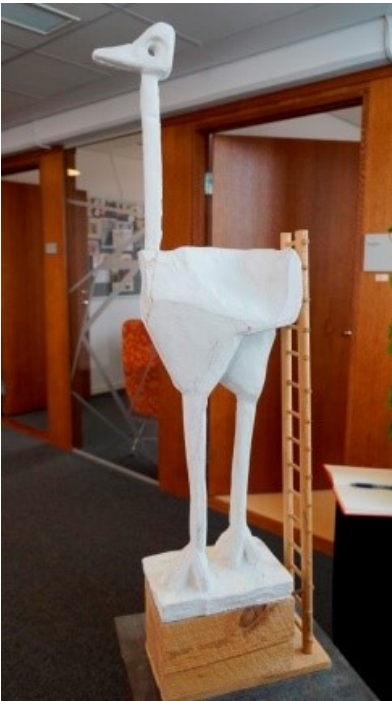
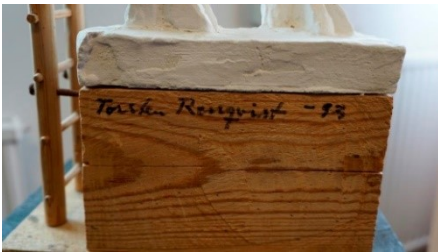
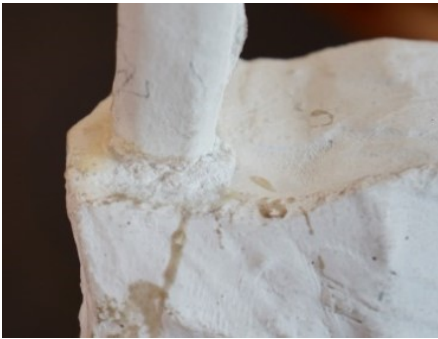
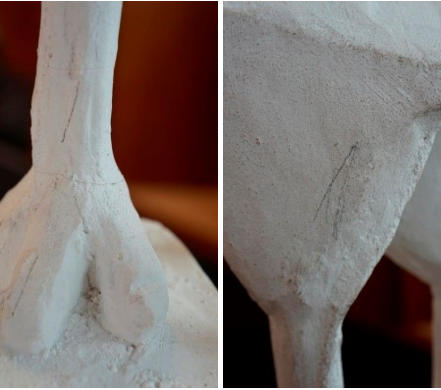
<p>Fågeln i gips har blyertsstreck på ryggen och benen.                      Fågeln har tidigare blivit limmad, och det finns spår av gula limrester och synliga sprickor vid halsen och höger fotled. En mindre spricka vid vänster fotled.</p> <p>Skulpturen som är av skört material och konstruktion och står oskyddat placerad.</p>

<p>Spricka i gips lagas och tidigare limningar rengörs</p> <p>Skylt sätts upp</p> <p>Mer skyddad placering övervägs</p>

<p>Konservator gips 2</p> <p>Förvaltare 3</p> <p>Förvaltare 2</p>

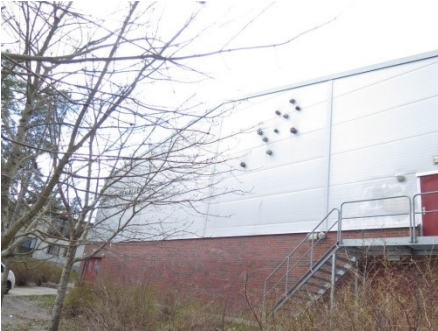
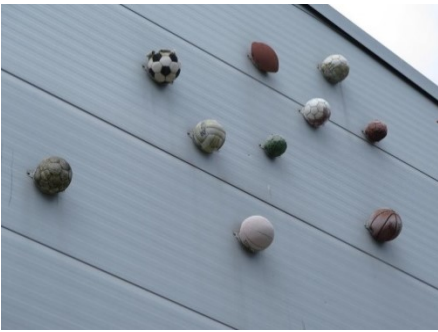
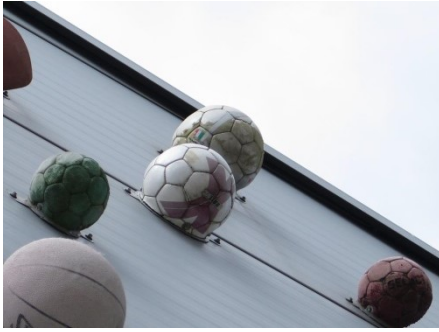
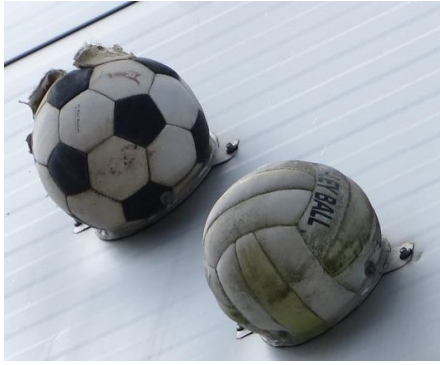
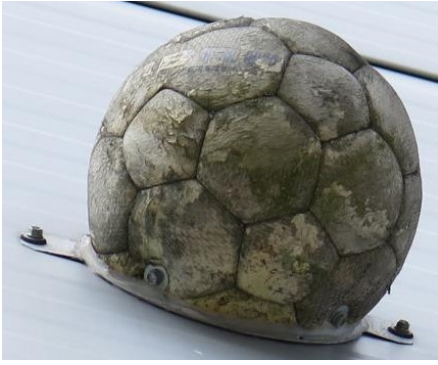
<p>10 st bollar på plåtfasad. Bollarna är använda, slitna, punkterade och smutsiga och ev tillskurna, innan de blev ett konstverk. De är fästa med beslag som skruvats fast i väggen och ev limmats vid bollen.</p> <p>Bollarna är trasiga vilket är ursprungligt. Viss biologisk påväxt är dock troligtvis av senare datum.</p> <p>Besiktning från marken</p>

<p>Om fasaden ska rengöras i framtiden måste konstverket skyddas, eller rengöras med försiktighet. Konservator konsulteras vid rengöring.</p> <p>Skylt sätts upp.</p>

<p>Underhåll/konservator 3</p> <p>Förvaltare 3</p>

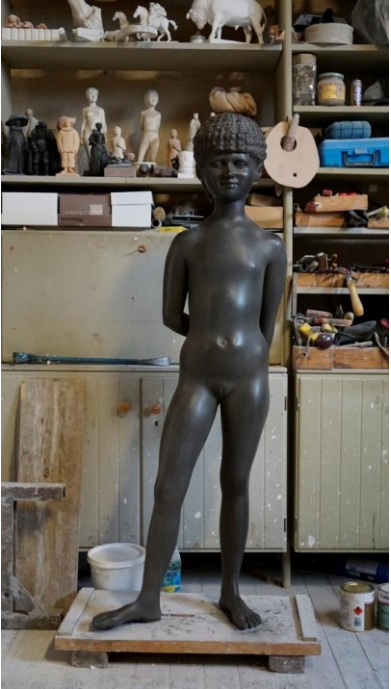
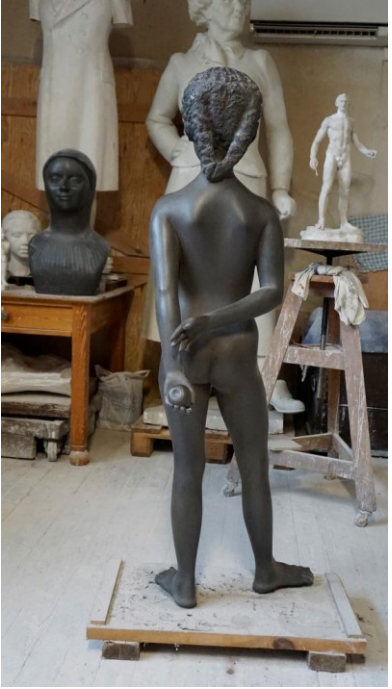
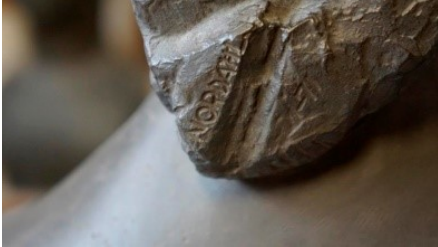
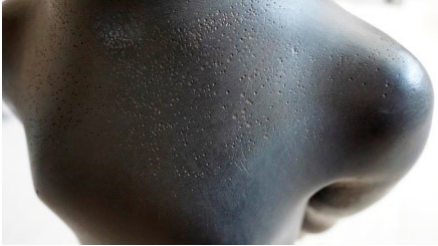
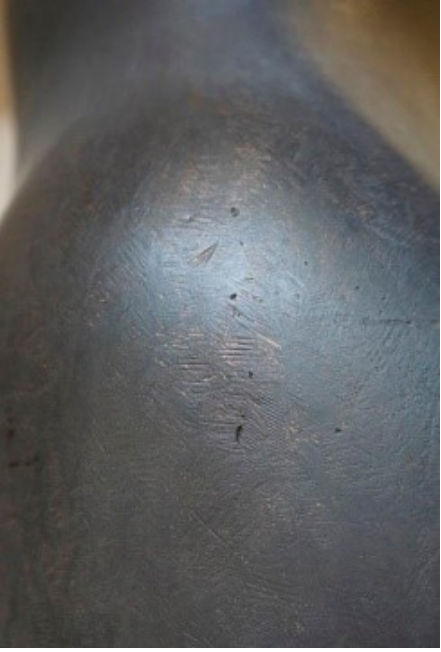
<p>Bronsen ompatinerades 2007, av konstnären Peter Linde (Gustavs svärson) eftersom den var fläckig i patinan. Skulpturen är patinerad med ammoniumsulfid och järnoxid, därefter ytbehandlad med bivax.</p> <p>Skulpturen saknar sockel. Ny ska beställas av Nacka kommun.</p>

<p>Finna en placering av skulpturen inomhus.                      Sockel beställs.</p> <p>Skylt sätts upp.</p> <p>Skulpturen torkas med torr trasa eller dammvippa.</p>

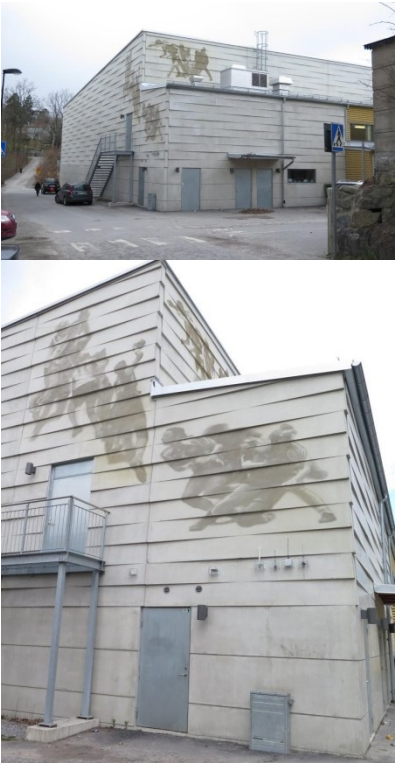
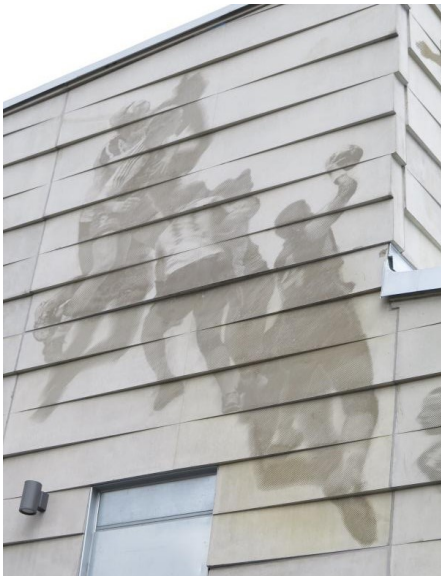
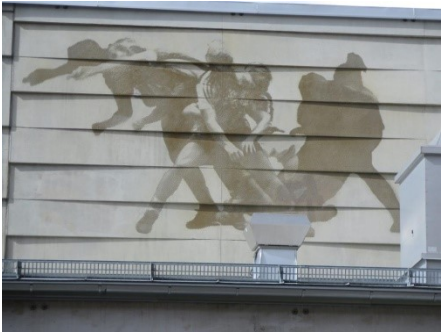
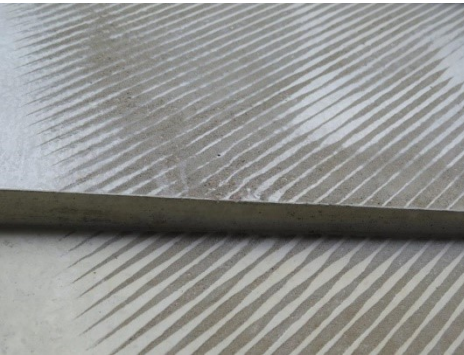
<p>Två bilder på en sida och en bild högt upp på den andra sidan husfasaden.</p> <p>Tillverkning se bilaga MG grafisk betong. Bilderna är linjeraster som uppkommer genom den släta ljusa ytan och ballasten i de mörkare fördjupningarna.</p> <p>Några delar av ytan har skador som dock kan ha uppkommit vid tillverkningen. Betongen har några små avslag på kanter.</p>

<p>Bild 1</p>	<p>Vid rengöring av fasaden ska stenkonservator konsulteras och medverka. Rengöring ska ske med försiktighet.</p> <p>Skylt sätts upp.</p>   <p>Bild 2</p>

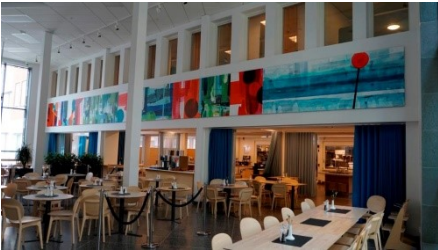
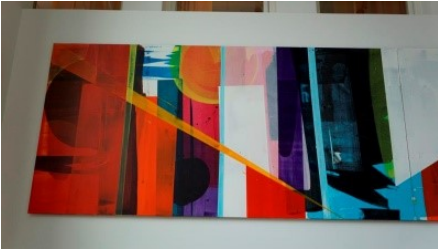
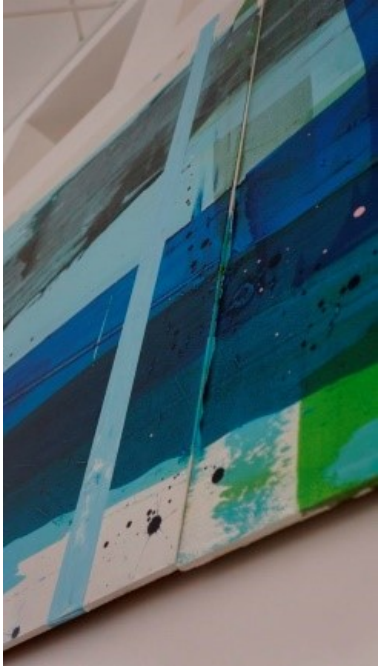
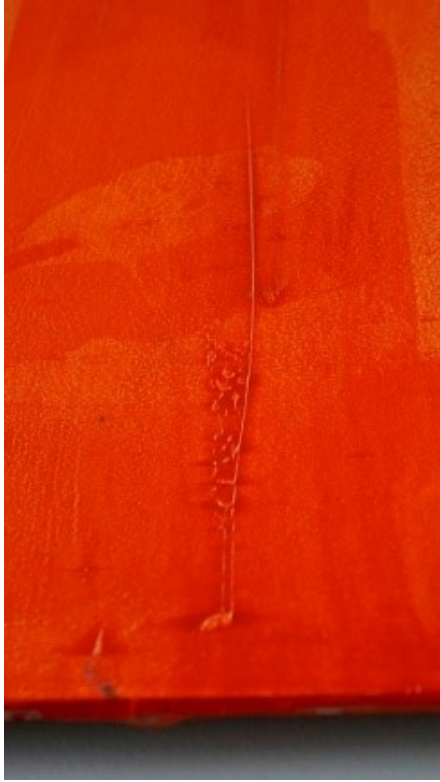
<p>Bild på en duk</p>	<p>Verket består av 7 dukar sammanlagt.                      Verket besiktigades från marknivå.</p> <p>Tavlorna ligger inte helt jämt med varandra.                      Sprickor i färgen kan ha uppkommit på vissa områden.</p> <p>Stora fönster på sidorna om verket där mycket ljus träder in. Detta kan skada konstverket med tiden.</p>

<p>Undersök fastsättning mot vägg och eventuella sprickor i färg.</p> <p>Skylt sätts upp.</p>

<p>Målerikonservator 3</p> <p>Förvaltare 3</p>

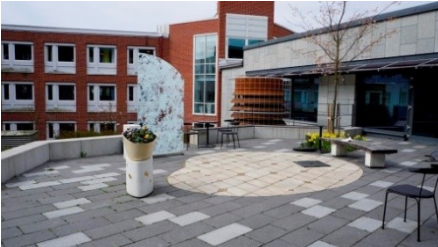
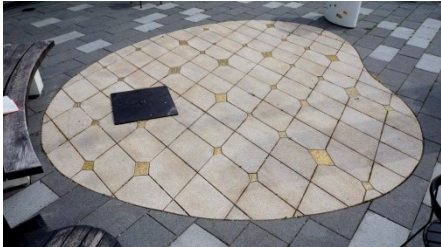
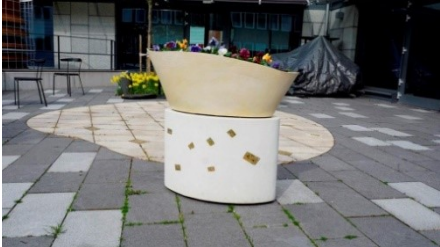
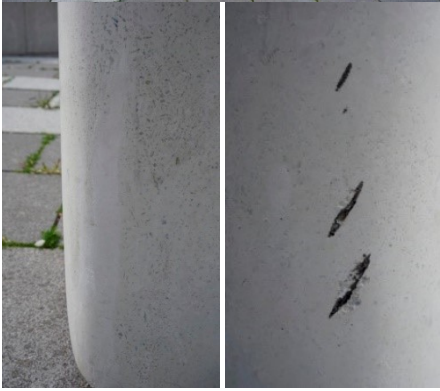
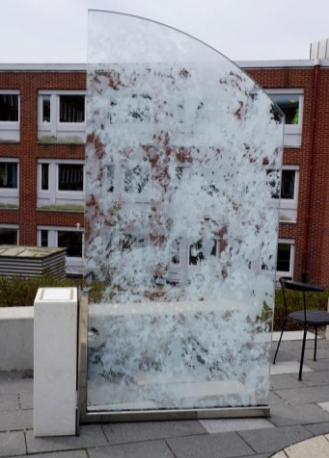
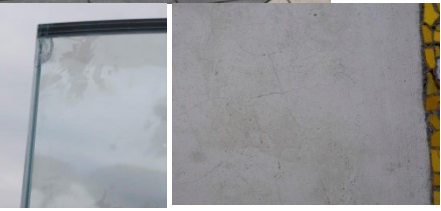
<p>Hela konstverket</p>	<p>Del 1: Inga skador i stenläggning och mosaik. En del av ett bord (svart ruta på stenläggningen) ligger missrydande över konstverket.</p> <p>Del 2: Krukan i brons är signerad med konstnärens namn och gjuteri, H. Bergman fud.                      Flera sprickor i botten av konststenen. Vit flammig på flera större områden. Mekanisk skada på kanten av verket, material har nötts bort och mörka märken syns.</p> <p>Del 3: Glaset är naggat högst upp på kanten. Konststenen har sprickor upptill och längst ned. Orangefärgade rostfläckar på sockelns ena sida. Rostfläckar finns även på skylten.</p>

<p>Del 1</p>	<p>Inga stolar och bord ska placeras på konstverket. Platsen ska vara öppen. Bordsdelen på del 1 flyttas från konstverket.</p> <p>Konstenen (del 2 och 3) behöver åtgärdas</p> <p>Glaset behöver åtgärdas</p>

<p>Del 2</p>	<p>Underhåll 2</p> <p>Stenkonservator 2</p> <p>Glaskonservator 2</p>

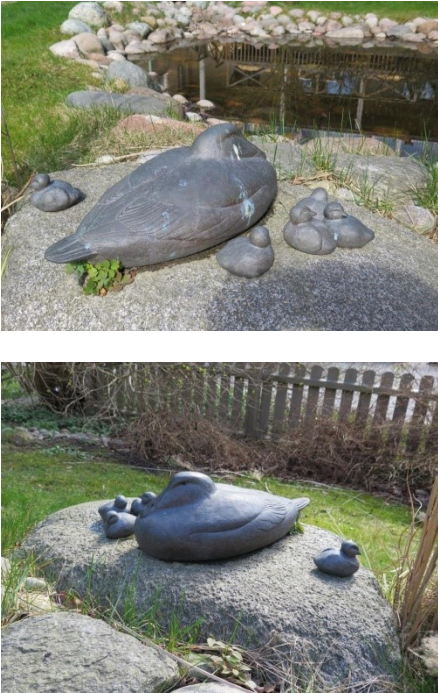
<p>1 stor + 5 små änder i brons.                      Fästa i granitsten, stabil konstruktion.</p> <p>Brun patina med några blågröna korrosionsutfällningar och vit fågelträck.                      Biologisk växt och jord.</p>	<p>Rengörs, utfällningar tas bort, brun patina bibehålls, vaxas och poleras.</p> <p>Tvättas med mjuk trasa, tandborste och vatten.</p> <p>Skylt sätts upp.</p>	<p>Metallskulpturkonservator 2</p> <p>Underhåll 2</p> <p>Förvaltare 3</p>

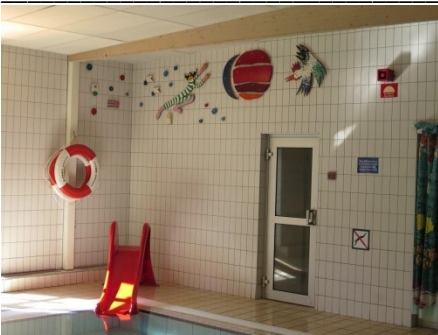
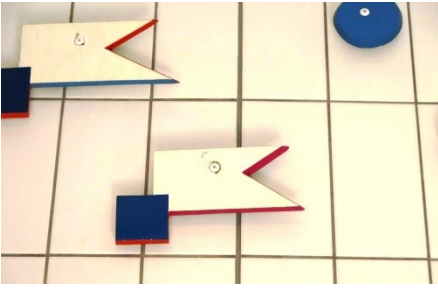
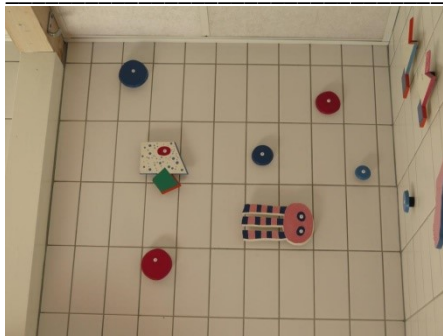
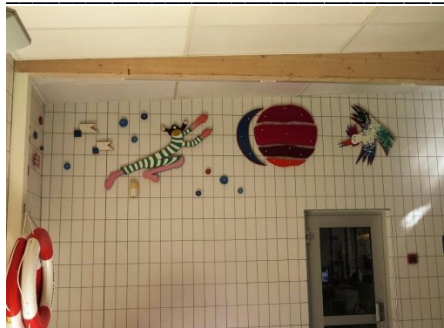
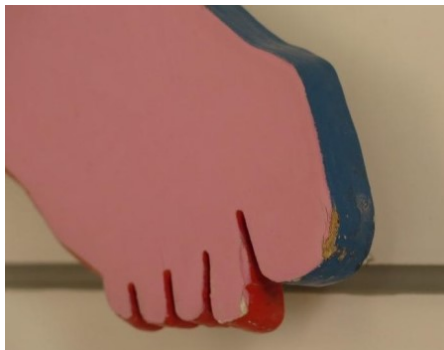
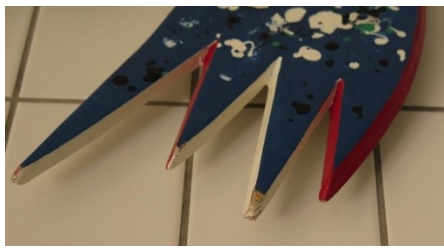
<p>Infästning med vita stjärnskruvar, del 2</p>	<p>24 st utskurna delar av träskiva (tjocklek=1 cm). Bemålade på framsida med blank färg (matt ibland) i olika kulörer.                      Delar är fästa ca 2 cm från kakelväggen med vitmålad stjärnskruv. Hallen kaklades om vid renovering 2003. Verket satt tidigare på samma plats. Stabil infästning.</p> <p>Avslag av färg på många ställen speciellt i nederkanter (ex del 2, tårna, röda delen och fågeln). Fukt tränger in i träet och ger större skador om det inte åtgärdas snabbt. Troligtvis slitskada som skett när verket togs demonterades vid renoveringen.</p>

<p>Del 1</p>	<p>Färgtyp utreds (se verk 5506). Avslag i färg retuscheras och ytlig rengöring.</p> <p>Torkas vid tillsmutsning med mjuk fuktig trasa.</p> <p>Placeringen av badräddningsringen kan övervägas.                      Skylt sätts upp.</p>

<p>Del 2</p>	<p>Målerikonserverator 1</p> <p>Underhåll 2</p> <p>Förvaltare/badpersonal 3</p> <p>Förvaltare 3</p>
