# Vård- och underhållsplan för lös konst i Nacka kommun – del 7:1

## Inventering av konstverk i skolor

Av Josefin Jansson och Helena Strandberg

2022-12-31

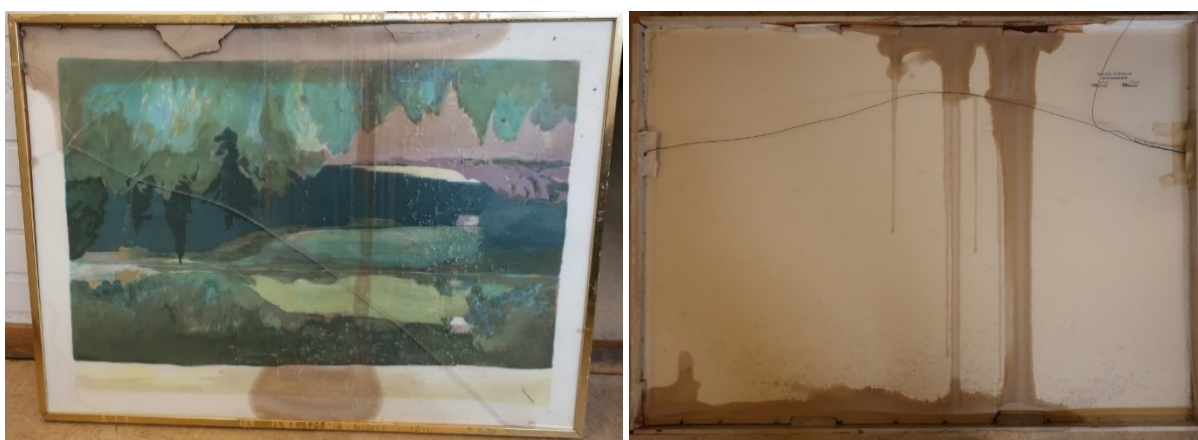
10 av de grafiska verken (0290, 0346, 0355, 0708, 0916, 1024, 1034, 1977, 2151 och 2232) har trasigt glas eller saknar glas helt. Dessa verk behöver prioriteras eftersom konstverken riskerar att utsättas för fler skador utan skydd av glas. Flera av verken har redan skador i tryck och papper, som materialbortfall, fuktfläckar och revor. I samband med att ett nytt glas monteras kan lämpligtvis också konserveringsåtgärder av papper utföras, även byte av monteringsmaterial (bakstycke, tejp och passepartout) till syrafria material. Verk 1511 är så pass skadat att det möjligtvis är utom räddning. Förutom att glaset är trasigt har det kraftiga missfärgningar efter en fuktskada.

Verk 1511 på Saltängens skola har förvarats i skolans förråd. Det är oklart hur fuktskadorna kom till.

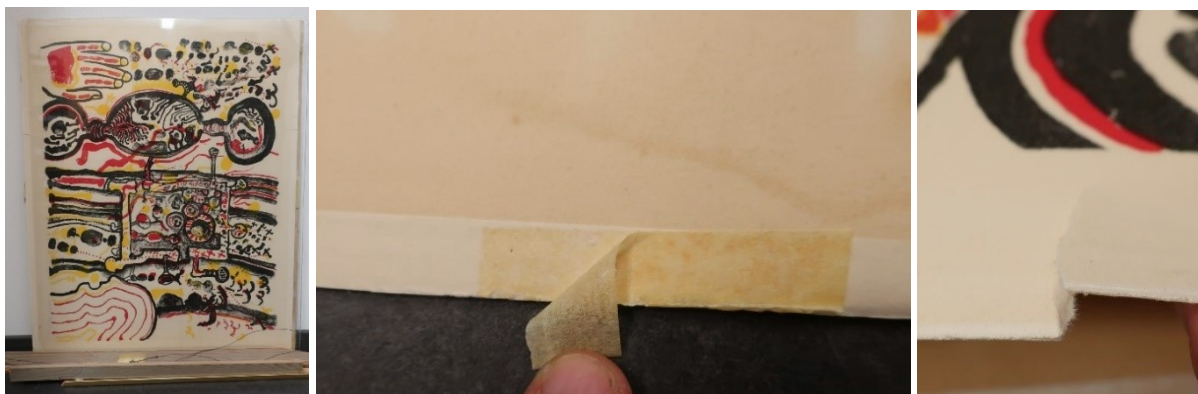
Inramningen har gått sönder, verket har en gulnad tejp, en kraftig missfärgning på grund av de syrahaltiga monteringsmaterialen och en reva har uppstått.

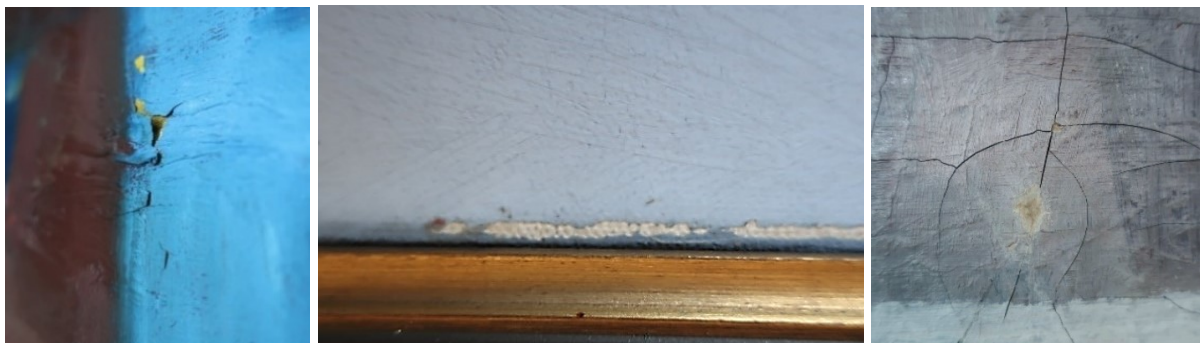
10 verk är målerier, de flesta på duk, som riskerar ytterligare materialbortfall då de har stora sprickbildningar i måleriskiktet, färgbortfall eller lösa färgflagor. De har också dukar som är deformerade eller lösa. Skadorna anses vara akuta och behöver åtgärdas snart för att inte de ska förvärras och att större delar av verken förloras.

Från vänster sett visas exempel på färgflagor, färgbortfall och sprickbildningar i måleriskiktet.

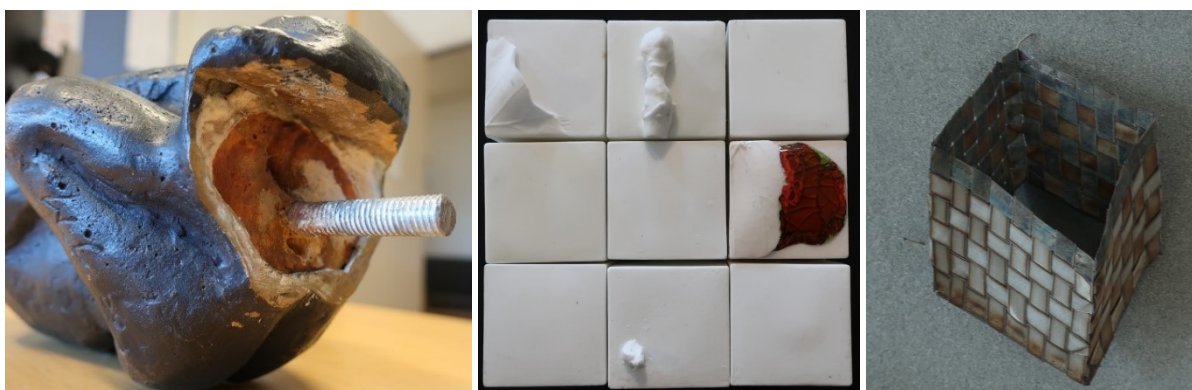
1 verk som behöver akuta åtgärder är en skulptur som saknar fot och märkning (1447) och riskerar därför att tappas bort. 2 verk är av benporslin (2537 & 2538) som har omfattande materialbortfall och därför bör dokumenteras och åtgärdas för att inte riskera ytterligare skador eller att mer information går förlorad. Verk 2205 som är av ett metallnät format som en rubix kub har tappat några av sina fästpunkter i monteringen och riskerar att lossna helt.

Från vänster: skulpturens fot saknas, lövet och grenen har gått sönder och delarna saknas, den flätade korgen har tappat sina fästpunkter.

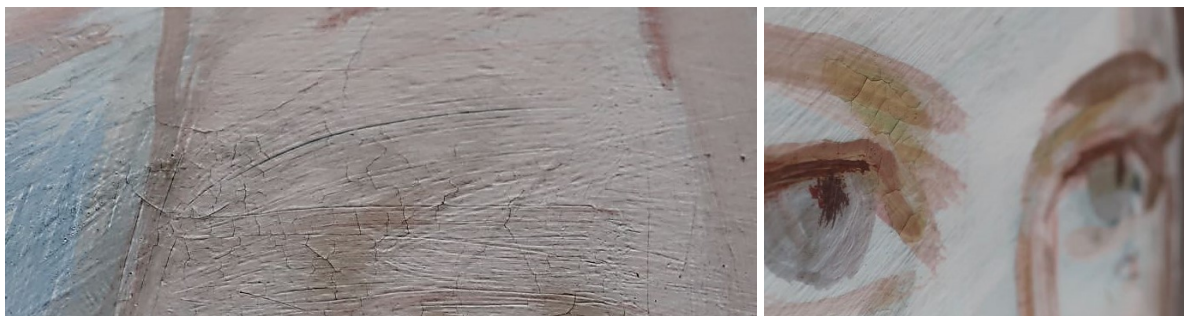
*Krackeleringar och missfärgningar i färgskiktet på verk 1033, placerat på Saltängens skola.*

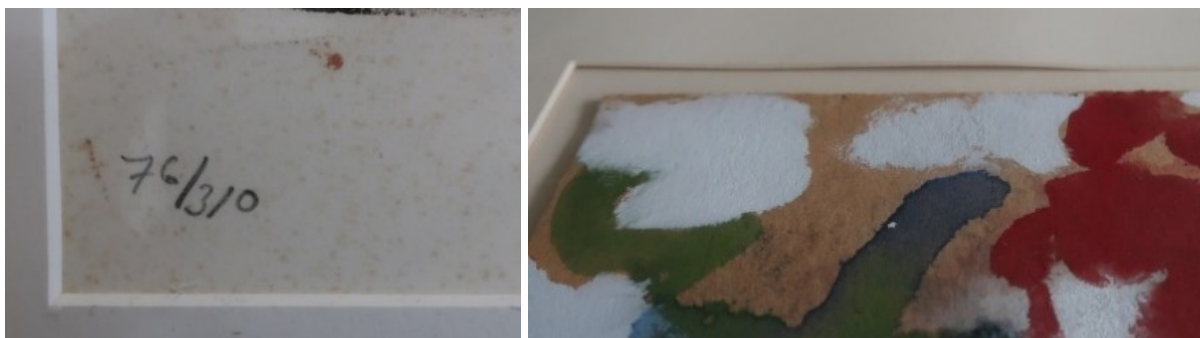
*Verk 0382 & 0404. Till vänster: de bruna prickarna i pappret beror på järnhaltiga föroreningar, s.k. foxing. Till höger: pappret är kraftigt missfärgat på grund av sitt syrahaltiga innehåll.*

- Skador i underlag ska åtgärdas av konservator med lämplig kompetens.

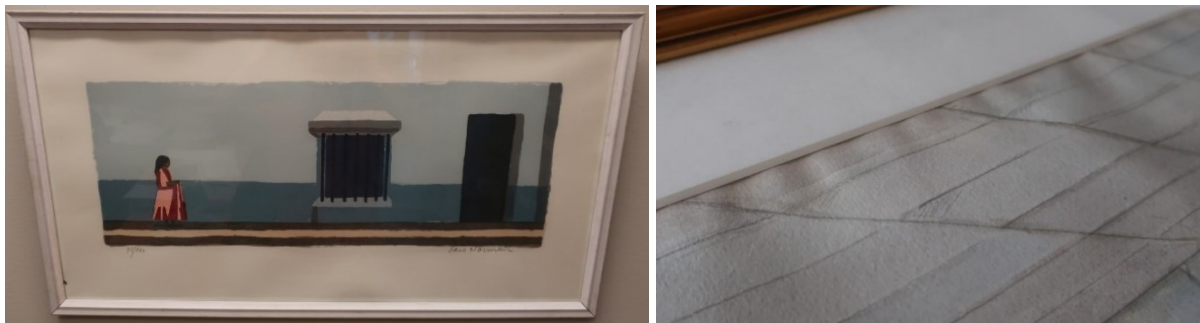
Deformationer i pappret på verk 1152 & 1375.

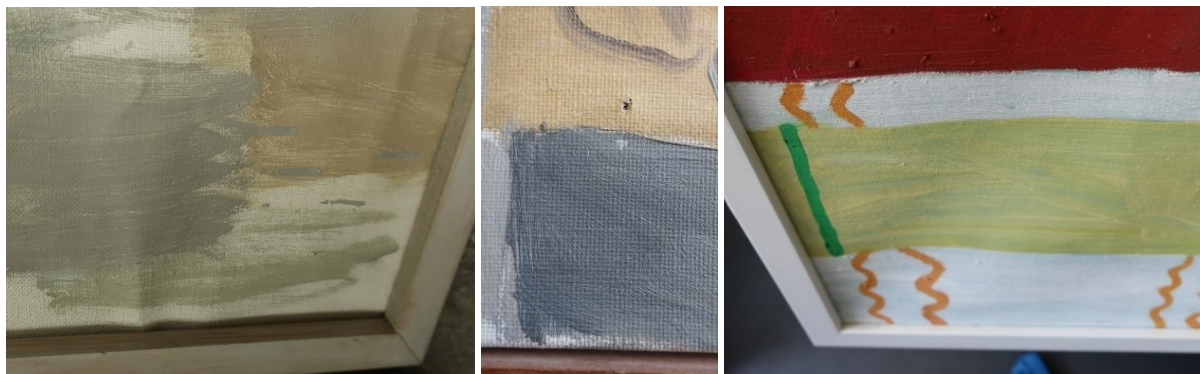
Deformationer/dragningar och hål i duken.

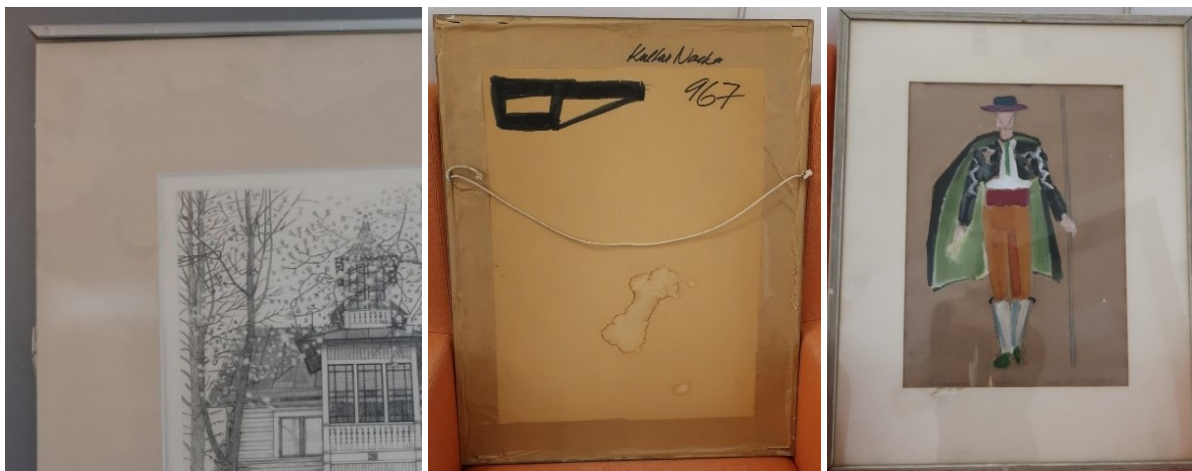
Till vänster: nr xxx monteringsmaterial är kraftigt missfärgade. Till höger från mitten: bakstycket på verk 0967 är kraftigt missfärgat och så även själva verket.

- Åtgärder för bristfällig inramning kan utföras av rammakare. I vissa fall i kontakt med konservator eller av konservator.
- Vid byte av montering ska viktig information som suttit på tidigare bakstycke sparas och ev. monteras på nytt bakstycke eller sparas för dokumentation. Det är även viktigt att konstverken får ny märkning från Nacka kommun med inventarienummer, årtal och information om konstverket.

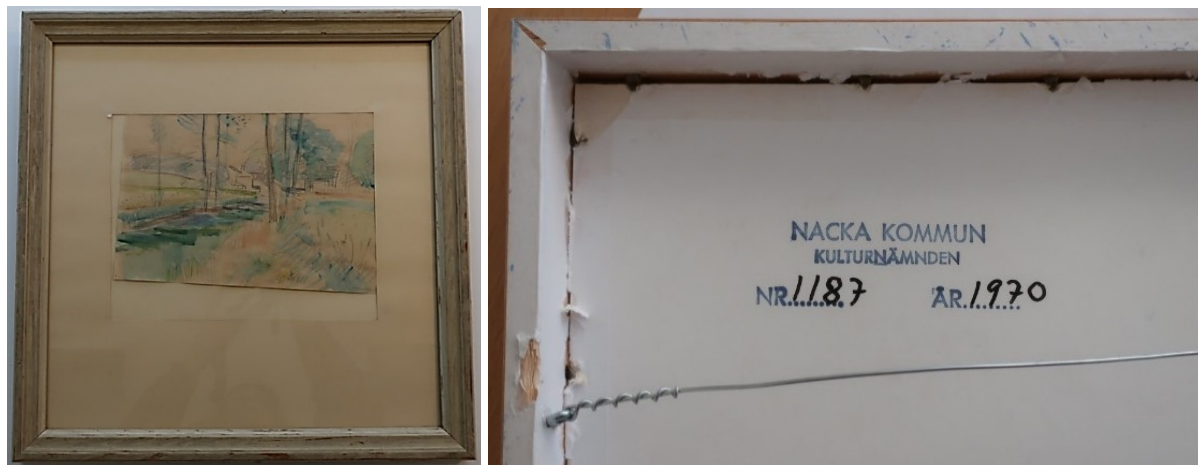
Verk 1060 sitter löst i sin montering, och på verk 1187 saknas monteringsstejpen helt och hållet.

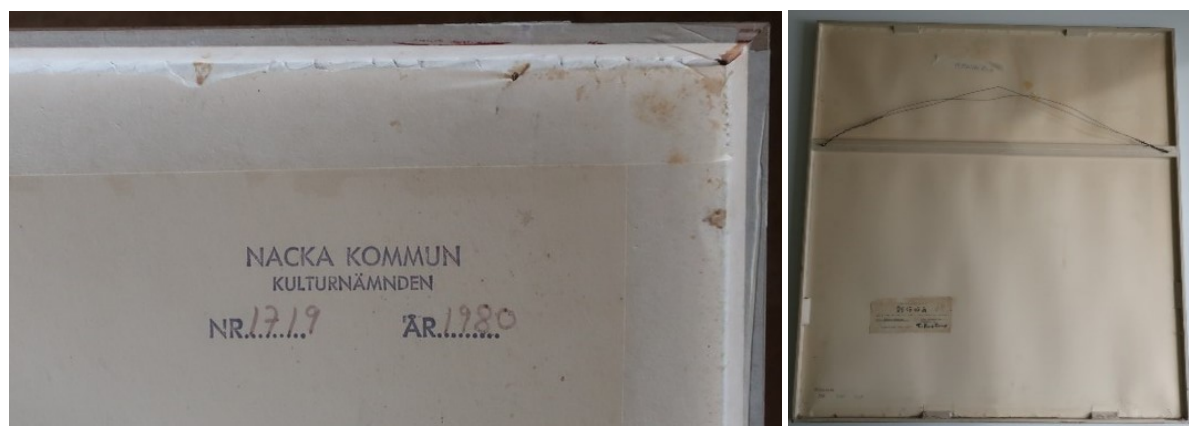
Verk 1719 har rostiga stift, och verk 0126 har deformerad och missfärgad baksida.

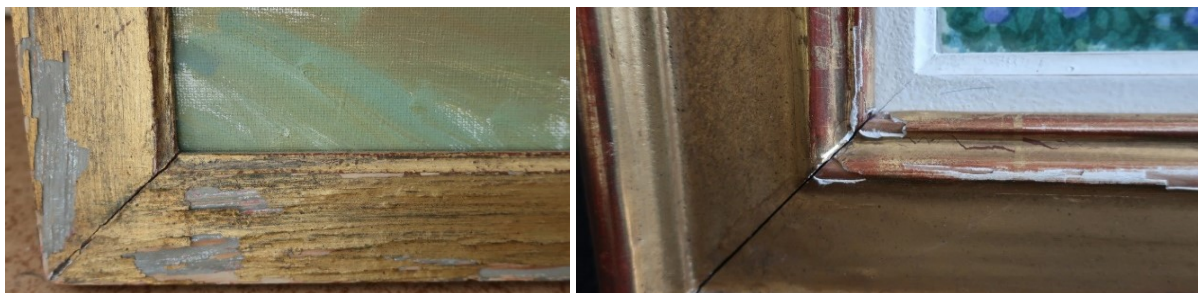
Förgyllningen på ramarna på verk 1023 & 1248 har flera bortfall och flagar.

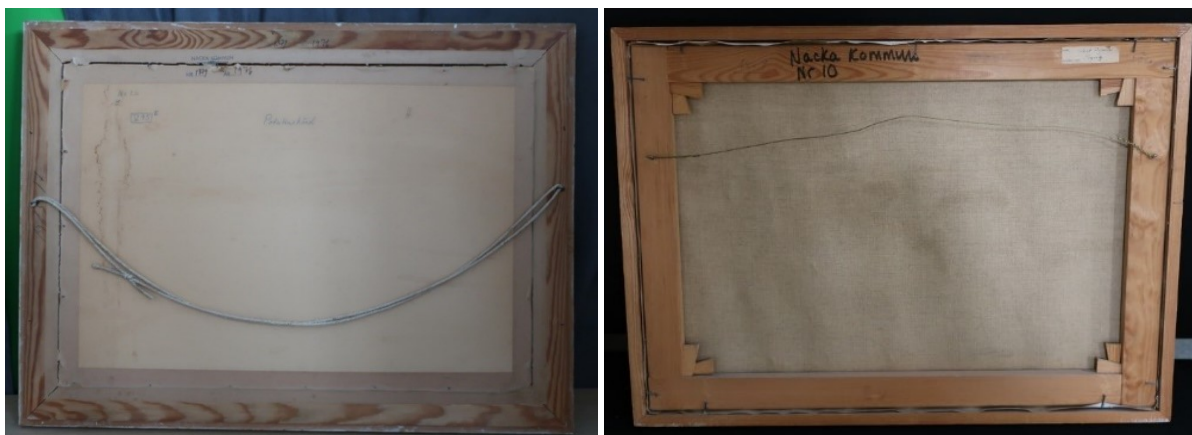
Snöret på verk 1379 bör bytas ut till metalltråd eller kedja. Upphängningen på verk 0010 bör flyttas från kilramen till prydnadsramen.

För att få en bra upphängning är det viktigt att skruvöglorna är väl inskruvade, att vajer eller ståltråd används istället för snöre, och att krok eller skruv sitter ordentligt i väggen. Spikar, krokar och vajrar ska kontrolleras att de är kraftiga nog att hålla uppe konstverket.

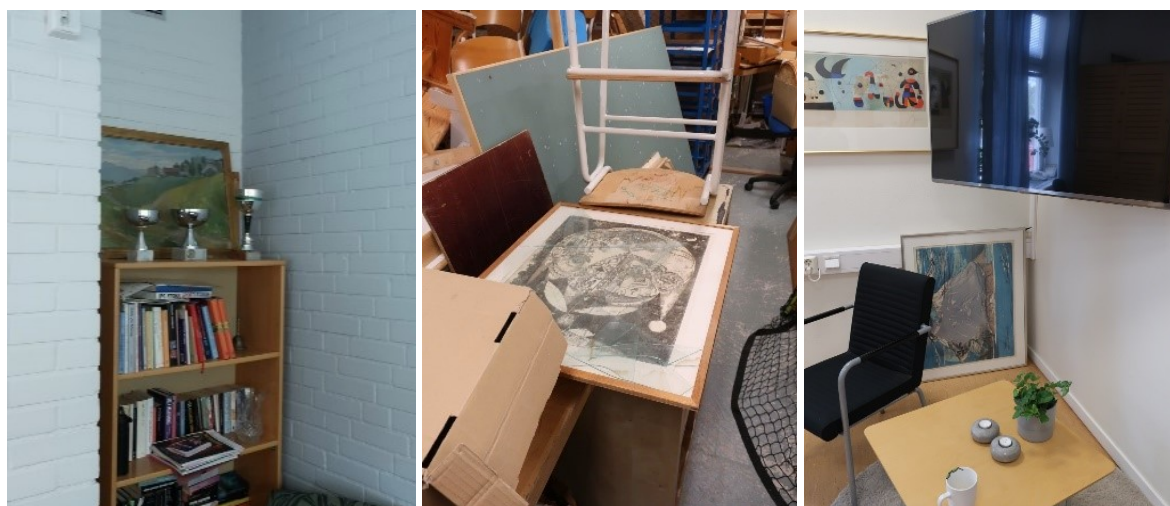
Verk 1023 står placerad på en bokhylla lutad mot väggen och 1024 ligger löst i skolans källarförråd på Saltängens skola. Verk 1145 står på golvet, lutad mot väggen på Björknäs skola.

- Åtgärder för omplacering kan utföras av vaktmästare på skolan efter dialog med Konstsamlingen.
- Konstverk som skolan inte vill ha kvar ska återlämnas till Nacka kommun.

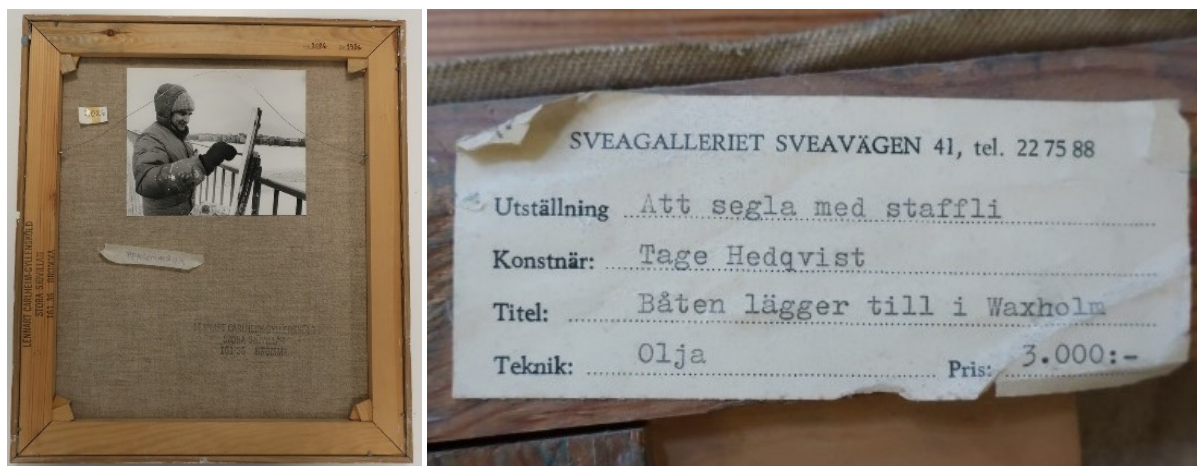
Verk 2026 med ett fotografi på baksidan och 0465 med en etikett kvar från galleriet där verket köptes.

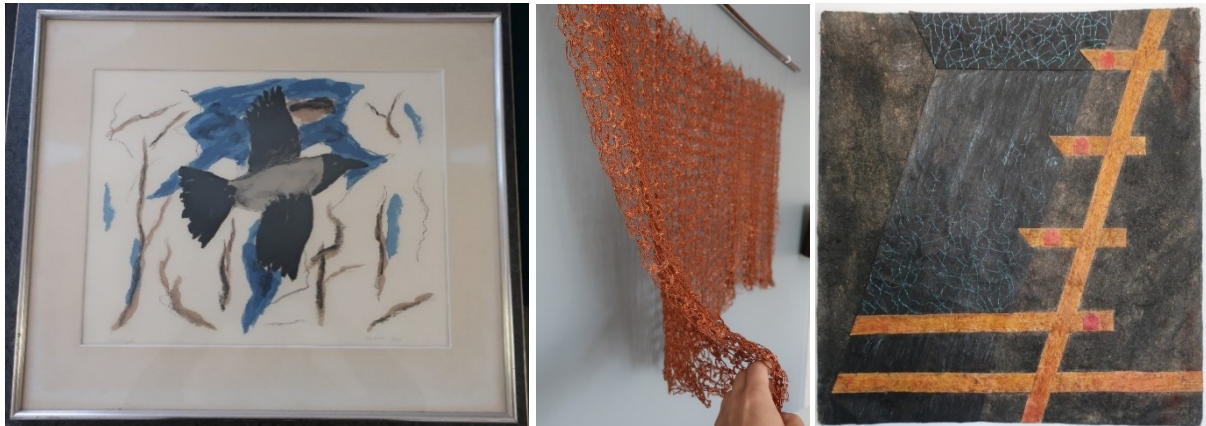
Verk 0672, 2587 och 2416 saknar märkning.

- Registrering, märkning, och eftersökning av information om hittade konstverk.
- Uppdatering av register med info från VoU.
- Ge ny märkning till de verk som saknar stämpel från Nacka kommun.
