Tillståndsbedömning av garage, Brf Bergängen,
Finntorp

Uppdragsrapport PX00434
Tillståndsbedömning av garage, Brf Bergängen, Finntorp

2010-10-01

Uppdragsgivare:
Brf Bergängen
Finntorpsvägen 5E
136 36 Nacka

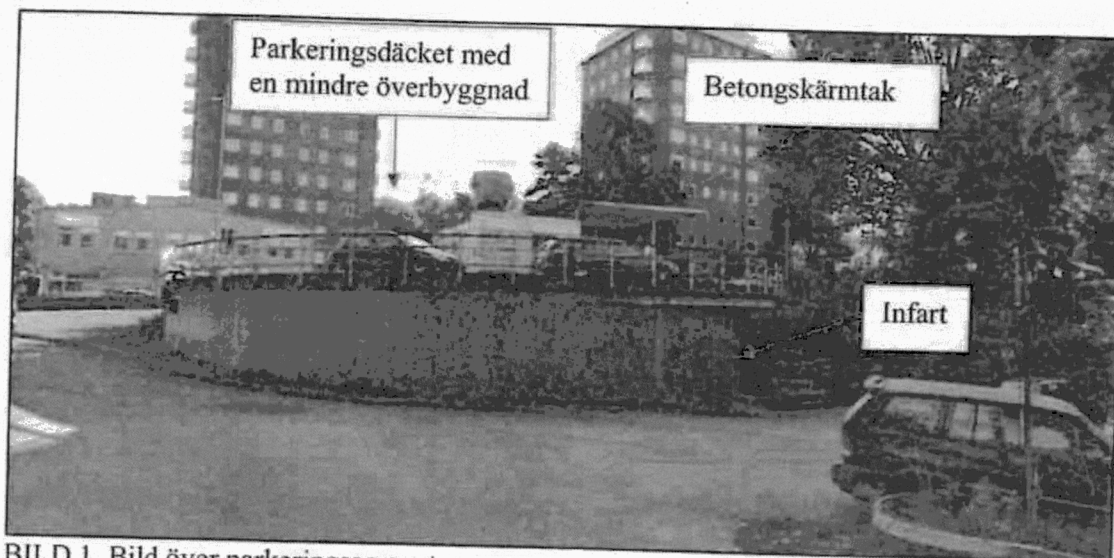
BILD 1. Bild över parkeringsgaraget.

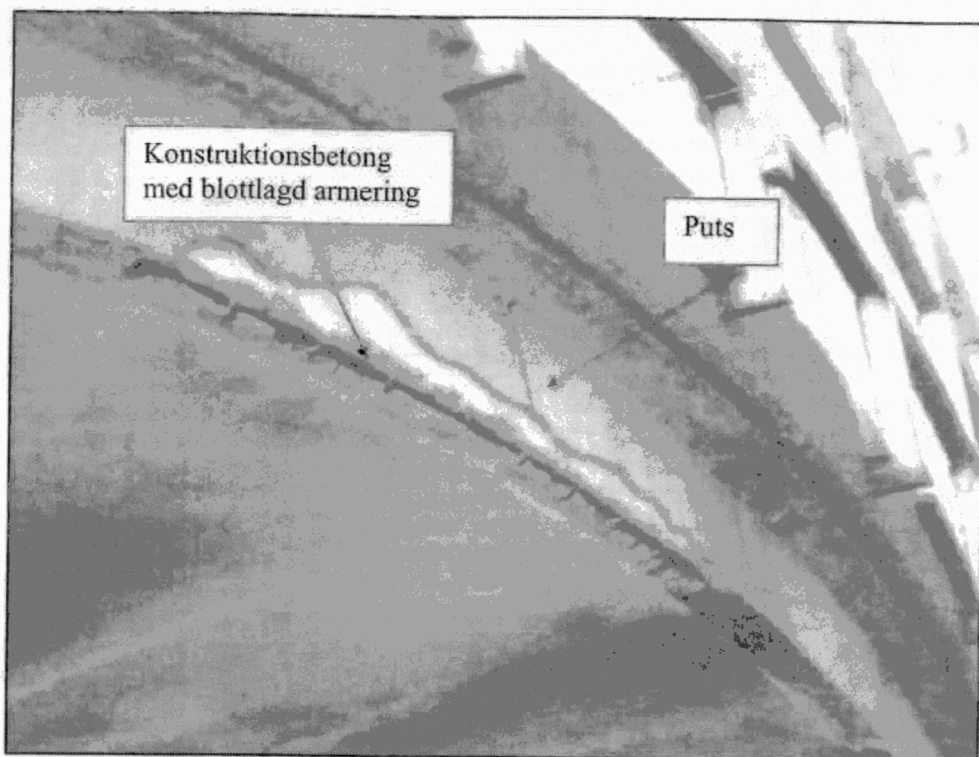
Parkeringsdäckets konsolande del har skador på dess kant med lös puts och delvis blottlagd armering i konstruktionsbetongen, se BILD 2. Vid dessa skador syns vad som troligen är tidigare lagningar och vatten som har runnit längs kanten.

BILD 2. Skadad kant på det konsolande däck.

Skador på den konsolande delen av däckets bör initialt åtgärdas genom att lösa bitar avlägsnas för att förhindra skador på person eller egendom. Därefter bör den skadade kanten bilas minst 25 mm bakom armering. Rostangripen armering ska rengöras från rost. Därefter gjuts en ny kant. Skadorna bedöms bero på att armeringen längs kanten rostar och spränger loss täcksiktet. Att armeringen har rostade bedöms bero på lokalt små täcksikt tillsammans med en hög fuktbelastning i området.

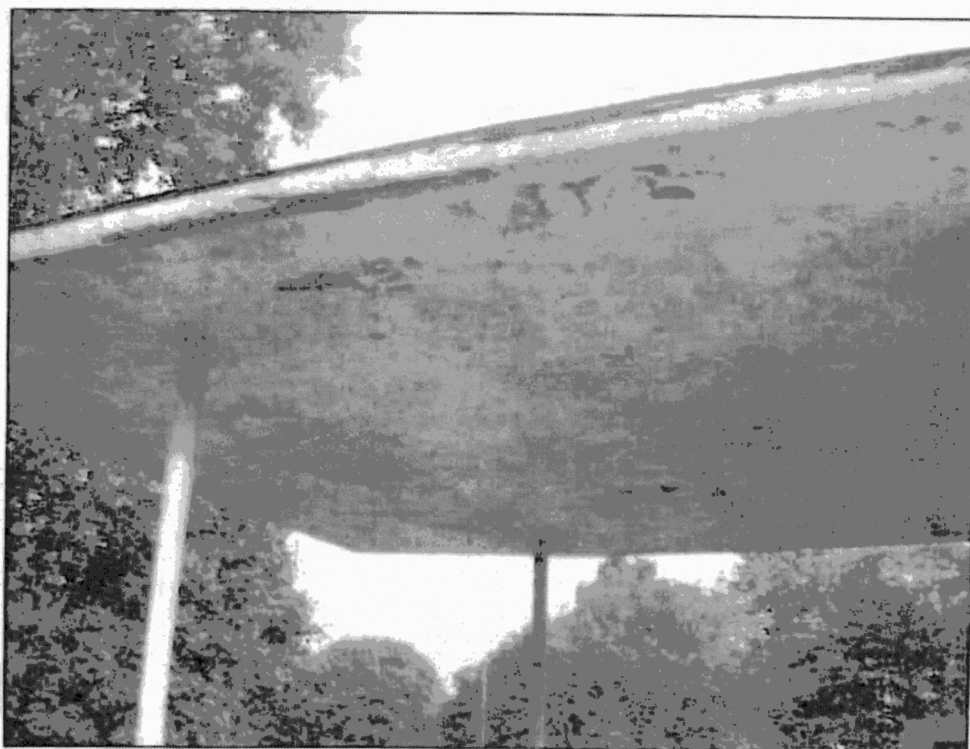
Skärmtaket av betong är skadat med flertalet blottlagda armeringsjärn på undersidan, se BILD 3. Tillsynes finns lös betong med bakomliggande rostangripen armering. Stålpelarna som bär upp taket har inga synliga kapital som fördelar ut lasten.

BILD 3. Skärmtaket med blottlagd armering och spjälkningar.

Skärmtakets täckande betongskikt uppmättes till 0-14 mm. Karbonatiseringsdjupet uppmättes till 9-15 mm. Således har karbonatiseringsfronten på ett flertal nått armeringen.

Skärmtaketets status på däckets bedöms vara av en allvarligare karaktär och dess livslängd bedöms vara passerad. Karbonatiserad betong, små täcksikt och synliga underkantsarmering påvisar detta. Skärmtaket bör därav rivas.
