# Bagarsjön

## Nivåvariationer samt förslag till åtgärder

2015-02-05

Konsult: Norconsult AB  
Box 8774  
402 76 Göteborg

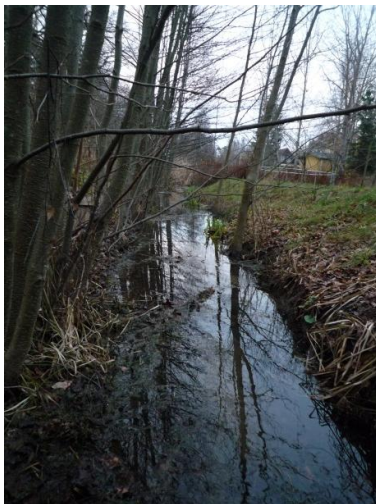
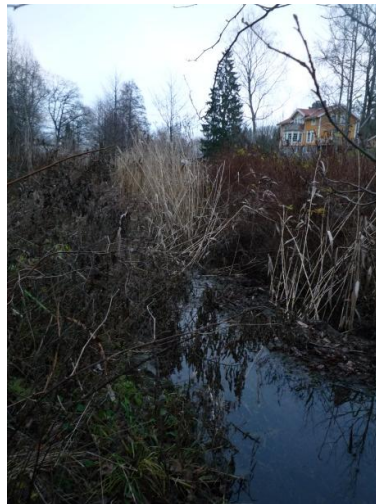
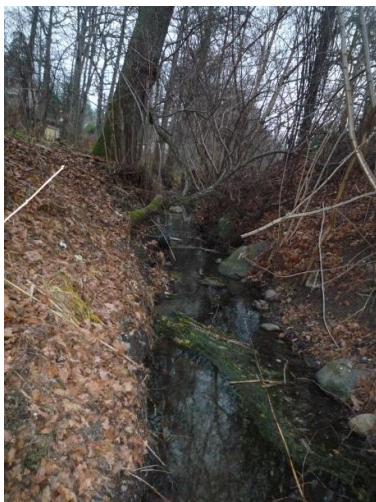
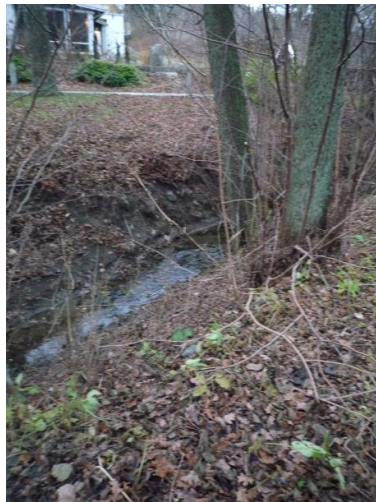
Vid platsbesök den 3 december 2014 noterades mycket växtlighet i nära anslutning till diket som leder vattnet ut från Bagarsjön, bitvis så pass mycket att diket nästan vuxit igen. Dikets slänt och botten utgörs i huvudsak av lerhaltiga jordar som har eroderat vid höga flöden i diket. Ca 30 meter nedströms Ekalléns kulvertutlopp återfinns en bergklack i diketsbotten. Hans Maniette noterar en högsta dikesbotten på +15,96 möh nedströms spillvattenledningens utlopp, vilket tros vara denna bergklack.

**Figur 2-3 Växtlighet i och i nära anslutning till utloppsdiket. Bilden längst ned till höger visar en begränsade sektion vid den plats där träd återfinns i samma sektion som en befintlig bergklack i dikets botten.**

Diket nedströms trumman var vattenfyllt till ett djup av någon decimeter och ca en meters bredd. Denna flödesarea bibehölls nästan ända fram till den begränsande sektion som visas i Figur 2-3. Där ökade hastigheten och flödesarean minskade. Efter ytterligare ca 30 meter breddar sig diket och växtligheten ökar markant. Vatten har svårt att därifrån ta sig vidare.

Det första som måste göras i Bagarsjön är att återställa diket i det skick som sig bör. Dvs. med de lutningar som angavs i dikningsföretagets handlingar samt enligt förslag i denna rapport.

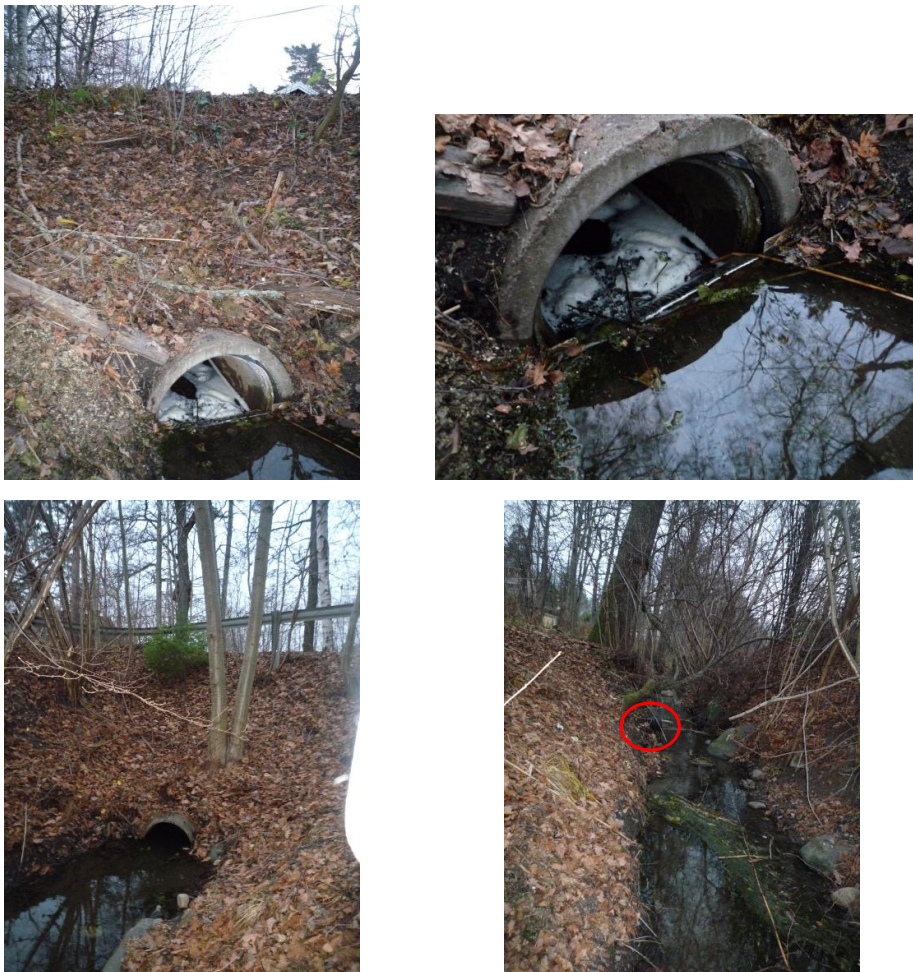
Eftersom tröskeln är placerad i kulvertens mynning innebär detta en kraftig begränsning av avbördningskapaciteten, mindre än 0,1 m<sup>3</sup>/s kan avbördas med denna lösning.

Kulvertarnas verkliga kapacitet skiljer sig markant från den teoretiska. Vid platsbesöket upptäcktes att utloppet från Bagarsjön idag styrs av ett överfall som är placerat i kulvertinloppet under Ekallén. Överfallet är ca 45 cm brett och utgörs av en ca 0,5 cm tjock plåt.

Figur 2-4 De två översta bilderna visa kulvertinloppet under Ekallén med överfallet. De två undre visar utloppet ur samma kulvert samt diket nedströms. På bilden längst ned till höger kan mynningen från en dagvattenledning skönjas, inringad.

Kulverten under Ekallén har en teoretisk kapacitet på ca 500 l/s. Idag har ett provisoriskt överfall placerats i kulvertens inlopp. Tröskelnivån mättes vid platsbesöket till ca +16,15 möh, vilket innebär att halva kulverten blockeras. Genom öppningen som blir kan < 100 l/s avbördas vid en sjöyta på +16,4 möh.

Den provisoriska tröskeln innebär en stor risk och vid större regn och snösmältning kommer denna orsaka att nivån i Bagarsjön stiger eftersom kapaciteten avsevärt försämras då halva kulvertinloppet blockeras. Denna bör avlägsnas och ersättas med ett mer beständigt och rätt dimensionerat överfall en bit uppströms kulvertinloppet.

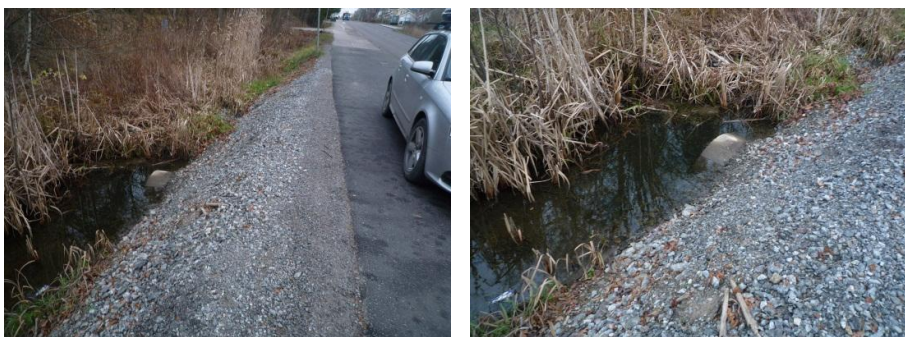
Vägtrumman under Sockenvägen, ca 350 m nedström Bagarsjöns utlopp, var fylld upp till överkanten, och det såg likadant ut på den södra sidan av vägen, se Figur 2-5.

**Figur 2-5** Norra respektive södra sidan av Sockenvägen, trumman som leder vattnet från Bagarsjön vidare mot Baggensfjärden.

Området kring kulvertens södra del var kraftigt igenslammat vilket troligtvis gäller för stora delar av kulverten. Kapaciteten är långt ifrån den teoretiska och risken för att vattennivån på var sida om vägen stiger vid kraftigare regn är överhängande.

Drygt 350 meter nedströms trumman under Ekallén finns en större trumma som går under Sockenvägen. Denna var vid platsbesöket kraftigt igenväxt och för att förhindra översvämningar på sträckan Ekallén – Sockenvägen måste denna rensas liksom diket mellan dessa kulvertar som är kraftigt igenväxt.

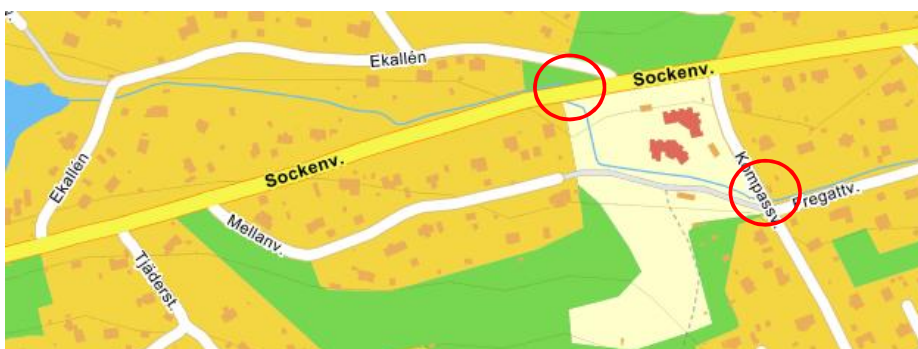
**Figur 2-6** Bagarsjöns utlopp. Kulverterna under Sockenvägen och Kompassvägen är inringade.

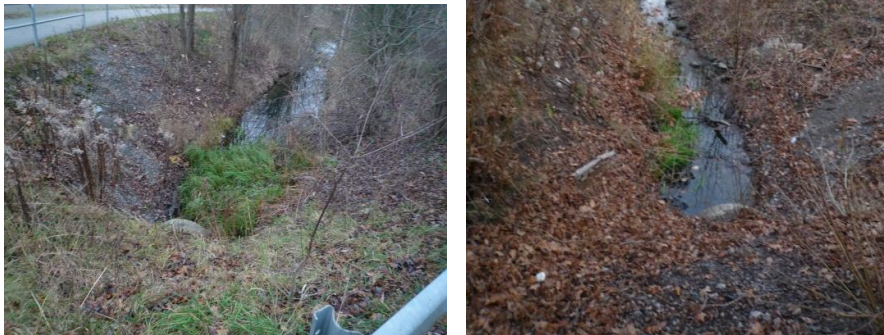
Diket leds därefter vidare, se Figur 2-6, och korsar Kompassvägen. Där var flödet fritt vid platsbesöket och trumman var jämförelsevis i gott skick och vattnets framkomlighet betydligt bättre.

**Figur 2-7 Inlopp och utlopp till kulvert under Kompassvägen.**

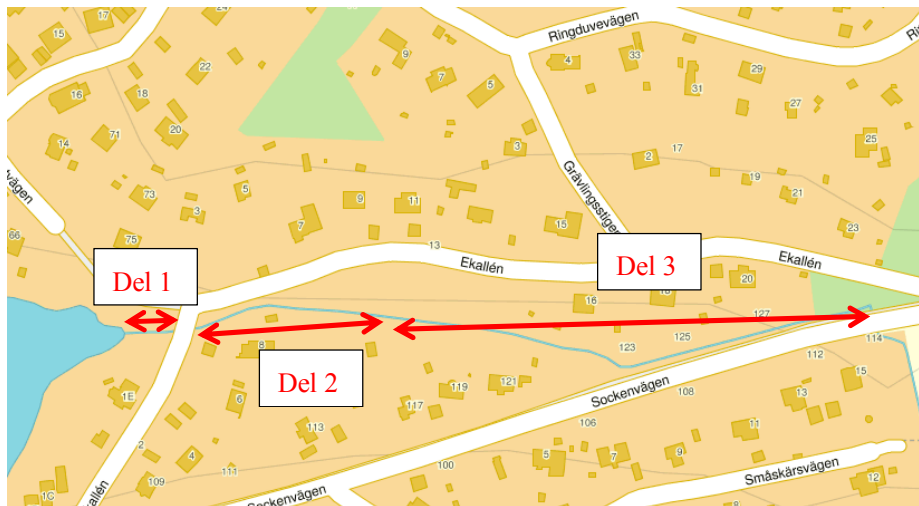
Figur 4-1 Olika delsträckor för utloppet från Bagarsjön.

Idag är diket delvis kraftig igensatt och kulverten som leder vattnet under Sockenvägen har en kapacitet som är långt ifrån den teoretiska.

Utloppet från sjön och diket fram till trumman, del 1 i figur nedan, bör ha en bottenbredd på 1 m och en lutning på 1 ‰. Enligt dikningsföretagets handlingar anlades diket i lutning ca 13 ‰ de första 100 metrarna, del 2, nedströms trumman under Ekallén för att sedan, del 3, övergå till 0,6 ‰, vilket är ett minimikrav. Dessa förhållanden bör återupprättas och bibehållas.

Släntlutningar bör göras i lutning 1:2, framförallt uppströms Ekalléns trumma och minst 1:1,5 nedströms, detta för att minska risken för erosion och släntras som kan påverka flödesarean negativt. Bottenbredden 1 meter bör hållas hela vägen.

Dikesbotten skall ansluta i nivå med kulvertens inlopp för att få en bra strömbild in i kulverten.

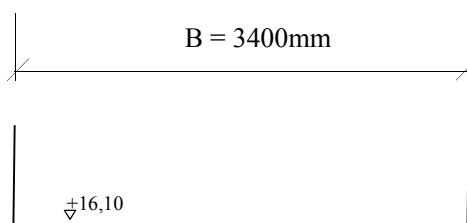
**Figur 4-2 Förslag på utskovströskel i Bagarsjön**

Överfallet enligt förslag i Figur 4-2 avbördar ca 1000 l/s vid nivån +16,4 vilket är densamma som kulvertinloppets överkant. Det innebär att det idag är kulverten som blir begränsande vid ett maxflöde och överfallet som styr miniminivån.

Inom detta uppdrag har en teoretisk utformning av tröskel tagits fram. För att i största möjliga mån bibehålla den vattennivån som var vid platsbesöket och som styrdes av ett provisoriskt överfall, har ett förslag på överfall på nivån +16,10 möh tagits fram.

Överfallet kan förslagsvis placeras 10-20 meter uppströms kulvertinloppet.

Överfallet skall tåla att vegetation periodvis samlas på uppströmssidan utan att konstruktionen ger sig. Ett överfall i betong kan därför vara lämpligt. En spont bör slås ned till fast botten, helst till berg. Sponten bör slås ned till ett djup som motsvarar den dubbla tänkbara vattenpelaren, vilket innebär ca 2 meter. Därefter gjuts betong runt sponten.
