Rapport-stålrevision av GC-bro i Saltsjöbaden.
GC-bro vid Berguddsvägen över SLJ.

Härmed översänds ett exemplar av rapport nummer 102112-7

Stålrevision av GC-bro över spår vid Brf Oden i Saltsjöbaden.

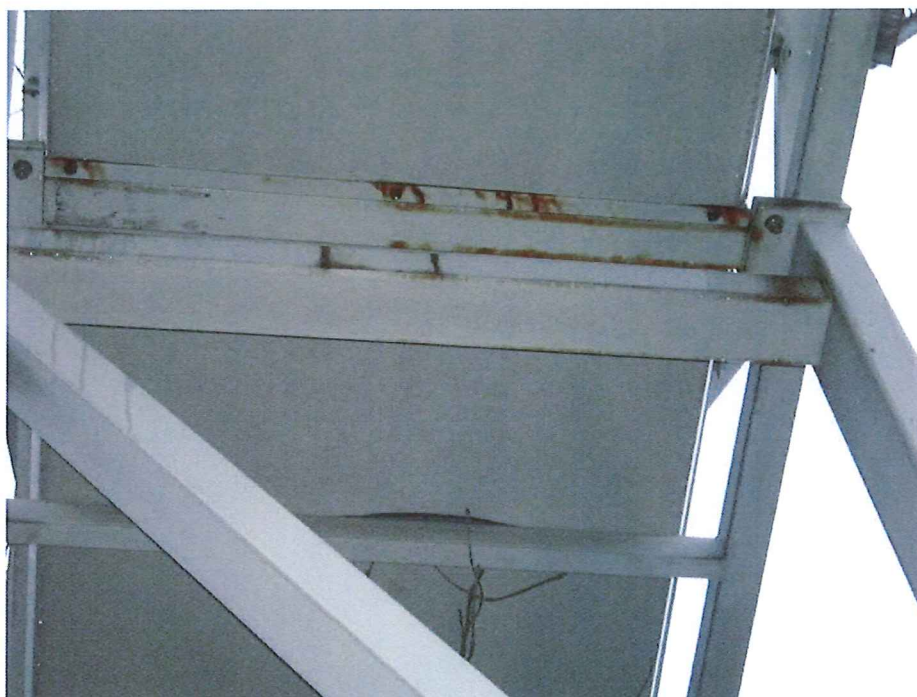
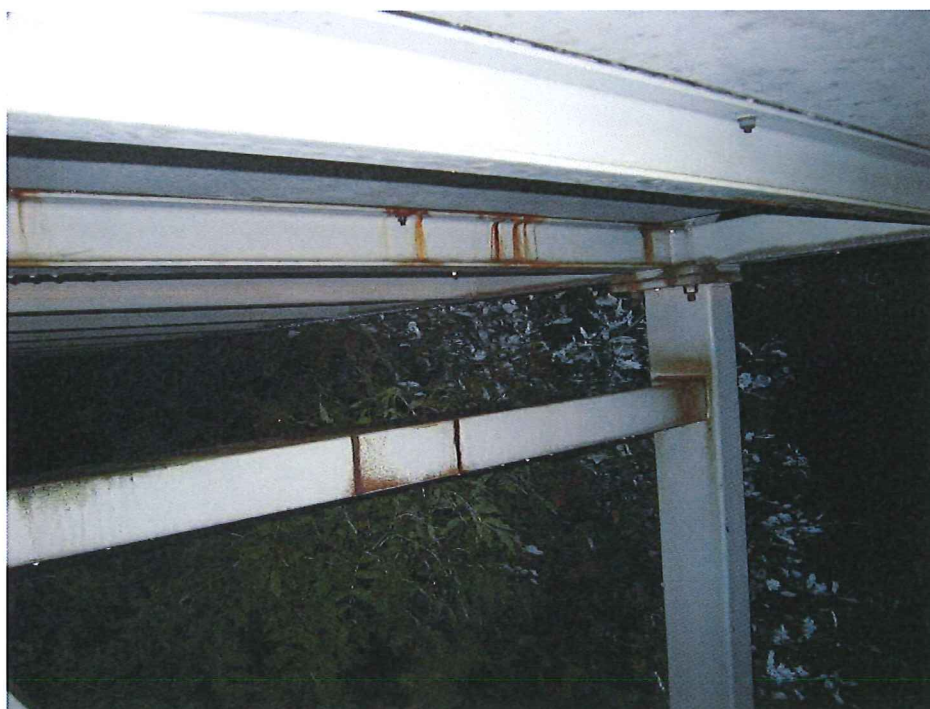
Fotobilaga 1

Vid ett par områden vid mellanstödet på tvärbalkarnas undersida har större mängd korrosion uppstått vilket bedöms till Ri 4 enligt SS-EN ISO 4628:2004. Se fotobilaga 1.

Korrosion på tvärbalk vid mellanstödet.

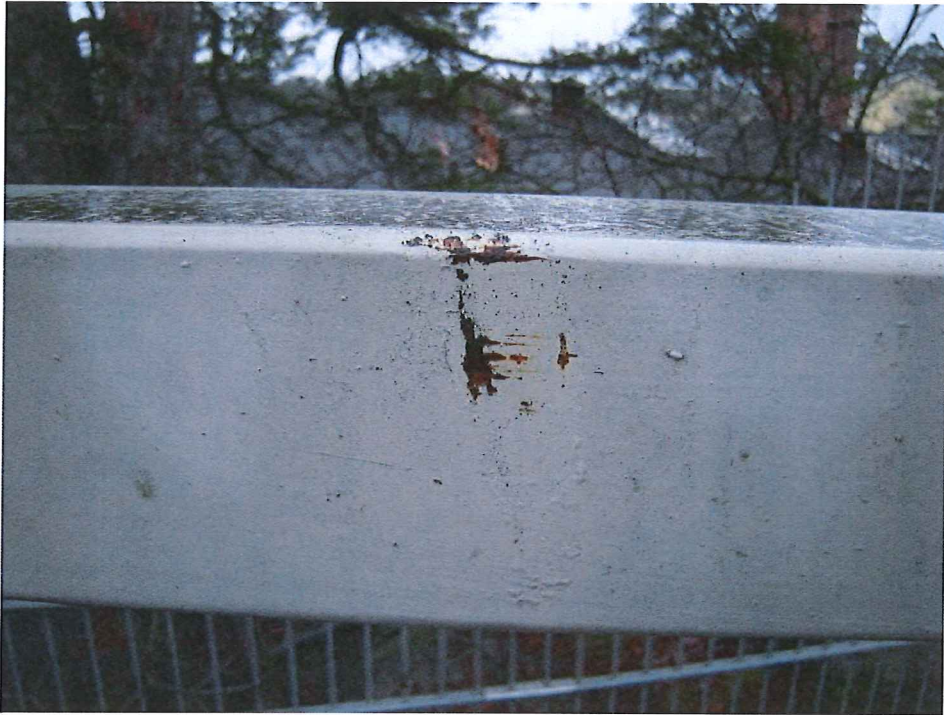
Fotobilaga 2

På brons norra och södra sida på överliggaren så förekommer korrosion lokalt på ett par ställen med ca 5-10 cm² på vardera område. Dessa bedöms till Ri 4. Se fotobilaga 2.

Skada i färgsystemet där korrosion påbörjats.

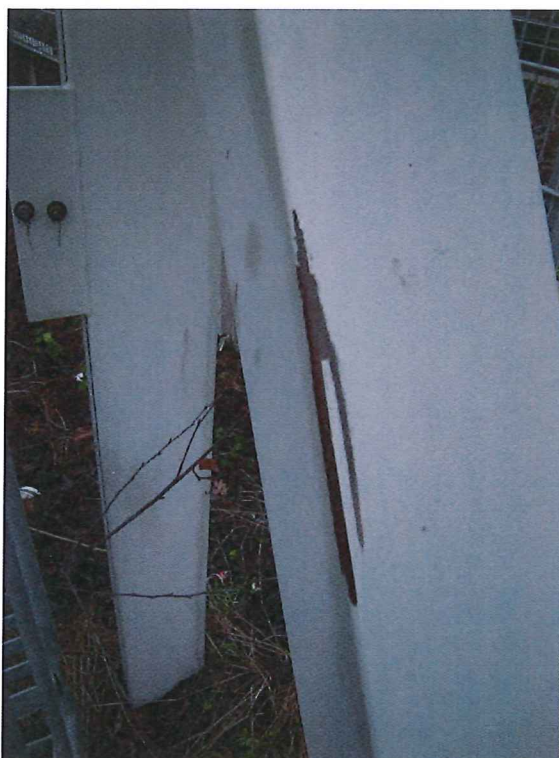
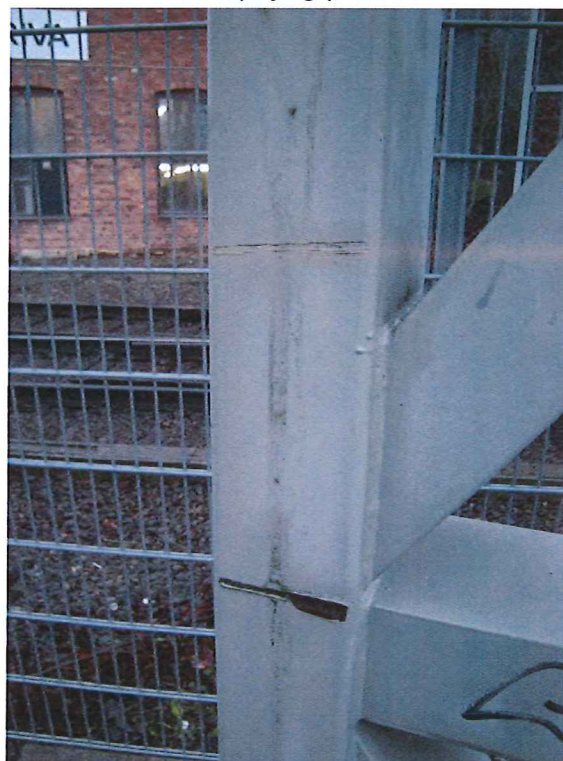
Fotobilaga 3

Vid stödet på västra sidan har skador uppstått på färgsystemet p g a dålig hantering av materialet innan montering eller annan uppkomst som snöskottning och dylikt. Se fotobilaga 3.

Skador på färgsystemet.

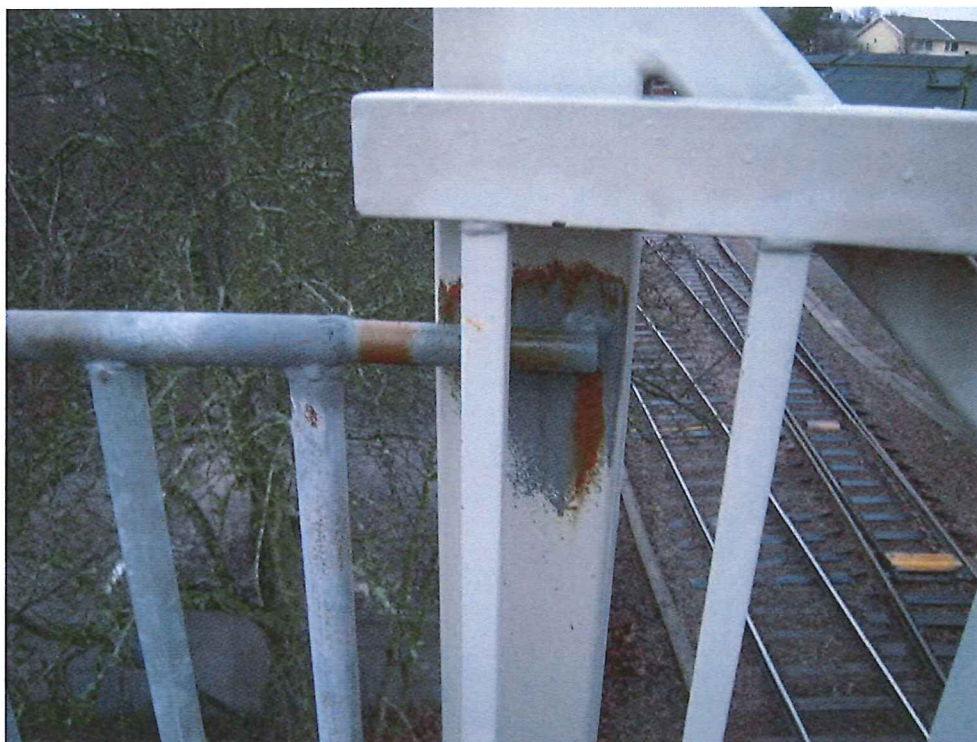
Fotobilaga 4

På västra sidan har trappans räckesgrind svetsats ihop mot brons fackverkskonstruktion med för korta svetsar, ska vara svetsad i hel längd mot materialet samt att inte rostskyddsmålningen varit korrekt utförd så korrosion har uppstått. Se fotobilaga 4.

På västra sidan har trappans räcketgrind svetsats ihop mot brons fackverkskonstruktion med för korta svetsar, ska vara svetsad i hel längd mot materialet.

Dåligt utförd målning samt endast häftsvetsad.

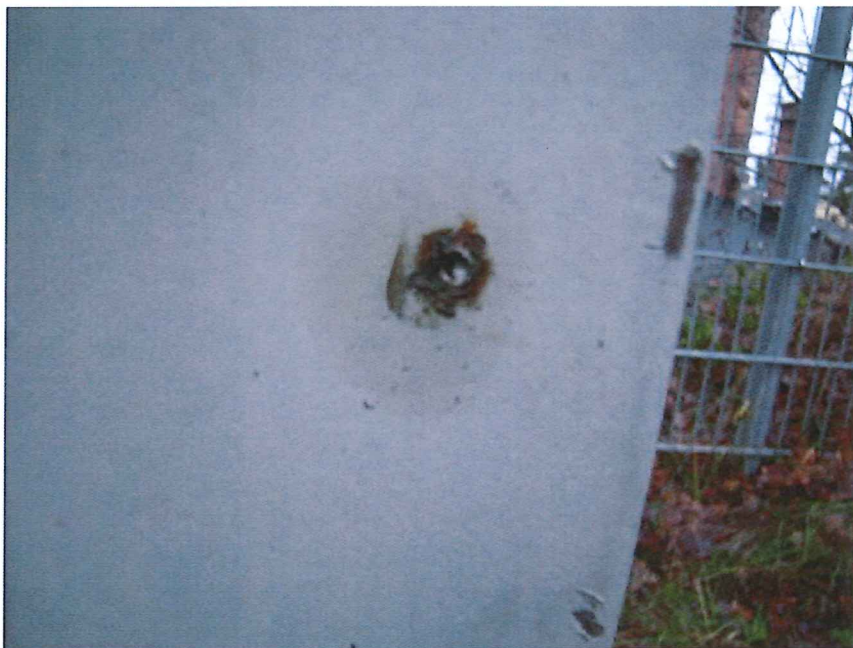
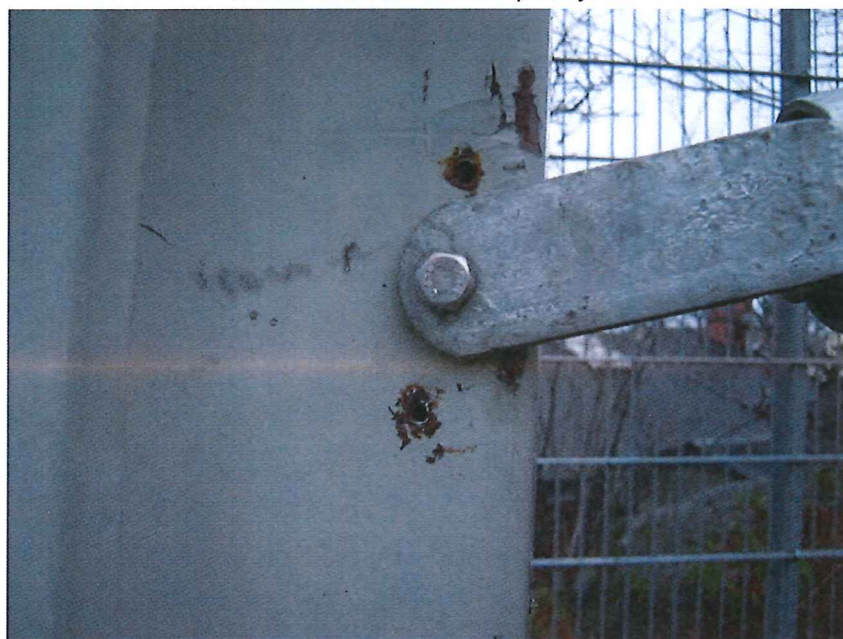
Fotobilaga 5

På överbyggnadens vertikala VKR-profiler finns det cirka tio små borrhål och vid dessa så har korrosion uppstått samt att fukt och regnvatten tränger in så dessa bör tätas omgående. Se fotobilaga 5.

Borrhål som korrosion har påbörjats.

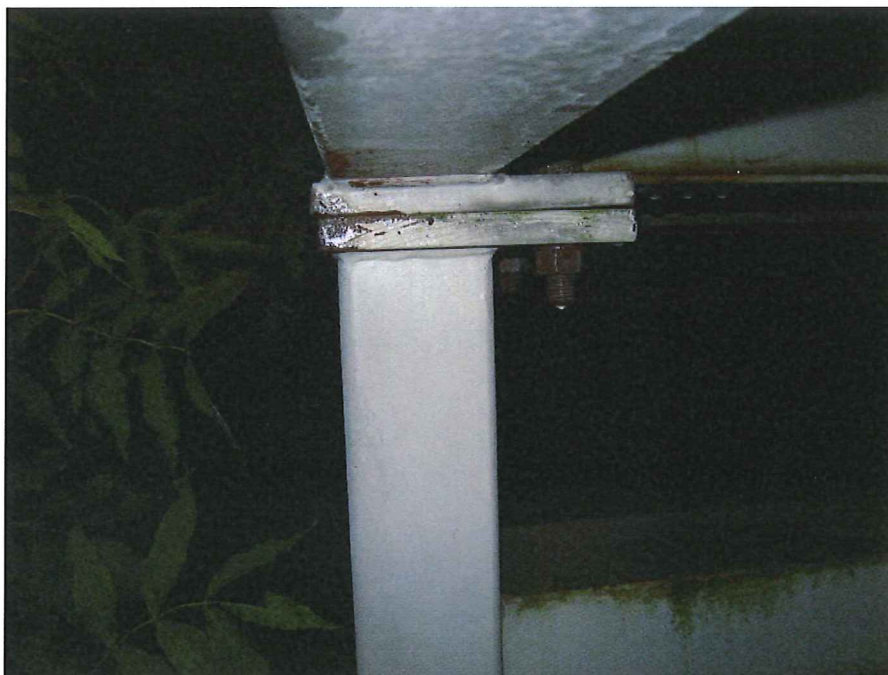
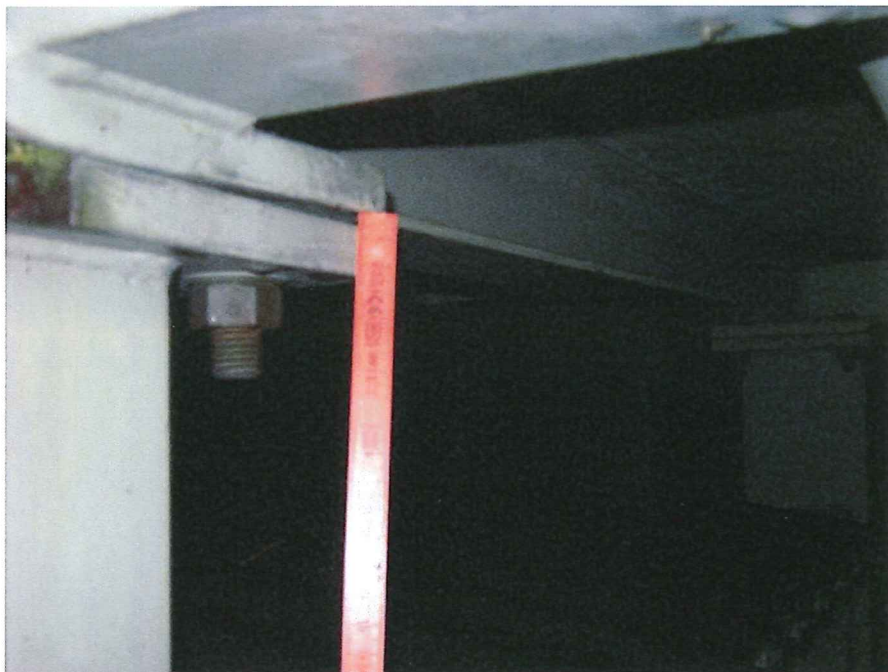
Fotobilaga 6

Vid stödet på västra sidan och den södra pelaren så är anläggningen mellan bron och pelareupplaget inte inom toleransen, glipan är cirka 5 mm. Se fotobilaga 6.

Dålig anliggning vid pelartopp/ överbyggnad.

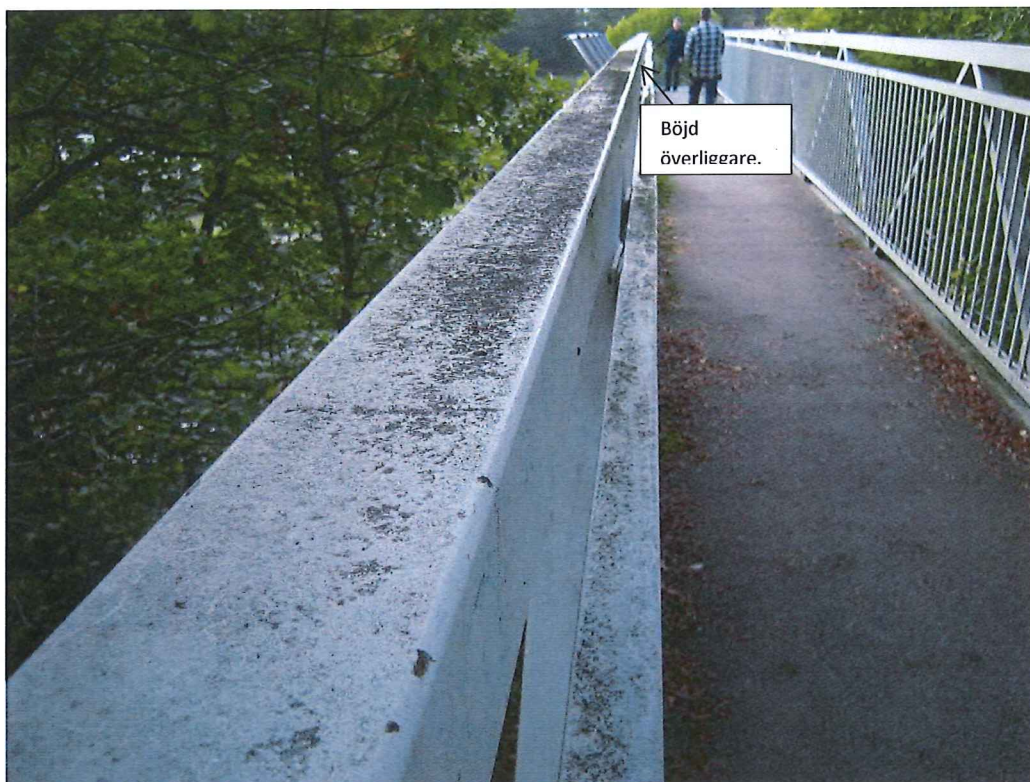
Fotobilaga 7

Spjälgrindens överliggare är krokig på södra sidan vilket även är uppenbart när rörelsefogen inte är synkroniserad med den andra överliggaren i längdriktning. Se fotobilaga 7.

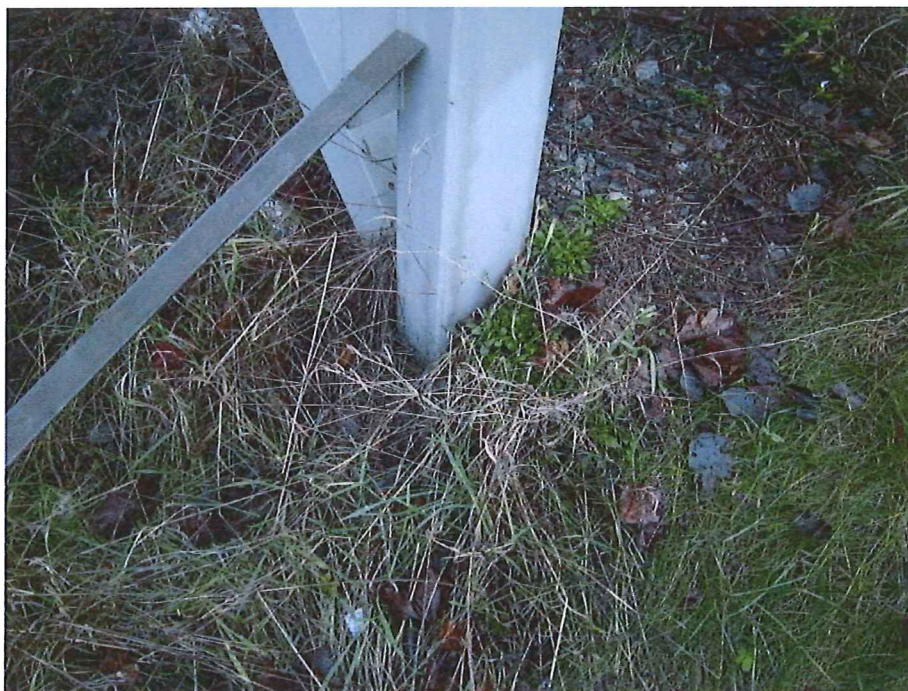
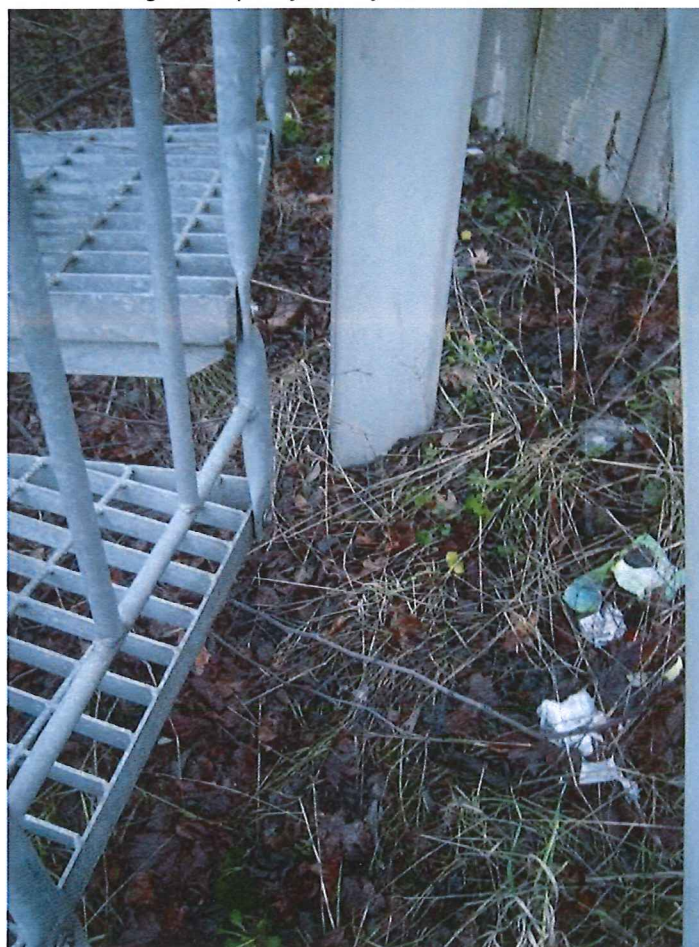
Fotobilaga 8

Vid pelarfötterna på västra sidan så är dessa täckta med jord och växtligheter, detta bör tas bort och rengöras. Se fotobilaga 8.

Igenväxt pelarfot och fundament saknas.

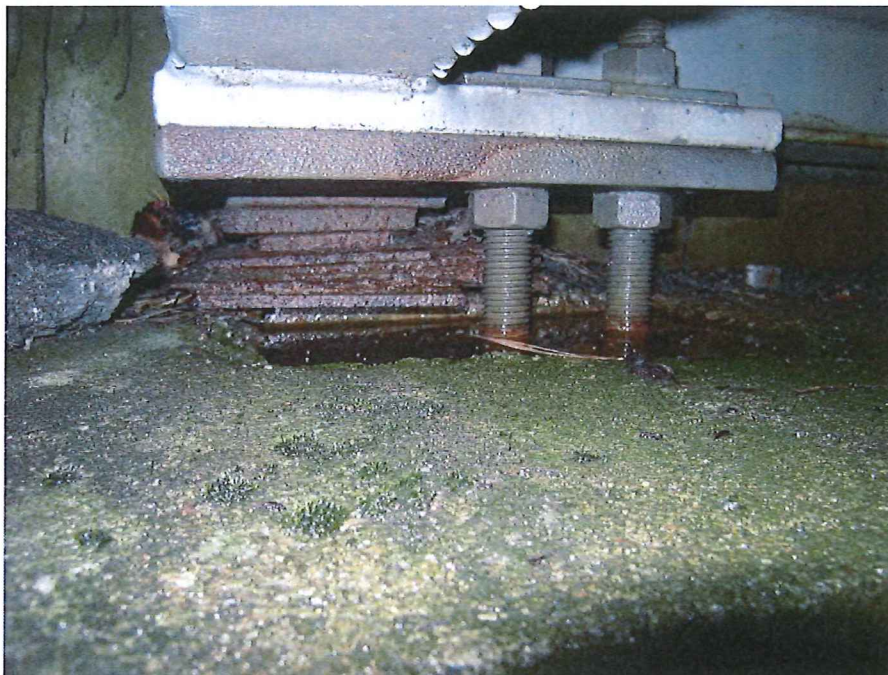
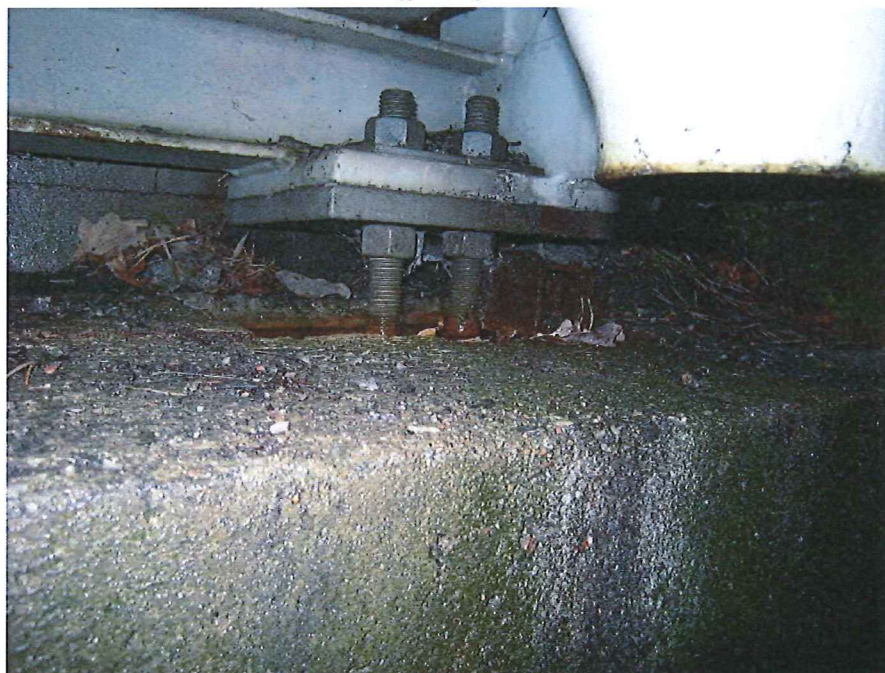
Fotobilaga 9

Lagerupplag är inte korrekt utfört då flertalet shimsplåtar i olika storlekar använts på norra sidan och saknar helt undergjutning.

Lagret på södra sidan saknar uppallning helt och därav ligger enbart på lagerplåt och även där saknas undergjutning. Se fotobilaga 9.

Undergjutning saknas.
