## **Tekniskt PM**

### **Åtgärdsförslag GC-bro Finntorp, S-105**

## GC-bro över Värmdövägen och Saltsjöbanan söder Finntorp C. Bro 2-884-1 (S-105).

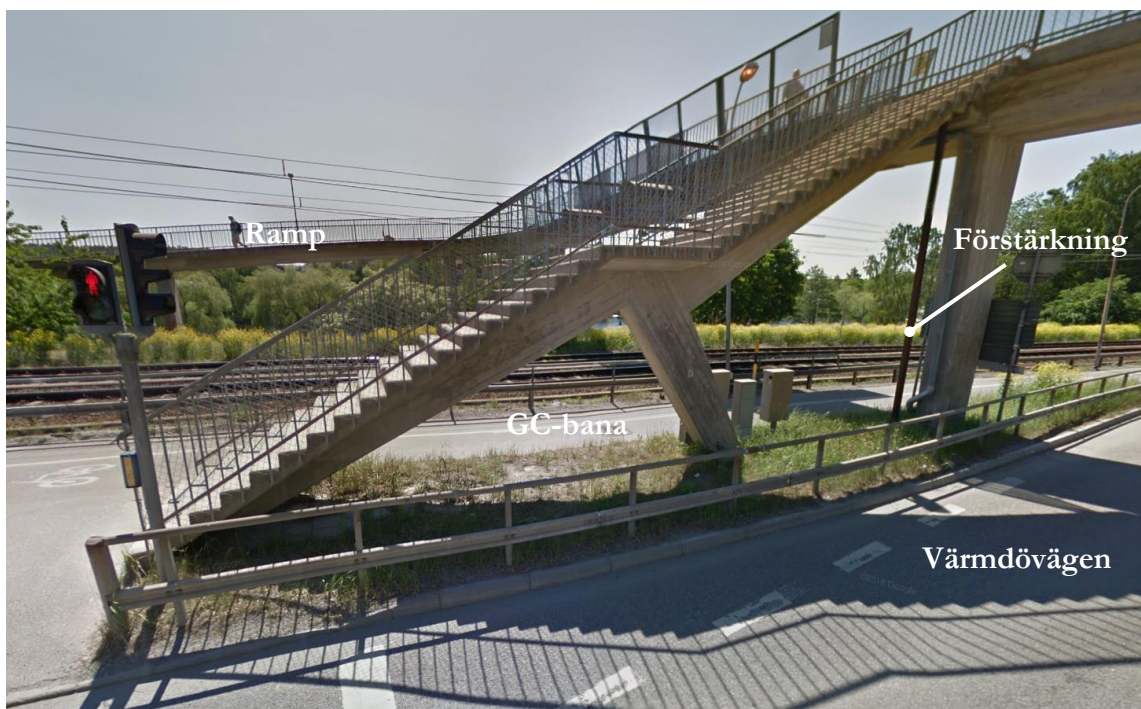
En trappa i armerad betong ansluter broöverbyggnaden till Värmdövägen, se Figur 3. Anslutning mellan bro och trappa utgörs av ett hakupplag och på grund av att hakupplagets funktion inte har kunna garanteras har övergången förstärkts med en stålpelare vilken visas i figuren.

Figur 3: Armerad betongtrappa vid S-105. Vy mot söder.

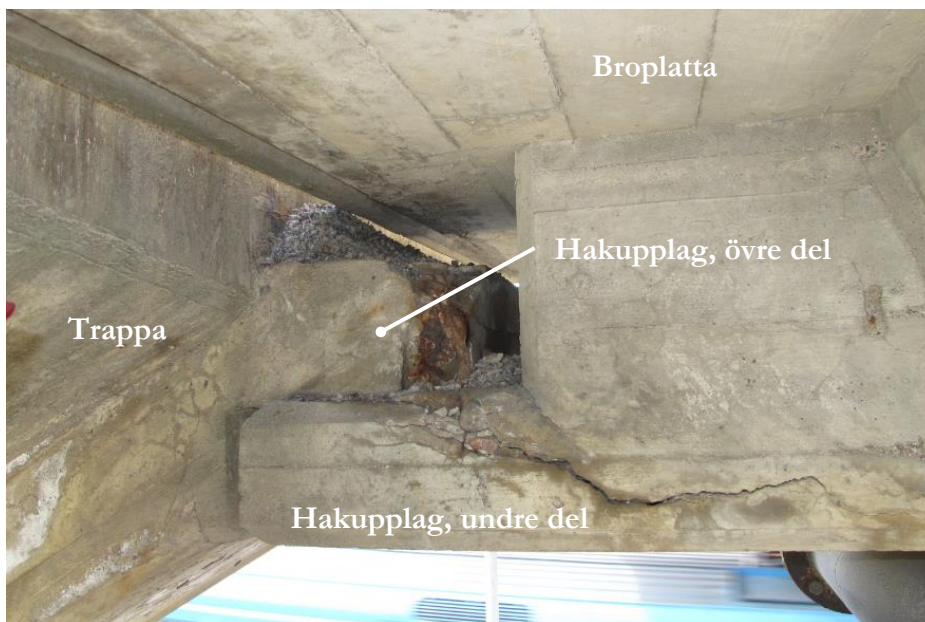
Hakupplagen är kritiska konstruktionsdetaljer då de är väsentliga för brons bärförmåga. I Figur 4 visas hakupplag mellan trappkonstruktion och överbyggnad. Sprickbildningen i betongen bedömdes ha reducerat bärförmågan till den grad att ett extra stöd har monterats under hakupplaget. Grushögen på det övre hakupplaget indikerar att överliggande fog är bristfällig. Material som samlas på betongen binder fukt och accelererar skadeutvecklingen.

Figur 4: Fotografi av hakupplagsdetalj mellan överbyggnad och trappkonstruktion. Från 2012, innan förstärkningspelare monterats.

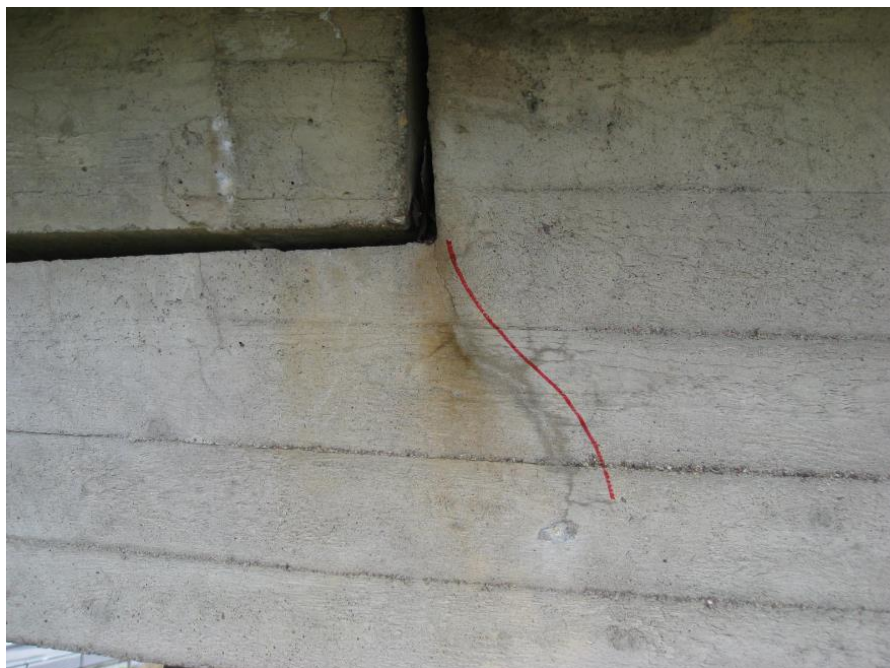
I Figur 5 visas en skjuvspricka för ett av hakupplagen över spårområdet. Enligt befintliga inspektionsprotokoll finns genomgående skjuvsprickor i samtliga hakupplag. Från Figur 2 inses att hakupplagens funktion är avgörande för att bära den brosektion som finns över spårområdet.

Figur 5: Skjuvspricka i hakupplag i överbyggnad över Saltsjöbanans spårområde.

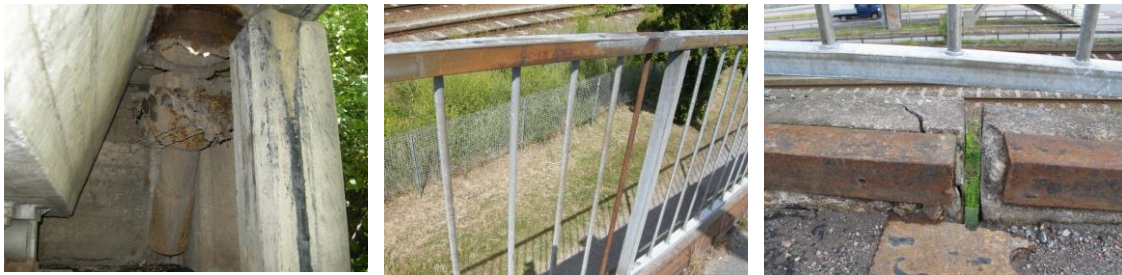
Hela brokonstruktionen är i stort behov av underhåll och i Figur 6 visas typiska skador för några konstruktionsdetaljer. Gemensamt för dessa detaljer är att de är lätta för kommuninvånare och besökare att identifiera och de sänker det visuella intrycket på hela konstruktionen. Bron ser milt uttryckt nedgången ut, även för den som inte är tekniskt intresserad. Det ska förtydligas att skadorna på avrinningssystem och kantbalk även är mycket kritiska med avseende på funktionen.

Figur 6: (vänster bild) Gravrost på ytavlopp som är ur sitt läge, (mittbild) Korrosionsskador på staketgrind, (höger bild) Skador i kantbalk och fog.

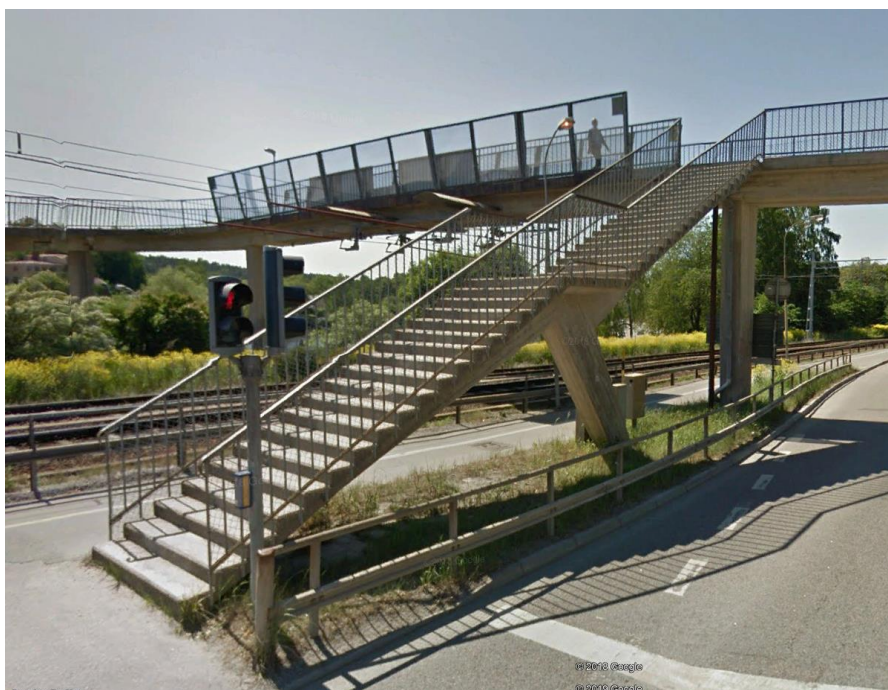
Från Värmdövägen sträcker sig också en trappa av armerad betong som ansluter till bron. Anslutningen till bron utgörs av ett hakupplag. Detta upplag konstaterades för några år sedan vara så skadat av armeringskorrosion att det förstärktes med en stålpelare från mark upp till upplagets undersida. Se bild nedan.

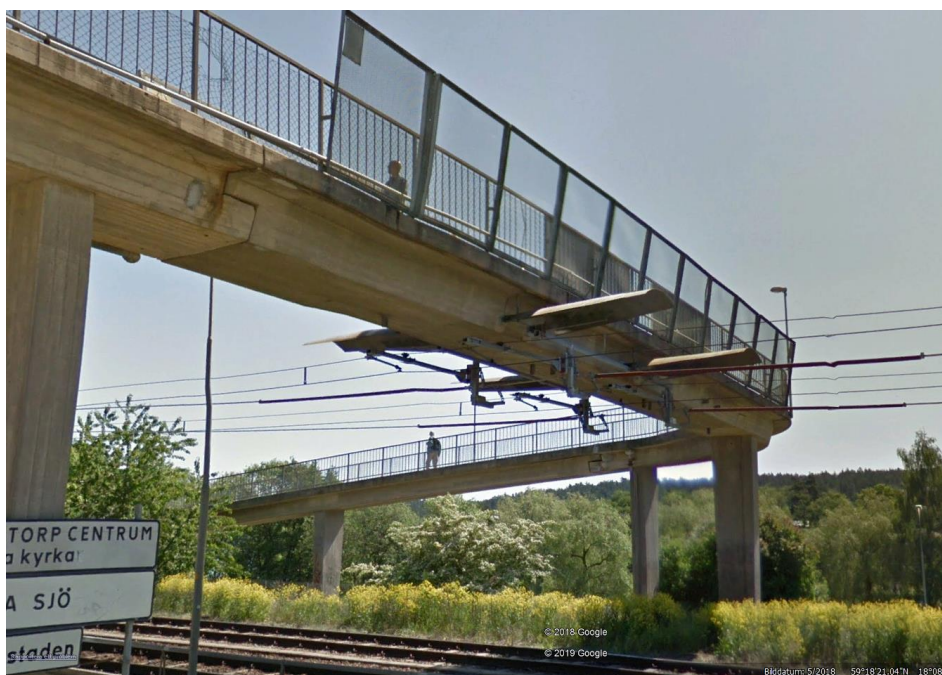
Broplattan är dessutom utformad med tre stycken så kallade hakupplag. Detta är en konstruktionslösning där man i broplattan bygger in en lagerpall med motsvarande halva broplattans höjd. Konstruktionen används för att minska antalet mellanstöd men ändå bibehålla en slank broplatta. Hakupplagen är spännarmerade för att få tillräcklig bärförmåga. På hakupplagen vilar anslutande broplatta vilket för bro S-105 är konstruktionslösningen för broplattan över Saltsjöbanan. Konstruktionslösningen med hakupplag är känslig ur beständighetssynpunkt då det är en hårt utnyttjad spännarmerad betongkonstruktion som är känsligt för kloridkontaminering. I fallet med bro S-105 är konstruktionen särskilt utsatt i och med att brofogarna ovanför hakupplagen saknar tätprofil. Se bild nedan.

Vi ser en betydande risk med denna typ av konstruktion över spårområdet. Om nedbrytningen av hakupplagen med armeringskorrosion och betongskador tillåts att propagera kan det ske ett plötsligt brott i något av upplagen, med följd att broplattan rasar ned i spårområdet.

Vi den senaste huvudinspektionen av bron 2016 konstaterades sprickor och spjälkning vid hakupplagen. Skadorna klassades som TK 2 men borde sannolikt bedömas som TK3 med hänsyn till att upplagen bär delen av broplattan över Saltsjöbanan. Skadorna har efter huvudinspektionen följts upp med en särskild inspektion varje år.
