Kvarnholmsvägen, Nacka,
restaurering av granitmurar
Åtgärdsprogram 2013-09-16
Förfrågningsunderlag

Kvarnholmsvägen, Nacka, restaurering av granitmurar Åtgärdsprogram

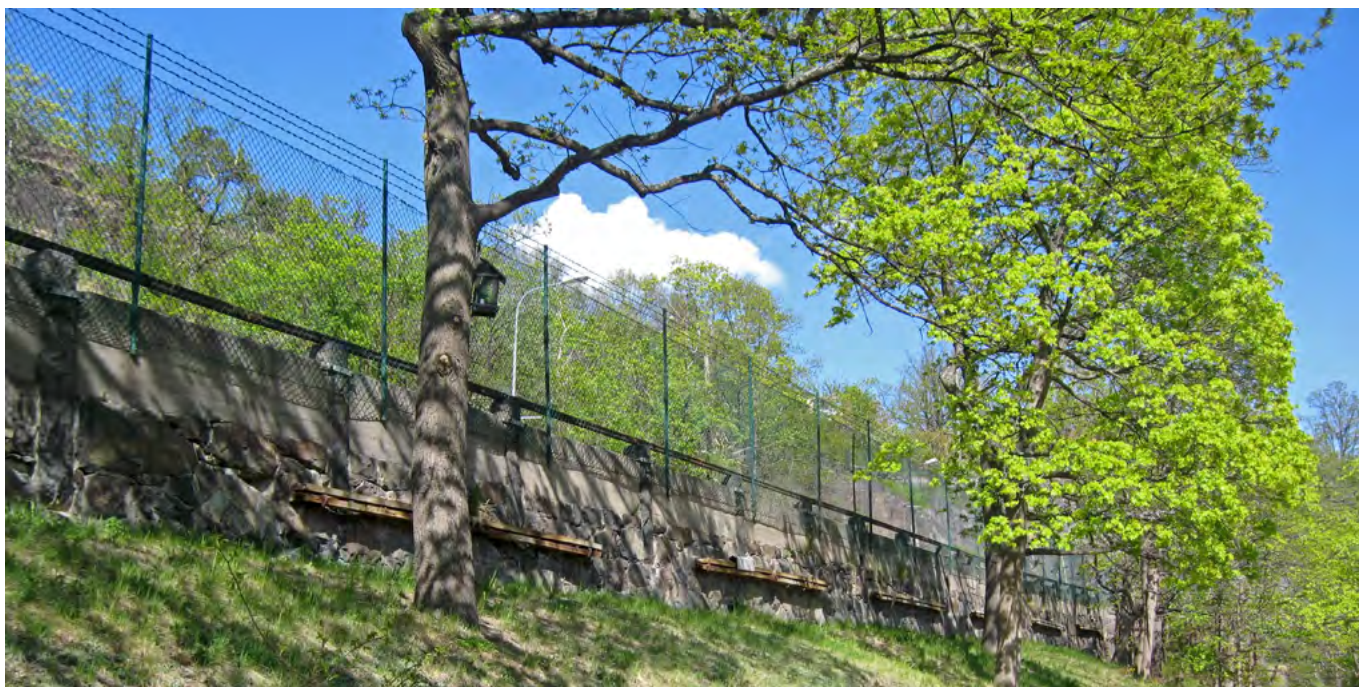
Den lägre, västra delen av muren rivs och ersätt med en betongmur.

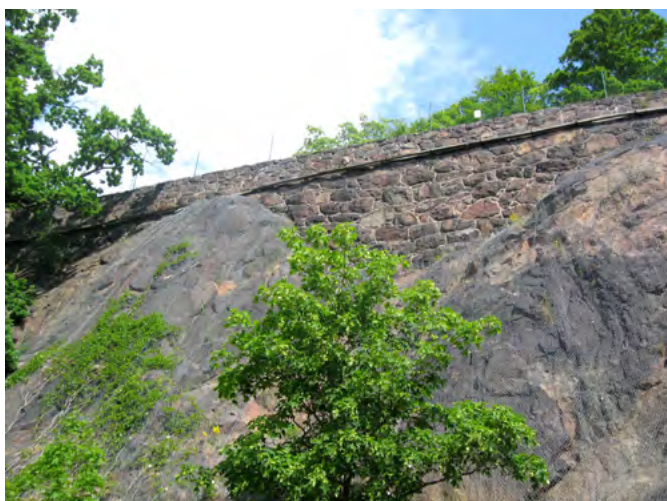
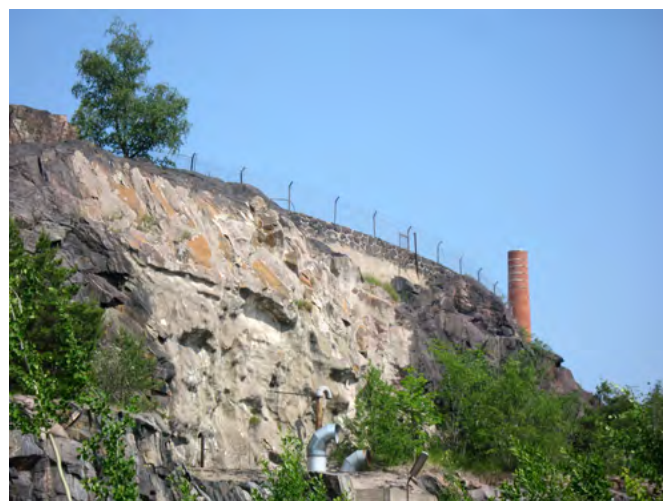
De högt belägna murdelarna i öster bedöms vara i relativt gott skick.

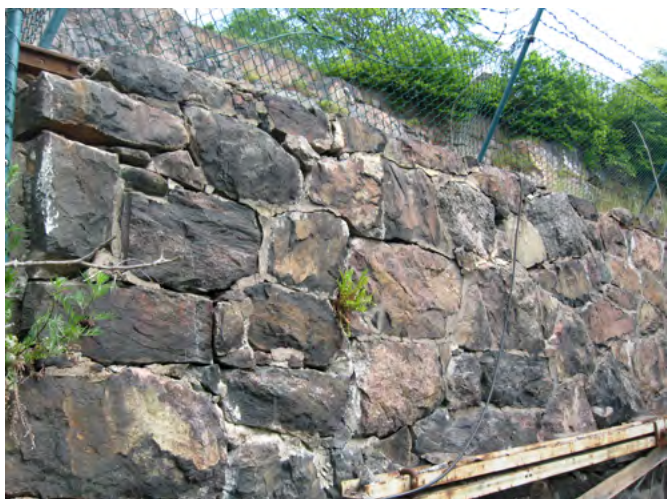
Murparti där fogbruket till stor del vittrat bort.

3. Fogar i murens vertikala delar ses över. Spräckt eller vittrat fogbruk avlägsnas till minst 50 mm djup. Fogytör rengörs omsorgsfullt. Kompletterande fogning utförs med dränerande cementbruk tillrett som C100/400 med enkornig sand 1-4 mm kornstorlek. (Korn <1 mm siktas bort).

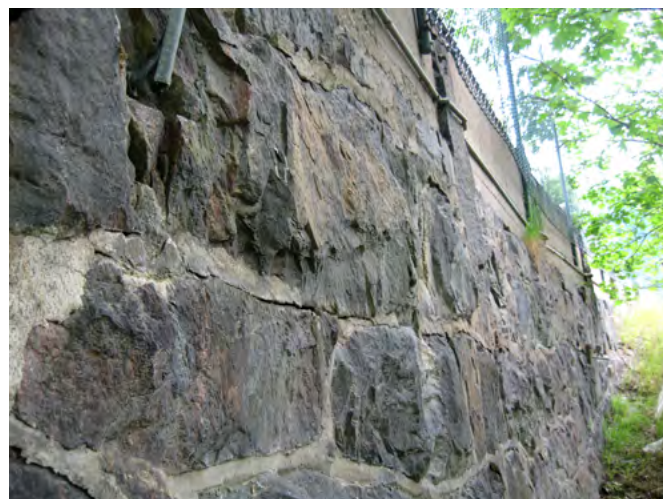
Horisontell spricka i muren.

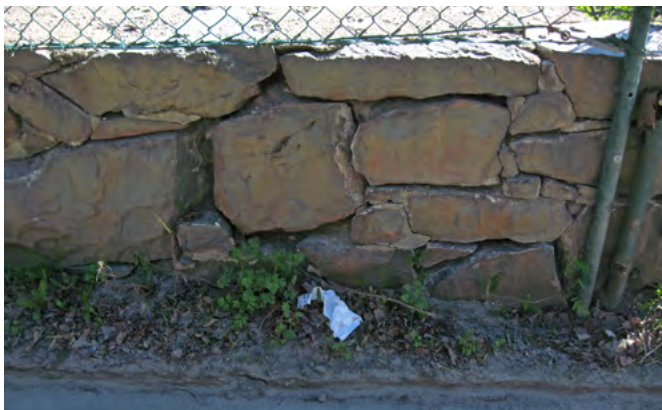
- På murens norra sida, mot vägbanan är fogbruket till vissa delar bortvittrat.
- Bruket mellan stenarna på murens topp är bitvis vittrat och spräckt. Risken för vatteninträngning är stor vilket kan medföra frostsprängning och urlakning i muren.

Del av muren mot Kvarnholmsvägen. Bruket i fogarna har till stor del vittrat bort

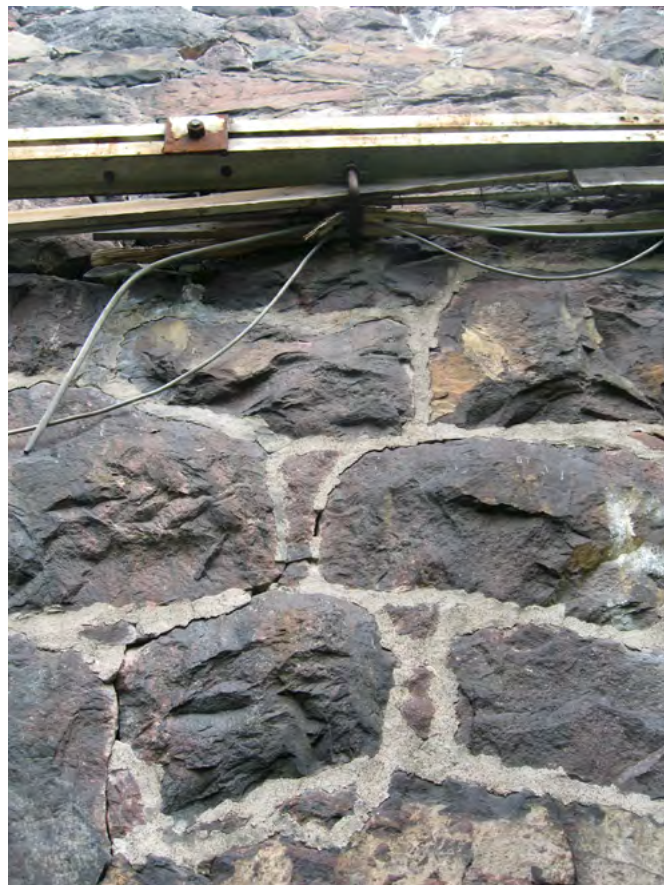
Förstärkningsbalkar av stål och spräckta fogar.

6. Förstärkningsbalkar som monterats mot muren och dess infästningar blåstras rena och rostskyddsmålas.

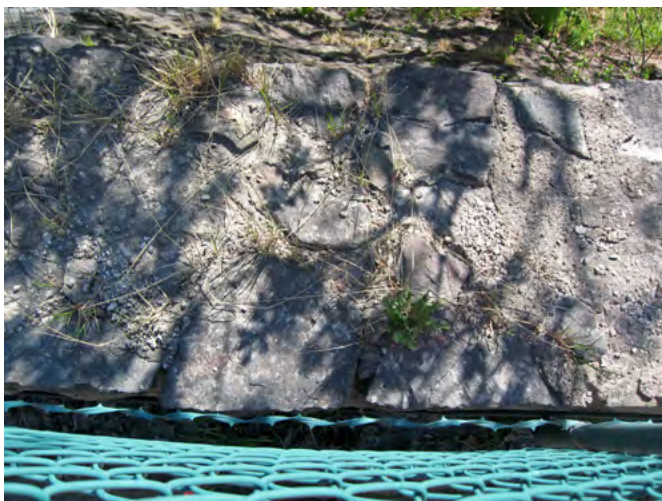
Murens ovsida med vittrat bruk och beväxning.

1. Samtlig beväxning i murens fogar och krön avlägsnas.
2. Bruket i murens krön/ovansida knackas över. Bruk som är bom samt vittrat och spräckt bruk avlägsnas till minst

50 mm djup. Fogytör rengörs omsorgsfullt. Nytt bruk läggs i till nivå med omkringliggande sten. Bruket läggs så att vatten ej blir stående på ytan utan avleds ut mot kanterna.

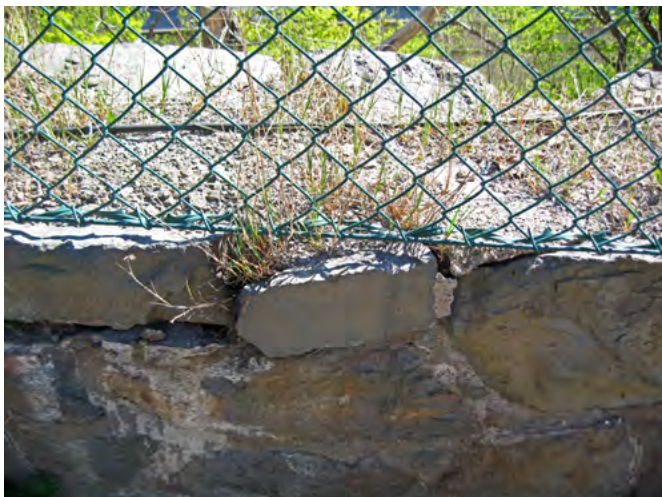
Lossnad, förskjuten sten i murens krön. Beväxning i murens ovsida

4. Stenar som förskjutits ur liv i muren mer än ca 20 mm justeras i rätt läge. Vid behov används kilstenar.

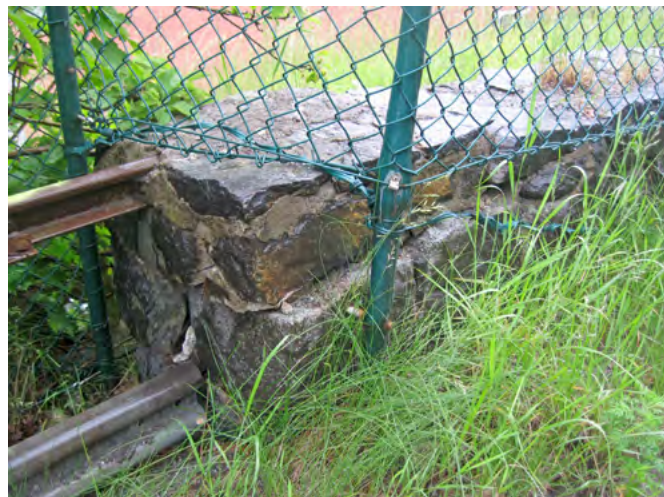
- Rör av järn/stål med ca 30 cm diameter förekommer i murens krön. Det är osäkert om de har någon funktion i dag.
- I den aktuella mursträckans östra del har de översta skiften förskjutits troligen på grund av påkörning.

Östra änden på aktuell murdel. Förskjutning, troligen orsakad av påkörning.

8. Stenar som förskjutits i murens östra del demonteras liksom det infästa räcket av räls. Stenarna återmonteras i rätt läge med bruk enligt punkt 2 och 3.

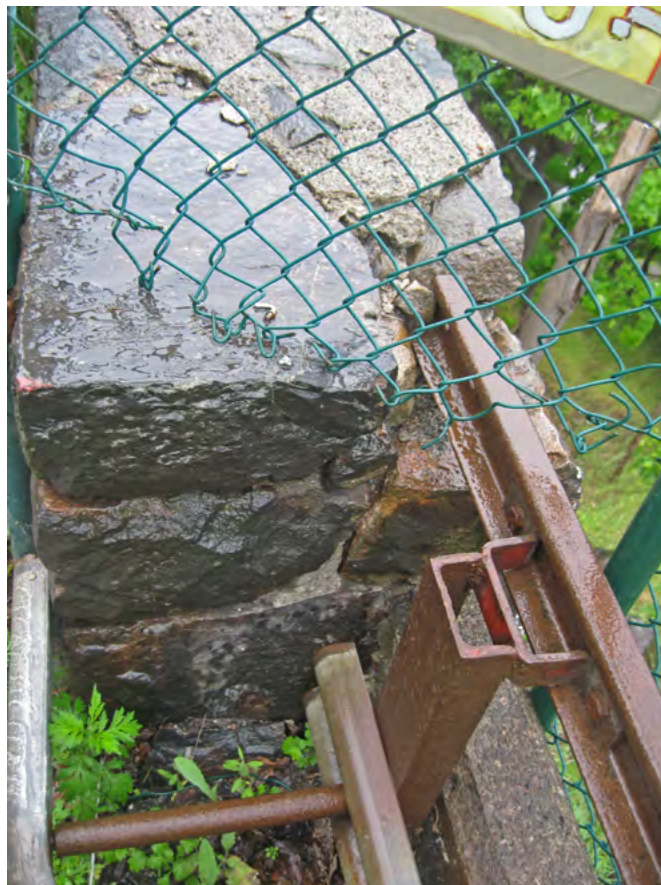
Västra änden på murdel som ska bevaras. Räcke av räls avlägsnas och ny krönsten läggs in.

9. I den bevarade murens västra del avlägsnas räcket av räls och ny krönsten monteras med bruk enligt punkt 2 och 3.

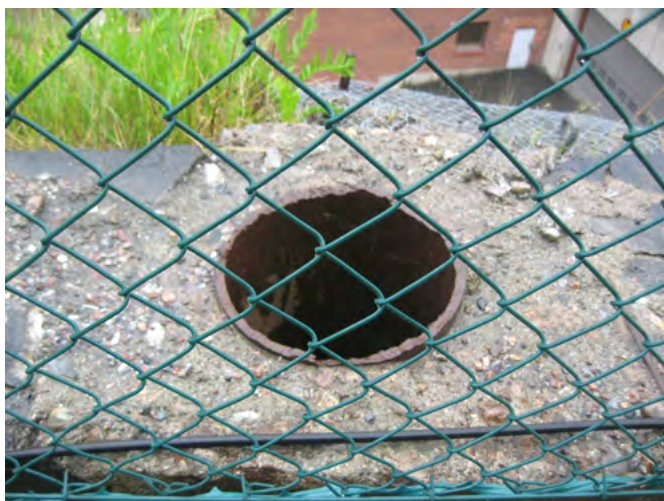
Vertikalt rör i murens ovansida.

7. Sedan det klagjorts vilken funktion de vertikala rören av järn/stål har funktion och var de mynnar tas beslut om åtgärd. Troligen kan rören gjutas igen med armerad betong och därmed utgöra en förstärkning av muren.
