Bagarsjön

Nivåvariationer samt förslag till åtgärder

2015-02-05

Konsult: Norconsult AB
Box 8774
402 76 Göteborg

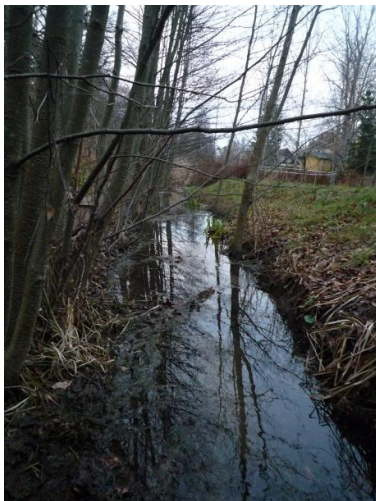
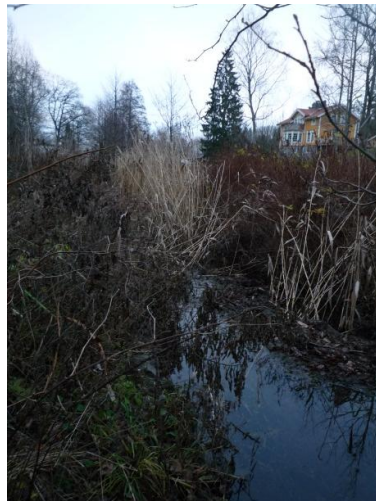
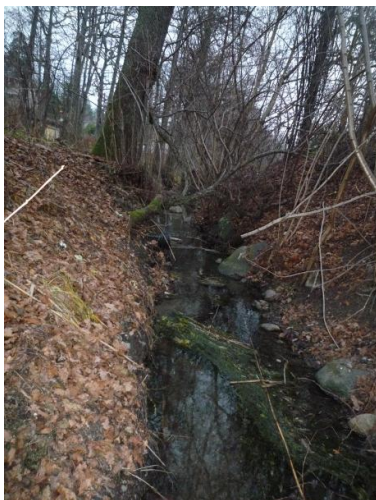
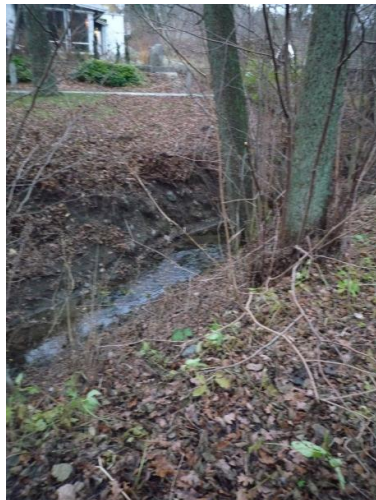
Vid platsbesök den 3 december 2014 noterades mycket växtlighet i nära anslutning till diket som leder vattnet ut från Bagarsjön, bitvis så pass mycket att diket nästan vuxit igen. Dikets slänt och botten utgörs i huvudsak av lerhaltiga jordar som har eroderat vid höga flöden i diket. Ca 30 meter nedströms Ekalléns kulvertutlopp återfinns en bergklack i diketsbotten. Hans Maniette noterar en högsta dikesbotten på +15,96 möh nedströms spillvattenledningens utlopp, vilket tros vara denna bergklack.

Figur 2-3 Växtlighet i och i nära anslutning till utloppsdiket. Bilden längst ned till höger visar en begränsade sektion vid den plats där träd återfinns i samma sektion som en befintlig bergklack i dikets botten.

Diket nedströms trumman var vattenfyllt till ett djup av någon decimeter och ca en meters bredd. Denna flödesarea bibehölls nästan ända fram till den begränsande sektion som visas i Figur 2-3. Där ökade hastigheten och flödesarean minskade. Efter ytterligare ca 30 meter breddar sig diket och växtligheten ökar markant. Vatten har svårt att därifrån ta sig vidare.

Utloppet från sjön och diket fram till trumman, del 1 i figur nedan, bör ha en bottenbredd på 1 m och en lutning på 1 ‰. Enligt dikningsföretagets handlingar anlades diket i lutning ca 13 ‰ de första 100 metrarna, del 2, nedströms trumman under Ekvallen för att sedan, del 3, övergå till 0,6 ‰, vilket är ett minimikrav. Dessa förhållanden bör återupprättas och bibehållas.

Släntlutningar bör göras i lutning 1:2, framförallt uppströms Ekalléns trumma och minst 1:1,5 nedströms, detta för att minska risken för erosion och släntras som kan påverka flödesarean negativt. Bottenbredden 1 meter bör hållas hela vägen.

Det första som måste göras i Bagarsjön är att återställa diket i det skick som sig bör. Dvs. med de lutningar som angavs i dikningsföretagets handlingar samt enligt förslag i denna rapport.

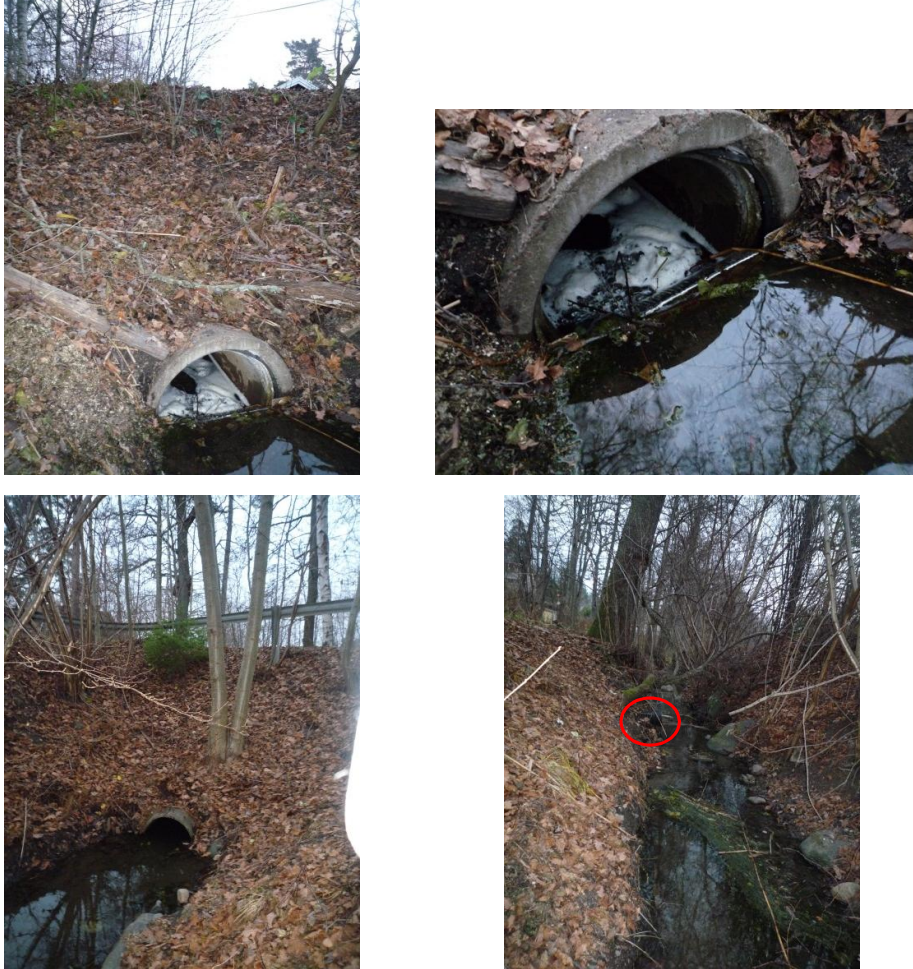
Eftersom tröskeln är placerad i kulvertens mynning innebär detta en kraftig begränsning av avbördningskapaciteten, mindre än 0,1 m³/s kan avbördas med denna lösning.

Kulvertarnas verkliga kapacitet skiljer sig markant från den teoretiska. Vid platsbesöket upptäcktes att utloppet från Bagarsjön idag styrs av ett överfall som är placerat i kulvertinloppet under Ekallén. Överfallet är ca 45 cm brett och utgörs av en ca 0,5 cm tjock plåt.

Figur 2-4 De två översta bilderna visa kulvertinloppet under Ekallén med överfallet. De två undre visar utloppet ur samma kulvert samt diket nedströms. På bilden längst ned till höger kan mynningen från en dagvattenledning skönjas, inringad.

Kulverten under Ekallén har en teoretisk kapacitet på ca 500 l/s. Idag har ett provisoriskt överfall placerats i kulvertens inlopp. Tröskelnivån mättes vid platsbesöket till ca +16,15 möh, vilket innebär att halva kulverten blockeras. Genom öppningen som blir kan < 100 l/s avbördas vid en sjöyta på +16,4 möh.

Inom detta uppdrag har en teoretisk utformning av tröskel tagits fram. För att i största möjliga mån bibehålla den vattennivån som var vid platsbesöket och som styrdes av ett provisoriskt överfall, har ett förslag på överfall på nivån +16,10 möh tagits fram.

Den provisoriska tröskeln innebär en stor risk och vid större regn och snösmältning kommer denna orsaka att nivån i Bagarsjön stiger eftersom kapaciteten avsevärt försämras då halva kulvertinloppet blockeras. Denna bör avlägsnas och ersättas med ett mer beständigt och rätt dimensionerat överfall en bit uppströms kulvertinloppet.

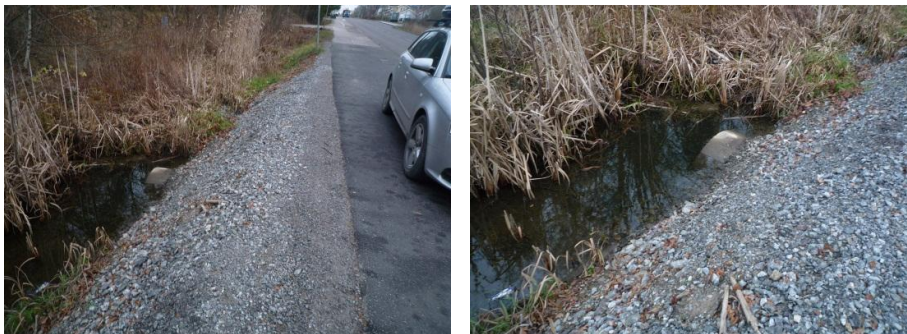
Vägtrumman under Sockenvägen, ca 350 m nedström Bagarsjöns utlopp, var fylld upp till överkanten, och det såg likadant ut på den södra sidan av vägen, se Figur 2-5.

Figur 2-5 Norra respektive södra sidan av Sockenvägen, trumman som leder vattnet från Bagarsjön vidare mot Baggensfjärden.

Området kring kulvertens södra del var kraftigt igenslammat vilket troligtvis gäller för stora delar av kulverten. Kapaciteten är långt ifrån den teoretiska och risken för att vattennivån på var sida om vägen stiger vid kraftigare regn är överhängande.

Drygt 350 meter nedströms trumman under Ekallén finns en större trumma som går under Sockenvägen. Denna var vid platsbesöket kraftigt igenväxt och för att förhindra översvämningar på sträckan Ekallén – Sockenvägen måste denna rensas liksom diket mellan dessa kulvertar som är kraftigt igenväxt.

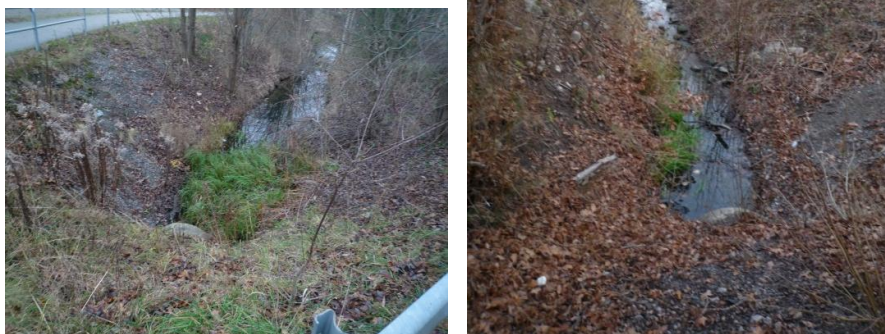
Diket leds därefter vidare, se Figur 2-6, och korsar Kompassvägen. Där var flödet fritt vid platsbesöket och trumman var jämförelsevis i gott skick och vattnets framkomlighet betydligt bättre.

Figur 2-7 Inlopp och utlopp till kulvert under Kompassvägen.

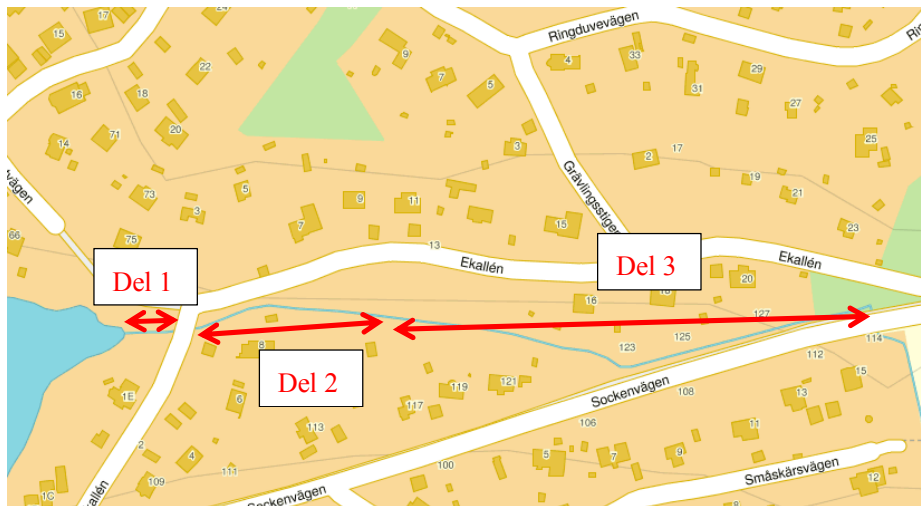
Figur 4-1 Olika delsträckor för utloppet från Bagarsjön.

Idag är diket delvis kraftig igensatt och kulverten som leder vattnet under Sockenvägen har en kapacitet som är långt ifrån den teoretiska.

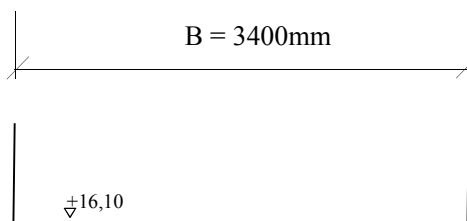
Överfallet enligt förslag i Figur 4-2 avbördar ca 1000 l/s vid nivån +16,4 vilket är densamma som kulvertinloppets överkant. Det innebär att det idag är kulverten som blir begränsande vid ett maxflöde och överfallet som styr miniminivån.

Figur 4-2 Förslag på utskovströskel i Bagarsjön

Överfallet skall tåla att vegetation periodvis samlas på uppströmssidan utan att konstruktionen ger sig. Ett överfall i betong kan därför vara lämpligt. En spont bör slås ned till fast botten, helst till berg. Sponten bör slås ned till ett djup som motsvarar den dubbla tänkbara vattenpelaren, vilket innebär ca 2 meter. Därefter gjuts betong runt sponten.

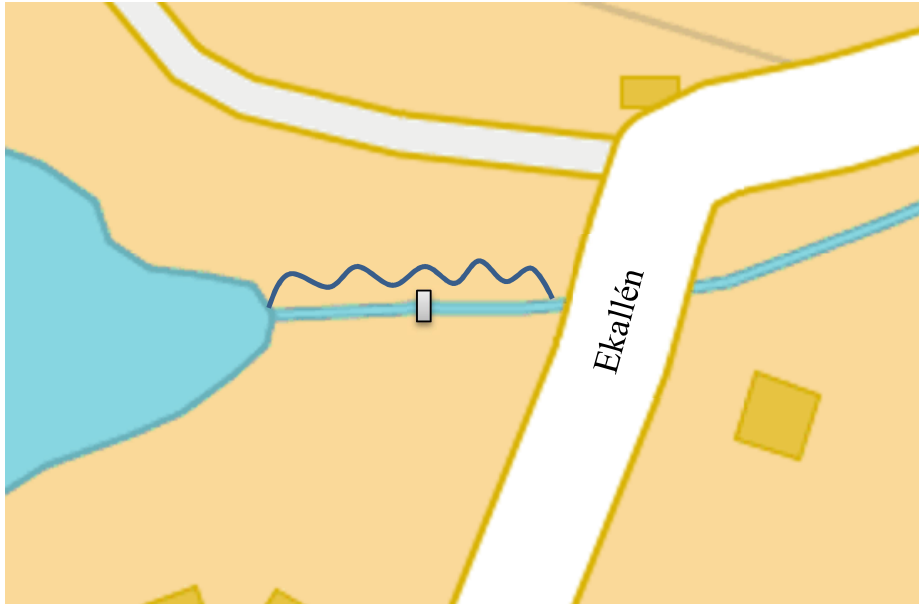
Figur 4-3 Förslag på placering av överfall samt förbipassage för bottenlevande organismer.

För att bottenlevande organismer skall kunna passera överfallet övervägdes en passage i form av ett hål i nivå med dikesbotten. Detta förkastades dock eftersom det finns risk att vattenhastigheten genom öppningen blir för stor för organismerna. Istället föreslås en med naturgrus stenkädd passage förbi överfallet på anslutande mark, se Figur 4-3, nästa sida. Passagens högsta bottenivå bör vara samma som överfallets nivå, dvs +16,1 möh för att inte få en avsänkning av sjön till nivåer lägre än denna. Bottenlutningen rekommenderas vara mellan 1,5-2%.
