Nacka Kommun

**STATUSBEDÖMNING AV DISPONENTVILLAN**  
UPPDRAGSNUMMER 1155567

2015-05-28

**Sweco Environment AB**  
Sthlm Ind. och Fastighetsmiljö

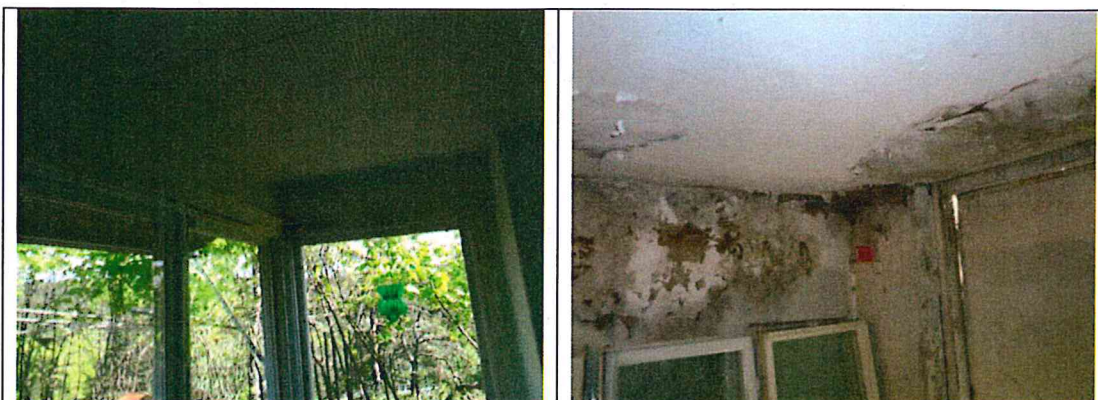
Fuktskador har noterats i rummet under balkongen på den östra fasaden samt i garaget. Se bilaga 1 bild 1 och 2.

Bild 1. Fuktskada i rum under balkongen på byggnadens östra fasad.

Bild 2. Fuktskada i garage i källarplan..

Brist		Åtgärd
<b>UTVÄNDIGT</b>		
1	Fuktskador i garage och rum under balkong på östra fasaden.	Tätning av balkong och garagetak.
2	Algpåväxt på nordvästrahörnet av byggnaden.	Tvättning och tätning av stuprör.
3	Skiva under fönster på östrafasaden är skadad.	Utbyte av fasadskiva.
4	Vildvin klättrar på fasaden vilket medför skador på markiser etc. Skadorna kommer att förvärras om åtgärder inte vidtas.	Ansning av vildvin.
5	Yttertak är korroderat.	Nytt ytskikt på taket.
6	Sprickor i källarväggar.	Åtgärdas på lämpligt sätt.
7	Fönstren och dörrarna är i dålig kondition.	Utbyte samt underhåll av fönster och dörrar.
<b>INVÄNDIGT</b>		
1	Ytskikten är delvis slitna.	Nya ytskikt. Ytskikt är en fråga för hyresgäster.
<b>INSTALLATIONER</b>		
1	Tidigare oljepanna är demonterad. Status och lokalisering av oljetank är inte känd.	Undersökning av oljetankens läge om den är kvar i byggnaden.
2	Aska i rökgaskanal innehåller tungmetaller etc.	Sanering av skorstenens nedre del.

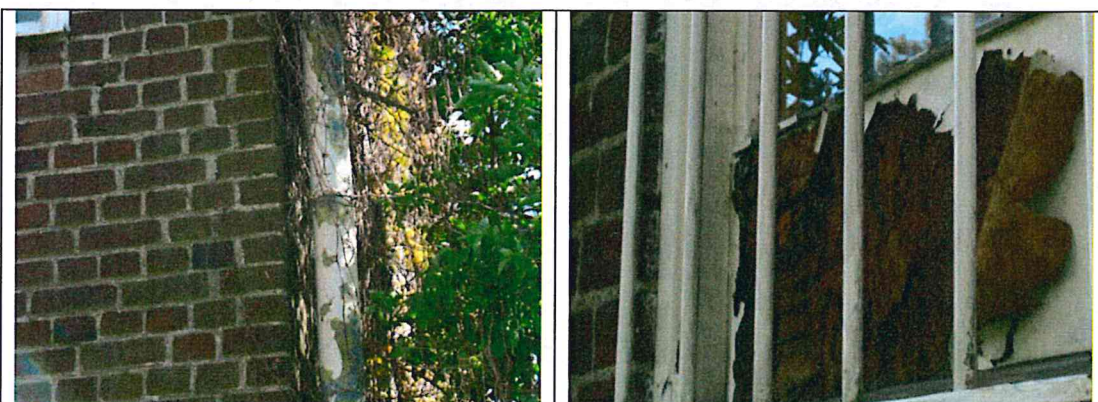
Norra hörnet av byggnaden har algpåväxt vilket tyder på fukt. Se bilaga 1 bild 3.

Östra fasaden har en skadad skiva under fönster på den östra fasaden samt en tillfällig reparation av vägg under balkongen. Se bilaga 1 bild 4.

Bild 3. Algpåväxt nordvästra hörnet av byggnaden.

Bild 4. Skadat fasadelement under fönster på den östra fasaden.

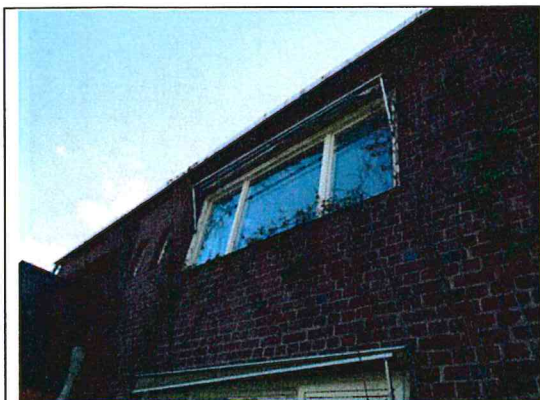
På fasaderna i ost, väst klättrar vildvin vilket medför risk för skador på fasad och fönster. Se bilaga 1 bild 5 och 6.

Bild 5. Vildvin östra fasaden.

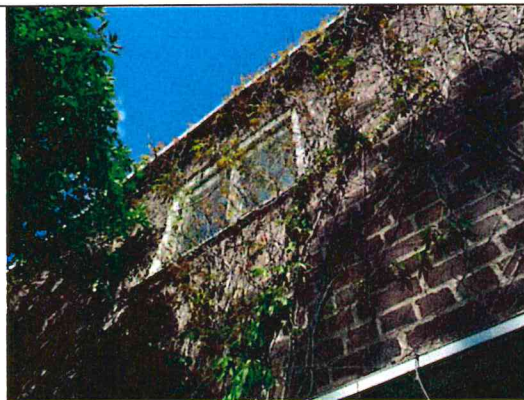
Bild 6. Vildvin västra fasaden.

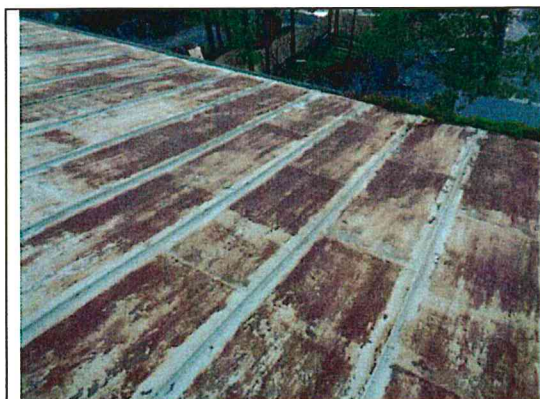
Plåten på taket är korroderad. Kvarvarande livslängd är begränsad. Se bilaga 1 bild 7.

Bild 7. Korroderade takplåtar.

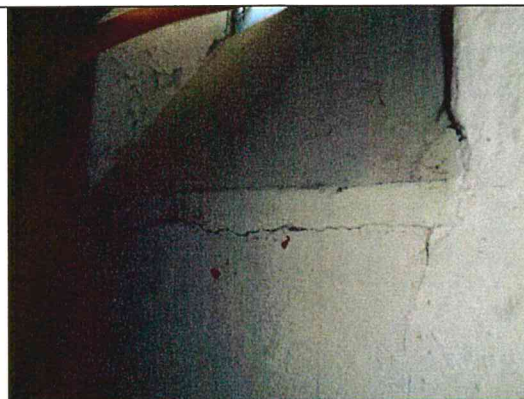
Sprickbildning i väggarna i anslutning till fönster. Se bilaga 1 bild 8.

Bild 8. Spricka i grund under källarfönster.

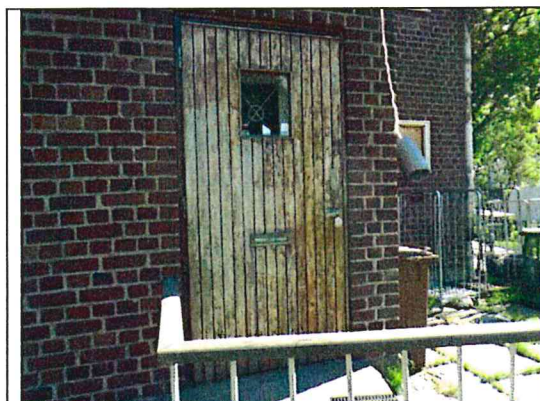
Dörrarna behöver omvårdnad i form av lackering.

Bild 9. Dörr med flagnande lack.

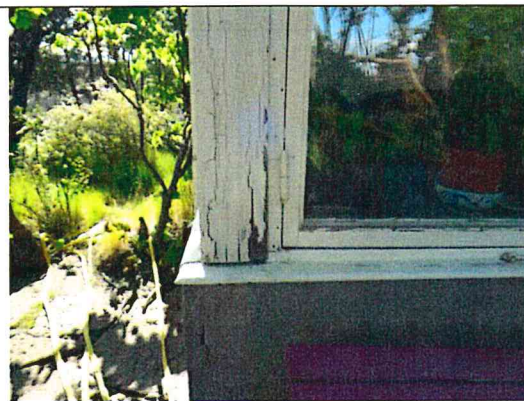
Fönstren med träbågar och träkarmar är gamla med sprickor och färgsläpp. Se bilaga 1 bild 9, 10, 11 och 12.

Bild 10. Fönster med lös farg..

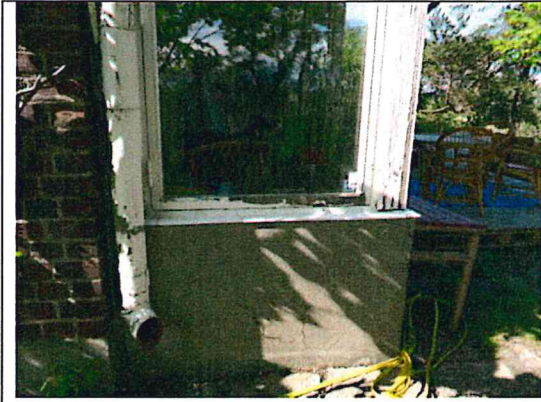
Bild 11. Fönster i dålig kondition.

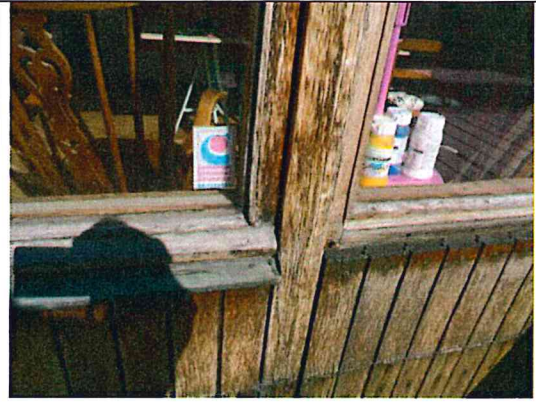
Bild 12. Fönster som kräver omvårdnad.

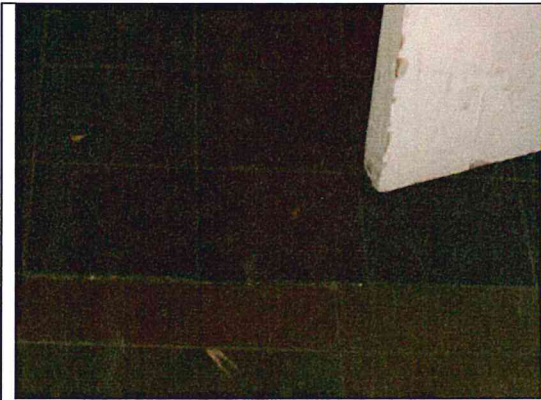
Klinker golven är gamla varför det föreligger risk för asbest i fog och lim. Se bilaga 1 bild 13 och 14.

Bild 13. Klinkergolv köksentré.

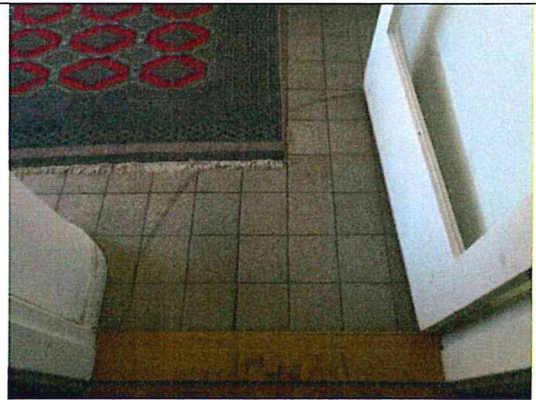
Bild 14. Klinkergolv i rum på markplan.

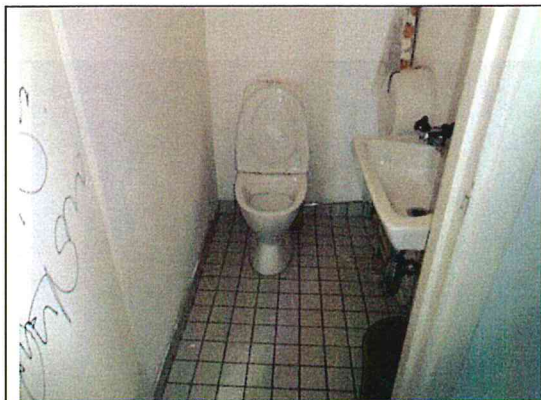
Toalett med klinker och kakel medför risk för asbest. Se bilaga 1 bild 15.

Bild 15. Toalettgolv som kan innehålla asbest.

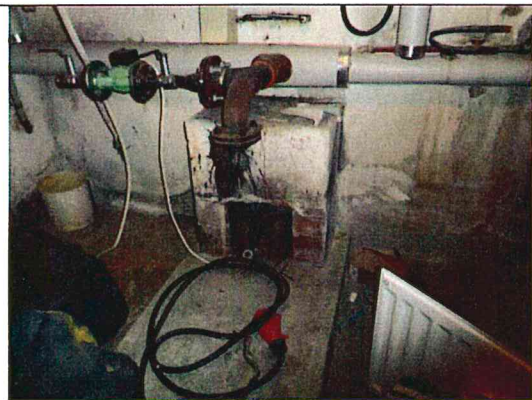
Den gamla pannan är demonterad men inte murstocken och delar av rökgaskanale. Det föreligger risk för aska som innehåller tungmetaller i rökgassystemet. Se bilaga 1 bild 16.

Bild 16. Gamla rökgaskanalen för den tidigare pannan.

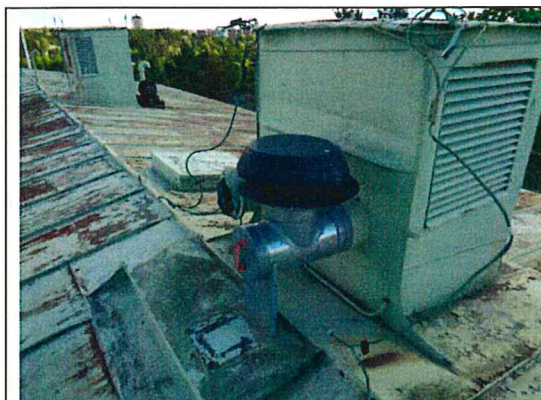
Ventilationen är inte OVK-besiktigad och det finns inga uppgifter om kapaciteten. Se bild 17, 18, 19 och 20.

Bild 17. Frånluftsfläkt på tak.

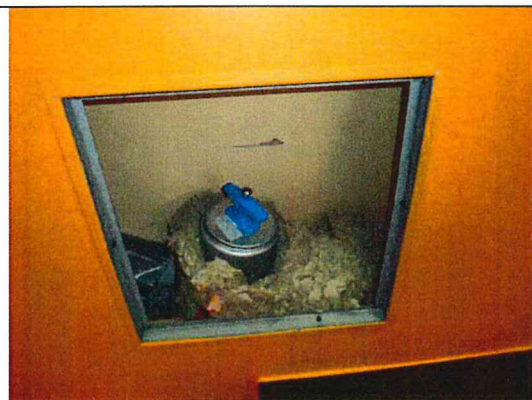
Bild 18. Ventilationskanal i köket

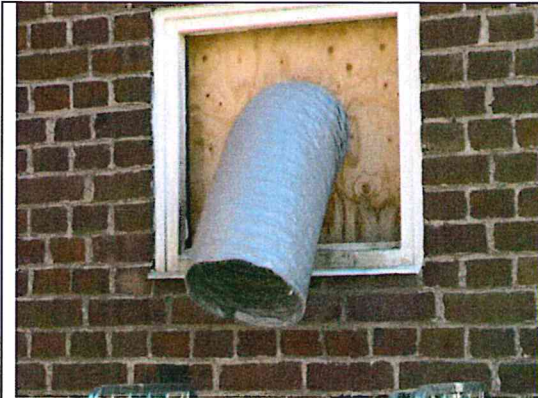
Bild 19. Ventilationskanal från köket.

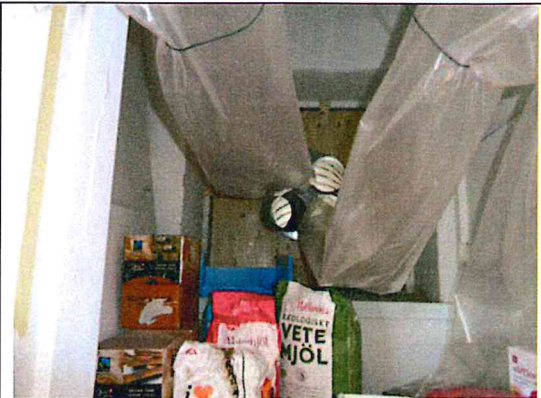
Bild 20. Invändigt vid kanal i föregående bild.  
Funktion tveksam.

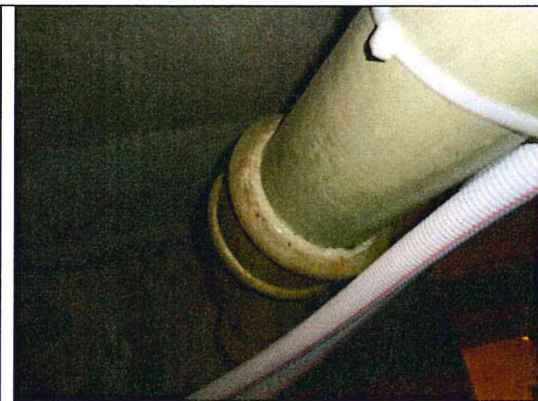
Avloppsrören ser huvudsakligen bra ut vid en okulärbesiktning. Avloppsrören bör dock kontrolleras. Se bilaga 1 bild 21 och 22.

Bild 21. Äldre blydiktat avloppsrör.

3	Underdimensionerat värmesystem för annat än användning av byggnaden under sommartid.	Värmesystemet måste bytas om byggnaden skall användas året runt.
4	Avloppssystemet är delvis gammal och delvis provisoriskt.	Översyn av avloppssystemet.
5	Hängrännor och stuprör är korroderade.	Utbyta av hängrännor och stuprör.

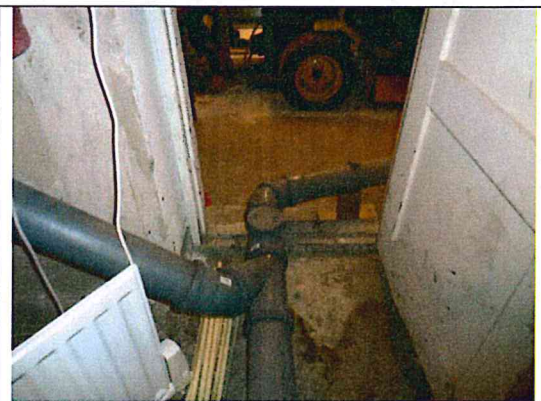
Bild 22. Nya avloppsrör av plast. Rören ligger på golvet och är kopplad till det kommunala systemet via garaget genom garageportar. Installationen förefaller högst provisorisk.

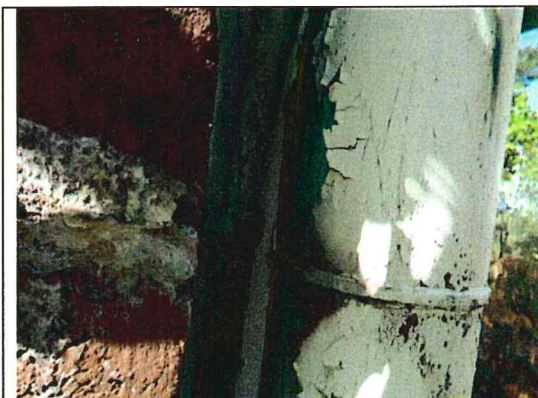
Stuprören är korroderade. Se bilaga 1 bild 23.

Bild 23. Korroderade avloppsrör.

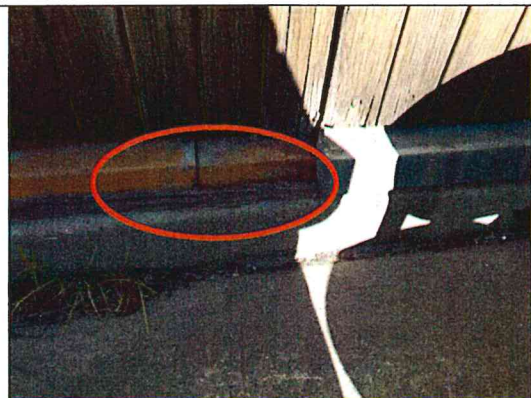
- Det finns mjukfogar i fasaden. Mjukfogar kan innehålla PCB. Det är inte känt när mjukfogarna monterades. Se bilaga 1 bild 24.
- Isolering på vind består av slaggsten som kan innehålla tungmetaller. Se bilaga 1 bild 26.

Bild 24. Risk för att det finns PCB i fog.

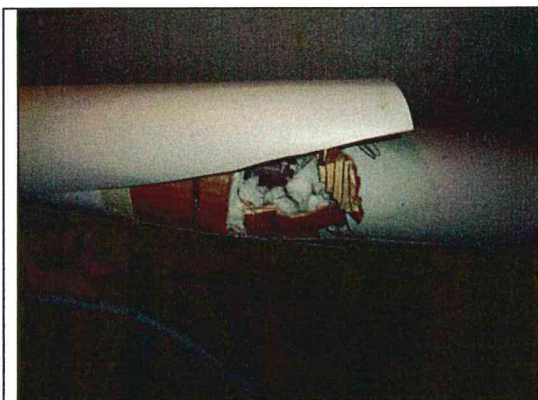
Bild 25. Plastskålar som verkar vara lagda på gammal isolering. Kan innehålla asbest.

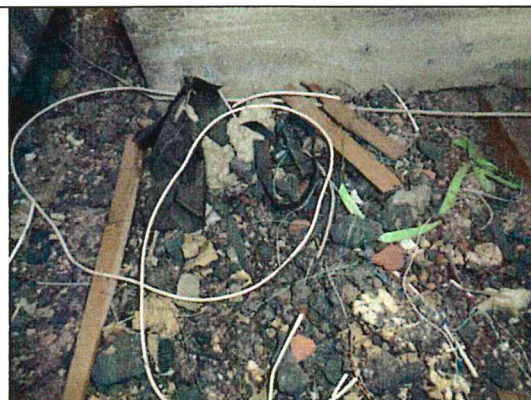
Bild 26. Interiör vind. Slaggsten som kan innehålla tungmetaller.
