Bilaga D:
Åtgärder på enskilda anläggningar för allmänna
anläggningar

Bilaga D – Åtgärder på enskilda anläggningar för allmänna anläggningar
till Bilaga 7 för exploateringsavtal för Nacka Strand, detaljplan 3, projekt 9240

Åtgärdsförslag för kontreforer på Augustendalsvägen 21 – 27, Nacka

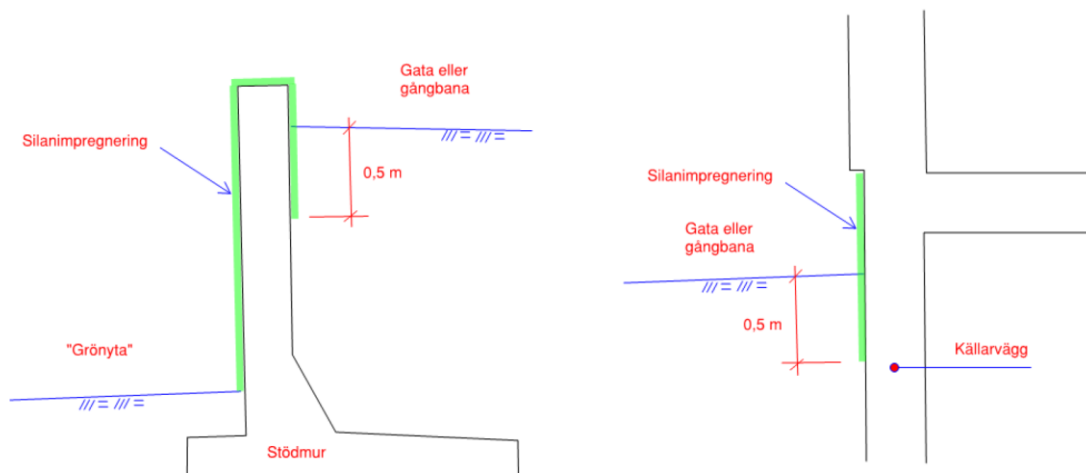
Figur 10. Principskiss som visar omfattning av impregnering av betongytor på stödmurar och källarväggar.

Detta kapitel syftar till att förtydliga de åtgärdsförslag som har presenterats i föregående kapitel. Som en generell åtgärd har man kommit överens om att silanimpregnera alla exponerade delar (ytor som vetter mot uteluft) av stödmurar, källarväggar och trappor. För stödmurar och källarväggar är det dessutom sagt att impregneringen ska göras ner till 0,5 m under mark på den motfyllda sidan. Se även nedanstående förklarande figur. Detta görs för att förlänga den kvarvarande livslängden. Ny impregnering är troligen inte nödvändig förrän om ca 25-30 år.

Impregnering av detta slag klarar även att täta mindre betongsprickor upp till ca 0,5 mm. Sprickor med en större sprickvidd kräver dock andra åtgärder, där föreslås istället att täta sprickorna med cementinjektering.

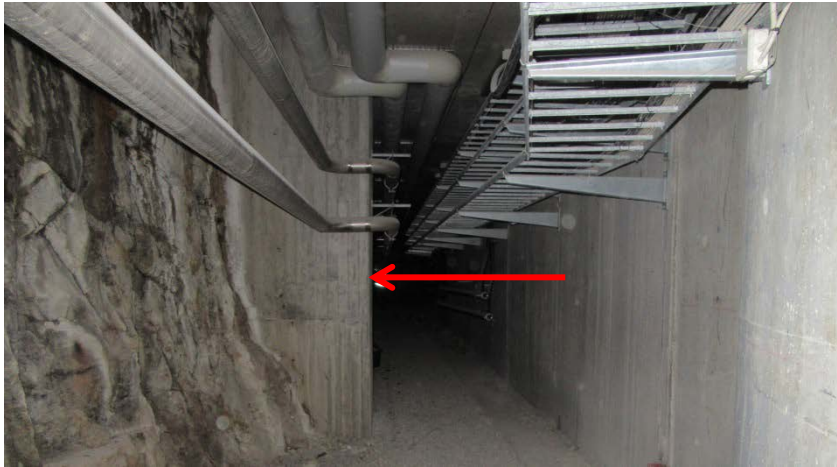
CBI Betonginstitutet har 2017-02-20 utfört provtagningar och mätningar på 3 st. av kontreforererna där resultaten har sammanställts i CBI Uppdragsrapport 5P00738B. Rapporten har använts som underlag för åtgärdsförslagen i detta utlåtande. I TABELL 2 i rapporten framgår att karbonatiseringsdjupen är cirka 15 – 20 mm och att täcksikten är cirka 20 – 50 mm vid de 6 st. provtagningspositionerna (2 st. positioner per kontrefor). Mätningarna har inte utförts över hela kontreforerernas synliga ytor och karbonatiseringsdjupen på varje kontrefor kan variera. Därför så har betongen troligtvis karbonatiserats in till de ytligaste armeringsjärnen i de 6 st. kontreforererna. Om fukt och luft kommer in till dessa ytligaste armeringsstänger kommer armeringskorrosion med efterföljande betongskador att uppstå. Det finns i dagsläget fukt på några av kontreforererna som kommer från det intilliggande berget, se BILD 1. I TABELL 2 framgår även att kloridprovshalterna i 3 st. positioner (1 st. position per kontrefor) är under 0,10 Cl-/cement (vikt-%). Således kan troligtvis risken för armeringskorrosion p.g.a. förhöjda kloridhalter negligeras i kontreforererna.

BILD 1. Nedre del av en kontrefor (pil) i frischaktet.

De 6 st. kontreforerna under gatukonstruktionen undersöks för att utreda om skador finns på dessa och vad skadorna i sådant fall beror på. I undersökningen ingår även att ta fram lämpligt åtgärdsförslag för eventuella observerade skador. Efter att eventuella skador har åtgärdats kontrolleras kontreforerna vart 5:e år där betongspecialist tillkallas om oroväckande skador observeras.

Samma åtgärder som i alternativ 1 utförs, men efter att eventuella betongskador har åtgärdats impregneras de synliga sidorna på de 6 st. kontreforerna. Impregneringsmedlet ska uppfylla kraven i SS-EN 1504-2 där t.ex. impregneringsmedlet StoCryl HC 100 kan användas. Vid impregneringen ska leverantörens instruktioner följas. Syftet med impregneringen är att förhindra fukt från att komma in till armeringsstängerna och orsaka armeringskorrosion med efterföljande betongskador. Eventuella betongskador på kontreforerna bör därefter då framförallt uppstå närmast berget eftersom fukten från berget framförallt kan komma in genom kontreforens synliga sidor närmast berget. Därför bör man efter impregneringen inspektera kontreforerna noggrannare på deras synliga sidor närmast berget vid kontrollerna vart 5:e år.
