### **Nacka Strand-Infra**

UPPDRAGSNUMMER 2512901000

### **SAMMANSTÄLLNING TILLSTÅNDSBEDÖMNINGAR**

2015-11-27, REV 2016-03-01

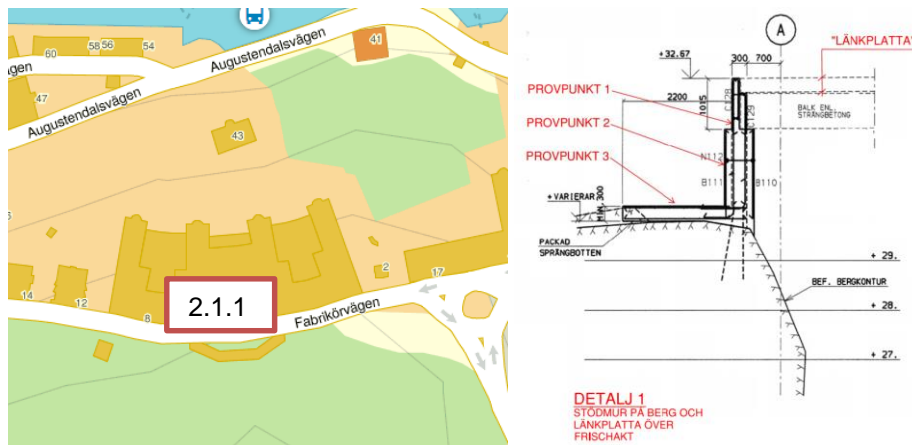
Bild 1. Byggnad 15

L-stöd i betong fungerar som stödkonstruktion för väg. L-stöd byggt år 1996-98. Relationsritningar enligt bilaga 4a. Inspektion av undersida länkplatta och insida stödmur har utförts inifrån frischaktet utanför hus 15. Inga tecken på läckage i länkplattor eller stödmurar finns, dock förekommer väta/tecken på läckage i mötet mellan berg och stödmursfot. Betongen är fri från sprickor och inga andra betongskador kunde heller noteras. Bilder enligt bilaga 4b. Ovansida länkplattor är belagt med ett tätskikt (tvålagstäckning). Inga prover på undersida länkplatta och balk har därför tagits med tanke på tätskiktet och eftersom varken läckage eller betongskador kunde noteras.

Okulär bedömning av borrhärnor. Provning tryck- och spräckhållfasthet. Proverna visar försumbara karbonatiseringsdjup och kloridhalterna (0,03 vikt-%) är långt under det s k tröskelvärdet. Se även bilaga 15.
Materialprovning stål:	Ej aktuellt
Materialprovning tätskikt:	Ingen provning då tätskikt saknas på stödmurens utsida.
Statisk bedömning:	Provning av tryckhållfastheten väcker inga misstankar om nedsatt bärighet. Inga beständighetsproblem har konstaterats och bärigheten kan därför anses vara oförändrad.
Fortsatt skadeutredning:	Restlivslängd bedöms vara minst 40 år.
Utredning åtgärdsbehov:	Inga åtgärdsbehov finns i dagsläget
Kostnadsbedömning:	-

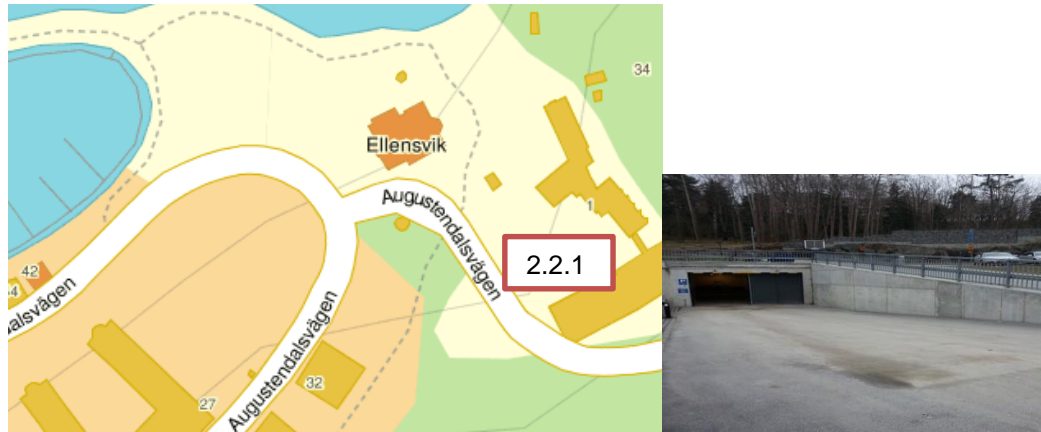
Bild 2. Garage infart

Anläggningsdata:	Stödmur i betong fungerar som stödkonstruktion för väg. Tätskikt saknas på stödmur. Prefabricerat körbart terrassbjälklag över garage. Bjälklag på garage har tätskikt bestående av gjutasfalt med en överliggande skyddsbetong. Byggår 2007. Ritningsunderlag se bilaga 6a.
Platsbesök:	Inspektion av utsida stödmur och undersida garagebjälklag har utförts. Ett fåtal vertikala sprickor noterades i stödmuren, i övrigt inga anmärkningar. I garaget noterades läckage i två punkter, i övrigt inga anmärkningar. Se även bilaga 6b.
Materialprovning betong:	Prover i stödmuren enligt nedan har utförts av CBI. Prover togs i totalt tre punkter från icke motfylld sida. dock är det betongens egenskaper på den motfyllda sidan som är undersökt, dvs karbonatiseringsdjup mm ska mätas från denna sida. Två av proverna togs där stödmuren är som högst, ett i underkant strax ovanför marknivå och ett i överkant i nivå med marken på motfyllda sidan. Det tredje provet tas i andra änden av stödmuren där den är som lägst, provet tas strax över marknivå. För garagebjälklaget har tre prover tagits med anledning av de läckage som noterades. Här har även tunnslipsanalys beställts utöver de nedan nämnda proverna. Resultat från tunnslipsanalysen är dock ännu ej klara. Provning av karbonatisering/klorider. Täckskiktsmätning/undersökning av armeringskorrosion. Okulär bedömning av borrhärnor. Provning tryck- och spräckhållfasthet. Proverna visar försumbara karbonatiseringsdjup och kloridhalterna (0,08 vikt-%) är långt under det s k tröskelvärde. Se även bilaga 15.

Utredning åtgärdsbehov:	Sprickor i stödmur bör åtgärdas för att undvika framtida följskador.
Kostnadsbedömning:	<100.000 SEK

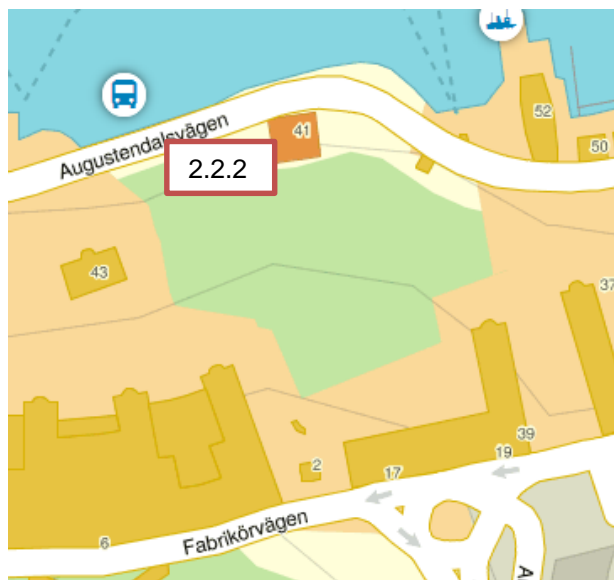
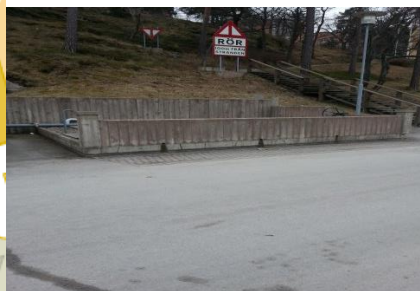
Bild 3. Vattenintag

Anläggningsdata:	Konstruktion av betong ca 5 meter djup som fungerar som stödkonstruktion för väg. Ritningsunderlag saknas.
Platsbesök:	Inga sprickor eller sättningar noterades.

Materialprovning betong:	<p>Provning enligt nedan har utförts av CBI.                  Prover togs i tre punkter från motfylld sida, ett i marknivå och två 0,6 m under mark.                  Provning av karbonatisering/klorider.                  Täcksikt/mätning/undersökning av armeringskorrosion.                  Okulär bedömning av borrhärnor.                  Provning tryck- och spräckhållfasthet.                  Proverna visar försumbara karbonatiseringsdjup och kloridhalterna (0,02 vikt-%) är mycket långt under det s k tröskelvärdet. Se även bilaga 15.</p>
Materialprovning stål:	Ej aktuellt
Materialprovning tätskikt:	Tätskikt saknas.
Statisk bedömning:	<p>Provning av tryckhållfastheten väcker inga misstankar om nedsatt bärighet. Inga beständighetsproblem har konstaterats och bärigheten kan därför anses vara oförändrad.</p>
Fortsatt skadeutredning:	Restlivslängden bedöms, utifrån resultaten från betongproven ovan, vara 40 år eller mer.

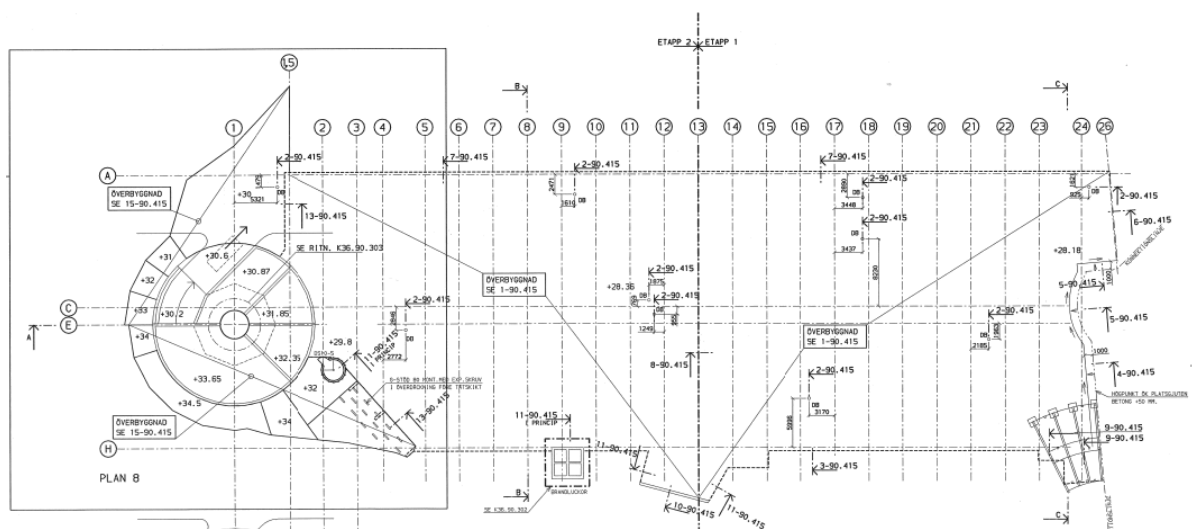
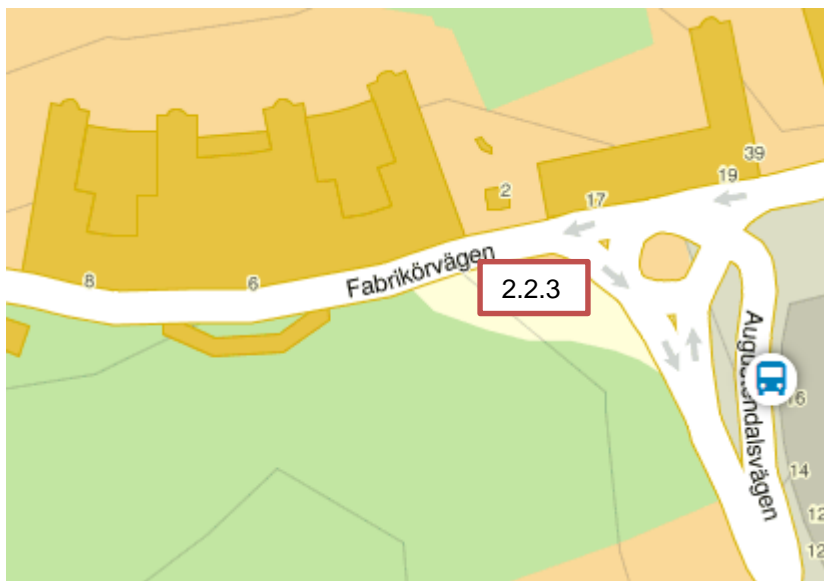
Bild 4. Torggaraget hus 104.

Anläggningsdata:	Källare i prefabbetong fungerar som stödkonstruktion för väg. Översta bjälklaget har tätskikt (tvålagstäckning) och skyddsbetong. Ritningsunderlag se bilaga 9. Byggår 1992-95. Tidigare undersökning av betongkonstruktioner utförd av Stockholm Betongkonsult, se bilaga 8.
Inledande skadeutredning	Okulär inspektion av undersida bjälklag har utförts för att utesluta läckage/kalkutfällning samt för att se om sprickor eller andra betongskador förekommer på undersida övre bjälklag.
Platsbesök:	Utöver de kloridinitierade skador som finns omnämnda i den ovan nämnda rapporten upptäcktes läckage i två punkter i övre bjälklaget (utanför Augustendalsvägen 17 resp 19, både i anslutning till fogen mot hus 14). Inga övriga skador kunde noteras på undersida övre bjälklag.
Materialprovning betong:	Sex prover har tagits med anledning av de läckage som noterades (tre vid varje läckagepunkt). Här har även tunnslipsanalys beställts utöver de nedan nämnda proverna. Resultat från tunnslipsanalysen är dock ännu ej klara. Provning av karbonatisering/klorider. Tätskiktetsmätning/undersökning av armeringskorrosion. Okulär bedömning av borrhärnor. Provning tryck- och spräckhållfasthet. Proverna visar försumbara karbonatiseringsdjup. En något förhöjd kloridhalt (0,13 vikt-%) uppmättes i en punkt där tätskiktet var litet, det ligger dock under det s k tröskelvärde. Andra kloridprovet, där tätskiktet var större, visade betydligt lägre kloridhalt. Se även bilaga 15.

Materialprovning stål:	Ej aktuellt
Materialprovning tätskikt:	En s k BBR-provning av tätskiktet ovan garaget där läckage noterats har utförts. Se bilaga 18 för provresultat.
Statisk bedömning:	En kontroll har utförts för att kontrollera om bjälklag klarar belastning enligt trafiklast BK1. Denna kontroll visar att översta bjälklaget klarar BK1. För mer detaljerad information se bilaga 12.
Fortsatt skadeutredning:	Tätskiktet bedöms ha en restlivslängd på minst 20 år.
Utredning åtgärdsbehov:	Lokala tätningsåtgärder bör vidtas vid läckagepunkterna.
Kostnadsbedömning:	<100.000 SEK

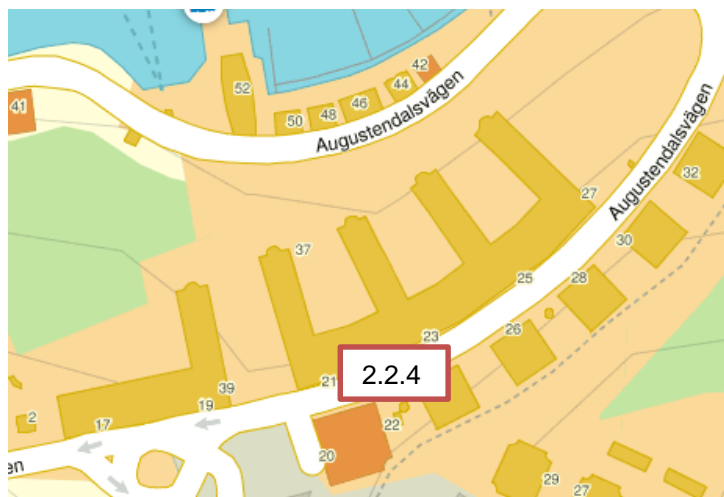
Bild 5. Garage under Augustendalsvägen, hus 130.

Anläggningsdata:	Källare av platsgjuten betong fungerar som stödkonstruktion för väg. Ovan översta bjälklaget ligger ett tätskikt och en skyddsbetong. Ritningsunderlag se bilaga 10. Byggår 1991. Tidigare undersökning av betongkonstruktioner utförd av Stockholm Betongkonsult, se bilaga 8.
Inledande skadeutredning	Okulär inspektion av undersida bjälklag har utförts för att utesluta läckage/kalkutfällning samt för att se om sprickor eller andra betongskador förekommer på undersida övre bjälklag.
Platsbesök:	Utöver de kloridinitierade skador som finns omnämnda i den ovan nämnda rapporten upptäcktes läckage i en punkt i den delen av garaget som ligger under hus 82 (läckage i terrassbjälklag mitt på hus 82 utanför Interflorabutiken). Inga övriga skador kunde noteras på undersida övre bjälklag.
Materialprovning betong:	Tre prover har tagits med anledning av det läckage som noterades. Här har även tunnslipsanalys beställts utöver de nedan nämnda proverna. Resultat från tunnslipsanalysen är dock ännu ej klara. Provning av karbonatiseringsdjup. Täckskiktsmätning/undersökning av armeringskorrosion. Okulär bedömning av borrhärnor. Provning tryck- och spräckhållfasthet. Proverna visar försumbara karbonatiseringsdjup, se även bilaga 15.

Materialprovning stål:	Ej aktuellt
Statisk bedömning:	En kontrollberäkning har utförts för att kontrollera om bjälklag klarar belastning enligt trafiklast BK1. Denna kontroll visar att översta bjälklaget klarar BK1. För mer detaljerad information se bilaga 12.
Fortsatt skadeutredning:	Tätskiktet bedöms ha en restlivslängd på minst 20 år.
Utredning åtgärdsbehov:	Lokala tättningsåtgärder bör vidtas vid läckagepunkten.
Kostnadsbedömning:	<100.000 SEK

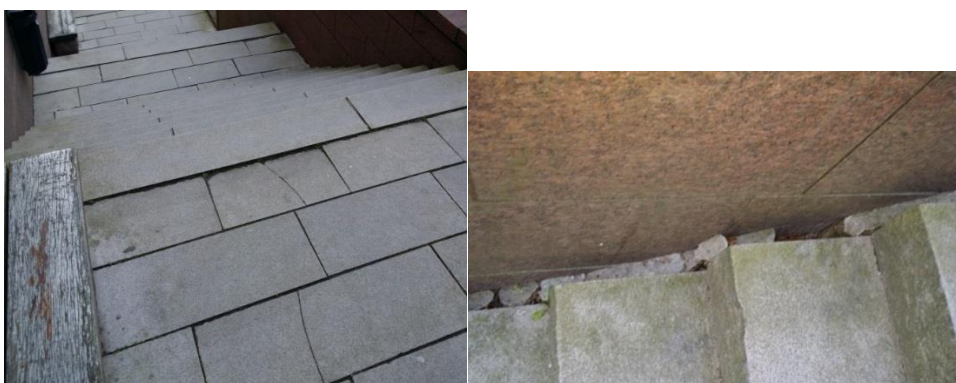
Bild 6. Trappa sprickor/svacka. Skador på bruk/fog

Platsbesök:	Sprickor och svackor noteras i stenbeläggning. Noterade spräckta plattor och svackor innebär främst risk för frysskador vintertid med mer omfattande skador som följd. Vilket även kan leda till skada på underliggande konstruktion och lokaler. Sprickor och skador på bruk/fog mellan trappa och vägg noteras. Detta utgör risk för frysskador vintertid med mer omfattande skador som följd. Vilket även kan leda till skada på underliggande konstruktion. Läs mer i bilaga 2.
Materialprovning betong:	Okulär inspektion av undersida bjälklag för att utesluta läckage/kalkutfällning.
Materialprovning stål:	Ej aktuellt
Materialprovning tätskikt:	Tätskiktet besiktas i samband med ombyggnaden av bergbanan och stentrappan. 3 st fönsterundersökningar av tätskiktet föreslås.
Statisk bedömning:	Görs efter undersökning av tätskikt.
Fortsatt skadeutredning:	Restlivslängd bedöms efter besiktningen är utförd.

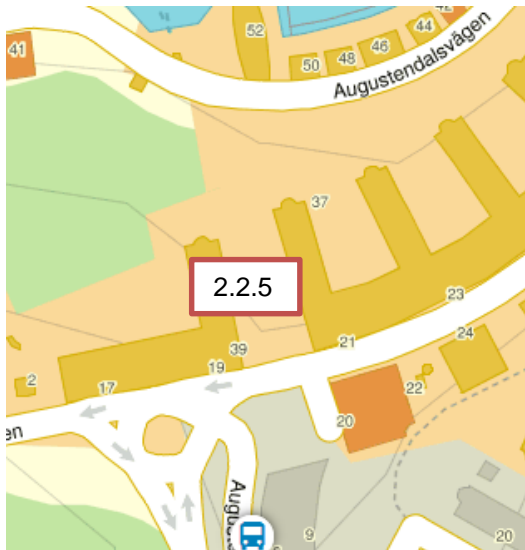
Bild 7. Stentrappa längs med bergbana.

Anläggningsdata:	Trappa som på nedre delen är markförlagd. På övre delen ligger trappan på en underliggande betongkonstruktion. Under stenbeläggningen på trappans övre del finns tätskikt och skyddsbetong, se även bilaga 7. Byggår 1996.
------------------	--

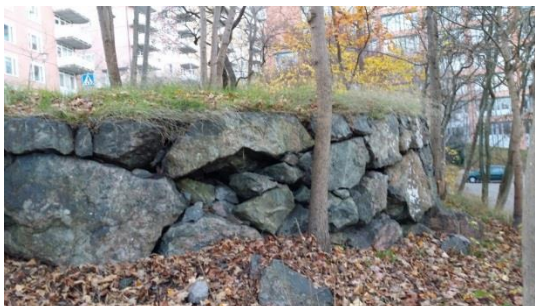
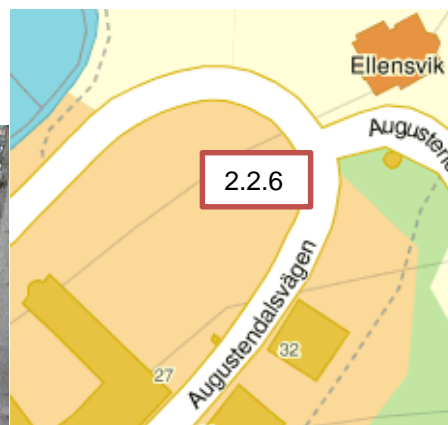
Bild 8. Stenmur pågående ras och förskjutning noteras

Anläggningsdata:	Stenmur. Ritningsunderlag saknas.
Platsbesök:	Pågående ras och förskjutning noteras. Pågående ras och förskjutning kommer sannolikt utan åtgärd att förvärras. Läs mer i bilaga 2.

Materialprovning betong:	Ej aktuellt
Materialprovning stål:	Ej aktuellt
Materialprovning tätskikt:	Ej aktuellt
Statisk bedömning:	Ok om åtgärder enligt nedan vidtas.
Fortsatt skadeutredning:	Ej aktuellt
Utredning åtgärdsbehov:	Områden med lösa stenar plockas ner och återstaplas. Omfattning åtgärd 10 kvm. Stenmur kompletteras med dränering.
Kostnadsbedömning:	<100.000 SEK.

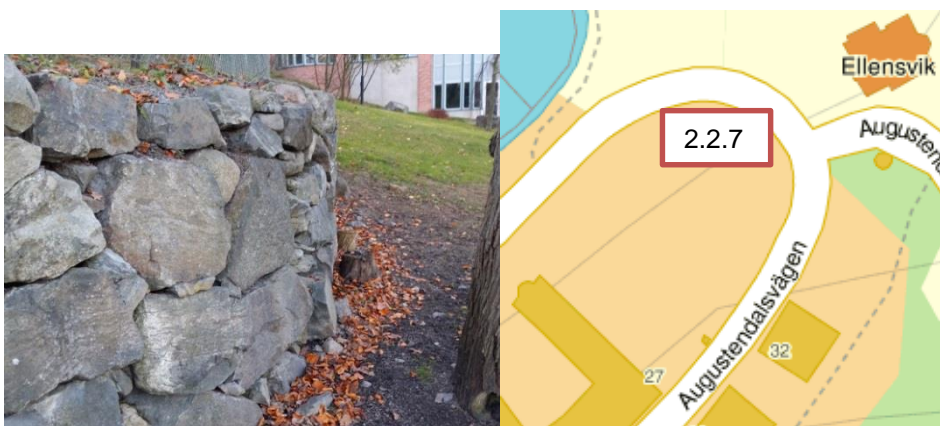
Bild 9. Stenmur 2, pågående ras och förskjutning

Anläggningsdata:	Stenmur. Ritningsunderlag saknas.
Platsbesök:	Pågående ras och förskjutning noteras. Pågående ras och förskjutning kommer sannolikt utan åtgärd att förvärras. Läs mer i bilaga 2.

Materialprovning betong:	Ej aktuellt
Materialprovning stål:	Ej aktuellt
Materialprovning tätskikt:	Ej aktuellt
Statisk bedömning:	Ok om åtgärder enligt nedan vidtas.
Fortsatt skadeutredning:	Ej aktuellt
Utredning åtgärdsbehov:	Områden med lösa stenar plockas ner och återstaplas. Omfattning åtgärd 10 kvm. Stenmur kompletteras med dränering.
Kostnadsbedömning:	<100.000 SEK.

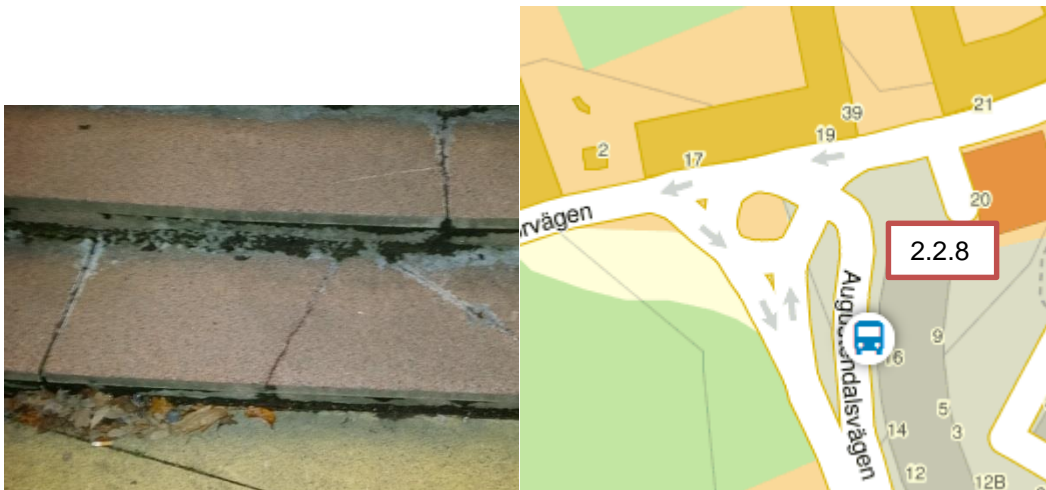
**Bild 10. G6 Trappa, sprickor i sten**

Anläggningsdata:	Trappa av betong med stenbeläggning. Betongtrappan bärs upp av balkar och pelare. Byggdes på 90-talet.
Platsbesök:	Sprickor förekommer ställvis på trappsteg. Detta innebär risk för frysskador vintertid med mer omfattande skador som följd. Vilket även kan leda till skada på underliggande betongkonstruktion. Vid balken näst närmast husfasaden observerades vita utfällningar i anslutning till betongplattan. Liknande utfällningar observerades på betongplattan närmast fasaden. Inga skador observerades på trappans undersida, balkar eller pelare.
Materialprovning betong:	Provning enligt nedan har utförts av CBI, se bilaga 1. Provning av karbonatisering. Täckskiktsmätning/undersökning av armeringskorrosion. Okulär bedömning av borrhärnor. Provning tryck- och spräckhållfasthet
Materialprovning stål:	Ej aktuellt
Materialprovning tätskikt:	Ej aktuellt
Statisk bedömning:	Provning av tryckhållfastheten väcker inga misstankar om nedsatt bärighet. Inga beständighetsproblem har konstaterats och bärigheten kan därför anses vara oförändrad. Kloridhalterna är något förhöjda i nivå med armeringen, sannolikt från vinterunderhåll där salt eller saltinblandad sand använts. Kloridhalterna är dock låga vid armeringsnivå och kan ej initiera armeringskorrosion.

Fortsatt skadeutredning:	Restlivslängd bedöms vara minst 30 år.
Utredning åtgärdsbehov:	I trappan åtgärdas spräckta stenar. Omfattning på åtgärd ca: 4 stenar
Kostnadsbedömning:	<100.000 SEK.

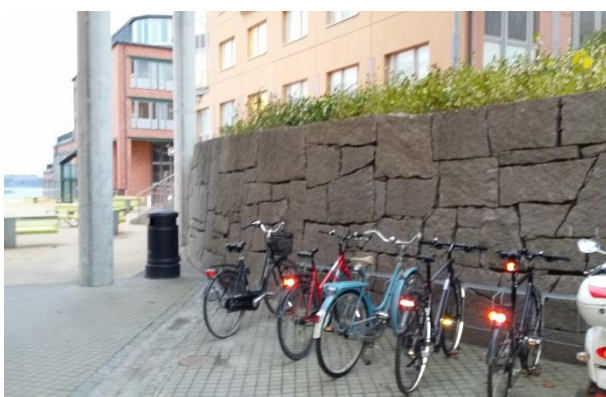
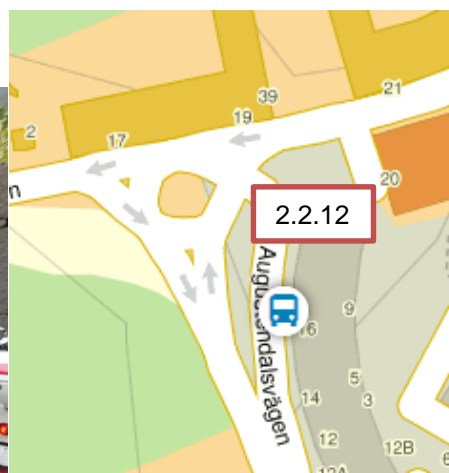
Bild 14. Stenmur 5

Anläggningsdata:	Stenmur som skiljer parkering och gräsyta åt. Ritningsunderlag saknas.
Platsbesök:	Inga avvikelser noteras. Dock finns risk för fryssprängning vintertid. Se bilaga 2.
Materialprovning betong:	Ej aktuellt
Materialprovning stål:	Ej aktuellt
Materialprovning tätskikt:	Ej aktuellt
Statisk bedömning:	Då inga synliga avvikelser har upptäckts bedöms bärligheten vara oförändrad.
Fortsatt skadeutredning:	Bedöms inte behövas.
Utredning åtgärdsbehov:	Önskemål från kommunens sida är att komplettera muren med en "betongkappa" i överkant för att minska vattenbelastningen på muren och i förlängningen minska risken för frysskador.

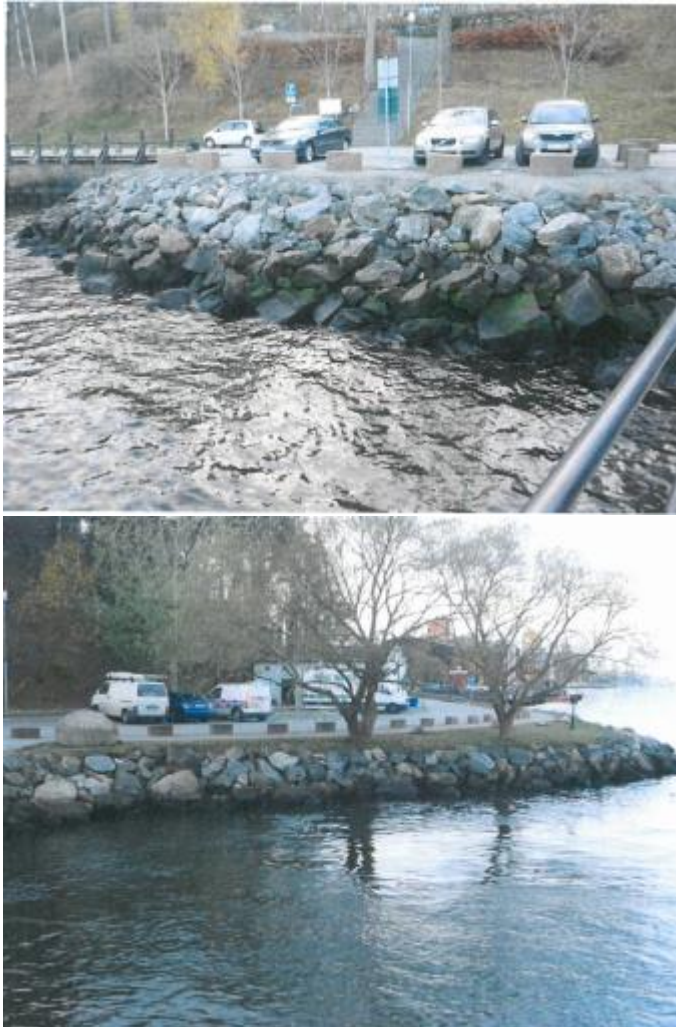
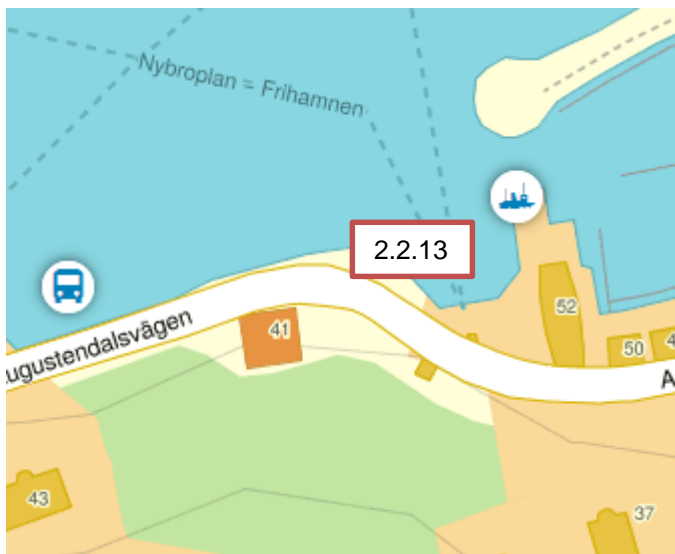
**Bild 15. Strandskoning lagd med granitblock.**

**Bild 16. Strandskoning lagd med granitblock.**

Anläggningsdata:	Strandskoning lagd med granitblock i lutning ca 1:1,3. Dellängd 23m. Ritningsunderlag saknas. Byggt på 90-talet.
Platsbesök:	Finmaterial mellan stenblock har delvis spolats ur i ytan. Ett fåtal stenar har fallit ut vid strandskonings släntfot. Läs mer i bilaga 3.
Materialprovning betong:	Ej aktuellt
Materialprovning stål:	Ej aktuellt
Materialprovning tätskikt:	Ej aktuellt
Statisk bedömning:	Strandskoningen håller ett acceptabelt bruksskick och har en lång kvarvarande teknisk livslängd.
Fortsatt skadeutredning:	Bedöms inte behövas.
Utredning åtgärdsbehov:	Åtgärder bedöms inte behövas närmaste 10 åren.

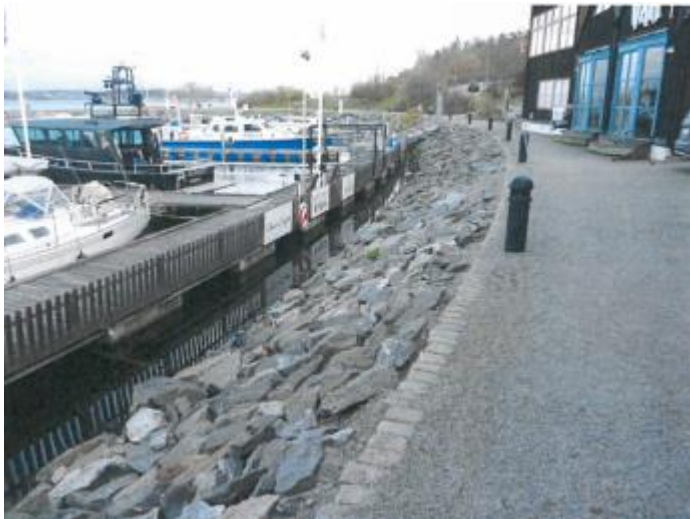
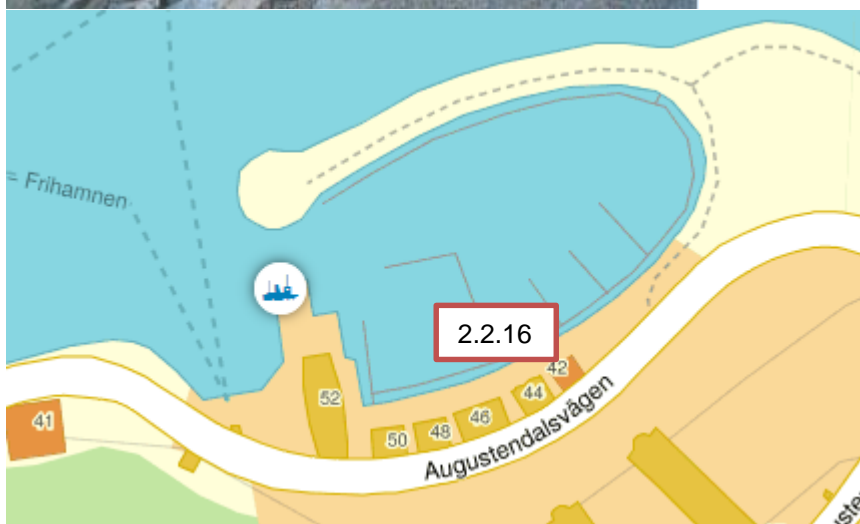
**Bild 20. Strandskoning**

Anläggningsdata:	Strandskoning lagd med granitblock innanför betongkassuner. Ritningsunderlag saknas. Byggdes på 90-talet.
Platsbesök:	Finmaterial mellan stenblock har delvis spolats ur i ytan. Strandskoningen är skyddad av piren med statyn samt av bryggan som vilar på flytande betongkassuner. Läs mer i bilaga 3.
Materialprovning betong:	Ej aktuellt
Materialprovning stål:	Ej aktuellt
Materialprovning tätskikt:	Ej aktuellt
Statisk bedömning:	Strandskoningen håller ett acceptabelt bruksskick och har en lång kvarvarande teknisk livslängd.
Fortsatt skadeutredning:	Bedöms inte behövas.

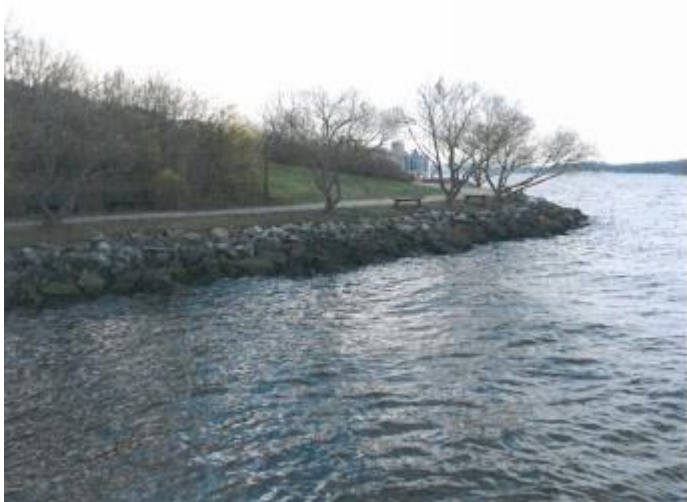
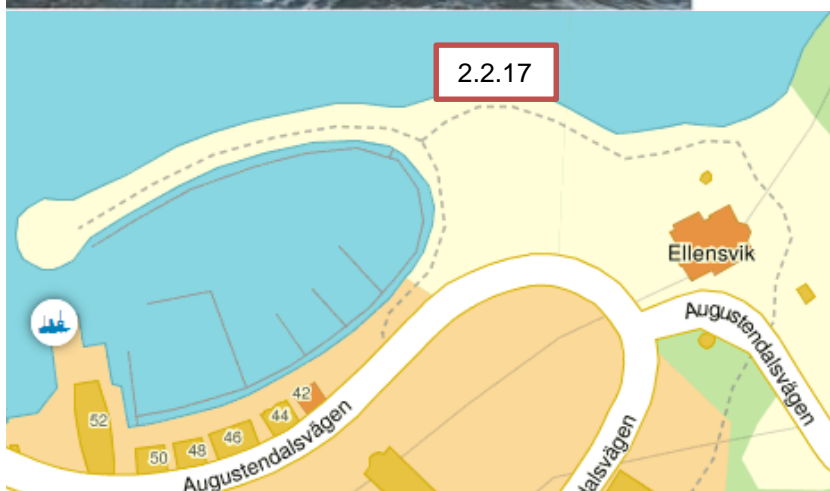
**Bild 21. Strandskoning**

Anläggningsdata:	Strandskoning lagd med granitblock i lutning ca 1:1,3 . Dellängd ca 85m. Ritningsunderlag saknas. Byggdes på 90-talet.
Platsbesök:	Finmaterial mellan stenblock har delvis spolats ur i ytan. Ett fåtal stenar har fallit ut vid släntfot. Släntröner har satt sig i anslutning till parkbänkarna. Läs mer i bilaga 3.
Materialprovning betong:	Ej aktuellt
Materialprovning stål:	Ej aktuellt
Materialprovning tätskikt:	Ej aktuellt
Statisk bedömning:	Strandskoningen håller ett acceptabelt bruksskick och har en lång kvarvarande teknisk livslängd.
Fortsatt skadeutredning:	Bedöms inte behövas.

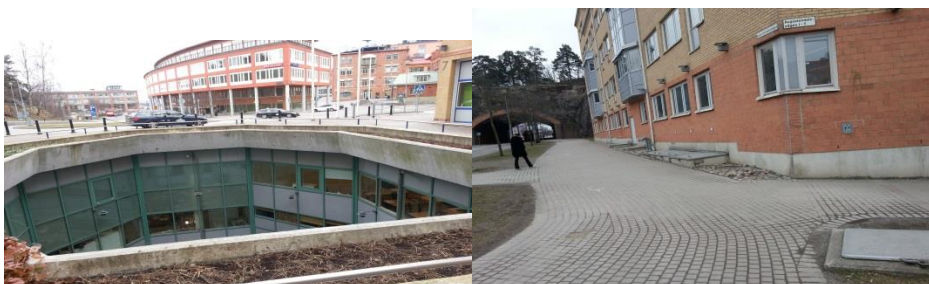
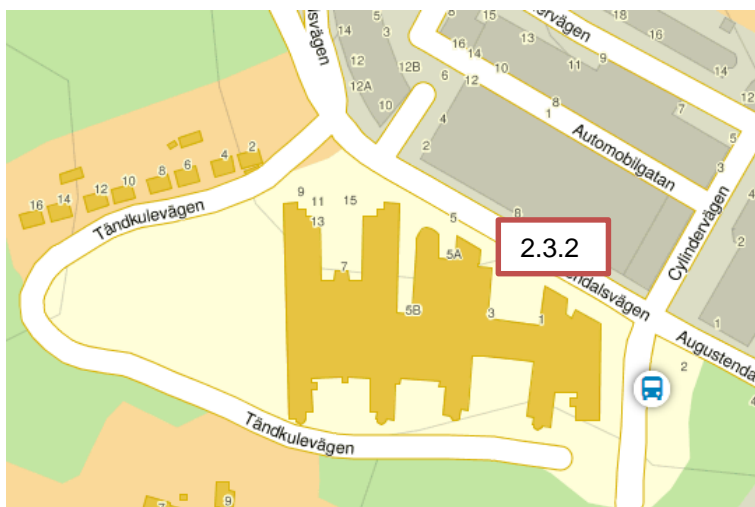
Anläggningsdata:	Källarvägg av betong fungerar som stödkonstruktion för väg. Ritningsunderlag se bilaga 11. Byggår 1991-93.
Platsbesök:	Inga sprickor eller sättningar noterades. Invändig syn av källarvägg för kartläggning av eventuella läckage/utfällningar har utförts utan anmärkningar.
Materialprovning betong:	Provning enligt nedan har utförts av CBI. Prover har tagits i fyra punkter. Provning av karbonatisering/klorider.

Täckskiktsmätning/undersökning av armeringskorrosion.  
 Okulär bedömning av borrhärnor.  
 Provning tryck- och spräckhållfasthet.  
 Proverna visar karbonatiseringsdjup på upp till 10 mm. En något förhöjd kloridhalt (0,28 vikt-%) uppmättes i en punkt, det ligger dock under det s k tröskelvärde. Se även bilaga 15.

Materialprovning stål:	Ej aktuellt
Materialprovning tätskikt:	Ej aktuellt, tätskikt saknas.
Statisk bedömning:	Provning av tryckhållfastheten väcker inga misstankar om nedsatt bärighet. Inga beständighetsproblem har konstaterats och bärigheten kan därför anses vara oförändrad.
Fortsatt skadeutredning:	Restlivslängden på källarytterväggar bedöms utifrån resultaten från betongproven ovan uppgå till minst 25 år.
Utredning åtgärdsbehov:	En mer omfattande undersökning av karbonatiseringsdjup och kloridhalter rekommenderas att göras inom en femårsperiod för att hinna vidta ev åtgärder i tid.
Kostnadsbedömning:	Bedöms när ev reparationsbehov/åtgärdsbehov är utredda.

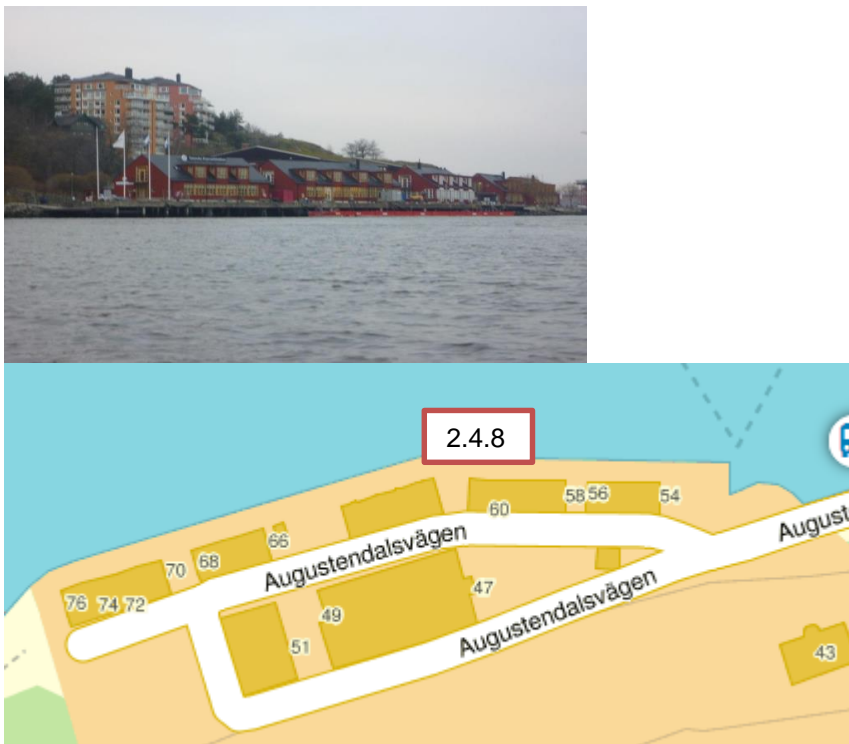
**Bild 35. Kaj 58**

Anläggningsdata:	Kajen består av ett pålat betongdäck. Kajen är bakåtförankrad med stag och ankarplattor. Byggår 1954.
Inledande skadeutredning:	Kajen har genomgått omfattande reparationer under 2010-2015. Samtliga pålar har åtgärdats. Se bilaga 5a.
Platsbesök:	Inspektion av betongdäck, okulärbesiktning och sprickdokumentation av undersida utfördes 2014-09-30, se bilaga 5a.
Materialprovning betong:	Ej aktuellt
Materialprovning stål:	Ej aktuellt
Materialprovning tätskikt:	Ej aktuellt
Statisk bedömning:	Kajen bedöms efter reparationerna ha en kvarvarande teknisk livslängd på 30-50 år, beroende på byggnadsdel. Se bilaga 5a. En provbelastning av kajen kommer att utföras för att kontrollera dess lastkapacitet. Förslag till provningsförfarande enligt bilaga 5c. Provning kan dock inte utföras vid kall väderlek, detta kommer därför att göras först när utomhustemperaturen är tillräckligt hög.
Fortsatt skadeutredning:	Betongmadrassen bör inspekteras närmaste två åren. Även en allmän inspektion rekommenderas om 10 år.

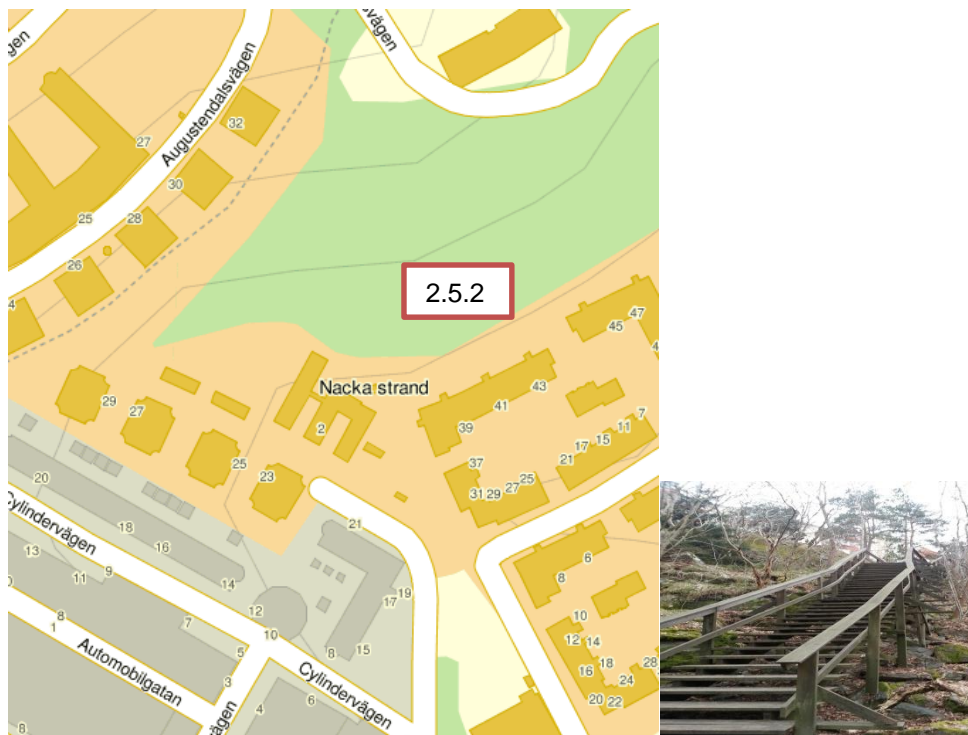
Bild 37. Trappa

Anläggningsdata:	Utvändig fribärande trätrappa. Ritningsunderlag saknas. Byggs på 90-talet.
Platsbesök:	Begynnande sprickor och rötangrepp noterades ställvis.
Materialprovning betong:	Ej aktuellt
Materialprovning stål:	Ej aktuellt
Materialprovning tätskikt:	Ej aktuellt
Statisk bedömning:	Trätrappans bärighet bedöms vara oförändrad.

Fortsatt skadeutredning:	Restlivslängd max 10 år. Tätare inspektionsintervall rekommenderas för att fånga upp kommande rötskador.
Utredning åtgärdsbehov:	Eventuella framtida rötskadade delar ersätts med nytt trä, dock bör trappan bytas ut helt efter en total livslängd på ca 35 år (räknat från byggåret).
Kostnadsbedömning:	<100.000 SEK

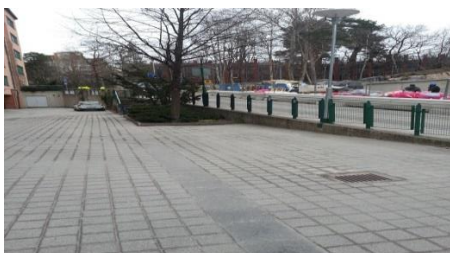
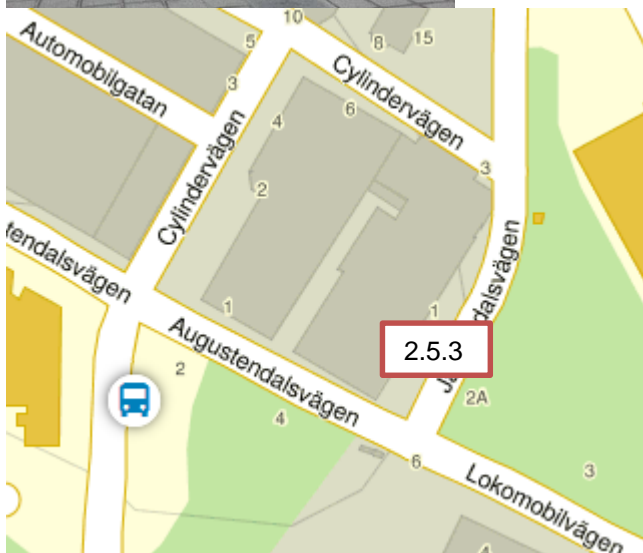
**Bild 38. Stödmur utvändigt polishuset**

Anläggningsdata:	Utvändig stödmur i betong fungerar som stödkonstruktion för väg. Ritningsunderlag saknas.
Inledande skadeutredning:	Inga inspektionsanmärkningar funna.
Platsbesök:	Okulär inspektion och bomknackning med hammare har utförts av stödmur, se bilaga 16. Överlag ser stödmuren ut att vara i gott skick.
Materialprovning betong:	Fyra prover i stödmuren enligt nedan har utförts av CBI. Två av proverna togs där stödmuren är som högst, ett i underkant strax ovanför marknivå på låga sidan och ett i överkant i nivå med marken på motfyllda sidan. De andra proven tas mitt på stödmuren i längsled, även här tas proven

<p>strax ovanför marknivå på låga sidan och i överkant i nivå med marken på motfyllda sidan.          Provning av karbonatisering/klorider.          Täcksikt/mätning/undersökning av armeringskorrosion.          Okulär bedömning av borrhärdar.          Provning tryck- och spräckhållfasthet.          Proverna visar försumbara karbonatiseringsdjup och kloridhalterna (0,02 vikt-%) är långt under det s k tröskelvärde. Se även bilaga 15.</p>
Materialprovning stål:	Ej aktuellt
Materialprovning tätskikt:	Ej aktuellt
Statisk bedömning:	<p>Provning av tryckhållfastheten väcker inga misstankar om nedsatt bärighet. Inga beständighetsproblem har konstaterats och bärigheten kan därför anses vara oförändrad.</p>
Fortsatt skadeutredning:	Restlivslängd bedöms utifrån resultaten från betongproven ovan vara minst 40 år.
Utredning åtgärdsbehov:	Sprickor i stödmur bör åtgärdas för att undvika kommande följskador.

Kostnadsbedömning:	<100.000 SEK för åtgärdande av sprickor.

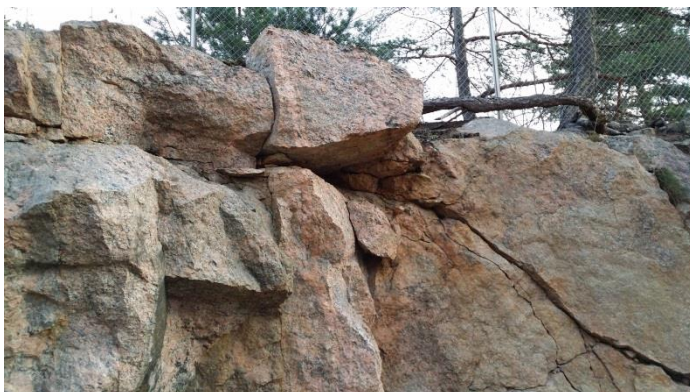
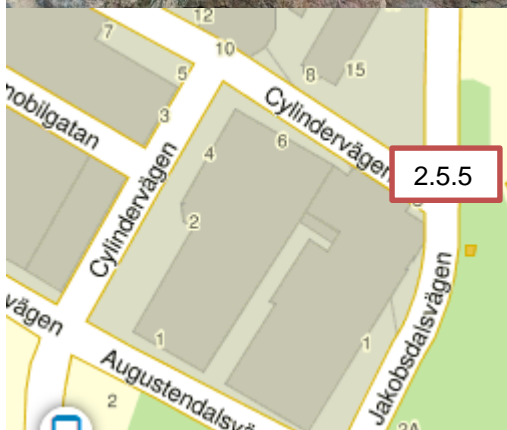
Bild 40. Bergskärning 1, sprickor och lösa stenar

Anläggningsdata:	Bergskärning. Ritningsunderlag saknas.
Inledande skadeutredning:	Inga inspektionsanmärkingar funna.
Platsbesök:	Sprickor och lösa stenar förekommer. Vilket kan leda till ras och vidare stensläpp pga frysprängning vintertid. Se bilaga 2.
Materialprovning betong:	Ej aktuellt

Materialprovning stål:	Ej aktuellt
Materialprovning tätskikt:	Ej aktuellt
Statisk bedömning:	-
Fortsatt skadeutredning:	Bergskärningen håller ett acceptabelt bruksskick om nedanstående åtgärder vidtas och har en lång kvarvarande teknisk livslängd
Utredning åtgärdsbehov:	Lösa stenar avlägsnas, bergskärning skrotas. Omfattning ca: 10 stenar.
Kostnadsbedömning:	<100.000 SEK.

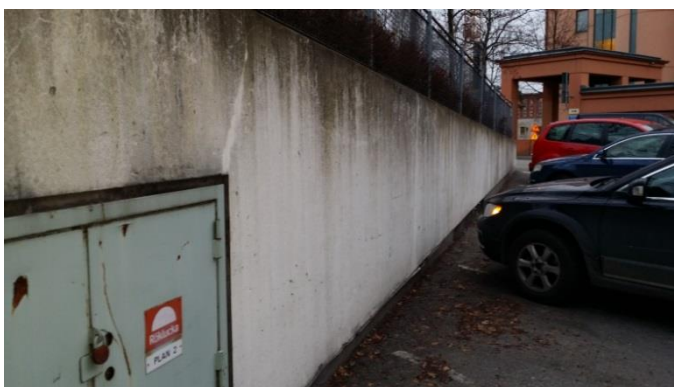
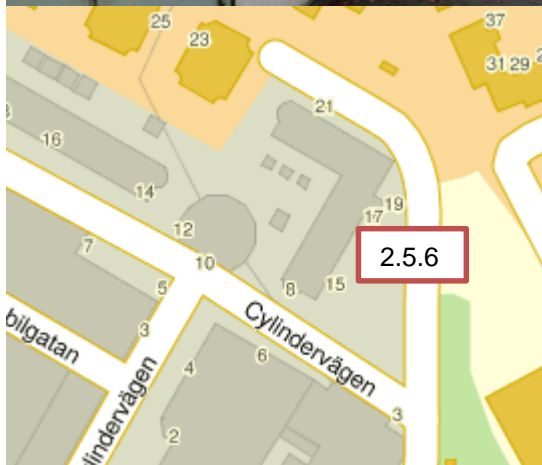
Bild 41. Stödmur under räcke 1, sprickor förekommer

Anläggningsdata:	Stödmur i betong under räcke. På stödmurens motfyllda sida finns planteringar och på den andra sidan en parkering. Ritningsunderlag saknas. Byggdes på 90-talet.
Inledande skadeutredning:	Inga inspektionsanmärkningar funna.
Platsbesök:	Sprickor förekommer. Lokalisering och sprickvidder enligt bilaga 17.

Materialprovning betong:	Provning enligt nedan har utförts av CBI, se bilaga 1. Provning av karbonatisering. Täckskiktsmätning/undersökning av armeringskorrosion. Okulär bedömning av borrkärnor. Provning tryck- och spräckhållfasthet.
Materialprovning stål:	Ej aktuellt
Materialprovning tätskikt:	Ej aktuellt
Statisk bedömning:	Provning av tryckhållfastheten väcker inga misstankar om nedsatt bärighet. Inga beständighetsproblem har konstaterats och bärigheten kan därför anses vara oförändrad.
Fortsatt skadeutredning:	Restlivslängd bedöms utifrån resultaten från betongproven ovan vara minst 40 år.
Utredning åtgärdsbehov:	Sprickor i stödmur bör åtgärdas för att undvika kommande följskador.
Kostnadsbedömning:	<100.000 SEK.

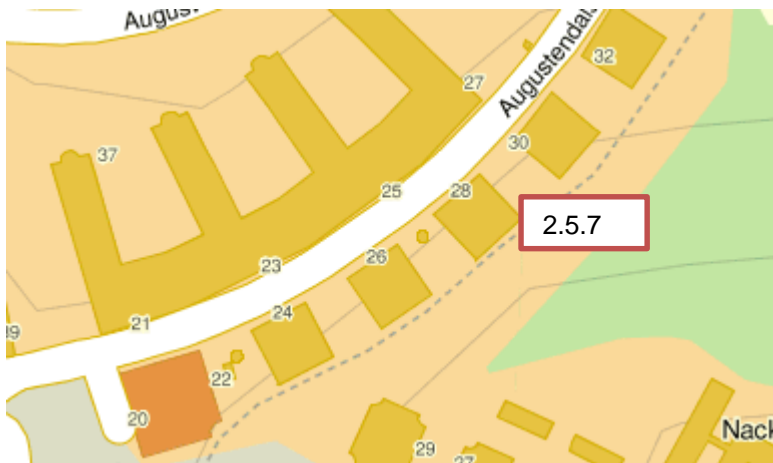
Bild 42. Parkvägen, stödmur och källarväggar.

Anläggningsdata:	Stödmur och källarväggar i betong fungerar som stödkonstruktion för "parkvägen" (söder om punkthusen på Augustendalsvägen 24-32). Byggdes i mitten på 90-talet. Ritningsunderlag enligt bilaga 13a.
Platsbesök:	Okulär inspektion och bomknackning med hammare har utförts av stödmurar. Överlag är konstruktionerna i gott skick. Vägg/stödmur närmast hus 83 uppvisar dock ett illavarslande sprickmönster som kan tyda på ASR, kompletterande tunnslipsanalys är beställd men ännu ej klar. För mer detaljerad information se bilaga 13b. Platsbesök i källarutrymmen i punkthusen visade fukt och berg i dagen i förråd på entréplan, i övrigt inga okulära avvikelser.

Materialprovning betong:	<p>Prover enligt nedan har tagits av CBI i totalt åtta punkter för källarväggar och stödmurar. För källarvägg togs prov i nivå med utvändig mark respektive 0,6 m under mark. För stödmur togs proven strax ovanför marknivå på låga sidan och i överkant i nivå med marken på motfyllda sidan. I båda fallen har provtagning tagits på motfyllda sidan.</p> <p>Provning av karbonatisering/klorider. Täckskikt/mätning/undersökning av armeringskorrosion. Okulär bedömning av borrhärnor. Provning tryck- och spräckhållfasthet. Proverna visar försumbara karbonatiseringsdjup och kloridhalt (0,04 vikt-%) i stödmur, vilket är långt under det s k tröskelvärde. För källarvägg på Augustendalsvägen 28 har karbonatiseringsfronten nått armeringen på ett ställe och ligger relativt nära i andra mätpunkten. Se även bilaga 15.</p>
Materialprovning stål: Materialprovning tätskikt: Statisk bedömning:	<p>Ej aktuellt Tätskikt saknas. Provning av tryckhållfastheten väcker inga misstankar om nedsatt bärighet. Inga beständighetsproblem förutom för källarvägg på Augustendalsvägen 28 har konstaterats och bärigheten kan därför anses vara oförändrad. Utöver detta finns ett önskemål om att kunna köra med snöröjningsfordon á 8 ton på parkvägen. Av den anledningen har en kontrollberäkning av kapaciteten hos källarväggar och stödmurar utförts. Dessa beräkningar visar att vägen kan belastas med ett sådant fordon, se bilaga 13c och 13d för mer ingående detaljer.</p>

Fortsatt skadeutredning:	<p>För källarvägg på Augustendalsvägen 28 rekommenderas en kompletterande och mer utförlig provning för att kunna avgöra omfattningen på åtgärder. Utifrån provningsresultaten bedöms restlivslängden för övriga delar vara minst 40 år.</p>
Utredning åtgärdsbehov:	<p>Utvändigt tätskikt föreslås installeras på utsida källarvägg på Augustendalsvägen 28 för att undvika framtida betongskador och nedsatt bärförmåga.</p>
Kostnadsbedömning:	<p>300.000 SEK för nytt utvändigt tätskikt inkl schakt och återfyllning. &lt;100.000 SEK för reparation av sprickor och bortspjälkad betong på stödmurar.</p>
