**ANTIKVARISKT UTLÅTANDE**  
**SICKLAÖN 134:5**  
**JÄRNEKSVÄGEN 1**

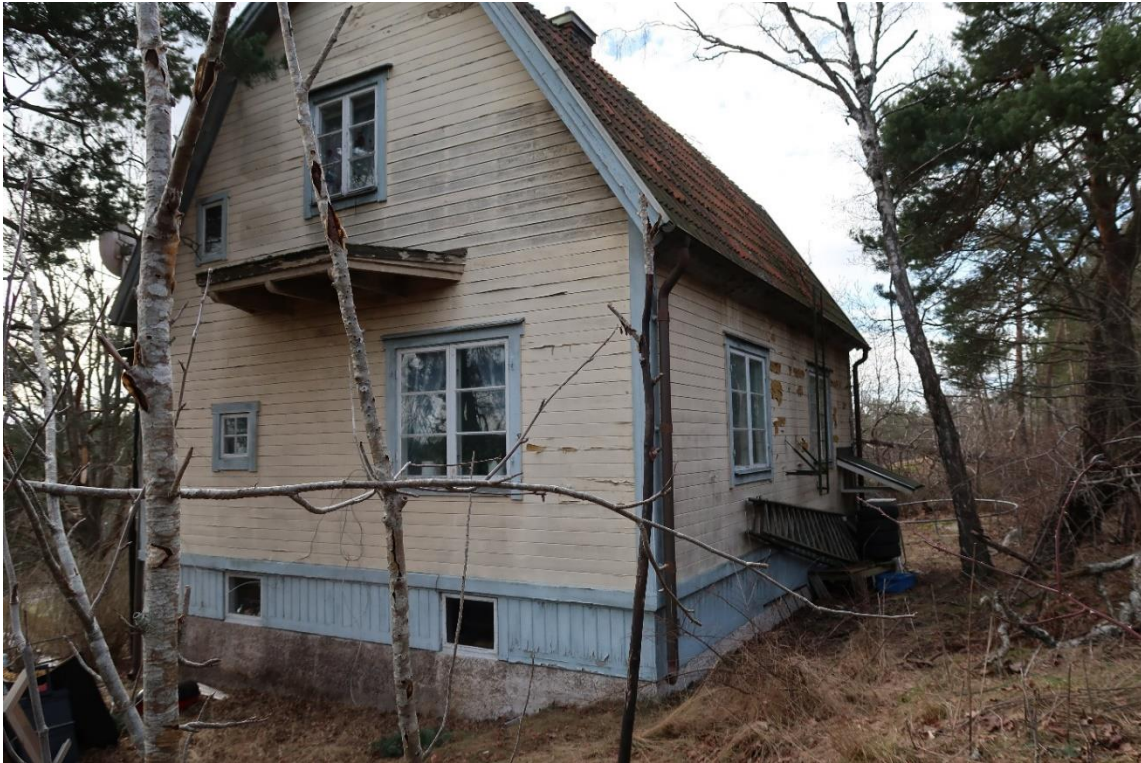
På östra gavelröset har det ursprungligen funnits en balkong som senare tagits ur bruk. Balkongplattan finns ännu kvar. Balkongdörren har bytts ut mot ett fönster och panelen

kompletterats. Denna del av fasaden har inslag av svartmögel vilket kan bero att målningsbehandlingen skiljer sig från de övriga fasaderna.

*Norra och östra fasaden sedda från tomtens nordöstra hörn. Balkongen i övervåningen har tagits ur bruk och väggen byggts om.*

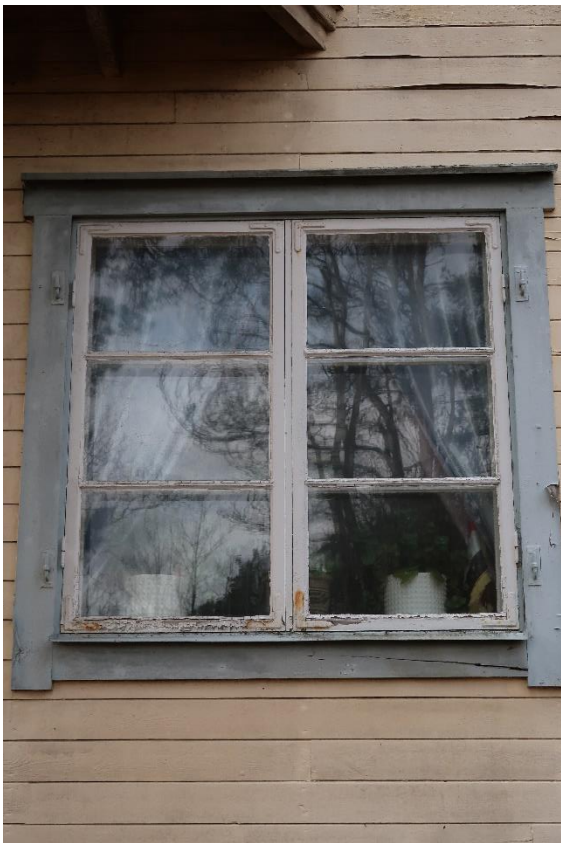
Fönstren har stort renoveringsbehov, med både kittning och målning, men trävirket är övervägande i gott skick och det finns inget behov av att byta fönstren.

*Ett av originalfönstren.*

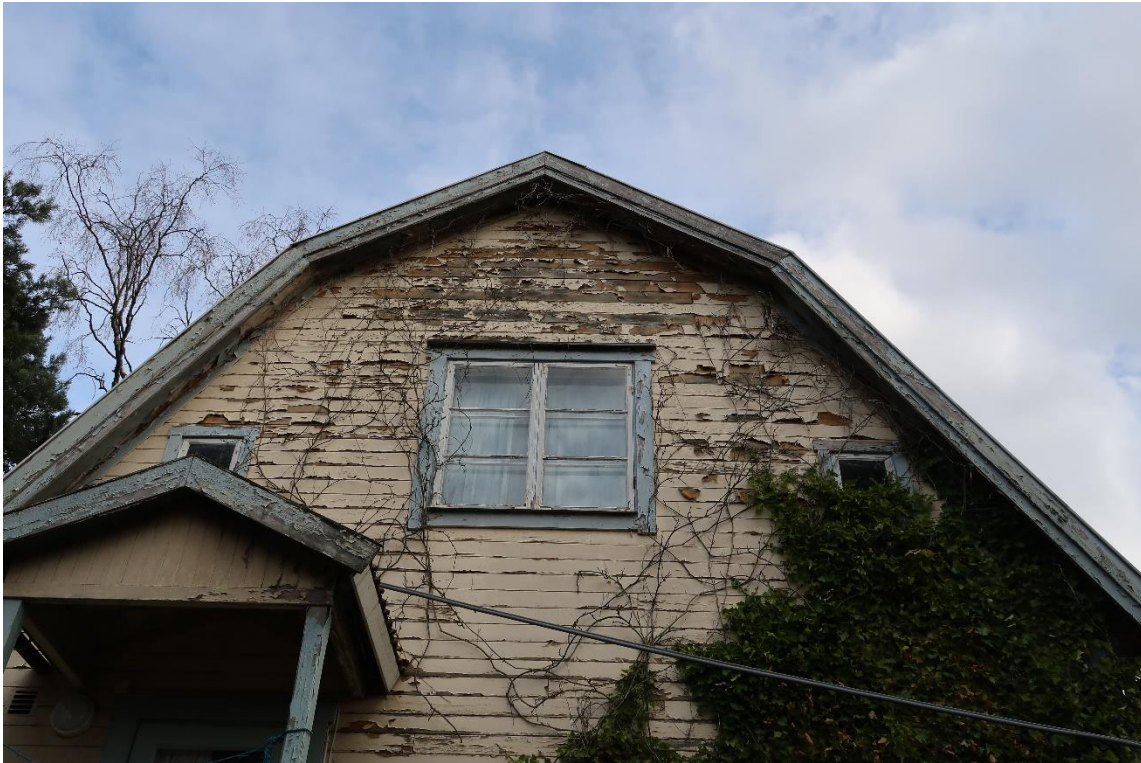
Hela exteriören har ett mycket stort samlat underhållsbehov. Färgen flagar på alla fasader och snickerier, men skadorna är störst på gavelröstet mot väster där även den ursprungliga fasadfärgen har nötts bort. Skadorna kan bero på murgrönan som har täckt större delen av fasaden. Lika stort ommålningsbehov har även takfotspanelen och vindskidorna. På de värst skadade partierna behöver panelen troligen bytas ut, men i stora delar räcker ett normalt målningsunderhåll.

*Västra gaveln med svåra skador i fasadpanelen.*

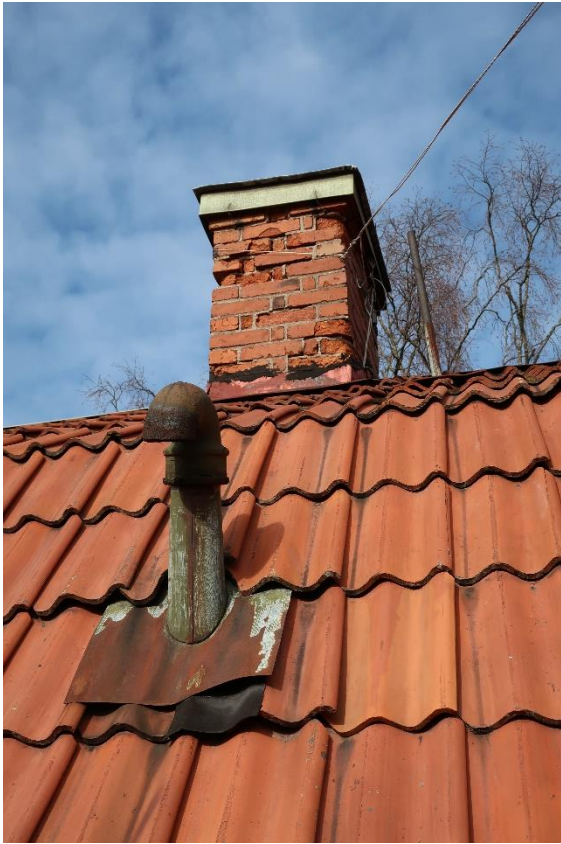
Takteglet sitter bra på plats och är övervägande i gott skick. Takfotens dåliga skick tyder dock på att takpappen är uttjänt vilket gör att taket behöver bytas ut i sin helhet. Samma gäller för plåtavtäckningarna vid skorstenen och ventilationsrören där det har förekommit läckor.

*Skorsten och ventilation med åtgärdsbehov.*

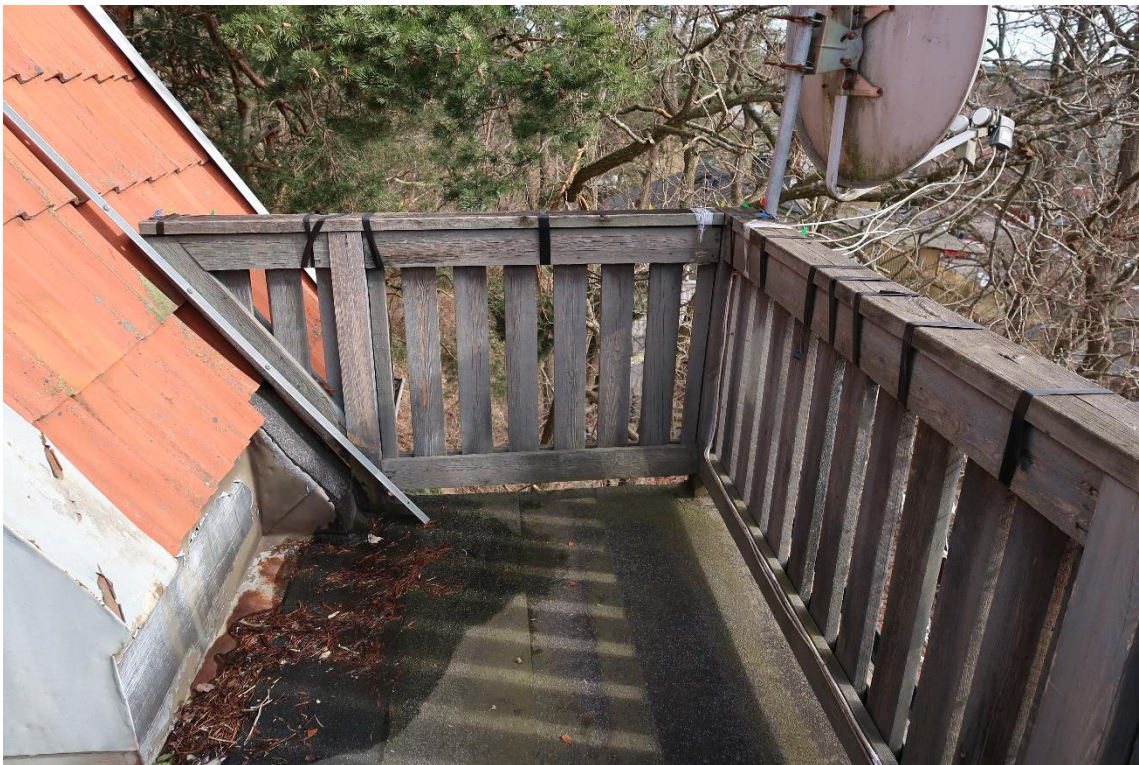
Trappan upp till huvudentrén har stora skador och behöver troligen gjutas om. Samma gäller för räcken vid entréverandan och räcken på balkongen i övervåningen vars konstruktion även behöver undersökas.

*Balkongen i övervåningen med sentida räcke.*

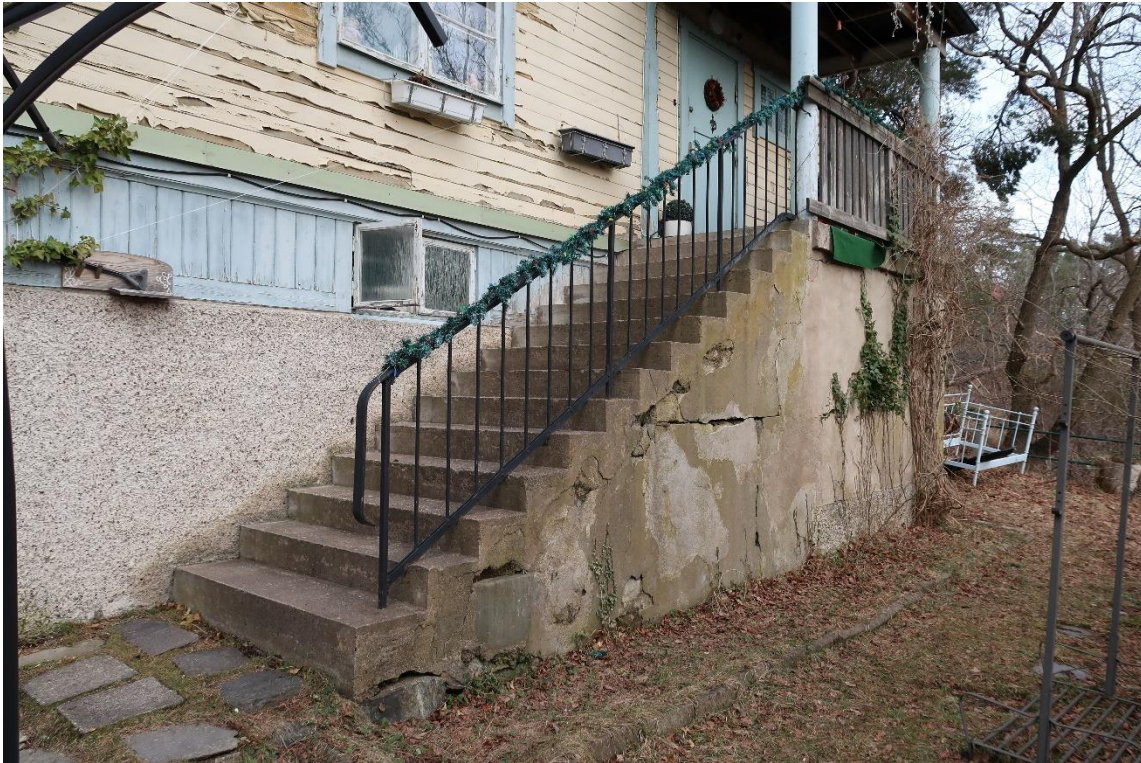
*Huvudentré med trappa med stora åtgärdsbehov.*

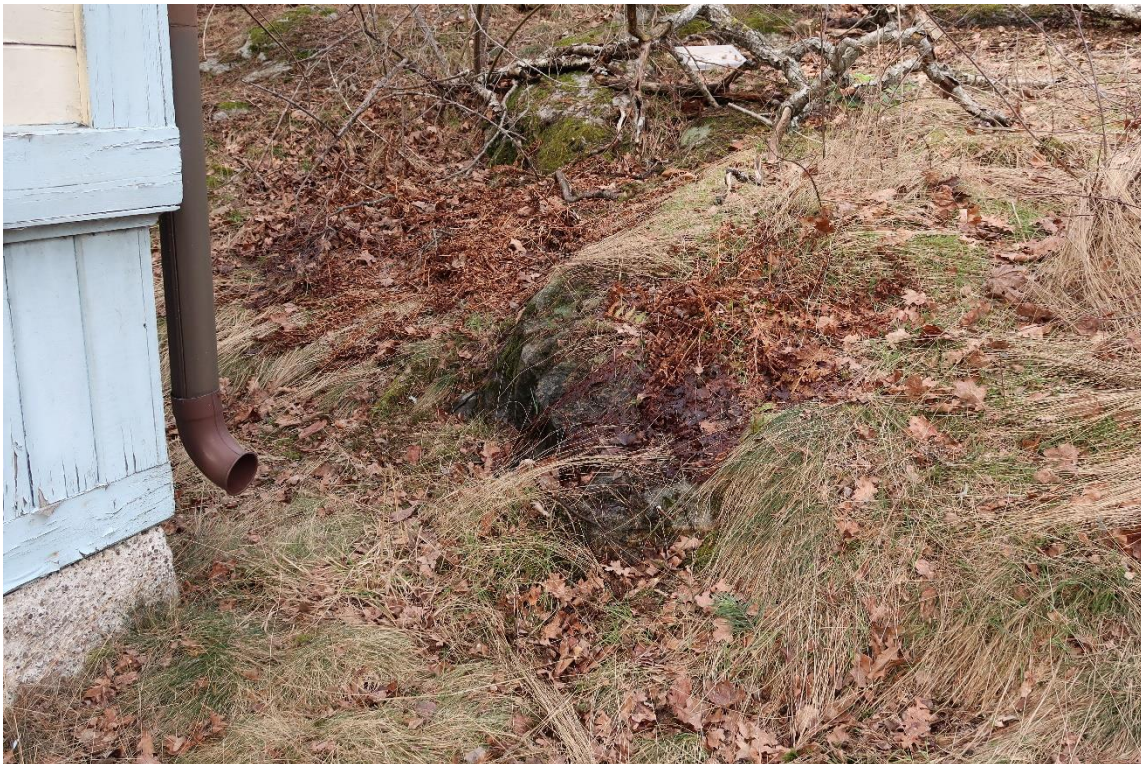
På byggnadens norra sida är marknivån hög mot fasaden. Detta, kombinerat med läget nedanför slänten och trolig bristfällig dränering, kan vara förklaringen till fuktproblemen i källaren.

*Hög marknivå vid byggnadens nordöstra hörn.*

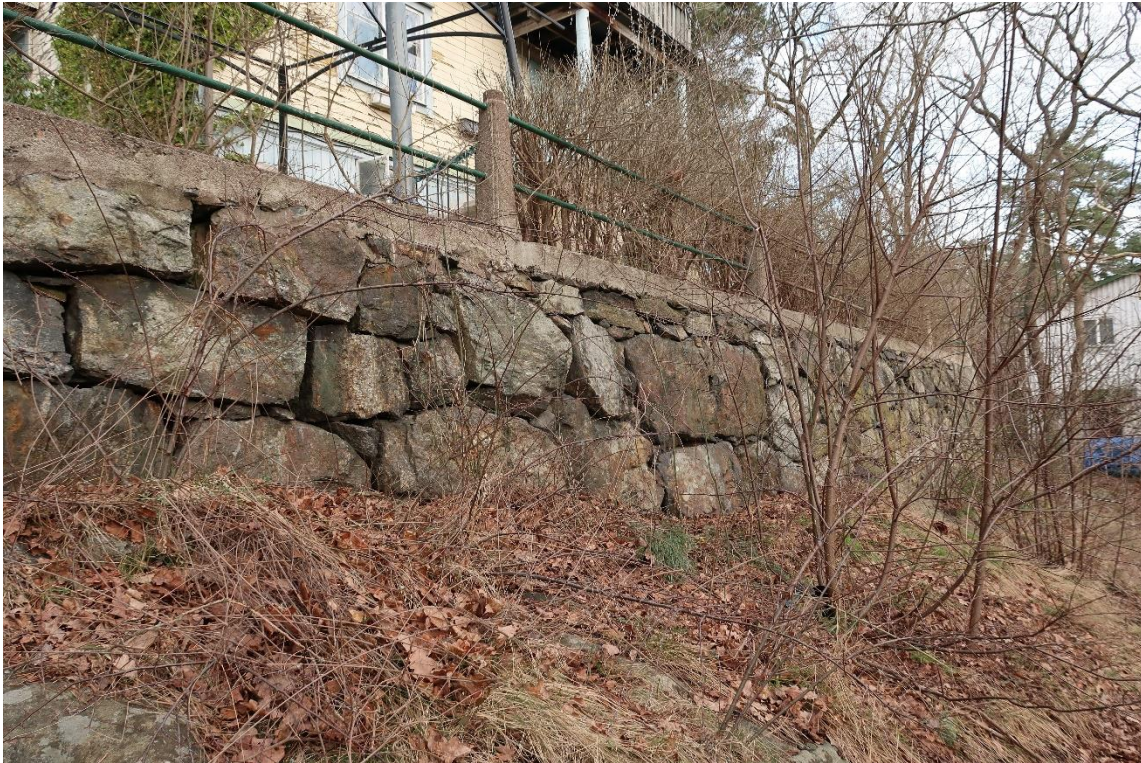
Stora åtgärdsbehov finns även på tomten och trädgården. Trädgården är vildvuxen och träden i behov av beskärning och andra trädvårdsinsatser. Den långa betongtrappan upp till villan har sättningsskador och räcket vid terrassen utanför huset är instabilt. På tomten ligger en del kvarlämnad bråte som riskerar att på sikt leda till fuktskador, men ger även ett allmänt ovårdat intryck.

*Den stensatta terrassen vid uteplatsen.*

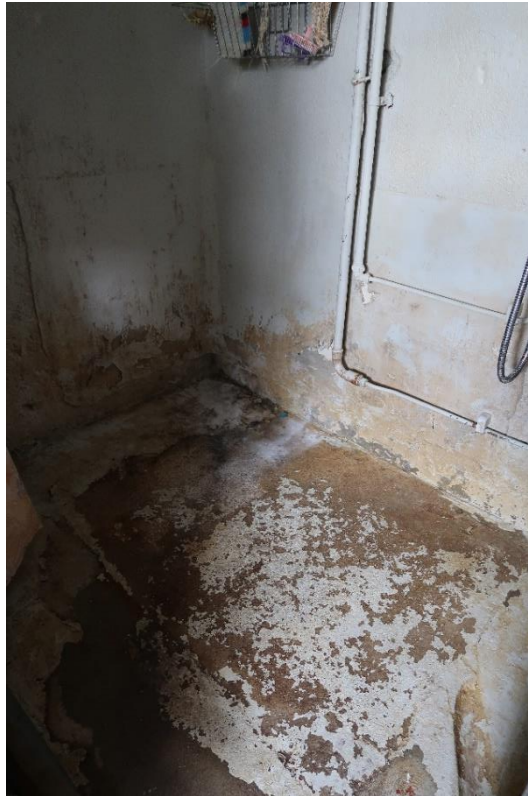
ersatt med en luftvärmepump. Källaren har enligt hyresgästerna under lång tid haft problem med fukt, främst i badrummet, men även i andra rum.

Invändigt är ytskikten sentida och i allmänhet i gott skick. Trägolven är dock i behov av slipning och behandling. Störst åtgärdsbehov när det gäller ytskikt finns i källaren där det finns stora fuktproblem. Stora behov när det gäller installationer och ytskikt finns även i badrum och kök där köksskåpen är från renoveringen under senare delen av 1900-talet.

*Fuktskador i badrummet i källaren.*
