# Järneksvägen 1

## Uppdrag

Jag har utfört en okulärbesiktning av alla träden på det aktuella området. Jag har bedömt träden utifrån de risker och skador de kan medföra på personer/barn som rör sig i området, samt om träden står för nära husfasader och utgör en risk för att skada fastigheten. Besiktningen är baserad på Johan Östbergs Standard för inventering i urban miljö.

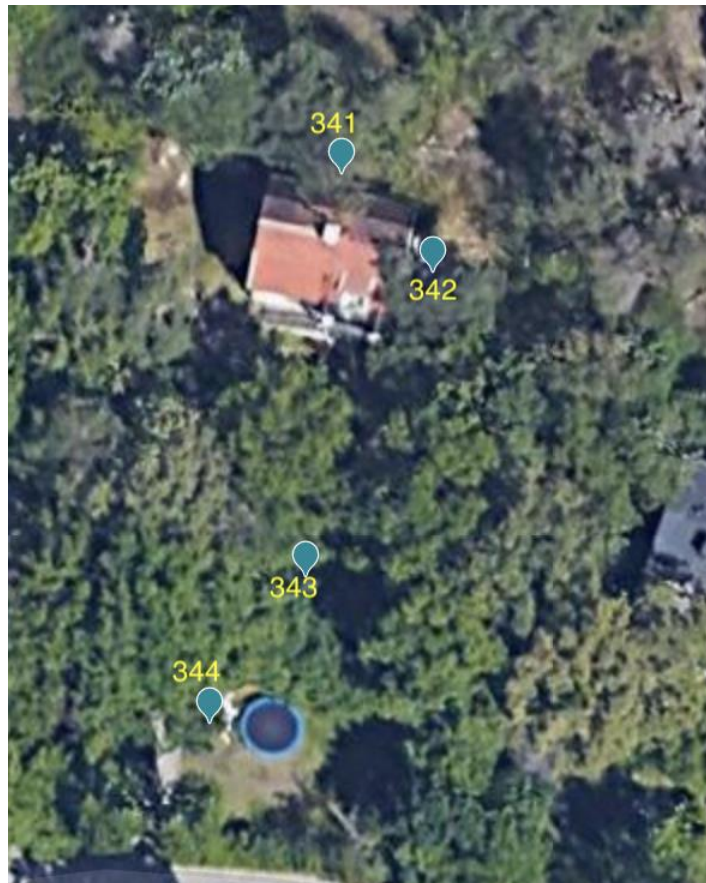
Bakom bostadshuset står en björk med dålig vitalitet, misstänkt sprängticka på stam. Björken lutar mot huset vilket gör att jag anser att trädet bör fällas inom 1 år.
