Tillgänglighet: Inventering av busshållplatser

Genomförandeperiod: Sommaren 2022

Datum, slutrapport: 5 augusti 2022

Resurs: Hanna Lövgren, Högscolepraktikant Trafikenheten

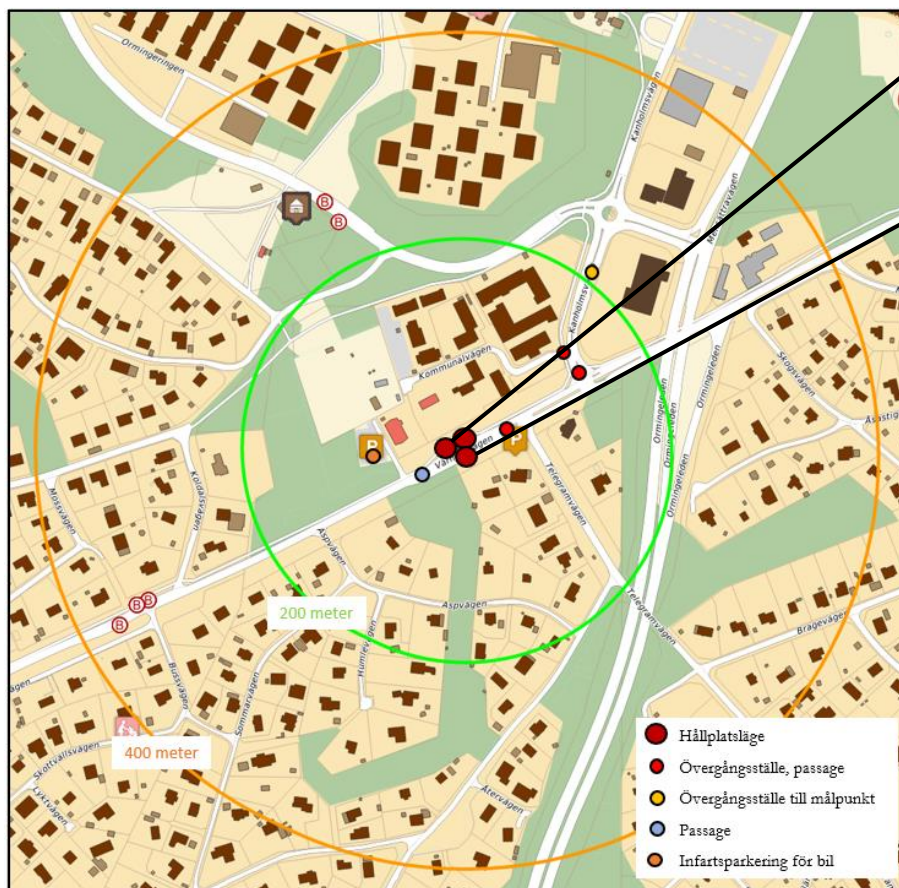
Telegramvägen: Identifierade brister och åtgärdsförslag

Kommunområde	Boo		
Vägnamn	Värmdövägen	Värmdövägen	Värmdövägen
Hastighet på vägen (km/tim)	50	50	50
Stoppställenr./Jopapnr.	40520	40307	40308
Hållplatstyp	Fickhållplats	Fickhållplats	Fickhållplats
Antal busslinjer	4	8	6
Busslinjer	441, 444, 445, 445C	422, 441, 444, 445, 445C, 471, 492, 496	422, 452, 453, 471, 492, 496
Påstigande, snitt per dag (vardag) 2021	308	47	143
Påstigningar, snitt per dag (vardagar), månaden med störst belastning 2021	456	78	46
Avstigande, snitt per dag (vardag) 2021	33	418	163
Målpunkter i närområdet	Dagligvaruhandel		
Relevanta synpunkter i InfraControl	-

Att åtgärda	
Hållplatsläge 40520 och 40308	Bygg skyddande räcke till cykelbanan Byt ut/laga betonggolven i väderskydden Byt ut sittbänkarna i väderskydden till bänkar med armstöd på båda sidorna som är bredare än sittytan Byt ut kupolplattorna till svarta skurna
Hållplatsläge 40307	Bredda hållplatsen (så att den asfalterade ytan är minst 2,35 m bred) Installera belysning Installera belysning mellan hållplatsläge och närmaste övergångsställe Installera prata Byt ut/laga betonggolvet i väderskyddet Byt ut sittbänken i väderskyddet till en bänk med armstöd på båda sidorna som är bredare än sittytan Byt ut kupolplattorna till svarta skurna
Övergångsställe 1–2 över Värmdövägen och Kanholmsvägen	Bygg en tydlig kant med kantsten och kontrastmarkera med vita betongplattor på vilplan vid mittrefugen
Övergångsställe 3 över Kommunalvägen	Bygg en tydlig kant med kantsten och kontrastmarkera med vita betongplattor

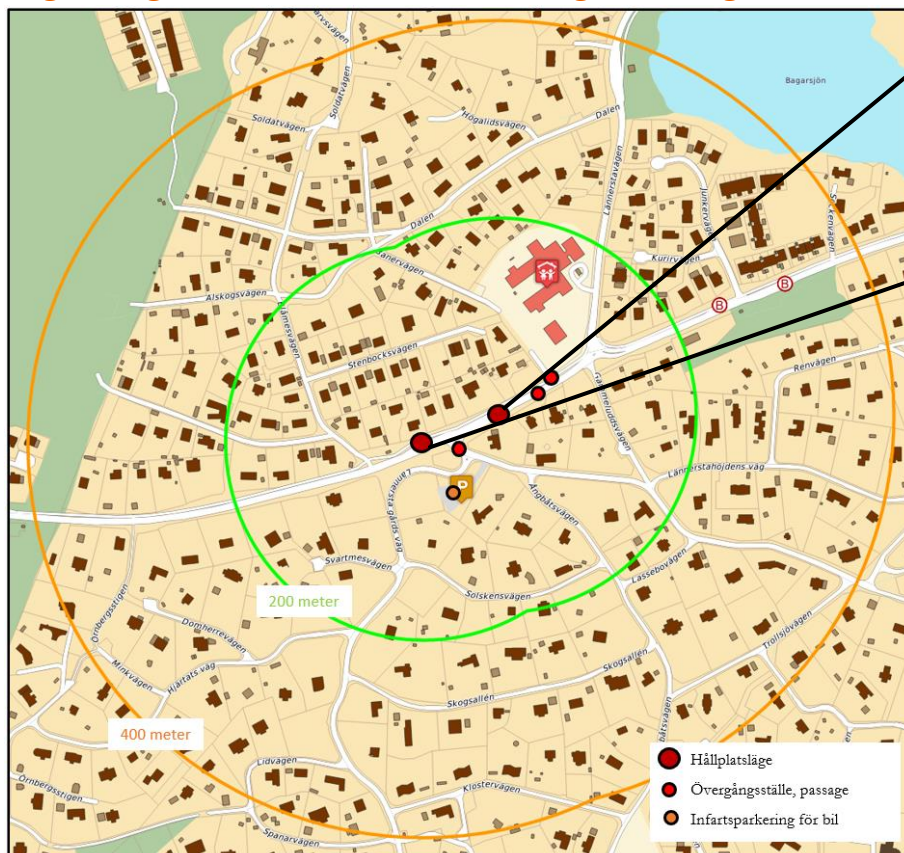
Ångbåtsvägen: Identifierade brister och åtgärdsförslag

Kommunområde	Boo	
Vägnamn	Sockenvägen	Sockenvägen
Hastighet på vägen (km/tim)	30 (kl. 7-18)	30 (kl. 7-18)
Stoppställnr./Jopapnr.	40267	40268
Hållplatstyp	Fickhållplats	Fickhållplats
Antal busslinjer	3	4
Busslinjer	414, 442, 442X	414, 442, 442X, 454
Påstigande, snitt per dag (vardag) 2021	22	188
Påstigningar, snitt per dag (vardagar), månaden med störst belastning 2021	36	265
Avstigande, snitt per dag (vardag) 2021	221	26
Målpunkter i närområdet	Infartsparkering, förskola	
Relevanta synpunkter i InfraControl	-	1. Blandad gång- och cykelbana bakom hp skulle behöva separeras.

Att åtgärda	
Hållplatsläge 40267	Byt ut/laga betonggolven i väderskydden Åtgärda den snubbelkant som asfalten utgör in till väderskyddet Installera prata Byt ut kupolplattorna till svarta skurna Lägg ner ett ledstråk med vita sinusplattor från väderskyddet till påstigningspunkten
Hållplatsläge 40268	Installera belysning Bygg skyddande räcke till cykelbana Kontrastmarkera hela angöringsplatsen med dubbla rader vita betongplattor Lägg ner ett ledstråk med vita sinusplattor från väderskyddet till påstigningspunkten Markera påstigningspunkten med fyra svarta skurna kupolplattor Byt ut/laga betonggolven i väderskydden
Övergångsställe 1 över infarten till Noblaskolan	Arbete pågår, säkerställ att övergångsstället återställs
Övergångsställe 2 över Sockenvägen	Bygg en tydlig kant med kantsten samt kontrastmarkera med vita betongplattor
Övergångsställe 3 över Ångbåtsvägen	Bygg en tydlig kant med kantsten och kontrastmarkera med vita betongplattor på vilplan vid mittrefugen

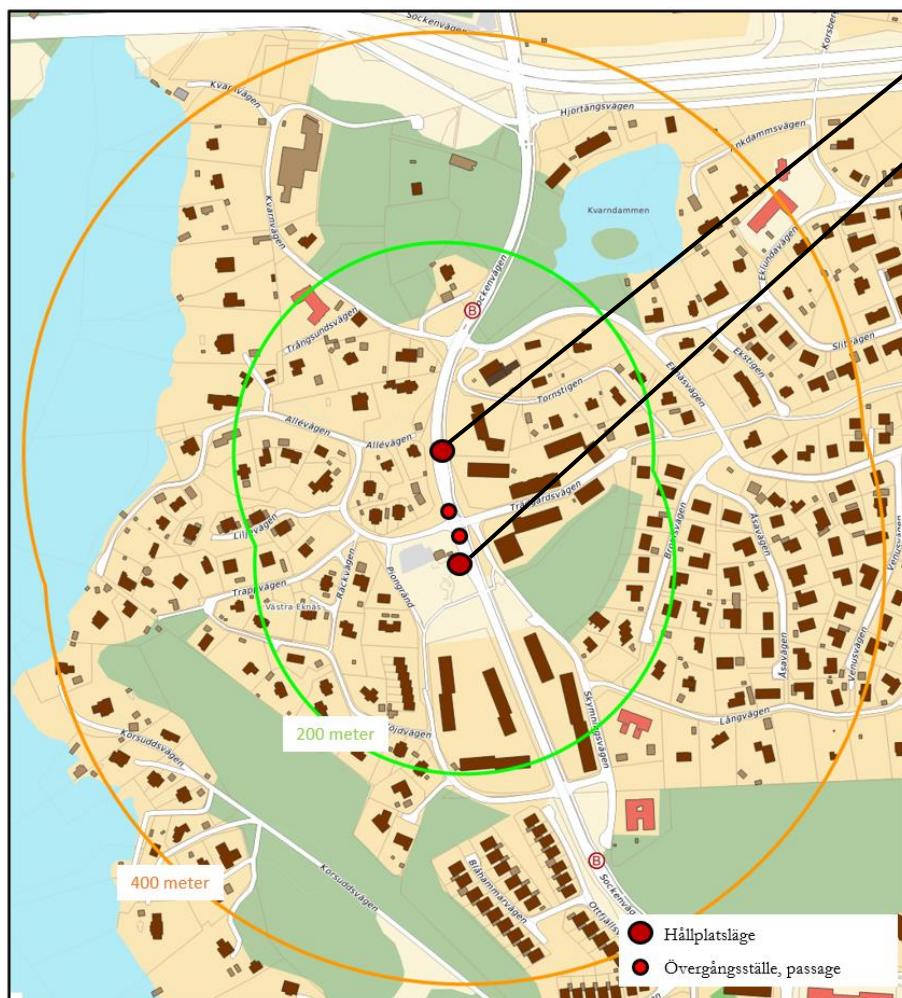
Trädgårdsvägen: Identifierade brister och åtgärdsförslag

Kommunområde	Boo	
Vägnamn	Sockenvägen	Sockenvägen
Hastighet på vägen (km/tim)	40	40
Stoppställenr./Jopapnr.	40262	40261
Hållplatstyp	Fickhållplats	Fickhållplats
Antal busslinjer	4	3
Busslinjer	414, 442, 442X, 454	414, 442, 442X
Påstigande, snitt per dag (vardag) 2021	175	25
Påstigningar, snitt per dag (vardagar), månaden med störst belastning 2021	235	33
Avstigande, snitt per dag (vardag) 2021	28	143
Målpunkter i närområdet	Fotbollsplan, boende för funktionsnedsatta, förskola	
Relevanta synpunkter i InfraControl	-

Att åtgärda	
Hållplatsläge 40262	Installera prata Byt ut kupolplattorna till svarta skurna Installera belysning
Hållplatsläge 40261	Installera prata Byt ut kupolplattorna till svarta skurna Byt ut sinusplattorna till vita sinusplattor Justera sittbänken så den hamnar i rätt höjd Installera en papperskorg
Övergångsställe 1–2	Bygg en tydlig kant med kantsten och kontrastmarkera med vita betongplattor på vilplan vid mittrefugen
Cykelparkering	Är det intressant att bygga en cykelparkering i anslutning?
Att utreda	
Hållplatsläge 40262	Är det möjligt att åtgärda så att påstigningspunkt och väderskydd ligger på samma sida GC-banan mot vägen?
Anslutande gångbana	Är det möjligt att bredda gångbanan där den är uppdelad med målad linje mellan gångare och cyklister (så att den är minst 2 m bred)?

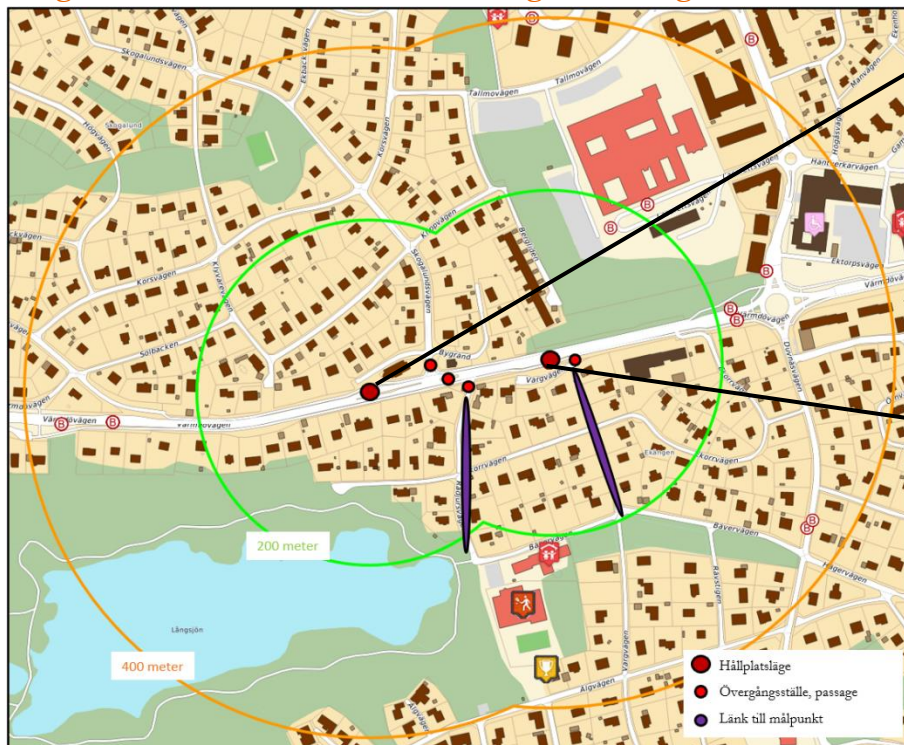
Skogalund: Identifierade brister och åtgärdsförslag

Kommunområde	Sickla	
Vägnamn	Värmdövägen	Värmdövägen
Hastighet på vägen (km/tim)	50	50
Stoppställenr./Jopapnr.	40180	40179
Hållplatstyp	Fickhållplats	Fickhållplats
Antal busslinjer	15	12
Busslinjer	405, 409, 410, 411C, 413, 414, 420, 422, 452, 453, 454, 469, 821, 492, 496	405, 409, 410, 411C, 413, 414, 420, 422, 469, 821, 492, 496
Påstigande, snitt per dag (vardag) 2021	113	7
Påstigningar, snitt per dag (vardagar), månaden med störst belastning 2021	177	9
Avstigande, snitt per dag (vardag) 2021	14	159
Målpunkter i närområdet	Förskola, tennishall, spontanidrottsplats, Långsjön	
Relevanta synpunkter i InfraControl	-

Att åtgärda	
Hållplatsläge 40180	Installera belysning Bygg skyddande räcke till GC-bana Byt ut sittbänken i väderskyddet till en bänk med armstöd på båda sidorna som är bredare än sittytan Markera påstigningspunkten med fyra svarta skurna kupolplattor Lägg ner ett taktilt ledstråk från väderskydd till påstigningspunkt med vita sinusplattor Byt ut vita betongplattor längs angöringsplatsen då de är spruckna Omplacera papperskorgen så att den inte blockerar påstigningspunkten
Hållplatsläge 40179	Omplacera papperskorgen så att den inte utgör ett fysiskt hinder Byt ut de svarta skurna kupolplattorna Installera prata Ställ dit en sittbänk
Övergångsställe 1 över Skogalundsvägen	Kontrastmarkera med vita betongplattor
Övergångsställe 2 över Värmdövägen	Bygg en tydlig kant med kantsten och kontrastmarkera med vita betongplattor på vilplan vid mittrefugen
Övergångsställe 3–4 över Rådjursvägen och Vargvägen	Bygg en tydlig kant med kantsten

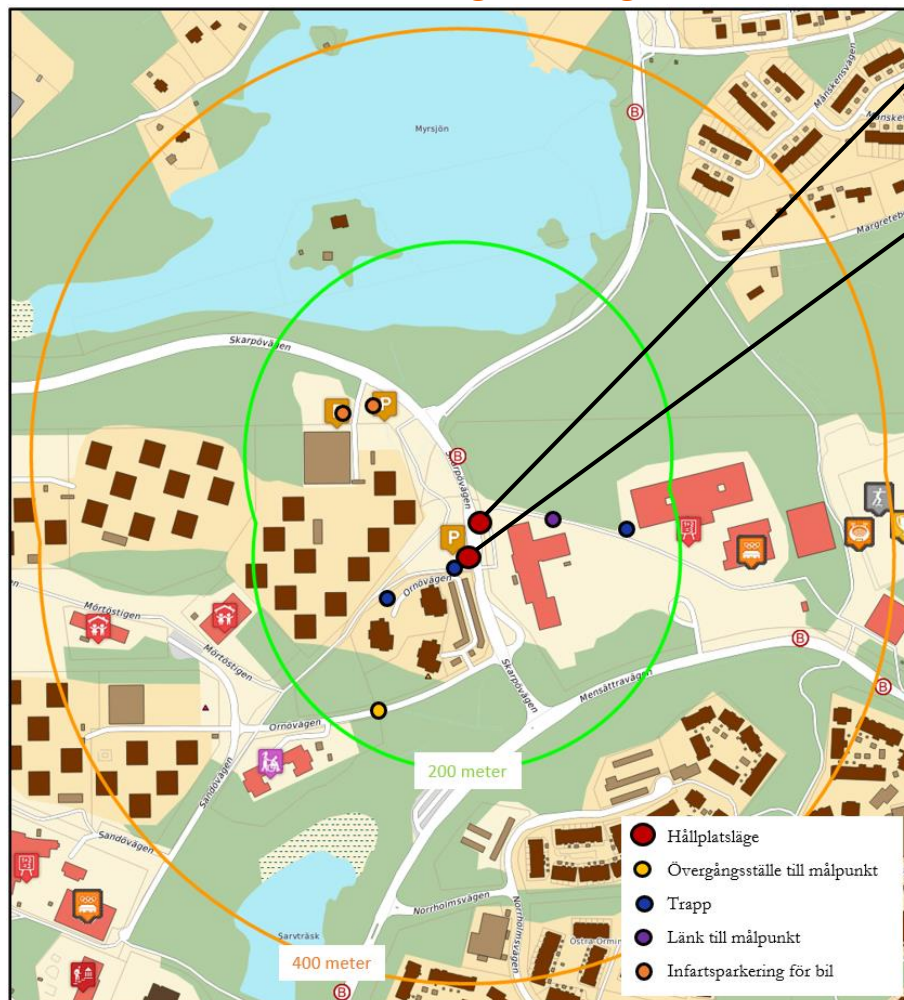
Korset: Identifierade brister och åtgärdsförslag

Kommunområde	Boo	
Vägnamn	Skarpövägen	Skarpövägen
Hastighet på vägen (km/tim)	30 (kl. 7-18)	30 (kl. 7-18)
Stoppställenr./Jopaponr.	40422	40386
Hållplatstyp	Fickhållplats	Fickhållplats
Antal busslinjer	8	5
Busslinjer	416, 417, 444, 446, 446C, 452, 471, 496	416, 417, 446, 446C, 471
Påstigande, snitt per dag (vardag) 2021	503	27
Påstigningar, snitt per dag (vardagar), månaden med störst belastning 2021	715	41
Avstigande, snitt per dag (vardag) 2021	115	320
Målpunkter i närområdet	Grundskola, sporthall, äldreboende, idrottsplats, fotbollsplan, tennishall, förskola	
Relevanta synpunkter i InfraControl	1. Närmaste ög är dåligt upplyst

Att åtgärda	
Hållplatsläge 40386	Installera belysning
	Installera prata
	Bygg ett väderskydd, smalt, med sittplats i
	Byt ut kupolplattorna till svarta skurna
Hållplatsläge 40422	Sätt dit en papperskorg
	Justera skyddande räcke så att det sträcker sig 5-7 m på vardera sida om väderskyddet
Trapp 1-3	Måla vita kontrastmarkeringar på övre- och nedre trappsteg
	Trappan närmast 40422 har ej sammanhängande räcke
	Trappan närmast Myrsjöskolan har endast räcke på ena sidan
Övergångsställe till äldreboende	Kontrastmarkera med vita betongplattor
	Bygg en tydlig kant med kantsten på ena sidan
Att utreda	
Anslutande gångbana	Är det möjligt att bredda gångbanan vid hållplatsläge 40422 där den är uppdelad med målrad mellan gångare och cyklister (så att den är minst 2 m bred)?
Länk till Myrsjöskolan	Är det intressant att separera gångare och cyklister på GC-banan?
Infartsparkeringar	Är det intressant att märka upp och tillgänglighetsanpassa minst en p-plats för funktionsnedsatta?

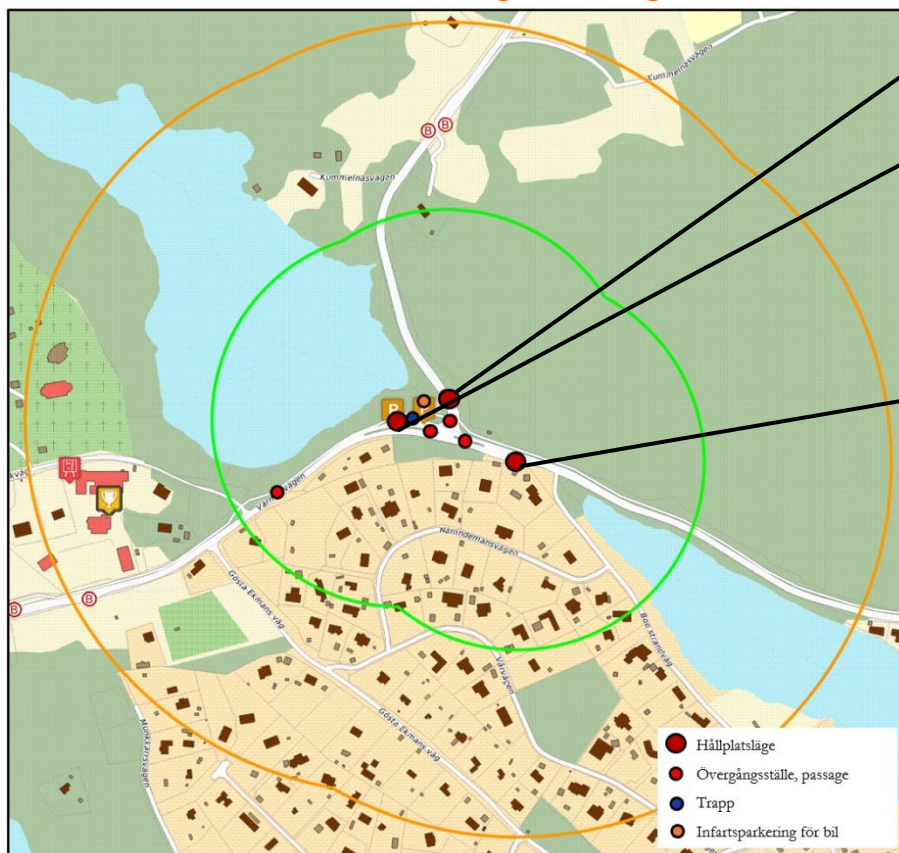
Eriksvik: Identifierade brister och åtgärdsförslag

Kommunområde	Boo		
Vägnamn	Kummelnäsvägen	Värmdövägen	Värmdövägen
Hastighet på vägen (km/tim)	50	50	50
Stoppställenr./Jopapnr.	40463	40464	41025
Hållplatstyp	Körbanchållplats	Fickhållplats	Fickhållplats
Antal busslinjer	2	5	3
Busslinjer	421, 441	421, 422, 441, 445, 492	422, 445, 492
Påstigande, snitt per dag (vardag) 2021	1	43	15
Påstigningar, snitt per dag (vardagar), månaden med störst belastning 2021	13	60	30
Avstigande, snitt per dag (vardag) 2021	5	24	36
Målpunkter i närområdet	Infartsparkering		
Relevanta synpunkter i InfraControl	1. Tycker det finns ett behov för trafikljus vid busshållplatsen för att skolbarn ska kunna passera Värmdövägen

Att åtgärda	
Hållplatsläge 40463	Kontrastmåla angöringsplatsen med vit vägmålning Markera påstigningspunkten med fyra svarta skurna kupolplattor
Hållplatsläge 40464	Installera belysning Installera prata Byt ut/laga betonggolvet i väderskyddet Byt ut kupolplattorna till svarta skurna Byt ut sinusplattorna till vita sinusplattor
Trapp	Justera brant asfaltskant till trappen Måla vita kontrastmarkeringar på övre- och nedre trappsteg Bygg räcke på båda sidorna om trappen
Hållplatsläge 41025	Grusa en stödremsa för att på så sätt bredda hållplatsläget så att det blir så nära 2,35 m brett som möjligt Installera belysning Installera prata Ställ ditt en sittbänk Byt ut kupolplattorna till svarta skurna Byt ut sinusplattorna till vita sinusplattor
Övergångsställe 1–2 över Värmdövägen närmast hållplatslägena	Bygg en tydlig kant med kantsten och kontrastmarkera med vita betongplattor på vilplan vid mittrefugen Åtgärda trasig kantsten på det ena övergångsstället

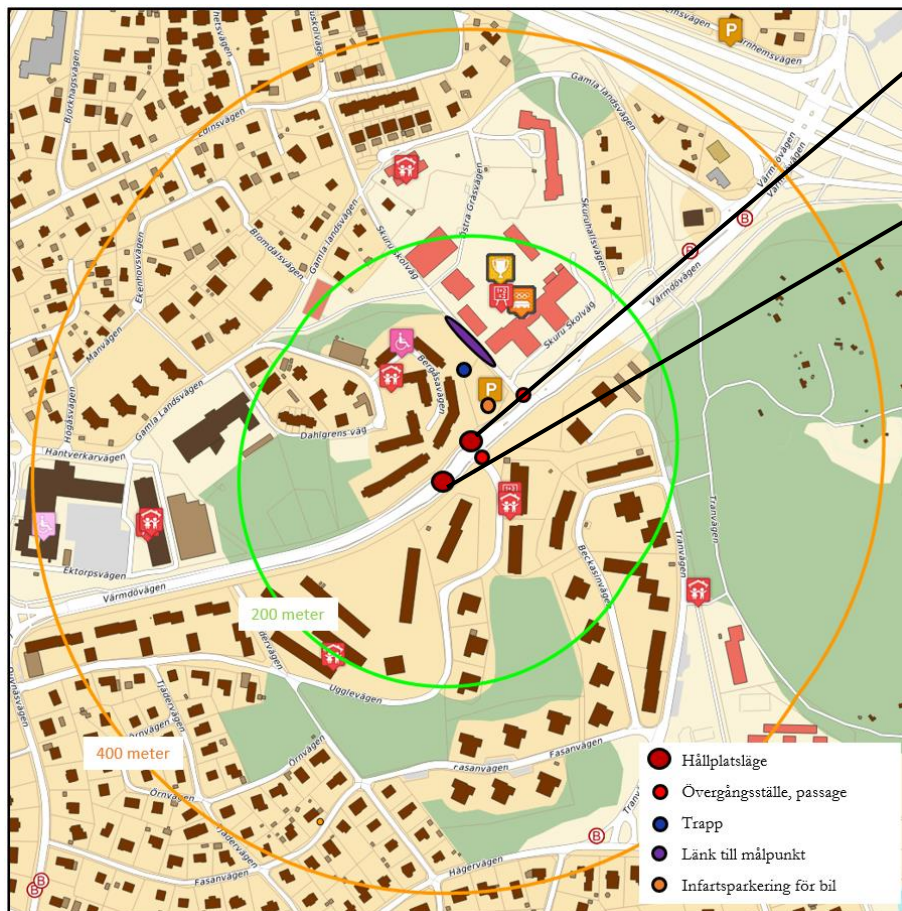
Skuru skola: Identifierade brister och åtgärdsförslag

Kommunområde	Sickla	
Vägnamn	Värmdövägen	Värmdövägen
Hastighet på vägen (km/tim)	30 (kl. 7-17)	30 (kl. 7-17)
Stoppställenr./Jopaponr.	40254	40253
Hållplatstyp	Fickhållplats	Fickhållplats
Antal busslinjer	12	8
Busslinjer	409, 411C, 413, 414, 420, 422, 452, 453, 454, 471, 492, 496	409, 413, 414, 420, 422, 471, 492, 496
Påstigande, snitt per dag (vardag) 2021	488	96
Påstigningar, snitt per dag (vardagar), månaden med störst belastning 2021	640	143
Avstigande, snitt per dag (vardag) 2021	114	457
Målpunkter i närområdet	Korttidsboende för äldre, grundskola, förskola, spontanidrottsplats	
Relevanta synpunkter i InfraControl	-

Att åtgärda	
Hållplatsläge 40254	<ul style="list-style-type: none"> Installera belysning Bygg skyddande räcke till cykelbana Justera sittbänk så att den hamnar i rätt höjd Byt ut kupolplattorna till svarta skurna Bygg ett ledstråk till påstigningspunkten med vita sinusplattor
Hållplatsläge 40253	<ul style="list-style-type: none"> Byt ut kupolplattorna till svarta skurna Omplacera papperskorgen så att den ej utgör ett fast hinder
Trapp	<ul style="list-style-type: none"> Måla vita kontrastmarkeringar på övre- och nedre trappsteg Installera belysning
Övergångsställe 1–2	Bygg tydliga kanter med kantsten
Att utreda	
Gångbana vid hållplatsläge 40254	Hur kan gångbanan passera bakom hållplatsläget i stället för att ledas över hållplatsläget?
Länk till målpunkter	Är det möjligt att separera gångare från övriga trafikslag över parkeringen?
Anslutande gångbana	Är det möjligt att bredda gångbanan vid hållplatsläge 40422 där den är uppdelad med målad linje mellan gångare och cyklister (så att den är minst 2 m bred)?

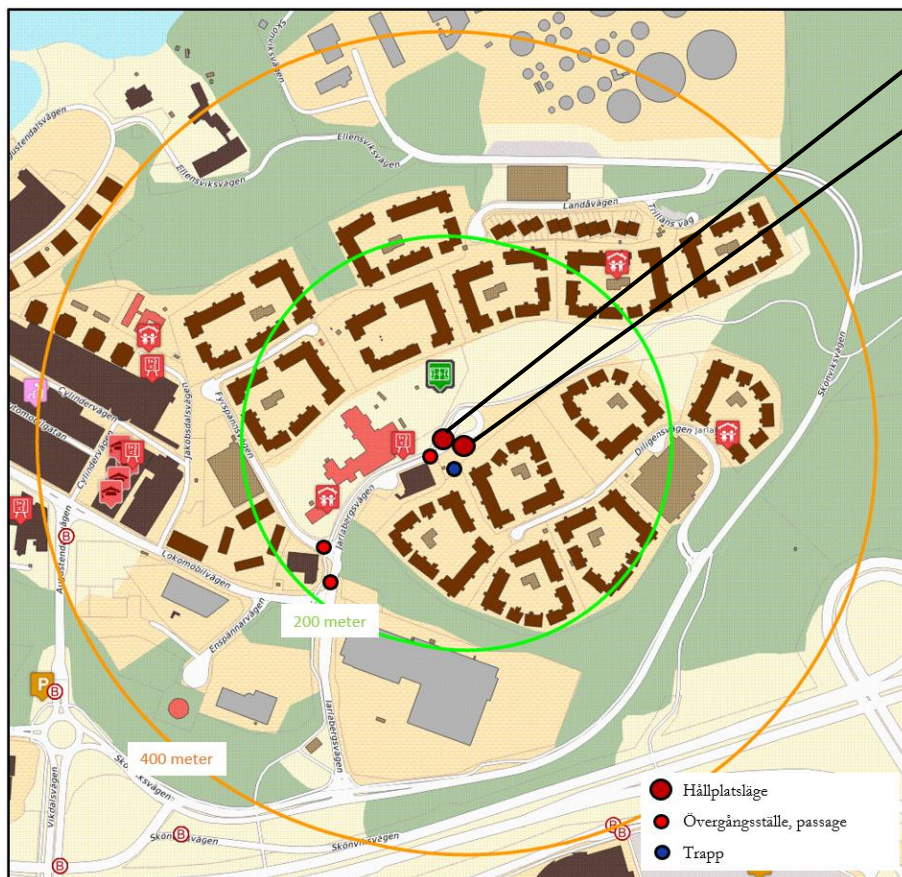
Jarlaberg: Identifierade brister och åtgärdsförslag

Kommunområde	Sickla	
Vägnamn	Jarlabergsvägen	Jarlabergsvägen
Hastighet på vägen (km/tim)	Endast busstrafik	Endast busstrafik
Stoppställenr./Jopapnr.	40130	40127
Hållplatstyp	Avskild hållplats	Avskild hållplats
Antal busslinjer	3	Endast avstigande
Busslinjer	71, 93, 443	71, 93, 443
Påstigande, snitt per dag (vardag) 2021	527	2
Påstigningar, snitt per dag (vardagar), månaden med störst belastning 2021	685	6
Avstigande, snitt per dag (vardag) 2021	27	407
Målpunkter i närområdet	Grundskola, fotbollsplan, förskola	
Relevanta synpunkter i InfraControl	-

Att åtgärda	
Hållplatsläge 40130	Byt ut kupolplattorna till svarta skurna Byt ut sinusplattorna till vita sinusplattor
Hållplatsläge 40127, endast avstigande	Bredda hållplatsen (så att den asfalterade ytan är minst 2,35 m bred) Kontrastmarkera angöringsplatsen med dubbla rader vita betongplattor
Övergångsställe 1, intill hållplatslägena	Justera brant asfaltskant till övergångsstället Kontrastmarkera med vita betongplattor
Trapp	Måla vita kontrastmarkeringar på övre- och nedre trappsteg
Övergångsställe 2, över Fyrspannsvägen	Bygg tydliga kanter med kantsten Kontrastmarkera med vita betongplattor Bygg en tydlig kant med kantsten och kontrastmarkera med vita betongplattor på vilplan vid mittrefugen
Övergångsställe 3, över Jarlabergsvägen	Kontrastmarkera med vita betongplattor Bygg tydliga kanter med kantsten Installera belysning
Cykelparkering	Bygg cykelställ i anslutning

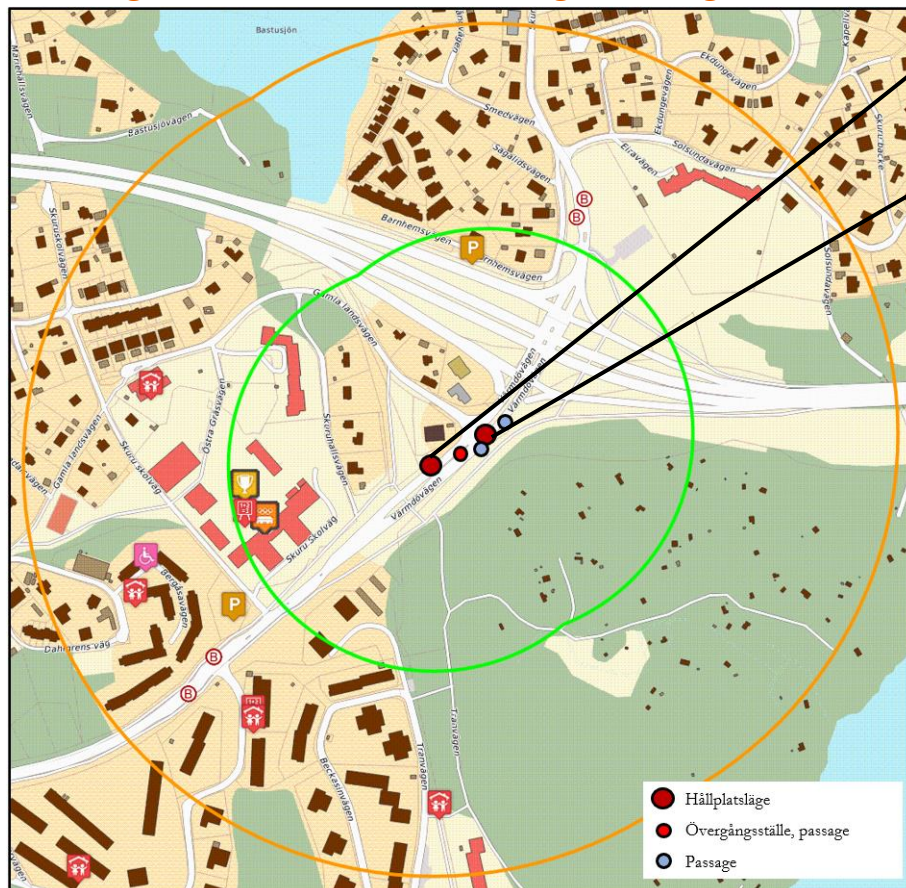
Skurustugan: Identifierade brister och åtgärdsförslag

Kommunområde	Sickla	
Vägnamn	Värmdövägen	Värmdövägen
Hastighet på vägen (km/tim)	50	50
Stoppställenr./Jopaponr.	40255	40256
Hållplatstyp	Vägrenshållplats	Körbanehållplats i bussfil
Antal busslinjer	8	11
Busslinjer	409, 413, 414, 420, 422, 471, 492, 496	409, 413, 414, 420, 422, 452, 453, 454, 471, 492, 496
Påstigande, snitt per dag (vardag) 2021	99	140
Påstigningar, snitt per dag (vardagar), månaden med störst belastning 2021	125	162
Avstigande, snitt per dag (vardag) 2021	232	71
Målpunkter i närområdet	-	
Relevanta synpunkter i InfraControl	1. Övergångsställe över Värmdövägen är för långt och behövs ett vilplan mellan filerna

Att åtgärda	
Hållplatsläge 40256	<ul style="list-style-type: none"> Installera belysning Byt ut kupolplattorna till svarta skurna Byt ut och lägg ett nytt ledstråk till påstigningspunkt med vita sinusplattor
Hållplatsläge 40255	<ul style="list-style-type: none"> Installera belysning Bygg skyddande räcke till brant slänt Markera påstigningspunkten med fyra svarta skurna kupolplattor Lägg ner taktila ledstråk till påstigningspunkt med vita sinusplattor Installera papperskorg
Övergångsställe	Bygg en tydlig kant med kantsten och kontrastmarkera med vita betongplattor på vilplan vid mittrefugen
Passage söder om 40255	Bygg tillgänglighetsanpassad trapp vid hållplatslägets slut mot tunneln under Värmdövägen
Cykelparkering	Bygg cykelställ i anslutning
Att utreda	
Anslutande gångbana	Är det möjligt att bredda gångbanan vid hållplatsläge 40177 där den är uppdelad med målad linje mellan gångare och cyklister (så att den är minst 2 m bred)?
