# Vård- och underhållsplan för offentlig konst i Nacka kommun – del 2

## Inventering av 18 konstverk

Av Helena Strandberg

2015-05-05

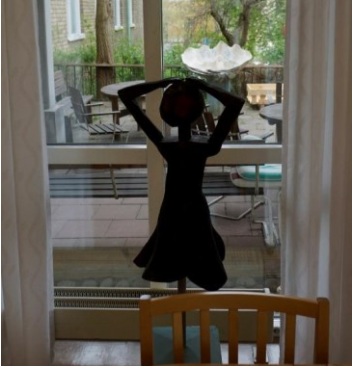
<p>Del 1                      Del 2</p>	<p>Del 1 Ute                      Snäcka och bemålad stensockel.                      Vattensamling i snäckan, där det bildats sprickor. Fågelträck på ytan. Har tidigare rengjord av konstnär med såpa.                      Toppen av sockeln har flera sprickor och material har förlorats. Sockelns yta är smutsig och färg flagnar på flera områden.</p> <p>Del 2 Inne                      Bemålad skulptur i trä, cement och stål som grund. Stod ursprungligen utomhus, togs in efter att den restaurerats 2012 av konstnären. Flera sprickor i träet, lim mellan springorna. Sprickor i betongen.</p> <p>Del 3 Inne                      I konstverket ingår även 3 andra delar, bestående av olika snäckor monterade på väggarna i huset, samt en skylt i brons med information om snäckorna.</p>

<p>Del 2</p>	<p>Undersökning och åtgärder av del 1 och del 2</p> <p>Innedelar del 2 och 3 rengörs försiktigt med damvippa.</p>

<p>Del 1</p>	<p>Stenkonservator 1</p> <p>Underhåll/städ 3</p>

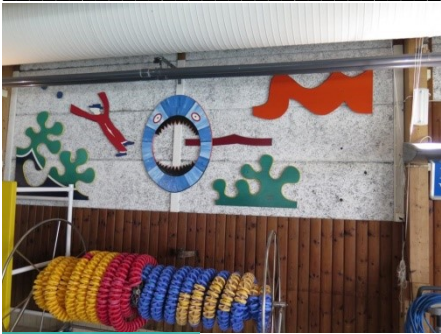
<p>Del 4</p>	<p>Ca 50 st utskurna delar av träskiva (tjocklek=1 cm). Bemålade på framsida med blank färg (matt ibland) i olika kulörer. Delar är fästa ca 2 cm från underlaget (troligtvis av Träullit=cementbunden träull) med pluggar av plast och gummi och skruvar.</p> <p>Dålig fastsättning, speciellt delar i nederkant (speciellt del 2 runda delar, del 3 blå delar).</p> <p>Avslag av färg på några få ställen vid skruvar och i nederkanter (ex del 4 blå bakom ställning). Tejprester. Blå del på del 2 ev tidigare retuscherad med ny färg.</p>	<p>Ny placering bör övervägas. Konstverket skyms av omgivande skyltar och föremål och skadas av olika redskap som står framför. Spärr som hindrar att redskap står för tätt på konstverket.</p> <p>Underlaget och infästningar bör bytas till en mer stabil konstruktion. Skruvar byts till mer diskreta. Färgtyp utreds (se verk 5545). Avslag i färg retuscheras. Tejprester tas bort och ytlig rengöring.</p> <p>Torkas regelbundet med mjuk fuktig trasa.                      Skylt sätts upp.</p>

<p>Underlaget och infästning till verket</p>	<p>Förvaltare/personal på badet 1</p> <p>Målerikonservator 1</p> <p>Underhåll/städ 2</p> <p>Förvaltare 3</p>

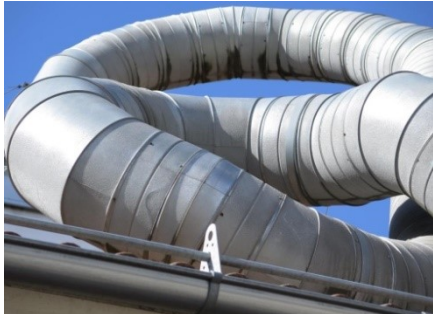
<p>Ventilationsrör formad som en tvåa (ingen luftutgång). Tvåan är belagd med pärlor som ska reflektera ljus i tre färger från tre lampor på marken.                      Färgskiftningar i rött, blått och grönt ska kunna uppfattas när man rör sig i olika positioner på marken.</p> <p>En lampa har vid något tillfälle krossats (ca 5 år sedan enligt fritidspersonalen, Aumed M, Susanne, Johanna). Konstnären var behjälplig vid bytet.</p> <p>Tvåan besiktigades endast från marken och inga synliga skador kunde ses, dock var vissa partier mörkare. Vid samtal med konstnären framkom dock att pärlbeläggningsen på ventilationsröret försvunnit till viss del efter att röret högttryckstvättats alltför hårt för några år sedan. Alla lamporna fungerar heller inte.</p>	<p>Konstnären Mikael Pauli kontaktas för att närmare beskriva material, konstruktion och pärlbeläggning i ett dokument till konstförvaltningen. Beskrivning av fortsatt underhåll kan ske i dialog med konservator.</p> <p>Den lampa som inte fungerar byts ut. Löpande kontroll av att lamporna lyser.</p> <p>Ventilationsröret rengörs och ny färg läggs på. Restaureringen/retuscheringen utförs enligt instruktioner från konstnären Mikael Pauli.</p> <p>Röret rengörs försiktigt med lätt högtryck och mjuka borstar och svampar. Röret inspekteras vid rengöring för skador i konstruktionen och eventuella skador rapporteras till Nacka kommun konstförvaltningen.</p> <p>Skylt sätts upp.</p>	<p>Konstnären/konservator 1</p> <p>Underhåll 2                      Sköts enligt fritidspersonal f n av H2M</p> <p>Konstnären/målare/konservator 2</p> <p>Underhåll 2</p> <p>Förvaltare 3</p> <p>Bild från Mikael Pauli. Intakt funktion.</p>

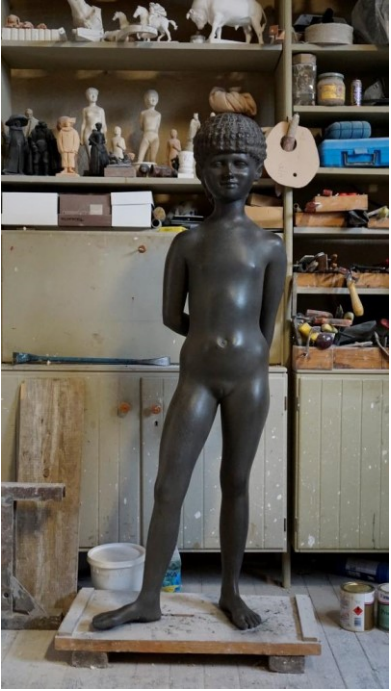
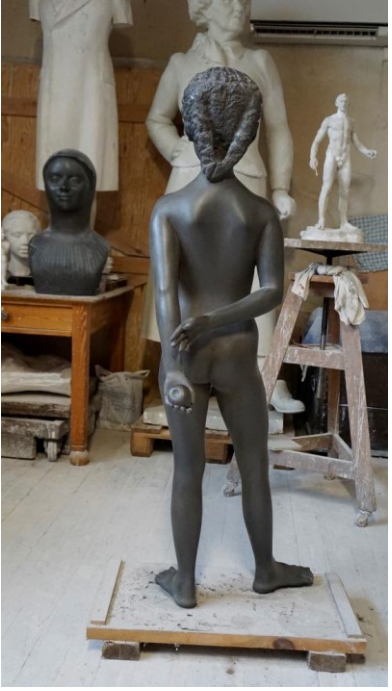
<p>Bronsen ompatinerades 2007, av konstnären Peter Linde (Gustavs svärson) eftersom den var fläckig i patinan. Skulpturen är patinerad med ammoniumsulfid och järnoxid, därefter ytbehandlad med bivax.</p> <p>Skulpturen saknar sockel. Ny ska beställas av Nacka kommun.</p>

<p>Finna en placering av skulpturen inomhus.                      Sockel beställs.</p> <p>Skylt sätts upp.</p> <p>Skulpturen torkas med torr trasa eller dammvippa.</p>

<p>Arbetspår från konstnär</p>	<p>Förvaltare 2</p> <p>Förvaltare 3</p> <p>Underhåll/städ 3</p>

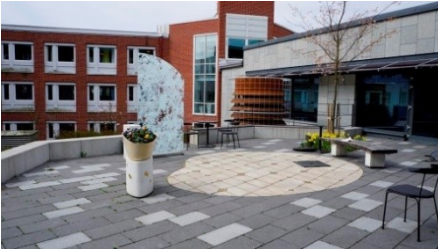
<p>Hela konstverket</p>	<p>Del 1: Inga skador i stenläggning och mosaik. En del av ett bord (svart ruta på stenläggningen) ligger misspyrdande över konstverket.</p> <p>Del 2: Krukan i brons är signerad med konstnärens namn och gjuteri, H. Bergman fud.                      Flera sprickor i botten av konststenen. Vit flammig på flera större områden. Mekanisk skada på kanten av verket, material har nötts bort och mörka märken syns.</p> <p>Del 3: Glaset är naggat högst upp på kanten. Konststenen har sprickor upptill och längst ned. Orangefärgade rostfläckar på sockelns ena sida. Rostfläckar finns även på skylten.</p>

<p>Del 1</p>	<p>Inga stolar och bord ska placeras på konstverket. Platsen ska vara öppen. Bordsdelen på del 1 flyttas från konstverket.</p> <p>Konstenen (del 2 och 3) behöver åtgärdas</p> <p>Glaset behöver åtgärdas</p>

<p>Del 2</p>	<p>Underhåll 2</p> <p>Stenkonservator 2</p> <p>Glaskonservator 2</p>

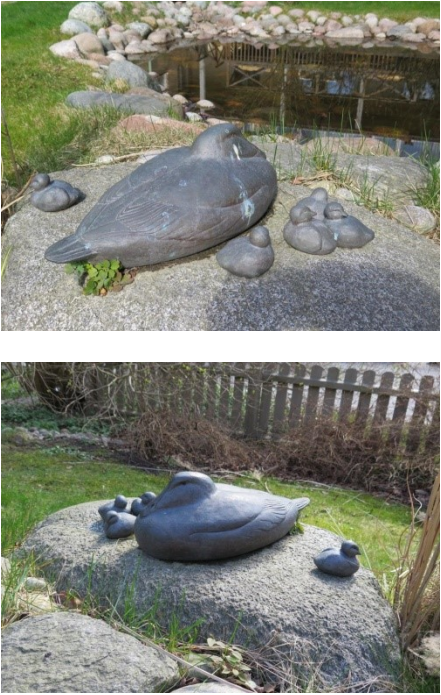
<p>1 stor + 5 små änder i brons.                      Fästa i granitsten, stabil konstruktion.</p> <p>Brun patina med några blågröna korrosionsutfällningar och vit fågelträck.                      Biologisk växt och jord.</p>	<p>Rengörs, utfällningar tas bort, brun patina bibehålls, vaxas och poleras.</p> <p>Tvättas med mjuk trasa, tandborste och vatten.</p> <p>Skylt sätts upp.</p>	<p>Metallskulpturkonservator 2</p> <p>Underhåll 2</p> <p>Förvaltare 3</p>
