Vård- och underhållsplan för offentlig konst i Nacka kommun – del 4

Inventering av 36 konstverk i förskolor

Av Beata Holmberg och Helena Strandberg

2017-12-01

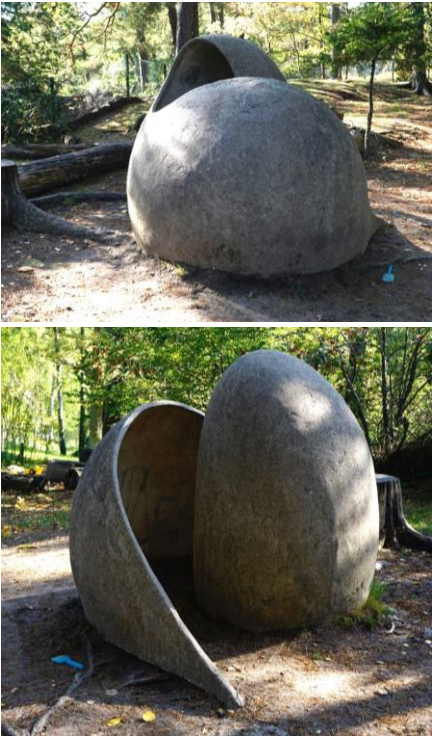
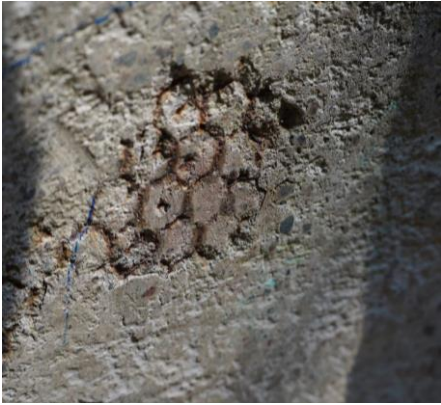
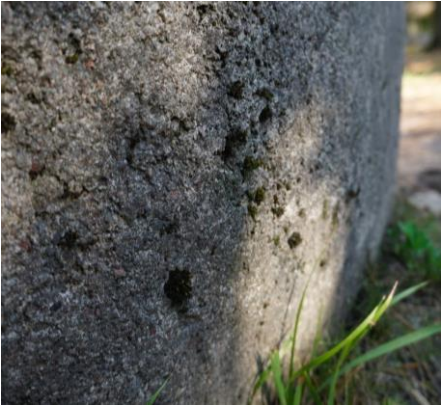
Verk nr. 5225	Beskrivning och skador	Åtgärdsförslag	Kompetens och prioritet
<p>Titel: Ingen titel Konstnär: Karin Lind (1959-) År: 2001 Placering: Bagarsjöns förskola, Liljekonvaljens väg 2, ute på gården. Material: Betong Mått: h: 150 cm, d: 180 cm Skylt: Nej Signatur: Nej</p>

<p>Skulptur av grå betong. Skulpturen står i ett litet skogsområde på förskolans gård och används mycket av barnen som leker i den.</p> <p>Metallstänger undertill som fäster verket i marken. Stängerna har kommit fram för att marken har plattats ned. Finns risk att barn kan snubbla och skadas.</p> <p>Betong har flagnat bort på mindre områden.</p> <p>Biologisk påväxt samt klotter av kriter och pennor.</p> <p>Rostmärken från metallnät från tillverkningsprocessen (se bild nedan).</p>

<p>Stängerna måste täckas för ordentligt med jord.</p> <p>Betong konsolideras.</p> <p>Tas bort.</p> <p>Åtgärdas inte eftersom det inte är aktiv korrosion då metallen inte finns kvar i verket.</p>

<p>Konstförvaltningen 1</p> <p>Konservator sten 3</p> <p>Konservator sten 2</p>

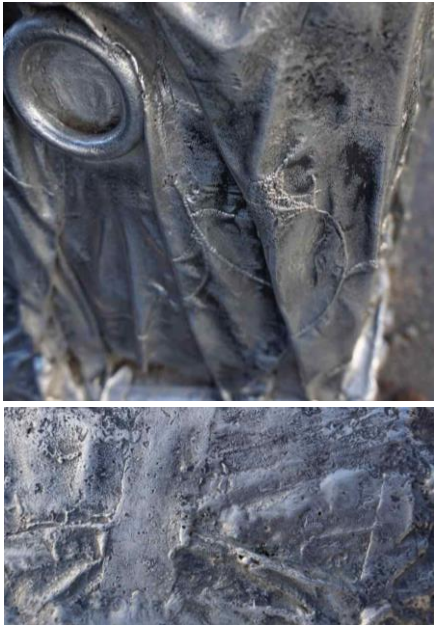
<p>Första bilden visar b, t.v. a och t.h c.</p>	<p>a. Stol gjuten i aluminium, utanför grind vid entrén. b. 4 gjutna verk i aluminium. c. Gjutet verk i aluminium med en pingvin på toppen. Totalt 6 verk.</p> <p>Samtliga verk är i gott skick. Del C har mycket sand på flera områden och pingvinen har blå färg i ansiktet och på kroppen. Aluminiumpatinan har mörknat med tiden på samtliga verk.</p>

<p>c. Blå färg på pingvinens kropp.</p>	<p>Verken underhålls från sand och smuts. Blå färg avlägsnas.</p>

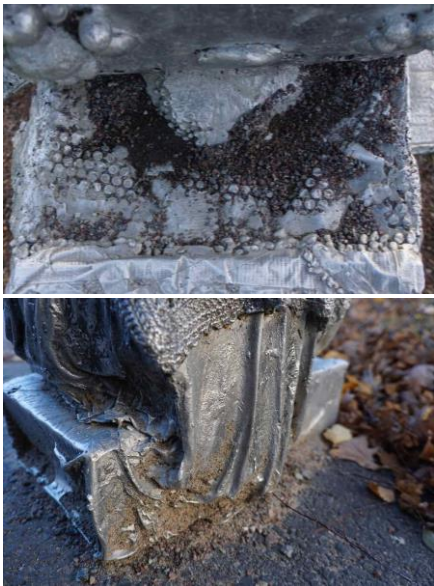
<p>Patina som har mörknat på samtliga verk.</p>	<p>Konstförvaltningen/skola 3 Konservator metall 2</p>

<p>Sand på omfattande ytor av verken.</p>

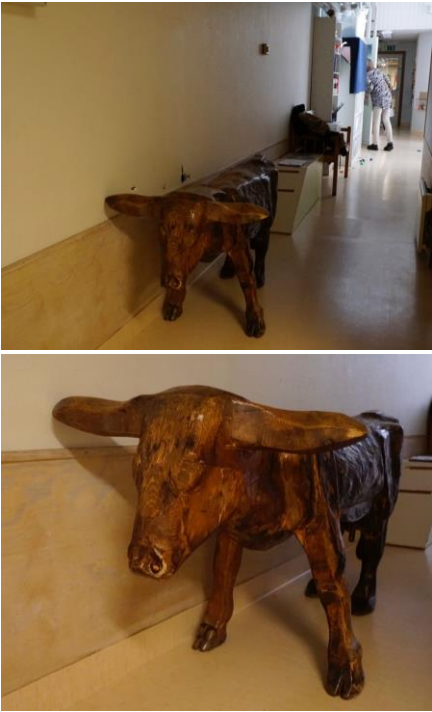
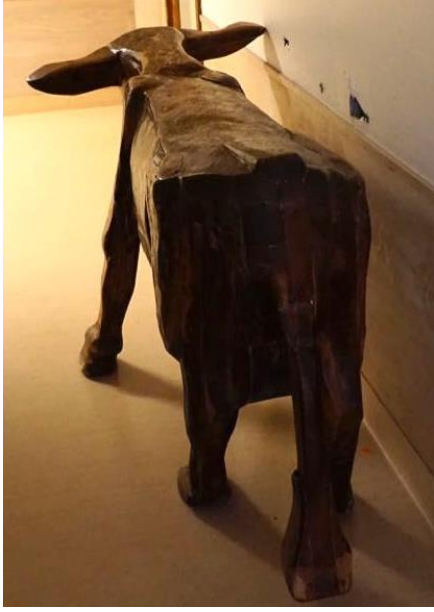
<p>Kossa i trä, ytbehandlad med lack. Skulpturen tas fram när den används av barnen.</p> <p>Trä och ytbehandling har skavts bort på ett flertal områden. På dessa områden har träflisor kommit fram, vilket kan ge barnen stickor.</p> <p>Skulpturen har lagats flera gånger med lim, vilket är synligt på flera områden där överskott av limrester finns kvar. Höger bakben har även lagats samman med fyra skruvar.</p>

<p>Områden med limrester.</p>

<p>Områden där trä och ytbehandling skavts bort.</p>

<p>Skulpturen skulle behöva åtgärdas helt, dvs. ta bort överskott av limrester, lagas och få en ny ytbehandling. Förundersökning görs innan.</p>

<p>Konservator trä 2</p>

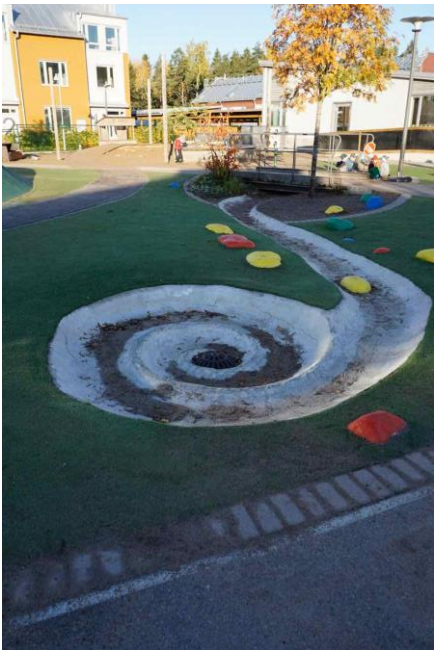
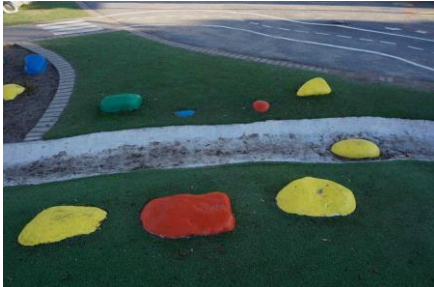
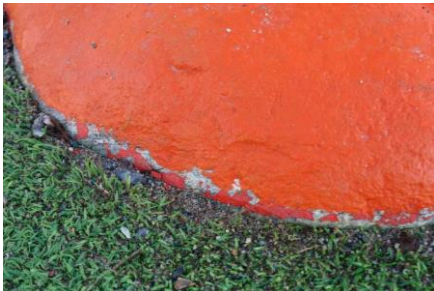
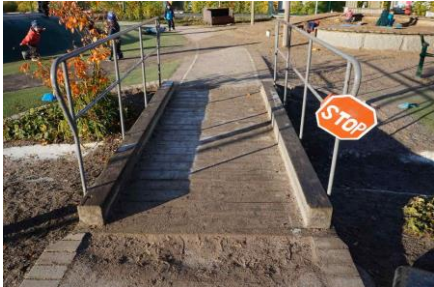
<p>Bro av trä och bemålat järn. Färg har lossnat på flera områden</p> <p>Vattenbäck med bro. 16 bemålade stenar i grönt, gult, rött och blått. Färg på stenar har börjat flagna.</p> <p>Till bäcken tillhör även en pump av grönt bemålat gjutjärn som inte används för att vattnet fungerar inte längre.</p>

<p>Bron behöver målas om.</p> <p>Stenarna målas om då färg flagnar för mycket. Om sprickorna i betongen blir större behöver den konsolideras för att motverka att inte material lossnar. Undersök om det går att åtgärda vattenledning.</p>

<p>Konstförvaltningen 2</p> <p>Konstförvaltningen/Konservator sten 3</p> <p>Konstförvaltningen 2</p>

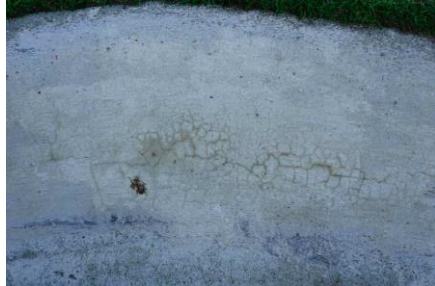
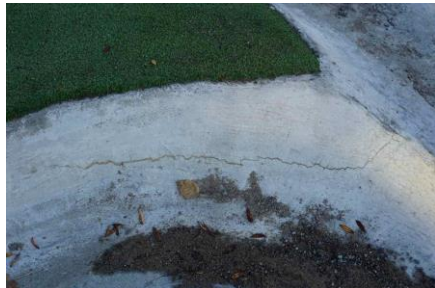
<p><i>Sprickor i betong.</i></p>

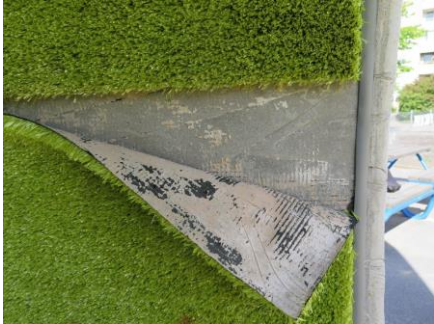
<p>12 ringar, varav nio på lekgården och tre vid vagnarna/entrén. Flera ringar har tagits bort pga. Att skador skett då barnen lekt i dem.</p> <p>1,3,8 och 11 har plastmattor på insidan av ringen i olika färger (gult, orange, brunt och grönt). Matta har lossnat på flera ringar och samtliga är slitna nedtill på marknivå.</p> <p>2, 4, 5, 6, 7, 9 och 10 har alla målade insidor i färger som rosa, gult, orange, blått. 12 stycken är omålade. Färgflagor, lösa och har lossnat. Flera områden med ljusa rinningar.</p> <p>Samtliga ringar har klotter från kriter och pennor. Betongen har både små och större sprickor.</p>

<p><i>Matta som har lossnat från betongytan.</i></p>	<p>Plastmatta: Mattor behöver åtgärdas, dvs. fästas och ev. bytas ut med tiden. Måla om där färg slitits ut. Vid åtgärder bör konstnär kontaktas.</p> <p>Färg: Färg bör målas om i samråd med konstnär.</p> <p>Betong: Om sprickorna blir större behöver de åtgärdas.</p>

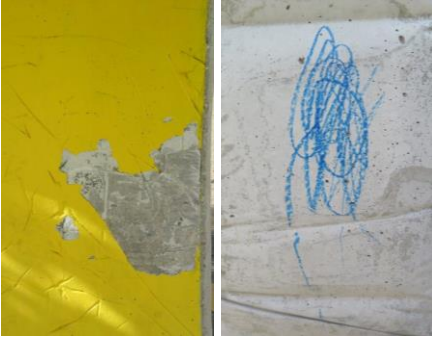
<p><i>Färgflagor på insida av ring och klotter.</i></p>	<p>Konstförvaltningen/Konstnär 2</p> <p>Konstförvaltningen/Konstnär 2</p> <p>Konservator sten 3</p>

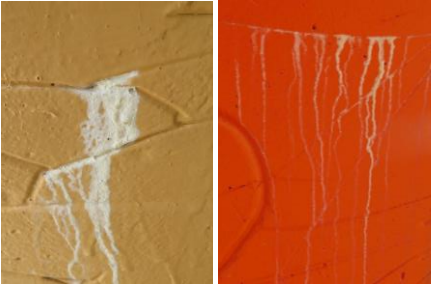
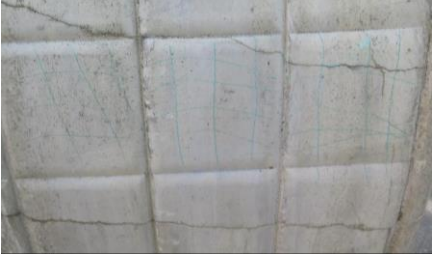
<p><i>Vita rinningar och sprickor i betong.</i></p>

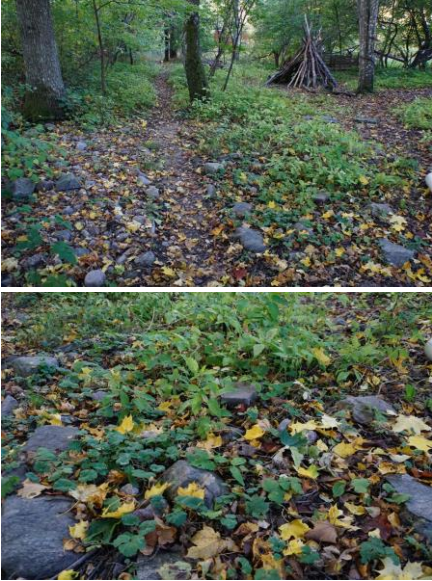
<p><i>c. Stenar på mark som ska flyttas av barnen.</i></p>	<p>a. Sten vid lägereld, 4 stockar (230 cm) Stenen har 16 hål och sitter väl fastgjuten i marken med betong. b. Hög med trädgrenar. Mycket ogräs har växt runt och i högen. c. Stenar på mark. Mycket ogräs och löv finns på området. d. Rund boll/ägg av mosaik och betong. Stora delar av mosaik har lossnat. Betong har vittrat sönder, både i grunden och i bollen. Armering av järn är rostigt. Betonggrundens omkringliggande jord har försvunnit och på grunden växer mycket moss.</p>

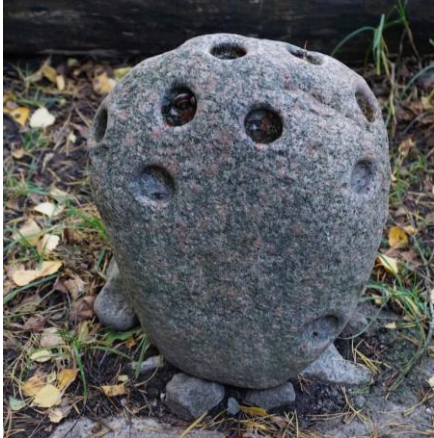
<p><i>a. Lägereld med sten.</i></p>	<p>A, B och C: Området behöver underhållas, ta bort löv och ogräs. Eventuellt sätta upp skyltar så att man ser att det är olika stationer.</p> <p>D: Bollen och grunden behöver åtgärdas. Närmare utredning utförs kring bl.a. ursprungligt utseende. Konstnär kontaktas innan åtgärder.</p>

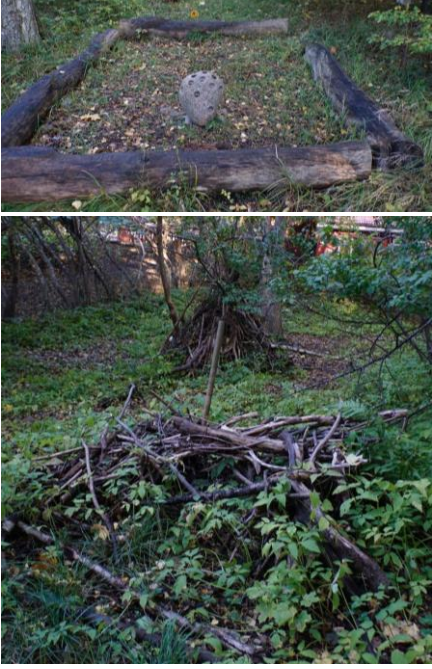
<p><i>b. Hög med grenar, som barnen kan leka med.</i></p>	<p>Konstförvaltningen 2</p> <p>Konstnär/ Konservator sten 1</p>

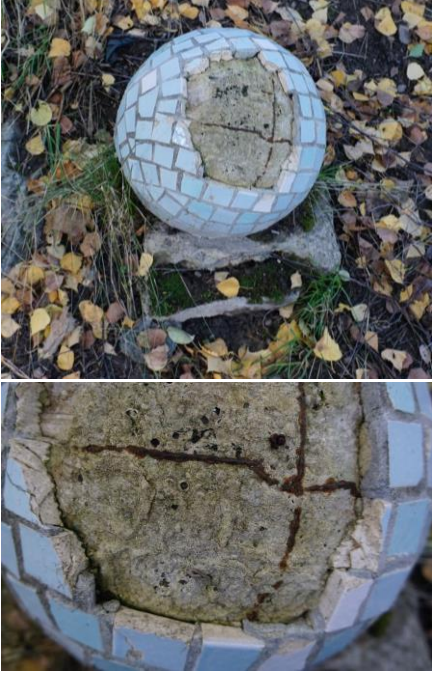
<p><i>d. Visar bortfall av mosaik</i></p>

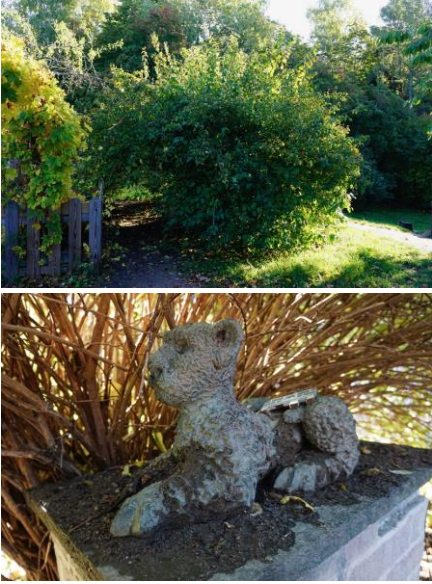
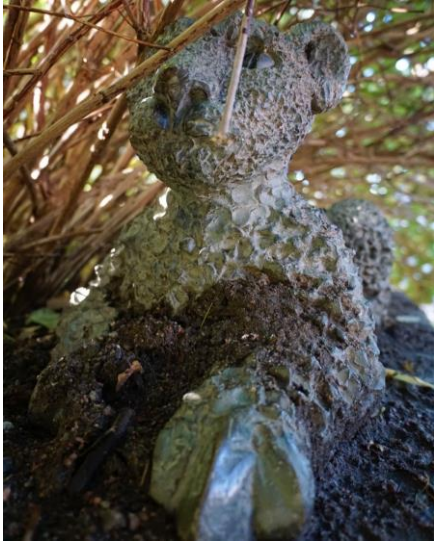
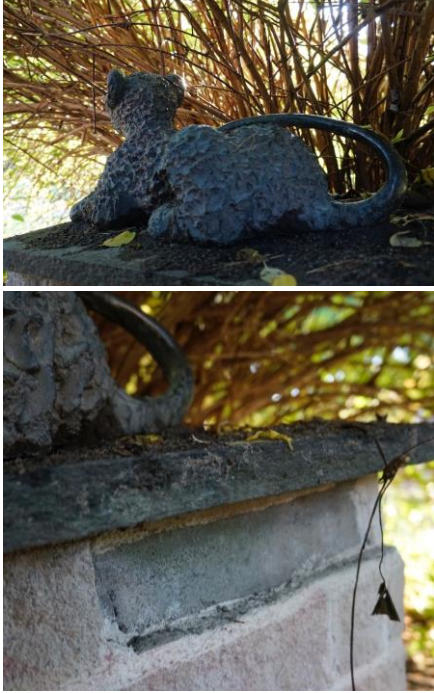
Verk nr. 5207	Beskrivning och skador	Åtgärdsförslag	Kompetens och prioritet
<p>Titel: Lejonunge Konstnär: Gunnel Frieberg (1919–2010) År: Okänt Placering: Kummelnäs förskola, Kummelnäsv. 81, utomhus på gården. Material: Brons Mått: h: 26 cm, l: 55 cm, b: 23 cm Skylt: Nej Signatur: Nej</p>

<p>Bronsskulptur med stensockel av mörk stenskiva och stenar med murbruk.</p> <p>Skulpturen står i en buske. Ursprungligen var det ingen växtlighet kring skulpturen förutom gräs.</p> <p>Brons: Skulpturen är mycket jordig och sandig. Patinan är grön och brun.</p> <p>Sockel: Sten från sockel har lossnat och murbruk har förlorats.</p>

<p>Buske bör klippas ned eller flyttas.</p> <p>Skulpturen rengörs och ytbehandlas av metallkonservator. Förundersökning utförs innan konservering.</p> <p>Stensockeln åtgärdas av konservator.</p>

<p>Konstförvaltningen/Konservator 1</p> <p>Konservator metall 1</p> <p>Konservator sten 2</p>

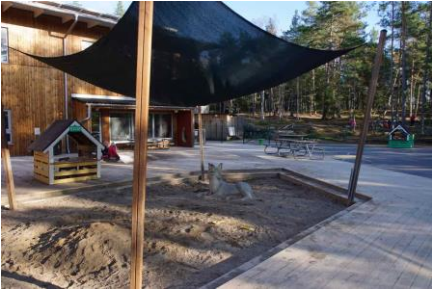
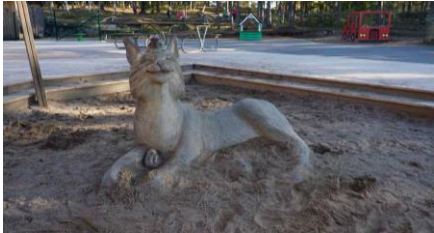
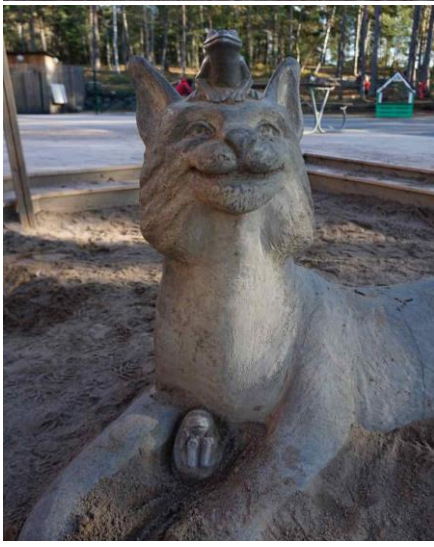
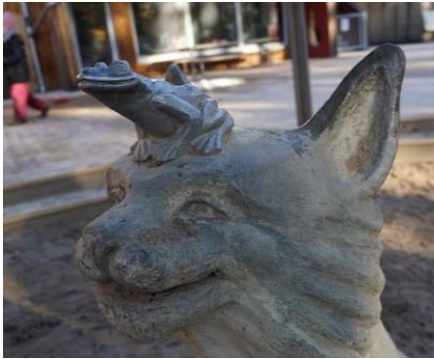
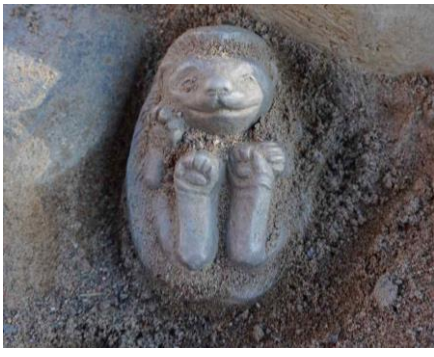
<p>A. Sandlåda: Lois med vänner Lodjur: En stor spricka på lodjurets mage samt fler mindre på omfattande ytor av verket.</p> <p>Groda och igelkott i metall är i gott skick.</p>

<p>Om sprickorna på lodjurets mage blir större behöver betongen konserveras, dvs. sprickorna bör fyllas i. Detta bör i sådana fall utföras av en konservator.</p>

<p>Konservator sten 2</p>

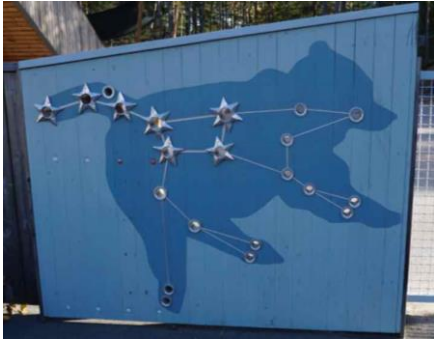
<p>B. Grindar: Stora björn och lilla björn</p> <p>Stora björn (t.v.): 23 blått målade brädor, fästa med 8 skruvar, varav 2 är rött målade och resten i blått. Totalt 14 ringar, 7 stjärnor och 20 stänger i aluminium.</p> <p>Lilla björn (t.h.): 15 blått målade brädor med en björn, 6 ringar, 7 stänger och en stjärna i aluminium. 8 skruvar som fäster brädorna, målade i blått. Två små aluminiumskyltar finns fästa på träet.</p> <p>Framförallt på uppåtvända ytor har färg lossnat och träet tagit in fukt. Detta gäller även området kring skruvarna. Smuts och fågelträck på trä. Aluminium korroderar vitt på samtliga områden.</p>

<p><i>Stora björn.</i></p>	<p>Verket behöver rengöras från smuts. Plankorna behöver målas om för att motverka risk att träet ruttar. Det är speciellt viktigt att den översta plankan skyddas eftersom den mest utsätts för vatten. Konstnär kontaktas för eventuella åtgärder.</p> <p>Aluminiumdetaljer rengörs med vatten och tensid för att avlägsna korrosion.</p>

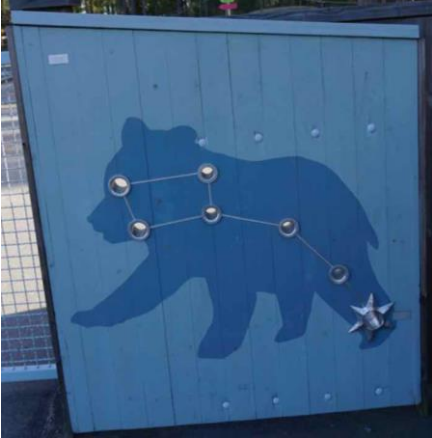
<p><i>Lilla björn.</i></p>

<p>Konstförvaltningen/Konstnär 2</p> <p>Konservator metall 2</p>

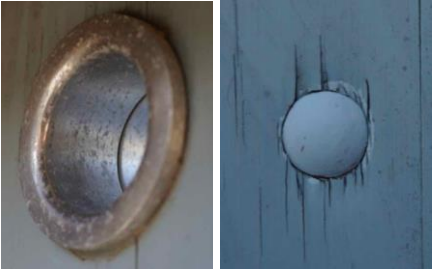
<p><i>Vit korrosion på aluminium.</i></p>

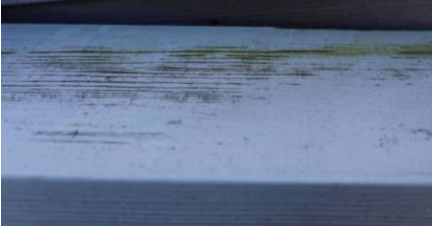
<p><i>Biologisk påväxt på trä.</i></p>

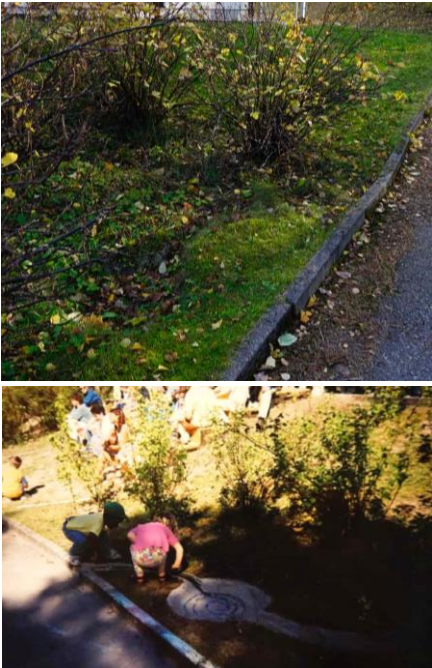
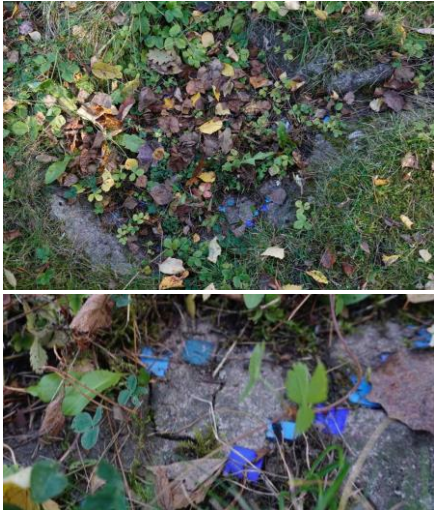
<p><i>Fotografi från arkiv, Nacka kommun</i></p>	<p>En del av tre finns kvar. En ränna/bäck som går ned till en skålförmig sänka, allt är gjort av betong. Skålen har blåa mosaikplattor i botten.</p> <p>Biologisk växtlighet och påväxt av löv, växter och mossa. Betong har flera sprickor. Konstverket skymdes av all växtlighet, vilket gjorde den svår att inventera.</p> <p>Enligt bilderna från Nacka kommuns arkiv går det att se att två delar är borta. Eventuellt skulle det kunna vara fler.</p>

<p><i>Skålförmig sänka täckt med växtlighet och löv.</i></p>	<p>Konstverket behöver underhållas från växtlighet. Därefter, då det går att se verket mer tydligt diskuteras om konstverket ska åtgärdas.</p>

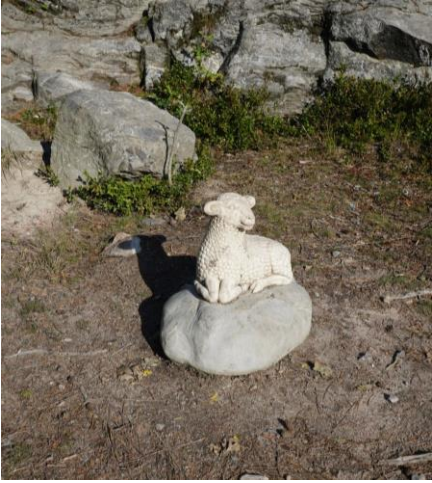
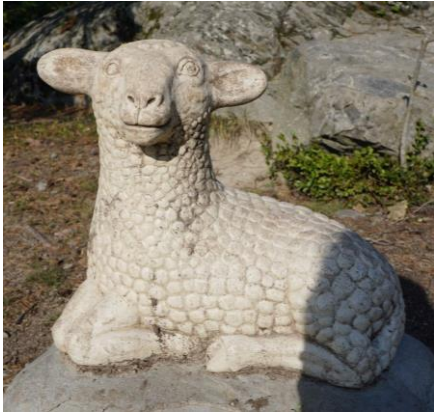
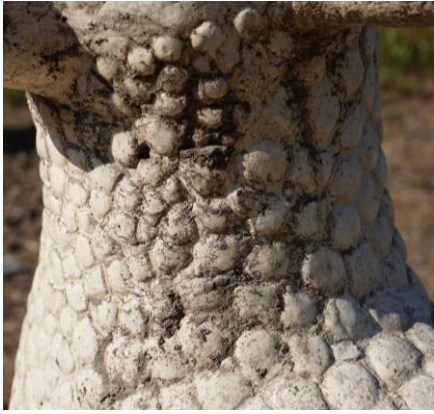
<p>Lamm av vitpigmenterad betong och konstgjord sten av grå betong.</p> <p>Lammet är mycket smutsigt av jord och smuts.</p> <p>Sten har en större spricka framtill</p>

<p><i>Lera på skulpturen.</i></p>	<p>Konstförvaltningen/skola 2</p> <p>Konstnär/Konservator sten 2</p>

<p>Skulpturen rengörs med vatten och ev. lite diskmedel.</p> <p>Spricka lagas för att minska risk att det går sönder ytterligare.</p>

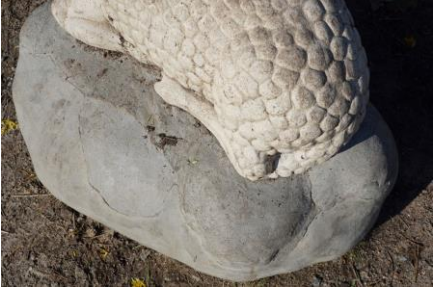
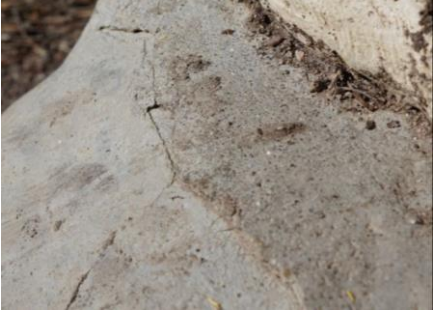
<p><i>Spricka framtill på konststen.</i></p>

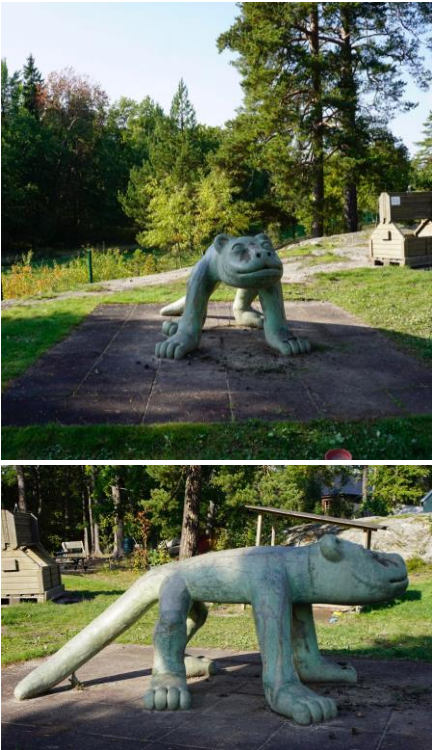
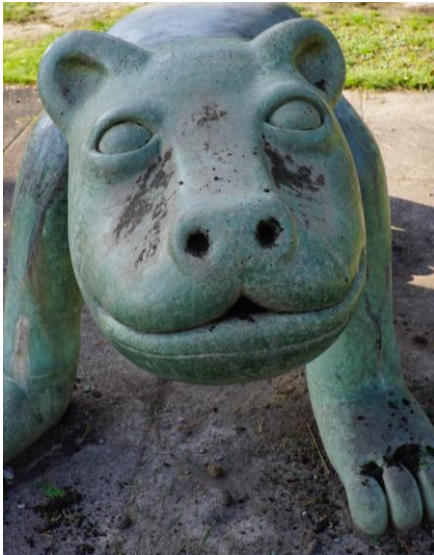
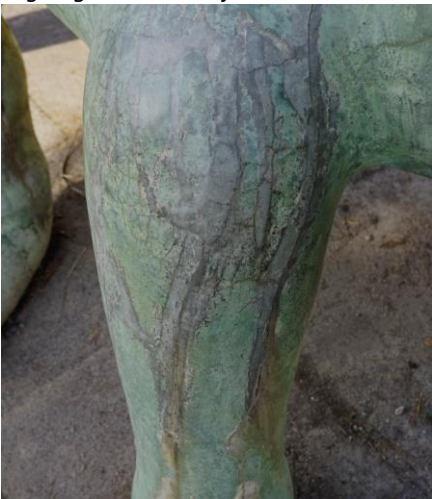
<p>Djur av grönt pigmenterad betong på mjuka gummiplattor.</p> <p>Smuts och sand</p> <p>Flertal sprickor överallt på verket. Konstnären har tidigare lagat sprickor, vilket man kan se där det finns grå fogmassa. Lagningarna har börjat lossna och runt dessa har det även bildats vita kalkutfällningar.</p>

<p><i>Gamla lagningar för att täcka sprickor.</i></p>	<p>Konstförvaltningen/Skola 2</p> <p>Konstnär/Konservator sten 1</p>

<p>Skulpturen rengörs.</p> <p>Sprickor lagas för att minska risk att sprickorna blir ännu större och att delar av verket lossnar. Kalkutfällningar tas bort mekaniskt.</p>

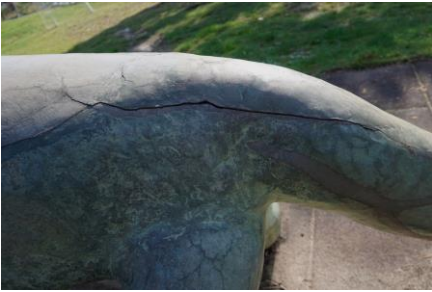
<p><i>Spricka på svansen.</i></p>

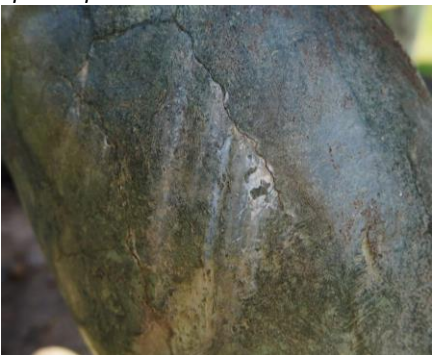
<p><i>Vita kalkutfällningar på flera områden.</i></p>

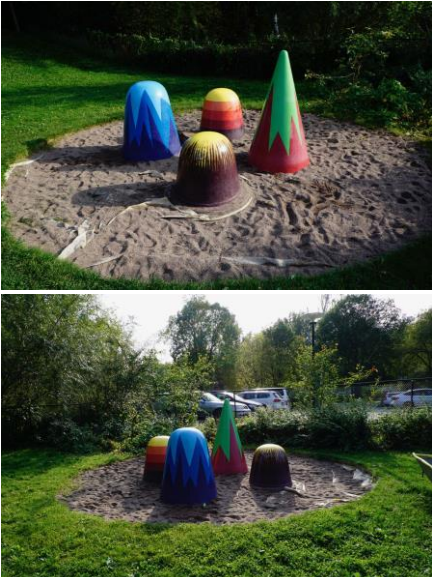
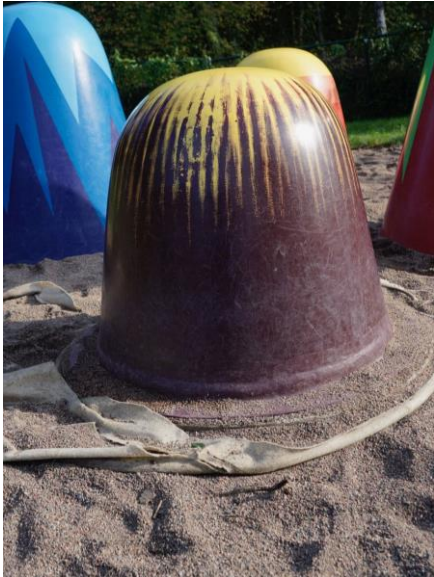
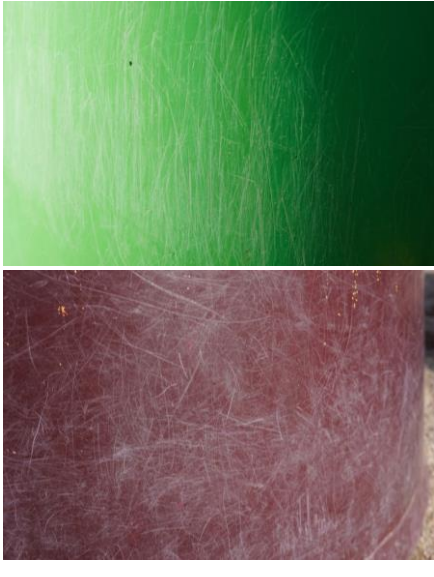
<p>a. Grön och röd b. Vinröd, röd, orange och gul c. Blå d. Vinröd och gul</p> <p>Samtliga skulpturer har repor, rispor, klotter. Konstverken är sandiga.</p> <p>Sanden på marken har minskat vilket lett till att en matta som ska vara undertill sanden kommit fram och en kant i metall sticker fram.</p>

<p>Skulpturerna rengörs. Konstnär kontaktas om skulpturerna eventuellt ska målas om.</p> <p>Sandlådan fylls på så att mattan och metallkanten täcks över för att inte skada barnen.</p>

<p>Konstnär/Konservator 2</p> <p>Konstförvaltningen 1</p>
