# ANTI-KVARISK DOKUMENTATION IGELBODA STATION, NACKA

2013-10-07

Uppdrag: 251376, Dokumentation Igelboda station, Nacka  
Titel på rapport: Dokumentation Igelboda station

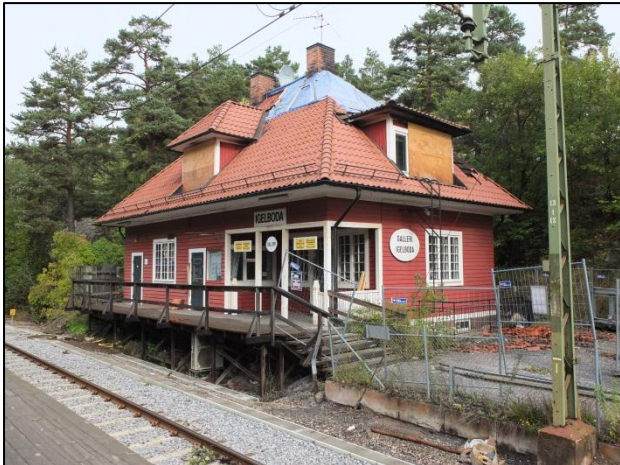
Ingen verksamhet bedrivs just nu i byggnaden till följd av den brand som utbröt 27 februari 2013. Byggnaden skadades delvis svårt av branden, delar av övre plan (rum 201, 202, 203, och 204), dess fasad och tak drabbades värst. Nedre plan drabbades inte lika hårt av branden; hallen och trappan (rum 107 och 109) är här de värst skadade. Nedre plan har dock fått omfattande vattenskador till följd av släckningsarbetet. De delar som är helt oskadda efter branden och släckningsarbetet är det f.d. bagagerummet i husets nordvästra del, numera signalställverksrum, och källaren. Efter branden har det skadade taket och trasiga fönster täckts för att förhindra ytterligare skador. Byggnaden har trots skadorna som branden orsakat kvar stora delar av sin exteriöra gestaltning. Den yttre formen är i huvudsak bevarad, liksom byggnadsdetaljer som panelfasaden och ursprungliga fönster och dörrar.

Byggnaden sedd från söder. Foto: F. Rönn Mellander Tyréns AB

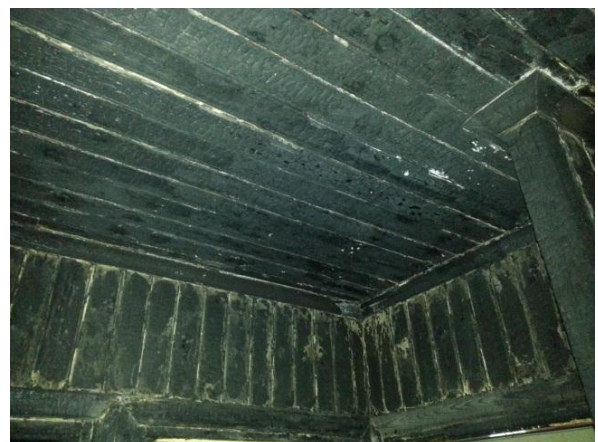
Rummet fungerar som hall på plan 2 och är väldigt brandskadat.

Brandskadad pärlspontpanel på vägg och i tak i övre hall, rum 201. Foto: Jonas Sundwall, Tyréns AB

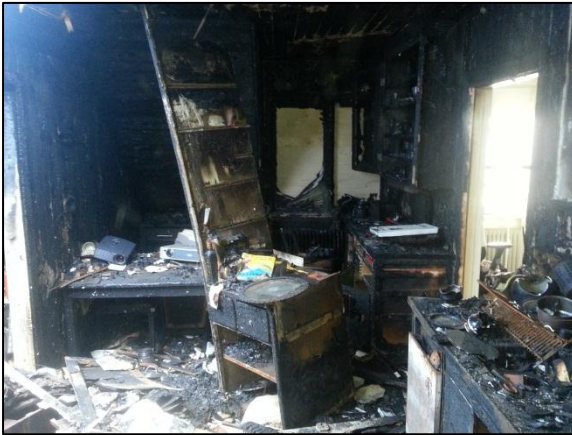
Rum 202, brandskadat kök,  
Foto: Jonas Sundwall, Tyréns AB

Rummet var före branden kök men är nu helt och hållet sönderbränt.

*Golvet* är för sönderbränt för att dokumentera.

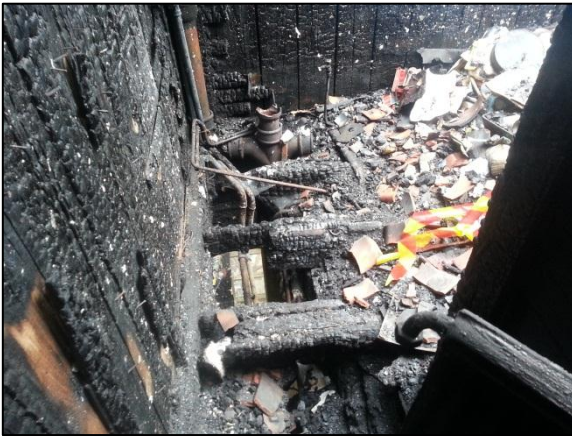
Rum 204 brandskadade väggar och bjälklag  
Foto: Jonas Sundwall, Tyréns AB

Fungerade före branden som badrum och toalett men är idag helt utbränt.
