- Utfört av:** Anders Svensson Tel: 0734-401020 as@ovento.se
- Datum:** 2013-10-29
- Namn:** Torsvägen Igelboda
- Arbetsplats:** Igelboda Station
- Postadress:** Saltsjöbaden

- Beställare:** ÅF
- Beställarens ref:** Michel Tabrizi
- Uppdrag:** Fuktmätning efter brand
- Skadeorsak:** Släckvatten
- Skaderapport:** Vid fuktmätningen konstaterades höga fukthalter på golv på den yta som blåmarkerats i protokollet.
I dom väggar som rödmarkerats i protokollet uppmättes höga fukthalter.
I bjälklagsfyllningen uppmättes höga fukthalter vid mätpunkterna se protokoll.
Man kunde även konstatera kraftig mikrobiell tillväxt.

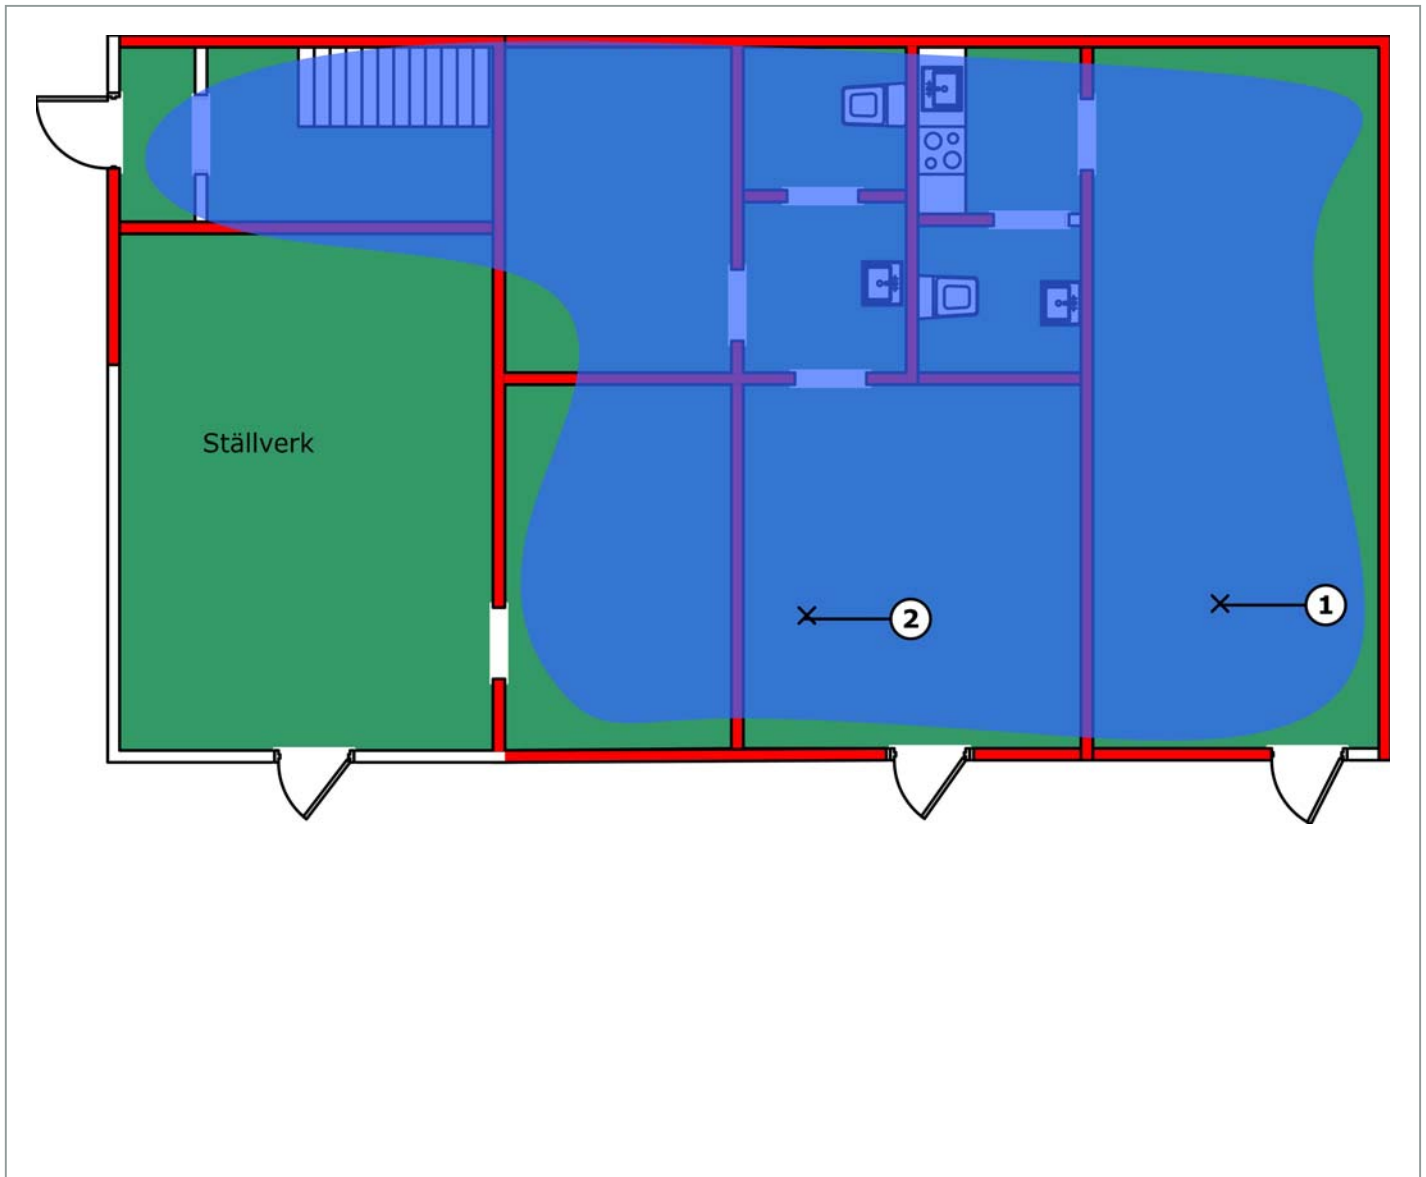
konstruktion

Golv	Ålder	Väggar	Ålder	Tak	Ålder
Ytskikt		Träfiberskiva		Ytskikt	
Överbetong		Träplank stomme		Träbjälklag	
Slaggfyllning					
Betong

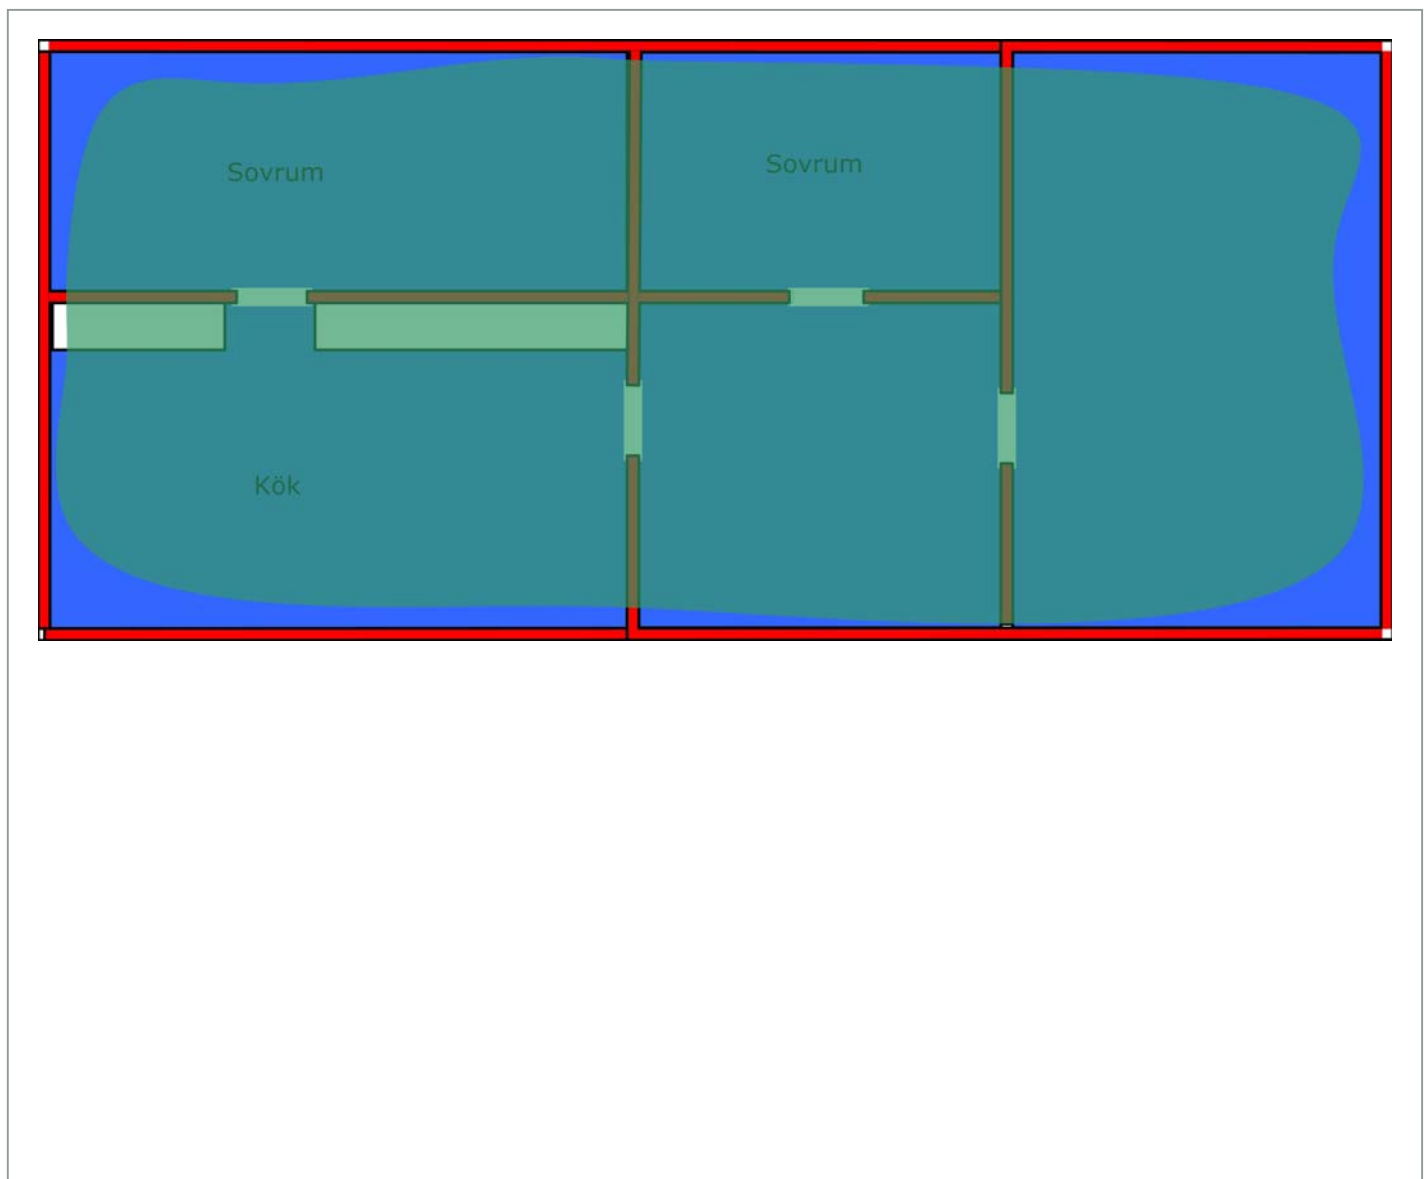
konstruktion

Golv	Ålder	Tak	Ålder		Ålder
Träbjälklag		Träbjälklag
