Protokoll från tillsynsbesök

Fastighet: SICKLAÖN 369:43 (AUGUSTENDALSVÄGEN 43)
Ärendenummer: B 2022-002225
Ärendet avser: Rivningslov för rivning av annan byggnad, Fabrikörsvillan

Datum för besök: **22 mars 2023**
Närvarande: Maria Ros, Anna Adlivankin och Sara Högberg

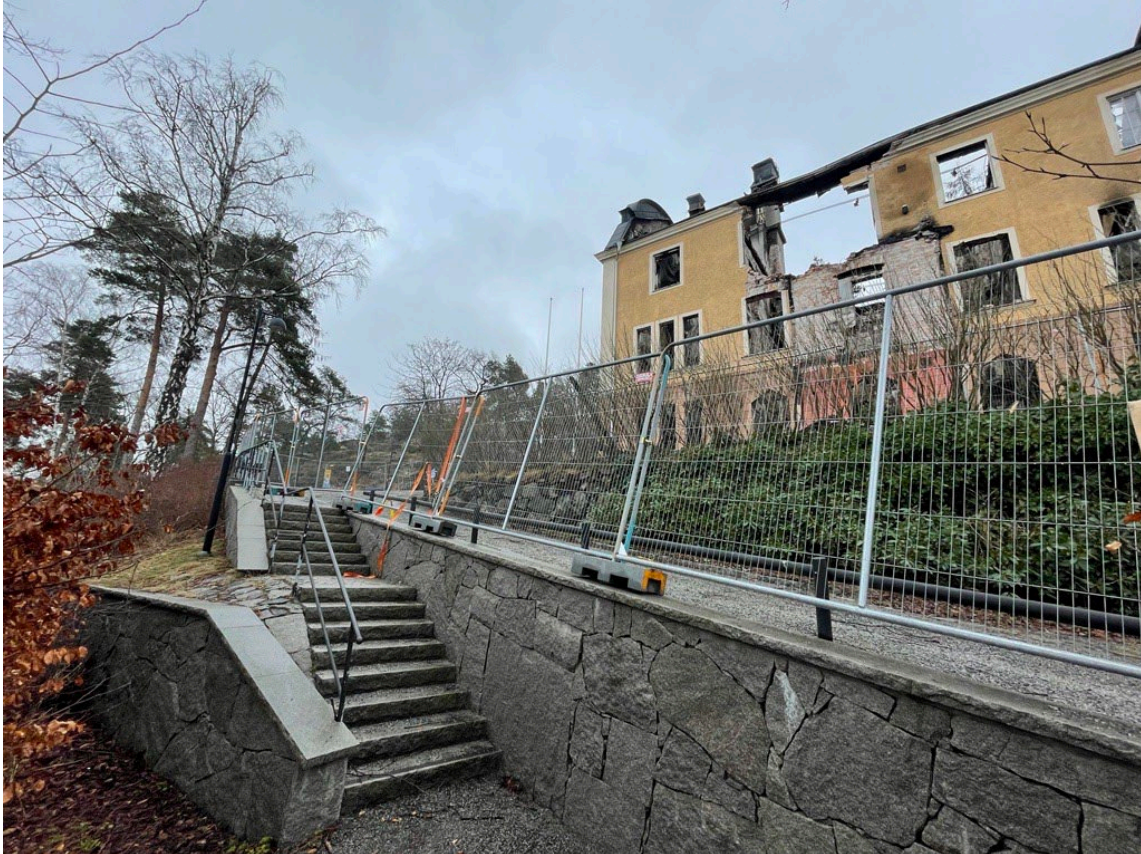
Bild 7. Vägen närmast byggnaden var avspärrad med byggstängsel. Byggnaden gick därmed inte att komma nära från den långa trappan som leder upp från Augustendalsvägen.

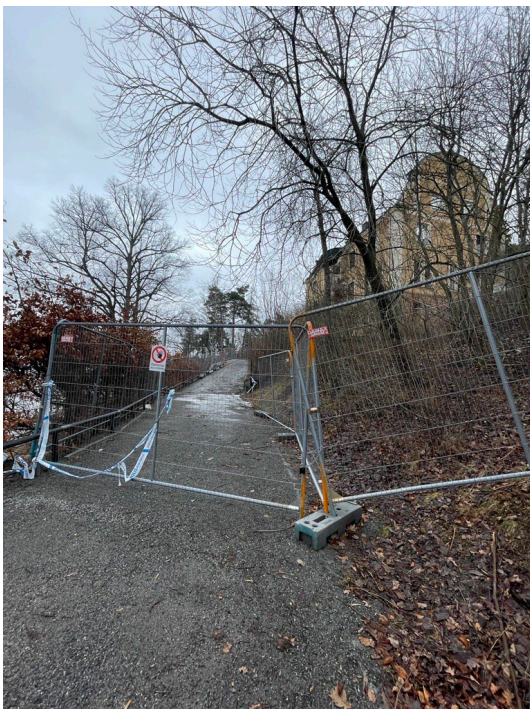
Bild 8. Vägen närmast byggnaden är avspärrad med byggstängsel.

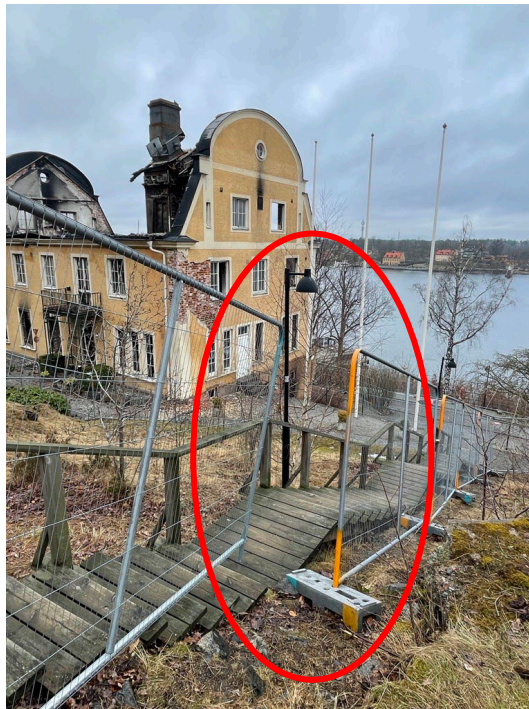
Platsen besöktes endast utanför uppsatt byggstängsel. Skyddsstängsel fanns uppsatt kring hela byggnaden en bit ut från byggnaden. En del av stängslet var vid en trätrappa dock öppnat så att passage direkt in till den brandskadade byggnaden kan göras, se bild 9.

Bild 9. Vy av byggnaden österifrån. Stängslet är på denna plats öppnat vilket möjliggör passage rakt in till byggnaden. Se röd ring.

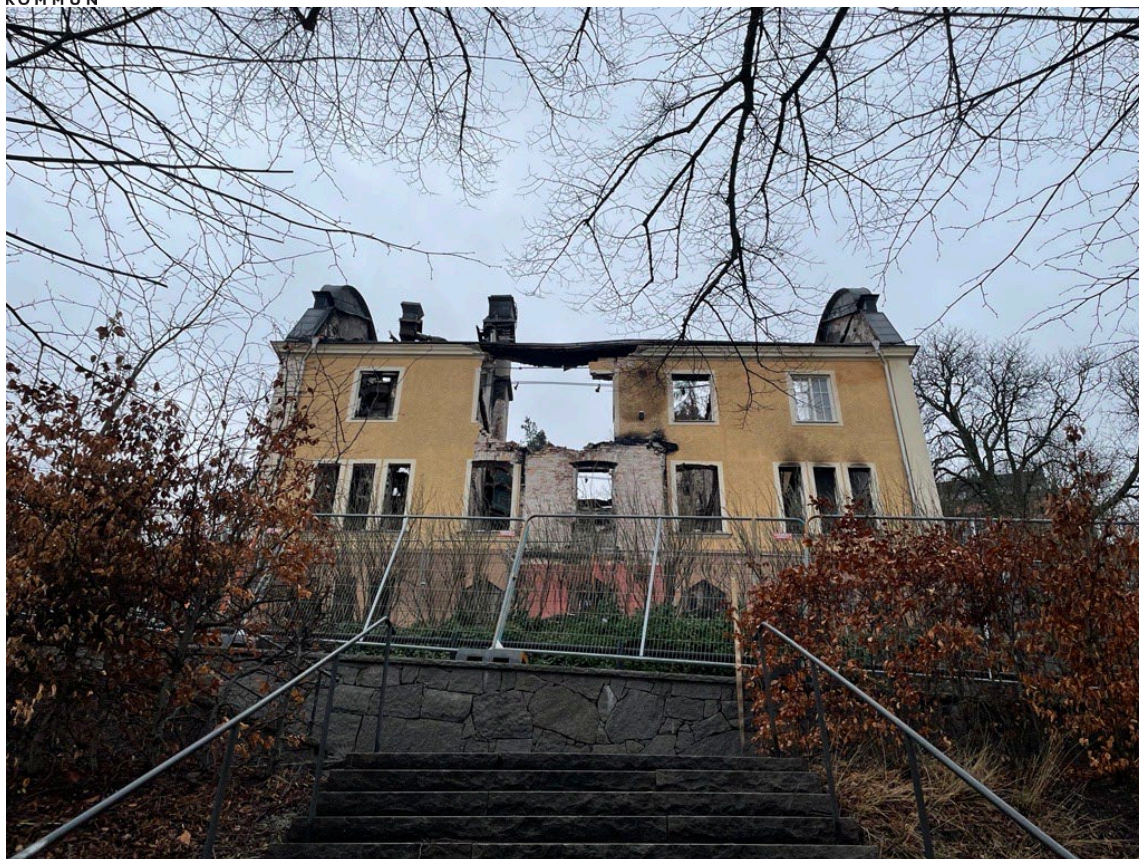
Bild 10. Fasad mot söder. Brandens påverkan på fasaden är tydlig genom bl.a. hål i fasaden.

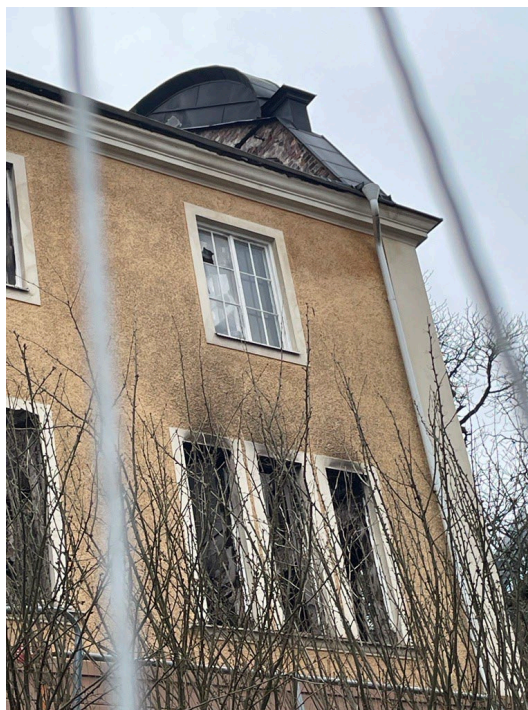
T.h. Bild 12. Fasad mot söder. Putsens utförande liksom fönster och plåtskoningen av gaveln har klarat sig i branden.

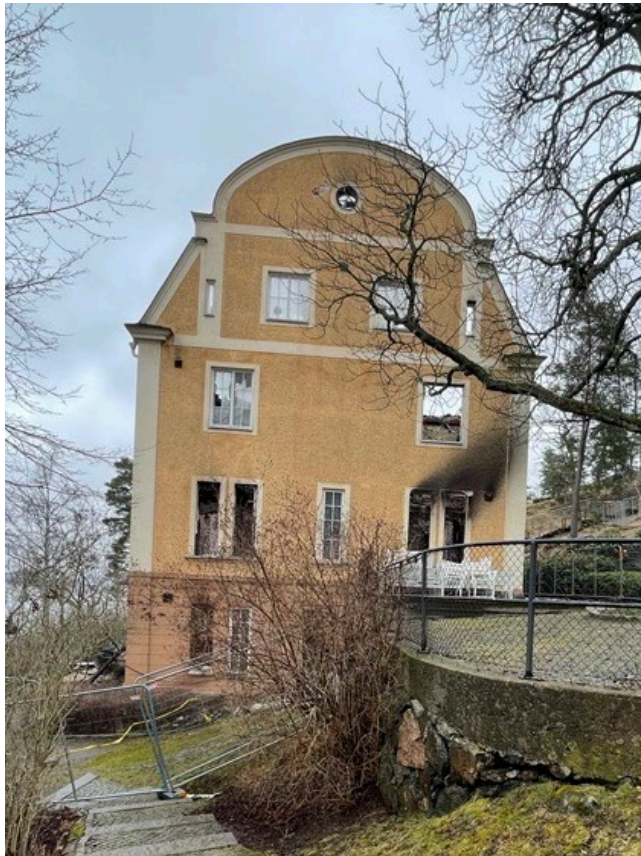
Bild 13. Fasad mot väster. Putsen är sotad från två fönster men har flera fönster kvar.

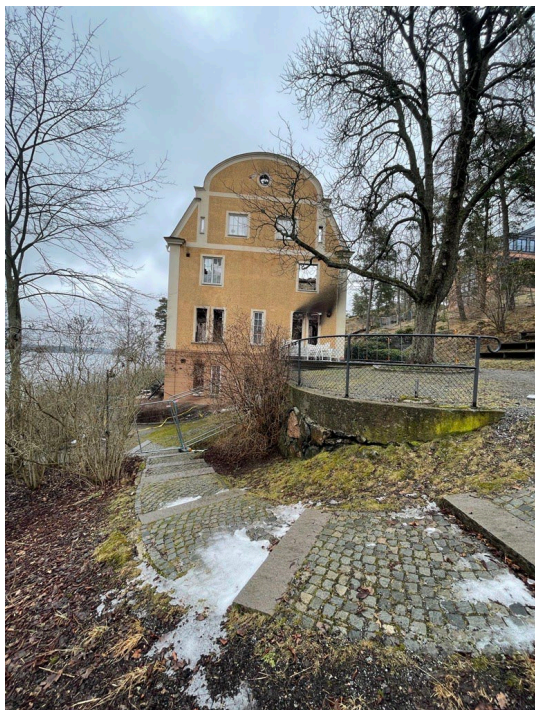
T.v. Bild 14. Fasad mot väster. Kring huset finns bevarade murar, gångar och uteplatser som inte skadats av branden.

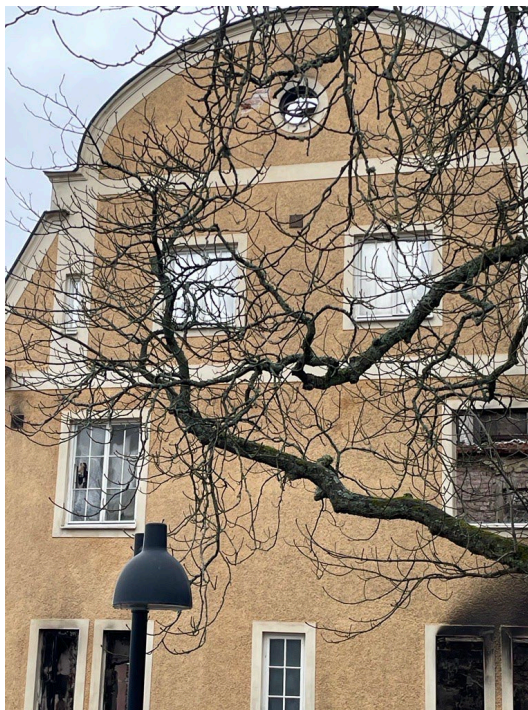
T.h. Bild 15. Fasad mot väster. Flera fönster finns kvar och gavelns uttryck är i huvudsak intakt.

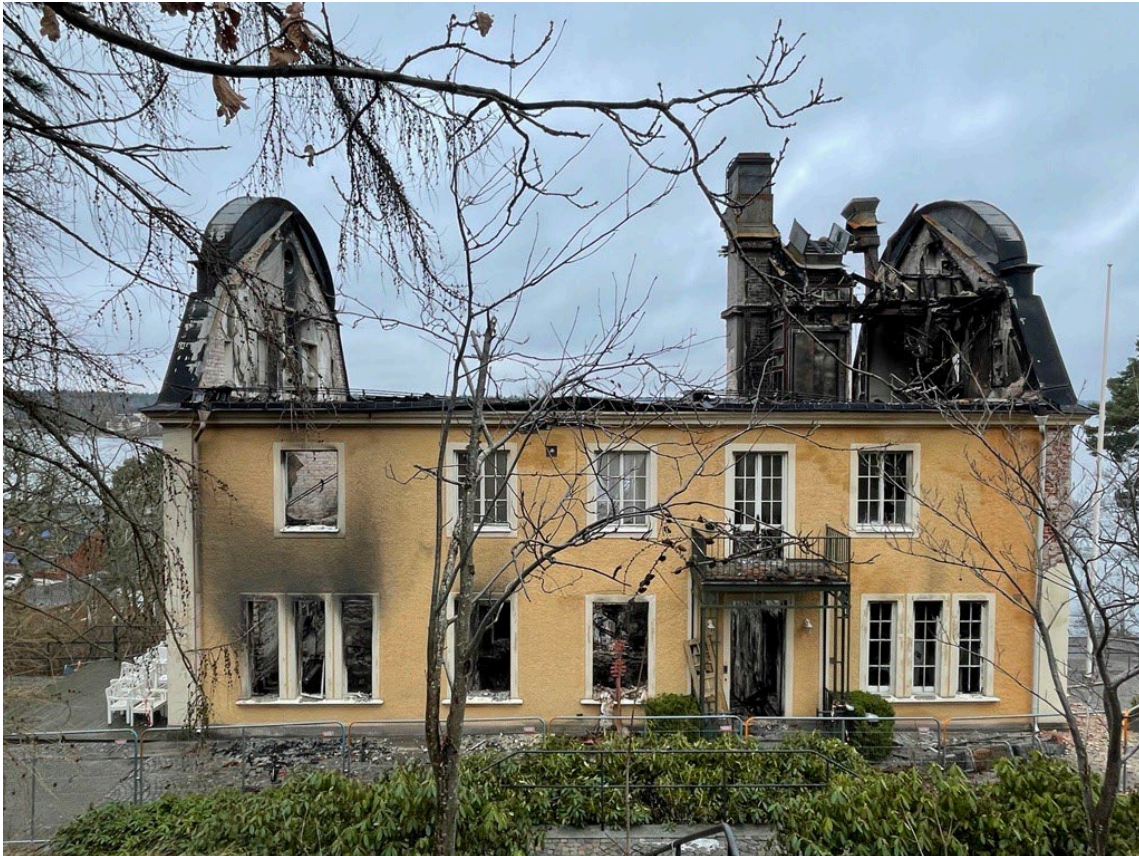
Bild 16. Fasad mot söder. Putsen är sotad från tre fönster men har flera fönster och balkong kvar.

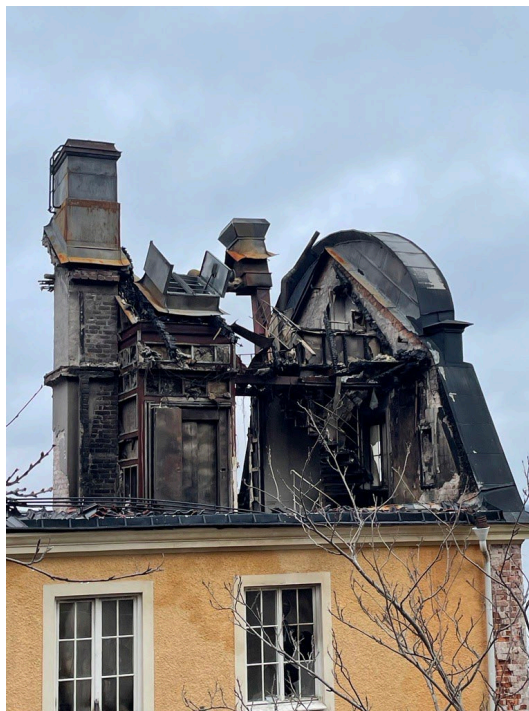
T.h. Bild 18. Fasad mot söder. Foto av intakt plåtskoning på gaveln samt murstock.

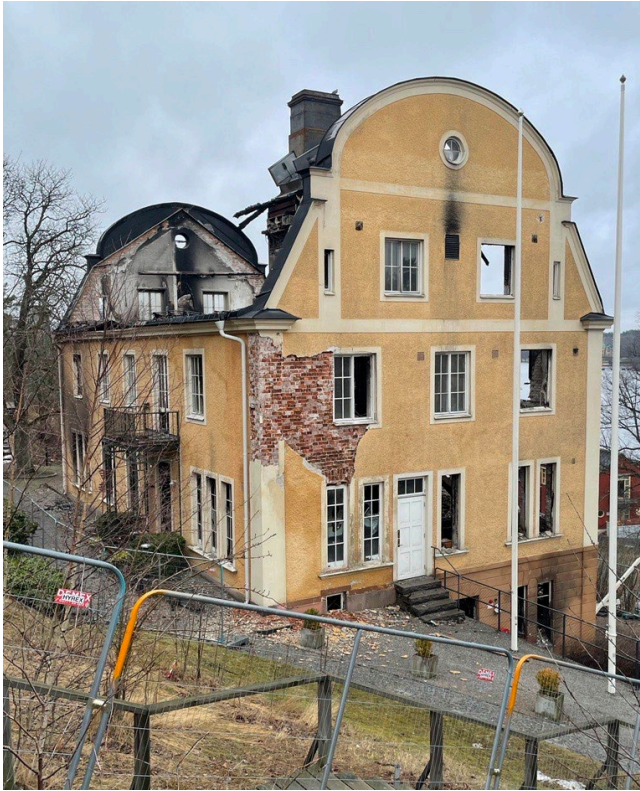
Vid tillsynsbesöket noterade bygglovenheten följande. Byggnaden är till stora delar utbränd men har samtliga fasader liksom flera fönster och en balkong kvar. Det var uppstädat kring byggnaden men på ett ställe hade putsen börjat släppa och fallit ner på marken.

Bild 19. Fasad mot öster. Putsen är delvis skadad och har fallit ner. Flera fönster, bl.a. ett runt fönster i gaveln har klarat sig.

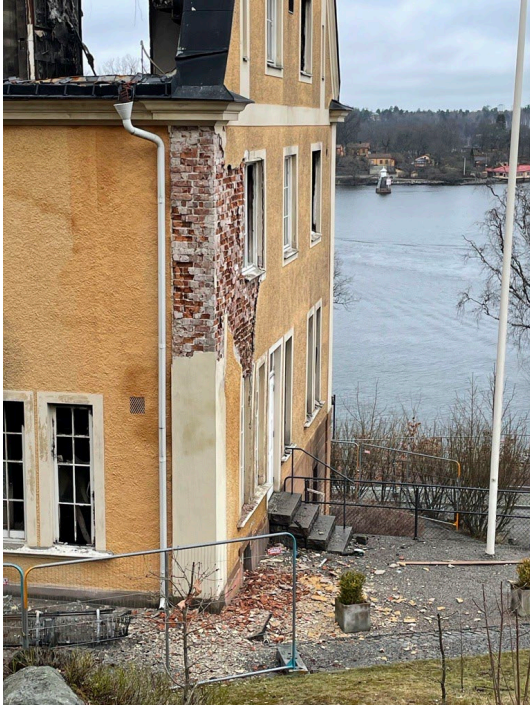
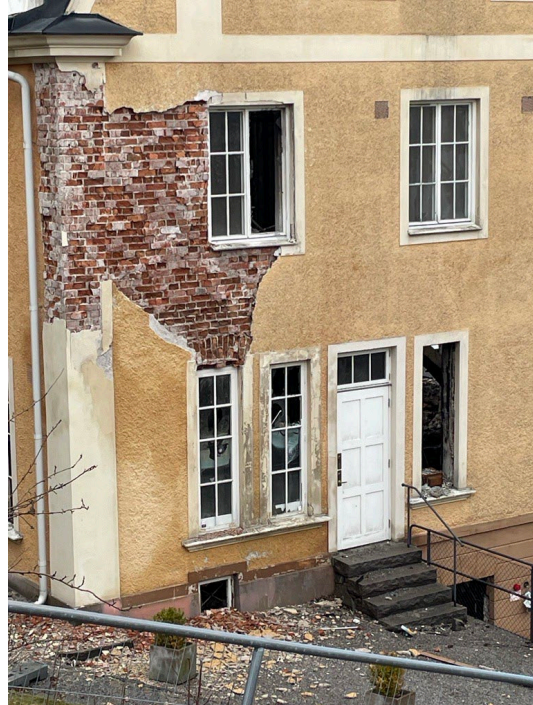
T.v. Bild 20. T.h. Bild 21. Fasad mot öster. Puts har fallit ner kring hörnan och in mot ett fönster och exponerat underliggande tegel.
