Fabrikörsvillan
Nacka

Utlåtande Tegelfasad

Utlåtande

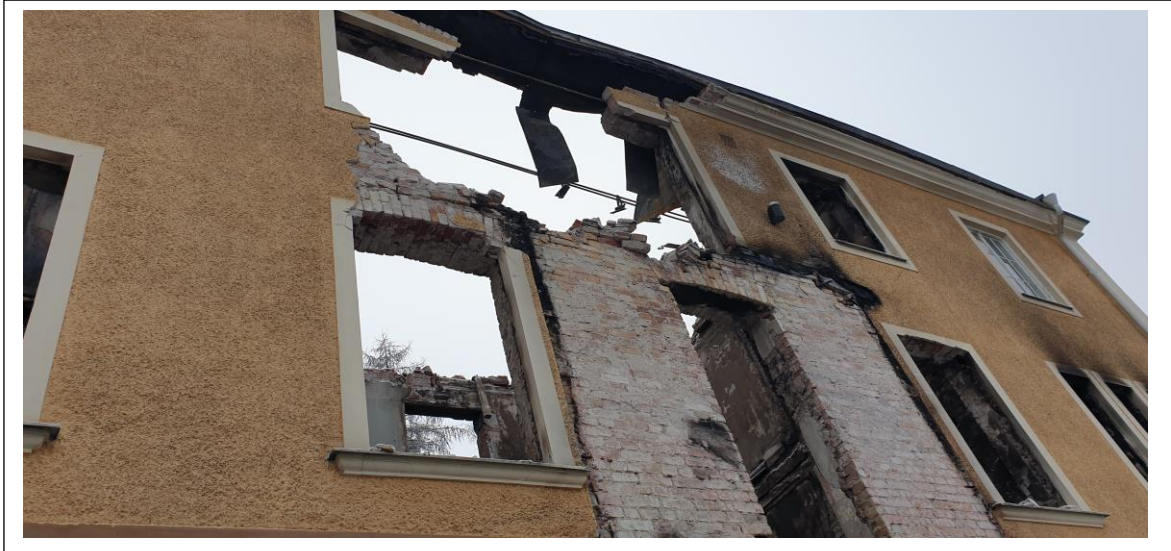
Merpart av stommen är intakt. Dock finns ett parti mot norr där väggen skadats vid takfot och delar av murremmen saknas. Skadan kan ha uppstått vid släckningsarbetet, den kan även vara följdskada tex då vindsbjälklaget rasade in .

Fasad Norr. Skador vid takfot samt fönsterparti, troligen har murskadan uppkommit då delar av vindsbjälklaget rasade in. Skadan är lokal.

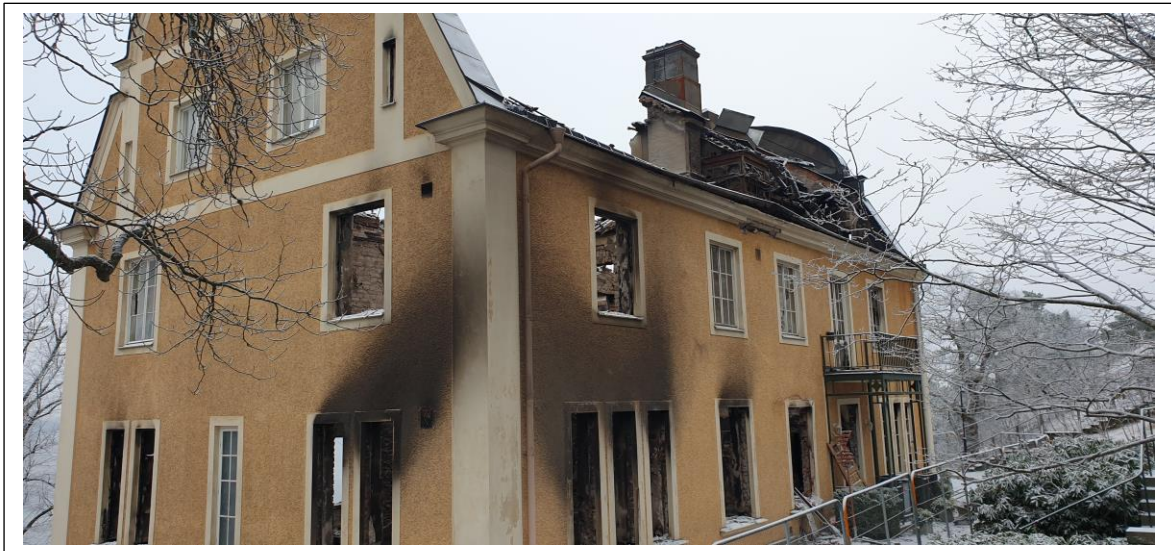
Fasad Sydväst med nedsotning över det sydvästra hörnet.

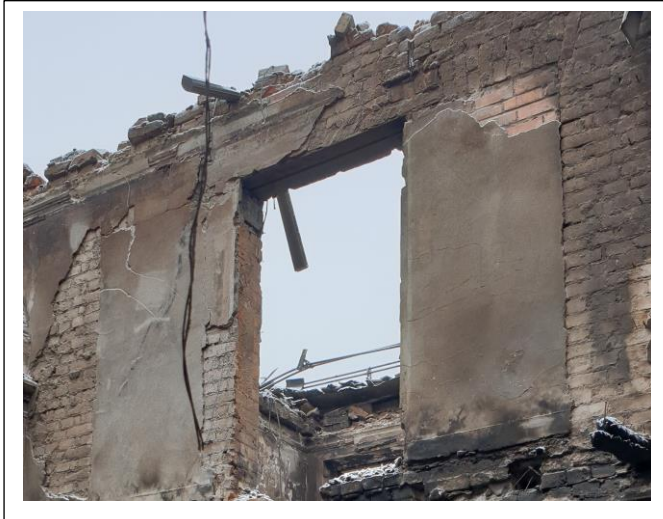
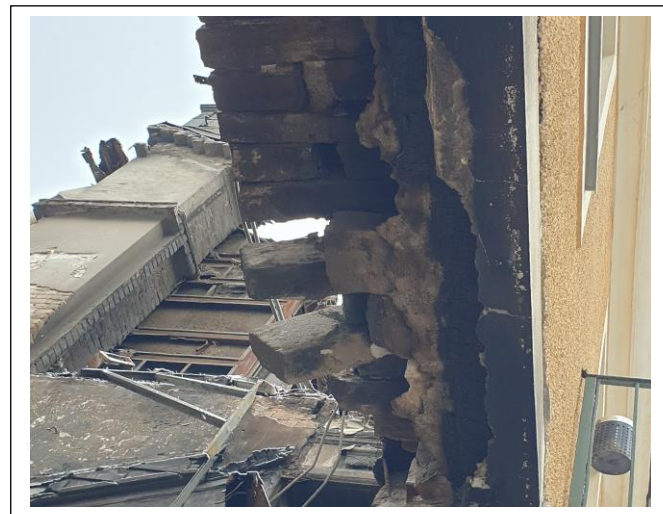
Innervägg utan synliga skador.
Nedre bilden visar skador vid bjälklagskant pga
den järnbalk som varit placerad i ovankant.

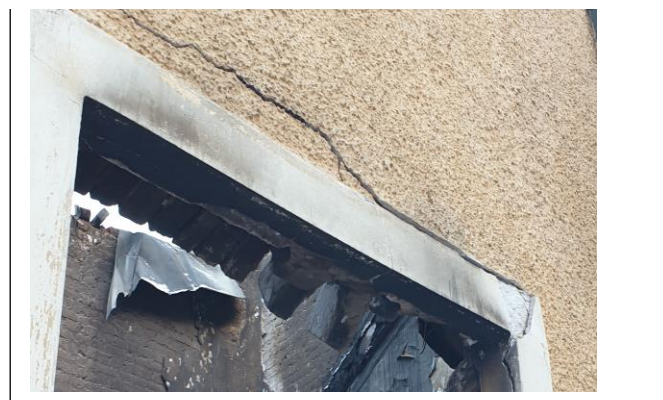
Den yttre fasaden har endast mindre skador efter brand. Sprickbildning återfinns ovanför fönsteröppning pga värmeutvidgning på järnbalkarna vid 2 öppningar. Sot påslag förekommer i sydväst. Flertalet fönster har brunnit upp.

Skadat fönstervalv mot söder över denna
öppning var det tidigare en järnbalk. Se även
bild nedan på samma valv.

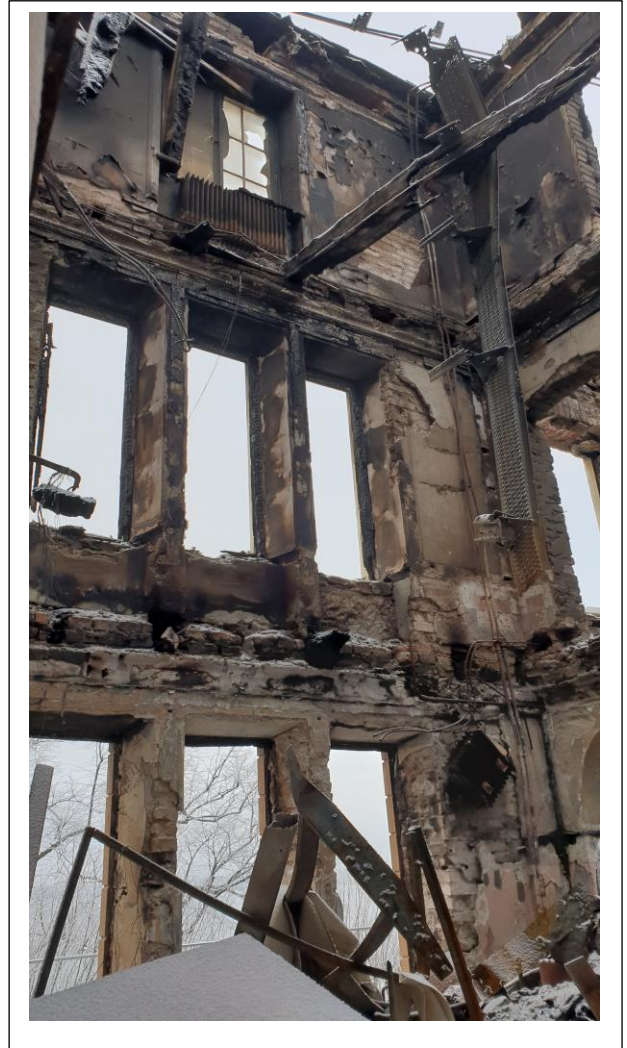
Yttervägg där bärligheten bör kontrolleras
då pelare mellan fönsteröppning endast är
180mm inkl puts.

Vi bedömer att tegelstommen är i ett sådant skick att den till stora delar har bevarat ursprungligt verkningssätt. Den går därmed att renovera. Dock är det viktigt att en byggnadsställning inklusive skyddstak monteras så snart som möjligt för att skydda mot inträngande regnvatten. Stämp kan med fördel placeras i öppning invändigt samt ev vid de fönsteröppningar i fasad där skiljeväggen endast är 180mm. Samtliga öppningar i fasaden kompletteras med plyfa skiva om ställningen inte har eget väderskydd.

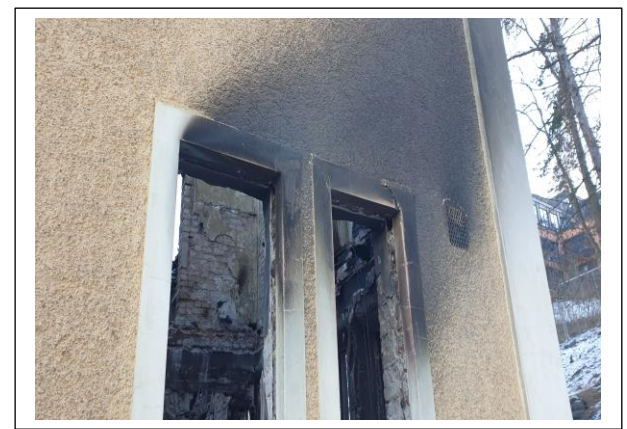
Nedsotad fasad mot väster.
