GRAND HÔTEL SALTSJÖBADEN

Antikvariskt utlåtande bygglov/bygganmälan

NACKA RÖSUNDA 27:2

2023-01-11

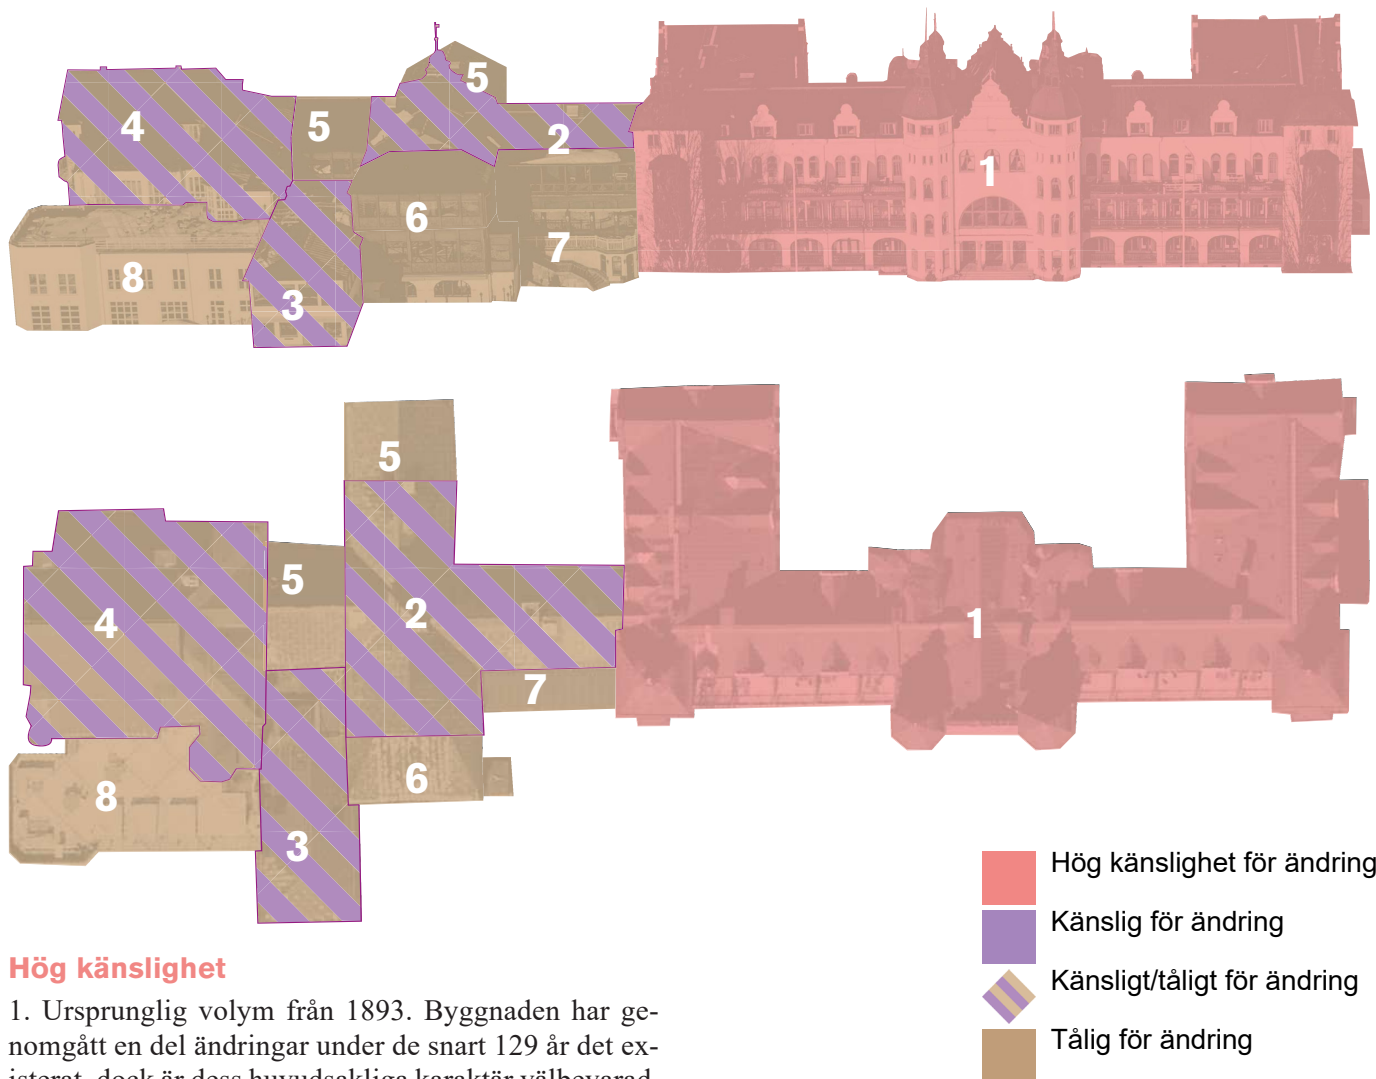
1. Ursprunglig volym från 1893. Byggnaden har genomgått en del ändringar under de snart 129 år det existerat, dock är dess huvudsakliga karaktär välbevarad. De ursprungliga arkitektoniska drag som karaktäriserar byggnaden är fortsatt avläsbara. Byggnadsdelen är känslig för ändringar som påverkar dess karaktär och avläsbarhet.

2. Volym från 1896, kraftigt förändrad efter branden 1983 samt ombyggnaden 1989-91. Känsliga karaktärsdrag är byggnadskroppens nedre delar mot norr där en del byggnadsdelar är från 1896, samt tornet som ger tillbyggnadskomplexet en viss historisk karaktär, även om det är återuppbyggt. Interiört finns viktiga delar som exempelvis franska matsalen.

3. Volym från 1957 med i viss mån bevarad karaktär från uppförandeåret. Byggnadsdelen berättar om hotelllets sport- och friluftslivsprofil som var en viktig del av marknadsföringen under första halvan av 1900-talet. Fönsterpartier är ursprungliga.

4. Tillbyggnad från 1984, utförd i tidstypisk postmodernism med en del karaktärsdrag bevarade. Uppmärksamhet i samtida arkitekturpress. Sentida karaktärsförändrande tillägg som påbyggnaden mot söder samt andra mindre ändringar innebär att byggnadsdelen tangerar att klassas som tålig för ändring.

5. Volym från 1930, omfattande ombyggnationer efter bland annat branden 1983 innebär att dessa delar är tåliga för ändring.

6. Tillbyggnad från 1968, ombyggd 1991. Tålig för ändring.

7. Karaktär från ombyggnaderna 1985 samt -89-91. Tålig för ändring.

8. Tillbyggnad från 2006 utan egentliga arkitektoniska eller kulturhistoriska kvalitéer. Tålig för ändring.

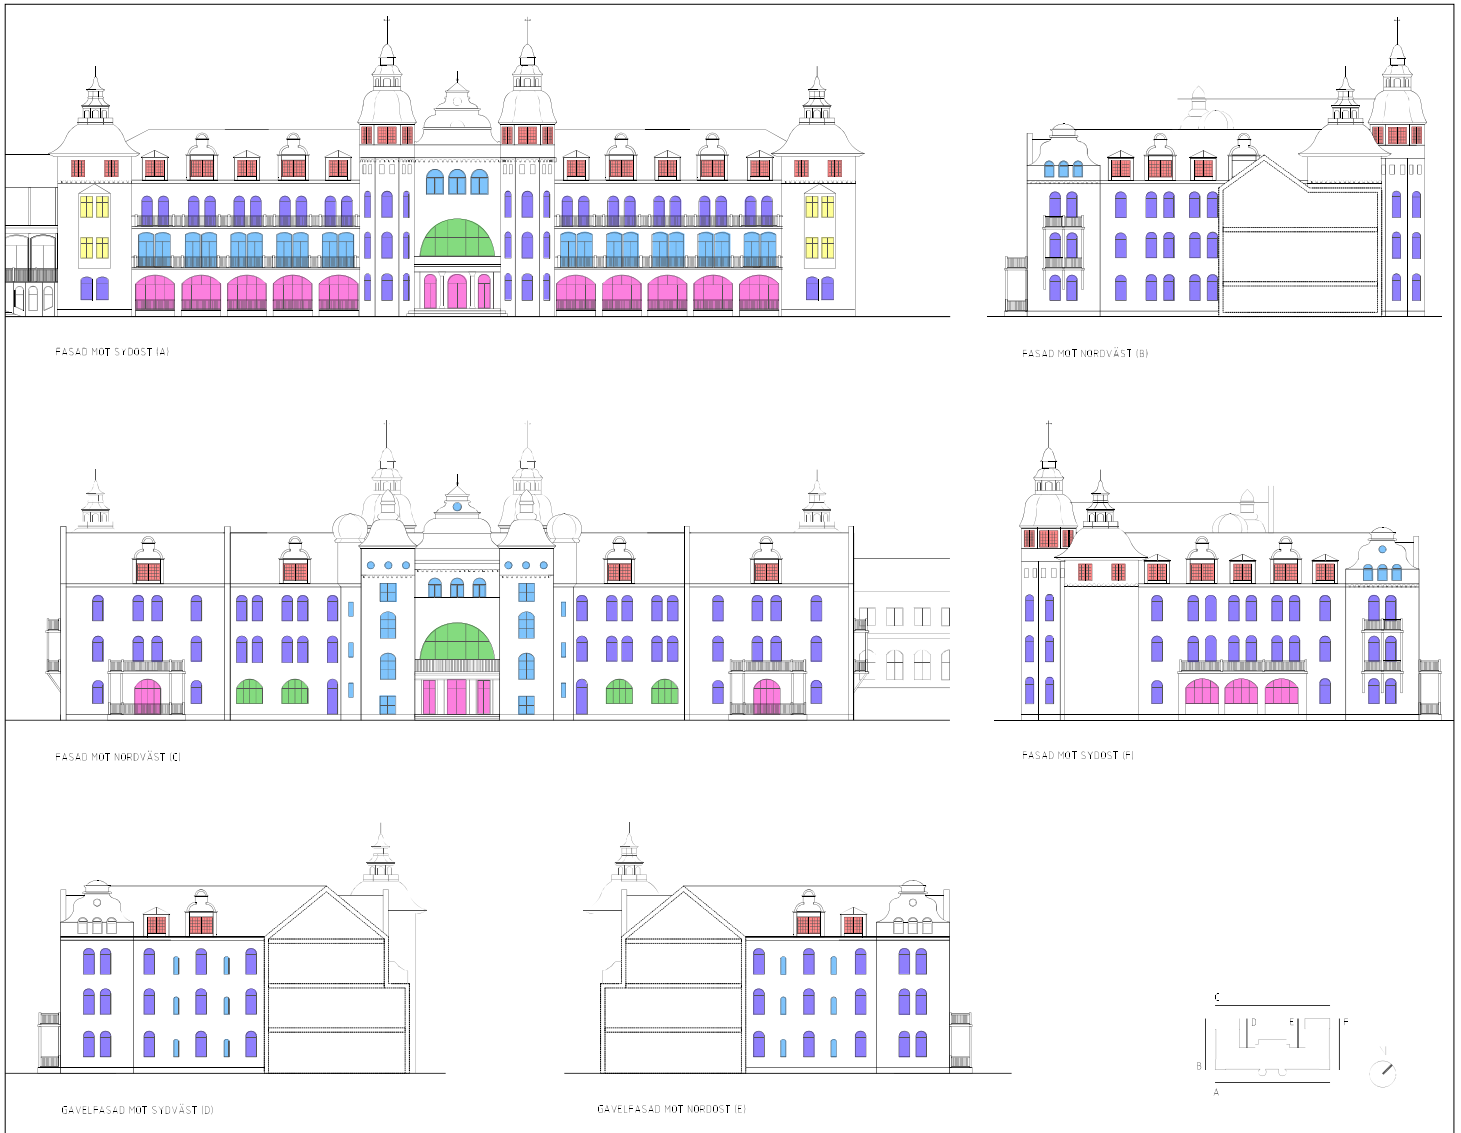
Fasader med samtliga fönster färgkodade utifrån rekommendation vid byte. Underlag: Arrhov & Frick arkitekter. Nedan: legend till färgkodning, med bildexempel från 1896 på ursprungligt utförande.

Nyligen bytt till anpassat utförande.

Bytes till småspröjsat utförande.

Bytes till samma indelning som bef, men smäckrare utförande.

Bytes till utförande anpassat till byggnadens karaktär.

Bytes till korspost, välvd övre luft.

Bytes till korspost med spröjsade övre luft.

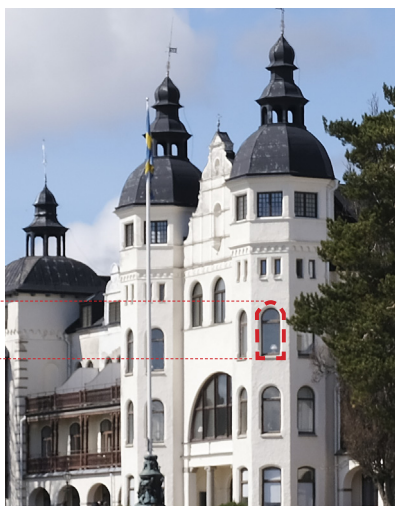
Nuvarande utförande, tvåluft utan korspost.

Befintliga fönster på de äldre delarna av byggnaden är med några enstaka undantag sekundärt tillkomna. Bortsett från de fönster som tillkommit 2016 vilka utfördes med ursprungliga fönster som förlaga så har övriga sekundärt tillkomna fönster felaktig utformning.

Bygglovets föreslår ett byte av dessa fönster till ett utförande som utgår från den ursprungliga utformningen, med utgångspunkt i kartläggningen och rekommendationerna i den antikvariska förundersökningen.

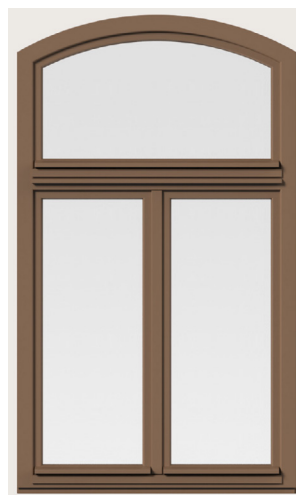
Föreslaget utförande, trelufts korspost, välvd övre luft (obs denna exakta modell är ej till tornen som används som exempel till vänster utan till övre våningens rum men principen är densamma).

Bytet innebär en övergripande positiv påverkan på byggnadens karaktär då föreslagna fönster tar sin utgångspunkt i ursprunglig utformning. Då förändringen omfattar ett stort antal fönster bedöms förändringen innebära en stor positiv skillnad gentemot nuläget.

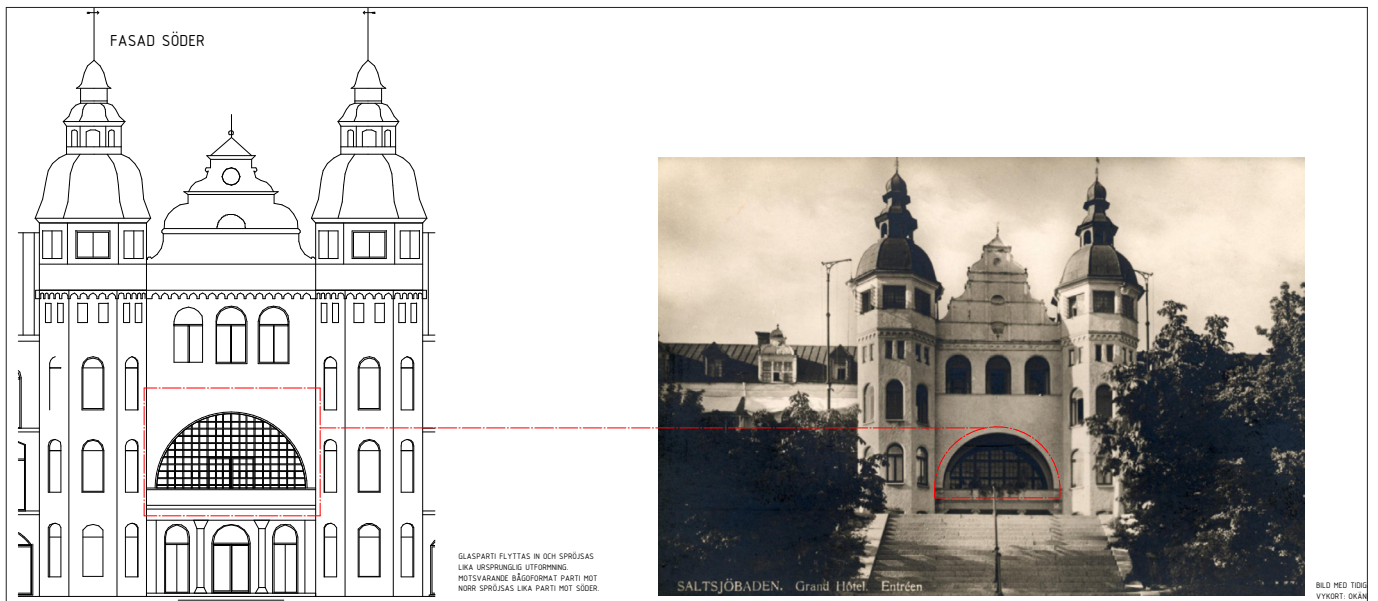
Befintligt termfönster centralt på huvudbyggnaden byggnaden var ursprungligen spröjsat och indraget med en balkong framför. Denna utförande har ändrats i omgångar till det nuvarande, vilket ligger i liv med fasad och med ospröjsade fönster.

Bygglovet föreslår ett återgående till ursprungligt utförande, där fönsterpartiet flyttas in och balkongerna återskapas. Fönsterbågar nyttillverkas med spröjs så nära ursprungligt utförande som möjligt.

Åtgärden innebär en positiv påverkan på byggnadens exteriöra uttryck, då det ursprungliga uttrycket återställs med indragna, spröjsade termfönster.

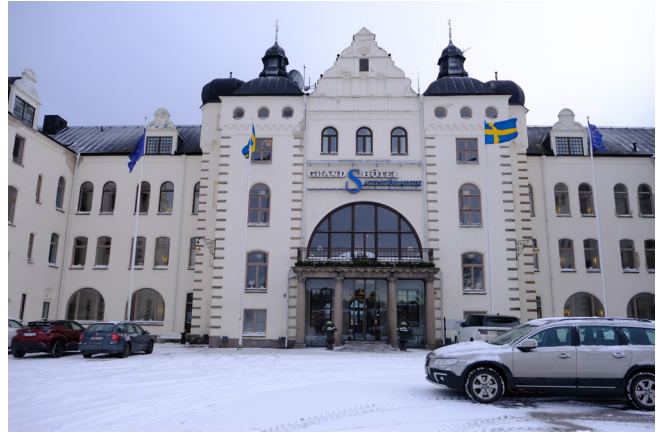
Termfönstret mot baksidan, nuvarande framsida mot parkeringen, hade också ursprungligen ett småspröjsat uttryck fram tills kring 1970-talet. I bygglovet byts detta tillbaka till ett utförande som ligger nära det ursprungliga.

Nuvarande utförande

Åtgärden innebär en positiv påverkan på byggnadens exteriöra uttryck, då det ursprungliga uttrycket återställs med spröjsat termfönster.

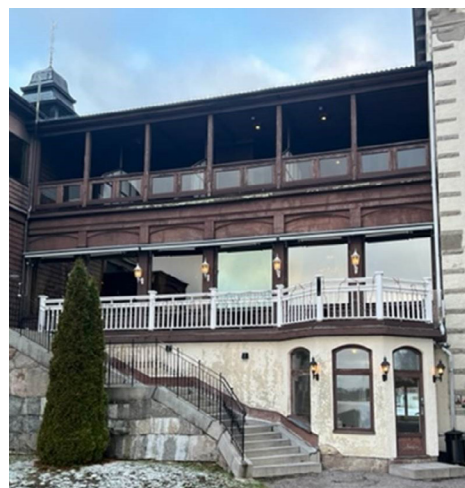
Franska matsalens veranda har stora ospröjsade fönster mot vattnet, med överstycken i plywood med bågar i relief. Uttrycket tillkom troligtvis på 1970-talet, även om befintliga material är tillkomna senare. Förslaget innebär att fönstren ersätts med spröjsade fönsterdörrar vilka inspirerats av det ursprungliga utförandet från 1896.

Nuvarande utförande

Åtgärden innebär för franska matsalens veranda en positiv påverkan på byggnadens exteriöra uttryck, då det nuvarande uttrycket ger ett avvikande och tillfälligt uttryck med mycket enkla material. Förslagens fönsterdörrar innebär en återgång till ett uttryck som i hög grad liknar det ursprungliga utförandet.

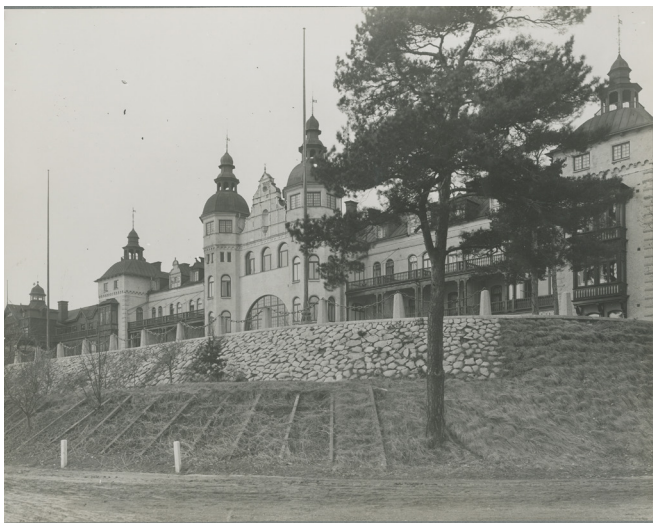
Byggnaden i början av 1900-talet. Putsstrukturen är något svår att avgöra utifrån detta och andra fotografier men förefaller inte vara helt slät utan har en viss struktur. Notera att den ursprungliga putsen redan hade börjat falla av i toppen av den holländska renässansgaveln.

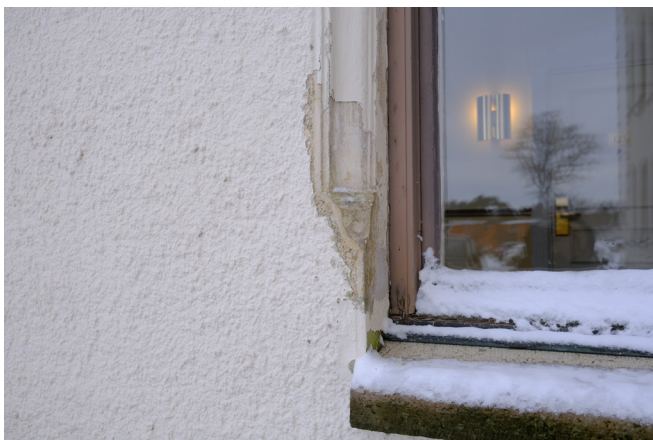
Undersökningsområde vid skadat parti. Blottade underliggande putslager bedömdes av besiktningsmannen sannolikt vara tillkomna vid olika renoveringar under 1900-talet, varpå den ursprungliga putsstrukturen var svår att fastställa.

Fasaden är i mycket dåligt skick och i delar i akut behov av omputsning. Ur statusbesiktning 220120:

"Fasaderna [på äldsta delen] är idag målade med en organisk färgtyp, mest sannolikt akrylatbaserad. Putsen utgörs av cementrik KC-puts, till stora delar har en ganska bra struktur men fläckvis framstår den som slarvigt utförd. Stommen består av såväl murverk som trä och både färgtyp och färgtyp är felaktiga materialval, både sett till tekniska egenskaper och till byggnadens historik. Där det finns skador kan spåra äldre kalkbaserade puts- och färgskikt. Det är inte i nuläget oklart om dessa är ursprungliga, mest sannolikt är det utförda under någon av renoveringarna på 1900-talet."

Omputsningen är av hög vikt för byggnadens fortlevnad och bedöms falla under underhåll. Den äldsta delen har i nuläget en spritputs vilken besiktningsmannen identifierat som tillkommen relativt sent. De underliggande putsskikt som är synliga vid skadade partier är också sannolikt sekundärt tillkomna. På de äldsta fotografierna förefaller putsen ha en viss struktur, men om den var grövre eller slätare än den nuvarande cementhaltiga KC-putsen är svårt att avgöra.

Bygglovet föreslår omputsning med en slätare putsstruktur.

Ny putsning bör utföras med kalkbaserad puts eller KC-puts med lägre innehåll av cement än nuvarande. Vid projekteringen bör fackman med kunskap och erfarenhet av traditionella byggnadsmaterial och metoder engageras.
