Protokoll från tillsynsbesök

Fastighet: ERSTAVIK 26:479 (LÅNGREVS GATAN 42)
Ärendenummer: B 2021-001934
Ärendet avser: Tillsynsanmälan olovligt byggande, fasadändring
Datum för besök: **2022-02-25**
Närvarande: Maria Ros, Anna Adlivankin

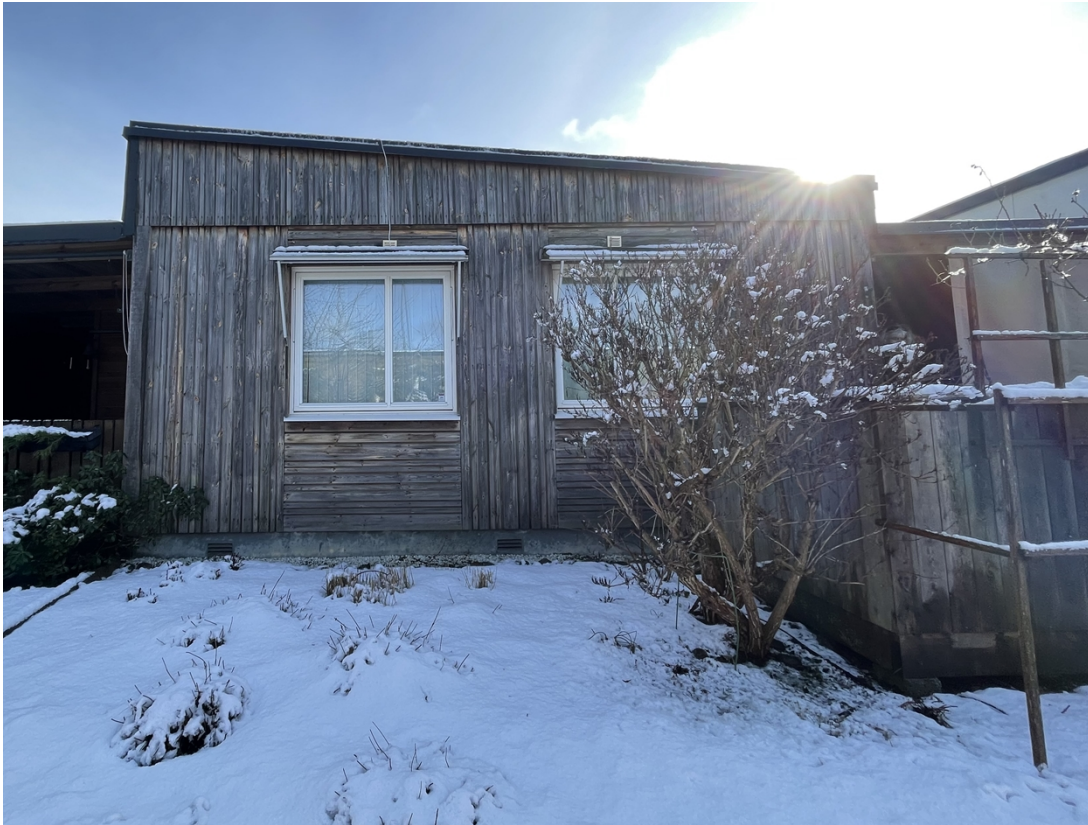
Bild 1. Entréfasad med ursprunglig panel mot gata som inte avses ändras.

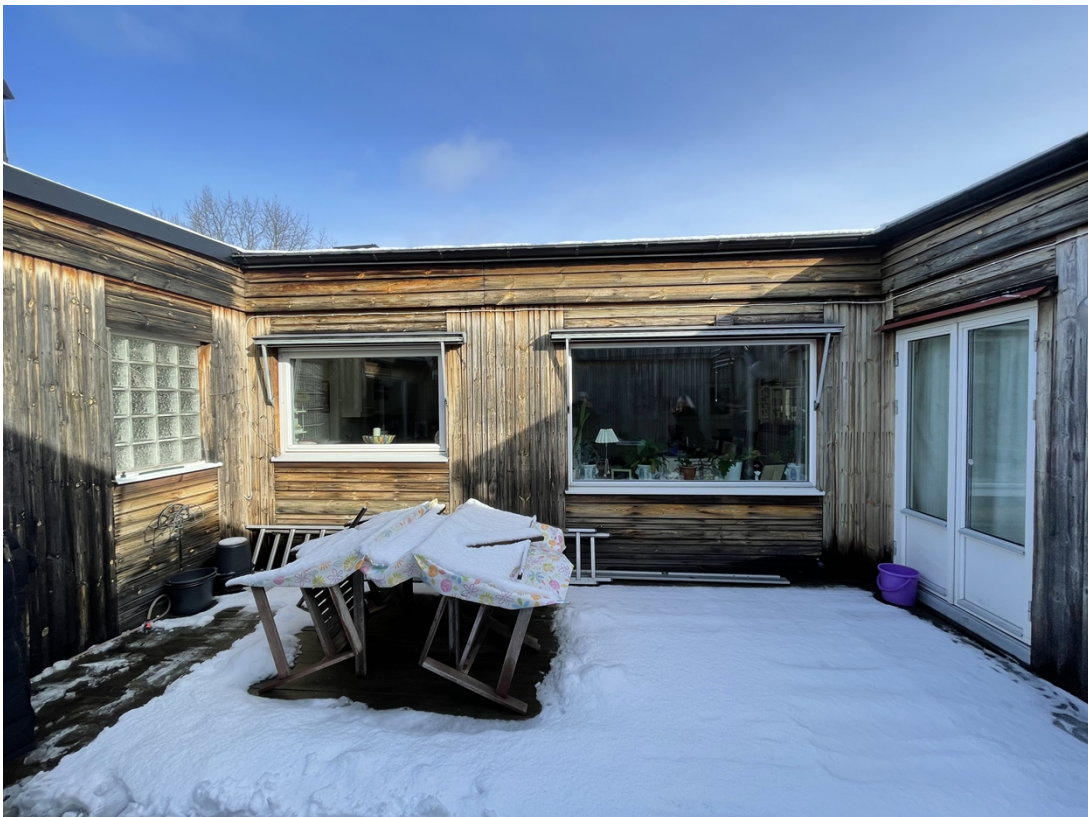
Bild 2. Innergårdens fasader, omålad och oförändrad men avsedd att ändras pga. dåligt skick.

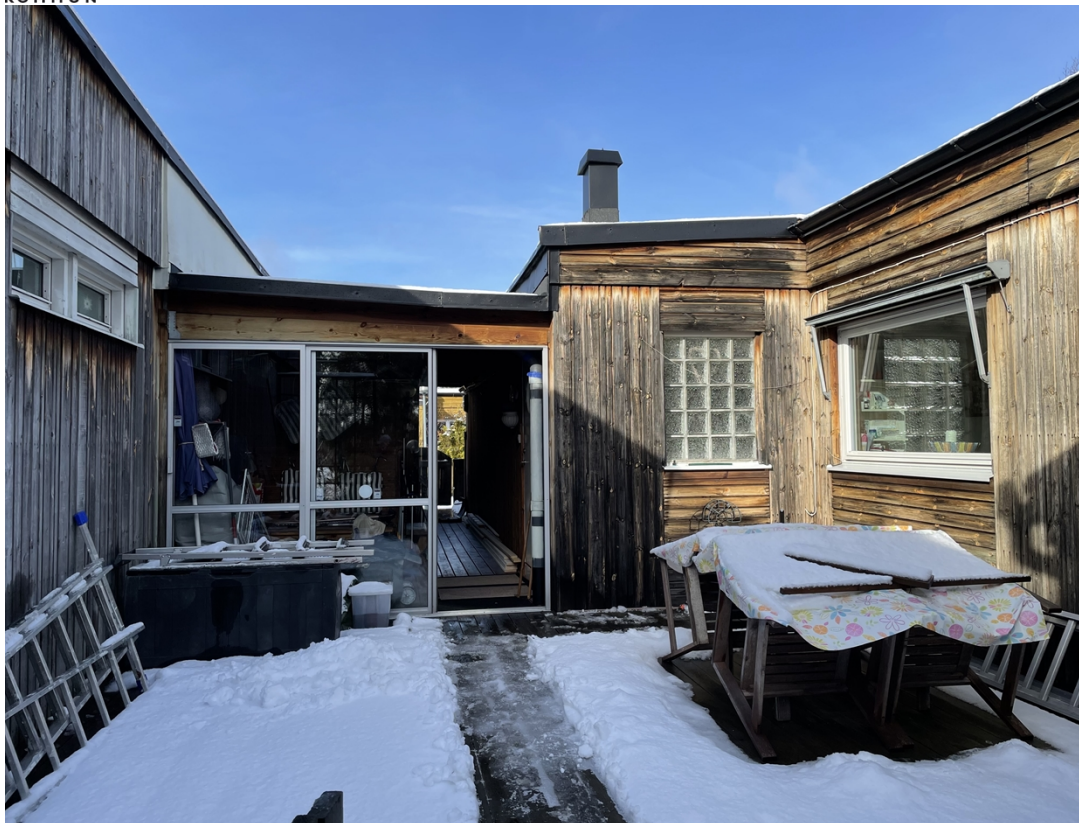
Bild 3. Innergård sett mot norr åt fastighetens framsida.

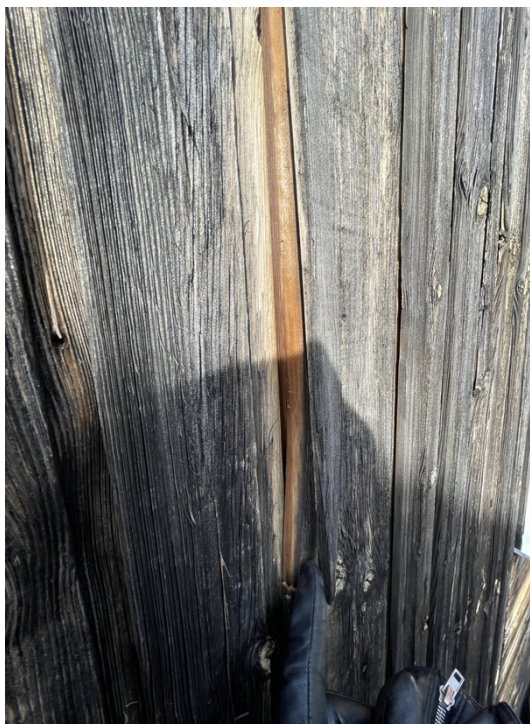
T.v. Bild 4. Närbild på sprucken panel på fasad på innergården (åt norr bredvid passage till fastighetens framsida).

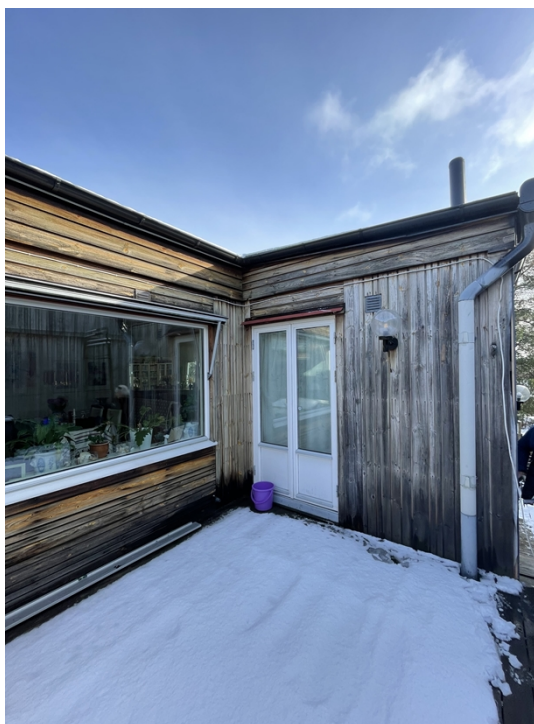
T.h. Bild 5. Innergård sett mot söder. Till höger i bilden syns en trappa som leder ner mot en uteplats.

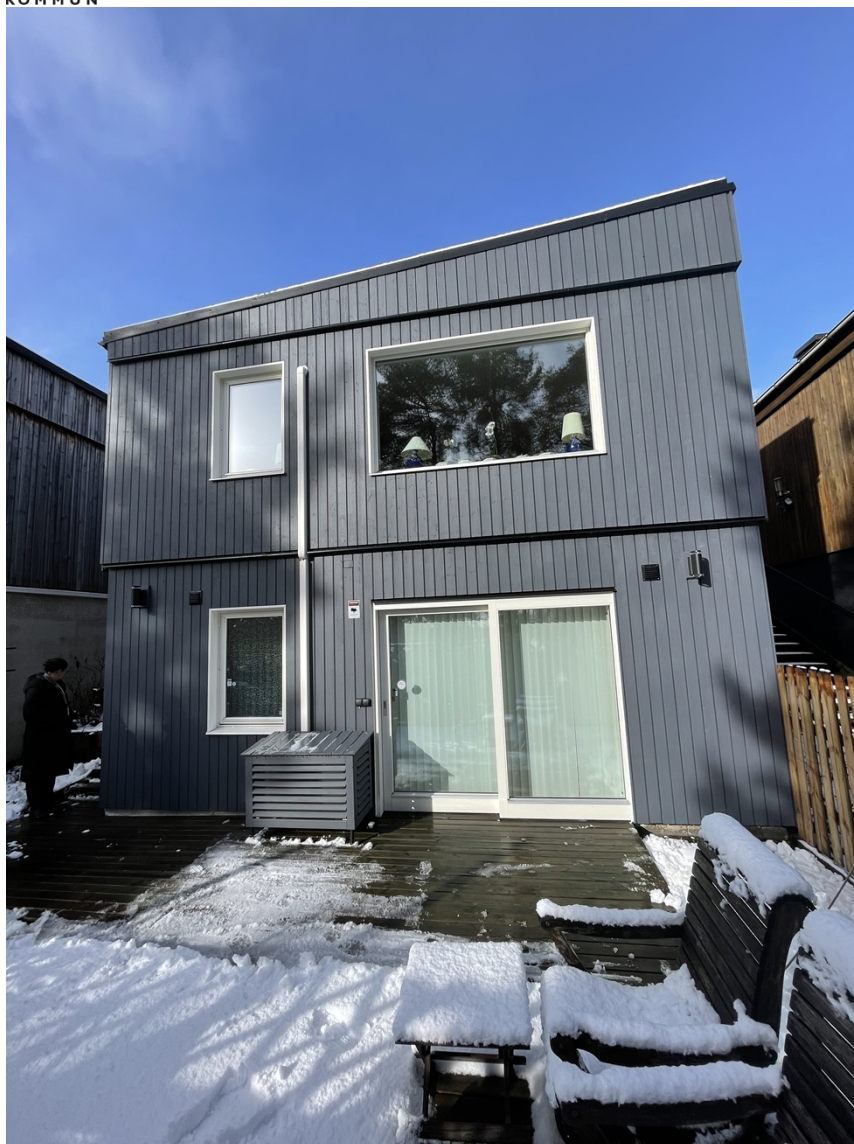
Fasaden på aktuell fastighet är i de oförändrade delarna omålad likt ursprungsuppörandet i området. Majoriteten av byggnaderna i området har idag dock målats. Vid platsbesöket hade en gavelfasad (den fristående gaveln vid baksidans uteplats) samt anslutande sidofasad (längs med en trappa) bytts ut från den ursprungliga omålade panelen om 3 olika bredder och varierande horisontell och vertikal placering till stående gråmålad panel.

Bild 6. Gavelfasad med bytt panel vid uteplats. Det framgår även att fönster och altandörr är utbytta.

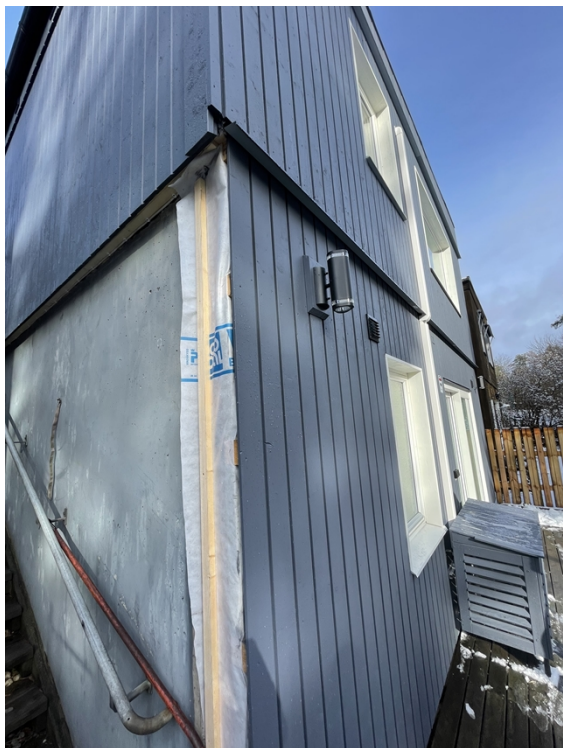
T.v. Bild 7. Fasaden har vid byte isolerats.

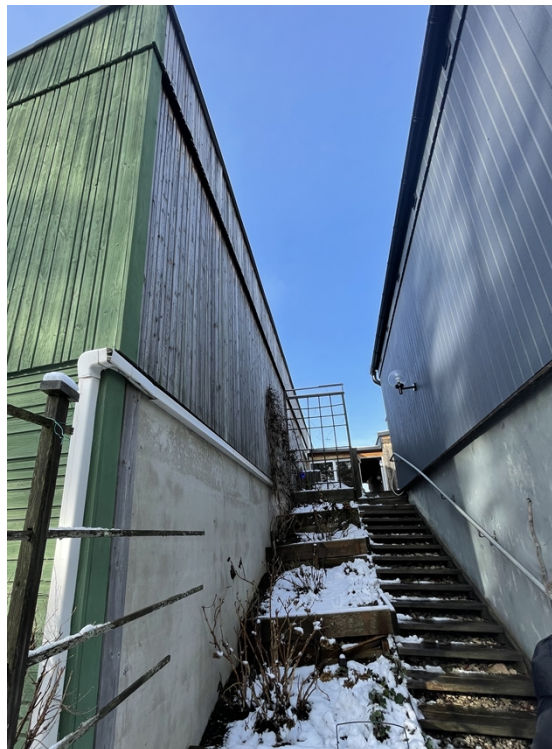
T.h. Bild 8. Panel har även bytts på fasad längs med trappan, se grå fasad till höger i bild. Fasad till vänster i bild tillhör grannfastigheten.

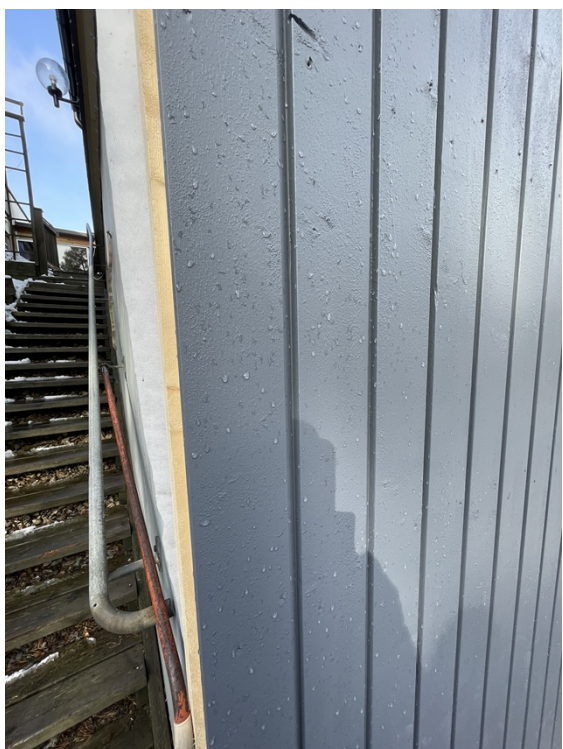
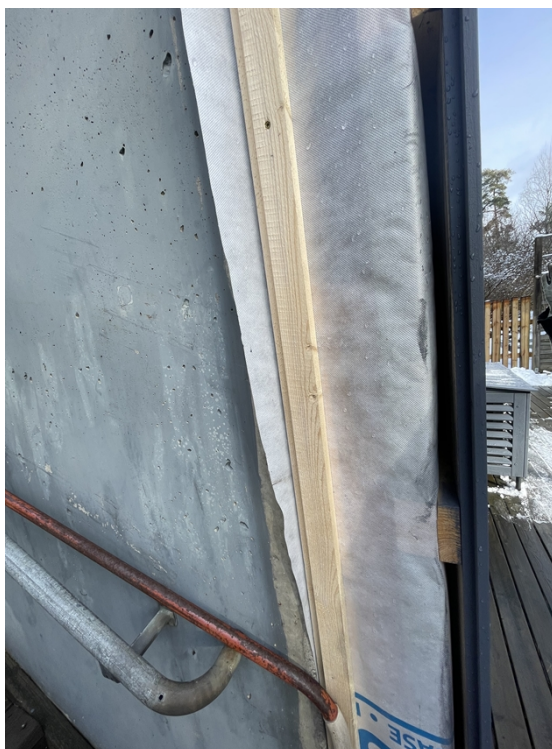
Bild 9-10. Närbild på fasad som bytts ut och isolerats.

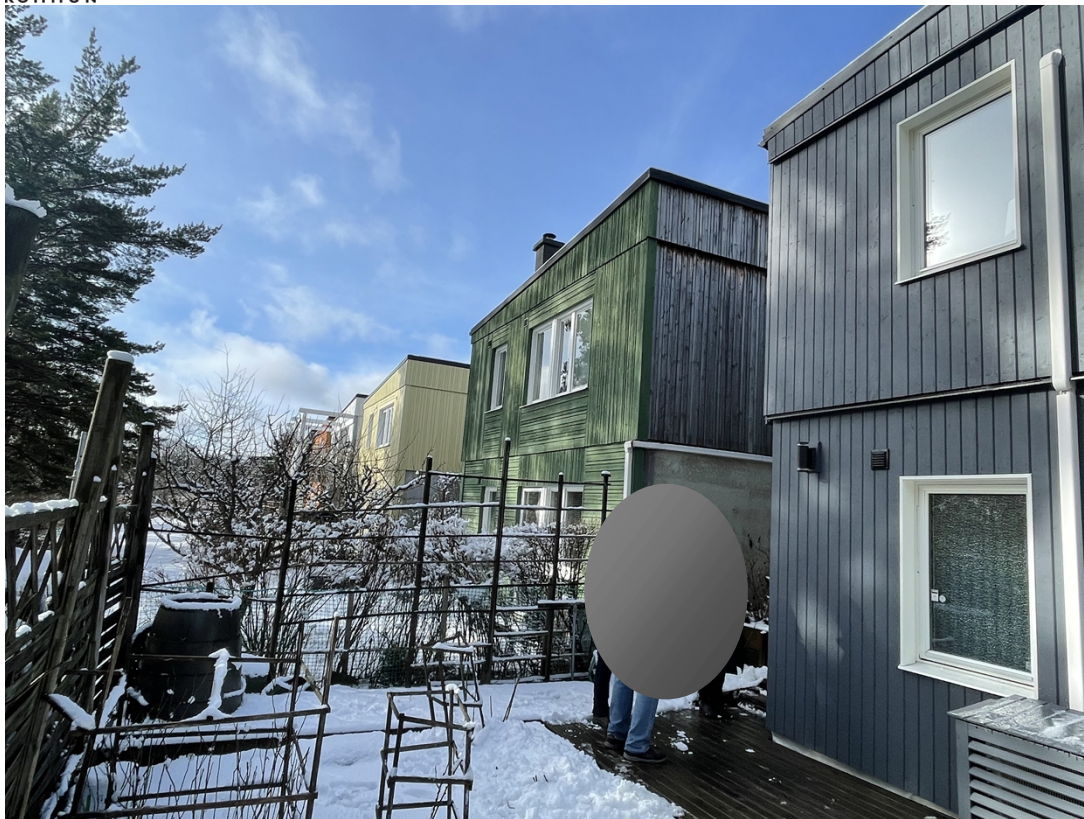
Bild 11. Fasaden sett i sammanhang med intilliggande fastigheter.

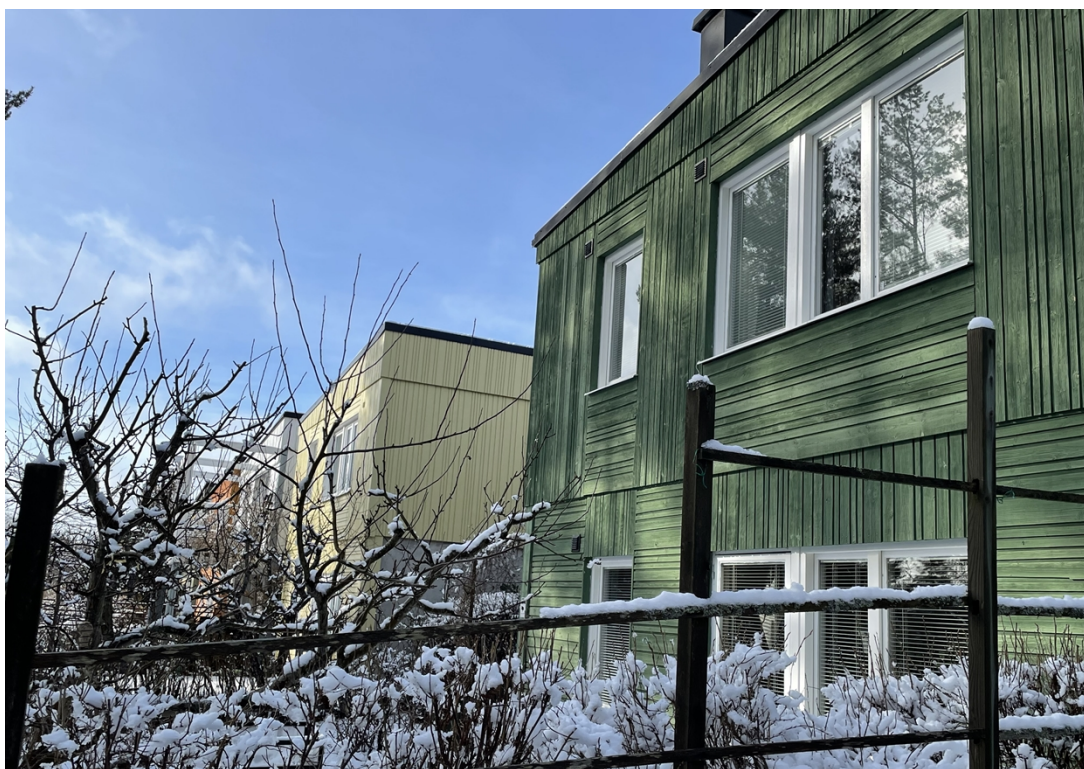
Bild 12: Referensbild av intilliggande fastigheters ursprungliga, men målade, fasader.
