Skogsekar Pilstigen, Älta

På uppdrag av Naturskog AB har vi utfört en okulär besiktning av två skogsekar (*Quercus robur*, se markering på karta). Träden har bedömts utifrån de biologiska värden den har samt de risker det kan medföra för personer i dess omgivning. Besiktningen är baserad på Johan Österbergs Standard för trädinventering i urban miljö.

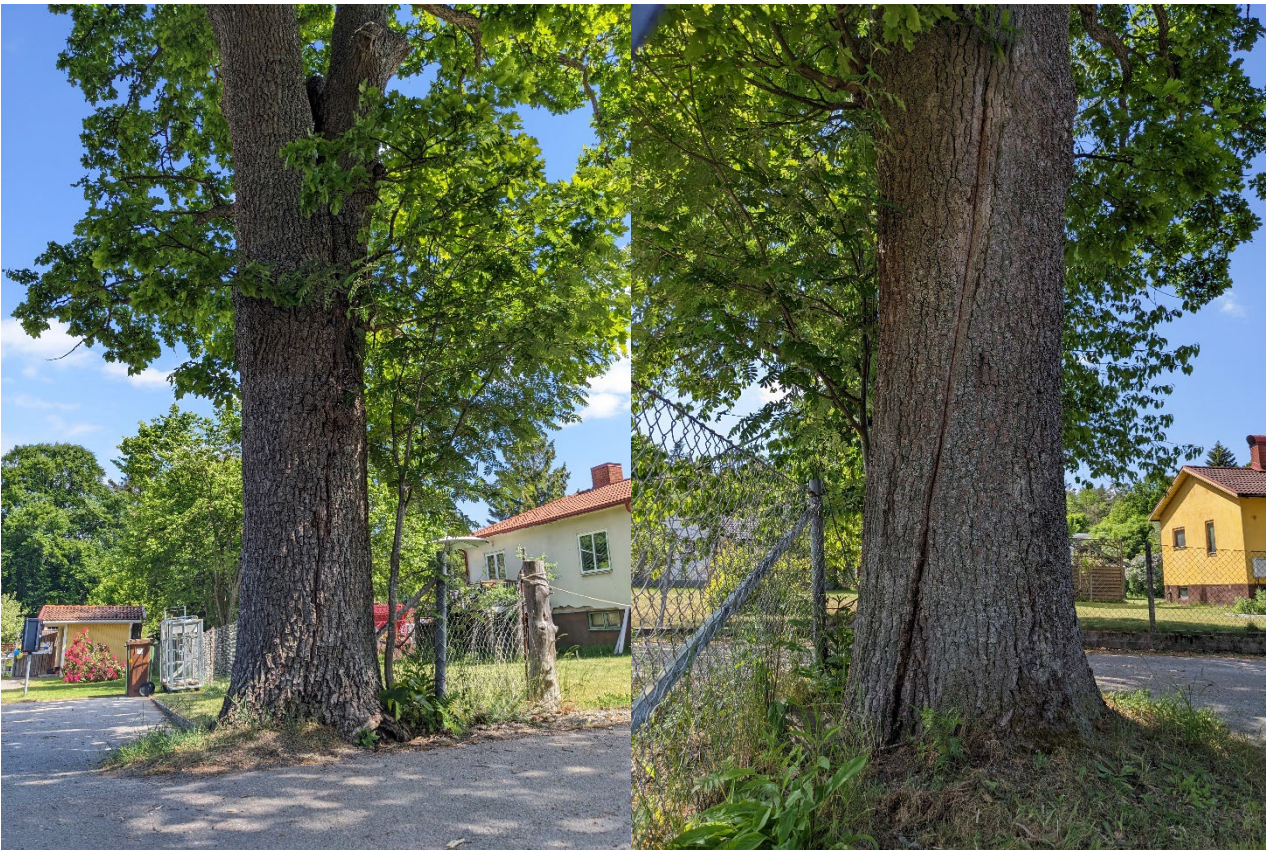
Skogsek 1 är ett stort välmående träd. Under höstens tunga snöfall gick en större gren av och landade på gatan, kvar i kronan finns en skadad gren som bör avlastningsbeskåras eller tas bort helt för att minimera risk för förbipasserande längs gatan. Här finns också låga stamskott och en liten gren som bör beskåras för att undvika att förbipasserande lastbilar river ner

grenar.

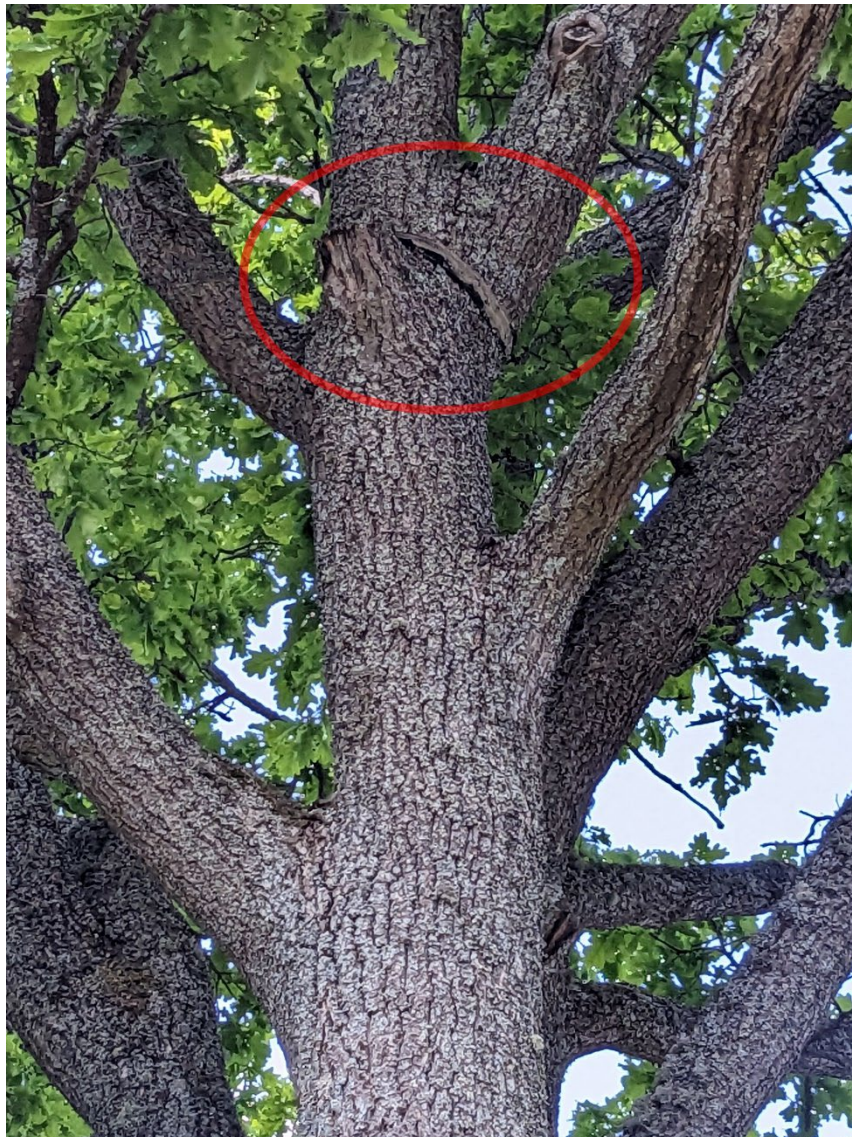
Skogsek 2 är ett tvåstammigt träd i liknande storlek som skogsek 1. Trädet har något sämre vitalitet sannolikt beroende på att den till stor del omgärdas av hårdgjorda ytor och den störning av rotzonen det medfört. Toppen i den östra delen av trädet är död och vitaliteten ser avtagande ut på hela den östra stammen. De två stammarna delar sig vid ungefär 3m höjd, vid delningen bildas en tydlig spricka som löper ner till roten på båda sidor. Se bild nedan.

Denna spricka påvisar en höjd risk för att trädet ska dela sig och falla till marken. Trädet har tidigare vuxit i konkurrens med en granhäck på den östra sidan, detta har skapat en krona som är märkbart tyngre på den västra sidan. Detta i kombination med ovan beskrivna defekt är särskilt oroande.

I kronan på trädet finns två kronstabiliseringar placerade, dessa binder samman de två stammarna vid ca 6m och 8m höjd. Av vad som går att se från mark är det två repen som förbinder stammarna mycket hårt spända. Privatperson boende på Pilstigen 1 presenterade sig vid inspektionen och förklarade att denne beställt montering av kronstabiliseringen vid köp av fastigheten år 2003. Av vad som går att se från marknivå är den monterade kronstabiliseringen av märket GEFA, dessa har en garanterad livslängd på 8 år, alltså långt under den tid som dessa suttit monterade. Kronstabiliseringar av den typ som sitter i detta träd bör alltid kontrolleras löpande för att inspektera och justera för att trädet inte ska växa över det band som kramar stammen. Det har inte gjorts i detta fall, vilket skapat två ordentliga stryplingar av stammen. Detta är en starkt bidragande orsak till att denna stam har död topp och något avtagande vitalitet. Se bild på den understa stryplingen nedan.

Slutsatsen
besiktning
skogsek 2
Den stora
långt ner i

av denna
blir att
bör fällas.
sprickan
stammen

tillsammans med det faktum att kronstabiliseringen suttit i 20 år gör att trädet inte själv kompenserat för den dåliga stammen utan obehindrat vuxit sig oproportionerligt tung. Det är inte osannolikt att trädet faller om kronstabiliseringen tas bort, vilket gör det svårt att byta ut det gamla materialet.
