Konditionsbesiktning och utlåtande avseende träd på fastigheterna Nacka Velamsund 14:88 och 14:89.

På uppdrag av Vivio (Pehr Sehr) besiktigade Trädmästarna (ansvarig: certifierad besiktningsman Jörg Roepcke) tre träd på ovan nämnda fastigheter samt ett träd på kommunal mark, för trädpositioner se infogat kartutsnitt. Frågor kring trädens kondition och framtidsförutsättningar i samband med planerade byggprojekt föranledde besiktningen som utfördes okulärt.
Besiktningsdag: 2022-09-01

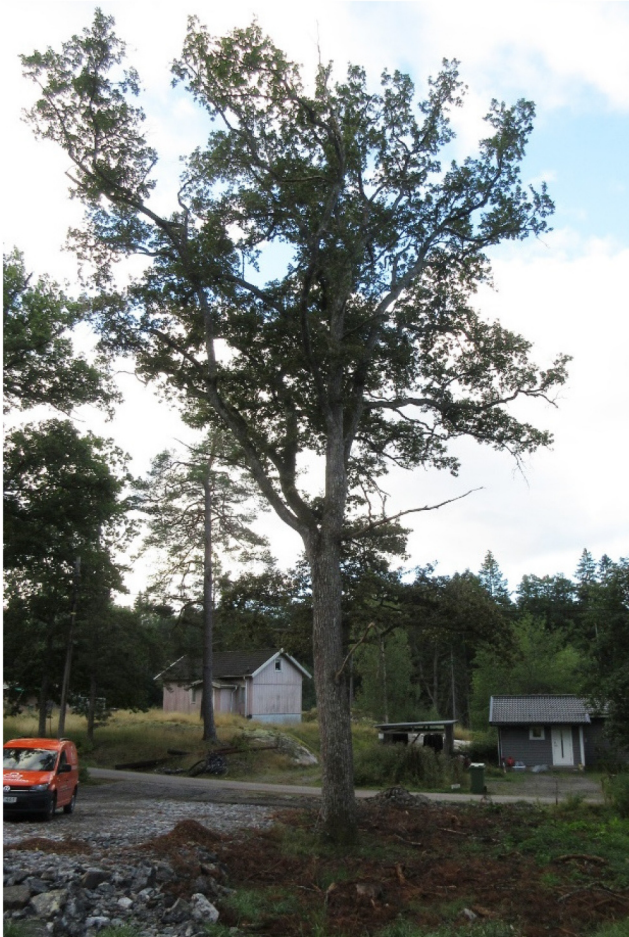
Träd nr 1

Skogsek *Quercus robur*; DBH (diameter på 1,3m höjd): 77cm; kronradie: 7m; biologisk kondition (vitalitet): godkänd; strukturell kondition (stabilitet): låg risk.

Öster om trädet har det lagts ett lager grus som tillfällig köryta för arbetsfordon.

Träd nr 1, sett från nordväst. Grusytans kant är ca två meter från stambasen. Träd nr 2, sett från nordväst. På stammen syns delvis lossnad bark med begynnande stamröta. Bilen till vänster står 6m ifrån eken och visar skyddsstaketets läge mot detta håll.

Alla träd står längs med vägen på två fastigheter som tidigare hade en skogsliknande karaktär och nyligen har avverkats. Pga. att de fyra besiktigade ekarna hade beskuggats från norr, visar de idag mer eller mindre ensidiga kronor mot vägen samt döda grenar på norra sidan. Jag rekommenderar, som beskärningsåtgärder, att reducera större döda grenar samt att göra en beskärning i reducerande syfte (ca 10%) mot vägen.

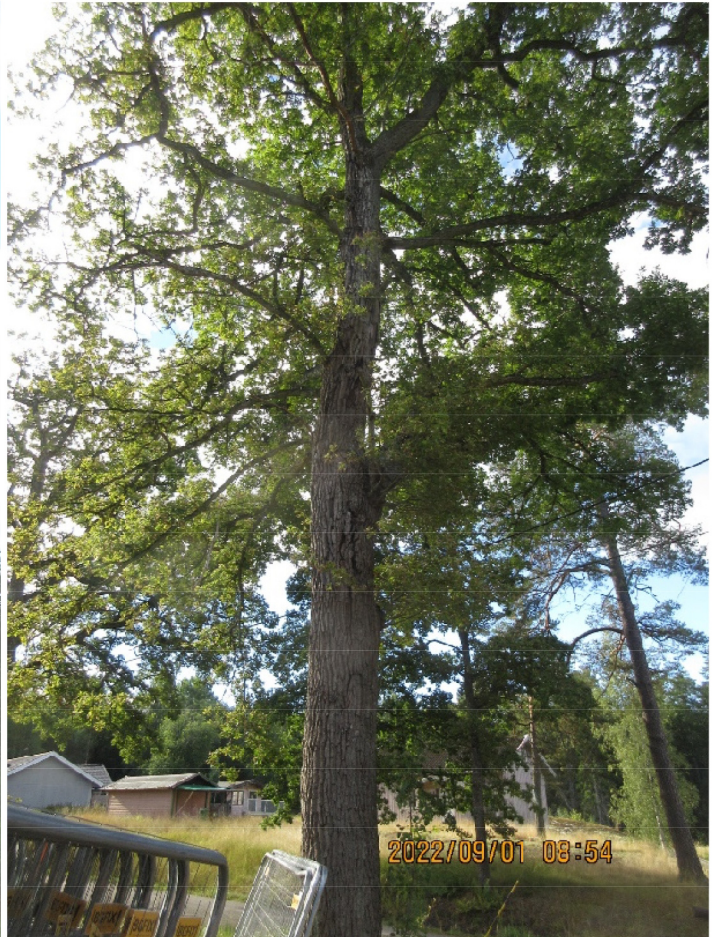
Träd nr 2

Skogsek *Quercus robur*; DBH (diameter på 1,3m höjd): 76cm; kronradie: 7m; biologisk kondition (vitalitet): godkänd; strukturell kondition (stabilitet): viss risk.

Detta träd visar förutom döda grenar och ensidig krona några partier med lossnad bark och längre upp på stammen även blottade vedytor. Orsaken till detta kan vara blixtnedslag. På sikt kommer trädets norra stamsida drabbas av partiell röta.

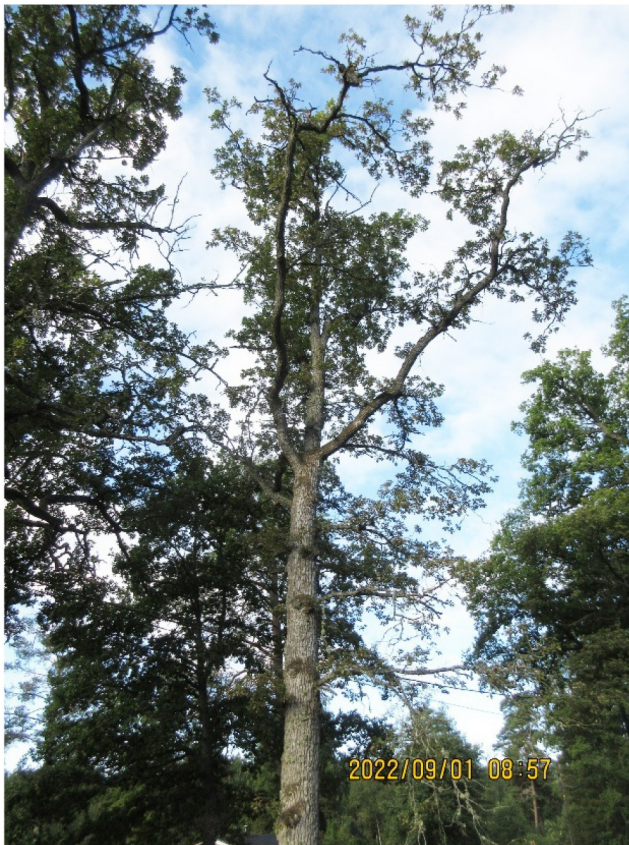
Träd nr 3

Skogsek *Quercus robur*; DBH (diameter på 1,3m höjd): 59cm; kronradie: 6m; biologisk kondition (vitalitet): godkänd; strukturell kondition (stabilitet): låg risk.

Träd nr 3, sett från norr. Kronan är ensidig och gles pga. tidigare beskuggning.

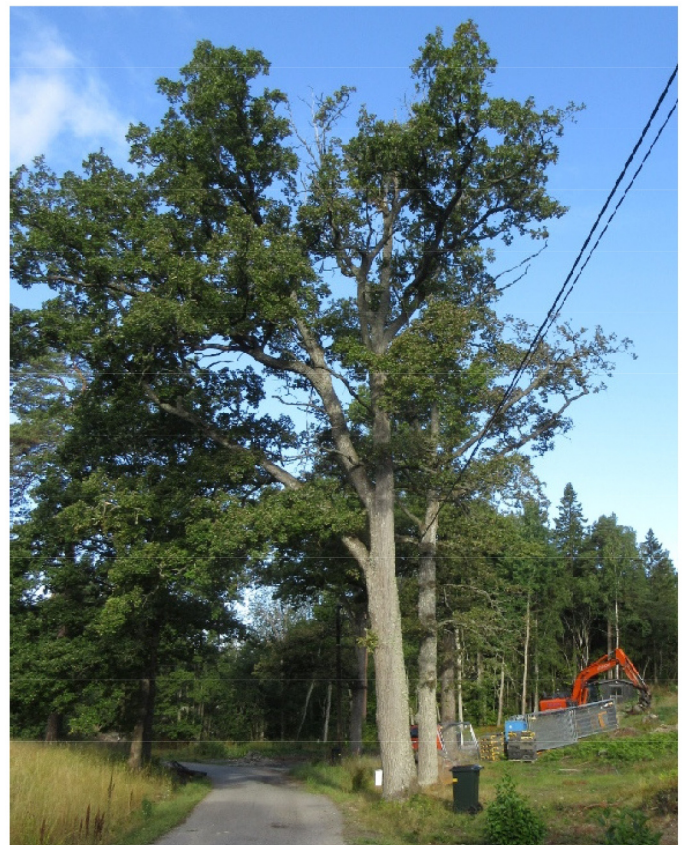
Träd nr 4 har inte besiktigats pga. att det står på kommunal mark. Dock bör det även här genomföras alla föreslagna åtgärder (beskärningar och rotskydd under byggnation samt dokumentation och slutbesiktning).

Träd nr 4 på kommunal mark (med vit brevlåda), till höger syns träd nr 3.
