Karin Laurell
Styrmansvägen 7
Saltsjöbaden

Styrmansvägen 7.

3. Energi koll fönster.

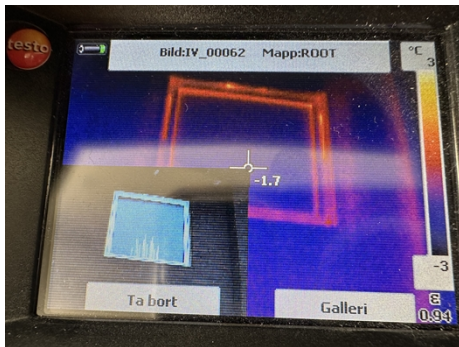
1. Sovrumsfönster nyare modell. Energivärde ok.

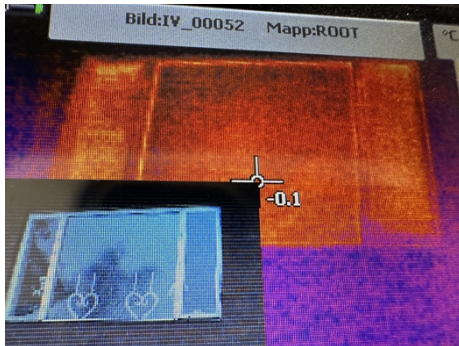
2. Fönster vardagsrum. (befintligt fönster) Enegevärde sämre stort läckage.

Där sys det tydligt att särskilt dom äldre partiererna samt fönster har störst energiförlust. Dom fönster som är nyare klarar att hålla tillräckligt tätt men ytterdörrpartiet samt balkongpartiet på baksidan läcker samt garadörr läcker mycket energi. Åtgärdsförslag är att byta dessa fönster och partier.

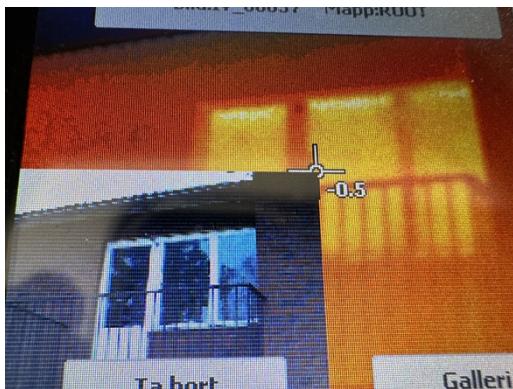
3. Dörr och fönster befintligt, kök/matplats. Enegevärde sämre, stort läckage.

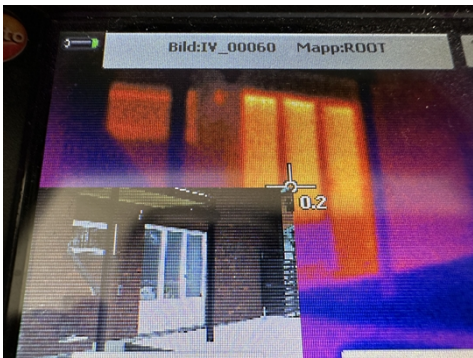
1. Balkondörr samt fönsterparti baksida. Enegivärde sämre, stort läckage.

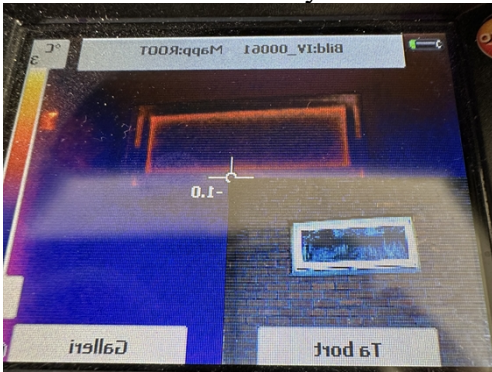
2. Badrumsfönster nyare modell. Enegivärde ok

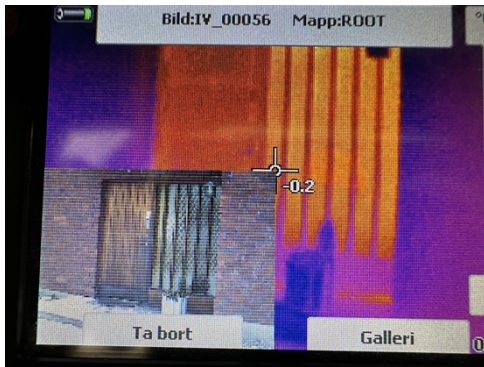
Ytterdörr, otätheten sker pga mellanrummet mellan karm och dörrblad, även här är dörren skev och tröskel så pass sliten att svårt att få den tät. Samtidigt är materiellt i dörren sådant att med alla åtgärder kommer vi inte uppnå en standard som motsvara den investeringen som krävs. Samtidigt som vi ser vid mätning att dörren saknar isolering/drevning runt om. Den är monterad så tätt att det saknas utrymme att få in drevning (idag ca 2-3 mm skulle standard är ca 10 mm)

3. Ytterdörr samt anslutet glasparti. Stort läckage.

Av tidigare erfarenheter så är det för stor differens på garagedörren för att uppnå godkänt beslut som vi kan lämna garantier på vårt arbete. Ytterdörren kan vi enligt ovan sätta lister mm men som jag skriver ovan så är investeringen så pass stor att jag skulle rekommendera byta både garagedörren samt ytterdörren.

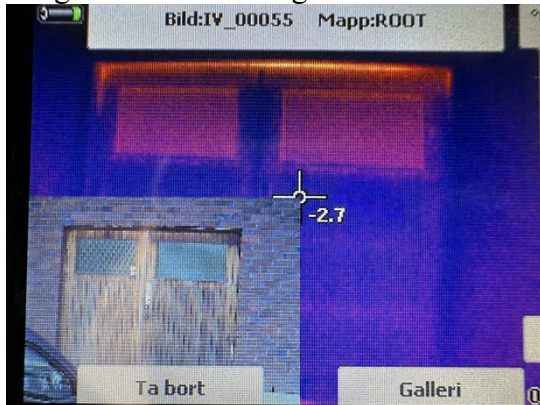
Vår snickare har varit på plats och undersökt garagedörren och konstaterat att dörren skvevar 3,5 cm på höjden vilket gör det omöjligt för oss att räta ut den så att den har möjlighet att ansluta mot karm vilket krävs för att få den tät.

4. Gragedörr. Stort läckage.
