Styrelsen för Nacka vatten och avfall AB

## Miljörapport 2022

# MILJÖRAPPORT 2022

Nacka vatten och avfall AB

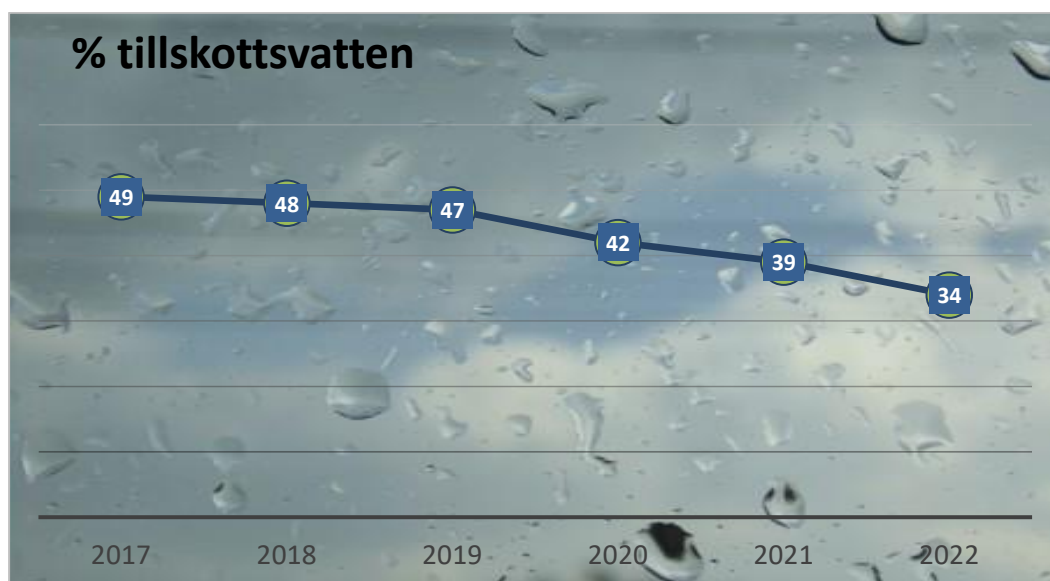
Figur 1 Rullande treårsmedelvärden för tillskottsvatten

Trots inläckage vid större regn ger pågående arbeten med att minska mängderna ovidkommande vatten i ledningsnätet resultat, se figur 1, och andelen tillskottsvatten mätt i % uppvisar en nedåtgående trend för de senaste åren.

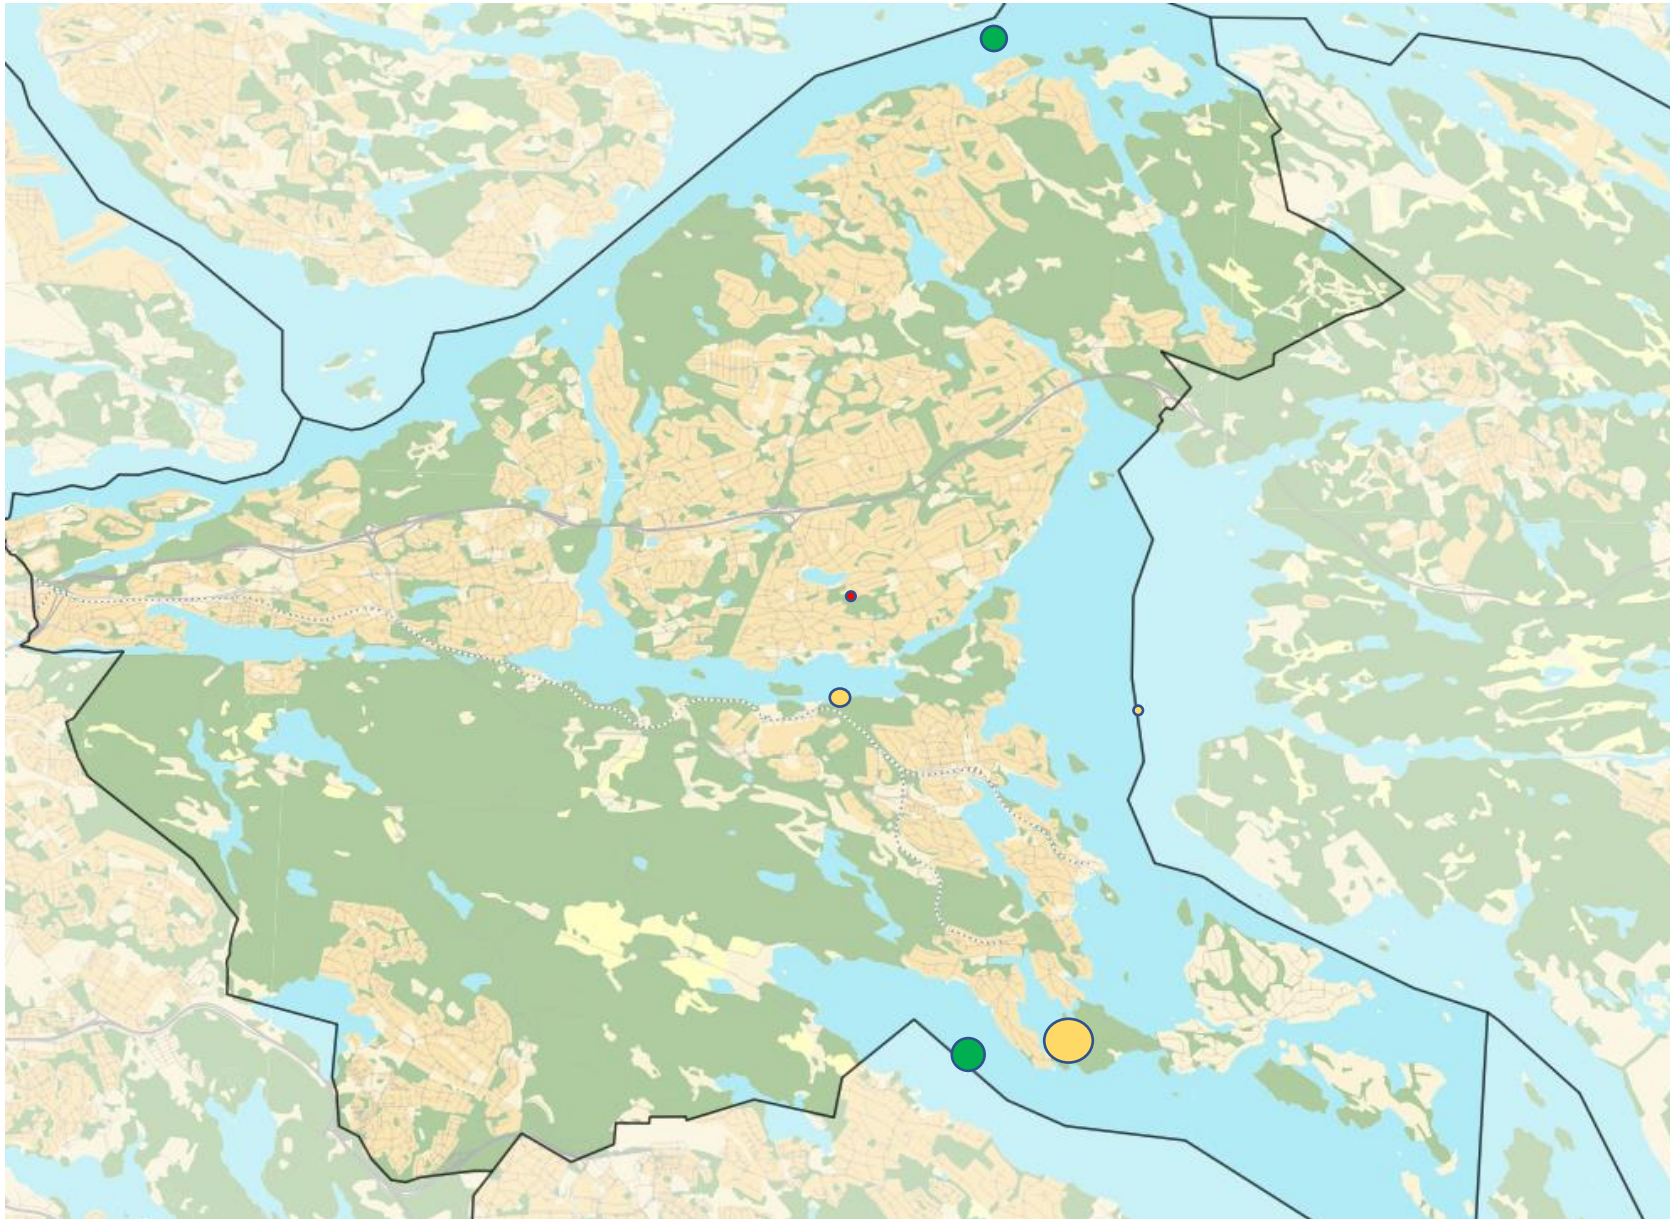
Under år 2022 bräddades vid åtta tillfällen, i slutet av januari, i början av februari, i mitten av november samt i slutet av december. I de allra flesta fallen berodde bräddningarna på någon form av elfel där en eller flera pumpar stannat. Vid ett tillfälle bräddades på grund av en läcka på en tryckspillvattenledning. Karta över bräddningar per recipient hittas i bilaga 1. Storleken på punkten relaterar till utsläppets omfattning och färgen korrelerar med status i respektive vattenförekomst.

Karta med bräddpunkter utplacerade. Färg kopplar till recipientens statusklassning där grön motsvarar God ekologisk status, gul motsvarar Måttlig ekologisk status och röd motsvarar Dålig ekologisk status. Storleken på prickarna illustrerar storleken på utsläppen.
