# Grävlingsberg

Beskrivning av miljön och de kulturhistoriskt värdefulla byggnaderna samt ett upprustningsprogram för dem som ligger på fastigheten Kummelnäs 6:2 Grävlingsberg i Saltsjö-Boo. Nacka kommun.

Jan Granberg

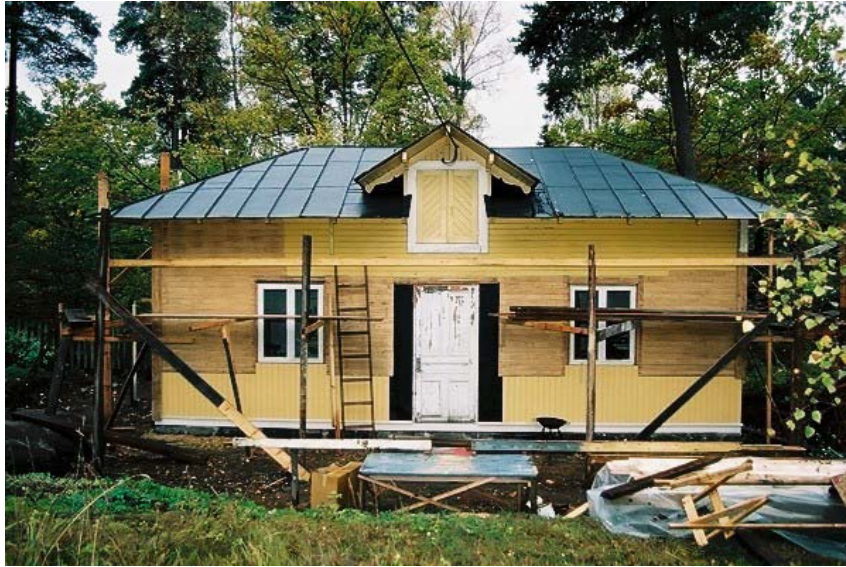
Hus 2 Bostadshus. Planbeteckning, "q<sub>2</sub>, kulturhistoriskt intressant byggnad som inte får förvanskas" Pågående exteriör renovering. Enligt bilder från 1997 nedan och bilden ovan är detta ett hus med en murad låg gråstensgrund på vilken det står en regelstomme på klätt med liggande fasspont över den tidigare befintliga vitmålade bröstlisten och stående dito under bröstlisten. Vitmålade dörr- och fönsterfoder. Gröna fönsterluckor. Kopplade utåtgående fönster med bågar för ett glas vardera.

Vindskupa till höskulle med gulmålade luckor och vita foder. Sadeltak med valmade gavelspetsar klätt med svartmålad ståndfalsad skivtäckning med nästan horisontella falsar. Fasadens färgsättning ej ursprunglig. Målsättningen är att restaurera 1997 års utseende.

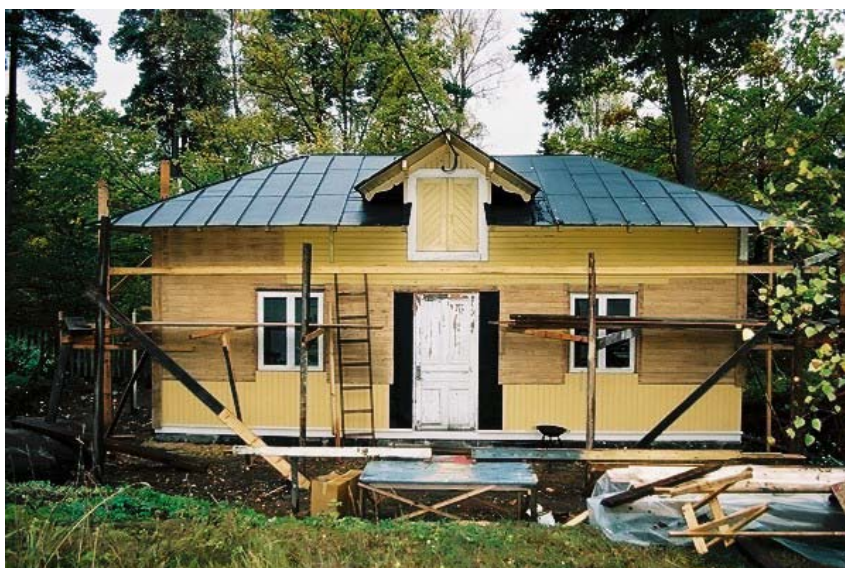
Hus 2 Bostadshus. Planbeteckning, "q<sub>2</sub>, kulturhistoriskt intressant byggnad som inte får förvanskas" Pågående exteriör renovering. Enligt bilder från 1997 nedan och bilden ovan är detta ett hus med en murad låg gråstensgrund på vilken det står en regelstomme på klätt med liggande fasspont över den tidigare befintliga vitmålade bröstlisten och stående dito under bröstlisten. Vitmålade dörr- och fönsterfoder. Gröna fönsterluckor. Kopplade utåtgående fönster med bågar för ett glas vardera. Vindskupa till höskulle med gulmålade luckor och vita foder. Sadeltak med valmade gavelspetsar klätt med svartmålad ståndfalsad skivtäckning med nästan horisontella falsar. Fasadens färgsättning ej ursprunglig.

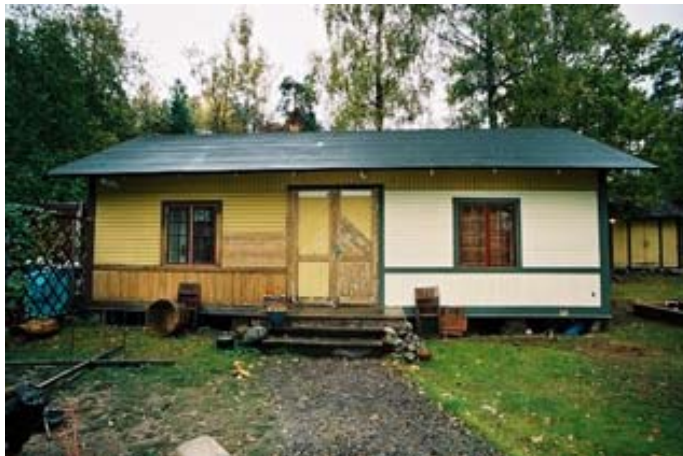
Hus 3 Bostadshus f.d. tvättstuga från norr. Planbeteckning, "q<sub>2</sub>, kulturhistoriskt intressant byggnad som inte får förvanskas ". Huset är under yttre renovering. Ursprunglig färgsättning är panel i guldocker och fotlist, bröstlist, knutbrädor, dörrfoder och fönsterfoder i obränd terra. Allt målat med ren linolja och pigment utan fyllnadsmedel. Ny färgsättning på prov till höger med panel i brutet vitt, kromoxidgröna foder och järnoxidröda fönsterbågar.

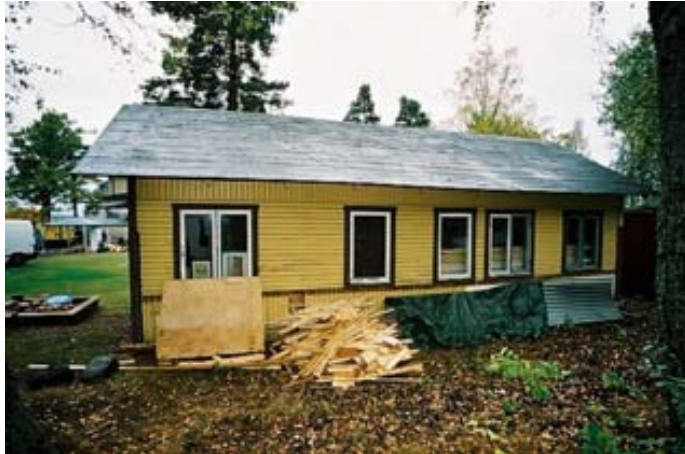
Hus 3 Bostadshus f.d. tvättstuga från söder. Senare fönster med enkla luffer.

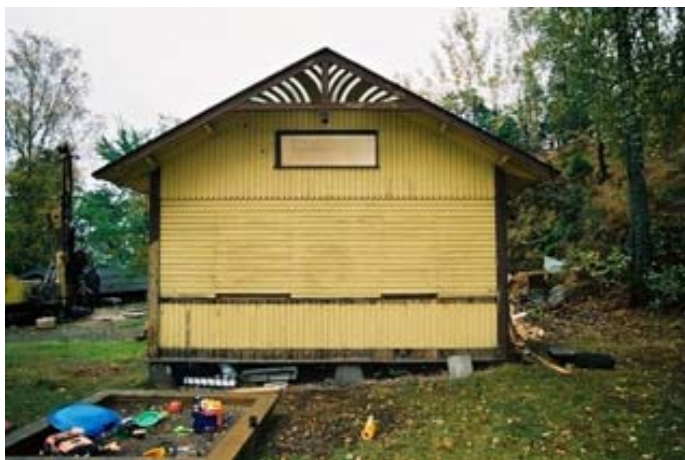
Hus 3 Bostadshus f.d. tvättstuga från väster. Igensatta ursprungliga fönster.

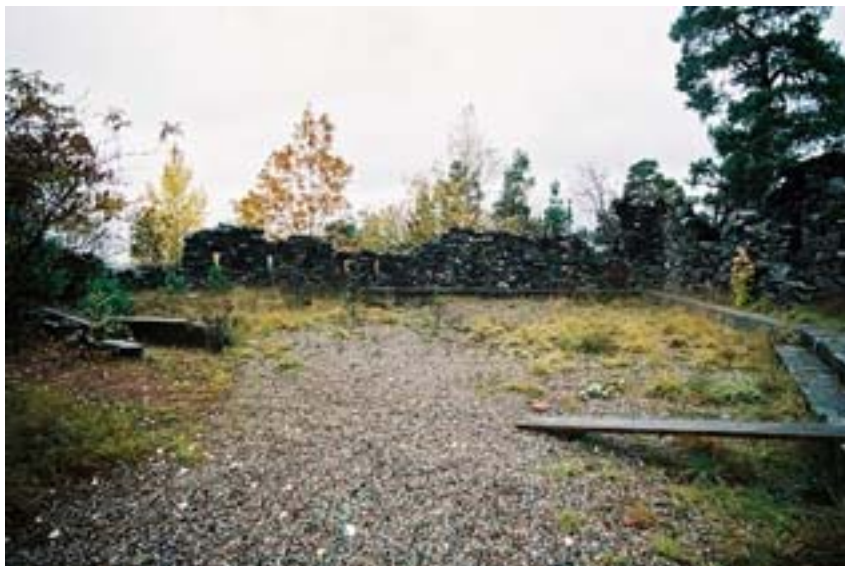
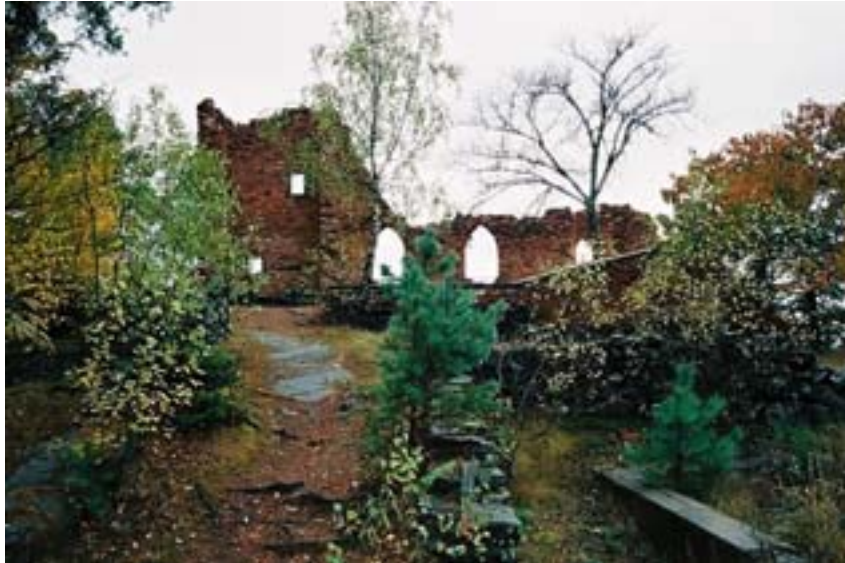
Ruinerna. Planbeteckning "q<sub>4</sub> Ruinerna skall konserveras och säkras från ytterligare förfall och får inte utgöra säkerhetsrisk".

Murar av gråsten efterliknande äldre borgruiner, uppförda omkring 1900. Innanför murarna fanns från början en stor vattenreservoar som numera är igenfylld.

De båda ruinerna, varav den ena är av tegel och den andra av gråsten, uppfördes i början av 1900-talet. Tegelruinen byggdes som en verklig Rhenborg och för att ge den en äkta prägel murades tom. sprickor i väggarna. Tegelruinen hade ursprungligen ett torn med krenelering och innehöll också flera rum. Under senare år har ruinen tillåtits att förfalla och teglet är starkt vittrat. Då ruinerna utgör en viktig del av riksintresset och därtill också är starkt förknippade med Grävlingsberg skall de bevaras. I konsekvens med detta skall tegelruinen konserveras för att förhindra fortsatt förfall.

Ruinkrönen bör med jämna mellanrum tätas så att murverken inte fuktbemänges och frostspränges. En effektiv taktäckning skulle påverka riksintressets utseende i negativ riktning och får inte komma till stånd.

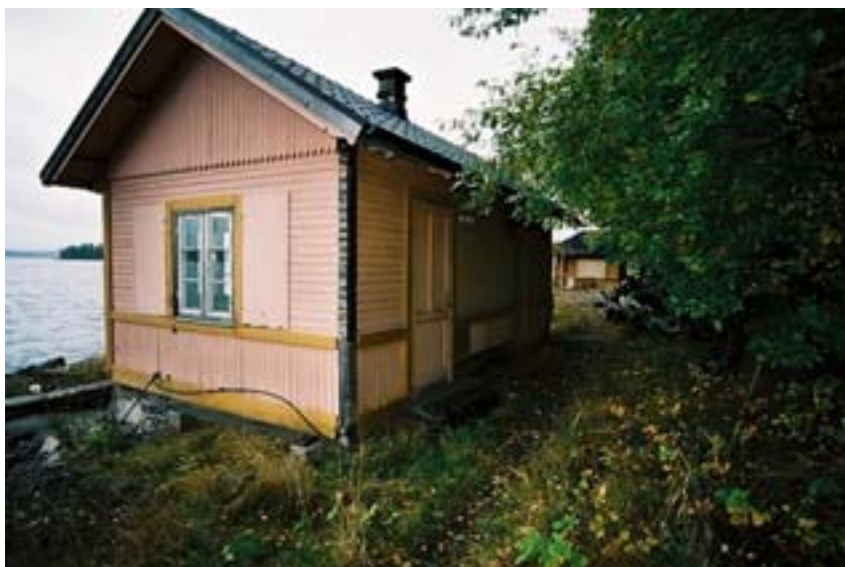
Hus 6 f.d., tvättstugan har en rosa plastfärg på fasaden. Den har börjat flaga och bör bytas ut mot den ursprungliga färgsättningen med panel i oxidrött med knutar och foder i guldocker,

Hus 6 F. D. Tvättstuga, omgjort till bostad. Planbeteckning "q<sub>1</sub>;  
**Kulturhistoriskt värdefull byggnad som inte får rivas och där byggnadens exteriör inte får förändras.**" . Denna bestämmelse gäller hus som inte förändrats sedan byggnadstiden eller där förändringarna är reversibla i motsvarande grad. Står på murad stengrund. Upplaget starkt eroderat. Regelstomme klädd med rosa stående fasspont under bröstlisten och liggande över densamma. Gavelpartiets avslutning sågtandad. Rosa fönsterluckor och fönster med kopplade utåtgående kopplade bågar som har spröjs för tre glas i vardera bågen. Bröstlister, fönsterfoder, knutbrädor och fotbrädor målade i guldocker med kromoxidgröna fönsterbågar utvändigt. Sadeltaket täckt med svartmålad plåt i formpressat i tegelmönster och krönt av en plåtklädd skorsten med utkragat krön. Plåten senare. Ursprungligen ha taket varit täckt antingen av tjärpapp eller skivtäckt falsad plåt. Den rosa fägen senare. Ursprungligen har huset varit målat i oxidrött med gula foder och knutbrädor.

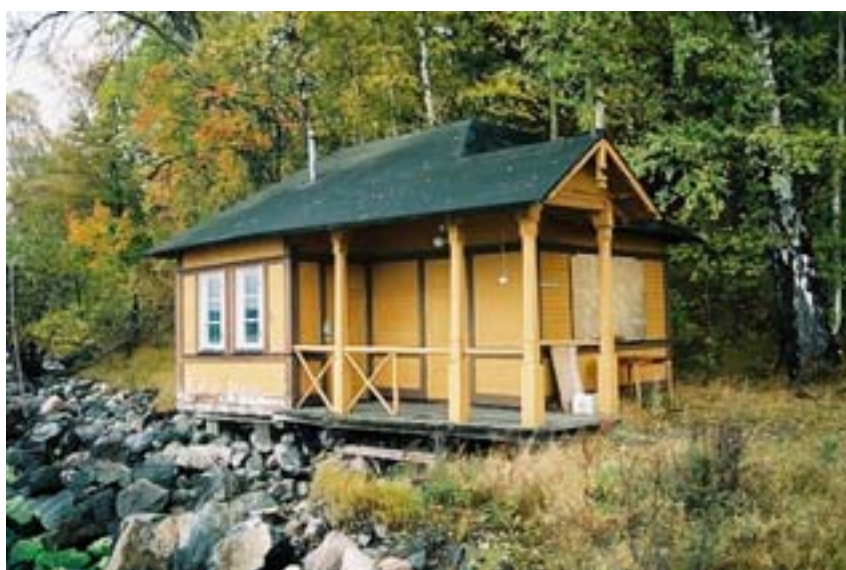
Hus 7 F. D. Badhus, inrett till bostad, står på stenplintar. Upplaget starkt eroderat. Planbeteckning "**q<sub>1</sub>; Kulturhistoriskt värdefull byggnad som inte får rivas och där byggnadens exteriör inte får förändras.**". Denna bestämmelse gäller hus som inte förändrats sedan byggnadstiden eller där förändringarna är reversibla i motsvarande grad. En stomme av regelverk, klädd med stående och liggande fasspont målat i guld ocker med listverk i bränd umbra. Fem kopplade utåtgående enkla bågar med spröjs för tre glas. Pappklätt sadeltak med valmade gavelspetsar. Ett täckt gång buren av fyra snidade pelare med eget takfall åt norr. Taket ursprungligen plåttäckt.

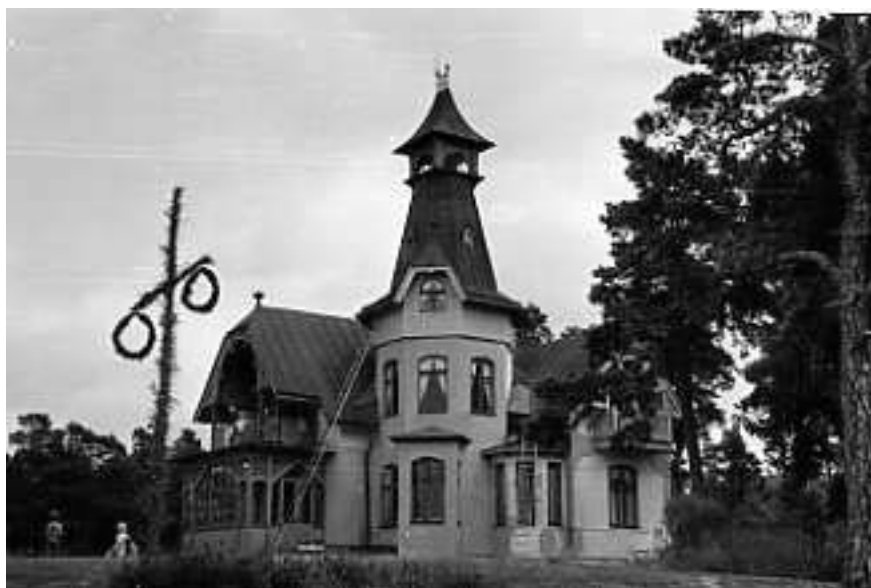
Ombyggda fasader under 1960-talet då många fönster byttes och fasaden kläddes in med putsaskivor. Foton från 1960-talet redovisar en flagnande putsfasad med fönster målade i en mörk färg. På foton från 1947 redovisas en putsad fasad avfärgad i vitt eller annan mycket ljus puts.

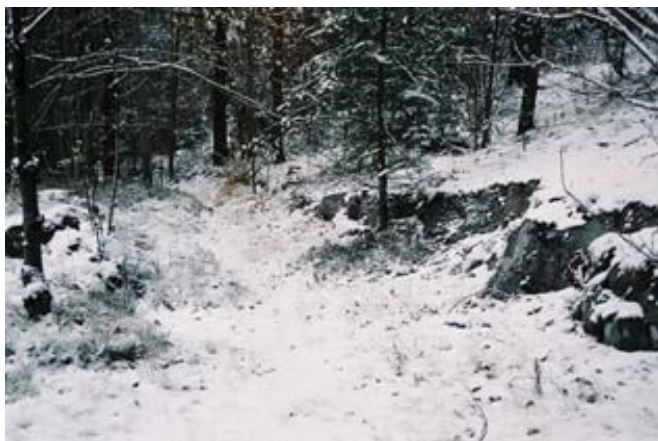
Flera stigar möts här. Den stig som vi följer påminner om en flitigt använd stig som slitits ner av människor och djur, en hålväg. Här rör det sig sannolikt om en stig som dränerats och senare eroderats bort av nederbörd;

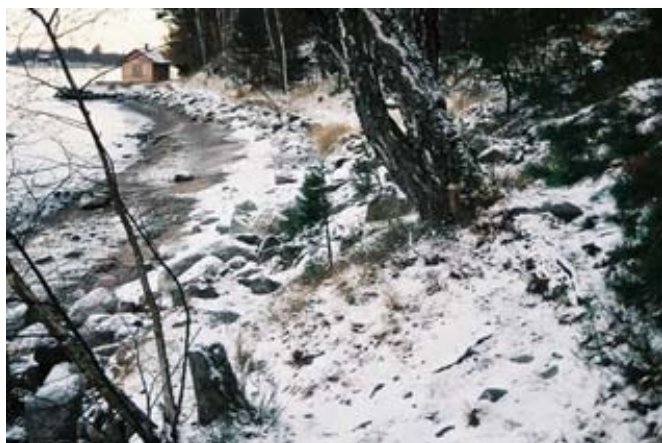
I bildens fond finns ett parti med en stentrappa. Framför trappan ligger en omkullfallen, halvt förmulnad björk. På andra sidan krönet efter trappan, konstaterar vi att vägbanken är kraftigt eroderad;

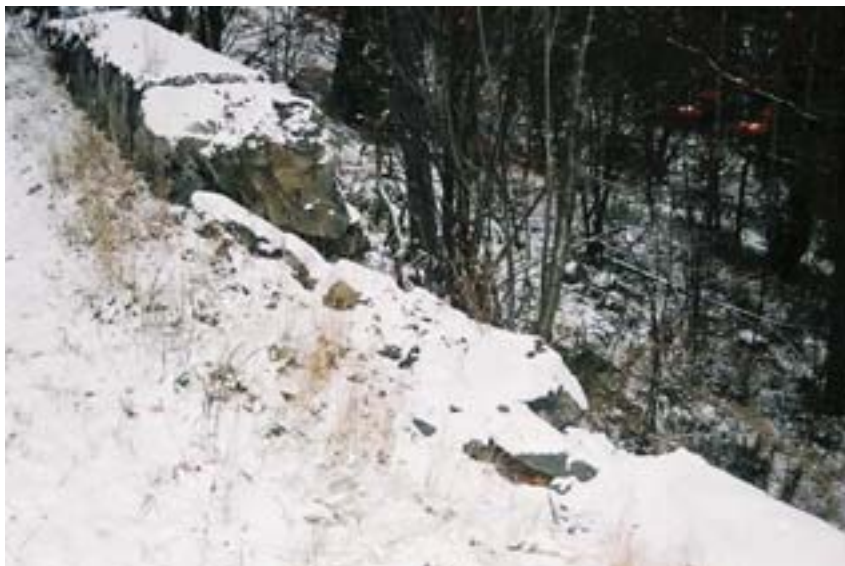
Utmed vägens dalsida löper en cirka 40 centimeter hög kallmurad men fogstruken stenmur som kalvat på ett par ställen;
