## Bro över GC-väg på Sockenvägen 70m Syd Trädgårdsvägen

Anl/Knr: 182-33-1 (1) Ägare: Nacka kommun Förvaltare: Nacka kommun Status: Byggd  
IdNr2: S-608 Vägnr: Bandel: Km tal:

## Inspektion - Aktuella skadebilder

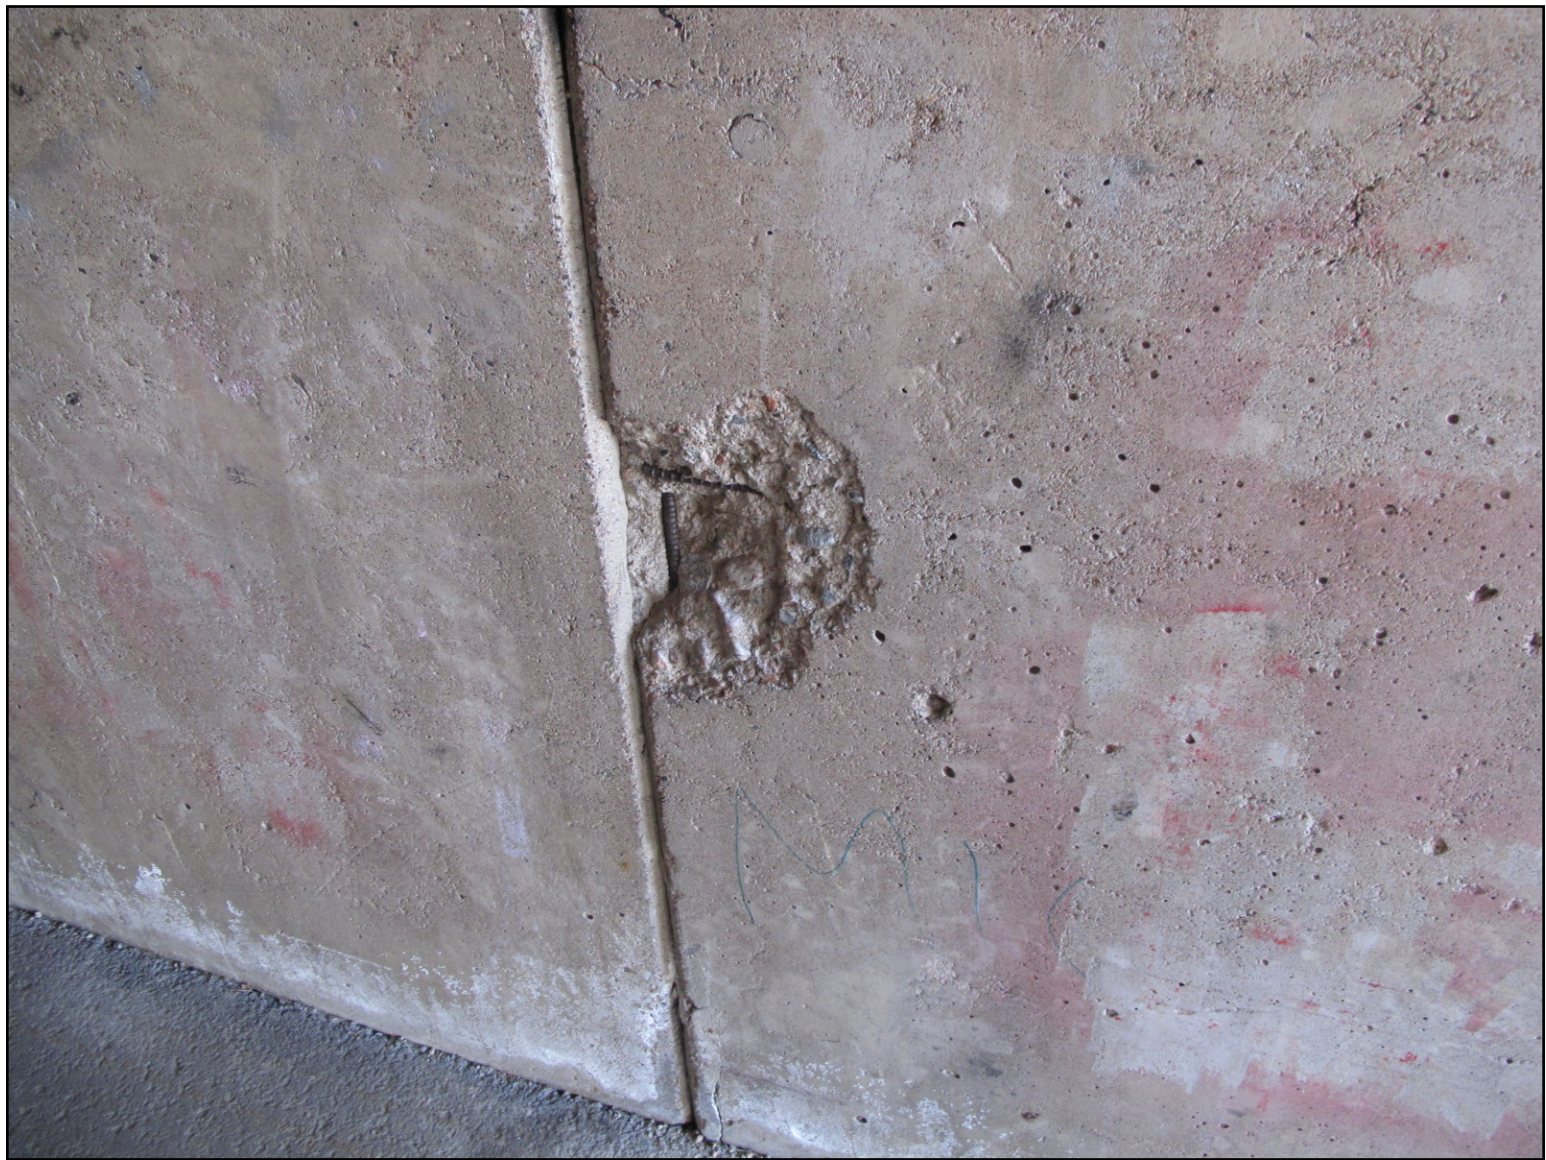
1 - Frontmur - Armeringsstål - Korrosion 2010-04-27 Ett flertal spjälkningar och vittringar

Nr	Konstruktionselement	Skadat material	Skadetyper	Skadeorsak	Mätning/Tillstånd			Fiktiv åtgärd		Mängd	Enhet	Kostnad kkr	Läge	Anmärkning
					Metod	Värde	Enhet	Tk	Aktivitet					
1	Frontmur	Armeringsstål	Korrosion	Miljöpåverkan	<u>7a</u>	5,0	%	2	Betongreparation >30-70 mm	4,0	m2	36,4	Båda frontmurarna	Ett flertal spjälkningar och vittringar. Troligtvis klorider i betongen (utfällningar)
3	Vingmur	Armeringsstål	Korrosion	Miljöpåverkan				2	Betongreparation >30-70 mm	1,0	m2	9,1	Samtliga vingmurar	Ett flertal spjälkningar, gjutsår samt vittringar
5	Stödmur	Armerad betong	Gjutsår	Byggfel				1	Betongreparation >30-70 mm	3,0	m2	27,3	Stödmur nordöst om bron	Partiella gjutsår
2	Platta	Armeringsstål	Korrosion	Miljöpåverkan	<u>7a</u>	5,0	%	2	Betongreparation >30-70 mm	2,0	m2	7,8	Plattans underyta (spjälkningar) och ovanyta vid mynningarna (vittringar)	Ett flertal spjälkningar samt vittringar. Notera kalkutfällningarna vid mynningarna

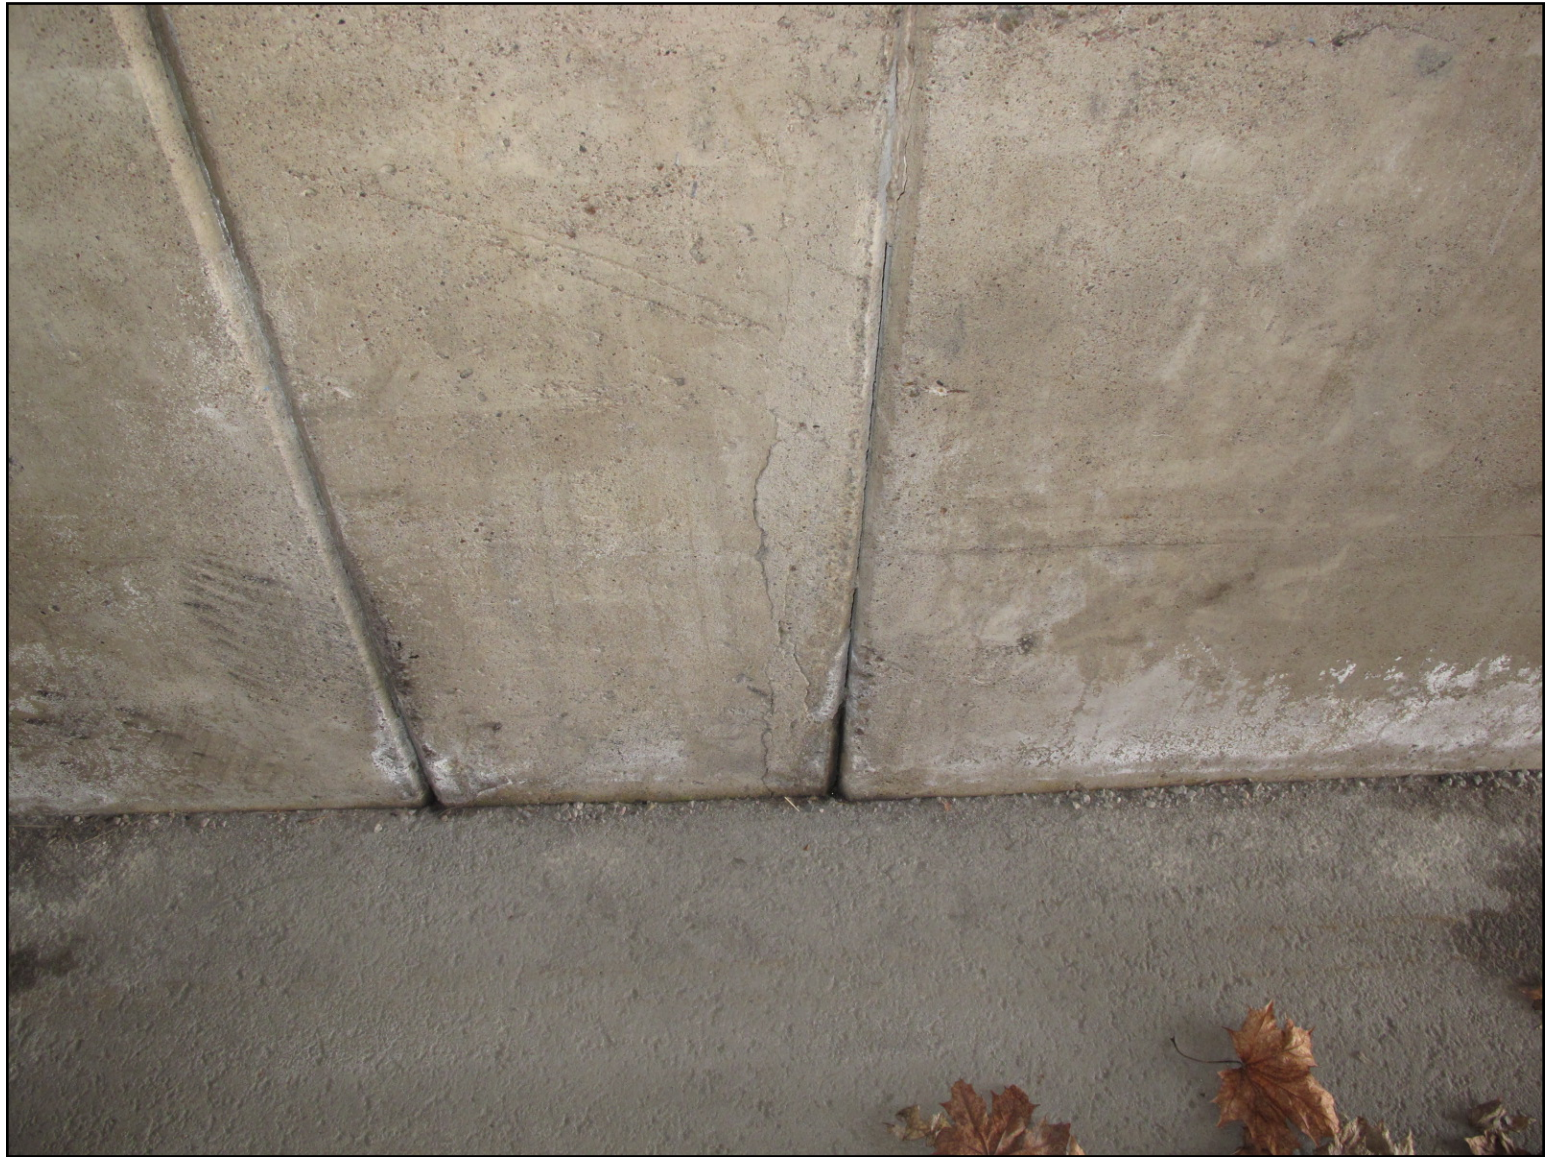
1 - Frontmur - Armeringsstål - Korrosion 2010-04-27 Ett flertal spjälkningar och vittringar

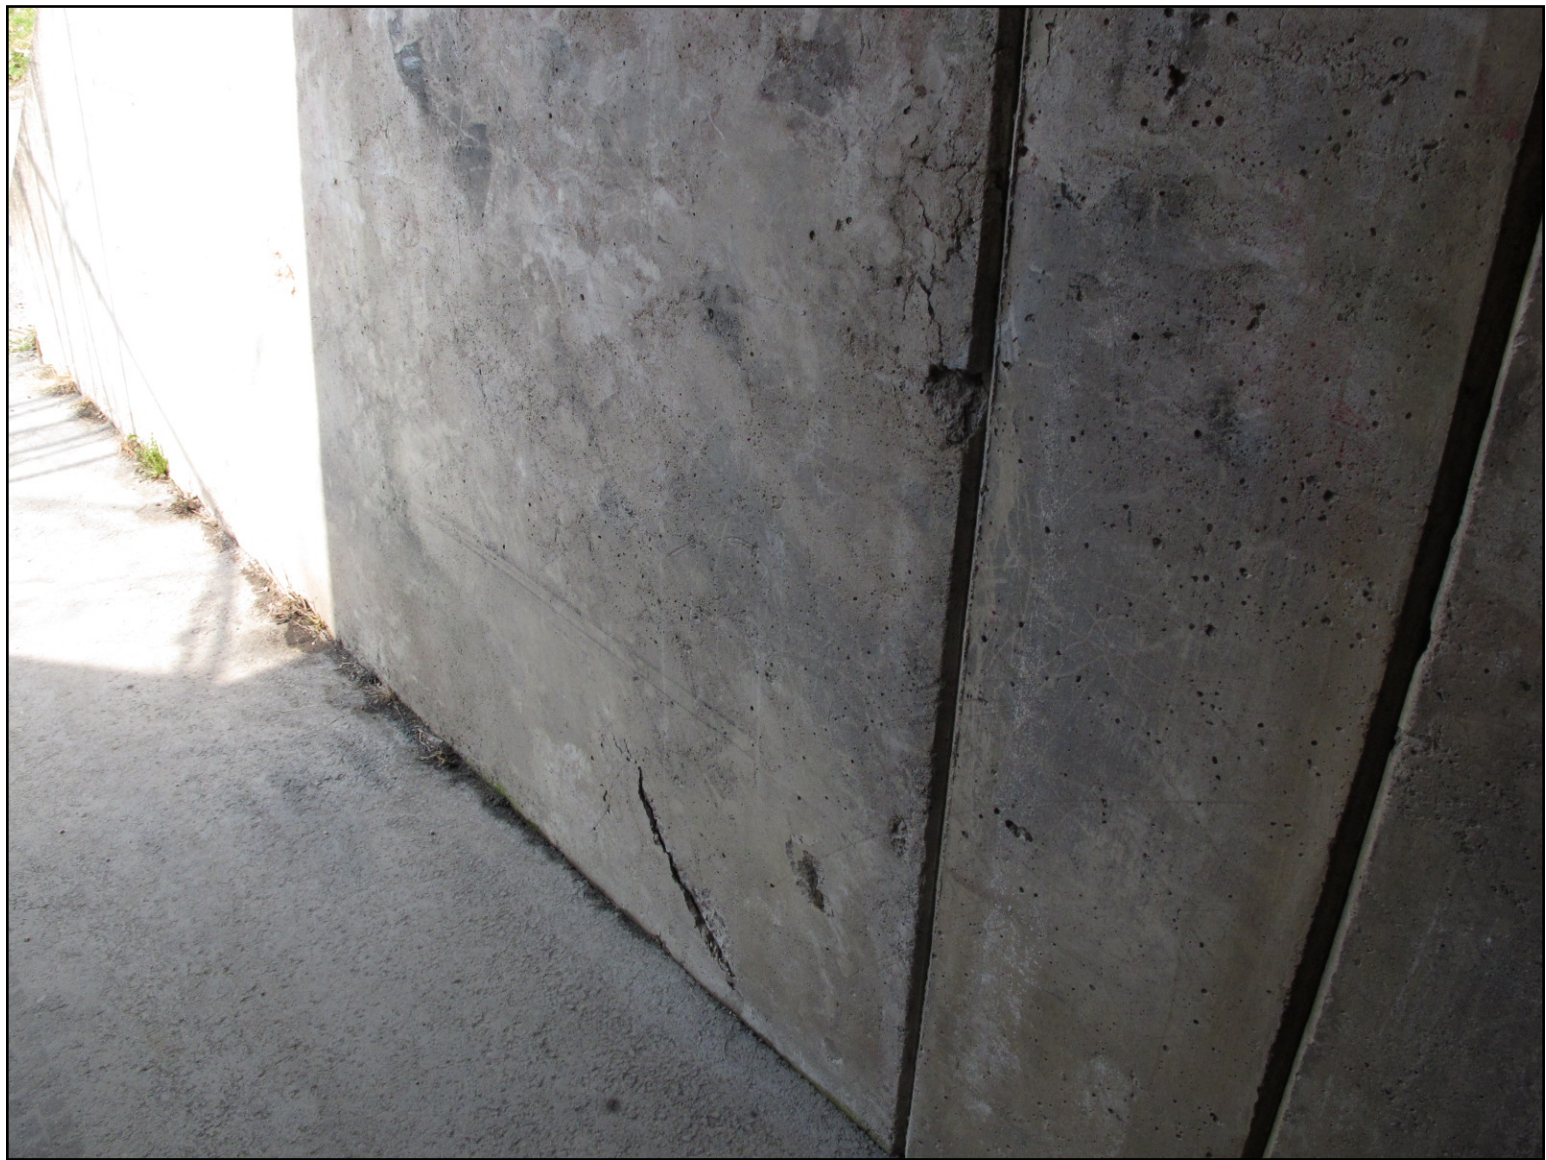
1 - Frontmur - Armeringsstål - Korrosion 2010-04-27 Ett flertal spjälkningar och vittringar

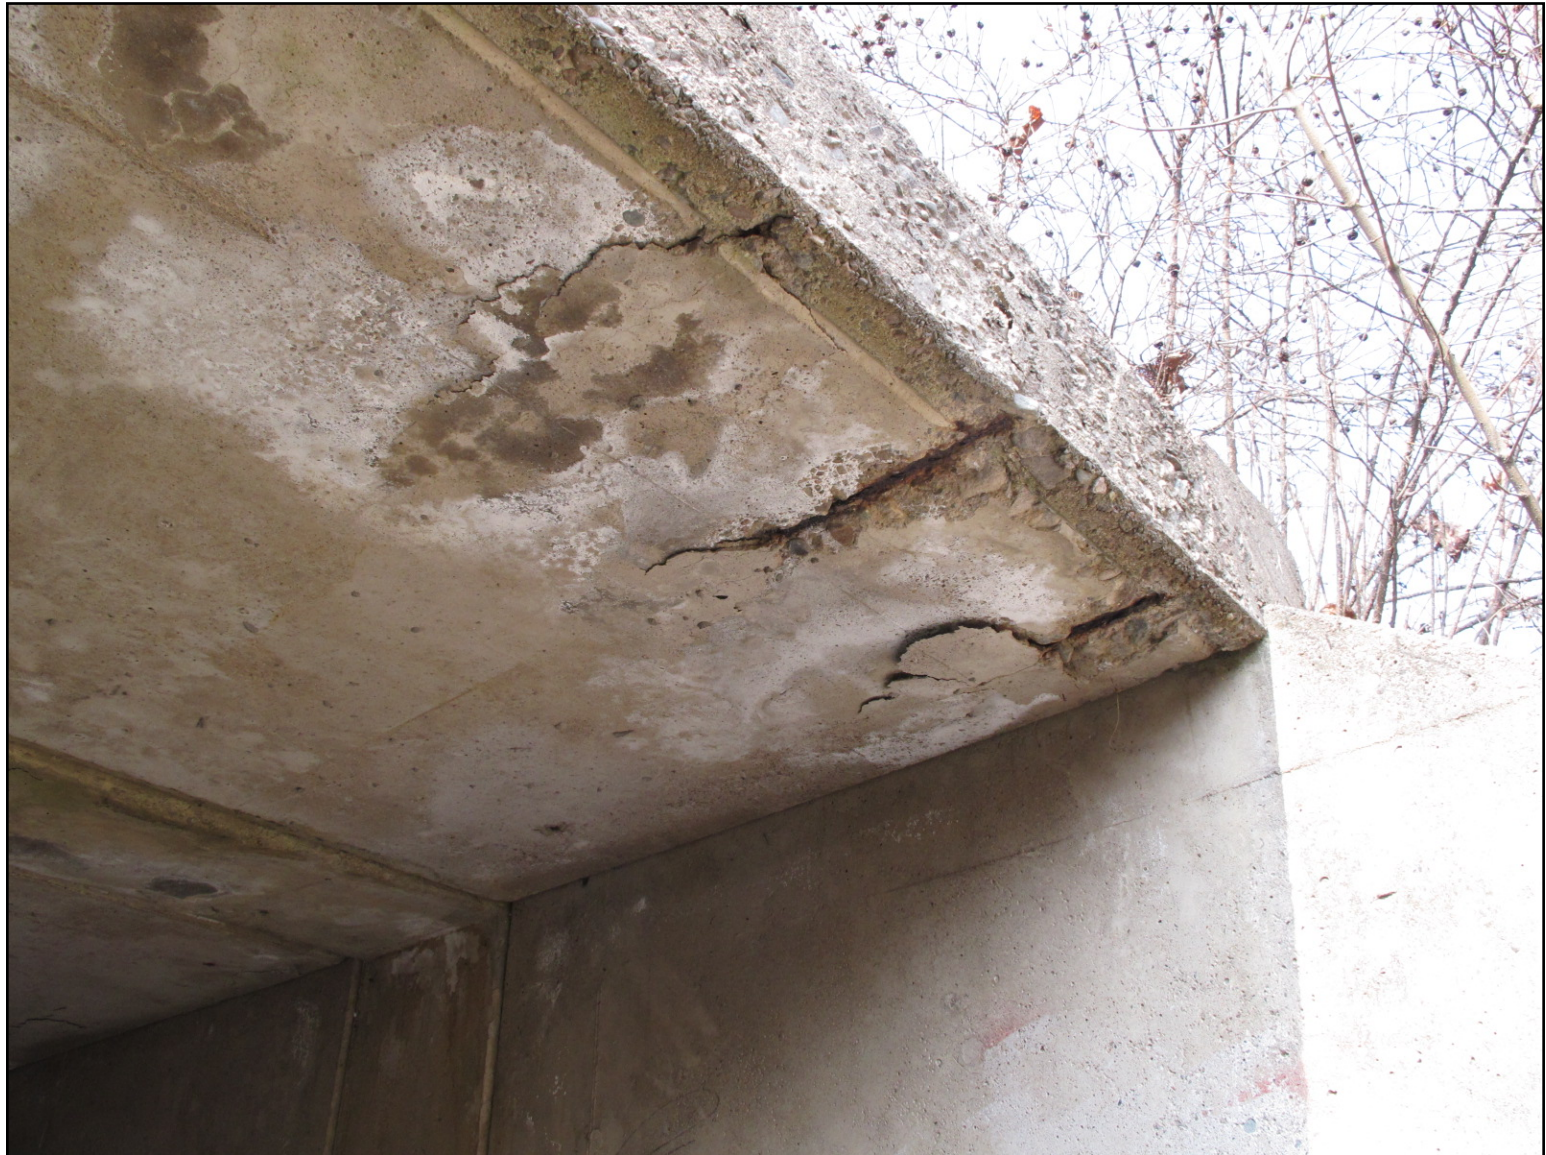
2 - Platta - Armeringsstål - Korrosion 2010-04-27 Ett flertal spjälkningar samt vittringar

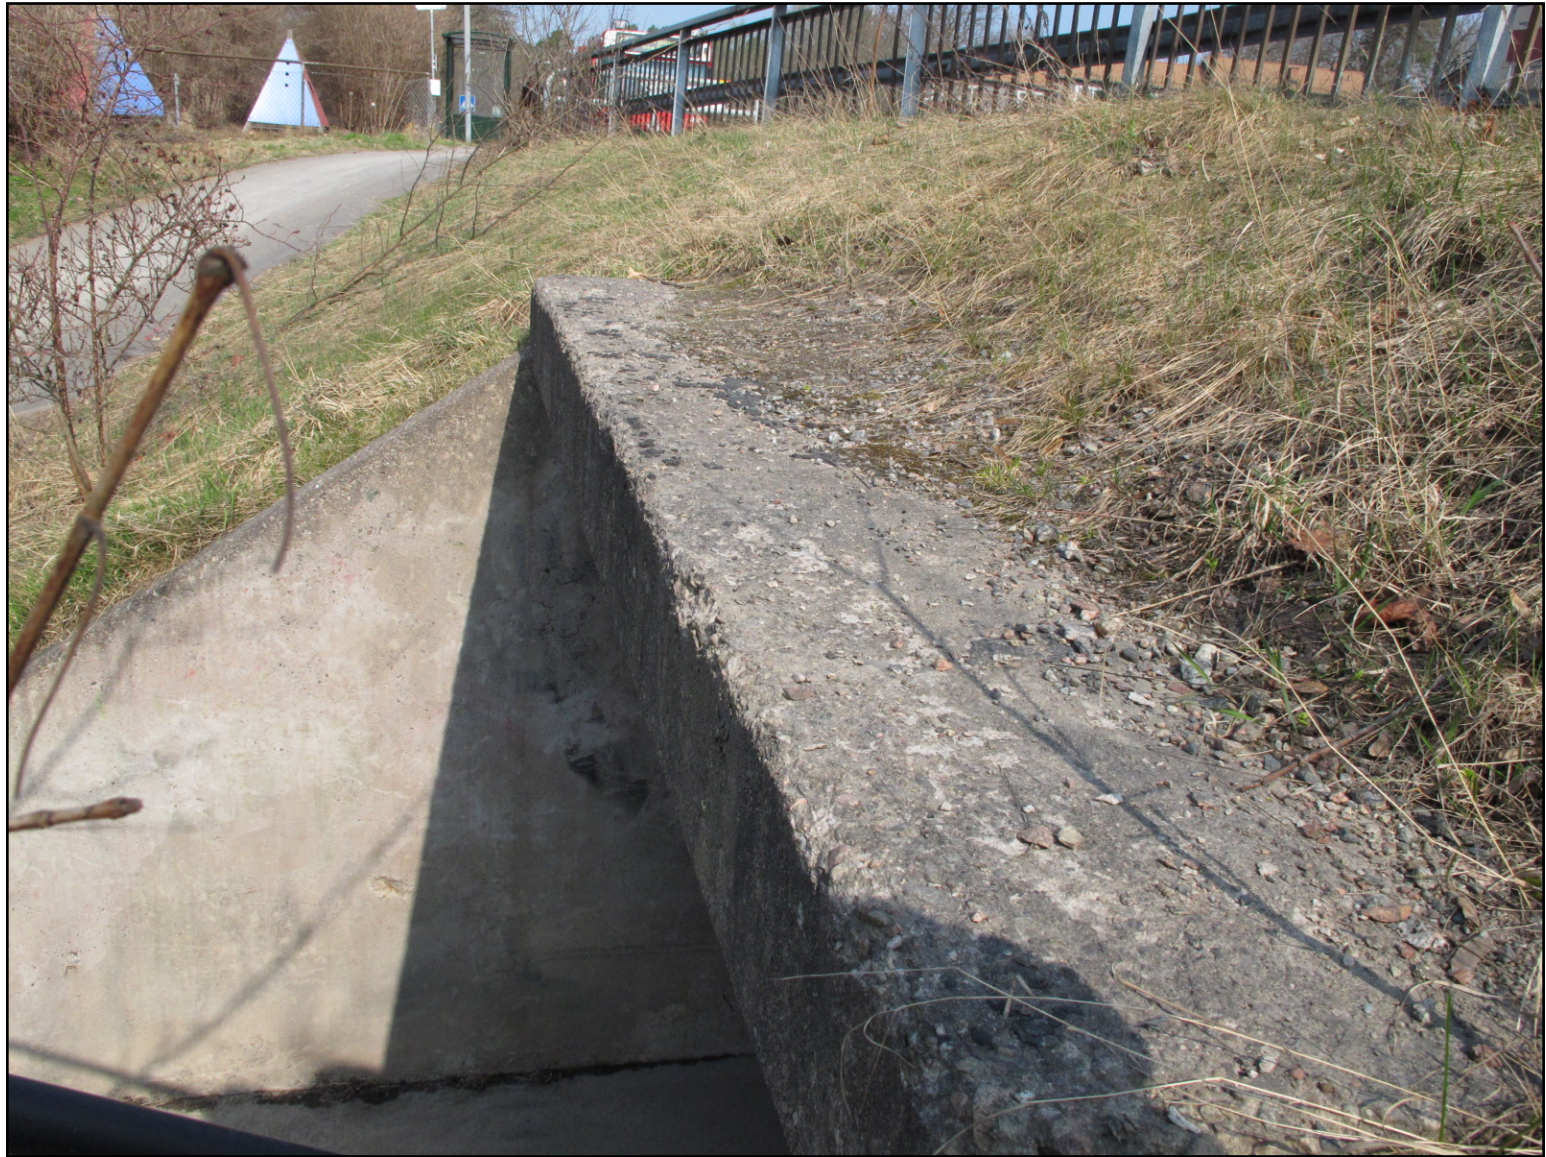
2 - Platta - Armeringsstål - Korrosion 2010-04-27 Ett flertal spjälkningar samt vittringar

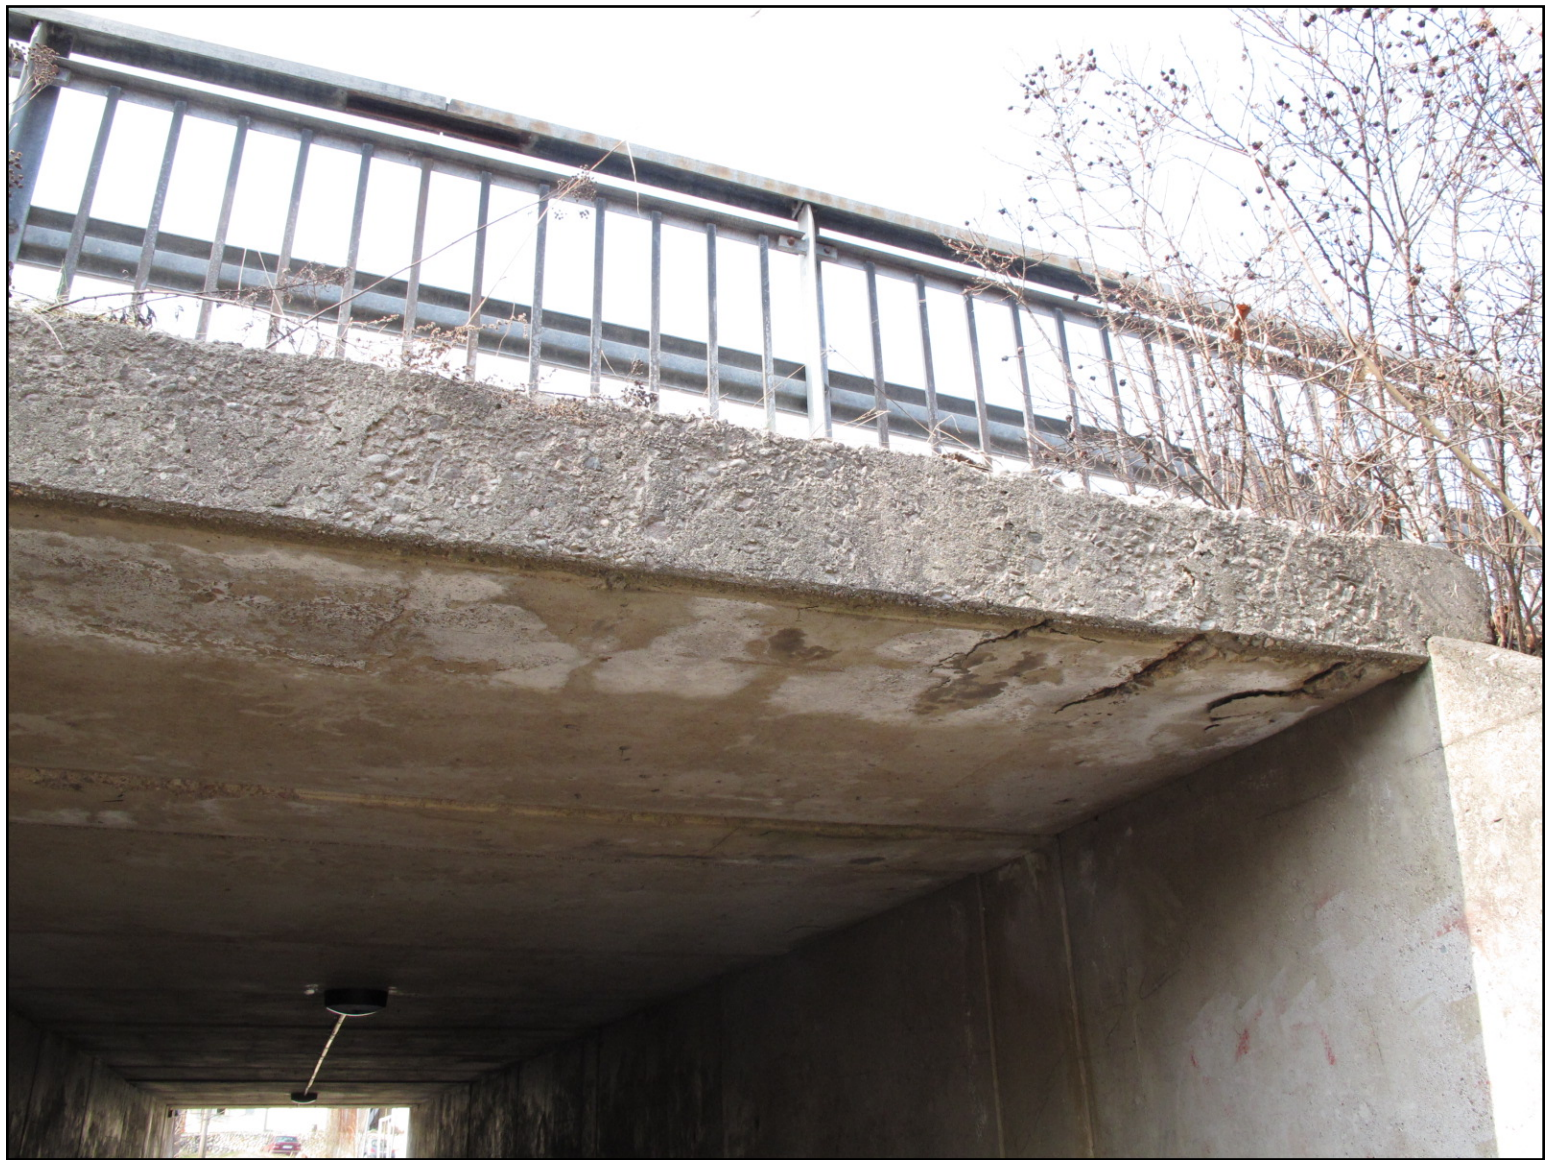
2 - Platta - Armeringsstål - Korrosion 2010-04-27 Ett flertal spjälkningar samt vittringar

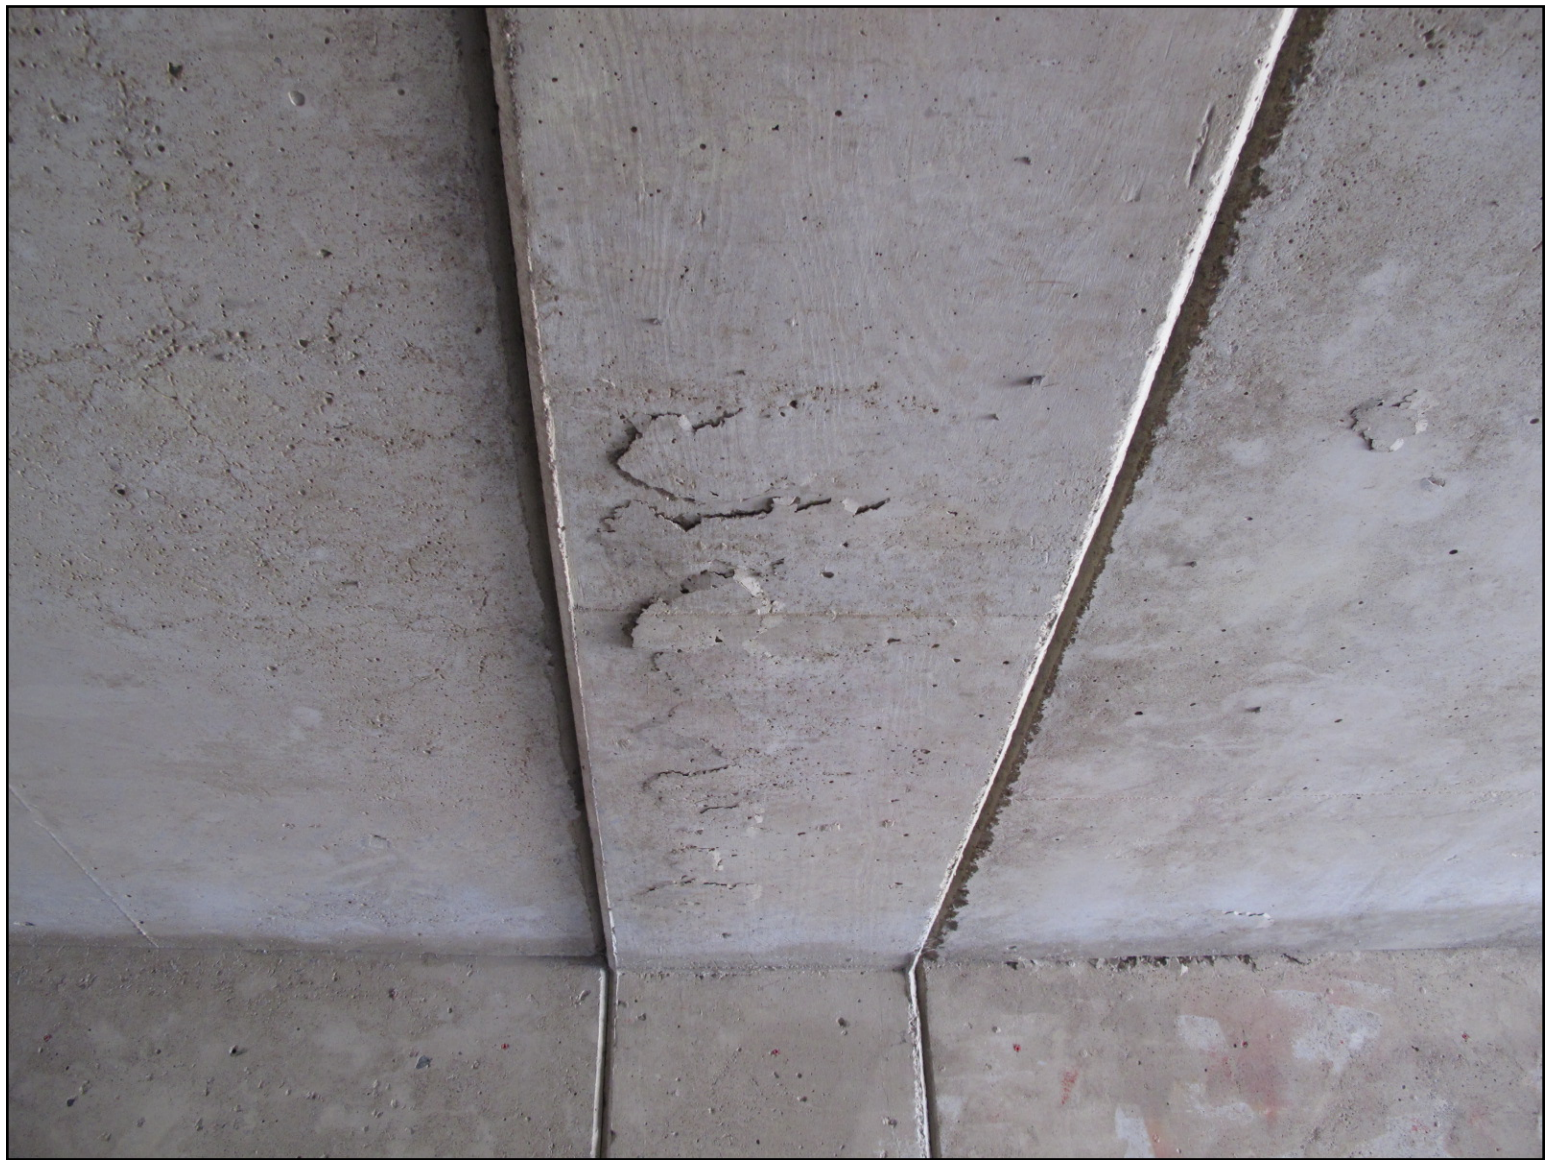
2 - Platta - Armeringsstål - Korrosion 2010-04-27 Ett flertal spjälkningar samt vittringar

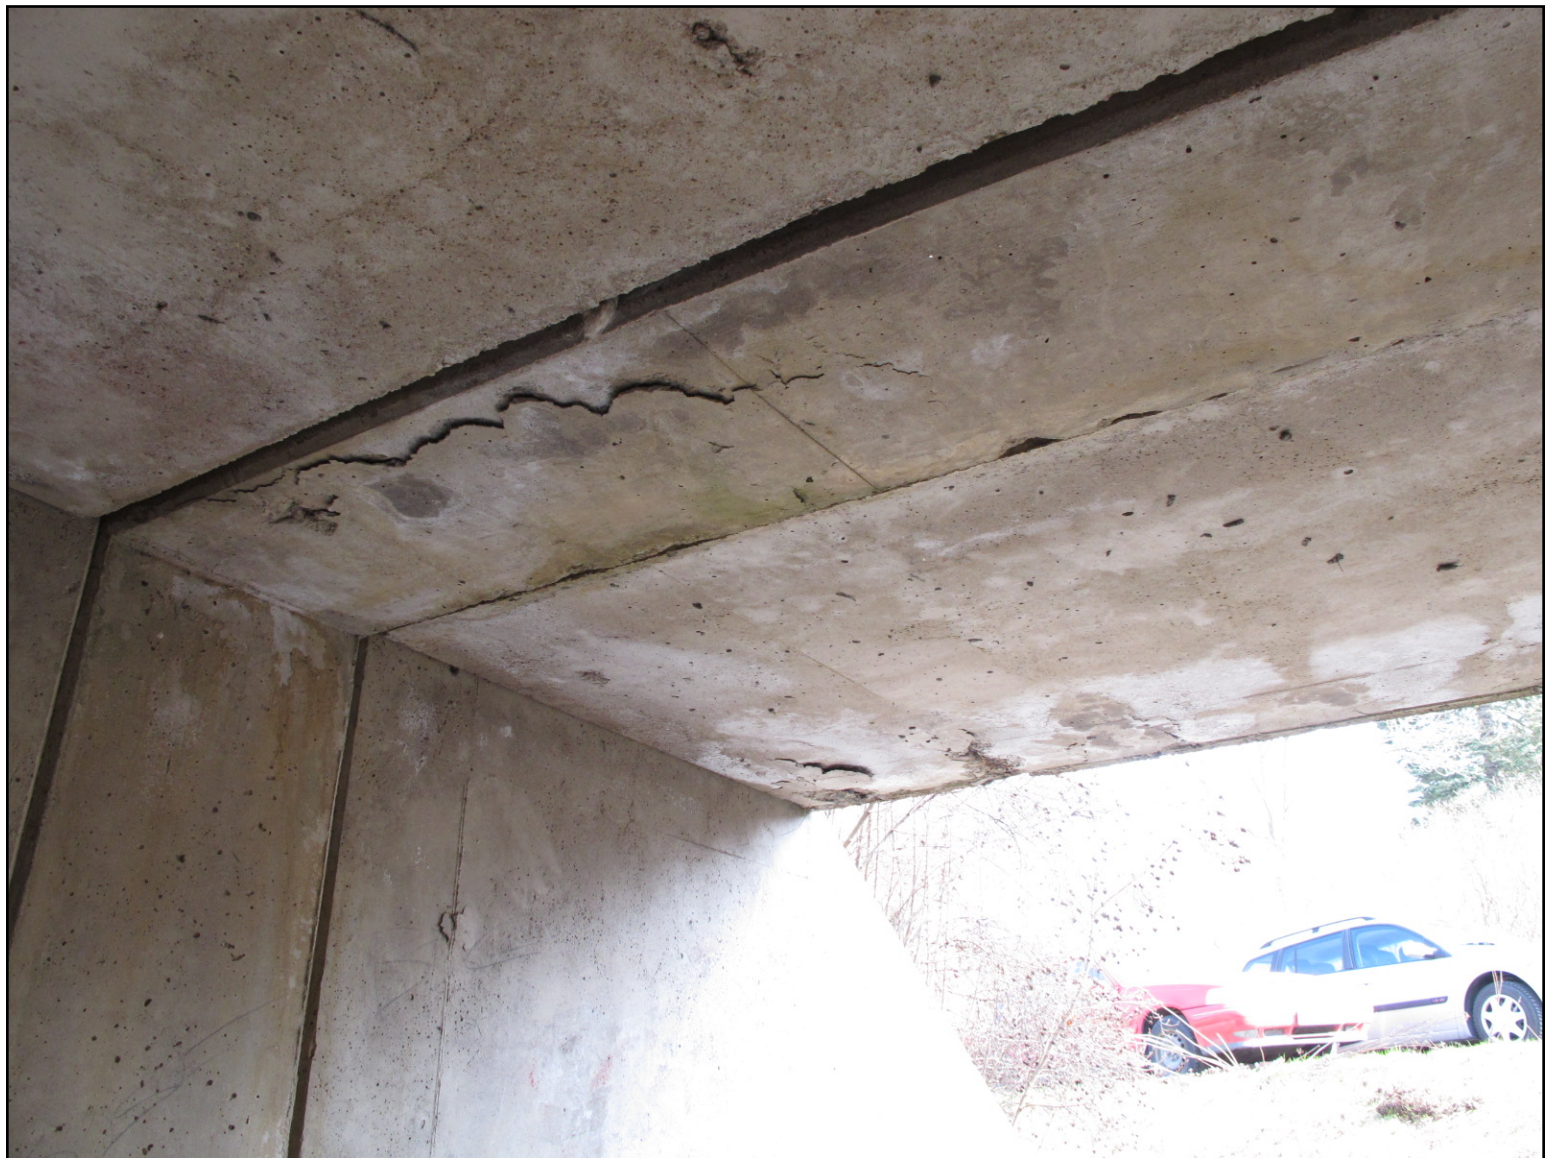
2 - Platta - Armeringsstål - Korrosion 2010-04-27 Ett flertal spjälkningar samt vittringar

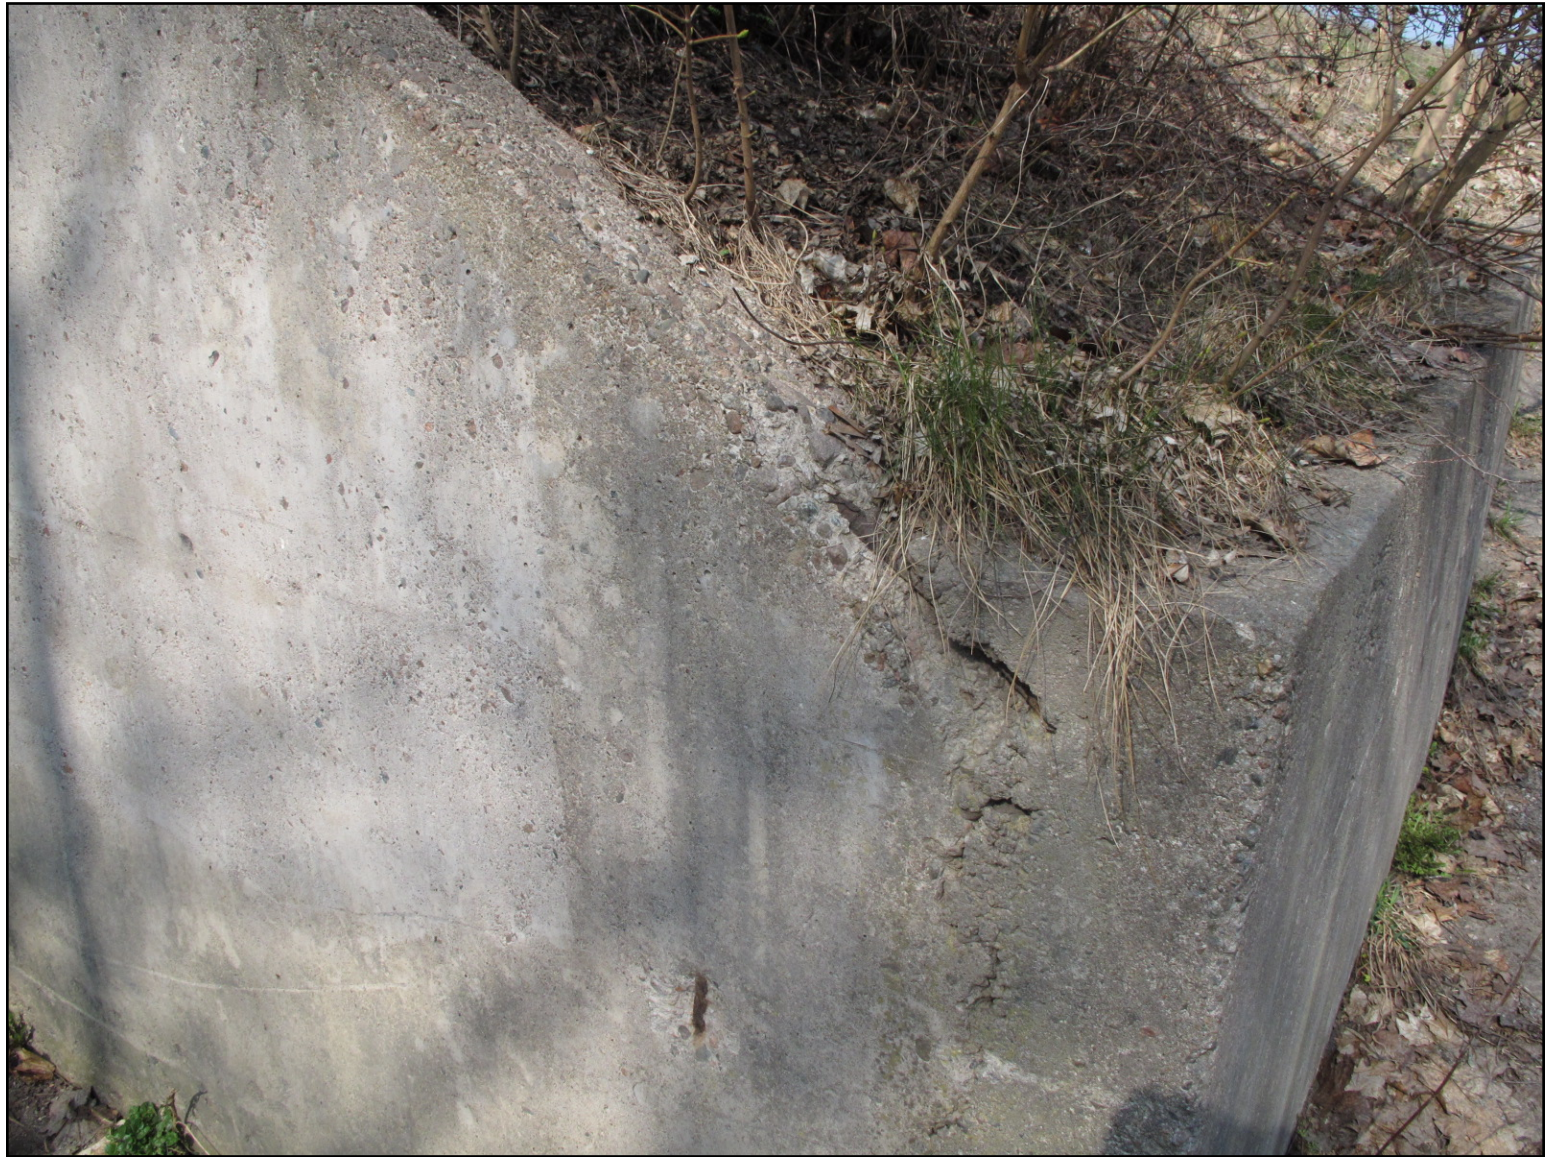
3 - Vingmur - Armeringsstål - Korrosion 2010-04-27 Ett flertal spjälkningar samt vittringar

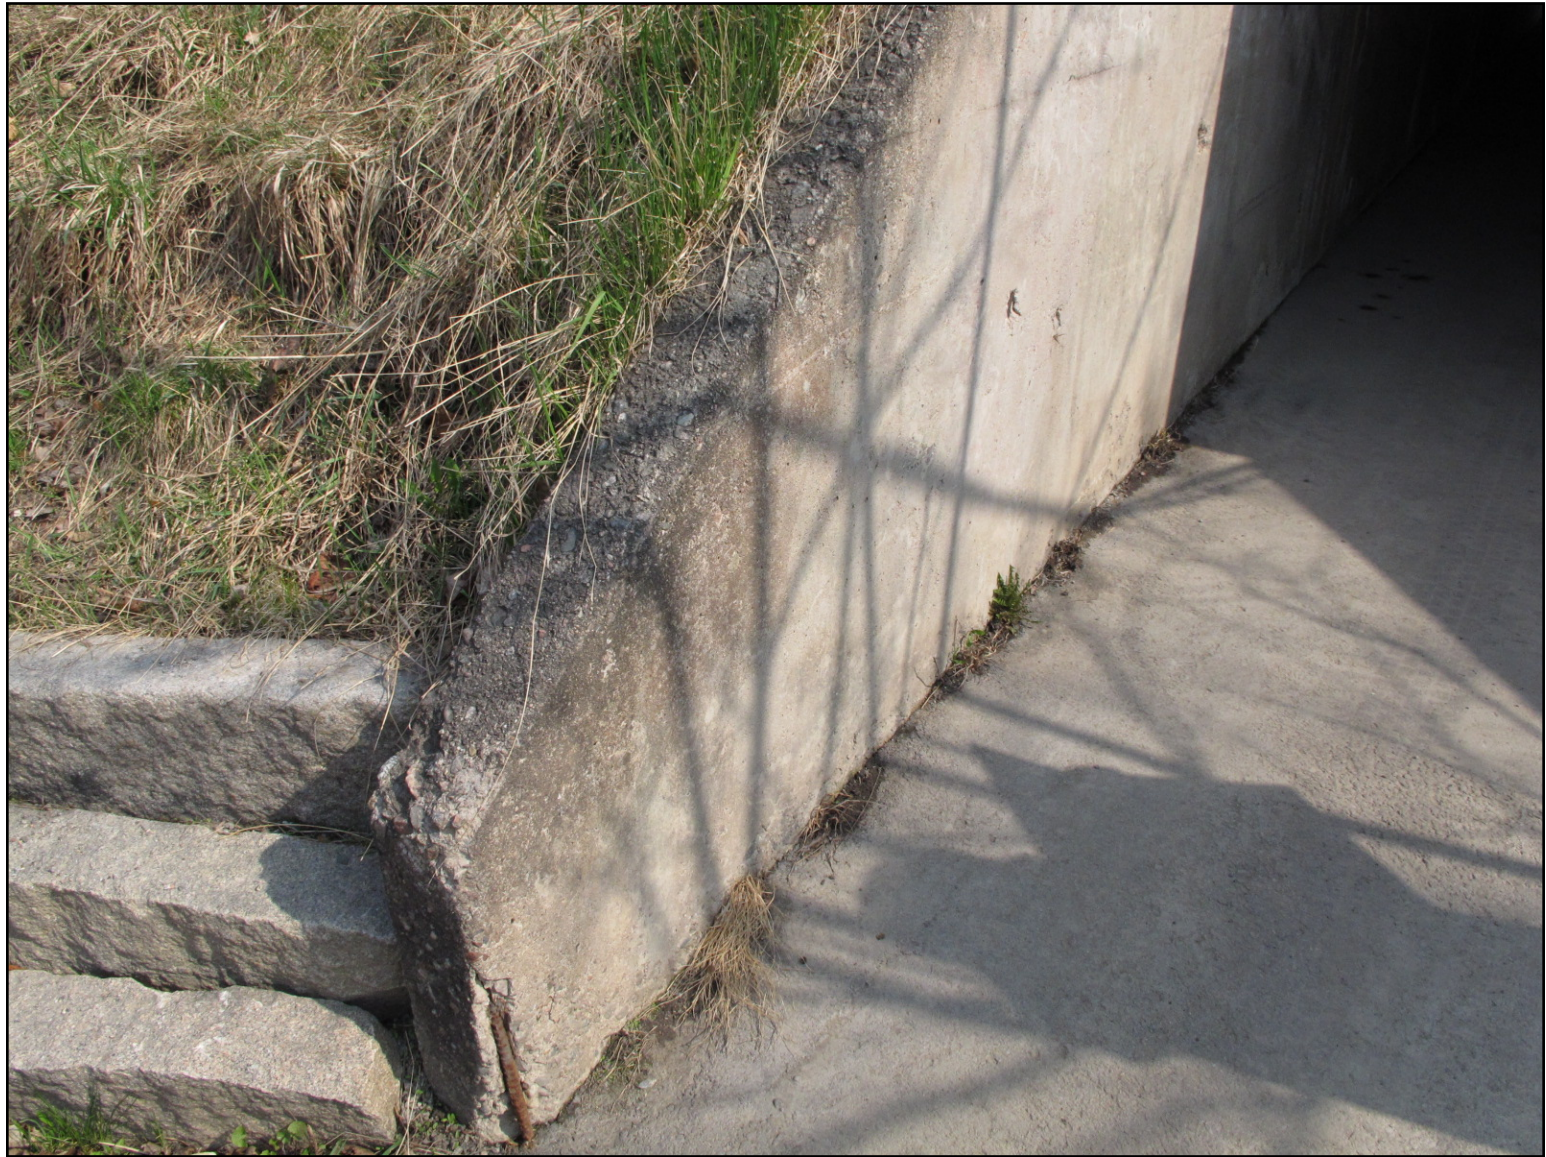
3 - Vingmur - Armeringsstål - Korrosion 2010-04-27 Ett flertal spjälkningar samt vittringar

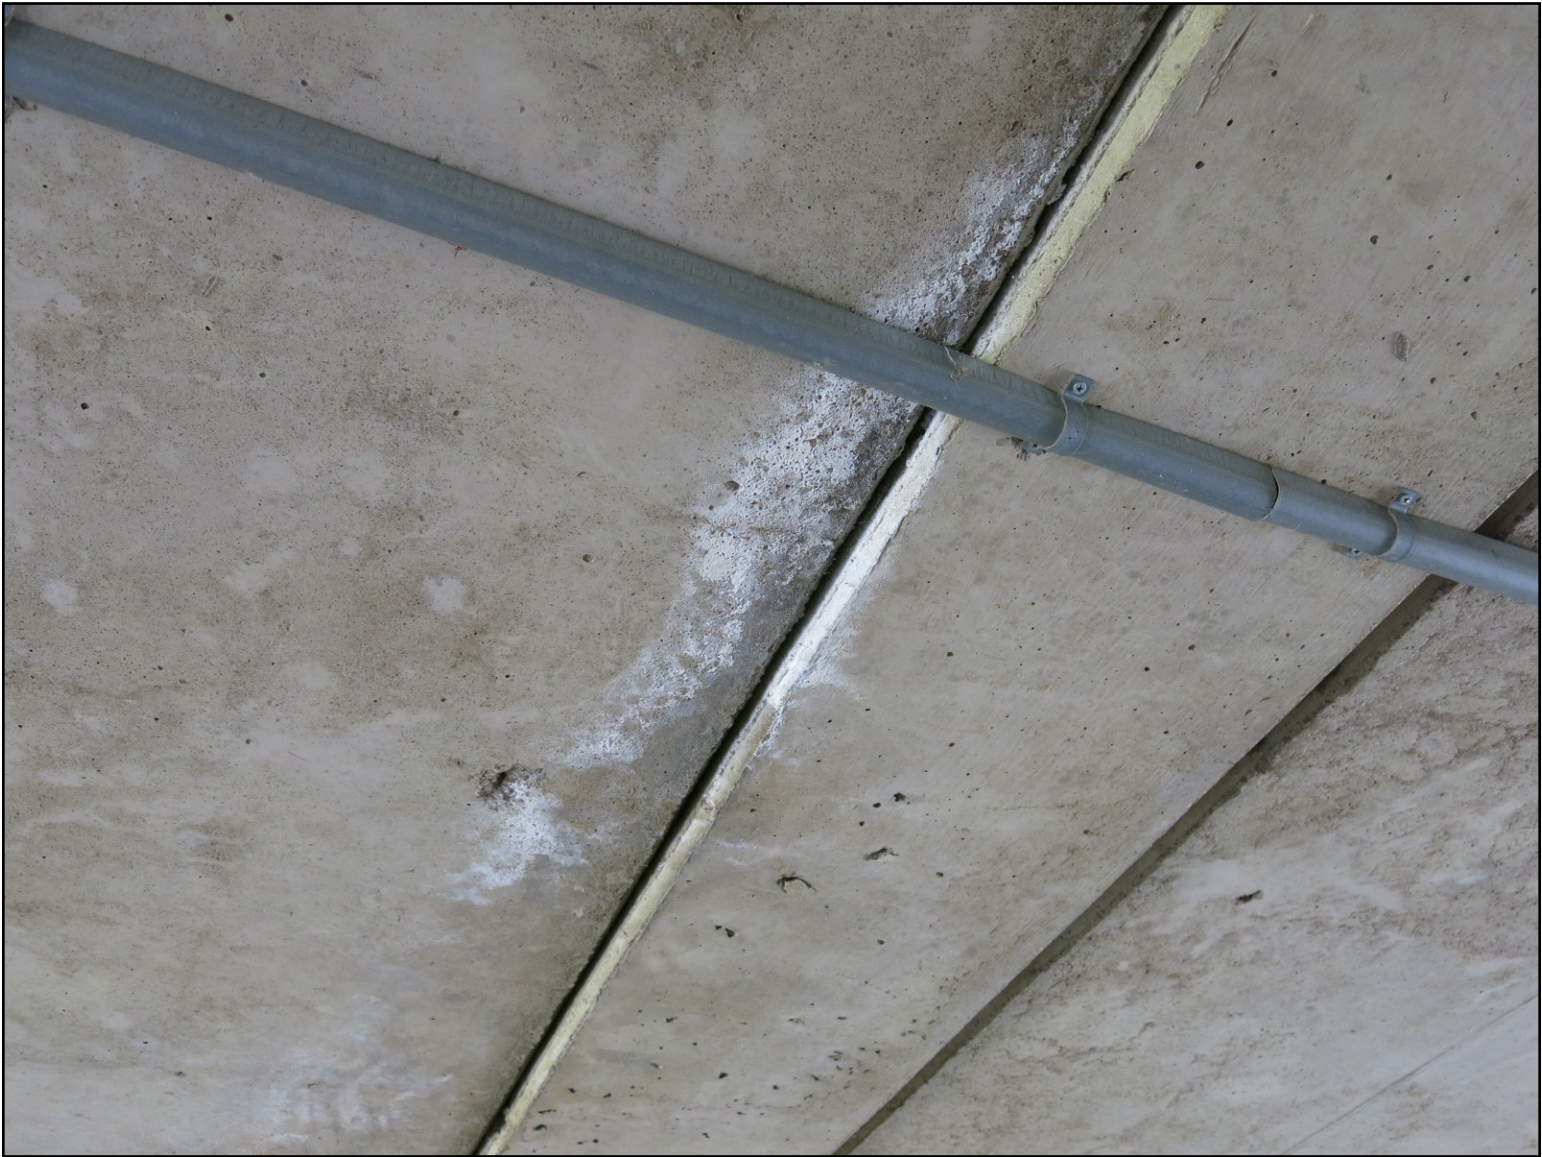
4 - Tätskikt - Gjutafalt - Defekt 2015-05-27

4	Tätskikt	Gjutasfalt	Defekt	Miljöpåverkan	<u>33h</u>	1,0	-	3	Utbyte	61,0	m2	195,2	Hela bron	Partiella kalkutfällningar, framförallt vid mynningarna

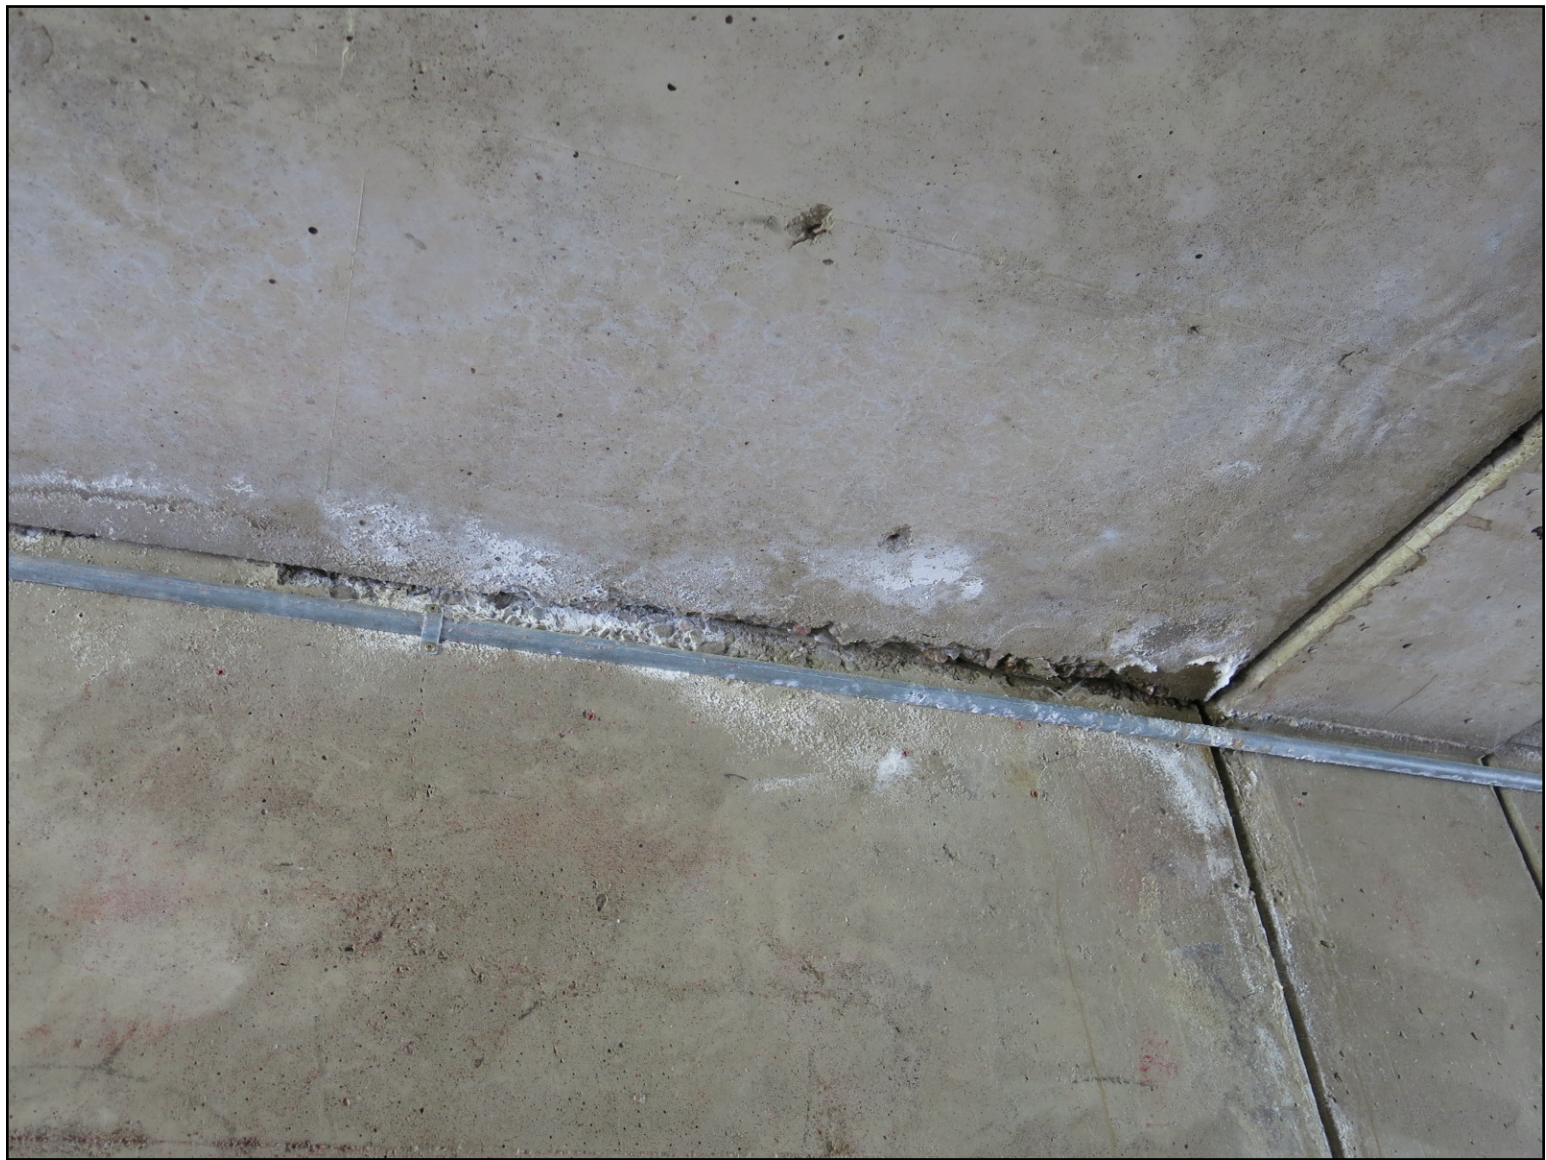
4 - Tätskikt - Gjutasfalt - Defekt 2015-05-27
