## Bro över GC-väg på Sockenvägen 70m Syd Trädgårdsvägen

Anl/Knr: 182-33-1 (1) Ägare: Nacka kommun Förvaltare: Nacka kommun Status: Byggd  
IdNr2: S-608 Vägnr: Bandel: Km tal:

## Inspektion - Aktuella skadebilder

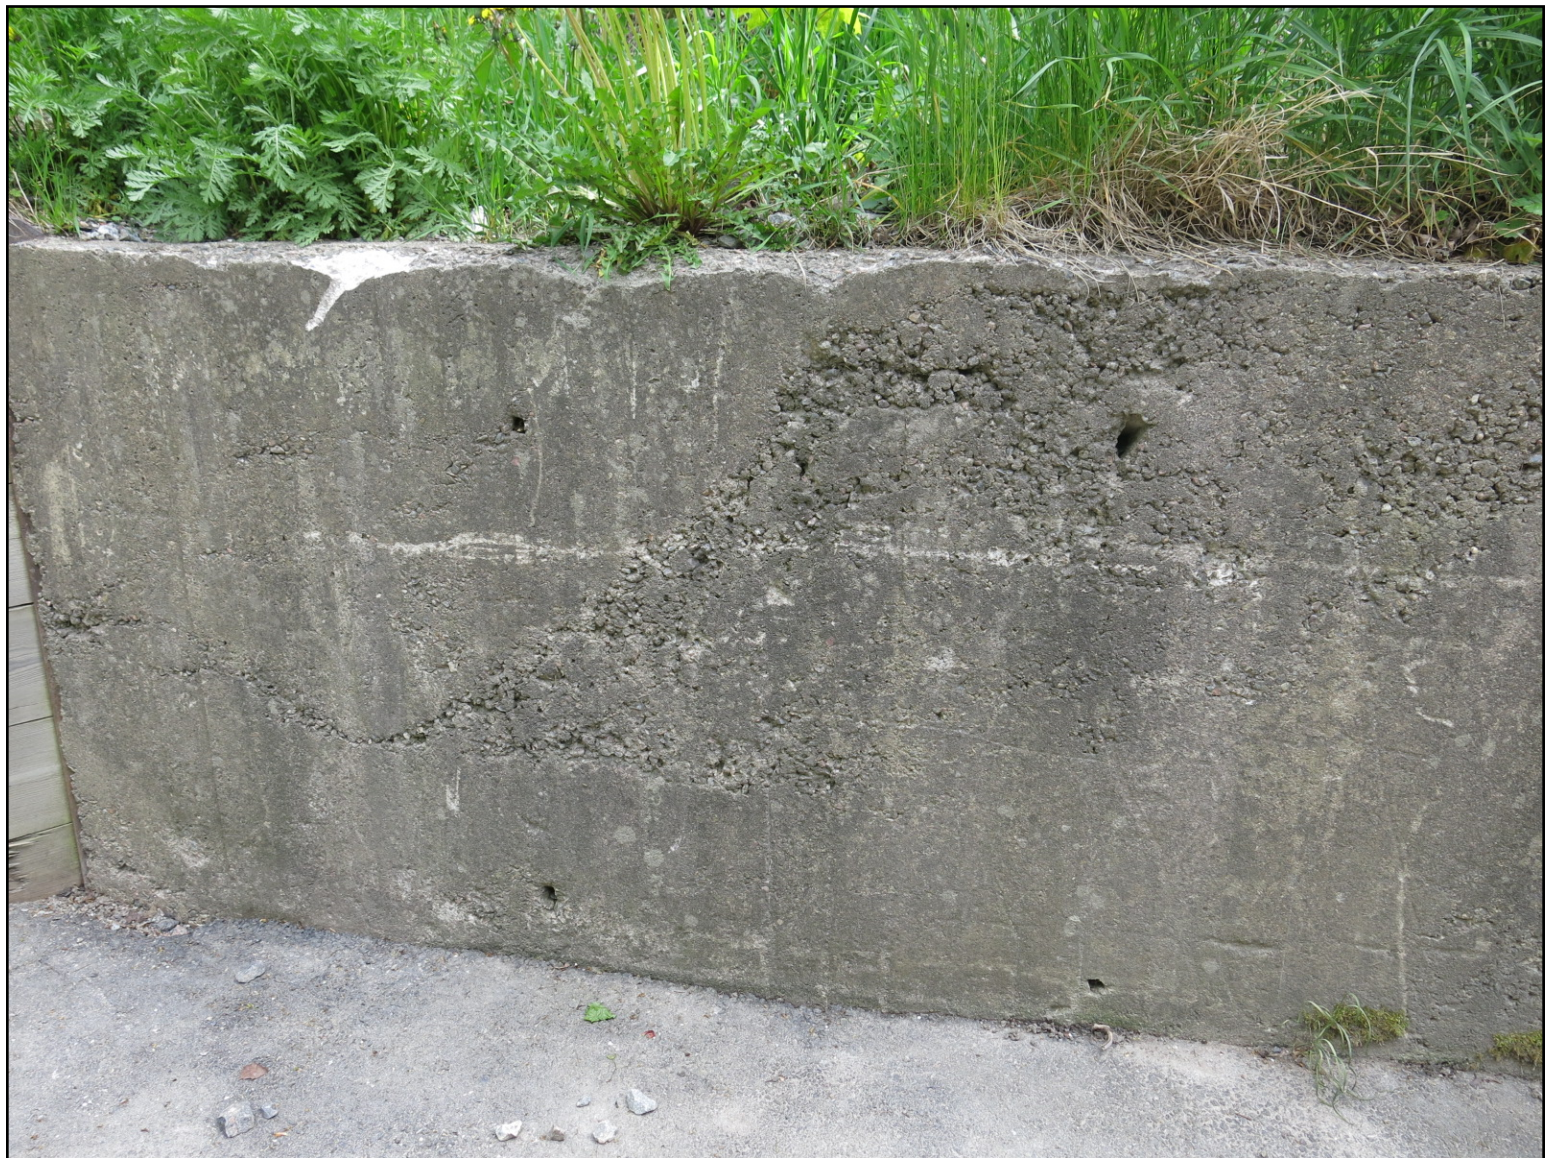
5 - Stödmur - Armerad betong - Gjutsår 2015-05-27
