Rapport-stålrevision av GC-bro i Saltsjöbaden.
GC-bro vid Berguddsvägen över SLJ.

Härmed översänds ett exemplar av rapport nummer 102112-7

Stålrevision av GC-bro över spår vid Brf Oden i Saltsjöbaden.

Projektengagemang Bro & Stålkontroll har av Nacka Kommun fått i uppdrag att utföra stålrevision på GC-bron vid Berguddsvägen över SLJ, Anl nr: 182-83-1.

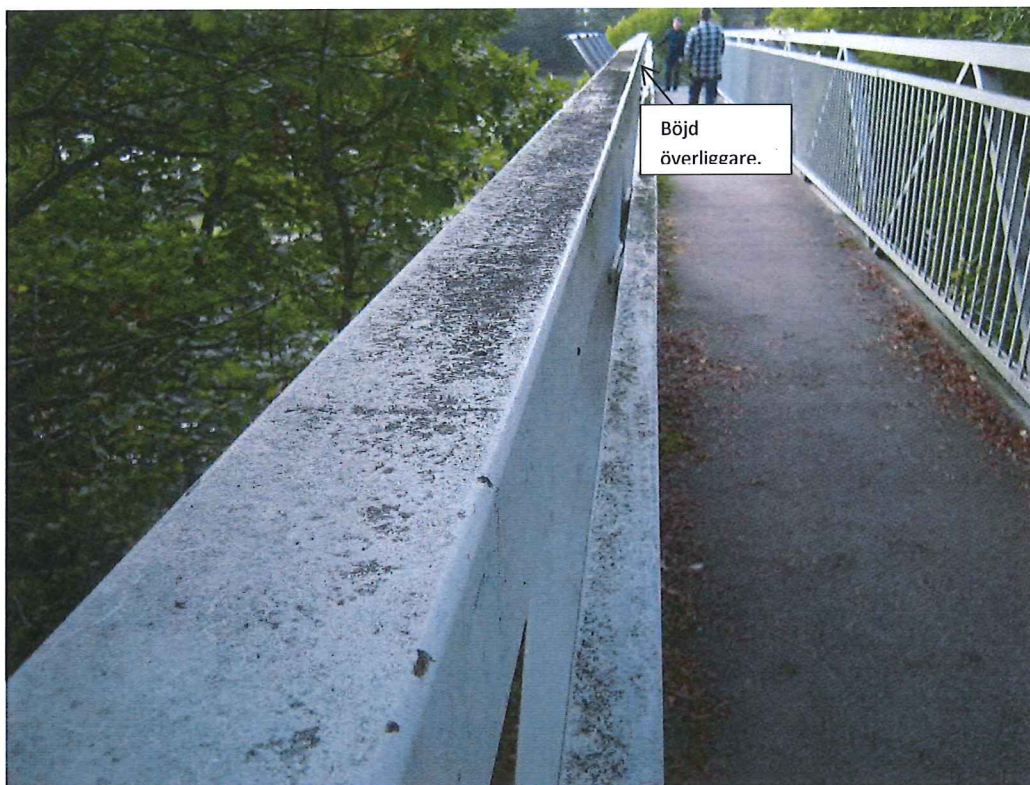
Fotobilaga 7

Spjälgrindens överliggare är krokig på södra sidan vilket även är uppenbart när rörelsefogen inte är synkroniserad med den andra överliggaren i längdriktning. Se fotobilaga 7.

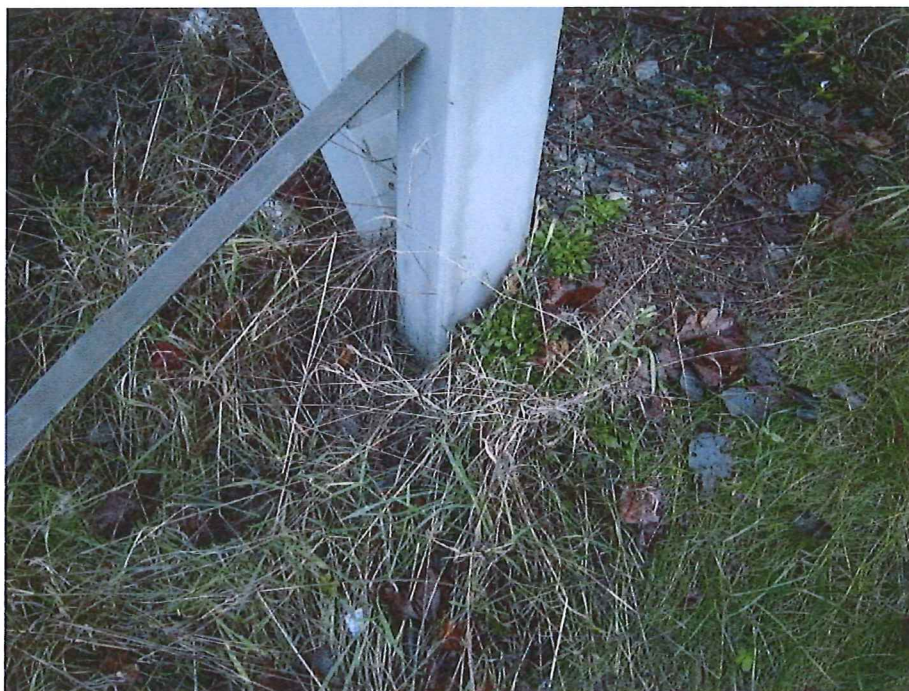
Fotobilaga 8

Vid pelarfötterna på västra sidan så är dessa täckta med jord och växtligheter, detta bör tas bort och rengöras. Se fotobilaga 8.

Igenväxt pelarfot och fundament saknas.

- Blästring och målning av korrosionsskadade partier.
- Åtgärda svetsen vid trappans räcketgrind mot fackverkskonstruktionen.
- Svetsa igen samtliga borrhål på fackverkskonstruktionen och därefter måla enligt ett målningsprogram.
- Lagerundergjutning bör utföras omgående.
- Frigör pelarfötterna på västra sidan från jord, sand och växter.
- Tvättning av hela bron för borttagning av mossa och dylikt som uppstått.
