Rapportnummer:225502 rev 01

## **Nyckelviksbryggan samt stödmur väster om Nyckelviksbryggan Utredning**

BaTMan Knr: 182-126-1, 182-126-2  
IdNr2: KB-589

BETONG & STÅLTEKNIK I STOCKHOLM AB

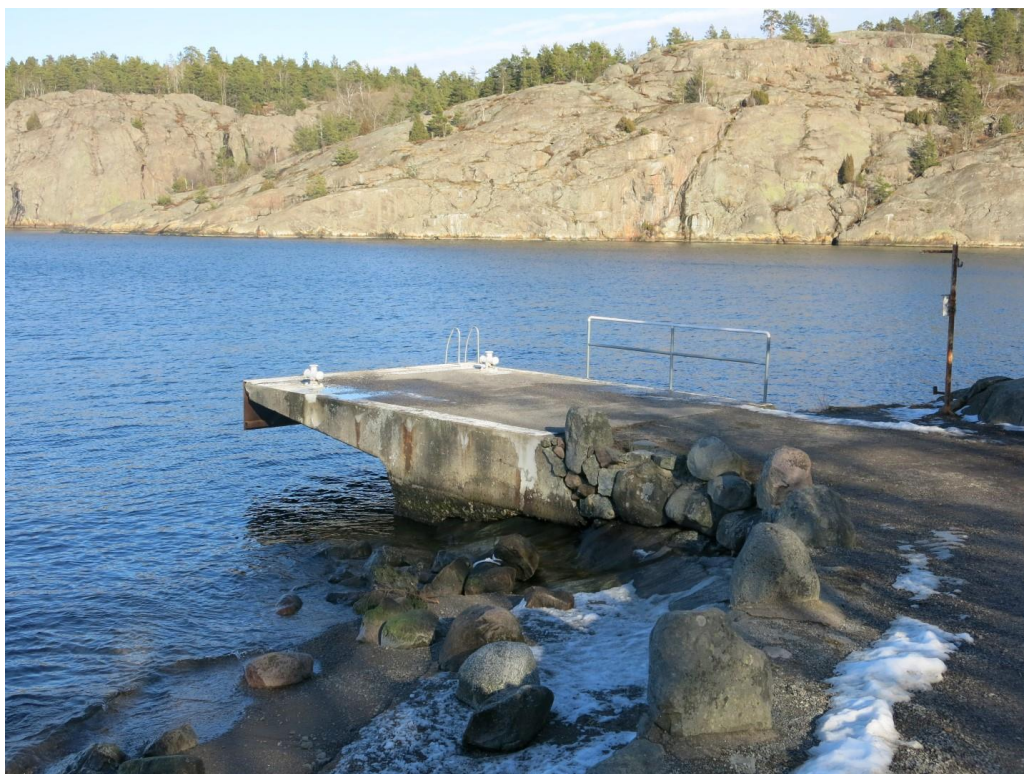
Troligtvis är bryggan infäst med järn som är fastborrade i berget, se foto 1.

Foto 1, betongbrygga.

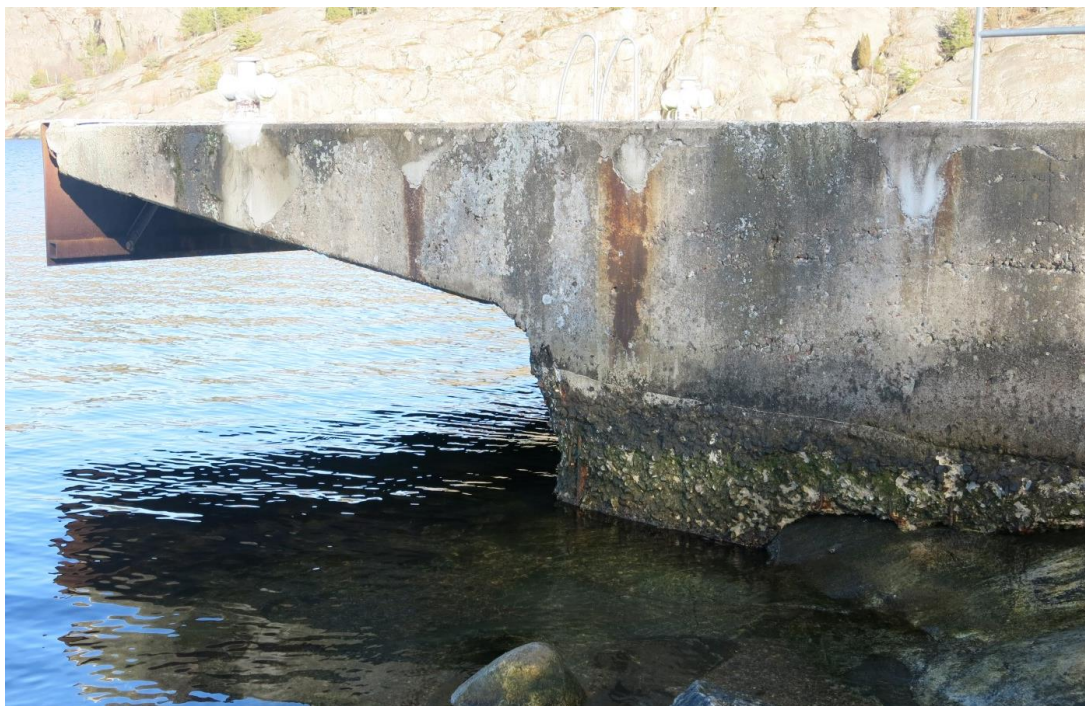
Betongen närmast berget är vittrad/urspolad med frilagd armering. Om det förutsätts att bryggan är förankrad med järn i berget finns stor risk att dessa är sönderkorroderade. Eftersom betongen är vittrad/urspolad finns ett utrymme mellan betong och berg. Här är miljön extremt aggressiv med avseende på klorider. Havsvattnet sköljer in och fyller hela tiden på med klorider. Eftersom området inte ligger under vattenytan finns även fritt syre. Frilagd armering kan ses i skvalpzonen, se foto 2.

*Foto 2, vittrad betong med synlig armering.*

Det går tyvärr inte att komma åt att kontrollera förankringen i berg. Men med ovanstående antagande så är det högs troligt att bryggans förankring är i mycket dåligt skick.

Eftersom det är oklar hur bryggan idag är förankrad borras nya förankringsjärn genom plattan ner i berget. Hålen gjuts därefter igen. Utrymmet mellan berg och betongkonstruktion undergjuts så att de nya förankringarna skyddas.

Ett alternativ till förankring genom plattan är att en ny betongkrans gjuts kring bryggans nedre del. Kransen förankras i berg samt i brygga med rostfri armering. De två pollarna som sitter på bryggan bör tas bort så att inga båtar kan lägga till. Plåten i framkant tas även bort. Skylt med förbud mot att lägga till bör även sättas upp.

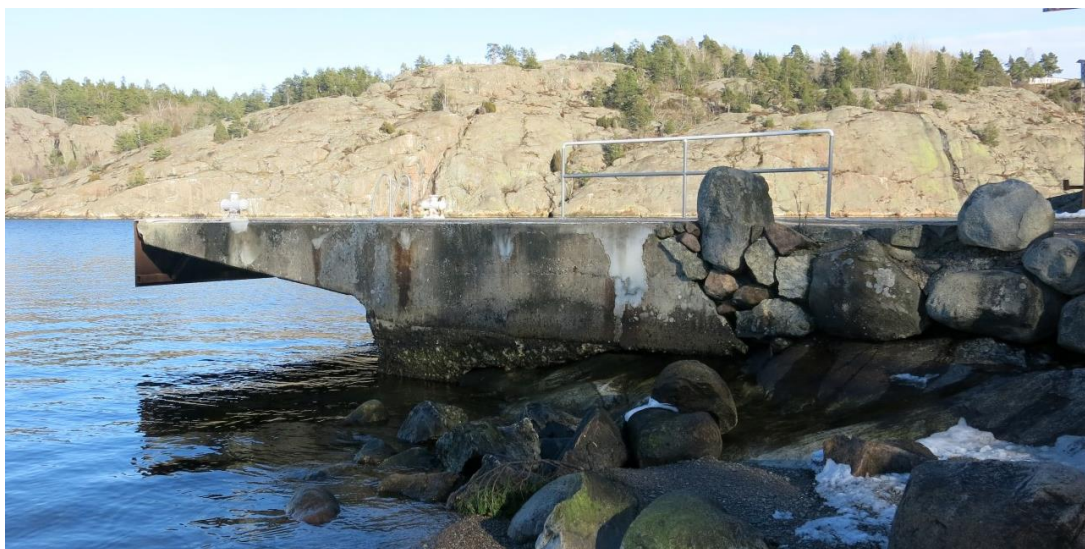
Bryggan är partiellt reparerad, se foto 3-4.

*Foto 3, partiella reparationer.*

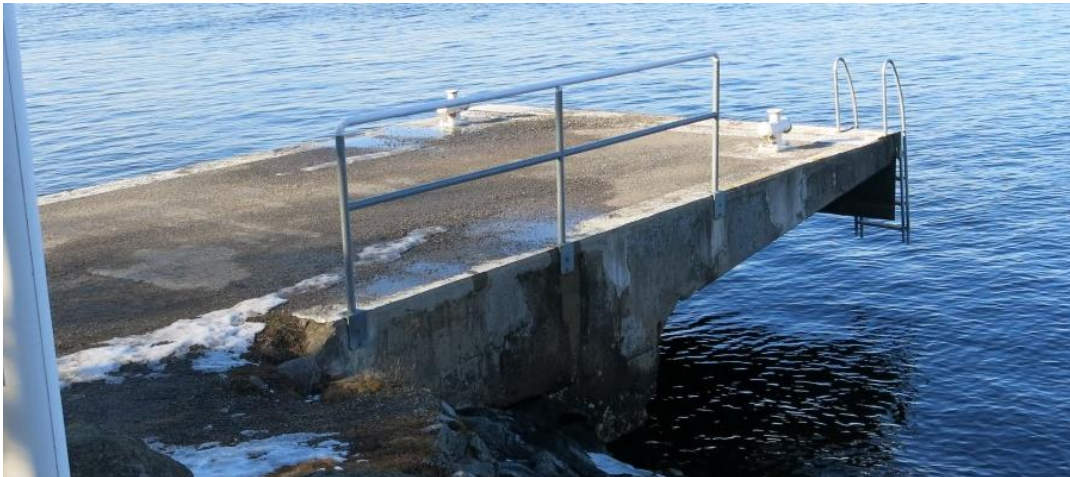
Foto 4, partiella reparationer.

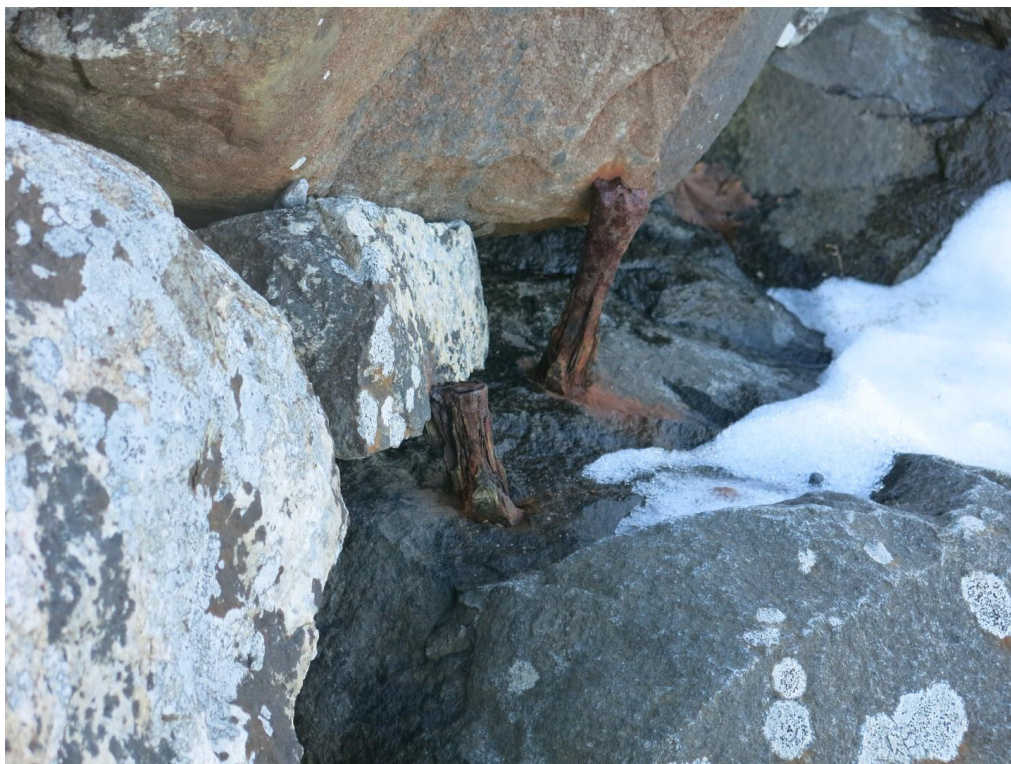
Stödmuren utmed vägen ned till bryggan består av staplad sten. Stenen är staplad på berget. Inborrade järn finns partiellt för att hålla den nedersta stenen på plats. Dessa järn är i vissa fall mycket korroderade, se foto 5.

*Foto 5, korroderade järn som håller nedersta stenen på plats.*

Den del av muren som har rasat måste repareras. Muren plockas ner i anslutning till skadan och återuppbyggs. Nya rostfria järn borras in i berget utmed hela muren för att hålla den nedersta stenen.

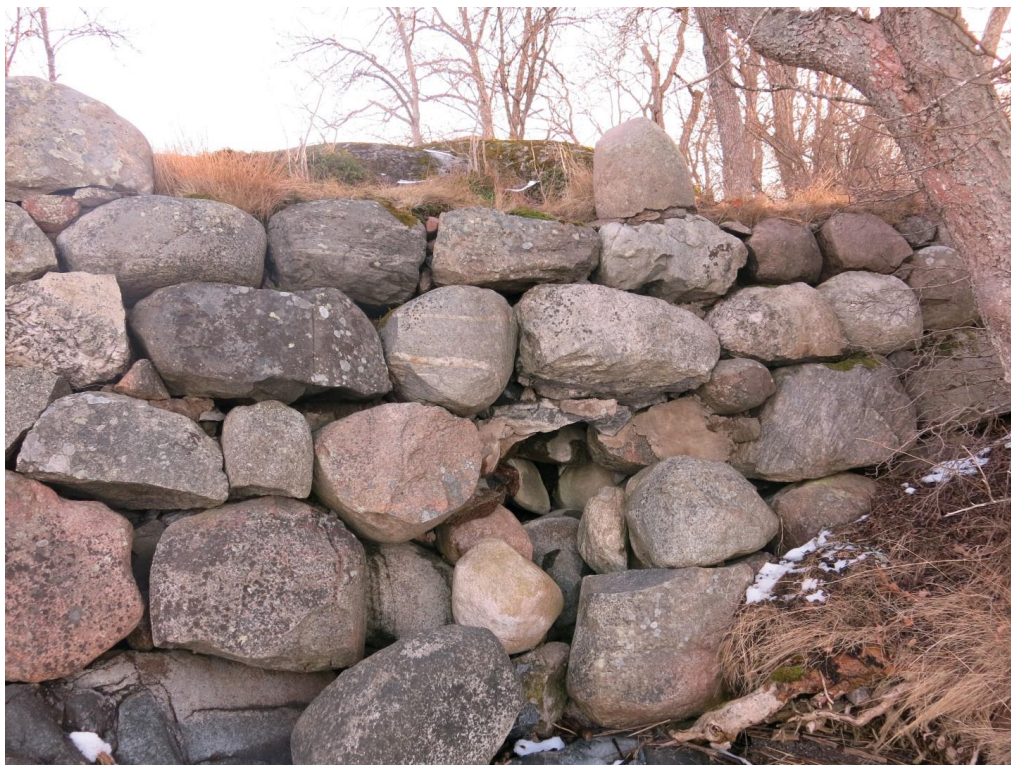
Där muren är som högst har ett ras skett, se foto 6.

*Foto 6, ras i muren.*
