Rapportnummer: 227037A

GC-bro över Värmdövägen och Saltsjöbanan söder Finntorp C

UTREDNING/BETONGUNDERSÖKNING

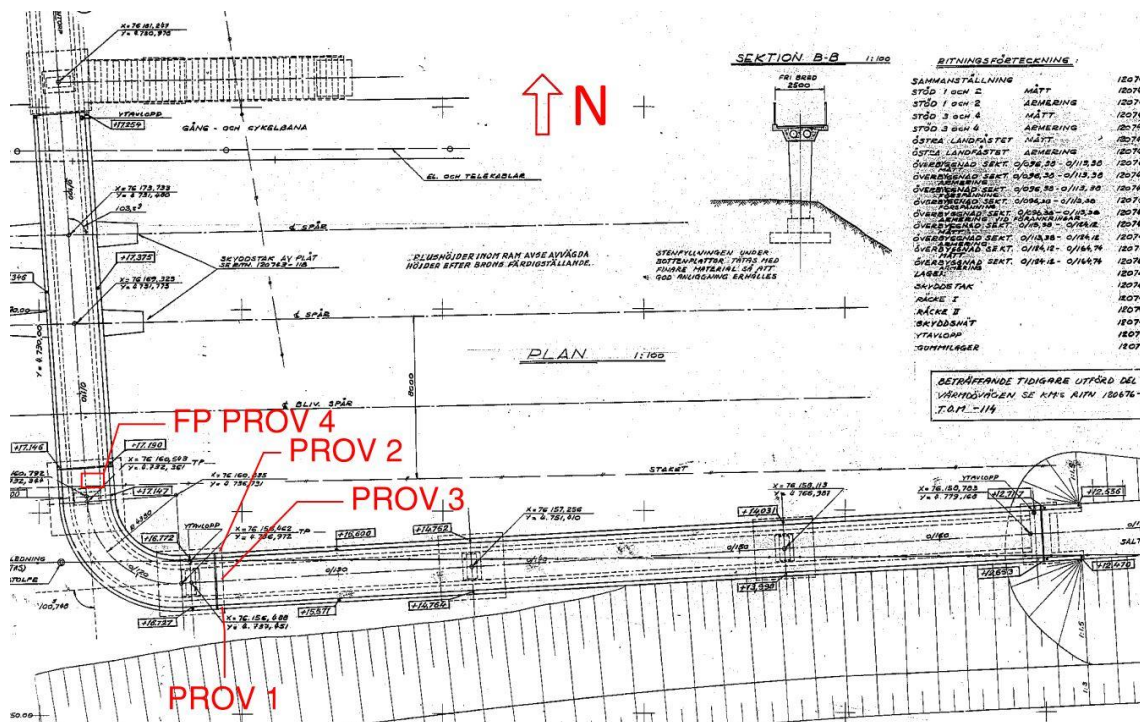
Skiss 1 Uttagna prover.

Provtagning är ombesörjd av BETONG & STÅLTEKNIK i Stockholm. De uttagna provens placering kan ses i Skiss 1 nedan. Prov 1 och 2 är uttagna ur södra respektive norra sida av hakupplag.

Två borrhärdar togs i hakupplag i södra broänden där även lös betong från grusskiftet samlades in för kloridhaltsmätning. Borrhjupet vid provtagning är begränsat för att inte riskera att skada befintlig armering.

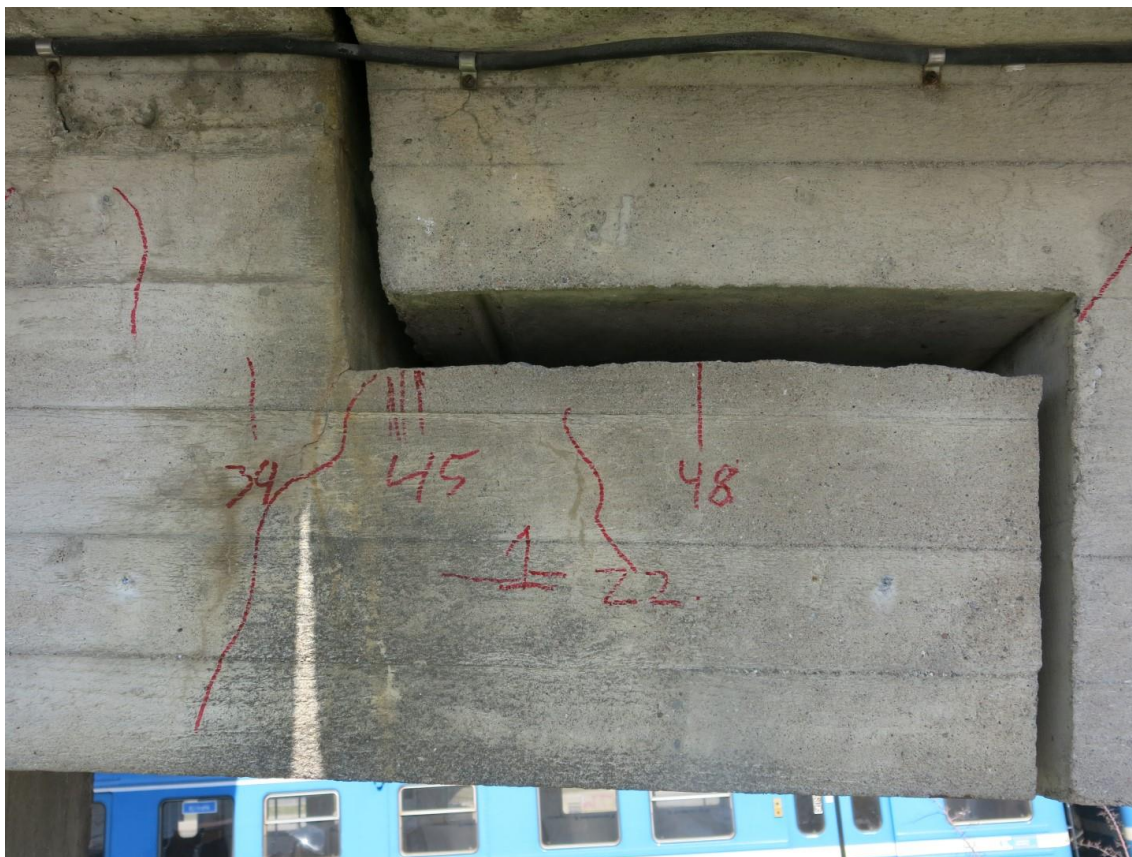
Foto 1 Prov 1 ur Södra sidan av hakupplag.

Prov 1 Hakupplag södra broände. Södra sidan.

Längd 45 mm **Diameter** 46 mm **Dmax** 20 mm

0–45 mm Genomgående spricka

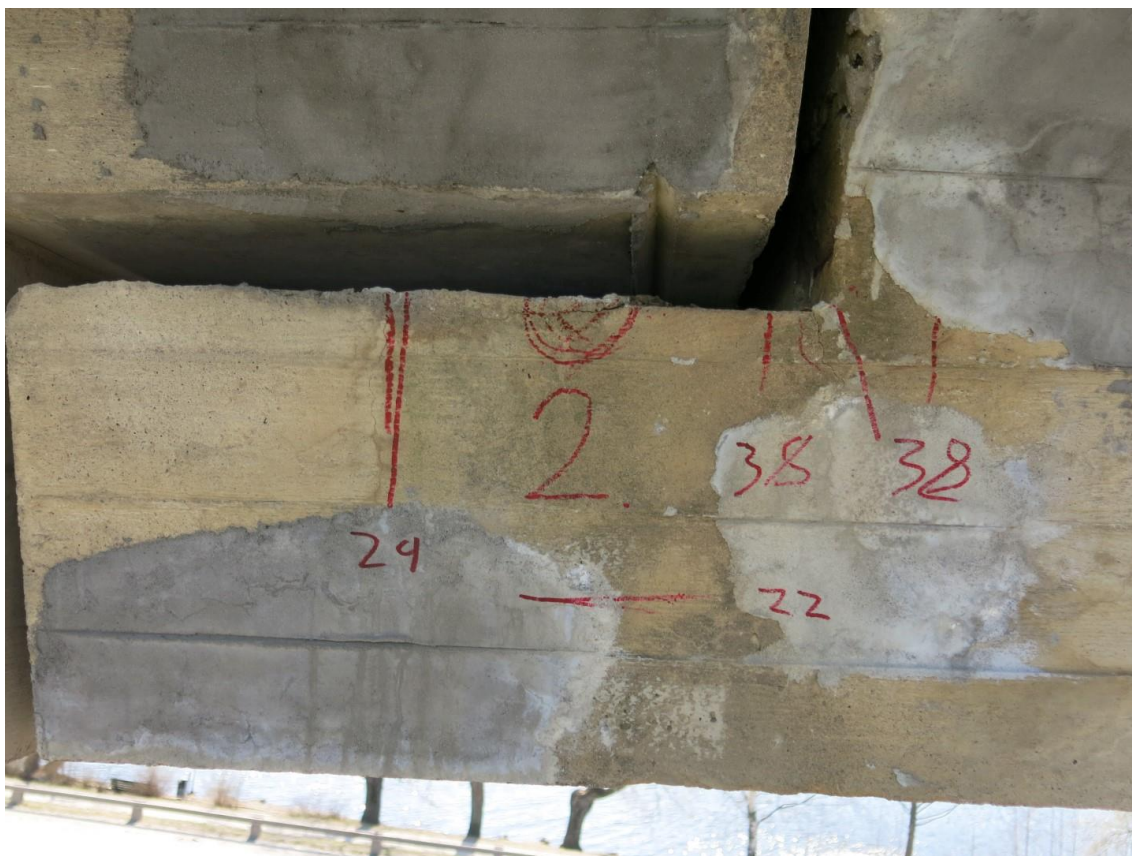
Foto 2 Prov 2 taget ur norra sidan av hakupplag.

Prov 2 Hakupplag södra broände. Norra sidan.

Längd 45 mm **Diameter** 46 mm **Dmax** 20 mm

0–45 mm Inga synliga sprickor
Normal ballastfördelning

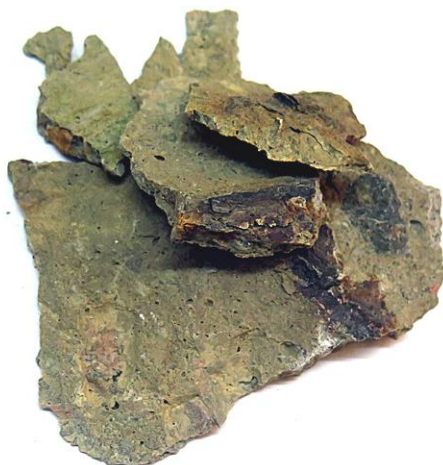
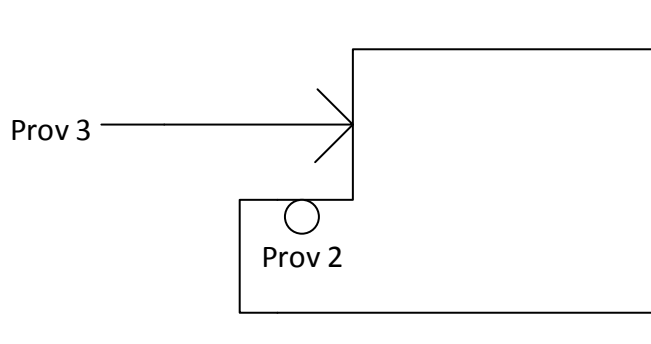
Skiss 2 Prov 3 taget ur grusskift i hakupplag.

Prov 3 Grusskift ur hakupplag södra broände.
Längd - mm **Diameter - mm** **Dmax - mm**

Flisor tagna
ur grusskift

Prov 3 som är uttaget vid grusskift på hakupplag består av flisor av betong som satt löst vid provtagningstillfället. Dessa påvisar ett kloridinhåll på **1,68** kloridjoner/cement (vikt-%).

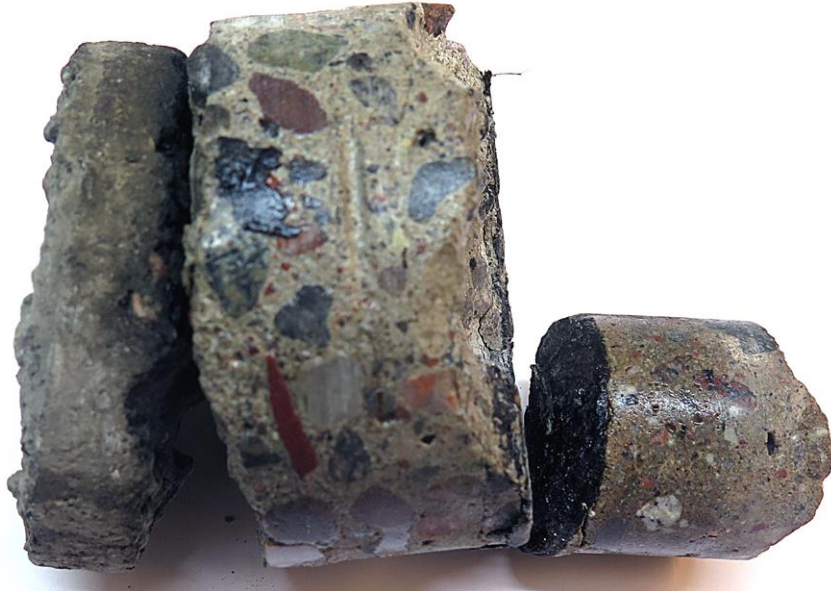
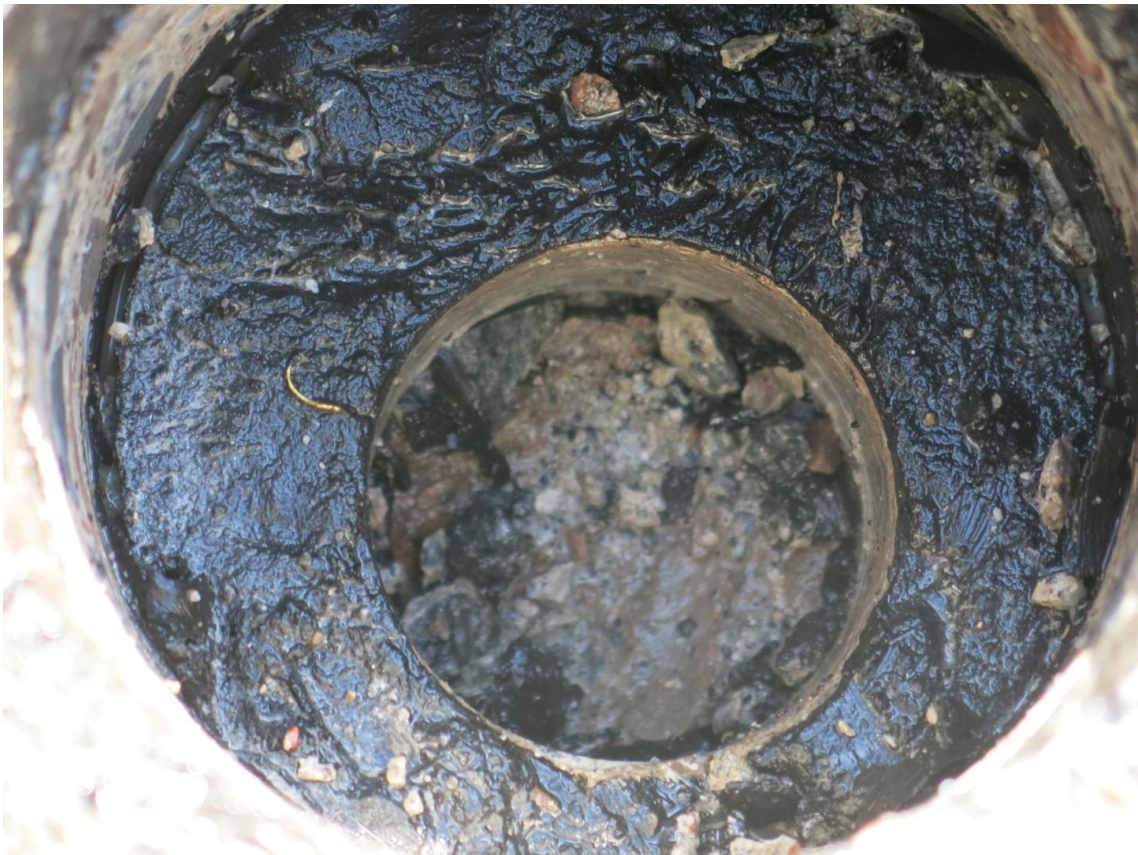
Foto 3 Fönsterprov.

Prov 4 Fönsterprov. Taget just norr om södra brokrök.
Längd 40 mm **Diameter** 46 mm **Dmax** 18 mm
0–30 mm Slitlager
30–80 mm Skyddsbetong
80 mm Membranisolering
80–120 mm Konstruktionsbetong.
Genomgående vertikal spricka

Provtagningsresultaten påvisar förekomst av klorider i hakupplag. En orsak till detta antas vara de otäta fogarna som ligger ovan hakupplagen. Fönsterprovet påvisade ett relativt gott tätskikt och borrkärna taget i fönsterprov påvisar ett försumbart kloridinhåll. Då fönsterprovet är taget ur en mycket begränsad yta kan man inte säga att det motsvarar statusen på hela brons tätskikt. Läckage i tätskikt kan därför förekomma på andra ställen på bron.

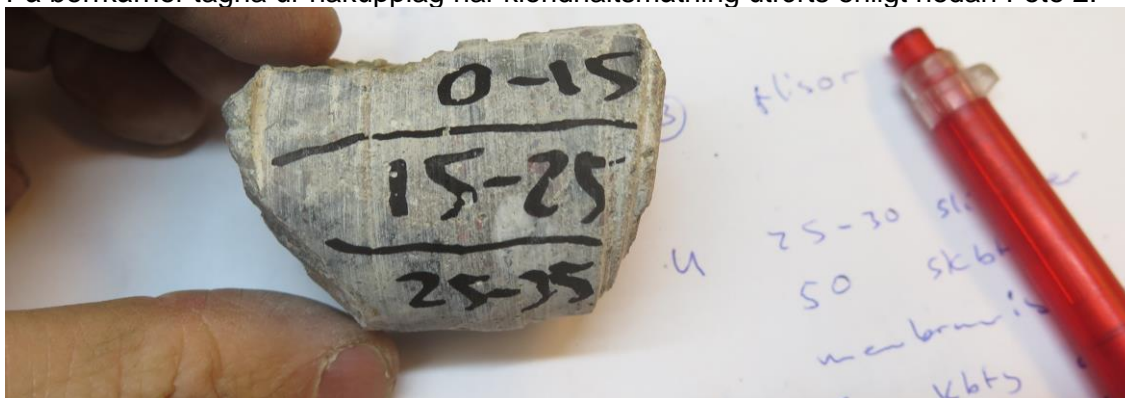
Foto 4 Kloridhaltsmätning ur borrkärnor hakupplag.

Resultatet av provning i uttagna borrkärnor påvisar ett högt kloridinhåll som är långt över Trafikverkets tröskelvärde. Högsta uppmätta kloridhalt i borrkärnorna uppgår till **1,25** kloridjoner/cement (vikt-%). En risk med armeringskorrosion i spännarmerade konstruktioner är nedsatt bärighet.

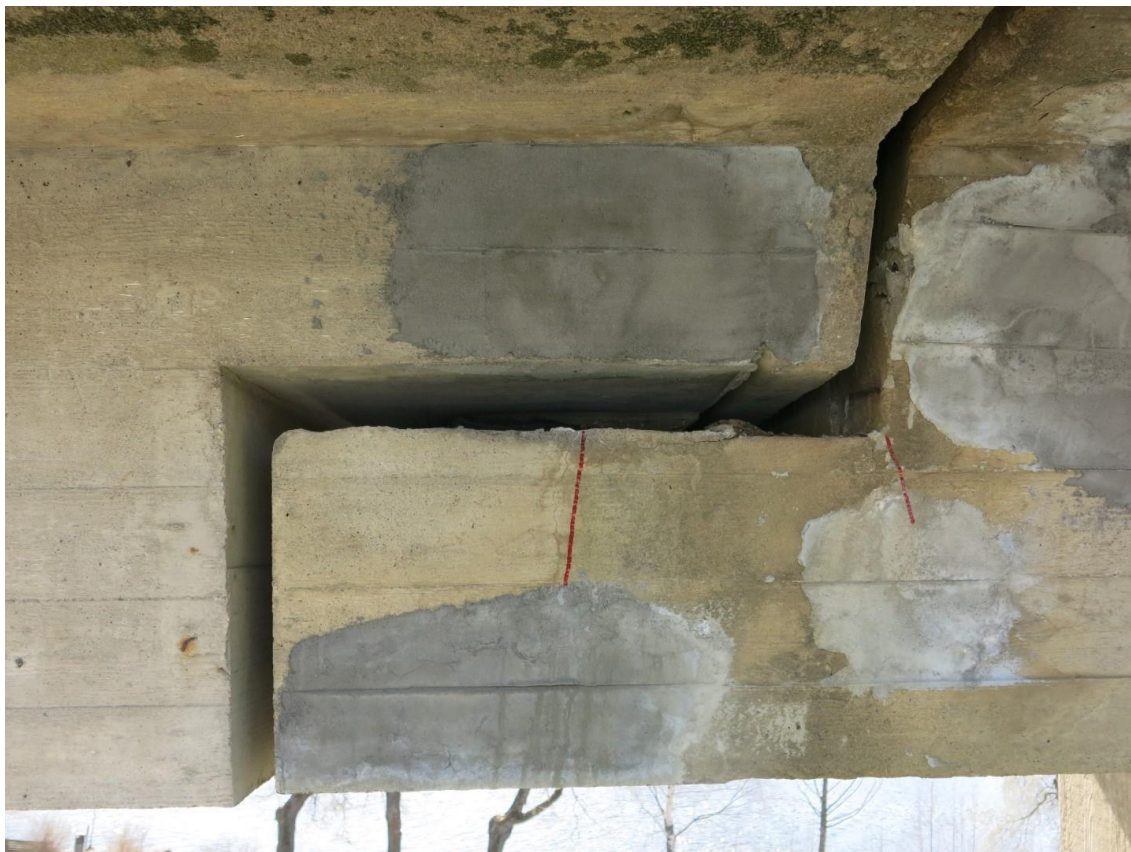
Foto 5 Hakupplag. Tidigare utförda lagningar synliga.

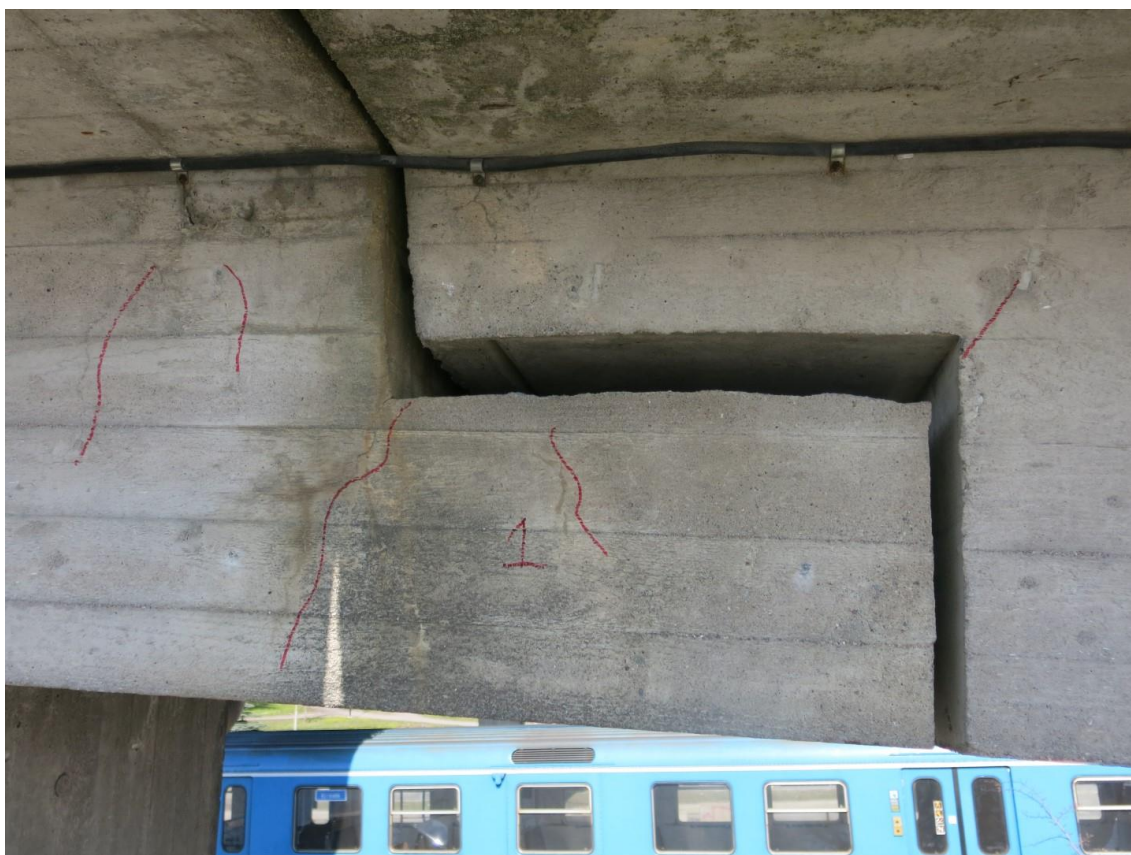
- **TK2** Spjälkningar, sprickor och gjutsår i samtliga hakupplag. Skadan noterad i konstruktionsdel "Lagerpall".
- **TK3** Genomgående skjuvsprickor i samtliga hakupplag.
- **TK3** Gravrost på nedre lagerplattor och infästningsskruvar. Gäller 4 st lager på norra och sydöstra landfästet.
- **TK2** Spjälkningar och sprickor i båda kantbalkar vid sydöstra landfästet.
- **TK2** Partiella skador i beläggningsen i form av slaghål. Gäller hela bron.
- **TK2** Asfalt lagd över fogplåt vid sydöstra fogen.
- **TK2** Samtliga fogar bör bytas ut till täta fogar.

Foto 6 Hakupplag. Sprickor markerade med rött.
