2019-03-20

TEKNISKT PM
Johan Ramstedt
Enheten för drift offentlig utemiljö

Tekniskt PM **Åtgärdsförslag Tattbybron**

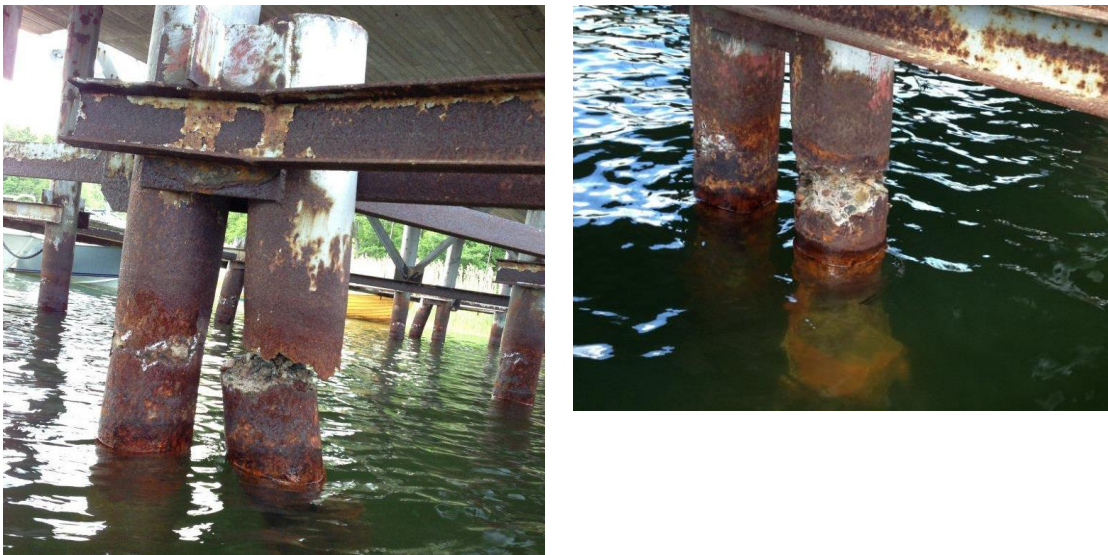
Bropålarna har reparerats i två omgångar, år 2013 och 2017. Reparationerna utfördes på grund av att brons funktion inte kunde garanteras och det förelåg risk för ras. Kostnaderna för pålreparationerna som utfördes år 2013 och 2017 uppskattas till cirka 8 miljoner kronor.

Figur 5: Representativa korrosionsskador som orsakat brott respektive omfattande materialförlust i brostöd.

I Figur 5 visas representativa skador innan reparation. Reparationerna utfördes som en form av skruvförband i rostfritt stål som monterades runt de befintliga pålarna, centerades och fylldes med betong, se resultat efter utförande i Figur 6.

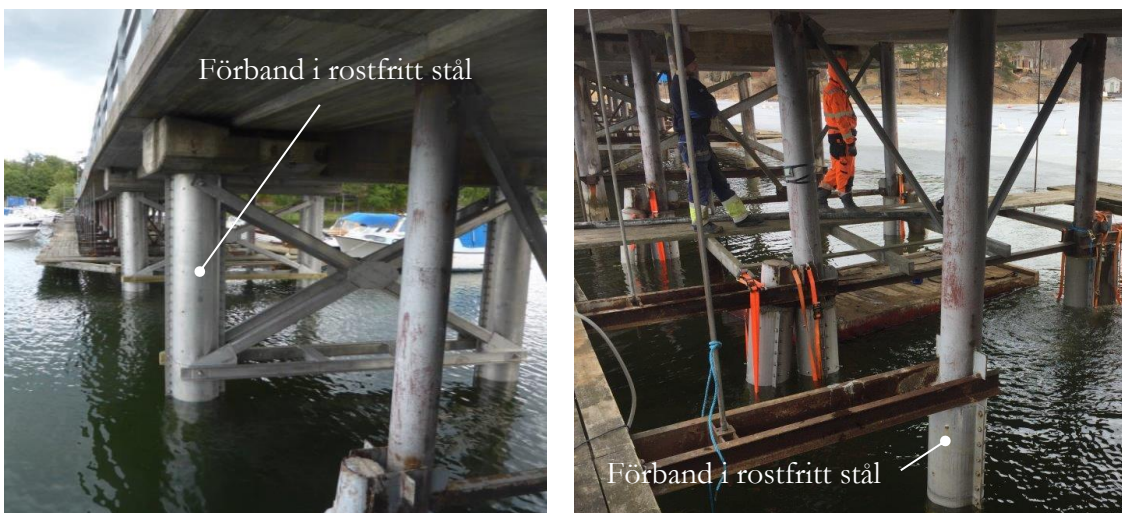
Figur 6: Bilder efter pålreparationer utförda på Tattbybron år 2017.

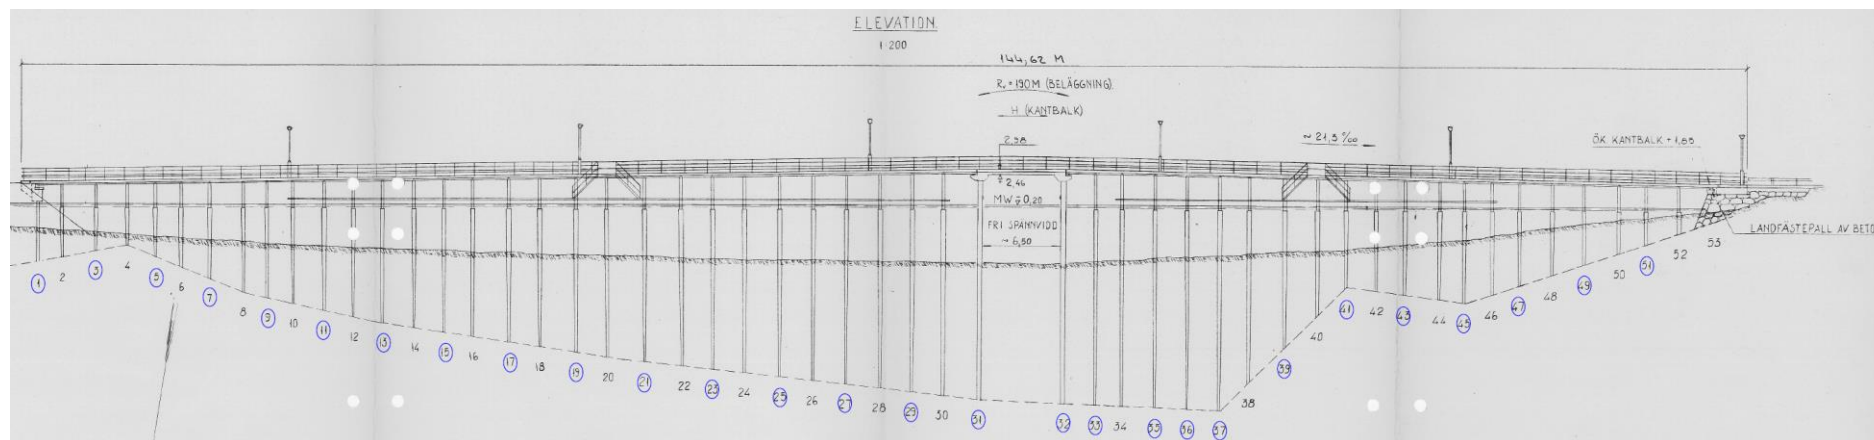
I dagsläget (mars 2019) har 104 stycken pålar reparerats och därför finns 50 stycken oreparerade. De pålar som har reparerats framgår i Figur 7 och Tabell 1. Pålreparationerna utfördes med intentionen att den befintliga grundläggningen skulle säkras och dessutom kunna användas för en ny överbyggnadskonstruktion.

Figur 7: Illustration av utförda pålreparationer.

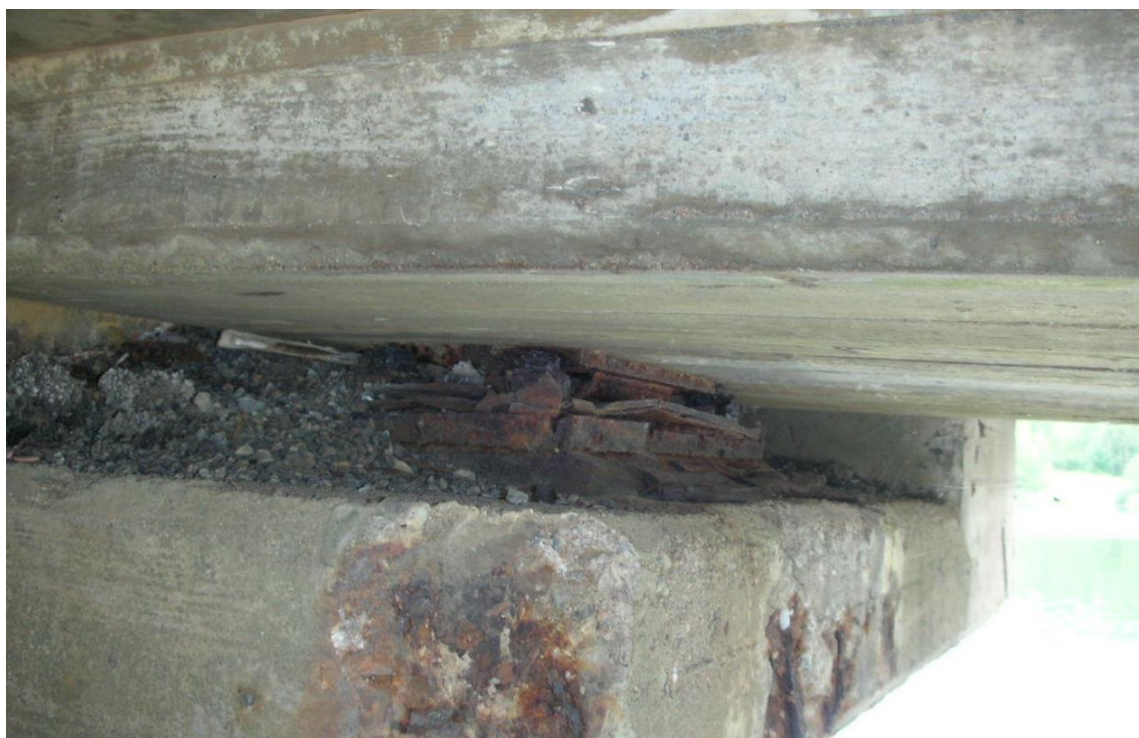
Tattbybrons lager har så pass omfattande korrosionsskador att deras faktiska funktion är tveksam, se exempel i Figur 8. Sannolikt hanteras brons termiska expansion av ”friktionslager” snarare än rullager och detta medför ogynnsamma töjningar i konstruktionens hakupplag.

Figur 8: Lagerkonstruktion med omfattande korrosionsskador och sannolikt obefintlig funktion.
