Vård- och underhållsplan för offentlig konst i Nacka kommun

Inventering av 27 konstverk

Av Helena Strandberg

2014-03-04

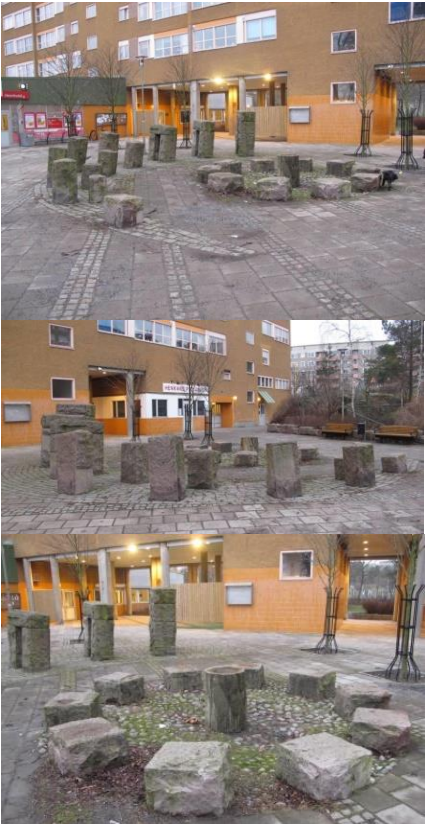
<p>Biologisk påväxt är riklig</p>

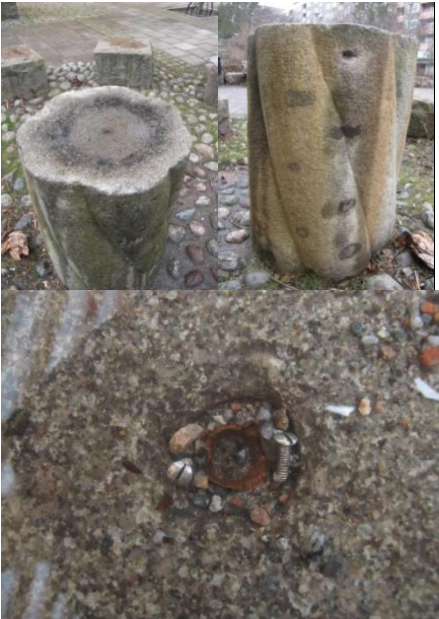
<p>Fontänstenen har många lagningar som lossar. Ett ställe har lagningen lossat helt.</p> <p>Fontänen fungerar inte. Rostigt järnrör i mitten igenproppat med två rostfria böjda skruvar.</p>	<p>Regelbunden rengöring av granit enligt instruktion ovan. Manuell rengöring av marken i ringen</p> <p>Fontänen sätts i bruk. Vattenledningsröret i järn byts ev.</p> <p>Utfyllnader lagas på fontänstenen</p> <p>Skylt sätts upp.</p> <p>Placering kan övervägas. Omgivningen framhäver inte konstverket och dess funktion som en plats för kontemplation. Det har mer blivit ett skräpigt område.</p>	<p>Underhåll 1</p> <p>Underhåll/rörmokare 2</p> <p>Stenkonserverator 2</p> <p>Förvaltare 3</p> <p>Förvaltare 2</p>

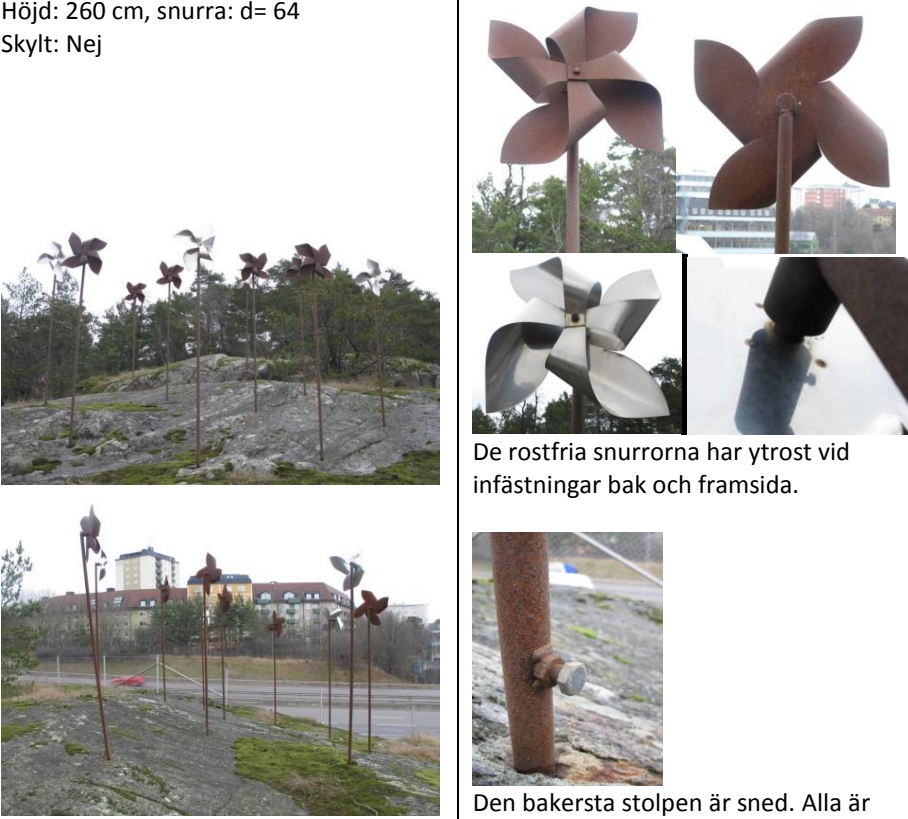
<p>Skulpturen står endast synlig från motorvägen när man kör österut. Den är otillgängligt placerad på Ryssberget och kan nås genom en promenad i skogsterräng.</p> <p>De rostfria snurrorna har ytrost vid infästningar bak och framsida.</p> <p>Den bakersta stolpen är sned. Alla är stabila. Alla snurror snurrar.</p>	<p>Konstruktionen inspekteras regelbundet och konstverket tvättas vid behov enligt instruktion ovan.</p>	<p>Underhåll 3</p>

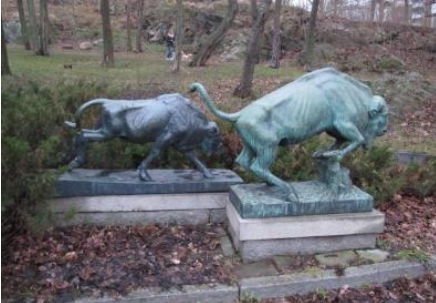
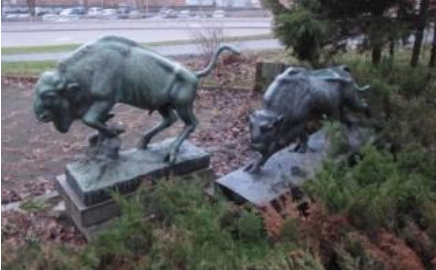
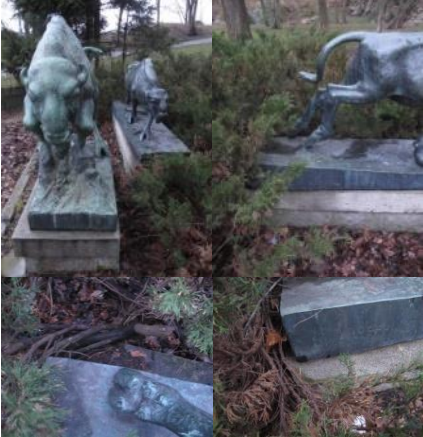
<p>Bakre Vicentens socklar har rubbats av att buskarnas grenar växer och trycker mot skulpturen. Skulpturerna står snett på socklarna, bakre V. är instabil och gungar. Främre Vicenten står snett men är stabil.</p>

<p>Skulpturerna är smutsiga av jord och omgivande grönska. Patinan är ibland blankpolerad till oxiden av människor som berör tex ryggar (ok), ibland gröna ränder och partier och svart i regnskugga. Främre Vicenten har en grönare patina än den bakre, troligtvis pga olika gjutning, ev olika ålder.</p>	<p>Buskarna klipps ut. Stenar läggs om/alternativt flyttas skulpturerna från buskarna.</p> <p>Placering övervägs. Invigningen 1967 är troligtvis omskriven. Skulpturerna har tidigare varit vända åt motsatt håll. Skylt placeras ut.</p> <p>Regelbunden rengöring av brons och socklar enligt instruktion ovan.</p> <p>Bronserna rengörs noggrannare och vaxas.</p> <p>Skylt sätts upp.</p>	<p>Underhåll/Förvaltare 1</p> <p>Förvaltare 2</p> <p>Underhåll 2</p> <p>Metallkonservator 2</p> <p>Förvaltare 3</p>

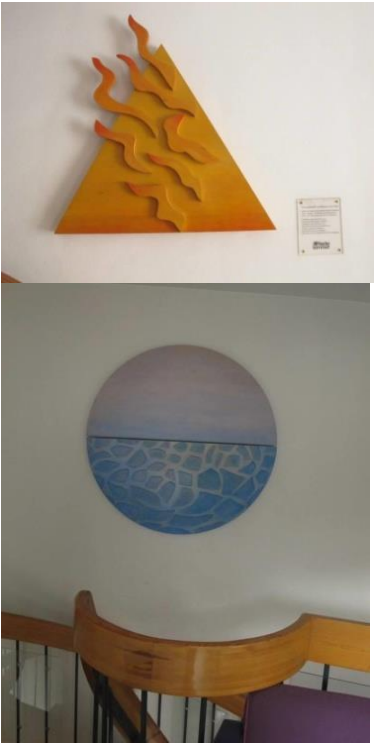
<p>Trekanten är hängd på nedre planet i trappan och mer utsatt för damm.</p> <p>Cirkeln hänger högre upp i trappan och ser inte ut att vara lika dammig.</p>	<p>Dammas regelbundet med torr mjuk mikrofibertrasa.</p>	<p>Städpersonal 2</p>

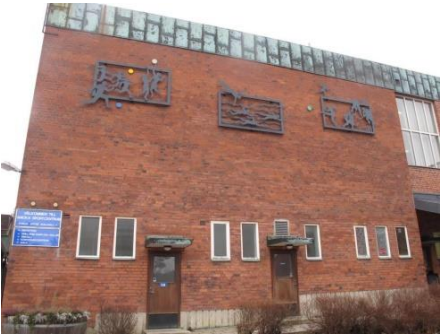
<p>Ser ut att vara målad plåt. Begynnande rost vid några ställen kan anas från marknivå.</p>

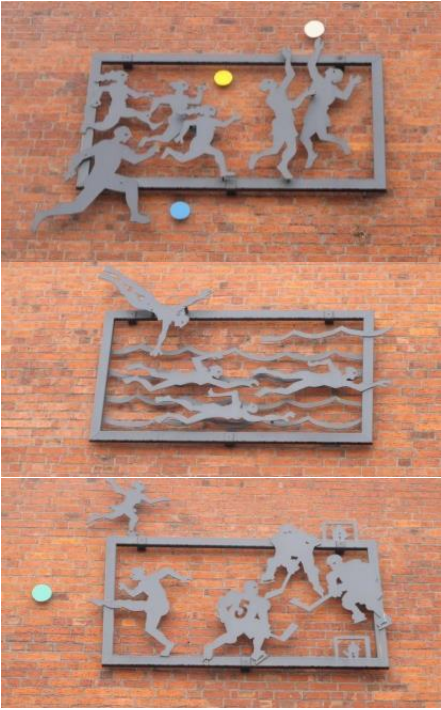
<p>Material och ytbehandling undersöks och dokumenteras</p> <p>Bör besiktigas från lift vid tillfälle och tvättas då enligt rengöringsinstruktion ovan.</p> <p>Skylt sätts upp.</p>

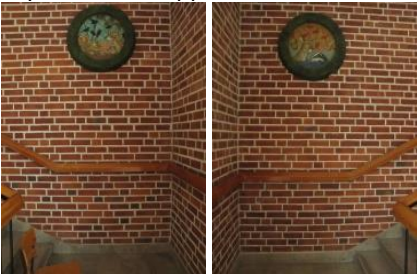
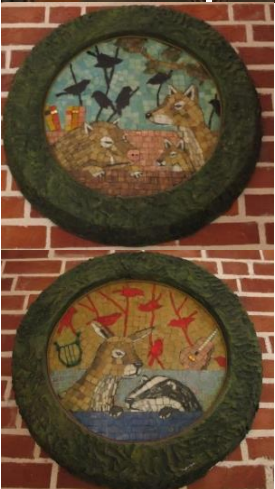
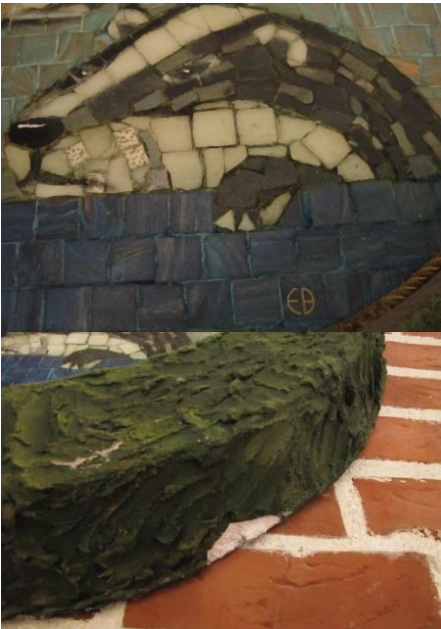
<p>Musik har skador i ramen. En rispa fram och en bit av den grönmalade frigoliten har gått av. Konstverket är konstruerat av skört material som inte tål stötar.</p>

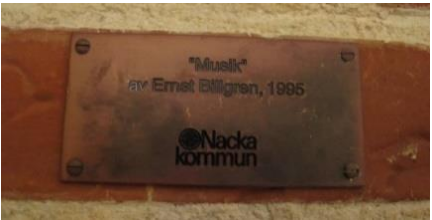
<p>Skyltarna har skadad patina troligtvis av att rengöringsmedel använts.</p>	<p>Ramen på Kunskap retuscheras i grönt.</p> <p>Tavlorna dammas försiktigt med dammvippa vid behov. Hantera mycket varsamt.</p>	<p>Målerikonserverator 2</p> <p>Städpersonal 3</p>

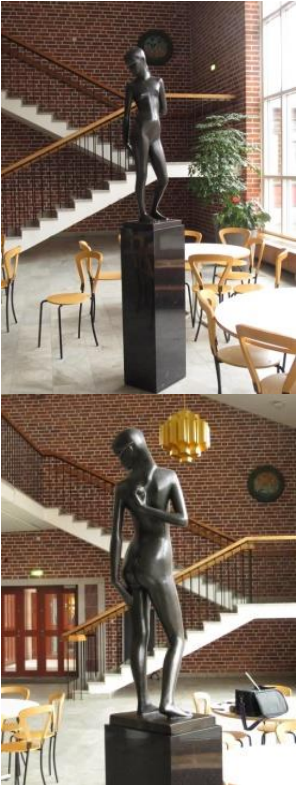
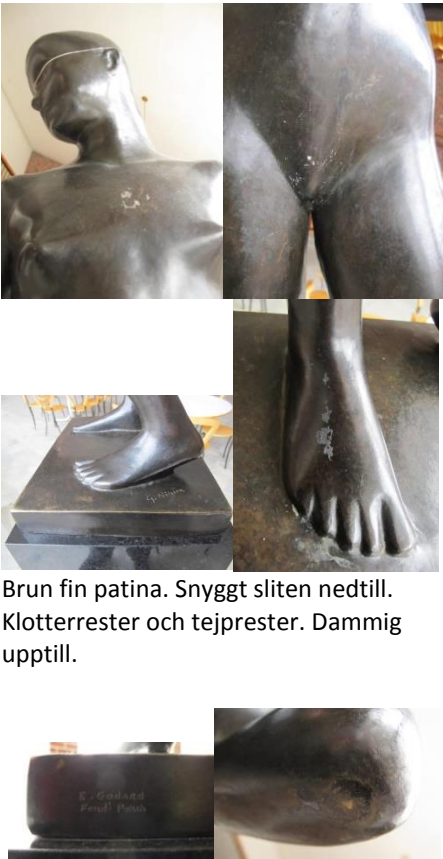
<p>Brun fin patina. Snyggt sliten nedtill. Klotterrester och tejp rester. Dammig upptill.</p> <p>Liten skada av mekaniskt slitage på armbåge.</p>	<p>Rengörs från klotter mm och vaxas tunt.</p> <p>Rengörs regelbundet med mjuk torr mikrofiberduk.</p> <p>Skylt sätts upp.</p>	<p>Metallkonservator 2</p> <p>Städerska 2</p> <p>Förvaltare 3</p>

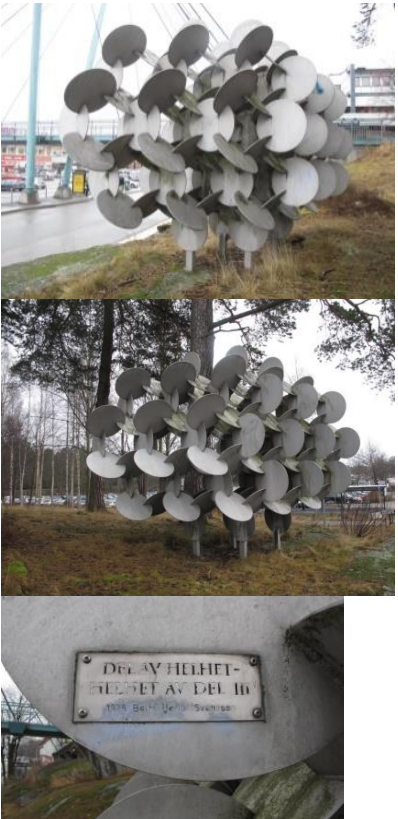
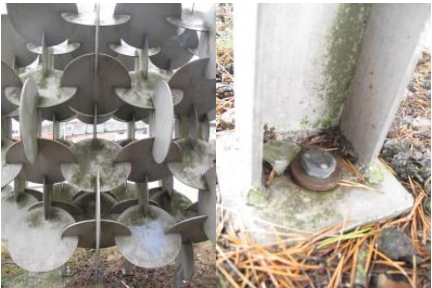
<p>Skulpturen är mycket smutsig. Riklig biologisk påväxt och smuts, speciellt på baksidan mot skogen. Skogen växer alltför nära. Rostiga brickor vid infästningar.</p>

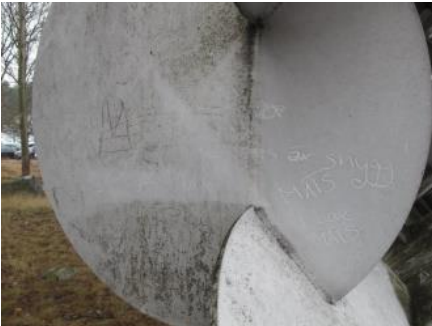
<p>Rikligt med klotter på baksidan.</p> <p>Skylt är fäst i konstverk.</p> <p>Stabil med svaj.</p>	<p>Regelbunden rengöring enligt instruktion ovan.</p> <p>Placering bör övervägas. Skulpturen står undanskymd. Träd och växtlighet växer för nära runt skulpturen.</p> <p>Rostiga brickor och skruvar byts till förzinkade om skulpturen flyttas.</p> <p>Klotter tas bort (konservator).</p> <p>Vidare undersökning av åtgärder för rengöring och ytbehandling görs av metallkonservator när skulpturen är ren.</p> <p>Skylt tas bort från konstverket. Hål fylls igen. Ny skylt sätts vid sidan av skulpturen.</p>

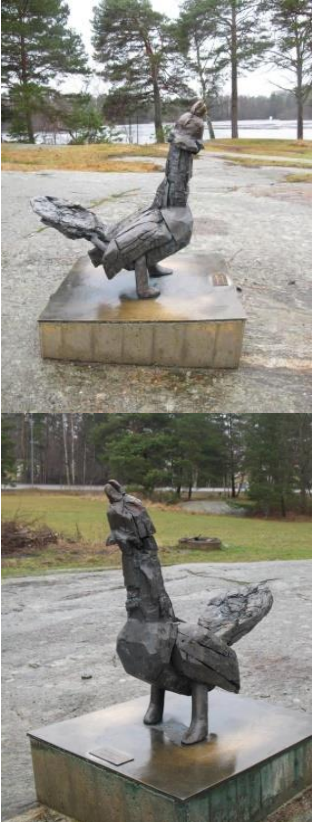
<p>Skulpturen står utsatt för aktiviteter i området och har smutsig yta.</p>

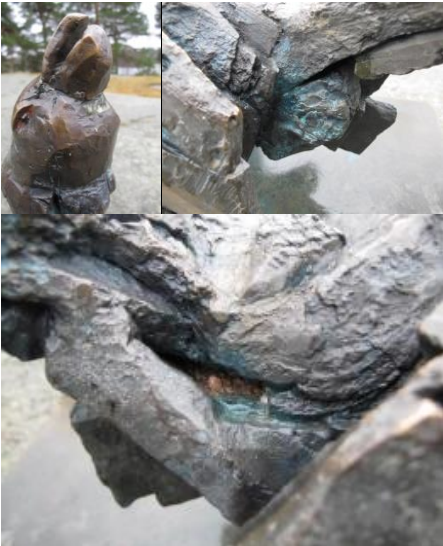
<p>Mekaniskt slitage av patina ner till metallyta ibland. Fint polerad patina ibland. Röda färgrester bla i ögon Tuggummirester och klet i sprickor Gröna korrosionsutfällningar.</p> <p>Lite instabil vid basen</p> <p>Skylt i koppar är fäst på bronsbasen.</p>	<p>Regelbunden rengöring enligt instruktion ovan.</p> <p>Rengöring av färg, grön korrosion, beläggningar mm. Ytbehandling med lämpligt vax.</p> <p>Skylt fästs i sockel istället för i konstverket. Övervägs på sikt.</p>	<p>Underhåll 1</p> <p>Konservator 2</p> <p>Förvaltare. 3</p>

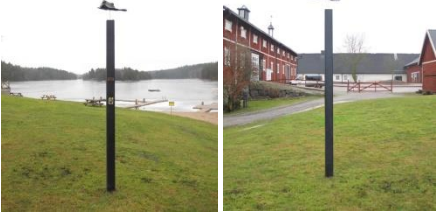
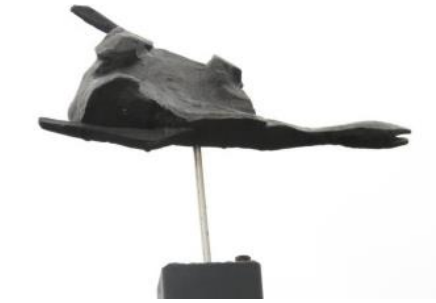
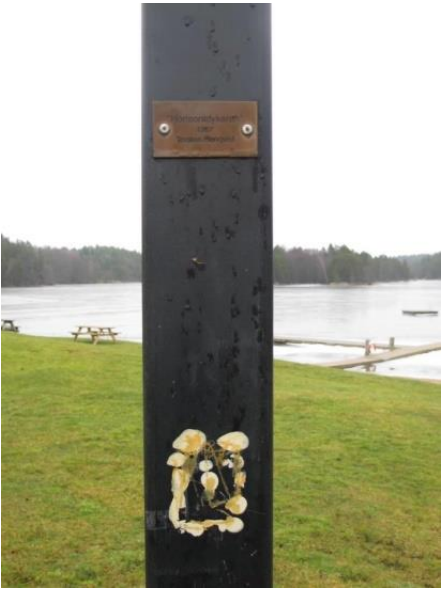
<p>Lite fågelträck på skulpturen</p> <p>På järnpelaren: ristat, rostfläckar där färgen är borta, fläck från limrester.</p> <p>Skylt i koppar nitad med stål, kan ge galvanisk korrosion</p>	<p>Regelbunden rengöring enligt instruktion ovan.</p> <p>Kopparskylt ersätts med inert material eller samma material som pelare, eller fästs på marken.</p> <p>Limrester på pelaren tas bort</p> <p>Järnpelaren bättringsmålas i samma färg</p>	<p>Underhåll 2</p> <p>Underhåll 2</p> <p>Underhåll 2</p> <p>Underhåll 2</p>

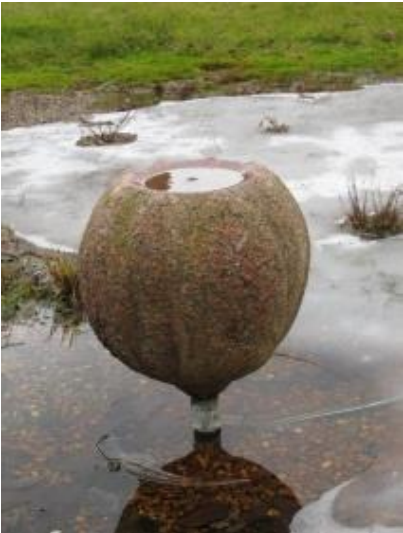
<p>Dammanläggningen fungerar inte. Den består av en gummiduk med grus över. En elledning är dragen till pump.</p> <p>Den röda största stenen står på ett vattenrör i järn och är fontän. Vattenledningen fungerar inte. Järnröret är rostigt och har vit beläggning.</p> <p>Dammen är tömd på vatten. Den började läcka och slutade fungera efter ca 10 år. Pumpen har sedan stängts av.</p> <p>Bilgisk påväxt på stenar.</p>	<p>Dammen och fontänens funktion är inte hållbar. Omgestaltning av konstverket bör övervägas. Kontakt tas med konstnären och med föreståndare på boendet för funktionshindrade.</p> <p>Regelbunden rengöring enligt instruktion ovan.</p> <p>Skylt sätts upp.</p>	<p>Förvaltare 2</p> <p>Underhåll 2</p> <p>Förvaltare 3</p>

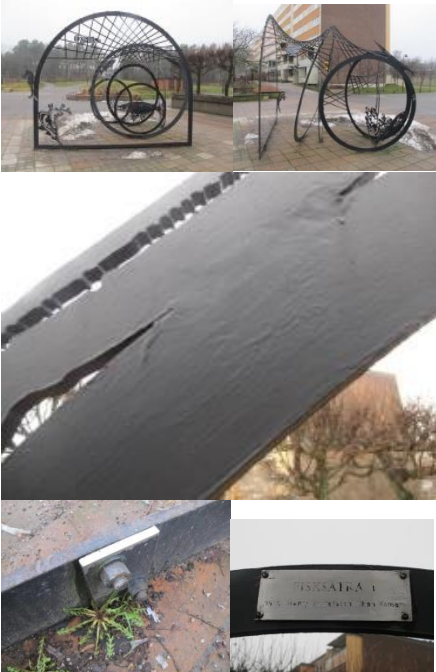
<p>Skulpturen står utsatt i ett hörn. Snö skottas troligtvis upp mot skulpturen.</p>

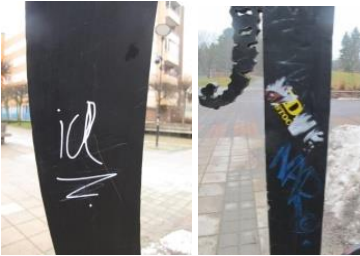
<p>Klotter, klistermärken. Biologisk påväxt, smuts.</p>

<p>Svart färg flagar på några utsatta ställen till röd grundfärg och till ren metall med rost.</p>	<p>En pollare kan ev sättas upp i ett hörn för att förhindra påkörning.</p> <p>Deformerad del bockas tillbaka om det är möjligt.</p> <p>Undersök vilket färgsystem som ska användas ev alkydfärg.</p> <p>Skulpturen är penselmålad och bör bättringsmålas med pensel. Tvätta för målning. Ta bort skylt. Skrapa lös färg och rost, slipa. Penselmåla med röd grundfärg och svart täckfärg.</p> <p>Ny skyltning utanför konstverket.</p> <p>Regelbunden rengöring enligt instruktion ovan.</p>	<p>Gatuunderhåll 2</p> <p>Smed 2</p> <p>Konservator/målare 2</p> <p>Konservator/Målare 2</p> <p>Förvaltare 3</p> <p>Underhåll 2</p>

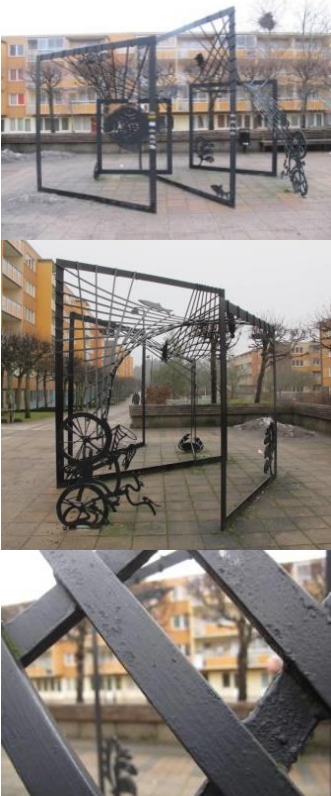
<p>Biologisk påväxt, smuts, vitt klotter, klistermärken</p>

<p>Svart färg flagar på några utsatta ställen till röd grundfärg och till ren metall med rost. (Prov taget av färgskikt P1)</p>

<p>Skylt föst i konstverket.</p> <p>Östra delen svajar något, men inte akut</p>	<p>Undersök vilket färgsystem som ska användas ev alkydfärg.</p> <p>Skulpturen är penselmålad och bör bättringsmålas med pensel. Tvätta för målning. Ta bort skylt. Skrapa lös färg och rost, slipa. Penselmåla med röd grundfärg och svart täckfärg.</p> <p>Ny skyltning utanför konstverket.</p> <p>Regelbunden rengöring enligt instruktion ovan.</p>	<p>Konservator/målare 1</p> <p>Konservator/Målare 1</p> <p>Förvaltare 3</p> <p>Underhåll 2</p>

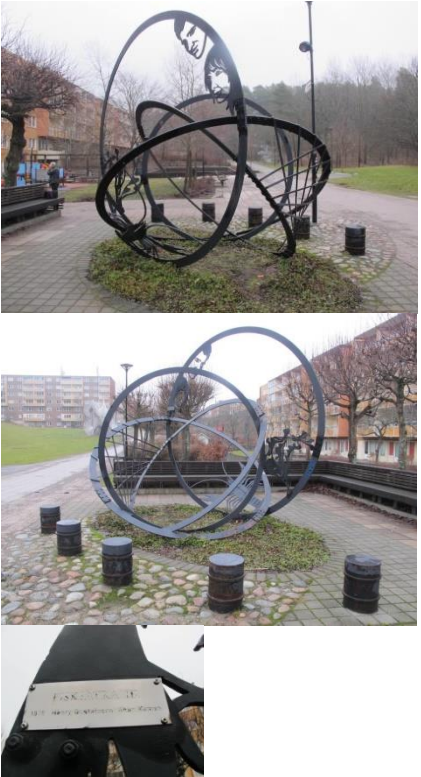
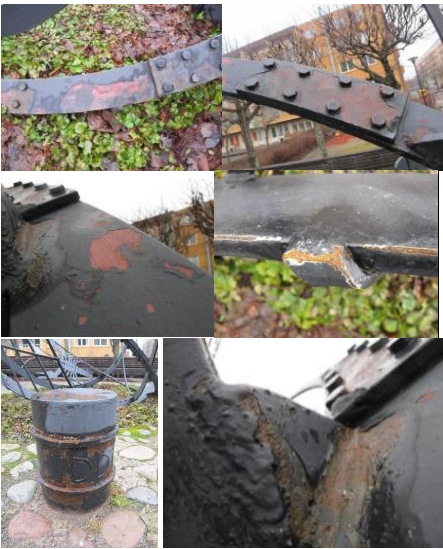
<p>Har starkt flagande färgskikt och färgen bågvar ibland. Har troligtvis ommålats med sämre färgsystem (bland vit grundfärg, spraymålning m plastfärg?). Där är det mest rost.</p>

<p>Klotter och klistermärken.</p>	<p>Mest akut för ommålning av Fisksätra I-III. Undersök vilket färgsystem som ska användas ev alkydfärg.</p> <p>Skulpturen är penselmålad och bör bättringsmålas med pensel. Tvätta för målning, skrapa lös färg och rost, slipa. Ta bort skylt. Penselmåla med röd grundfärg och svart täckfärg.</p> <p>Ny skyltning utanför konstverket.</p> <p>Regelbunden rengöring enligt instruktion ovan.</p>	<p>Konservator/målare 1</p> <p>Konservator/Målare 1</p> <p>Förvaltare 3</p> <p>Underhåll 2</p>

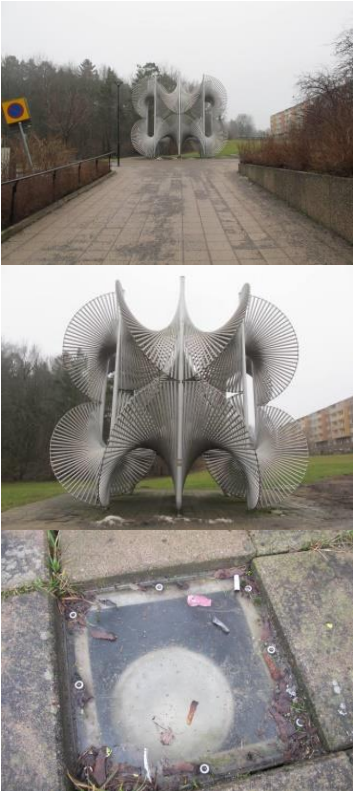
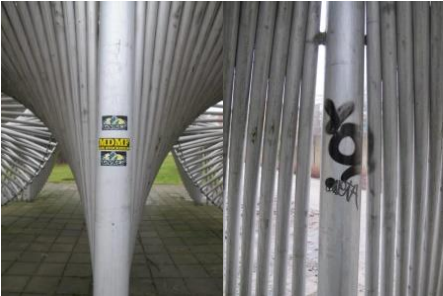
<p>Flera svetsar har lossat vid de lodrätta stolparna</p> <p>Smutsig, fågelträck, lite biologisk påväxt på insidor i regnskugga. Svart klotter.</p>

<p>Lamporna under skulpturerna ser ut att saknas, endast en tycks vara kva. Glas och plattor ligger snett. Risk att luckorna ger vika och det blir ett hål i marken</p>	<p>Lampor och stenläggning ses över och åtgärdas.</p> <p>Regelbunden rengöring enligt instruktion ovan. Lätt högtryck kan användas.</p> <p>Klotter och annat tas bort</p> <p>Skylt sätts upp.</p>	<p>Elektriker/underhåll/anläggning 1</p> <p>Underhåll 2</p> <p>Metallkonservator 2</p> <p>Förvaltare 3</p>

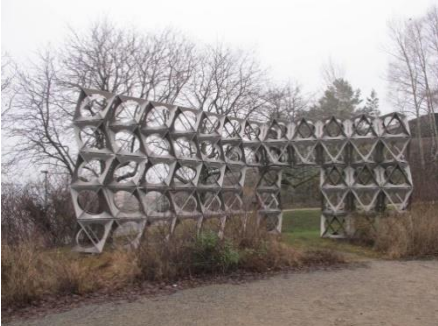
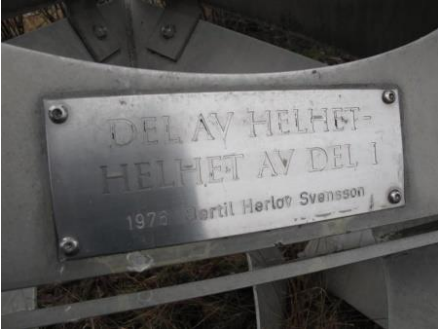
<p>Skulpturen har en dålig placering. Den är skymd av träd och inte speciellt synlig från långt håll, och den ses bara från lekplatsen. Den är dessutom överväxt av buskar och träd.</p>

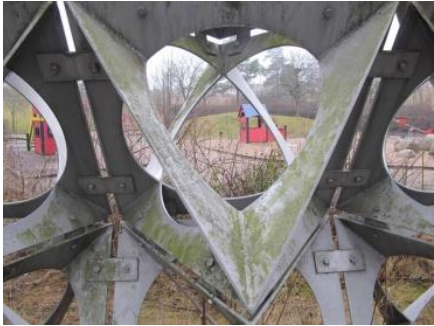
<p>Stor biologisk påväxt pga grönskan runt om. Smutsig och grå yta.</p>

<p>Klotter</p>	<p>Överväg ny placering, eller ta bort buskar och träd runt skulpturen.</p> <p>Beskär buskar och tvätta skulpturen med lätt högtryck och mjuka borstar.</p> <p>Ta bort skylt från konstverket. Fyll igen hål. Ny skyltning.</p> <p>Klotter tas bort</p> <p>Rengöring och ytbehandling</p>	<p>Förvaltare 2</p> <p>Underhåll 2</p> <p>Förvaltare 2</p> <p>Metallkonservator 2</p> <p>Metallkonservator 3</p>

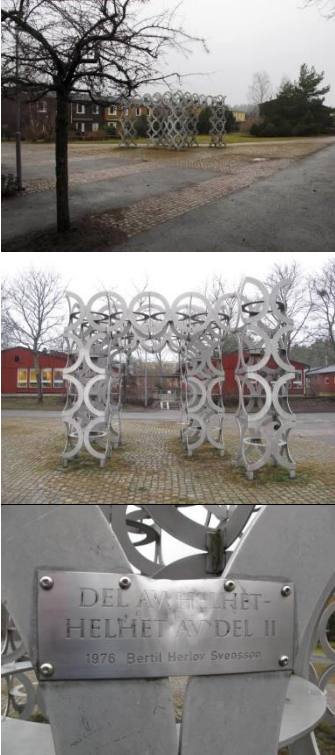
<p>Klotter med färg på många ställen och inristningar, tejprester.</p>

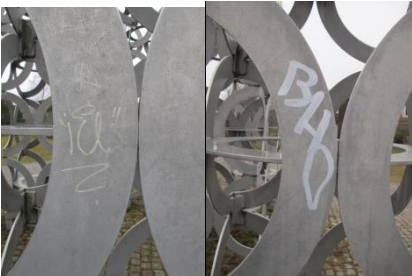
<p>Lite biologisk påväxt på insidor.</p> <p>Svart runt svetsfogar, troligtvis oxid.</p> <p>Skylten är tillbucklad.</p>	<p>Regelbunden rengöring enligt instruktion ovan. Lätt högtryck kan användas.</p> <p>Klotter och kvarvarande beläggningar tas bort</p> <p>Skylt byts och fäst nedanför skulpturen. Fyll igen hål.</p>	<p>Underhåll 2</p> <p>Metallkonservator 2</p> <p>Förvaltare/Underhåll 3</p>

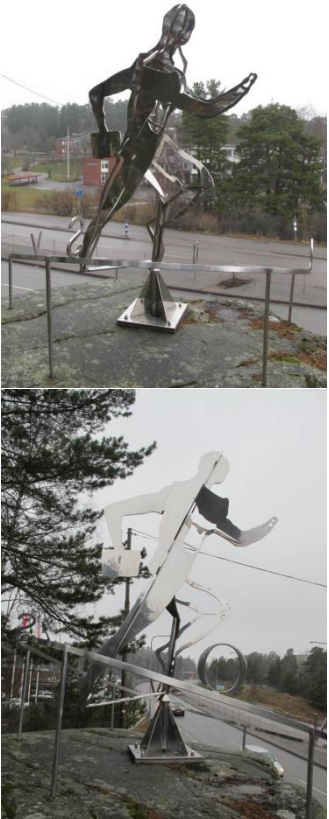
<p>Skulpturen kan röra sig runt axel. Den har en spegelblank yta som är relativt välbevarad.</p>

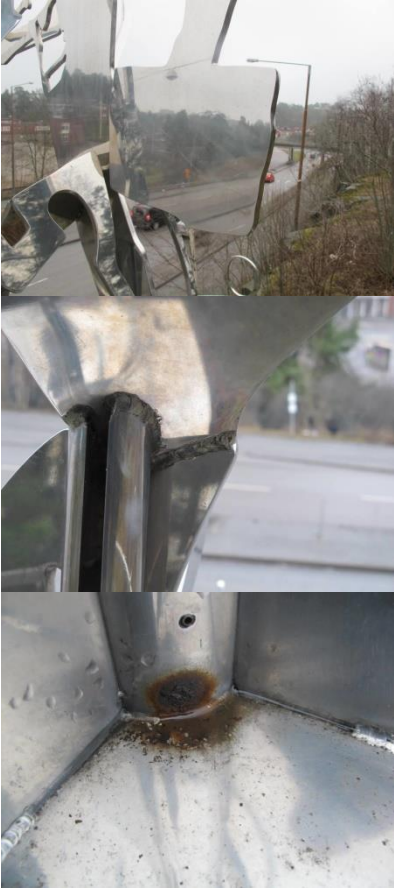
<p>Brun beläggning på några ställen kan lätt tas bort. Lite smuts. Tunn ytrost eller smutshinna.</p>	<p>Regelbunden rengöring enligt instruktion ovan. Lätt högtryck kan användas.</p> <p>Skylt sätts upp.</p>	<p>Underhåll 3</p> <p>Förvaltare 3</p>

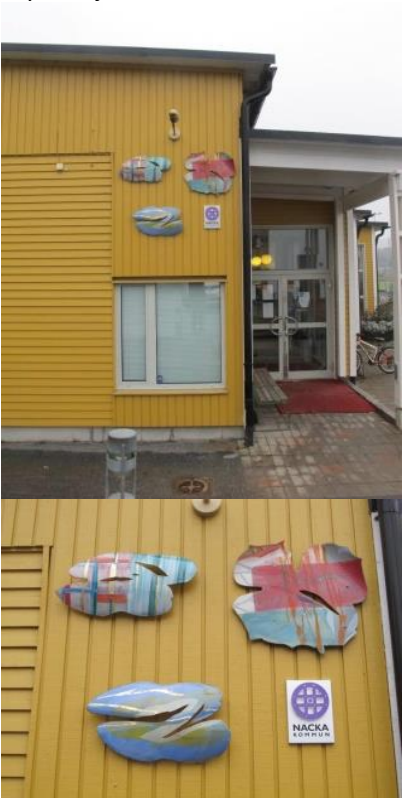
<p>Dålig placering under flaggstång och med skylt mitt bland emaljer.</p>

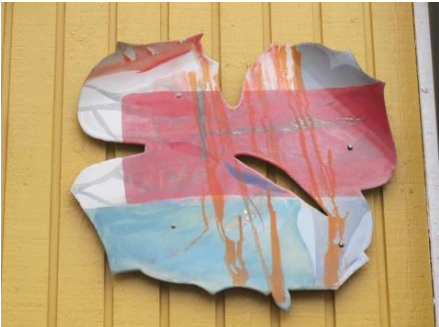
<p>En av emaljerna har fästs med tre nitar rakt igenom emaljen.</p>

<p>De andra har fästen på baksidan.</p>	<p>Placering övervägs och störande skylt/flaggstång. Montering genom konstverket görs om . Regelbunden rengöring enligt instruktion ovan. Skylt sätts upp.</p>	<p>Förvaltning 3 Underhåll 2 Förvaltare 3</p>

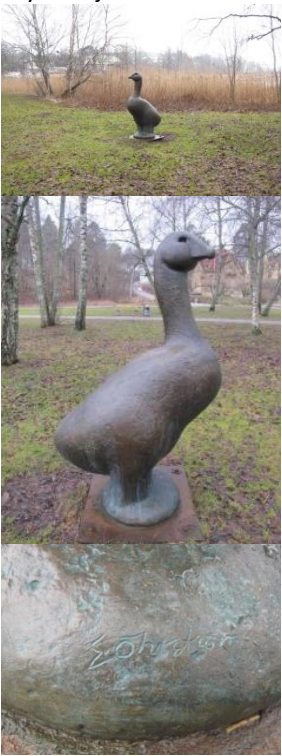
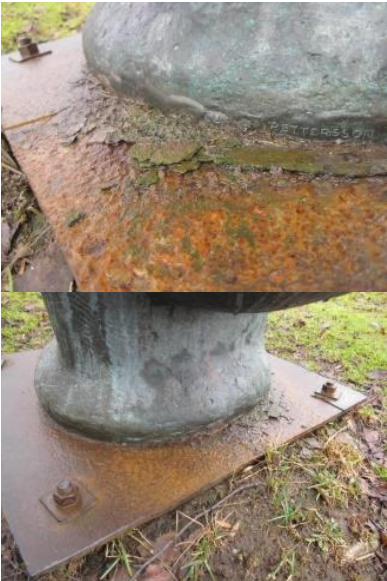
<p>Felaktigt monterad. Galvanisk aktiv korrosion brons-järnplatta. Järnet kexar och bronzen får gröna utfällningar på nedre delen av skulpturen. Risk för instabilitet.</p>

<p>Bronsen har många fina inskriptioner med symboler från Nils Holgerssons resa. Grön korrosion gör dem otydliga.</p>	<p>Skulpturen monteras på en ny sockel i annat material, t ex sten.</p> <p>Skulpturen rengörs från gröna utfällningarna och vaxas med lämpligt vax</p> <p>Skylt sätts upp.</p> <p>Regelbunden rengöring enligt instruktion ovan.</p>	<p>Förvaltare/Underhåll/anläggning/bronsgjutare 1</p> <p>Metallkonservator 1</p> <p>Förvaltare 3</p> <p>Underhåll 2</p>

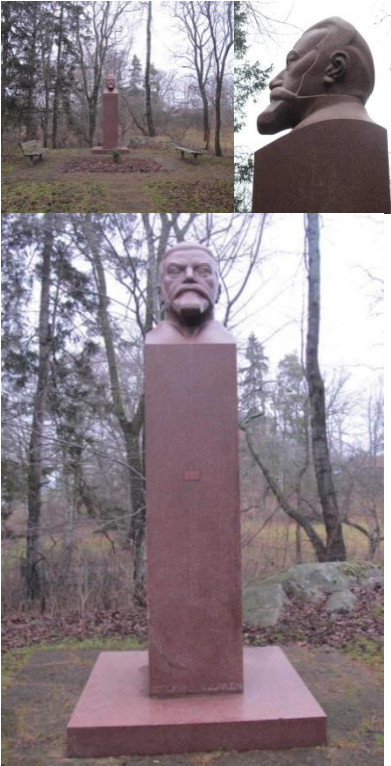
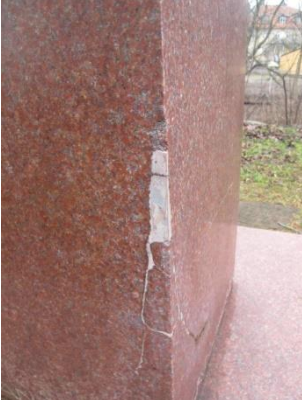
<p>Sprickor i pelaren ca 70 cm västra sidan och 65 cm södra sidan. Tidigare lagad i hörnet med införgat bruk.</p>

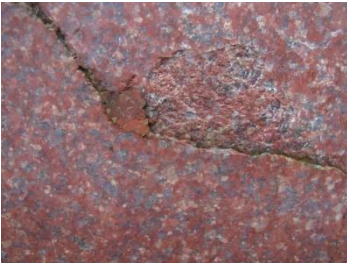
<p>Biologisk påväxt i sprickor, vattenansamling och exfoliering med materialförlust.</p>	<p>Lagning av sprickor och utfyllnad. Tvättas med mjuk borste.</p> <p>Regelbunden rengöring enligt instruktion ovan.</p> <p>Ny skylt utanför konstverket övervägs.</p>	<p>Stenkonservator 1</p> <p>Underhåll 2</p> <p>Förvaltare 3</p>

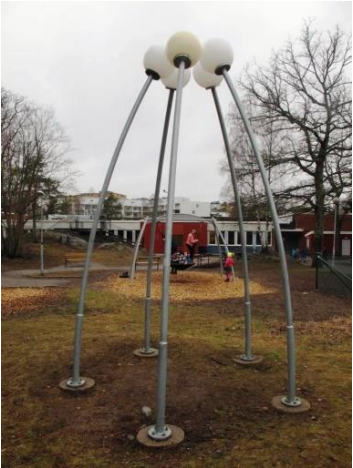
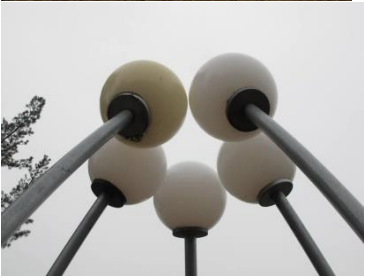
<p>Konstruktionen är inte stabil. Kuporna slår mot varandra vid beröring.</p>

<p>Zinksiktet är tunt och bortslitet där stolparna berörs. Oskyddat järn rostar.</p>

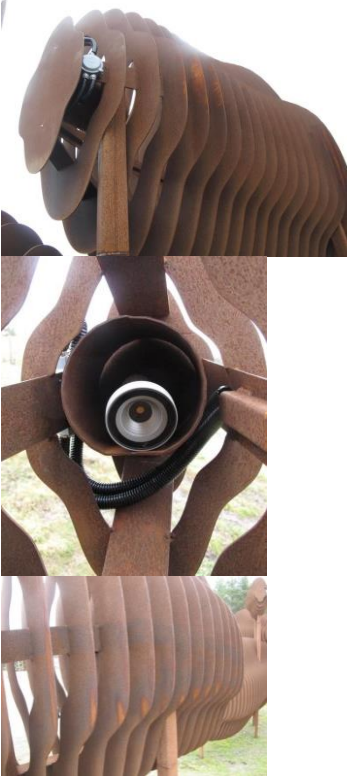
<p>Ljusare patina på vissa kanter. Endast lite klotter.</p>	<p>Belysningen ska fungera. Lampor byts vid behov.</p> <p>Skylt sätts upp.</p> <p>Regelbunden rengöring enligt instruktion ovan. Corténstål ska regelbundet tvättas/spolas av från salter med lågt tryck främst på regnskyddade områden där inte regnet når. Den orange rosten ska vara kvar.</p>	<p>Underhåll/Elektriker 2</p> <p>Förvaltare 3</p> <p>Underhåll 2</p>

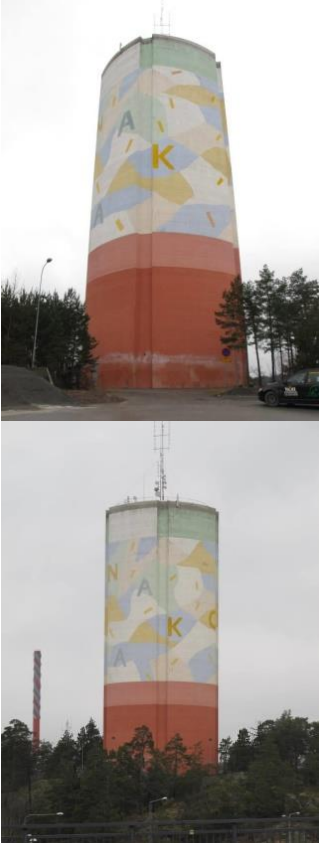
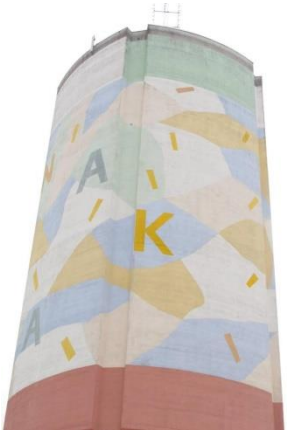
<p>Färgerna har möjligtvis bleknat med åren. Skador kan inte ses från marknivå.</p>

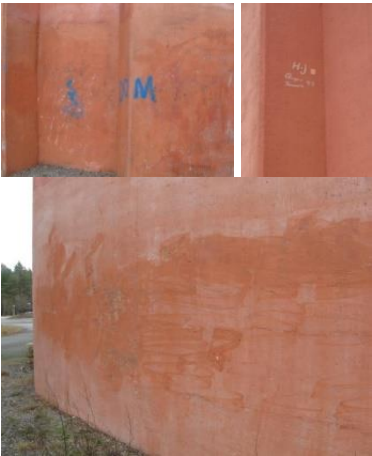
<p>Det nedre röda fältet har klotter. Den har klottersanerats med kemikalier och ev klotterskyddats vilket ger vita och fläckiga områden.</p>	<p>Ursprunglig färgtyp samt röd färgkod undersöks och dokumenteras samt underhållsintervall på färgen. Används klotterskydd? Vilket?</p> <p>Underhållsmålas på det undre röda fältet som är skadat. Klotterskyddas ev.</p> <p>Målningen inspekteras från lift vid tillfälle.</p> <p>Klottersanering av nedre röda delen vid behov.</p>	<p>Förvaltare/målerikonserverator 2</p> <p>Målare 2</p> <p>Målare/målerikonserverator. 3</p> <p>Underhåll/Klottersanerare 3</p>

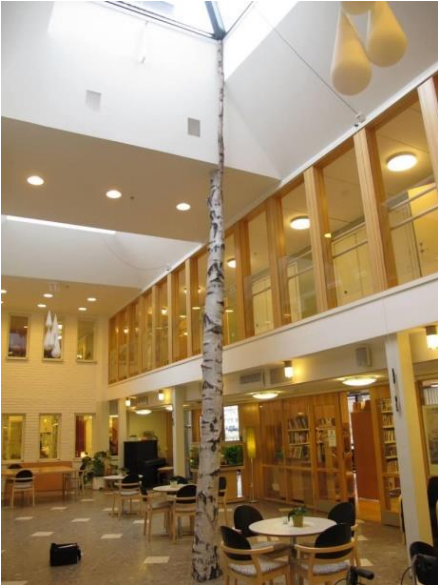
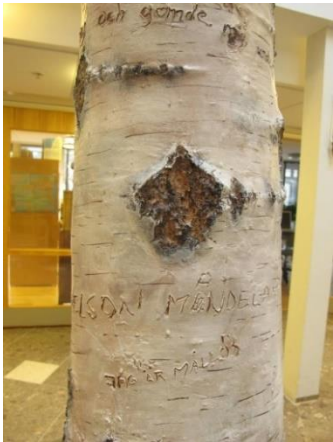
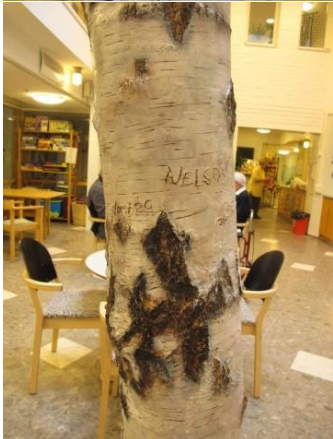
<p>Tejprester</p> <p>Sexton bilder är borttagna</p>	<p>Ta bort tejprester med mjukt verktyg, tex av plast. Använd ej som anslagstavla.</p> <p>Damma av med torr ren mikrofibertrasa.</p> <p>Undersök var sexton bilder tagit vägen. Skylt sätts upp</p>	<p>Städpersonal 2</p> <p>Städpersonal 2</p> <p>Förvaltare 3</p>

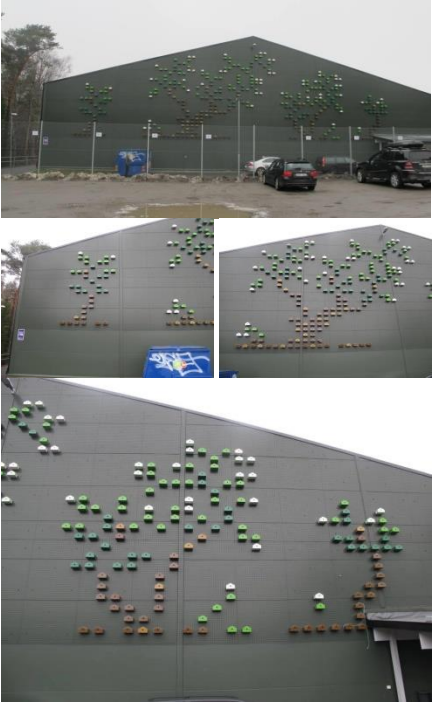
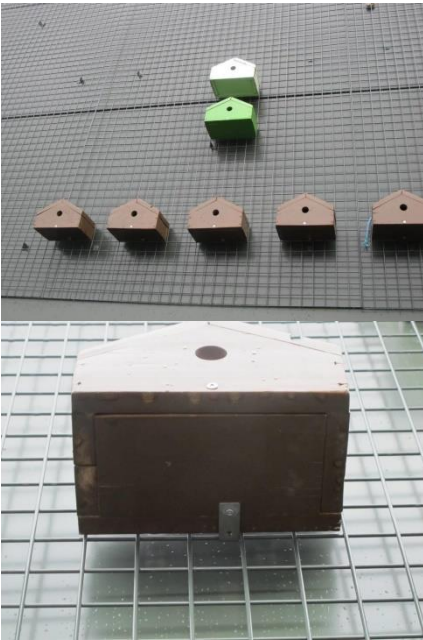
<p>Många små träholkar (ca 400 st) i olika färger fästa på ett stålnät på fasaden i trädformationer.</p> <p>Helheten uppfattas inte pga att ett högt staket till parkeringsplatsen skymmer mer och mer ju närmare man kommer konstverket. En stor blå container vid fasaden tar också mycket av blickfånget, och även en lila larmskylt.</p>	<p>Rengörs vid behov</p> <p>Placering- omgivning kan övervägas. Staketet till bilparkeringen skulle kunna vara lägre för att inte skymma. Skylt sätts upp.</p>	<p>Underhåll 2</p> <p>Förvaltare 3</p>
