Vård- och underhållsplan för offentlig konst i Nacka kommun – del 2

Inventering av 18 konstverk

Av Helena Strandberg

2015-05-05

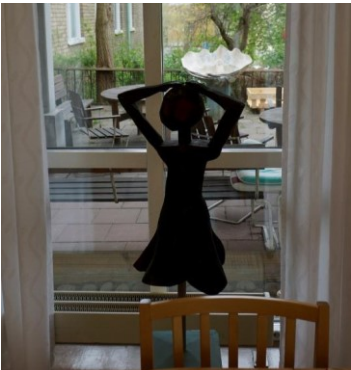
<p>Del 1 Del 2</p>	<p>Del 1 Ute Snäcka och bemålad stensockel. Vattensamling i snäckan, där det bildats sprickor. Fågelträck på ytan. Har tidigare rengjord av konstnär med såpa. Toppen av sockeln har flera sprickor och material har förlorats. Sockelns yta är smutsig och färg flagnar på flera områden.</p> <p>Del 2 Inne Bemålad skulptur i trä, cement och stål som grund. Stod ursprungligen utomhus, togs in efter att den restaurerats 2012 av konstnären. Flera sprickor i träet, lim mellan springorna. Sprickor i betongen.</p> <p>Del 3 Inne I konstverket ingår även 3 andra delar, bestående av olika snäckor monterade på väggarna i huset, samt en skylt i brons med information om snäckorna.</p>

<p>Del 2</p>	<p>Undersökning och åtgärder av del 1 och del 2</p> <p>Innedelar del 2 och 3 rengörs försiktigt med damvippa.</p>

<p>Del 1</p>	<p>Stenkonservator 1</p> <p>Underhåll/städ 3</p>

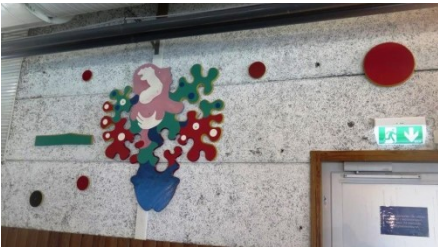
<p>Del 4</p>	<p>Ca 50 st utskurna delar av träskiva (tjocklek=1 cm). Bemålade på framsida med blank färg (matt ibland) i olika kulörer. Delar är fästa ca 2 cm från underlaget (troligtvis av Träullit=cementbunden träull) med pluggar av plast och gummi och skruvar.</p> <p>Dålig fastsättning, speciellt delar i nederkant (speciellt del 2 runda delar, del 3 blå delar).</p> <p>Avslag av färg på några få ställen vid skruvar och i nederkanter (ex del 4 blå bakom ställning). Tejprenster. Blå del på del 2 ev tidigare retuscherad med ny färg.</p>	<p>Ny placering bör övervägas. Konstverket skyms av omgivande skyltar och föremål och skadas av olika redskap som står framför. Spärr som hindrar att redskap står för tätt på konstverket.</p> <p>Underlaget och infästningar bör bytas till en mer stabil konstruktion. Skruvar byts till mer diskreta. Färgtyp utreds (se verk 5545). Avslag i färg retuscheras. Tejprenster tas bort och ytlig rengöring.</p> <p>Torkas regelbundet med mjuk fuktig trasa. Skylt sätts upp.</p>

<p>Underlaget och infästning till verket</p>	<p>Förvaltare/personal på badet 1</p> <p>Målerikonservator 1</p> <p>Underhåll/städ 2</p> <p>Förvaltare 3</p>

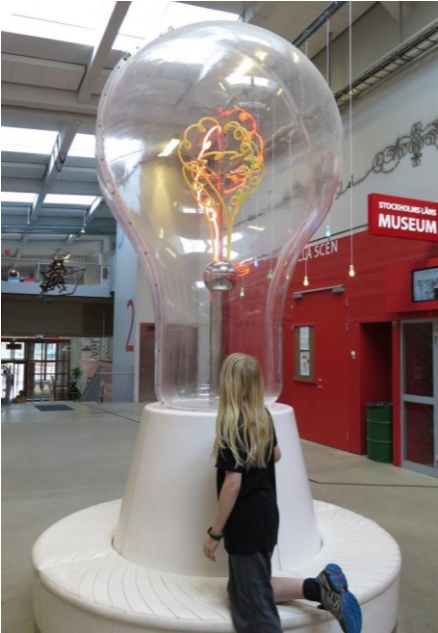
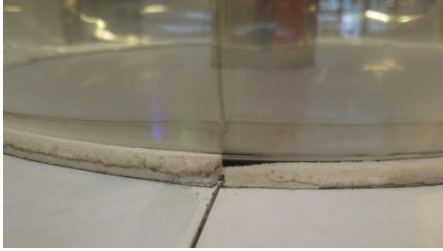
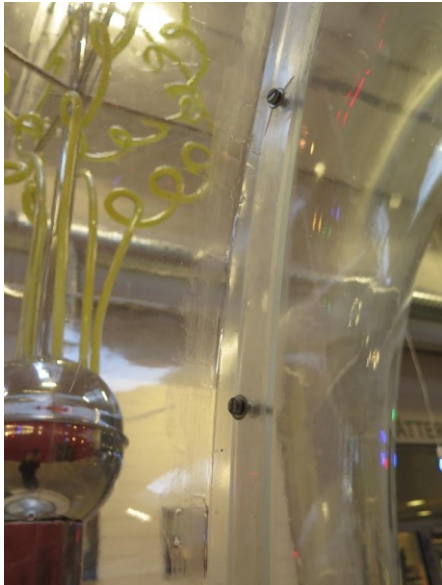
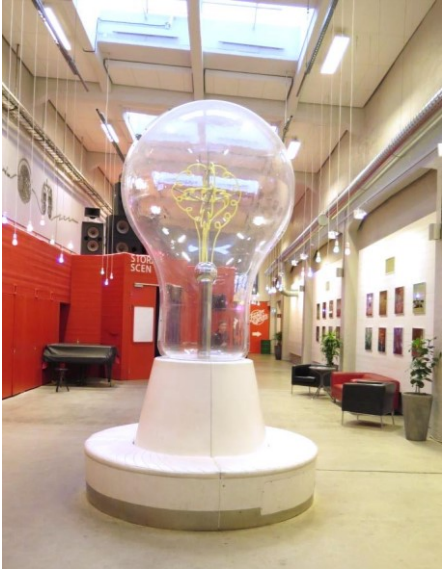
<p>Transparant plastkupa i två halvdelar skruvade med 32 skruvar. 4 klämmor upptill användes med talja i taket vid monteringen. En skruv saknas. Utvändigt: Tejp rester, snusrester, damm upptill. Kupan har aldrig rengjorts eller åtgärdats invändigt tidigare.</p> <p>Neonrör invändigt programmerat och lyser när någon sätter sig på soffan genom membran som aktiveras under dynorna. Membran är utbytta en gång för 1-2 år sedan</p> <p>Vit plastsockel i 4 sektioner. Vit skumplast som fog mellan sockel och kupa är skadat.</p> <p>Soffans dynor skadade. Har enl Dan E lagats och bytts flera gånger tidigare.</p>

<p>Plastkupa: Torrengöring med dammvippa/mjuk trasa vid daglig städning.</p> <p>Höghöjdsrengöring, våtrengöring med mjuk trasa och svamp och milt diskmedel. Inget slipande mot plasten.</p> <p>Laga soffans dynor. Byta membran för att tända neon. Köps på Elfa.</p> <p>Skylt sätts upp.</p>

<p>Underhåll/städ Teknisk avd Kulturcentret (Dan Engström tekn. chef) 2</p> <p>Underhåll/städ Sker vartannat år (enl Dan E.) 3</p> <p>Underhåll/städ 2</p> <p>Förvaltare 3</p>

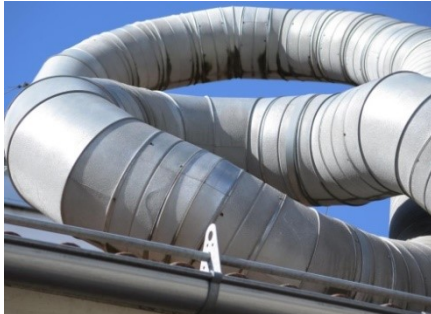
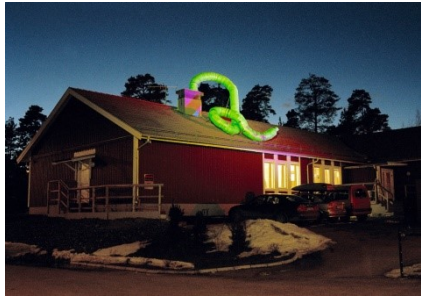
<p>Ventilationsrör formad som en tvåa (ingen luftutgång). Tvåan är belagd med pärlor som ska reflektera ljus i tre färger från tre lampor på marken. Färgskiftningar i rött, blått och grönt ska kunna uppfattas när man rör sig i olika positioner på marken.</p> <p>En lampa har vid något tillfälle krossats (ca 5 år sedan enligt fritidspersonalen, Aumed M, Susanne, Johanna). Konstnären var behjälplig vid bytet.</p> <p>Tvåan besiktigades endast från marken och inga synliga skador kunde ses, dock var vissa partier mörkare. Vid samtal med konstnären framkom dock att pärlbelagningen på ventilationsröret försvunnit till viss del efter att röret högtryckstvättats alltför hårt för några år sedan. Alla lamporna fungerar heller inte.</p>	<p>Konstnären Mikael Pauli kontaktas för att närmare beskriva material, konstruktion och pärlbeläggning i ett dokument till konstförvaltningen. Beskrivning av fortsatt underhåll kan ske i dialog med konservator.</p> <p>Den lampa som inte fungerar byts ut. Löpande kontroll av att lamporna lyser.</p> <p>Ventilationsröret rengörs och ny färg läggs på. Restaureringen/retuscheringen utförs enligt instruktioner från konstnären Mikael Pauli.</p> <p>Röret rengörs försiktigt med lätt högtryck och mjuka borstar och svampar. Röret inspekteras vid rengöring för skador i konstruktionen och eventuella skador rapporteras till Nacka kommun konstförvaltningen.</p> <p>Skylt sätts upp.</p>	<p>Konstnären/konservator 1</p> <p>Underhåll 2 Sköts enligt fritidspersonal f n av H2M</p> <p>Konstnären/målare/konservator 2</p> <p>Underhåll 2</p> <p>Förvaltare 3</p> <p>Bild från Mikael Pauli. Intakt funktion.</p>

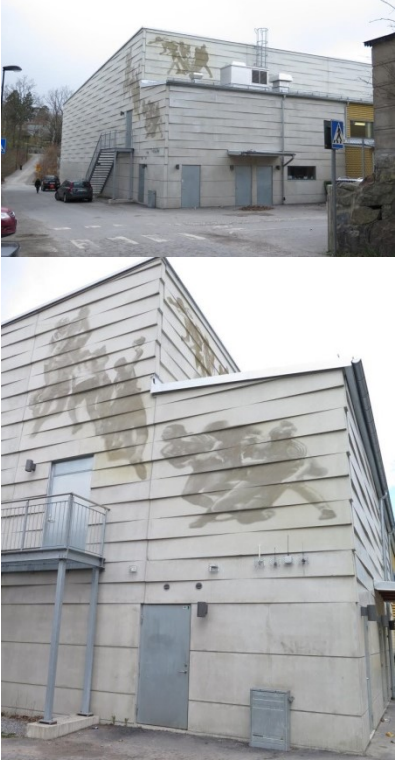
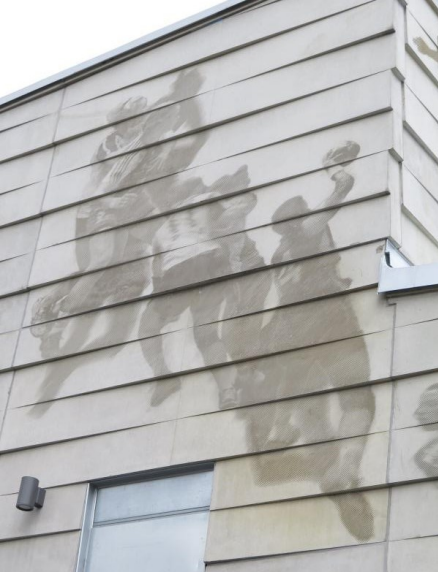
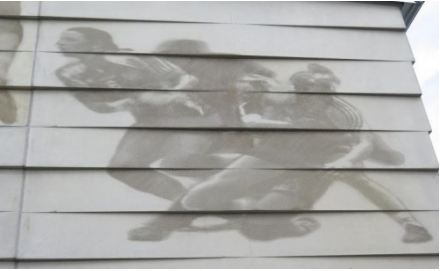
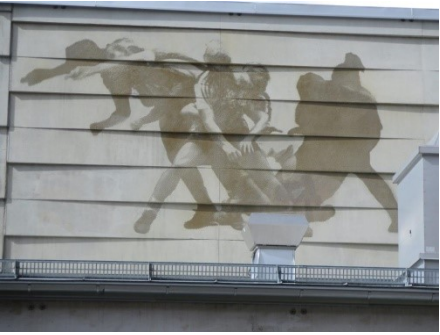
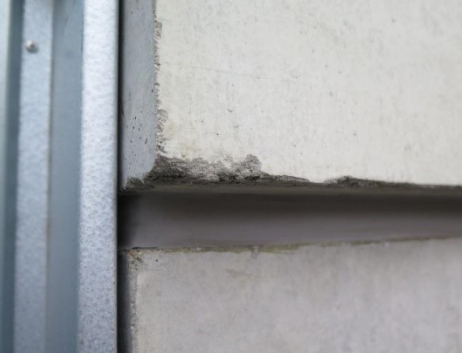
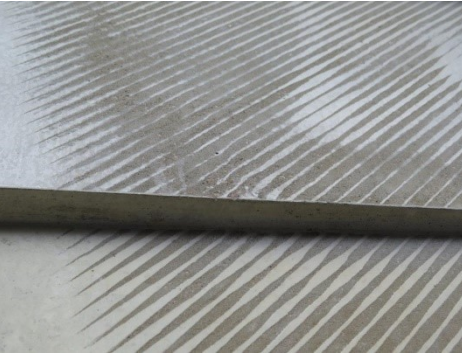
<p>Två bilder på en sida och en bild högt upp på den andra sidan husfasaden.</p> <p>Tillverkning se bilaga MG grafisk betong. Bilderna är linjeraster som uppkommer genom den släta ljusa ytan och ballasten i de mörkare fördjupningarna.</p> <p>Några delar av ytan har skador som dock kan ha uppkommit vid tillverkningen. Betongen har några små avslag på kanter.</p>

<p>Bild 1</p>	<p>Vid rengöring av fasaden ska stenkonservator konsulteras och medverka. Rengöring ska ske med försiktighet.</p> <p>Skylt sätts upp.</p>

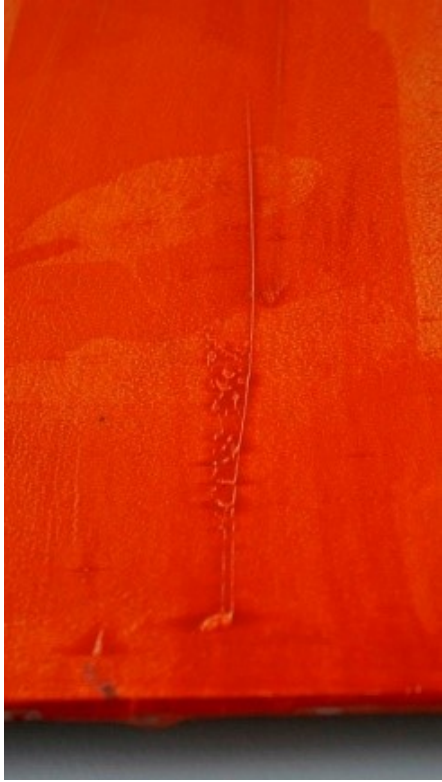
<p>Bild på en duk</p>	<p>Verket består av 7 dukar sammanlagt. Verket besiktigades från marknivå.</p> <p>Tavlorna ligger inte helt jämt med varandra. Sprickor i färgen kan ha uppkommit på vissa områden.</p> <p>Stora fönster på sidorna om verket där mycket ljus träder in. Detta kan skada konstverket med tiden.</p>

<p>Undersök fastsättning mot vägg och eventuella sprickor i färg.</p> <p>Skylt sätts upp.</p>

<p>Målerikonservator 3</p> <p>Förvaltare 3</p>

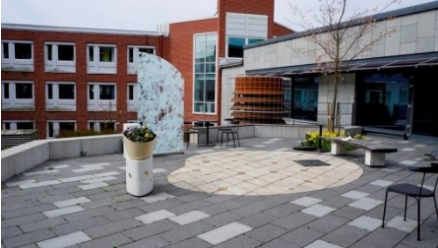
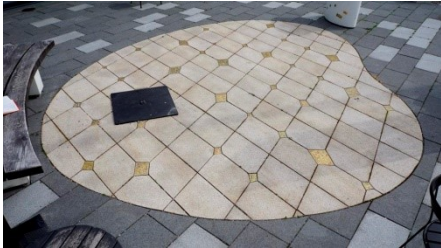
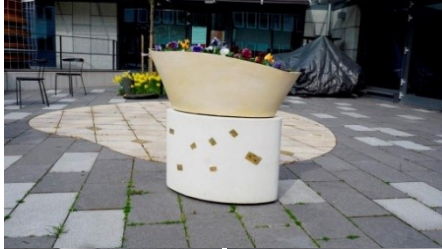
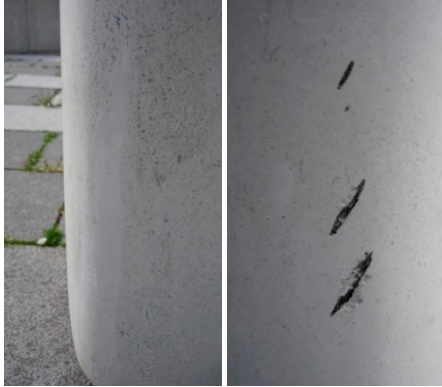
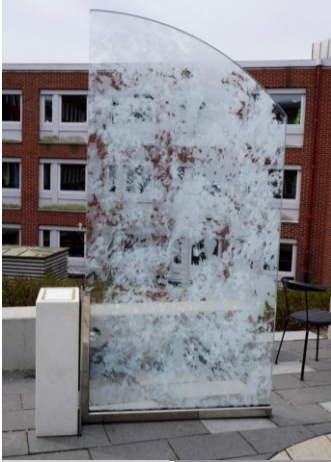
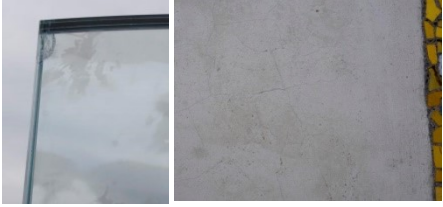
<p>Hela konstverket</p>	<p>Del 1: Inga skador i stenläggning och mosaik. En del av ett bord (svart ruta på stenläggningen) ligger missrydande över konstverket.</p> <p>Del 2: Krukan i brons är signerad med konstnärens namn och gjuteri, H. Bergman fud. Flera sprickor i botten av konststenen. Vit flammig på flera större områden. Mekanisk skada på kanten av verket, material har nötts bort och mörka märken syns.</p> <p>Del 3: Glaset är naggat högst upp på kanten. Konststenen har sprickor upptill och längst ned. Orangefärgade rostfläckar på sockelns ena sida. Rostfläckar finns även på skylten.</p>

<p>Del 1</p>	<p>Inga stolar och bord ska placeras på konstverket. Platsen ska vara öppen. Bordsdelen på del 1 flyttas från konstverket.</p> <p>Konstenen (del 2 och 3) behöver åtgärdas</p> <p>Glaset behöver åtgärdas</p>

<p>Del 2</p>	<p>Underhåll 2</p> <p>Stenkonservator 2</p> <p>Glaskonservator 2</p>
