Vård- och underhållsplan för offentlig konst i Nacka kommun – del 3

Inventering av 63 konstverk i skolor

Av Helena Strandberg

2016-10-20

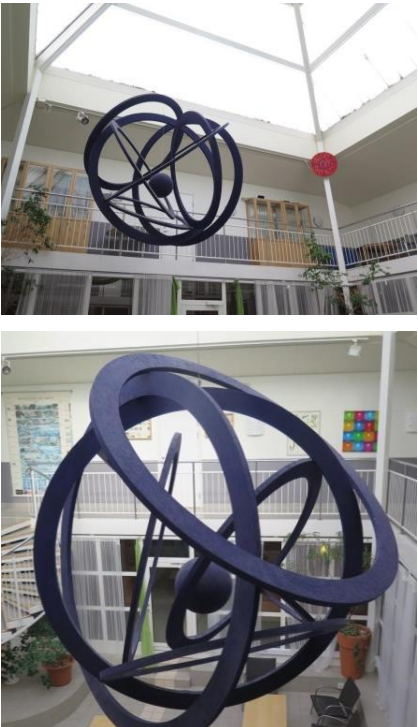
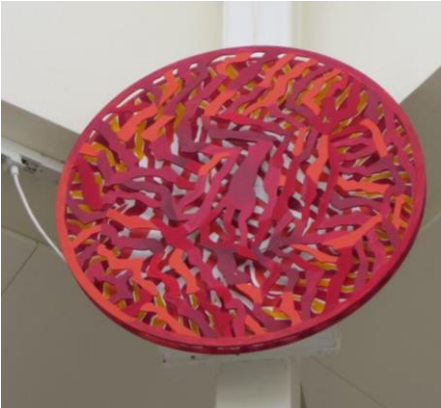
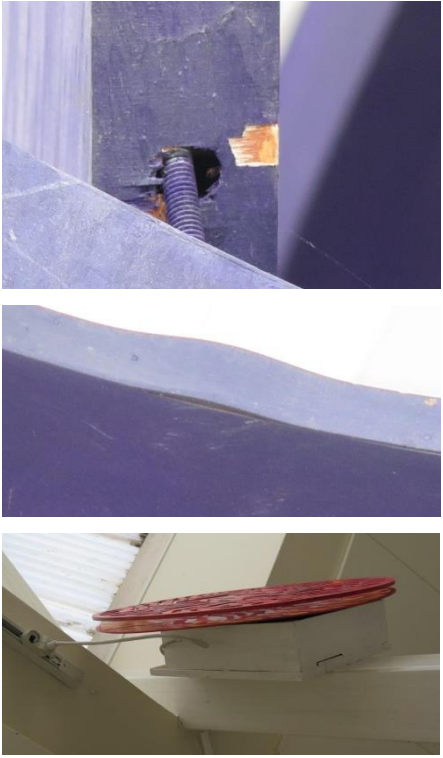
<p>Besiktning på avstånd. Blå mobil. Skruvar sitter ev. löst. Sprickor finns, t ex i klotet där träet delar på sig. Faneret buktar sig. Repor och avslag i färgskiktet. Ytan är smutsig/dammig och har även ljusa fläckar och ränder.</p> <p>Röd sol. Två träskivor med ca 5 cm mellanrum är fästa på en låda med elsladd. Den främre skivan ska troligtvis snurra.</p> <p>El: Ett skåp i hallen finns som ansluter till motor som ska göra att mobilerna snurrar. Motor fungerar inte, men den blå mobilen roterar långsamt av luften. Belysning: En gul spot fungerar, en annan spot fungerar inte.</p>

<p>Den blå mobilen bör tas ner och besiktigas av konservator. Färgtyp utreds. Fanér lagas, skruvar och konstruktion ses över. Ytan rengörs och retuscheras. Den röda solen besiktigas samtidigt.</p> <p>Funktion för rörelse och belysning åtgärdas.</p>

<p>Konservator trä/måleri 1</p> <p>Konservator/vaktmästare 2</p>

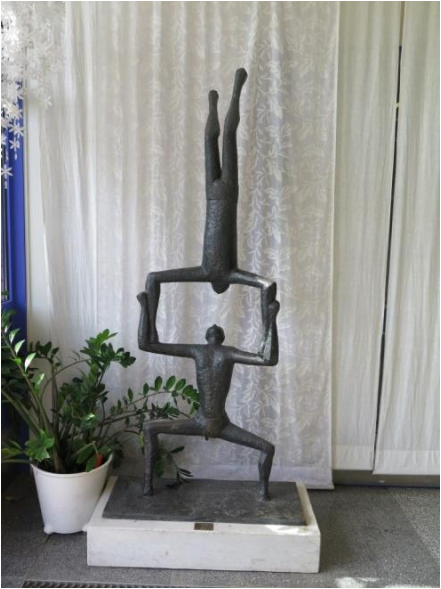
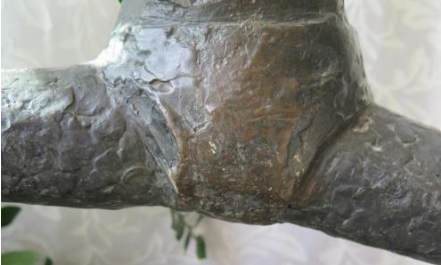
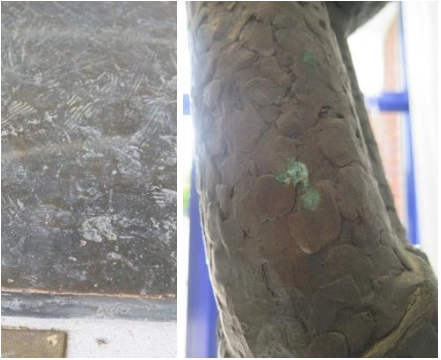
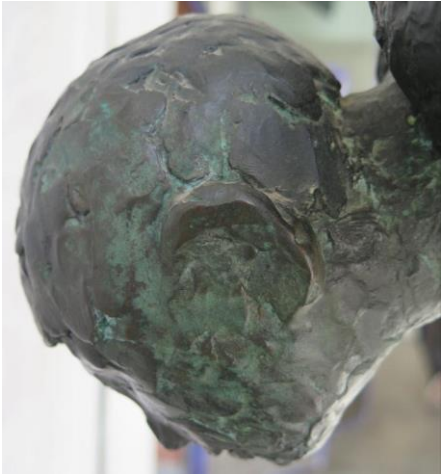
<p>Stod ute först. Reparerad 1984 och 2002. Nedmejad av en bil. Granitsockeln spräckt och klotter på skulpturen. Lämnades till gjutarfirma som riktade upp den. Togs in sen och placerades inomhus mer skyddat i entrén på ny sockel i betong.</p> <p>Stabil men svaj pga. skulpturens höjd. Färgrester (rött) finns kvar vid skrevet. Gröna korrosionsfläckar på vissa ställen och smuts och damm i fördjupningar.</p>

<p><i>Tidigare placering utomhus, nedklottrad skulptur, respektive nuvarande placering.</i></p>

<p>Rengöring av gröna fläckar och smuts i fördjupningar. Vaxning.</p> <p>Omplacering kan övervägas så att skulpturen står skyddat men kan betraktas från flera håll.</p> <p>Blomman står för tätt på skulpturen och gör den troligtvis fuktig och smutsig vid vattning och inte lika synlig.</p>	<p>Konservator metall 2</p> <p>Förvaltare 3</p> <p>Skolan 2</p>

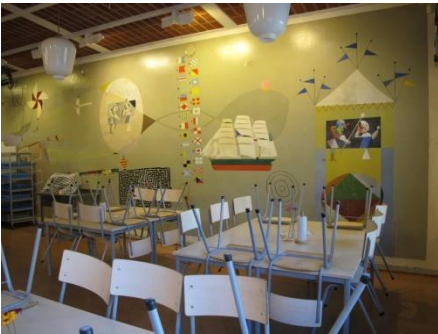
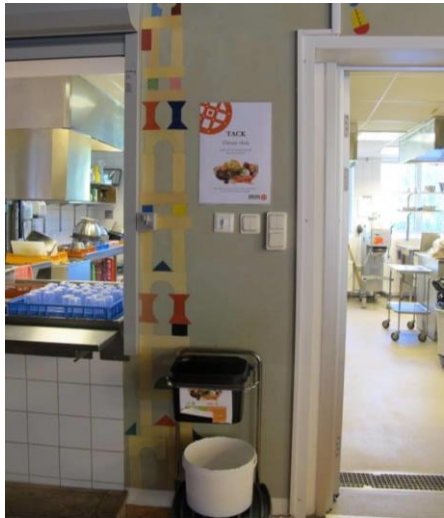
<p>Väggmålningen finns på väggen som går till skolans kök. Kylar, bänkar med bröd, dryck och soptunnor är placerade längs väggen.</p> <p>Matrester och smuts finns på väggen. Fernissa har gulnat på samtliga delar av verket.</p> <p>Färgen har krackelerat, framförallt i tjockare färglager. Det finns flera områden där färg skavts och flagnat bort.</p> <p>Det finns både sprickor och hål i väggen.</p>

<p>Förundersökning bör utföras av konservator för att senare åtgärda väggen och målningen. Eventuellt bör den gulnade ytbehandlingen tas bort och ny fernissa läggas på. Konsolidering av flagor och retuschering av väggmålning.</p> <p>Eftersom väggmålningen är placerad på en mycket utsatt plats bör väggen rengöras regelbundet. Typ av rengöringsmetoder och medel bör rådfrågas av en konservator.</p>

<p>Konservator måleri/mur 1</p> <p>Underhåll 1</p>

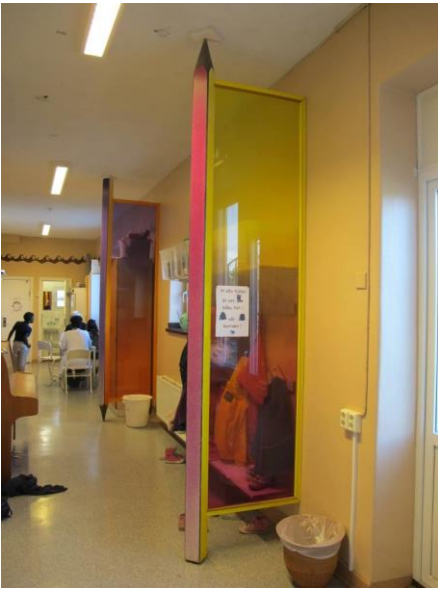
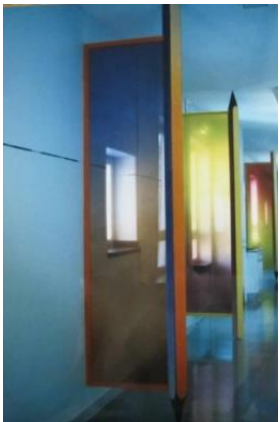
<p><i>Vån. 1 (ett verk):</i> Två sprickor i nedre delen av glasskärmen. Skador i trä och färg från slag, repor. Klotter i blyerts och bläck.</p> <p><i>Vån. 2 (tre verk + sju små pennor):</i> Spricka i ett av plexiglasen. Två träramar, en upptill och en nedtill är utbytta till omålade lister. Skador i trä och färg, samt klotter.</p> <p><i>Vån. 3 (tre verk + fem små pennor):</i> Sprickor i två verk. Fyra ramar är utbytta till omålade trälistor. Flera skador i pennans trä och färg från slag, rispor och klotter.</p>

<p><i>Fotografi på konstverket då det sattes upp i skolan 1997.</i></p>	<p>Samtliga verk bör förundersökas och åtgärdas av konservator, detta om möjligt i samarbete med konstnärerna. Plexiglas behöver bytas ut, trälistor ev. målas i rätt färg, trä och färg fyllas i och retuscheras, samt klotter tas bort.</p>

<p>Konservator/konstnärer 2</p>

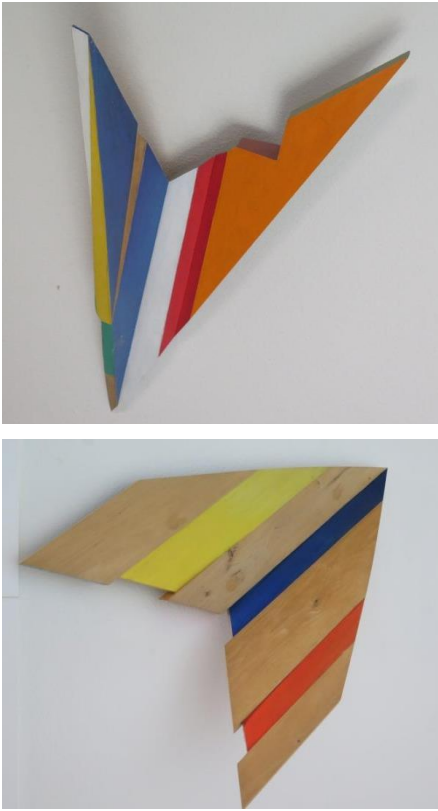
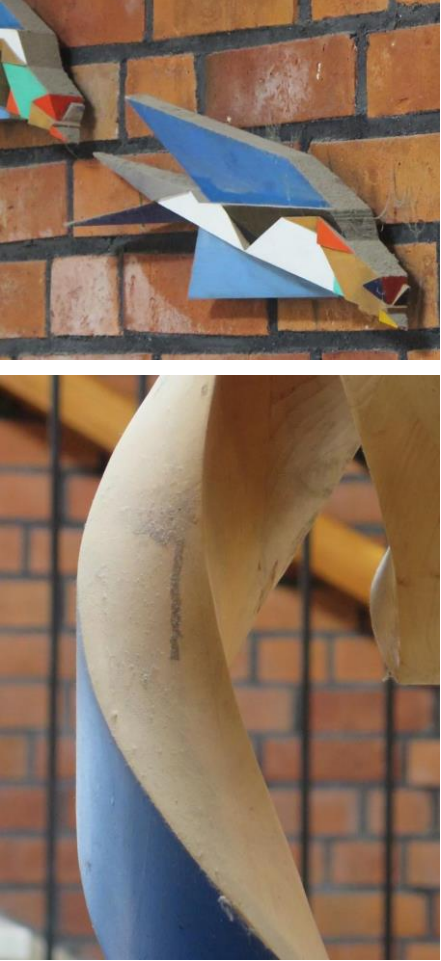
<p>4 delar i taket (3 svalor + 1 spiral). 7 delar på tegelväggar (7 svalor). Trä målat i grönt, blått, orange, vitt, svart.</p> <p>Ett tjockt lager av damm ligger på trädelarna. Rinningar kan också ses på spiralen.</p>

<p>Rengöring (torr främst) från lift.</p>

<p>Konservator 2</p>

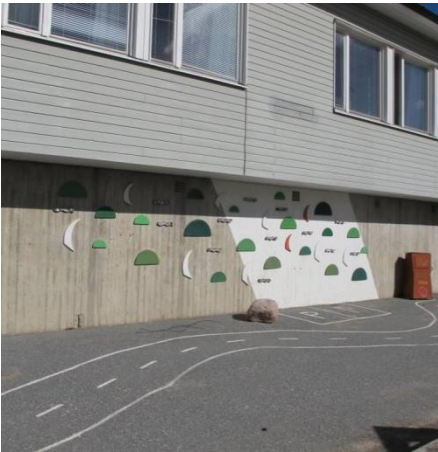
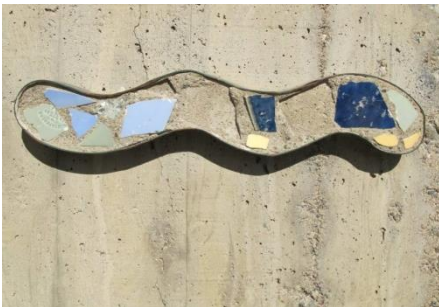
<p>43 element. 20 halvcirklar och 10 månar av bemålat järn, 13 maskar av järn fyllda med betong och keramik- och glasskärvor. Fästa på betongvägg som till hälften är målad i vitt.</p> <p>Vägg: Sprickor och klotter i betong. Färg flagnar på flera områden, flagorna har krackelerat, är lösa och har lossnat på vissa ställen.</p> <p>Figurer: Två figurer saknas, där det nu är hål i väggen. Metallfärgen på flera figurer har stora flagor och mycket färg har lossnat. Metallen blottats och korroderar. 10 maskar har mer eller mindre förlorat porslin- och glasskärvor (endast tre figurer är intakta). Både väggen och figurerna är smutsiga, har klotter och fläckar.</p>

<p>Samtliga delar av verket bör undersökas och åtgärdas av konservator, dvs. både väggen och figurerna. Detta borde utföras i samarbete med konstnären.</p> <p>Diskussion bör tas om verket ska flyttas pga. säkerhetsrisk. Det är idag placerat på en gård till en förskola och består av lösa porslin- och glasdelar som kan leda till risk att skada barn.</p>

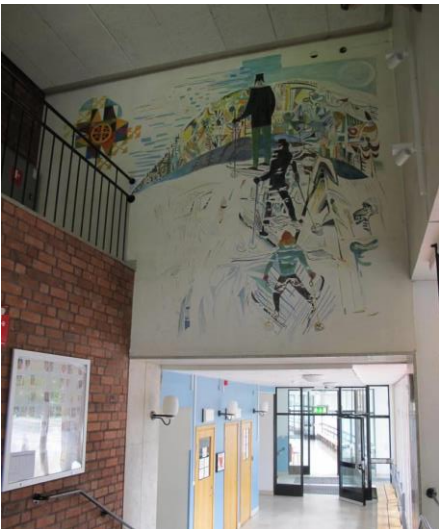
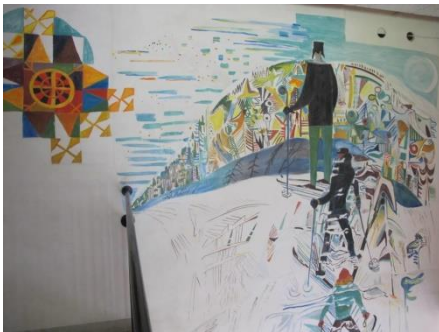
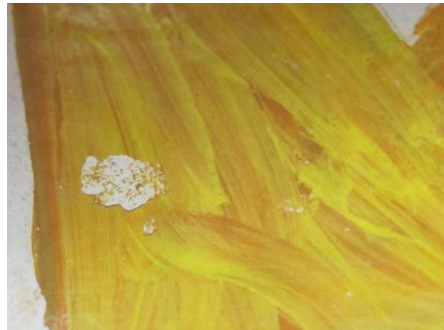
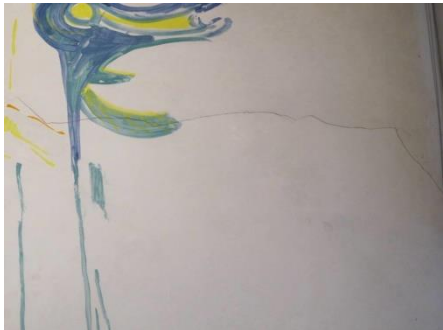
Verk nr. 5012	Beskrivning och skador	Åtgärdsförslag	Kompetens och prioritet
<p>Titel: Skidåkare Konstnär: Sven Erixon (1899-1979)/Antonio Piovesana År: 1956 Placering: Igelboda skola, Vinterbrinksv. 4, huvudhusets entré. Material: Väggmålning. Mått: b=450 cm, h=485 cm Skylt: Nej Signatur: Ja</p>

<p>Färg är bortskavd, har rispor och enstaka klotter. Färg flagar. Spindelnät uppe vid taket. Längs målningens nedre kant har väggen skadats. I målningens högra nedre del finns en stor spricka som går tvärs genom verket. Det finns även flera mindre sprickor, speciellt längs med väggmålningens kanter.</p> <p>Konstverket är belyst med 3 lampor.</p>	<p>Förundersökning och därefter åtgärder av konservator. Det är viktigt att väggen undersöks närmre eftersom det finns flera sprickor som kan utvecklas. Färg konsolideras och retuscheras.</p>	<p>Konservator måleri mur 1</p>

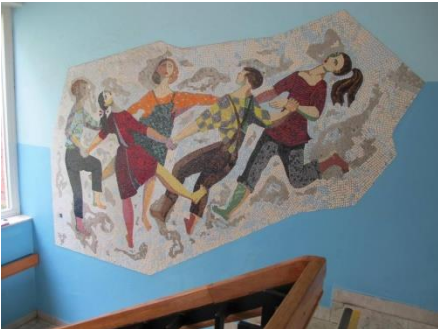
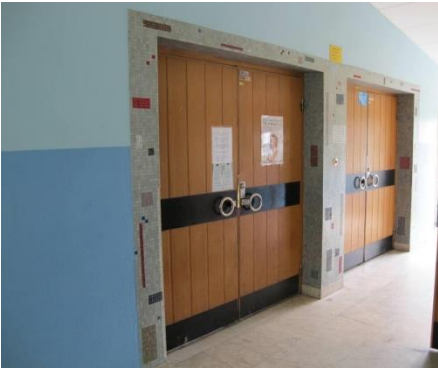
<p>Del A. Vid två partier i mitten av verket saknas några mosaikplattor (totalt ca 8 plattor). Spackelrester ligger över plattorna på två ställen.</p> <p>Del B. Mosaikplattor finns även bortom trappen och ingången till aulan. Denna del saknar ett flertal mosaikplattor på några områden.</p>

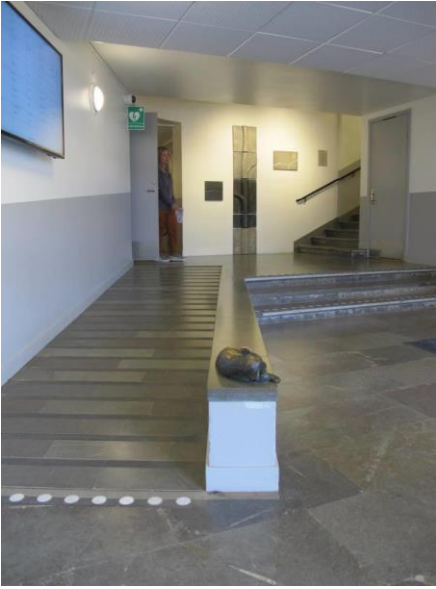
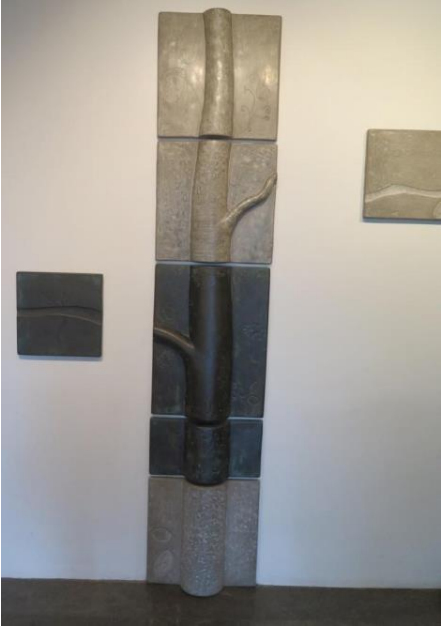
<p>En skylt med en text av konstnären finns i anslutning till verket. Vid samtal med konstnären upplyser hon om att lejonungen, som ligger en bit ifrån reliefen, ingår i konstverket.</p> <p>Relieferna är i gott skick. Bronslejonet har en patina som är välpolerad av beröring, men som är smutsigt och har grön korrosion i fördjupningar.</p>

<p>Underhåll, torr rengöring. Rengöring djupare/ev. vaxning.</p>

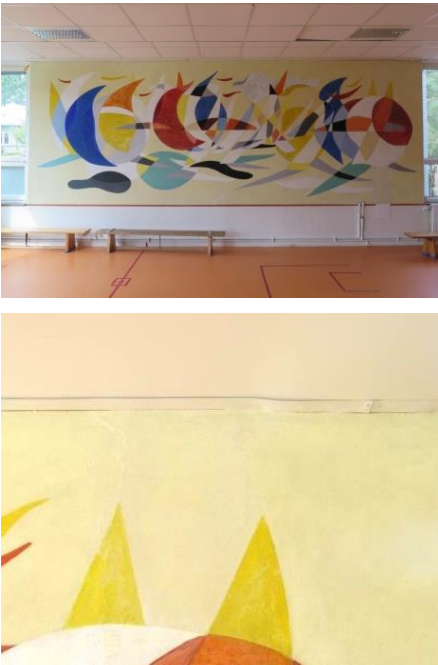
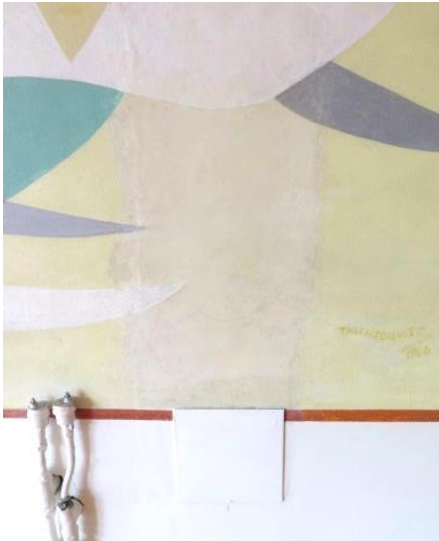
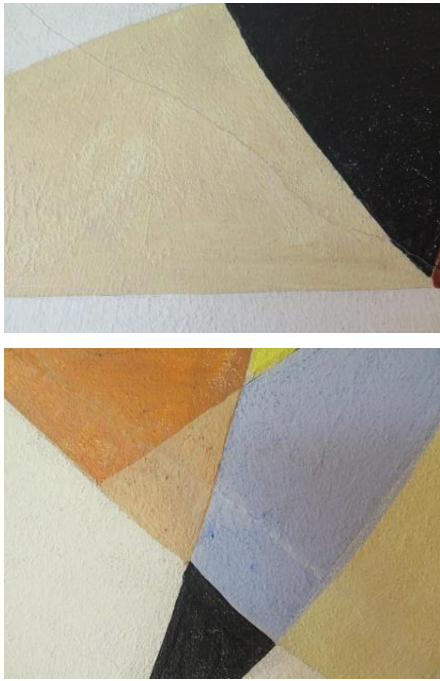
<p>Väggmålning.</p> <p>Luckor och ledningar finns i konstverket. Målningen är restaurerad 1994 efter att ha sotskadats. Ett stort rektangulärt fält vertikalt över en lucka har en ljusare gul färg. Flera hål i putsen har fyllts i och retuscherats. Vissa lagningar har mörknat.</p> <p>En spricka löper diagonalt över mitten av konstverket. Några små färgavslag finns och några smutsfläckar.</p>

<p>Konserveringsrapport 1994 tas fram. Rör, ledningar och senare lagningar i konstverket utreds. Nya skador lagas (spricka och färgbortfall) och gamla lagningar görs om där det behövs. Måleriet rengörs.</p>

<p>Konservator måleri 3</p>

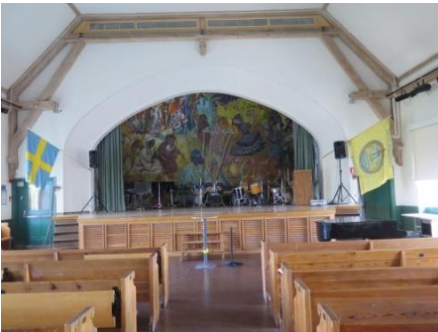
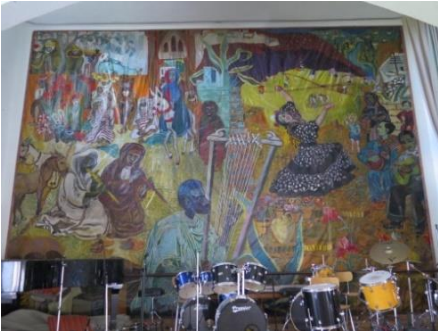
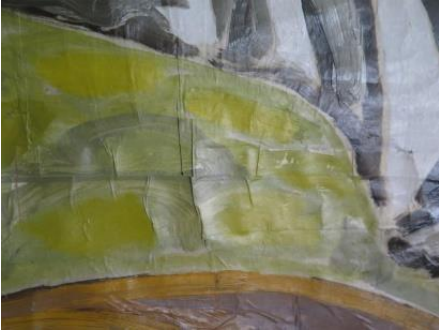
<p>Målning på papper/tunn väv under. Förlaga till gobeläng i Göteborgs konserthus som Barbro Nilsson m.fl. sedan vävde. Målningen står utsatt genom att musikinstrument finns framför, dock finns ett räcke i metall som skyddar något. Målningens yta buktar. Många skador, speciellt nedtill mot marken: hål, sprickor, krackelering, skavd yta och färgbortfall. Klotter finns på målningen. Målningen besiktigades och åtgärdades av specialister 2004, anlitate av Nacka kommun, som lagade de största revorna (enligt rektor Barbro Widlund).</p>

<p>Nedre delen av måleriet bör skyddas som akut åtgärd, innan måleriet tas ned.</p> <p>Omplacering övervägs. Skolan är nu en högskoleskola.</p> <p>Konserveringsrapport eftersöks. Förundersökning bör ev. utföras innan konservering map. historik, material och förseslagna åtgärder. Färgerna tycks klarare på denna förlaga än på konserthusets gobeläng. Måleriet demonteras och konserveras.</p>

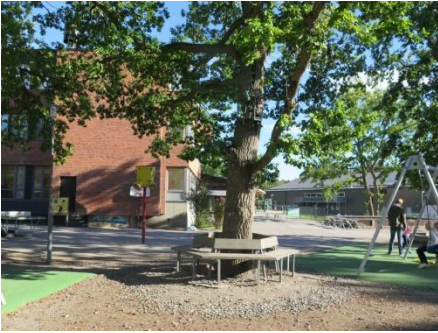
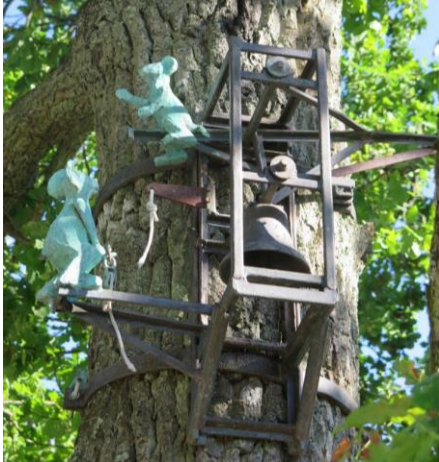
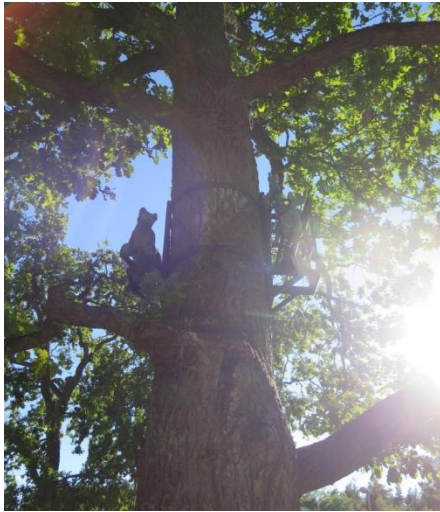
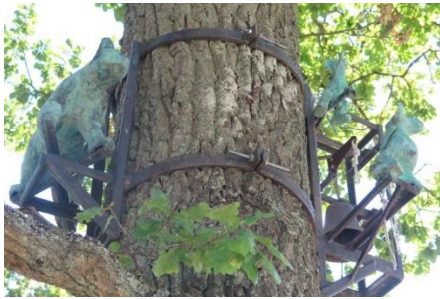
<p>3 grönpatinerade bronsdjur (2 möss och en katt) är fästa på en järnställning. 2 järnringar runt en ekstam fogade med gängstång.</p> <p>Ett rep som ska hänga ner mot marken är fäst vid den nere musens hand och leds till hävstång av järn som slår på klockan. Repet har dock klippts av eftersom barnen har lockats att klättra upp och ringa i klockan.</p> <p>Besiktning skedde från marknivå. Vissa delar av järnkonstruktionen är rostiga och har biologisk påväxt. Ev. är färg flagande från järnet.</p>

<p>Närmare besiktning bör ske från stege för att kontrollera infästningar och korrosionsgrad på järnet.</p>

<p>Konservator metall 2</p>

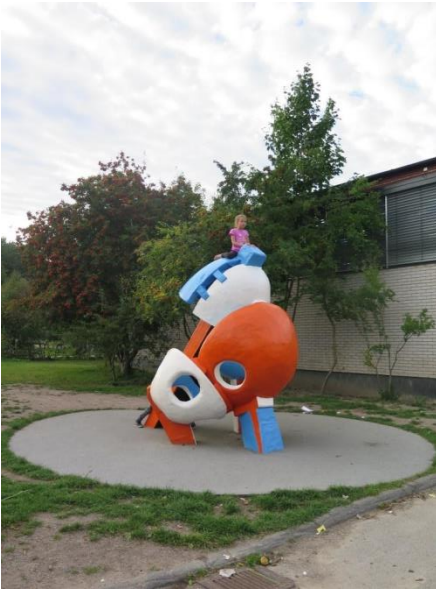
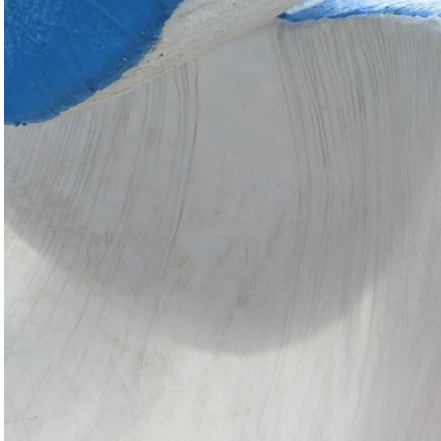
<p>Marken har nyligen bytts ut till gummiplatta, då det tidigare var det sand. Gummit har redan börjat brytas ned och spricka upp.</p> <p>Färgen har mer eller mindre slitits och skavts bort. Skulpturen är troligtvis ommålad flera gånger sedan 1974.</p> <p>Biologisk växtlighet, framförallt över regnskyddade områden. Missfärgning av rinningar på insidan av skulpturen.</p> <p>Skulpturens yta har retuscherats på några områden, där ny färg har fyllts i.</p>

<p>Förundersökning/färgundersökning och behöver utföras. Skulpturens yta rengörs och färgavslag retuscheras. Marken åtgärdas.</p>

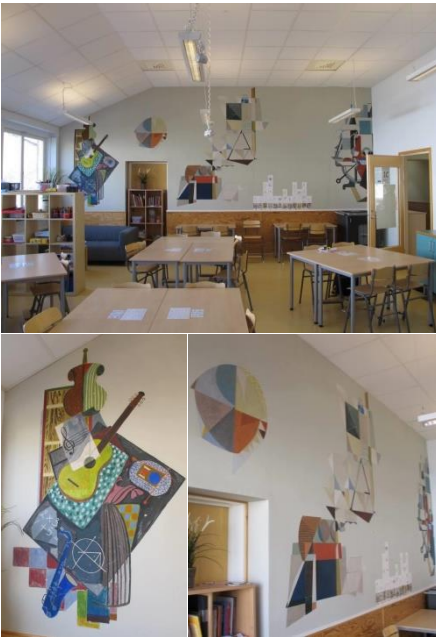
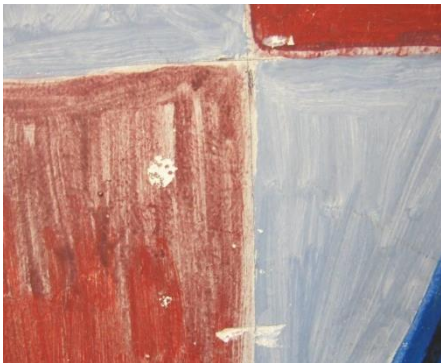
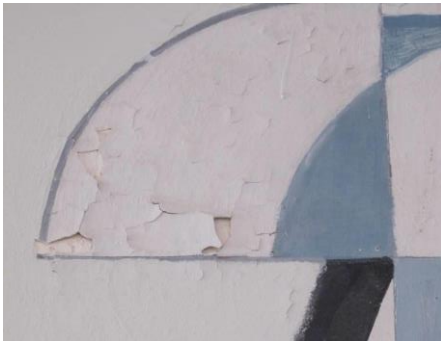
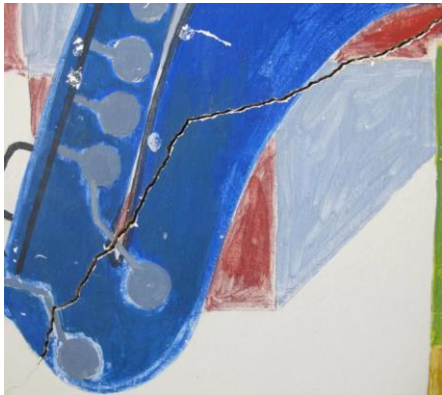
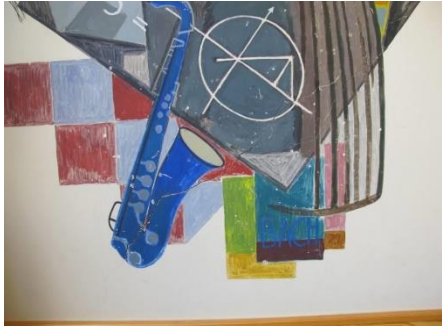
<p>Väggen var tidigare i en matsal som på senare år gjordes om till klassrum då två väggar byggdes upp.</p> <p>Stor spricka i väggen nära fönstret. En till spricka formad som en fyrkant på höger sida. Omfattande skador i färgen, flera lösa och lossnade flagor. Flera områden som är retuscherade tidigare har konsolideras, förmodligen i samband med ombyggnad.</p>

<p>Förundersökning av väggmålning, för att se hur målningen såg ut innan ombyggnad och vilka delar som kan ha förlorats. Väggen behöver åtgärdas av konservator, sprickor behöver lagas, flagor konsolideras och saknade färgpartier retuscheras.</p>

<p>Konservator måleri/mur 1</p>

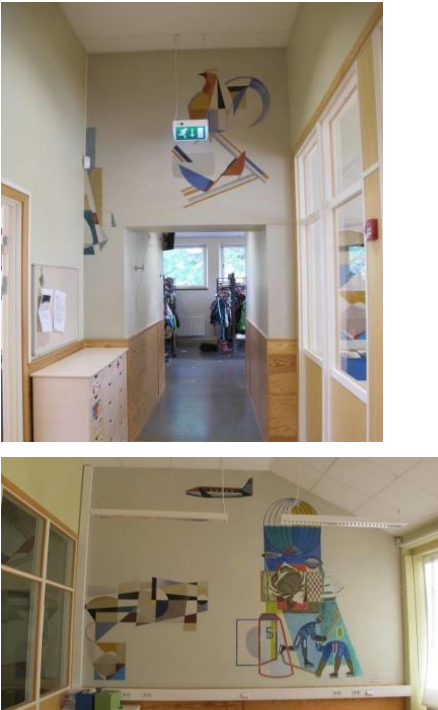
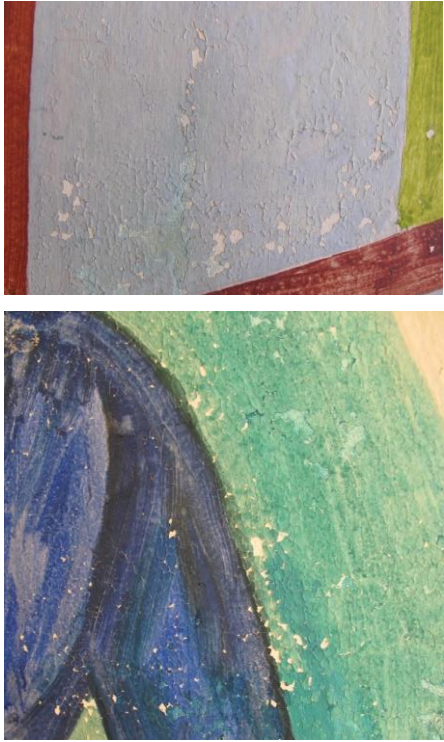
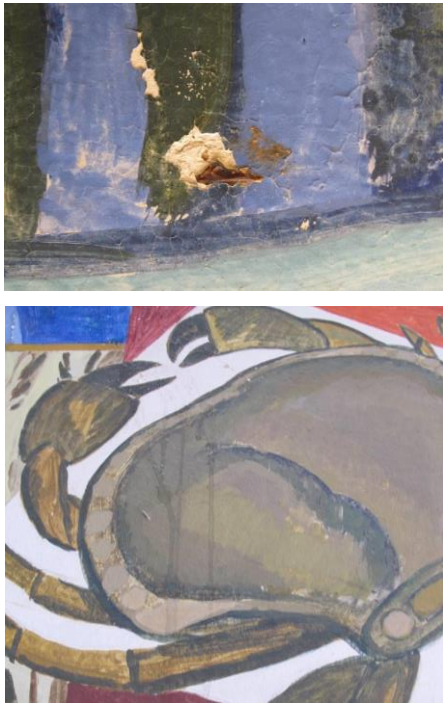
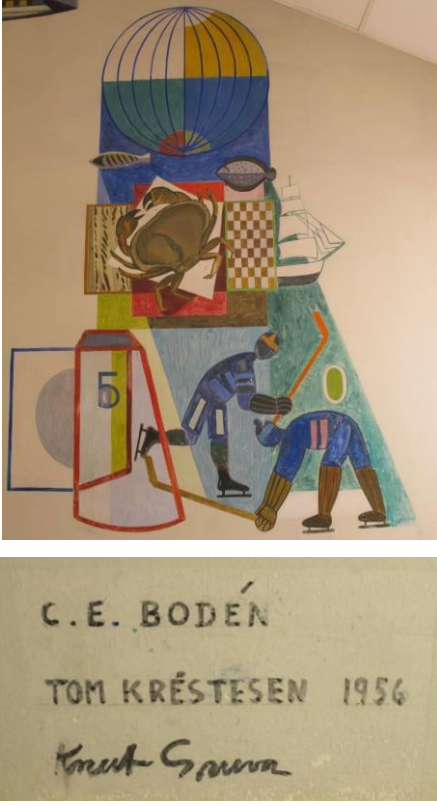
<p>Vägg A & B: Samma vägg som verk 35. Förr placerad i matsalen men efter ombyggnad finns väggmålningarna i en hall (vägg A) och i ett grupprum (vägg B). Omfattande skador i färgen, flera lösa och lossnade flagor. Flera områden är retuscherade och flagor tidigare har konsolideras, möjligtvis i samband med ombyggnad.</p>

<p>Förundersökning av väggmålning, för att se hur målningen såg ut innan ombyggnad och vilka delar som kan ha förlorats. Väggen behöver åtgärdas av konservator, sprickor behöver lagas, flagor konsolideras och saknade färgpartier retuscheras.</p>

<p>Konservator måleri/mur 1</p>

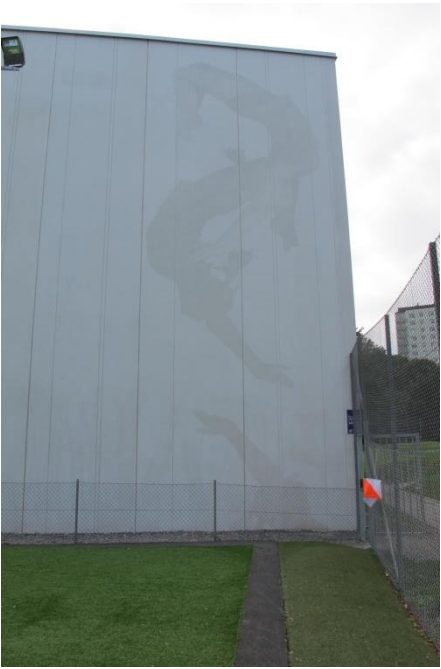
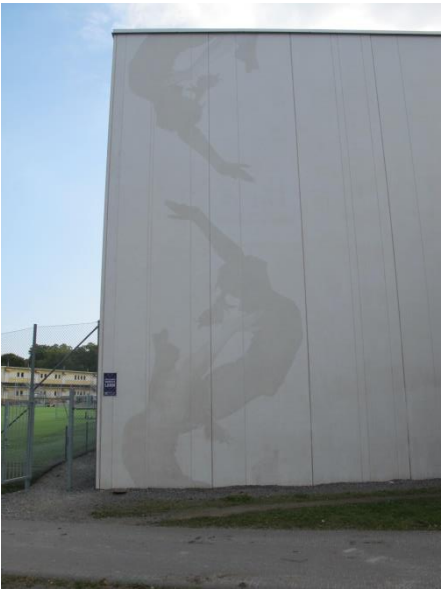
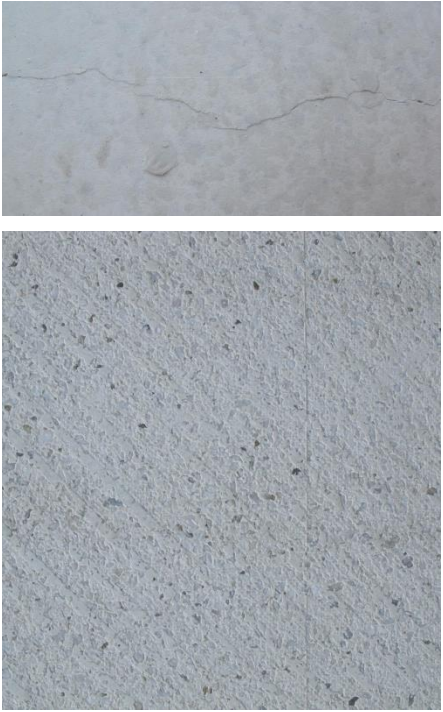
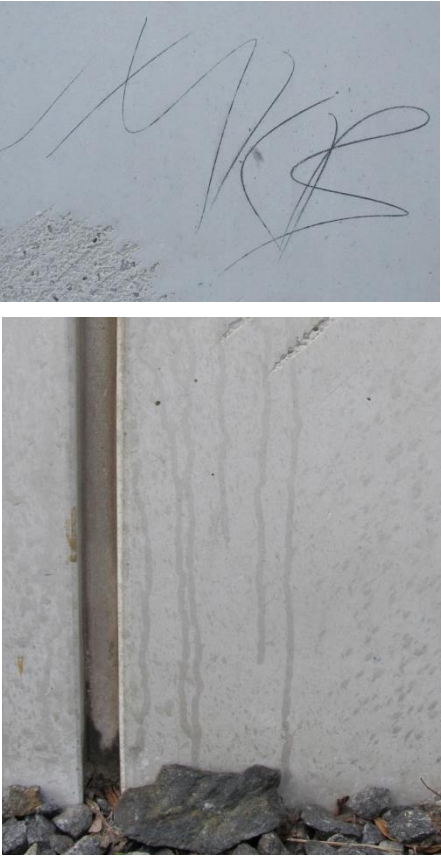
<p>Vägg A (mot idrottsplan): Klotter, klet, rinningar på sten. Fasaden har några sprickor och hål från slag.</p> <p>Vägg B (mot väg): Rester från klotter, kladd och rinningar. Förekommer även på denna fasad sprickor i stenen.</p>

<p>Klotter och klet tas bort. Djupare undersökning av rinningar och sprickor bör göras för att komma fram till hur väggen kan åtgärdas.</p>

<p>Konservator sten/konstnär 2</p>

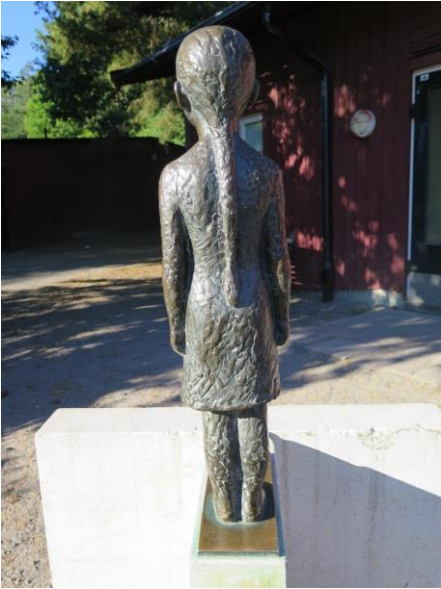
Verk nr. XX har inget nr	Beskrivning och skador	Åtgärdsförslag	Kompetens och prioritet
<p>Titel: Clown-flickan Konstnär: Ulrika Florin År utförd: 2000 Placering: Älta skola, Ältavägen 183, skolgård. Material: brons, vit betong. Gjuteri: Bergmans Brons mått: h=76 cm, bronsbas 12.5x30 cm Sockel mått: h=69, bas=100x100 cm Skylt: Nej Signatur: Ja 1%-utsmyckning 76 000 kr</p>  	<p>Flickan har deformerad näsa (gammal skada). Färgrester i rött. Bronsytan är kraftigt polerad av slitage. Dock finns ljusa utfällningar i fördjupningar och grön korrosion på vissa ställen. Skulpturen har möjligtvis klottersanerats med kemikalier vid något tillfälle vilket påskyndat ärgningen och missfärgningen av stenen. Betongen har vertikala sprickor, avslag och gröna utfällningar från bronskorrosion. Fundamentet ligger bart.</p>

<p>Betongsockeln bör lagas/bytas ut. Bronsen rengörs och vaxas.</p>        	<p>Konservator sten/betong 2 Konservator brons 2</p>
