Vård- och underhållsplan för offentlig konst i Nacka kommun

Inventering av 27 konstverk

Av Helena Strandberg

2014-03-04

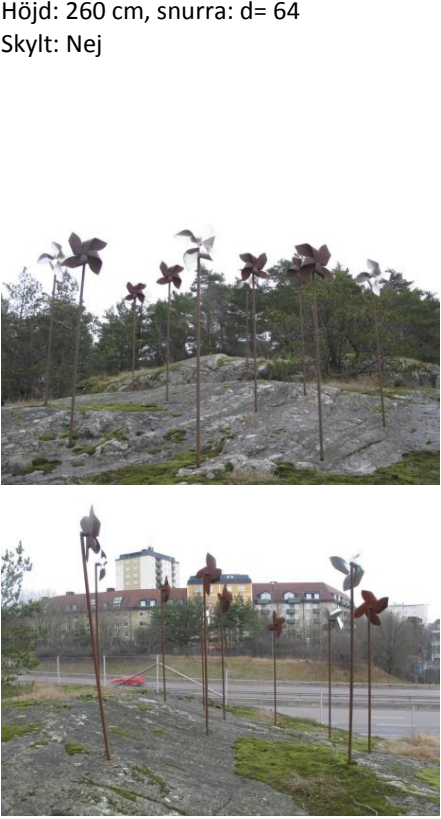
<p>Skulpturen står endast synlig från motorvägen när man kör österut. Den är otillgängligt placerad på Ryssberget och kan nås genom en promenad i skogsterräng.</p> <p>De rostfria snurrorna har ytrost vid infästningar bak och framsida.</p> <p>Den bakersta stolpen är sned. Alla är stabila. Alla snurror snurrar.</p>	<p>Konstruktionen inspekteras regelbundet och konstverket tvättas vid behov enligt instruktion ovan.</p>	<p>Underhåll 3</p>

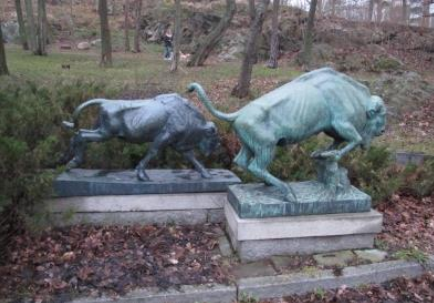
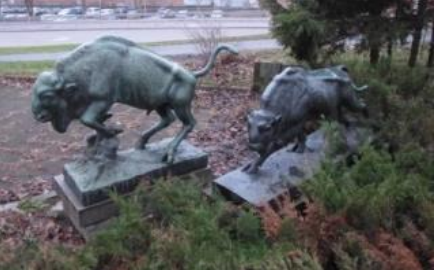
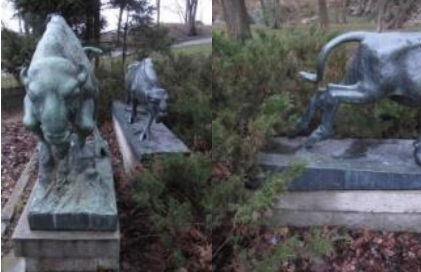
<p>Bakre Vicentens socklar har rubbats av att buskarnas grenar växer och trycker mot skulpturen. Skulpturerna står snett på socklarna, bakre V. är instabil och gungar. Främre Vicenten står snett men är stabil.</p>

<p>Skulpturerna är smutsiga av jord och omgivande grönska. Patinan är ibland blankpolerad till oxiden av människor som berör tex ryggar (ok), ibland gröna ränder och partier och svart i regnskugga. Främre Vicenten har en grönare patina än den bakre, troligtvis pga olika gjutning, ev olika ålder.</p>	<p>Buskarna klipps ut. Stenar läggs om/alternativt flyttas skulpturerna från buskarna.</p> <p>Placering övervägs. Invigningen 1967 är troligtvis omskriven. Skulpturerna har tidigare varit vända åt motsatt håll. Skylt placeras ut.</p> <p>Regelbunden rengöring av brons och socklar enligt instruktion ovan.</p> <p>Bronserna rengörs noggrannare och vaxas.</p> <p>Skylt sätts upp.</p>	<p>Underhåll/Förvaltare 1</p> <p>Förvaltare 2</p> <p>Underhåll 2</p> <p>Metallkonservator 2</p> <p>Förvaltare 3</p>

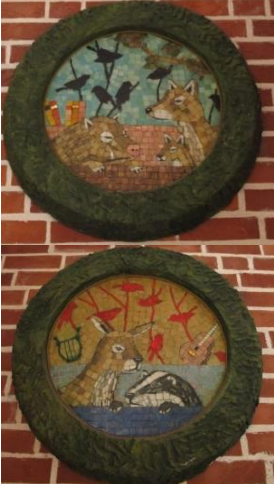
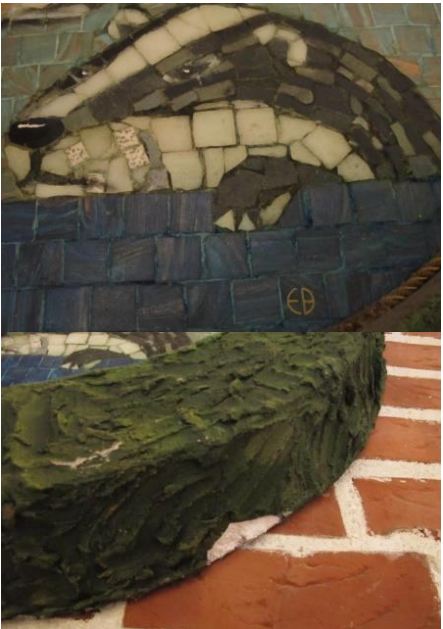
<p>Musik har skador i ramen. En rispa fram och en bit av den grönmalade frigoliten har gått av. Konstverket är konstruerat av skört material som inte tål stötar.</p>

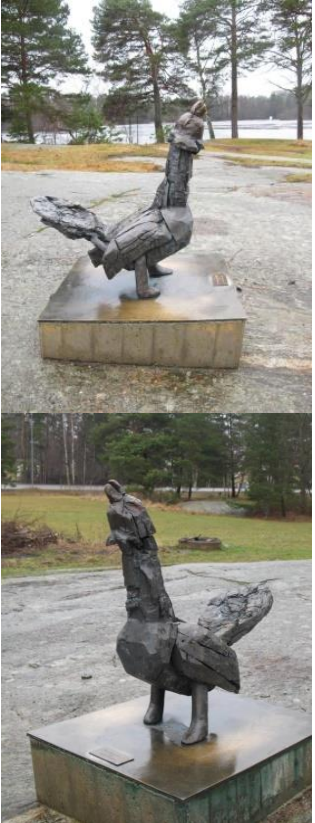
<p>Skulpturen står utsatt för aktiviteter i området och har smutsig yta.</p>

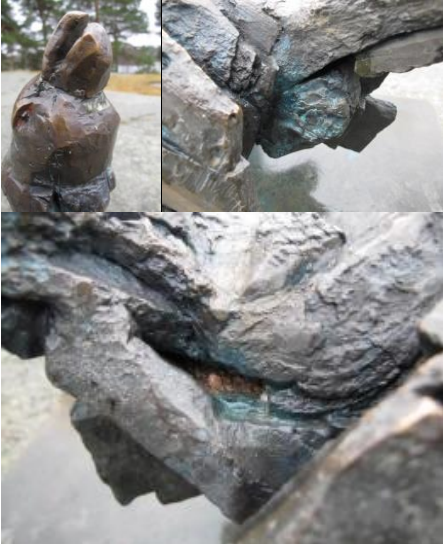
<p>Mekaniskt slitage av patina ner till metallyta ibland. Fint polerad patina ibland. Röda färgrester bla i ögon Tuggummirester och klet i sprickor Gröna korrosionsutfällningar.</p> <p>Lite instabil vid basen</p> <p>Skylt i koppar är fäst på bronsbasen.</p>	<p>Regelbunden rengöring enligt instruktion ovan.</p> <p>Rengöring av färg, grön korrosion, beläggningar mm. Ytbehandling med lämpligt vax.</p> <p>Skylt fästs i sockel istället för i konstverket. Övervägs på sikt.</p>	<p>Underhåll 1</p> <p>Konservator 2</p> <p>Förvaltare. 3</p>

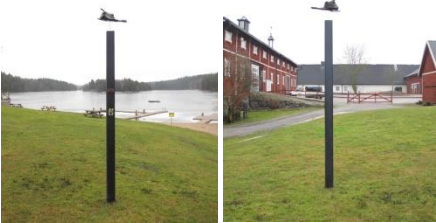
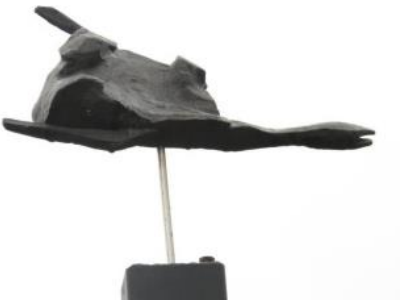
<p>Lite fågelträck på skulpturen</p> <p>På järnpelaren: ristat, rostfläckar där färgen är borta, fläck från limrester.</p> <p>Skylt i koppar nitad med stål, kan ge galvanisk korrosion</p>	<p>Regelbunden rengöring enligt instruktion ovan.</p> <p>Kopparskylt ersätts med inert material eller samma material som pelare, eller fästs på marken.</p> <p>Limrester på pelaren tas bort</p> <p>Järnpelaren bättringsmålas i samma färg</p>	<p>Underhåll 2</p> <p>Underhåll 2</p> <p>Underhåll 2</p> <p>Underhåll 2</p>

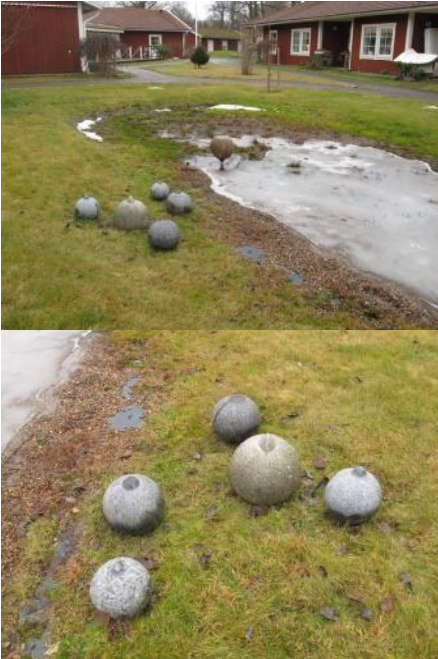
<p>Konstverket är placerat på Gruppbostad för funktionshindrade.</p>

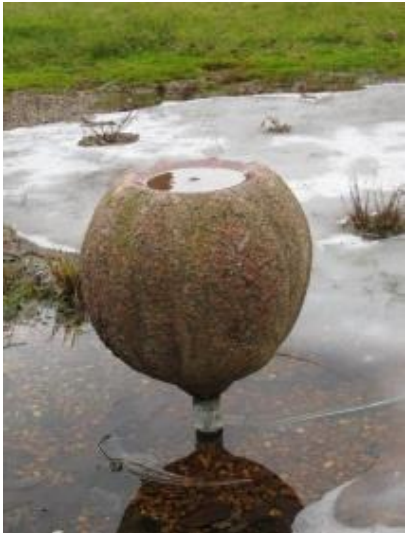
<p>Dammanläggningen fungerar inte. Den består av en gummiduk med grus över. En elledning är dragen till pump.</p> <p>Den röda största stenen står på ett vattenrör i järn och är fontän. Vattenledningen fungerar inte. Järnröret är rostigt och har vit beläggning.</p> <p>Dammen är tömd på vatten. Den började läcka och slutade fungera efter ca 10 år. Pumpen har sedan stängts av.</p> <p>Bilgisk påväxt på stenar.</p>	<p>Dammen och fontänens funktion är inte hållbar. Omgestaltning av konstverket bör övervägas. Kontakt tas med konstnären och med föreståndare på boendet för funktionshindrade.</p> <p>Regelbunden rengöring enligt instruktion ovan.</p> <p>Skylt sätts upp.</p>	<p>Förvaltare 2</p> <p>Underhåll 2</p> <p>Förvaltare 3</p>

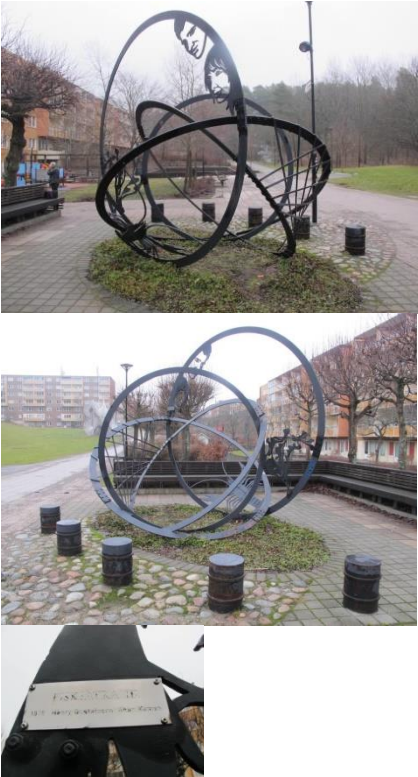
<p>Har starkt flagande färgskikt och färgen bågvar ibland. Har troligtvis ommålats med sämre färgsystem (bland vit grundfärg, spraymålning m plastfärg?). Där är det mest rost.</p>

<p>Klotter och klistermärken.</p>	<p>Mest akut för ommålning av Fisksätra I-III. Undersök vilket färgsystem som ska användas ev alkydfärg.</p> <p>Skulpturen är penselmålad och bör bättringsmålas med pensel. Tvätta för målning, skrapa lös färg och rost, slipa. Ta bort skylt. Penselmåla med röd grundfärg och svart täckfärg.</p> <p>Ny skyltning utanför konstverket.</p> <p>Regelbunden rengöring enligt instruktion ovan.</p>	<p>Konservator/målare 1</p> <p>Konservator/Målare 1</p> <p>Förvaltare 3</p> <p>Underhåll 2</p>

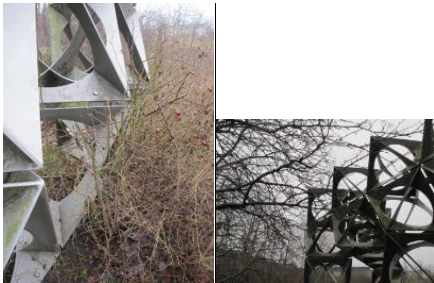
<p>Skulpturen har en dålig placering. Den är skymd av träd och inte speciellt synlig från långt håll, och den ses bara från lekplatsen. Den är dessutom överväxt av buskar och träd.</p>

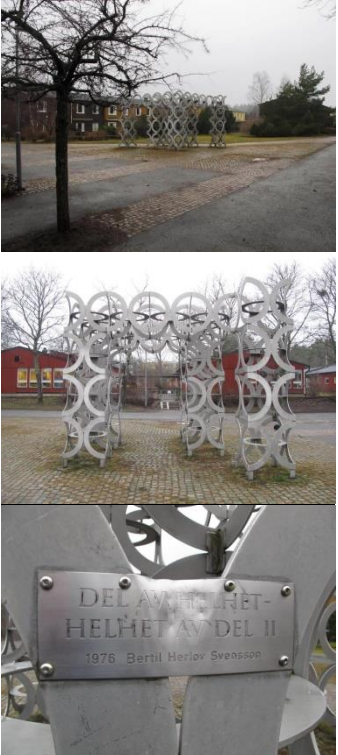
<p>Klotter med färg på många ställen och inristningar, tejprester.</p>

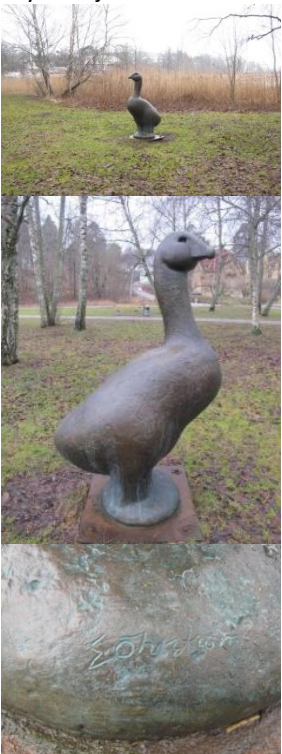
<p>Felaktigt monterad. Galvanisk aktiv korrosion brons-järnplatta. Järnet kexar och bronzen får gröna utfällningar på nedre delen av skulpturen. Risk för instabilitet.</p>

<p>Bronsen har många fina inskriptioner med symboler från Nils Holgerssons resa. Grön korrosion gör dem otydliga.</p>	<p>Skulpturen monteras på en ny sockel i annat material, t ex sten.</p> <p>Skulpturen rengörs från gröna utfällningarna och vaxas med lämpligt vax</p> <p>Skylt sätts upp.</p> <p>Regelbunden rengöring enligt instruktion ovan.</p>	<p>Förvaltare/Underhåll/anläggning/bronsgjutare 1</p> <p>Metallkonservator 1</p> <p>Förvaltare 3</p> <p>Underhåll 2</p>

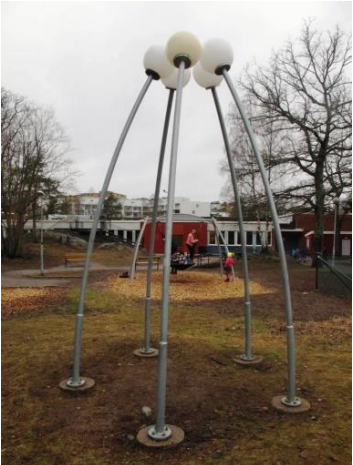
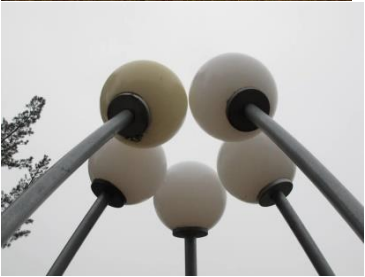
<p>Konstruktionen är inte stabil. Kuporna slår mot varandra vid beröring.</p>

<p>Zinksiktet är tunt och bortslitet där stolparna berörs. Oskyddat järn rostar.</p>

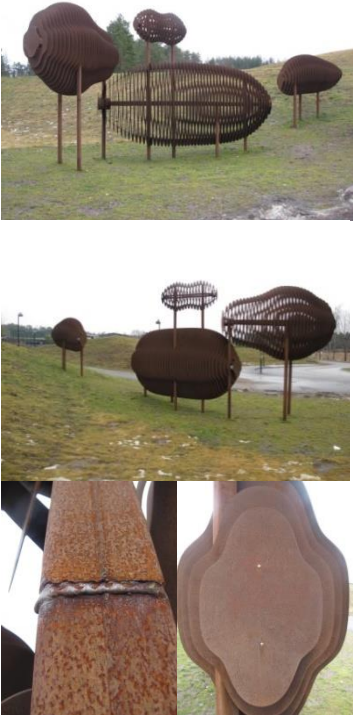
<p>4 kroppar i corténplåt. 8 LED-lampor invändigt i konstruktionen ska lysa när gatubelysningen sätts på. Specifikationslista från konstnären finns hos förvaltaren.</p>

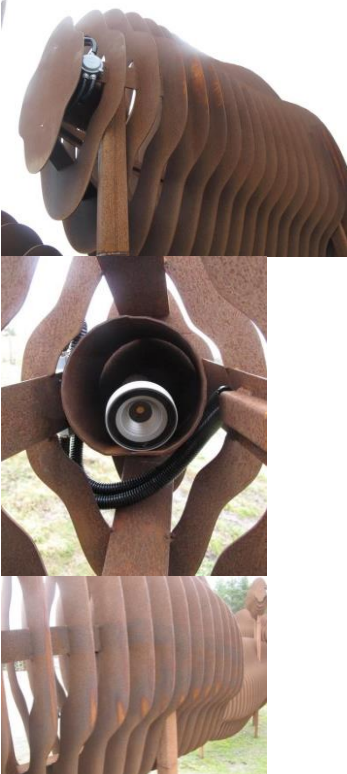
<p>Ljusare patina på vissa kanter. Endast lite klotter.</p>	<p>Belysningen ska fungera. Lampor byts vid behov.</p> <p>Skylt sätts upp.</p> <p>Regelbunden rengöring enligt instruktion ovan. Corténstål ska regelbundet tvättas/spolas av från salter med lågt tryck främst på regnskyddade områden där inte regnet når. Den orange rost ska vara kvar.</p>	<p>Underhåll/Elektriker 2</p> <p>Förvaltare 3</p> <p>Underhåll 2</p>

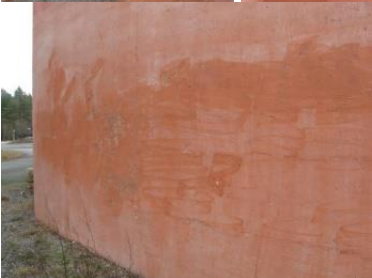
<p>Det nedre röda fältet har klotter. Den har klottersanerats med kemikalier och ev klotterskyddats vilket ger vita och fläckiga områden.</p>	<p>Ursprunglig färgtyp samt röd färgkod undersöks och dokumenteras samt underhållsintervall på färgen. Används klotterskydd? Vilket?</p> <p>Underhållsmålas på det undre röda fältet som är skadat. Klotterskyddas ev.</p> <p>Målningen inspekteras från lift vid tillfälle.</p> <p>Klottersanering av nedre röda delen vid behov.</p>	<p>Förvaltare/målerikonserverator 2</p> <p>Målare 2</p> <p>Målare/målerikonserverator. 3</p> <p>Underhåll/Klottersanerare 3</p>

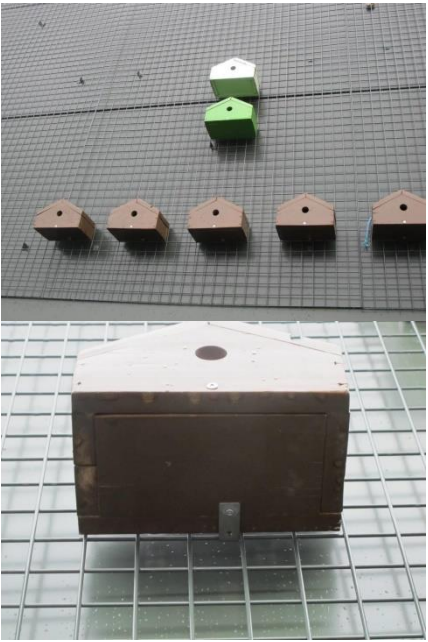
<p>Många små träholkar (ca 400 st) i olika färger fästa på ett stålnät på fasaden i trädformationer.</p> <p>Helheten uppfattas inte pga att ett högt staket till parkeringsplatsen skymmer mer och mer ju närmare man kommer konstverket. En stor blå container vid fasaden tar också mycket av blickfånget, och även en lila larmskylt.</p>	<p>Rengörs vid behov</p> <p>Placering- omgivning kan övervägas. Staketet till bilparkeringen skulle kunna vara lägre för att inte skymma. Skylt sätts upp.</p>	<p>Underhåll 2</p> <p>Förvaltare 3</p>
