# Fisksätra Multihall

ANALYS BEFINTLIGA  
LANDSKAPSELEMENT

2021-06-15

CF	MØLLER
ARCHITECTS

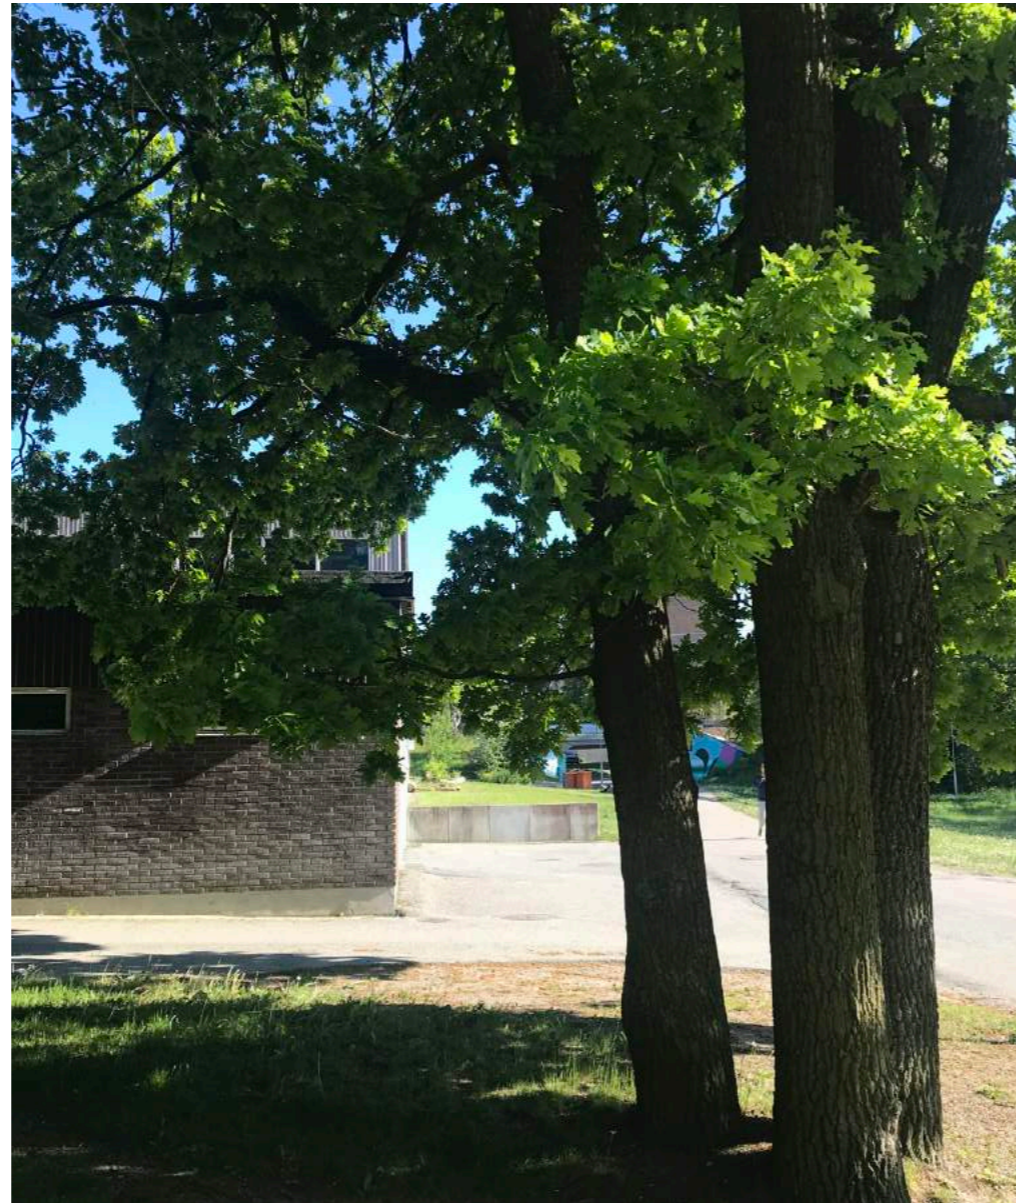
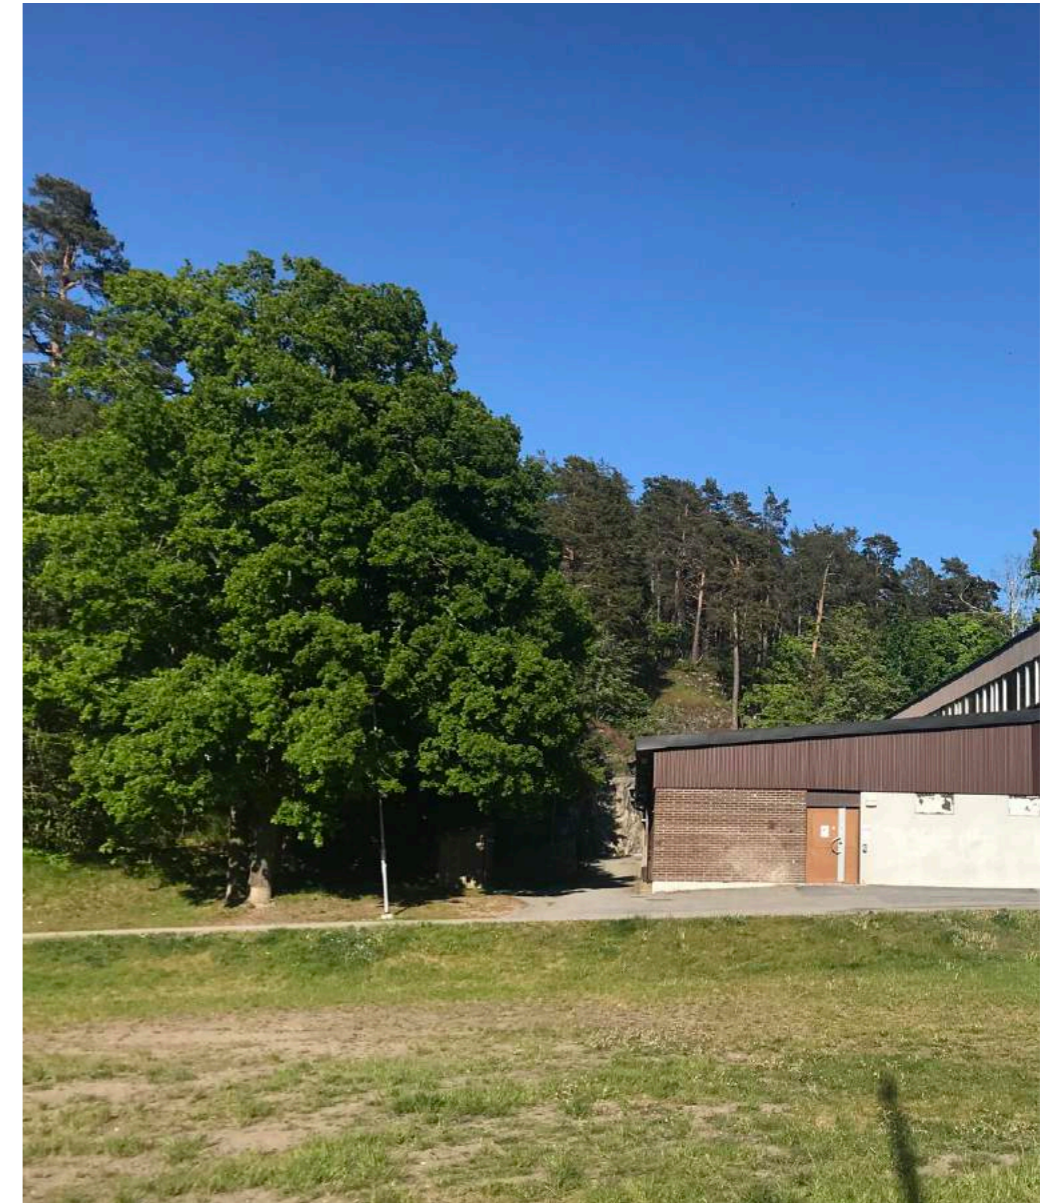
# 1. ÄLDRE EK INVID PLANERAD ENTRÈ

Eken har en mycket god vitalitet och beräknas ha en stor del av rotsystemet i riktning bort från tillkommande byggnad. Eken har tre huvudstammar och kan möjligen vara tre enskilda individer. Oavsett skulle det va möjligt att göra en beskärning eller kapning av den stammen som ligger närmast tillkommande byggnad utan att på ett allvarligt sett skada övriga trädet.

Den goda vitaliteten gör att trädet beräknas ha god potential att överlappa beskärningsår, både vad gäller rötter och stam/grenar. Det finns en stor potential att bevara trädet och det kan tillföra mycket till den tillkommande byggnaden. Att spara trädet kan ge en känsla av att byggnaden på ett omsorgsfullt sett passats in i den befintliga terrängen.

När en ny byggnad tillkommer så ändras växtsituationen för trädet och tillväxten kommer att ske i riktning bort från byggnaden. Eftersom trädet är relativt ungt och fortfarande i tillväxtfas har det stora möjligheter att anpassa sig till en ny situation. Särskilda åtgärder kan krävas vid schakt.

**Åtgärd: Sparas**

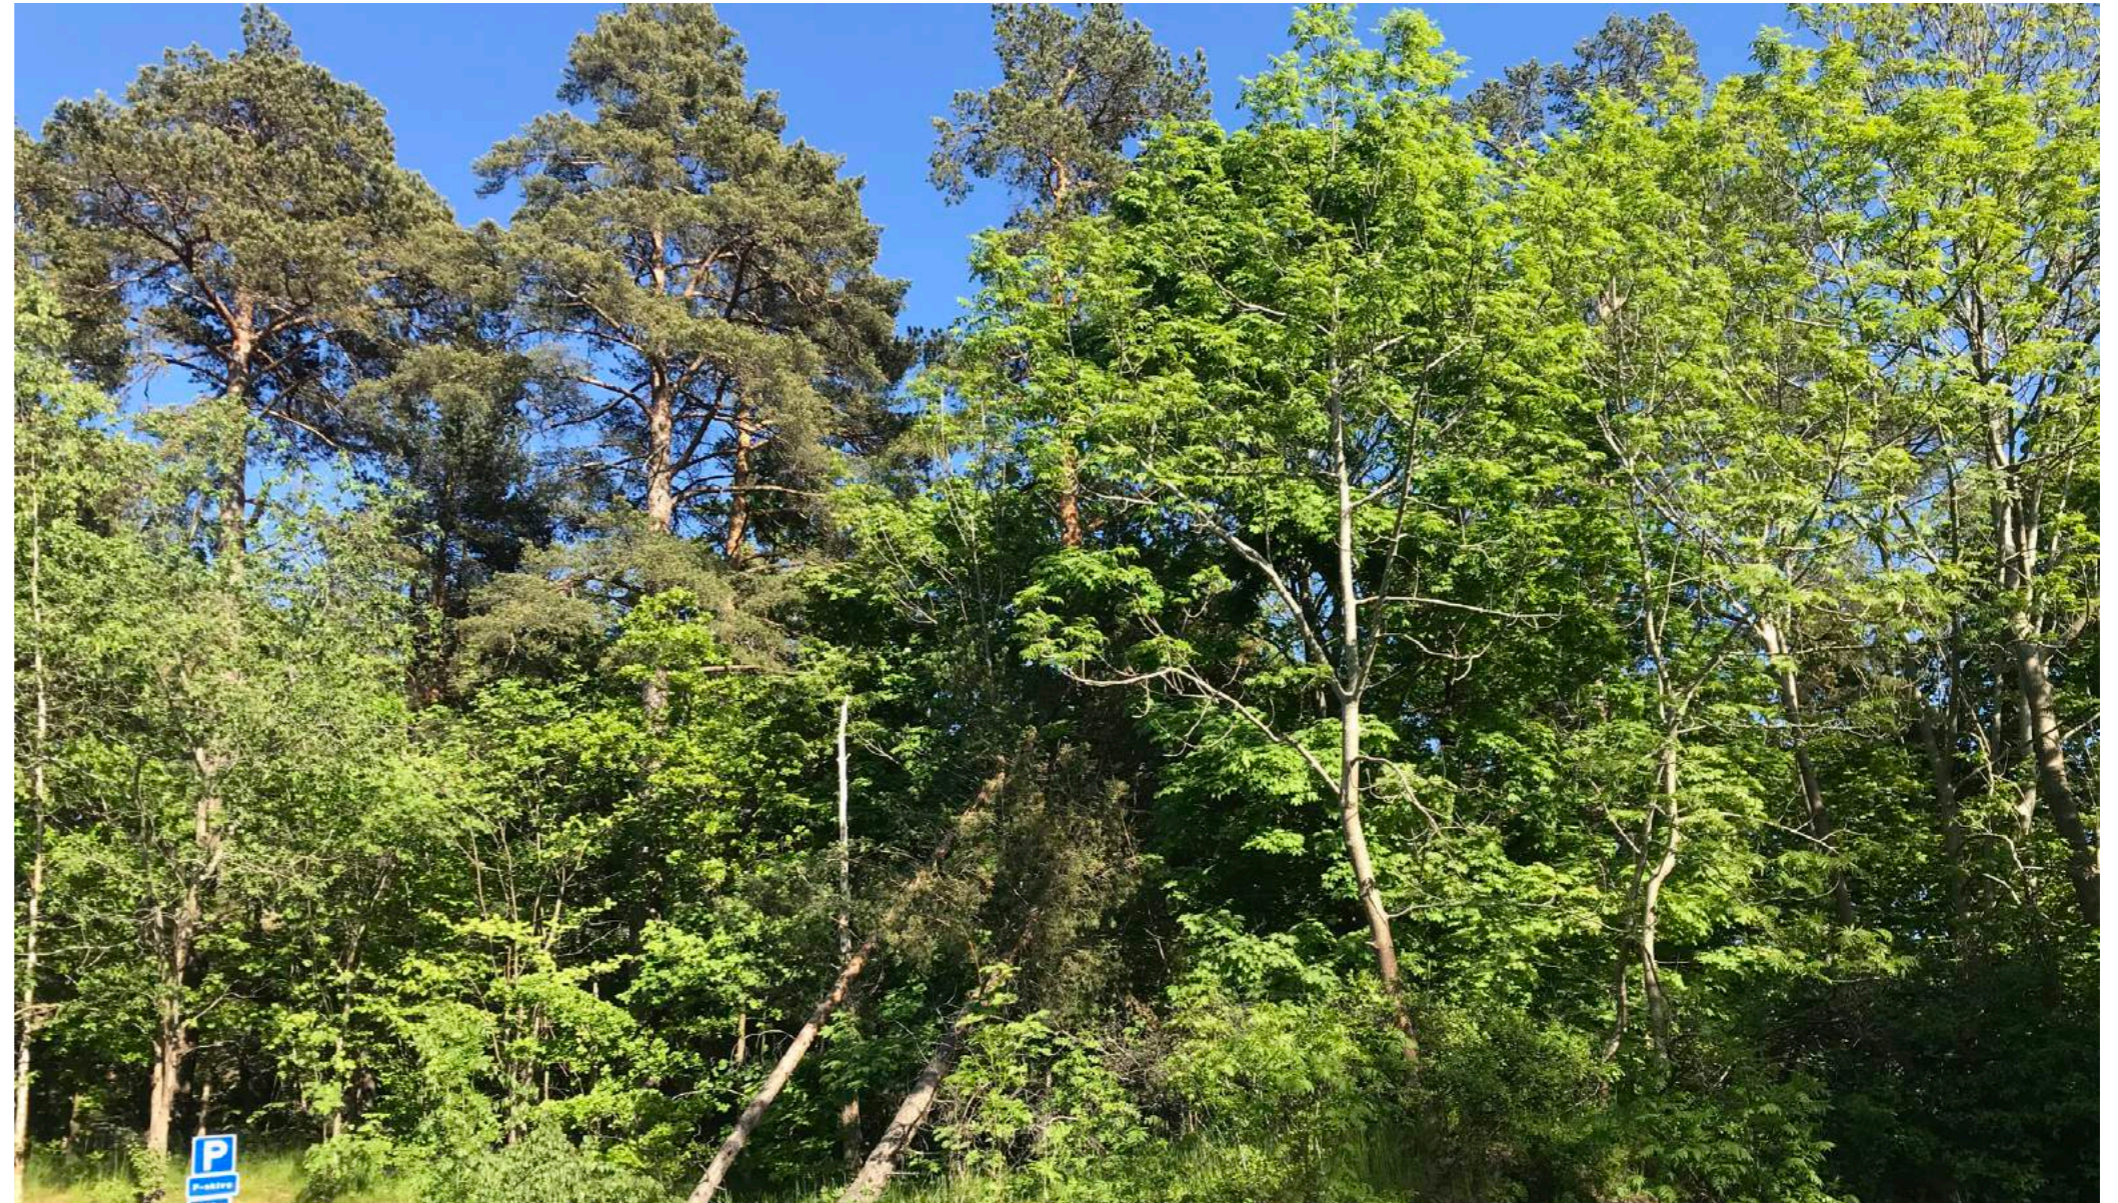
## 2. ÄLDRE TALLAR

Norr om planerad bebyggelse strax sydöst om parkeringen finns 3-4 äldre tallar med mycket god vitalitet. Trots att de har stått relativt tätt invid annan vegetation har de välutvecklade kronor och skulle ha ett stort estetisk värde även om de friställs och får en öppnare växtplats när angränsande vegetation förvinner.

Tallarna utgör en rumslig avgränsning av parkeringen och kommer att, om de bevaras rama in den tillkommande byggnaden. 1-2 av dessa tallar borde vara möjliga att spara beroende på tillbyggnadens utformning och utbredning.

Det skulle vara ett stort värde för den tillkommande bebyggelsen om något/några av dessa träd sparas då de, precis som objekt nr 1 kan ge en känsla av att tillkommande byggnad passats in på ett omsorgsfullt sätt i terrängen.

På grund av trädens rotsystems utbredning bör ett avstånd p min 3m tas ut för att träden med en viss säkerhet ska kunna bibehållas. Särskilda åtgärder kan krävas vid schakt.

**Åtgärd: Sparas delvis**

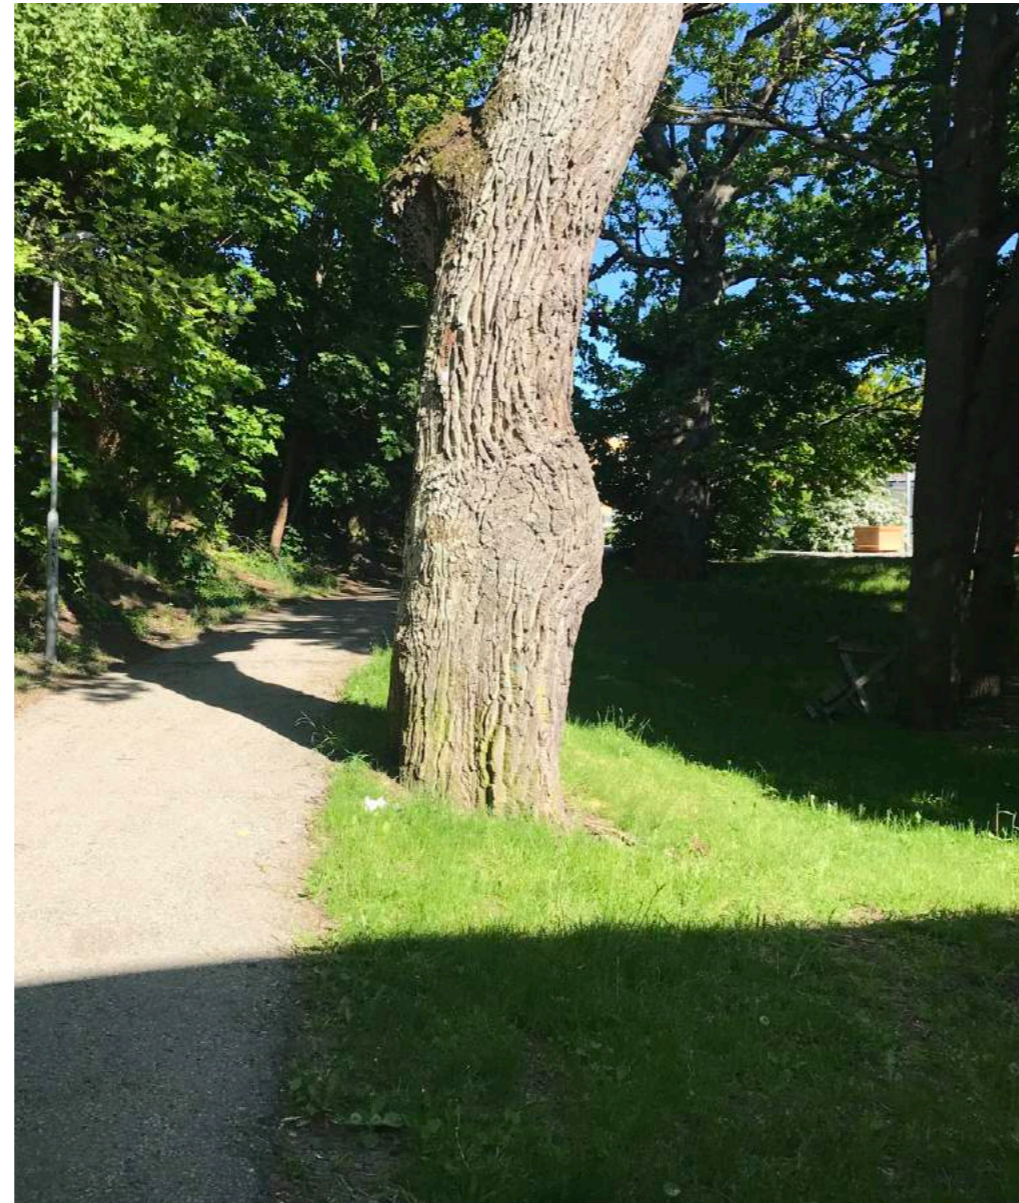
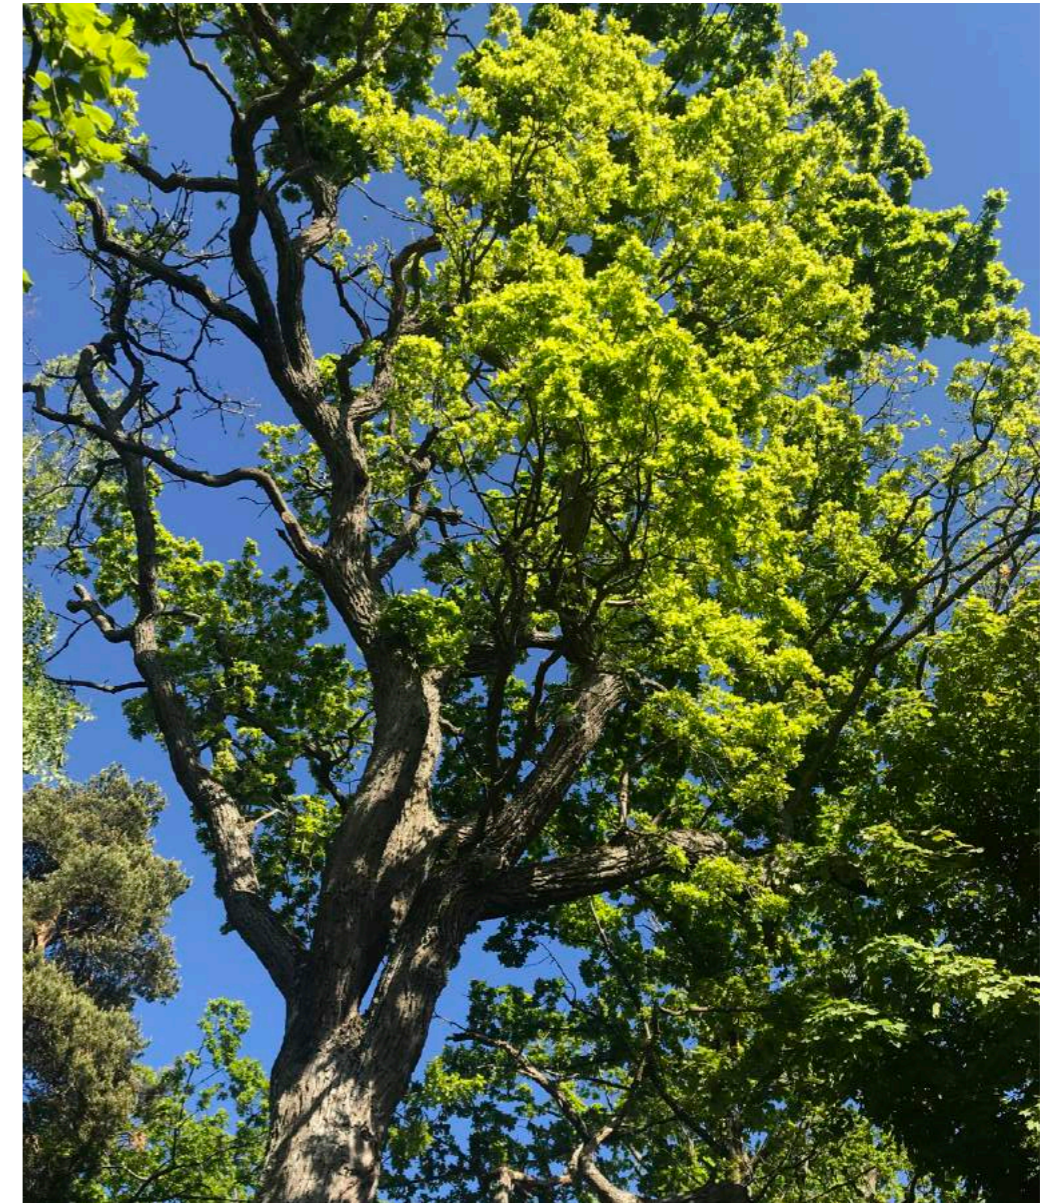
### 3. MYCKET GAMMAL EK

6m öster om gamla entréns norra gavel står en mycket gammal ek som är noterad i naturvärdesinventeringen som gjorts 2015 i samband med kapacitetsökning på Saltsjöbanan. Trädet konstaterades ha höga naturvärden och borde enligt inventeringen bevaras i kommande planering. Den tillkommande bebyggelsens läge gör att det är svårt att bevara trädet.

En försvårande faktor är att trädet beräknas ha sin främsta rotutbredning i riktning mot den tillkommande byggnaden. Detta på grund av att topografin sluttar åt det hållet (rikare jordmån och vattentillgång) samt att den anlagda gångbanan och berget i nordöst begränsar rotutbredningen/har skadat befintliga rötter.

Trädet är i relativt dåligt skick och är angripet av rötsvamp. Det ökar dess ekologiska värde men gör trädet till ett riskträd på sikt. Då trädet desutom lutar in mot tillkommande byggnad utgör det en risk.

Sammantaget finns det mycket små möjligheter att på ett bra sätt bevara trädet med bibehållen vitalitet när en ny byggnad byggs. Därför är det lämpligt att avverka trädet vid nybyggnad.

**Åtgärd: Avverkas**

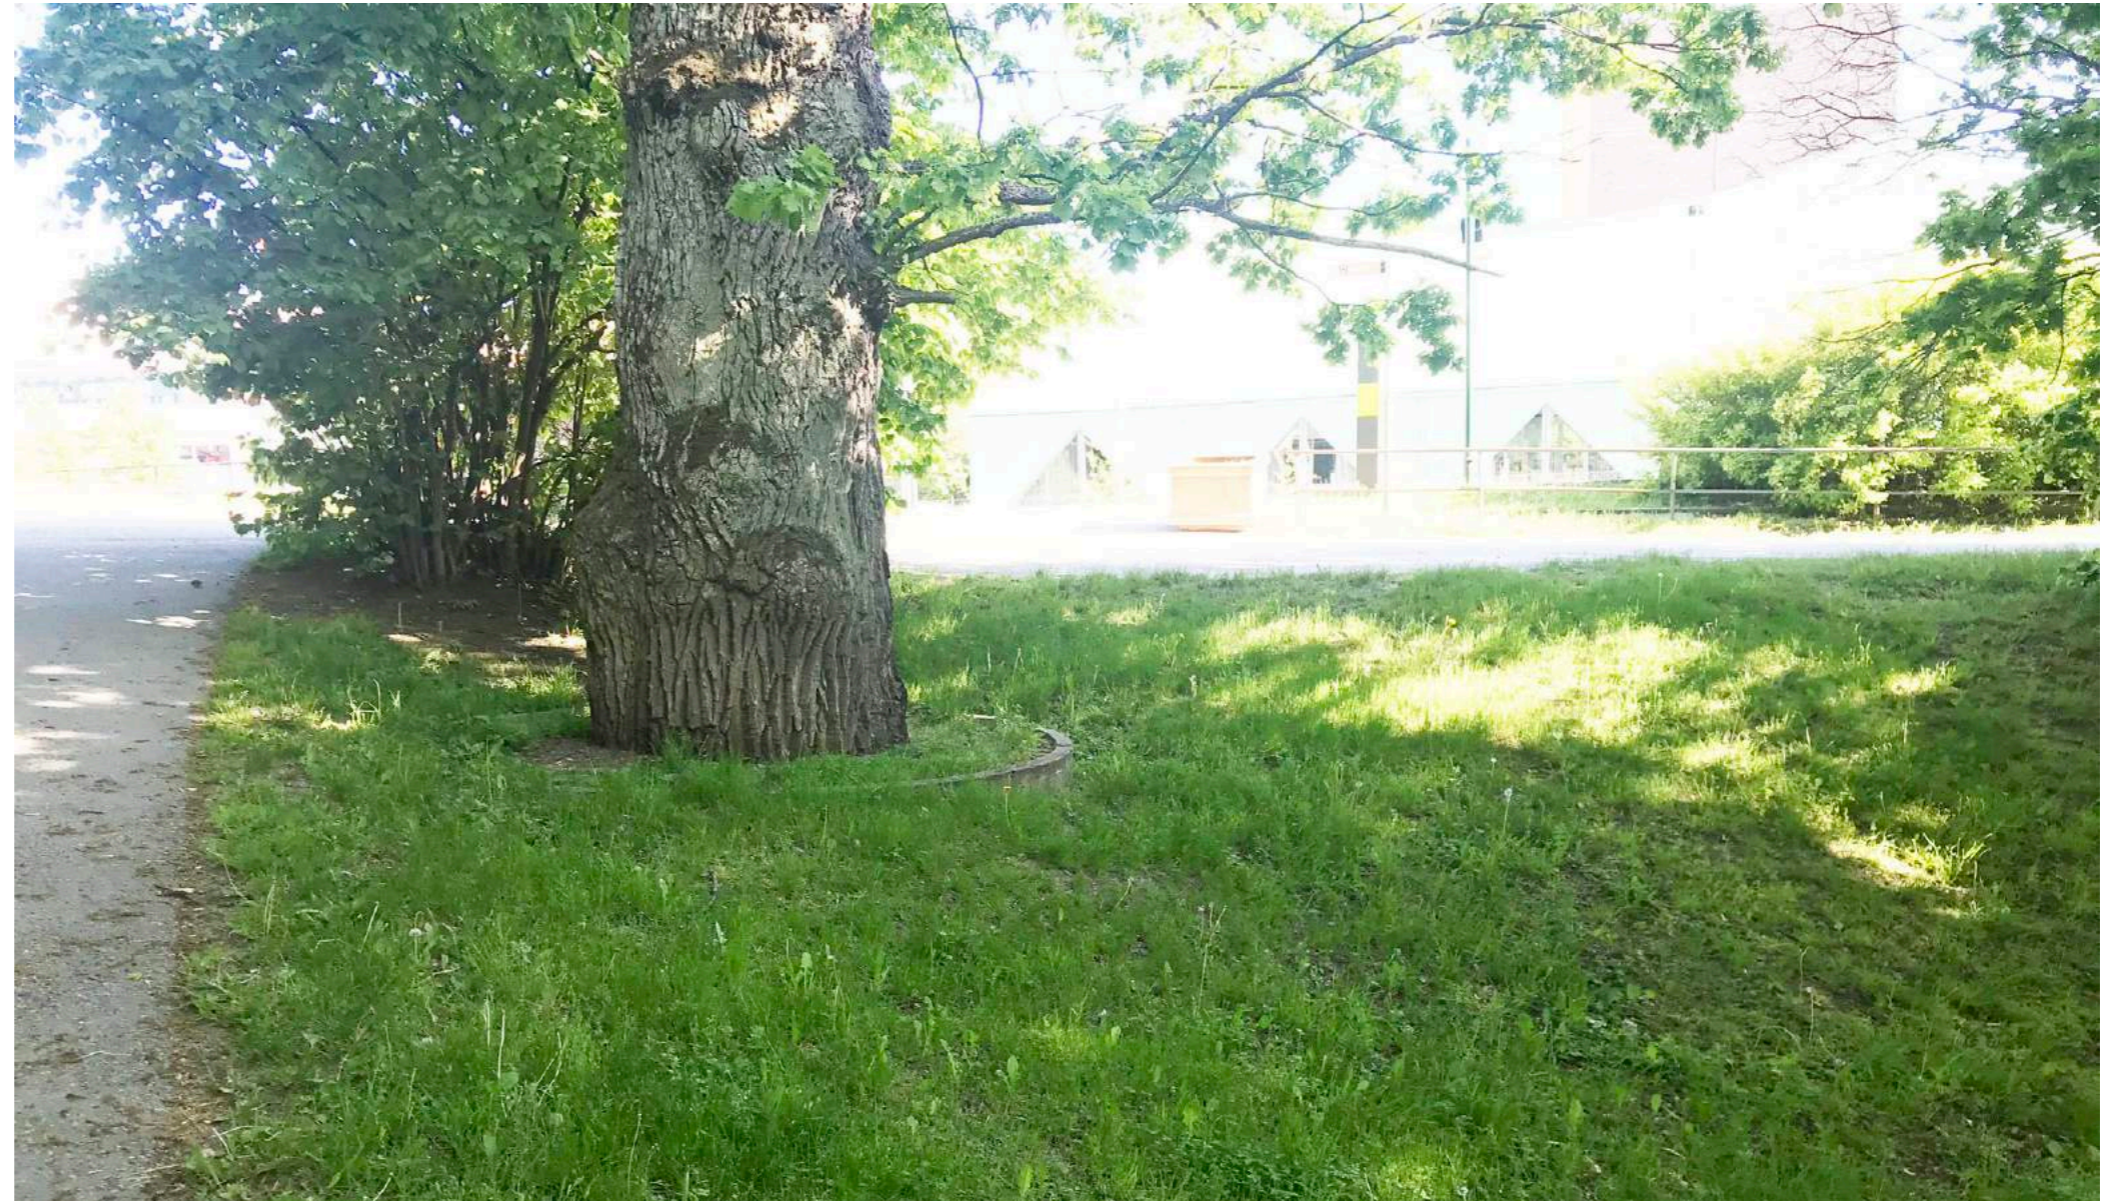
## 4. MYCKET GAMMAL EK

Sydöst om gamla entrén står områdets äldsta träd, en ek som borde va 200-300år gammal. Trädets vitalitet är relativt god med tanke på trädets ålder. Anläggning av gångbana och betongring kring trädet antyder att en uppfyllnad gjorts kring trädet på senare år. Det kan ha påverkat trädet negativt men då åtgärden utfördes för många år sedan bör trädet ha klarat av dessa relativt väl. Det kan antas att trädet har en stor del av rotsystemet i riktning mot tillkommande byggnad. Därför bör ett stort avstånd till trädet tas ut och ev speciella schaktmetoder användas för att i så liten utsträckning som möjligt schakta i trädets rotzon.

Också detta träd nämns i naturvärdesinventeringen från 2015 och betraktas som värfullt och anses vara värt att spara i kommande planering.

Ambitionen är att spara trädet och att anpassa tillkommande byggnad för att åstadkomma det.

Trädets mer kompakta växtform gör att det inte kan betraktas som ett riskträd till den grad att det skulle föreligga en oproportionellt hög risk för tillkommande byggnad.

**Åtgärd: Sparas**

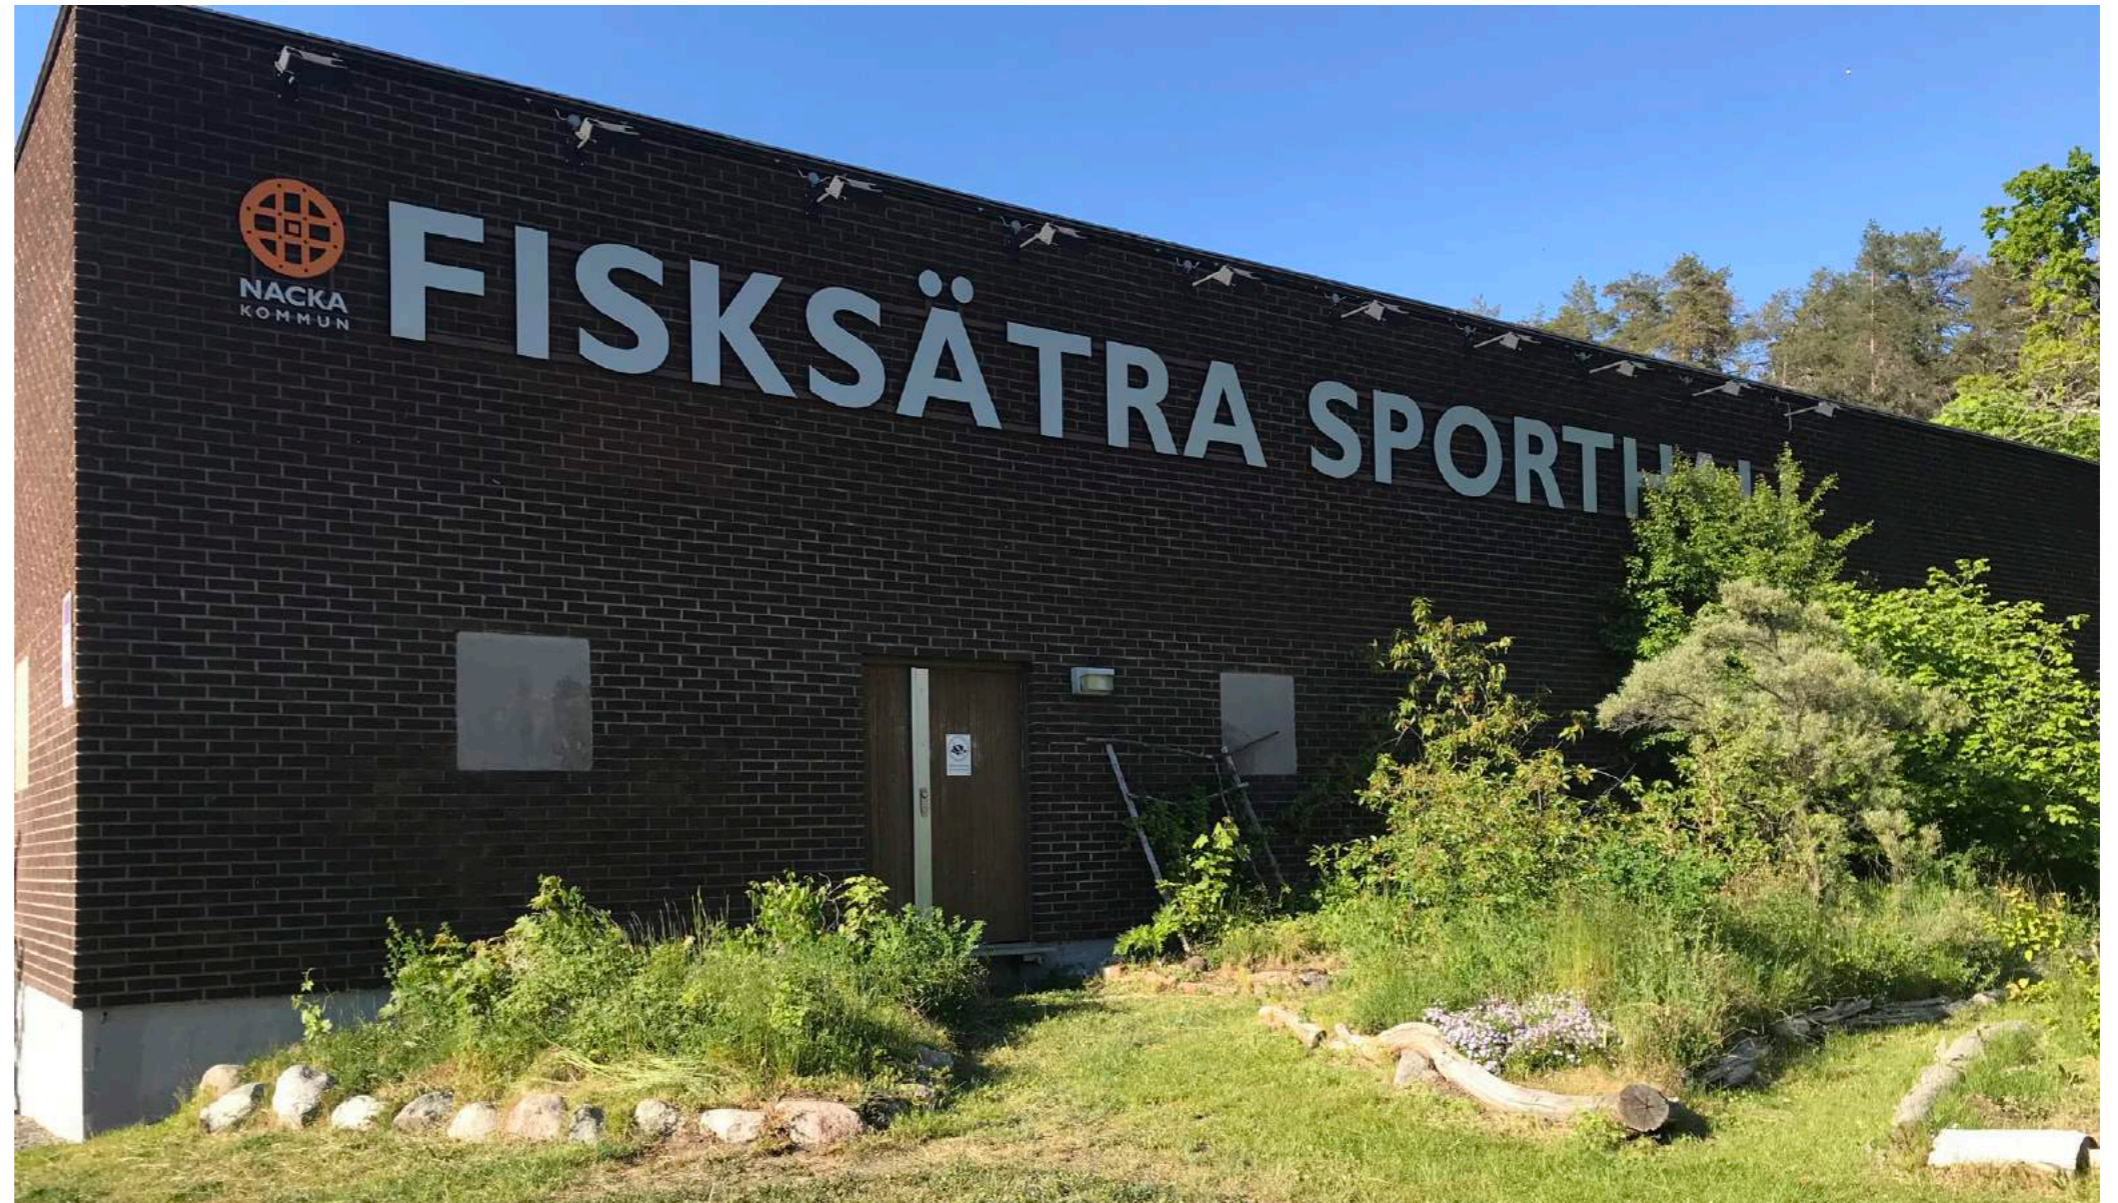
## 5. STADSODLING

Söder om sporthallen finns en odling med olika trädgårdsväxter t ex Päronträd, persika, havtorn etc. Odlingen är inte skött under denna säsongen och är delvis igenväxt. Odlingen har skett genom ett lokalt initiativ som är värdefullt att lyfta fram.

Det finns en möjlighet att skapa en mer formell plats för stadsodling med en struktur som är mer långsiktigt hållbar. Platsens söderläge är särskilt lämplig för odling.

Därför föreslås att platsen får en gestaltning som hänger samman med tillkommande byggnad och övrig landskapsgestaltning och att en del av den befintliga vegetationen tas tillvara.

**Åtgärd: Sparas till viss del och införlivas i ny landskapsgestaltning**

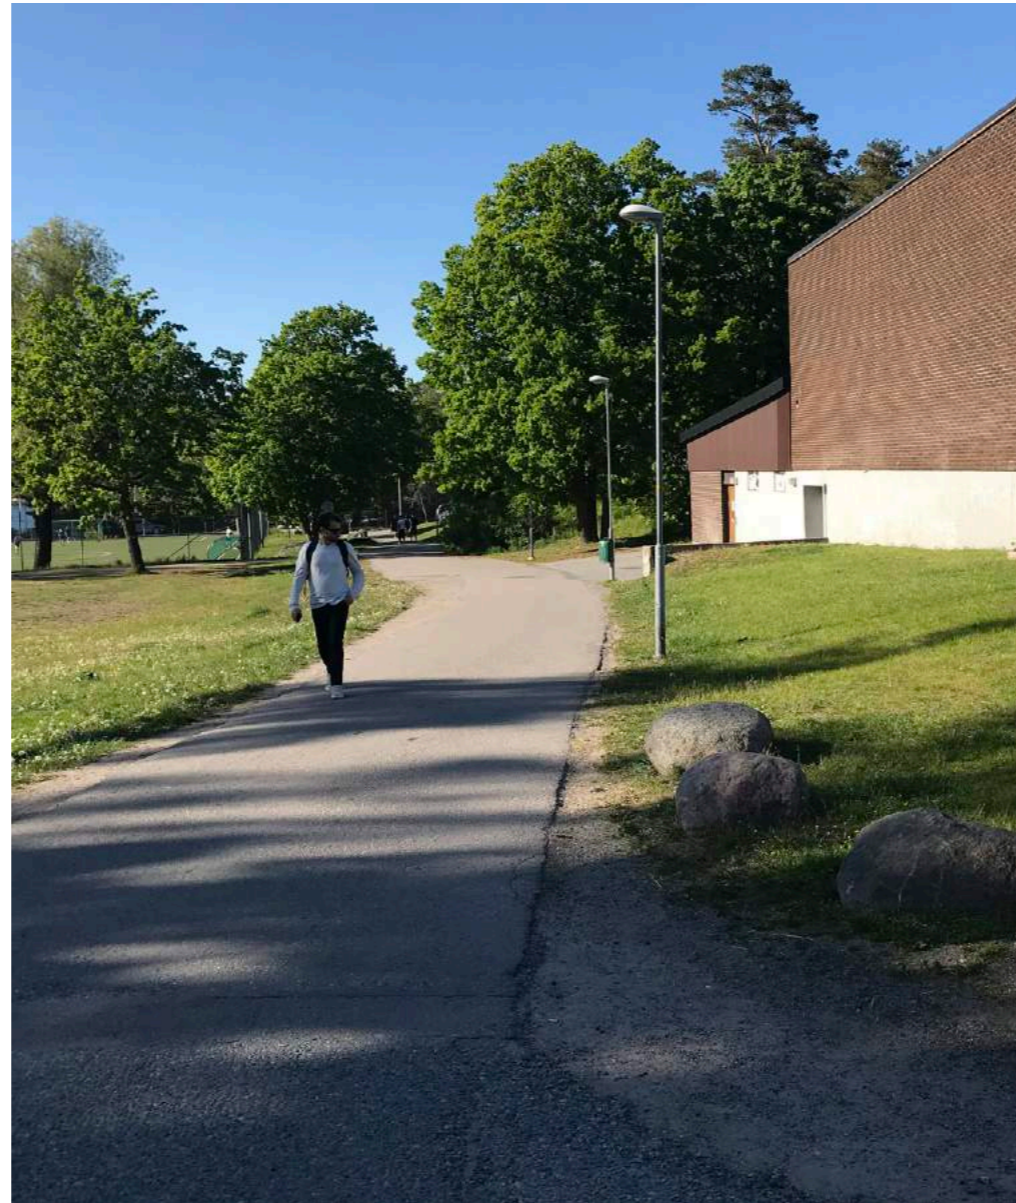
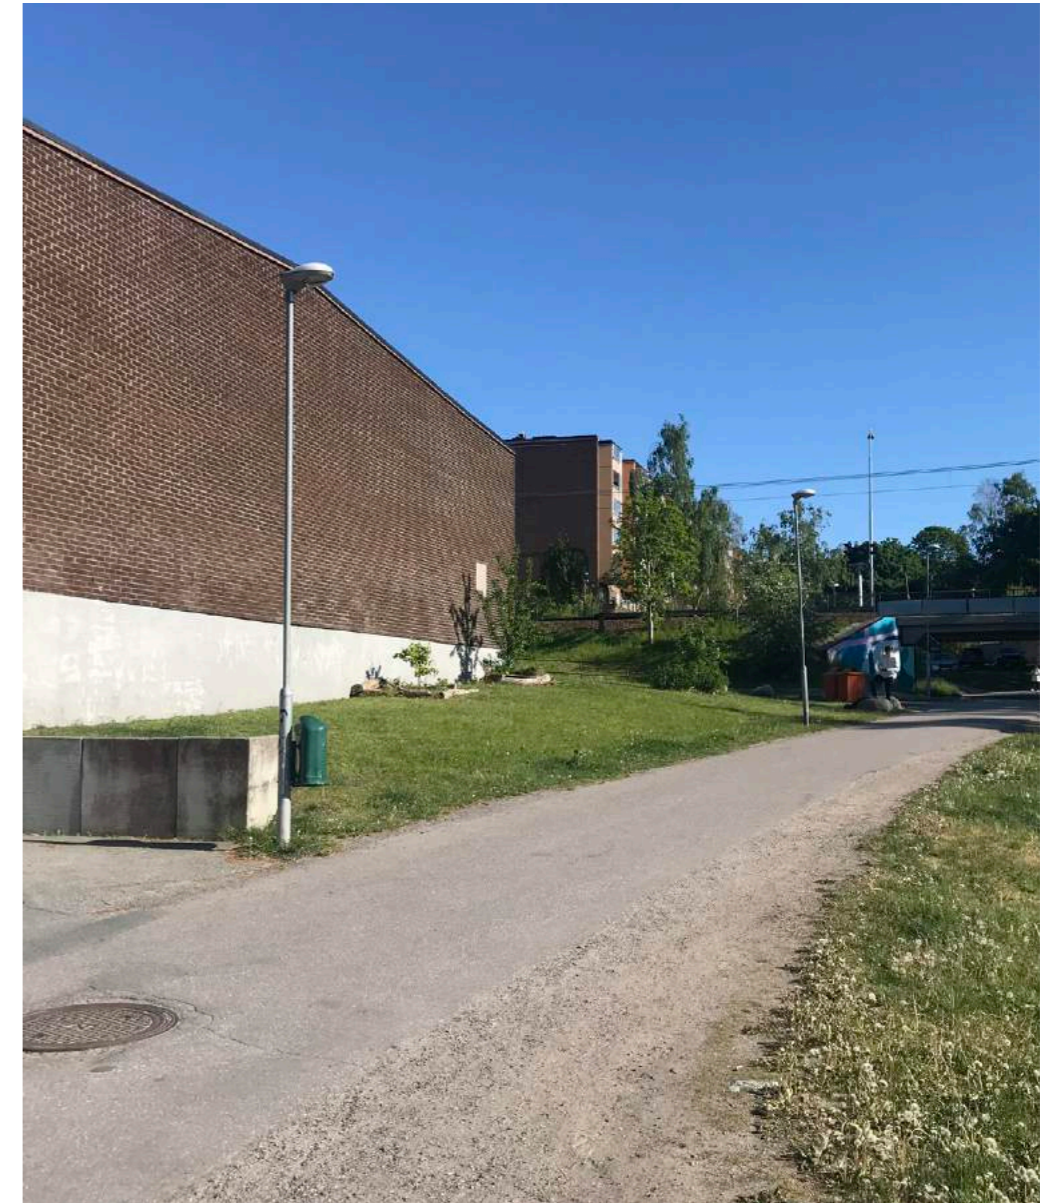
## 6. HUVUDSTRÅK TILL NY ENTRÉ

Vägen som passerar väster om sporthallen kommer att bli det nya huvudstråket till den tillkommande entrén. Stråket är idag i mycket dåligt skick med rasade asfaltkanter som utgör en trafikfara för cyklister. Det finns ett stort behov av att rusta upp stråket och det är lämpligt att göra detta i samband med att anpassa marken till den tillkommande entrén och ge platsen en helhetsutformning med utgångspunkt i byggnadens utformning och platsens karaktär.

**Åtgärd: Rustas upp, ny gestaltning samt belysning**

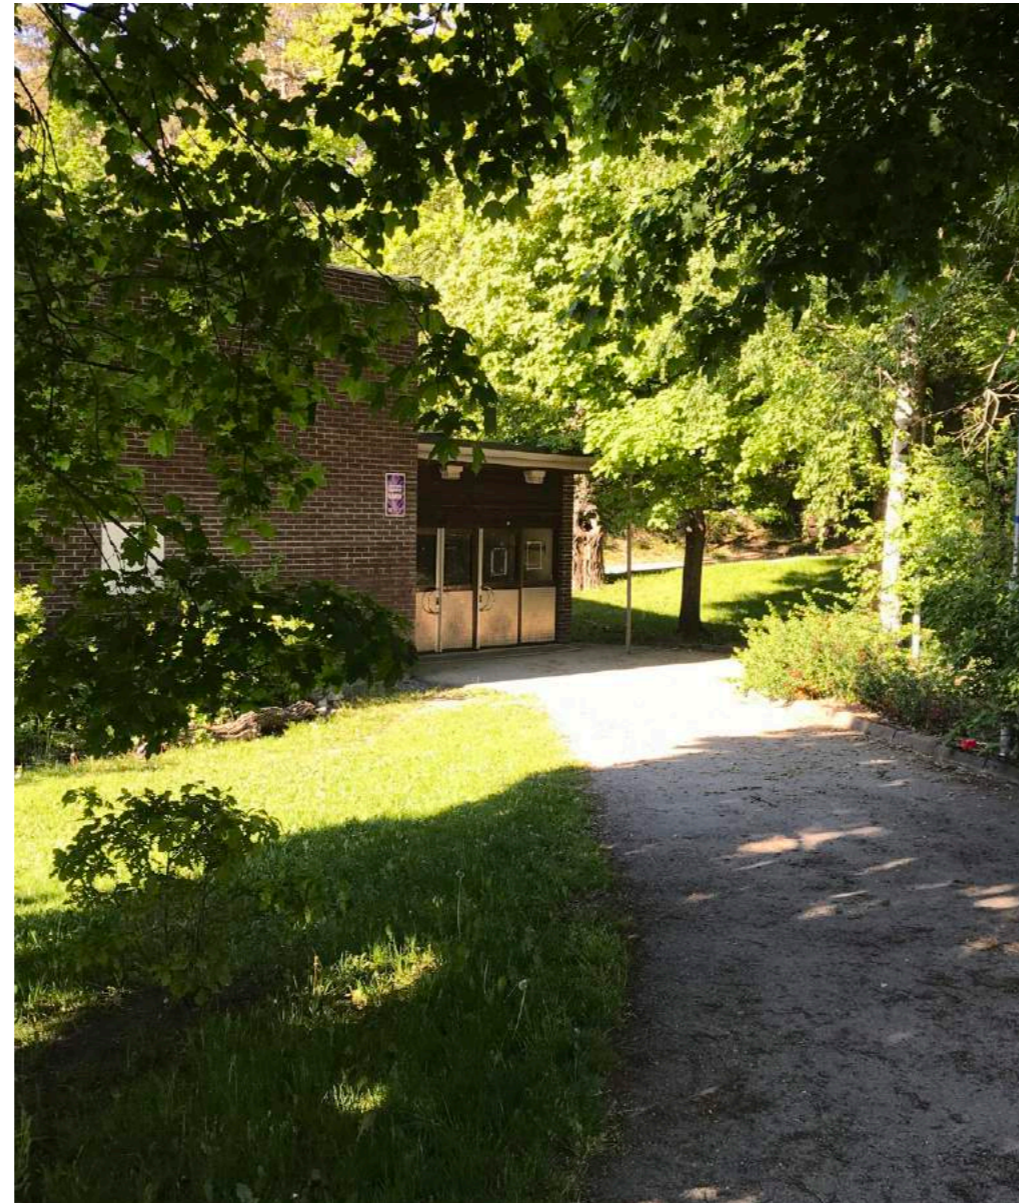
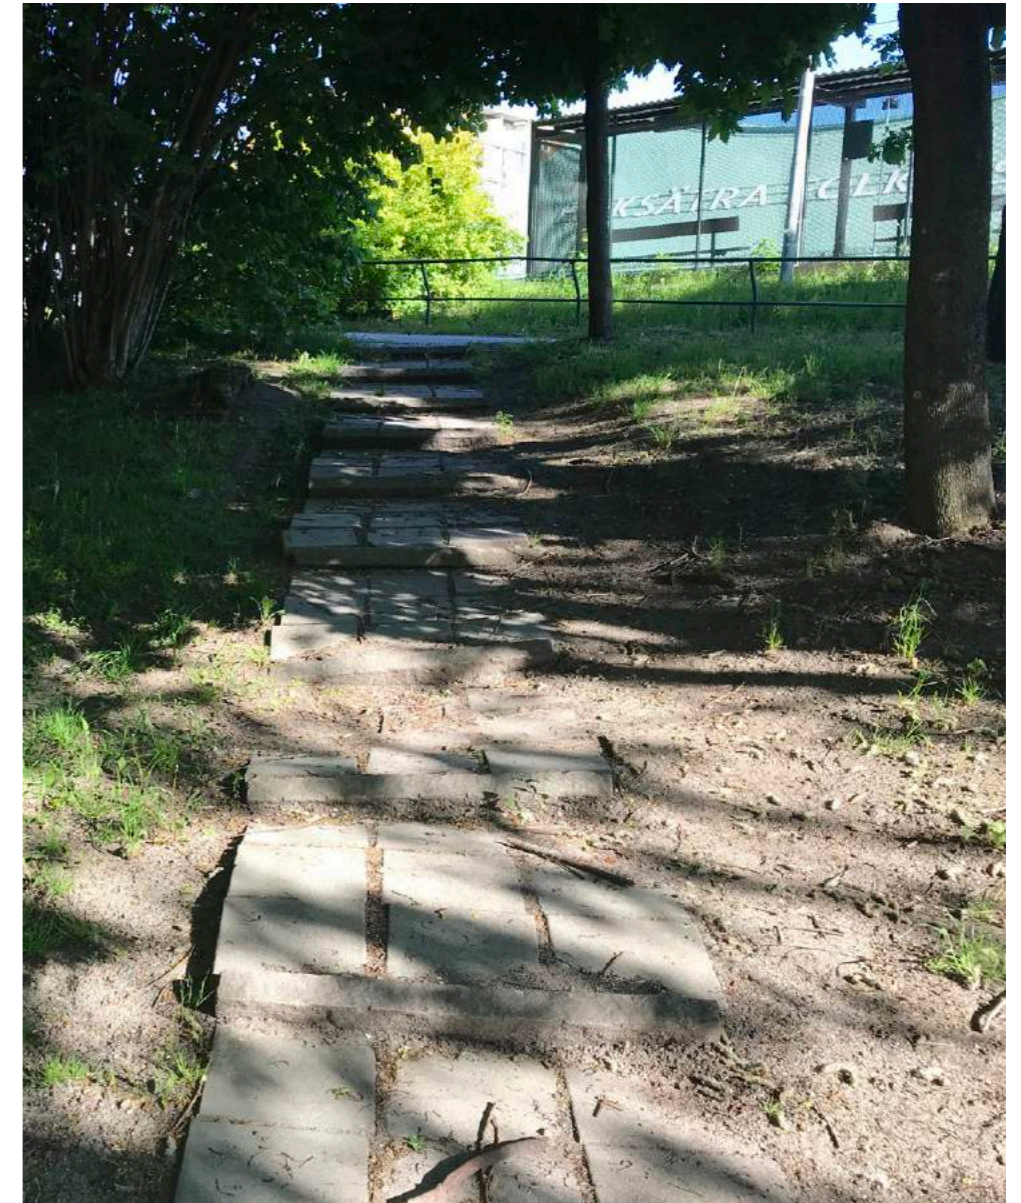
## 7. ÄLDRE GÅNGVÄG TILL BEFINTLIG ENTRÈ

Gångvägar som leder till befintliga undanskymda entrén är i mycket dåligt skick och följer inte dagens tillgänglighetskrav. Då byggnaden får en ny entré finns det möjlighet att som en kompensatorisk åtgärd återskapa natur eller parkmark genom att ta bort dessa stigar.

**Åtgärd: Park/naturkaraktär återskapas**

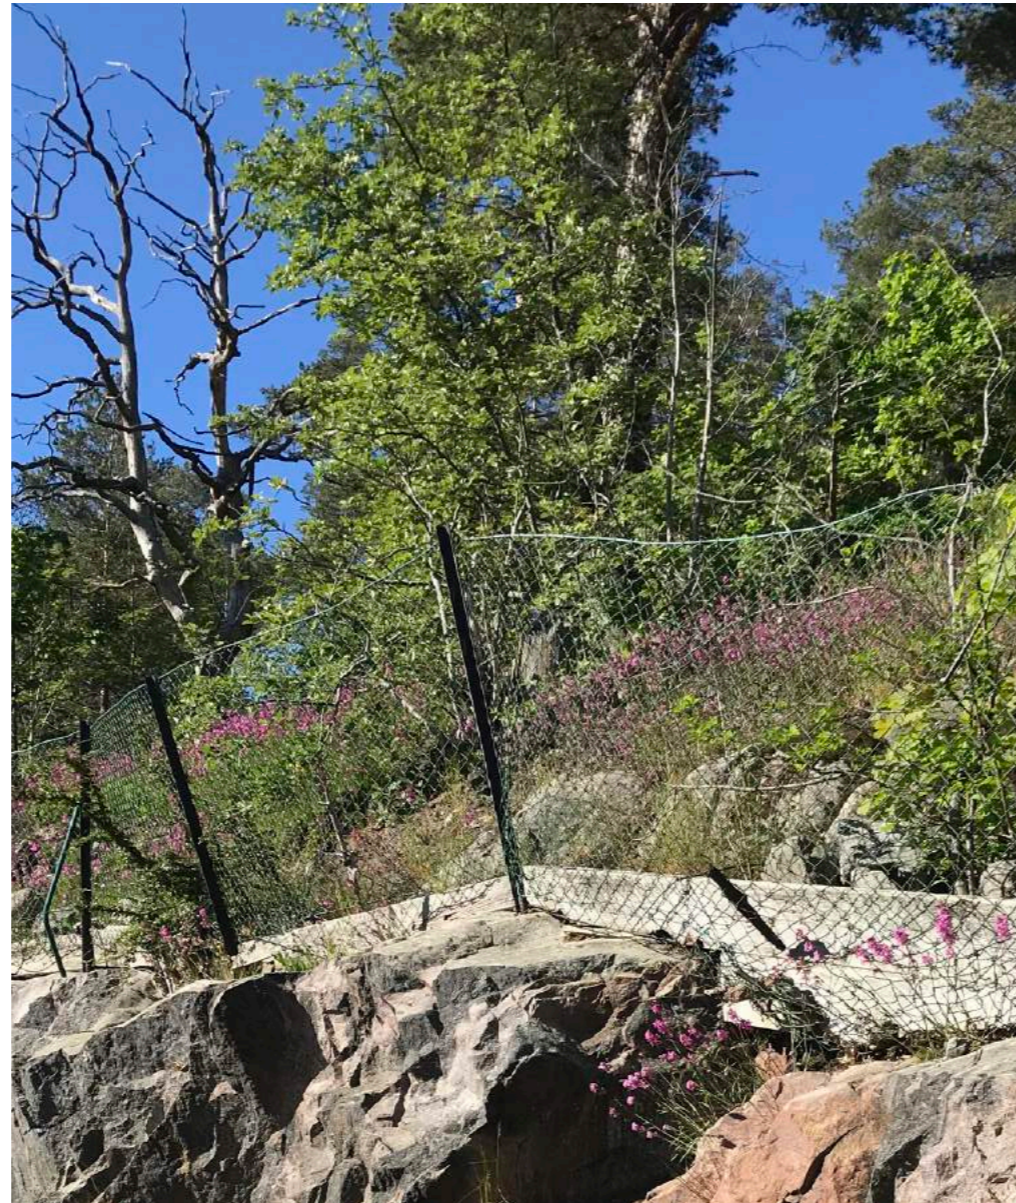
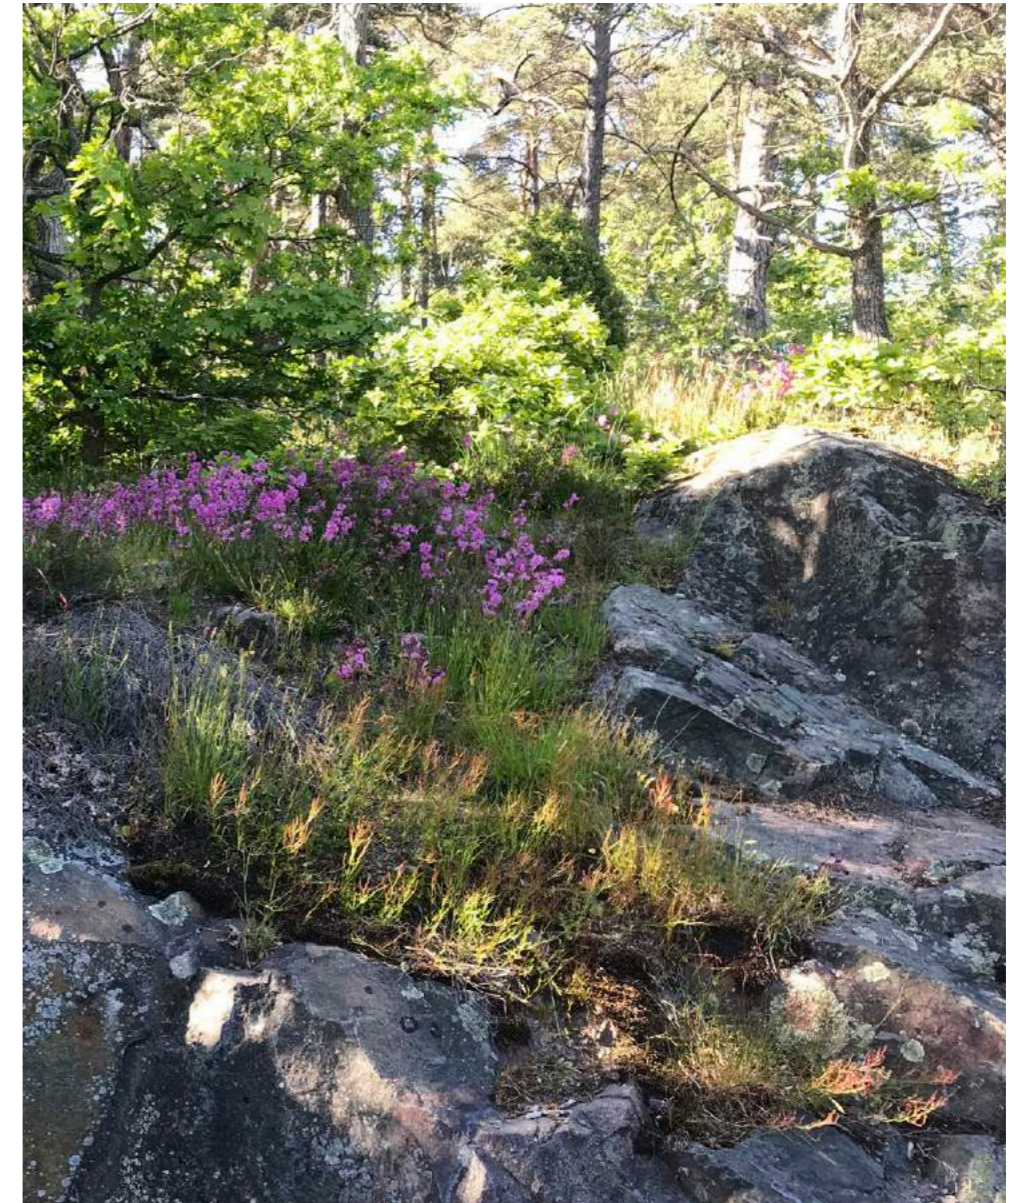
## 8. ANGRÄNSANDE BERG/NATURMARK

Den befintliga högre bergiga terrängen som den nya byggnaden kommer att ansluta till har inga större betydande träd som behöver avverkas. Längre bort från tillkommande byggnad finns det dock större träd och miljön har ett högre upplevelsevärde och naturvärde. De tillkommande byggnaderna kommer att göra ett stort ingrepp i berget och mötet mellan byggnad och berg måste detaljstuderas. Säkerhetsfrågor med tanke på möjlighet att ta sig upp på tak eller risk för fall måste studeras. Befintliga fallskydd kan inte kvarstå och är i dåligt skick.

**Åtgärd: Möte detaljstuderas, fallskydd/tillgång till tak beaktas**
