Bilaga 9

till exploateringsavtal för Gillevägen-Planiavägen (Sickla)

Bilder på träd skyddat med n-bestämmelse

Utlåtande avseende en ek vid på fastigheten Gillevägen 24 i Nacka.

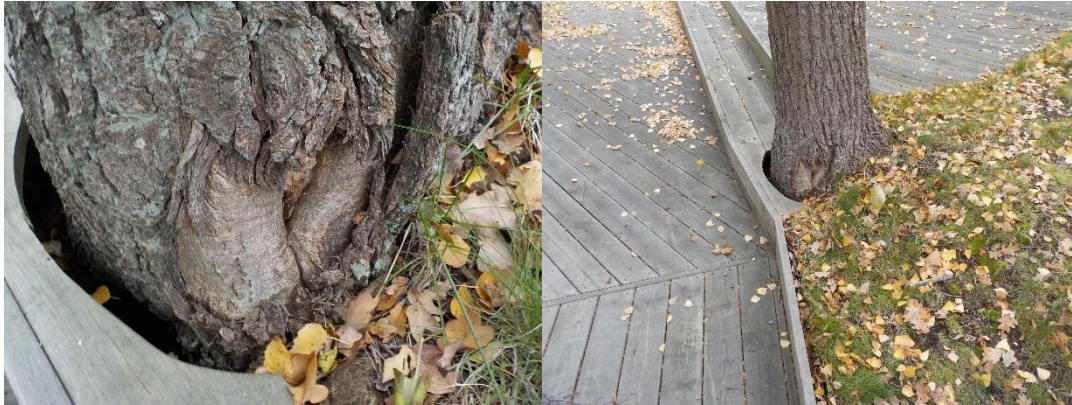
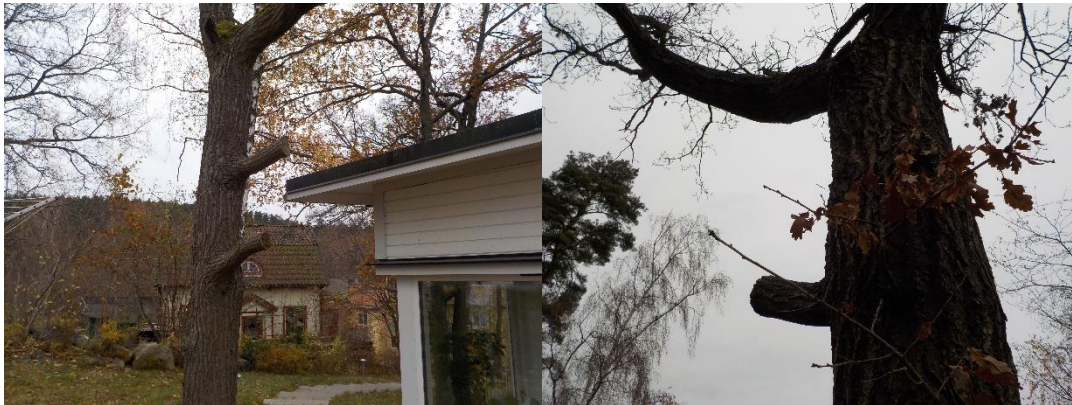
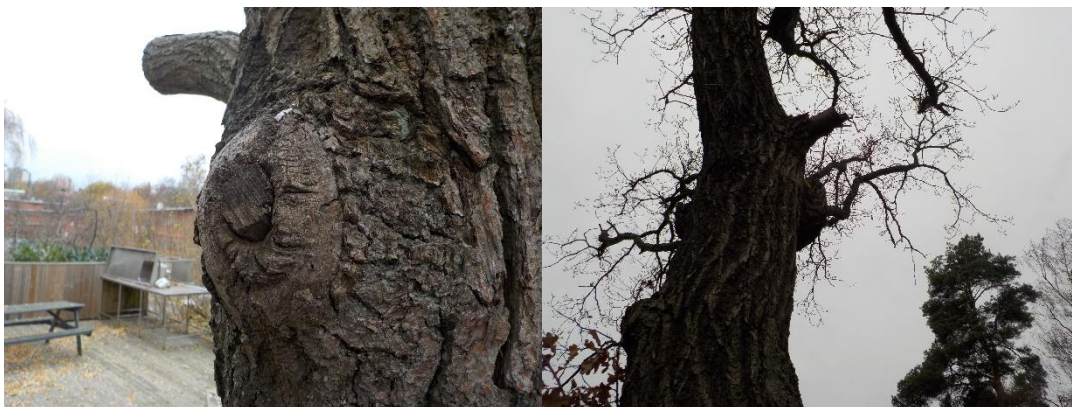
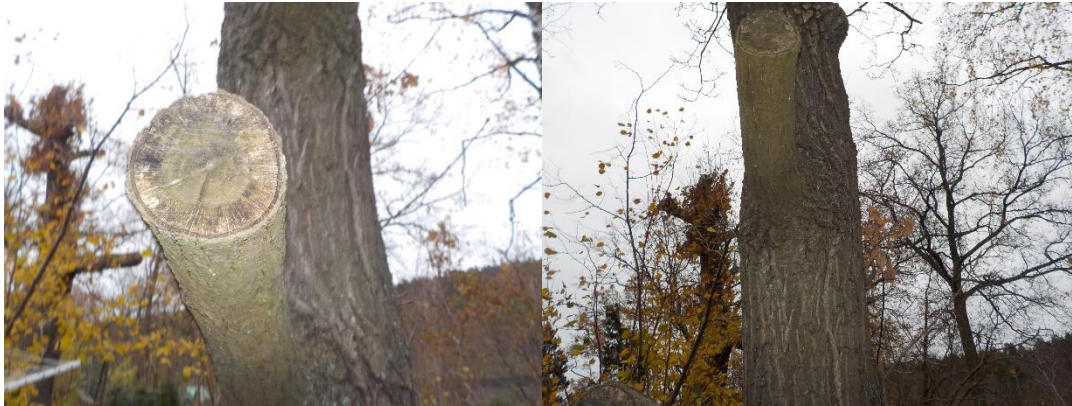
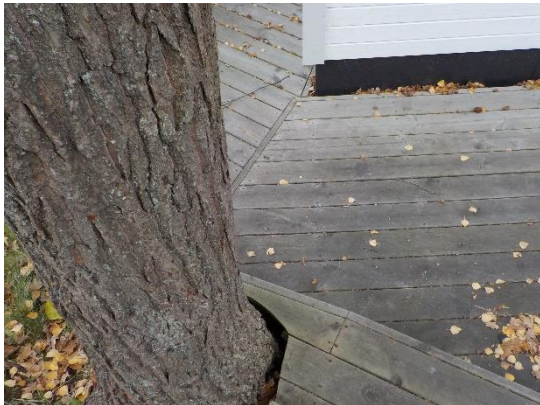
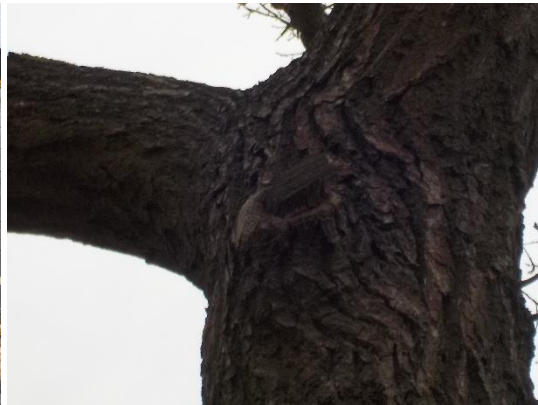
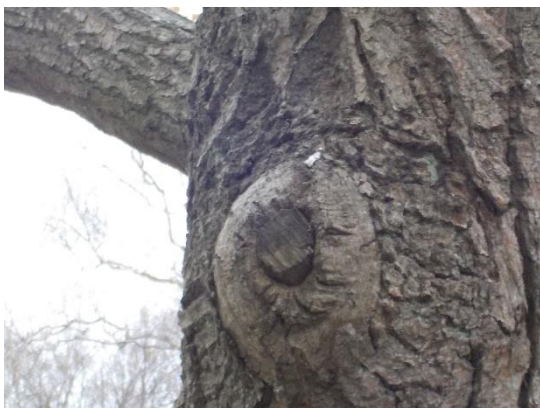
Enligt Bolaget är rötter är avsågade, skadade och delvis frilagda sedan några år tillbaka, det döljs av träaltan. För att kunna besiktiga rötterna måste träaltan rivas.
